Asbestinventarisattest

Varensweg 12, 3140 Keerbergen

Attestnummer : **20261029-000418.000**
Uitgegeven op : **29.10.2026**
Geldig tot : **Onbeperkt** (tenzij de toestand wijzigt)

Asbestveilig (maar mogelijk niet asbestvrij)

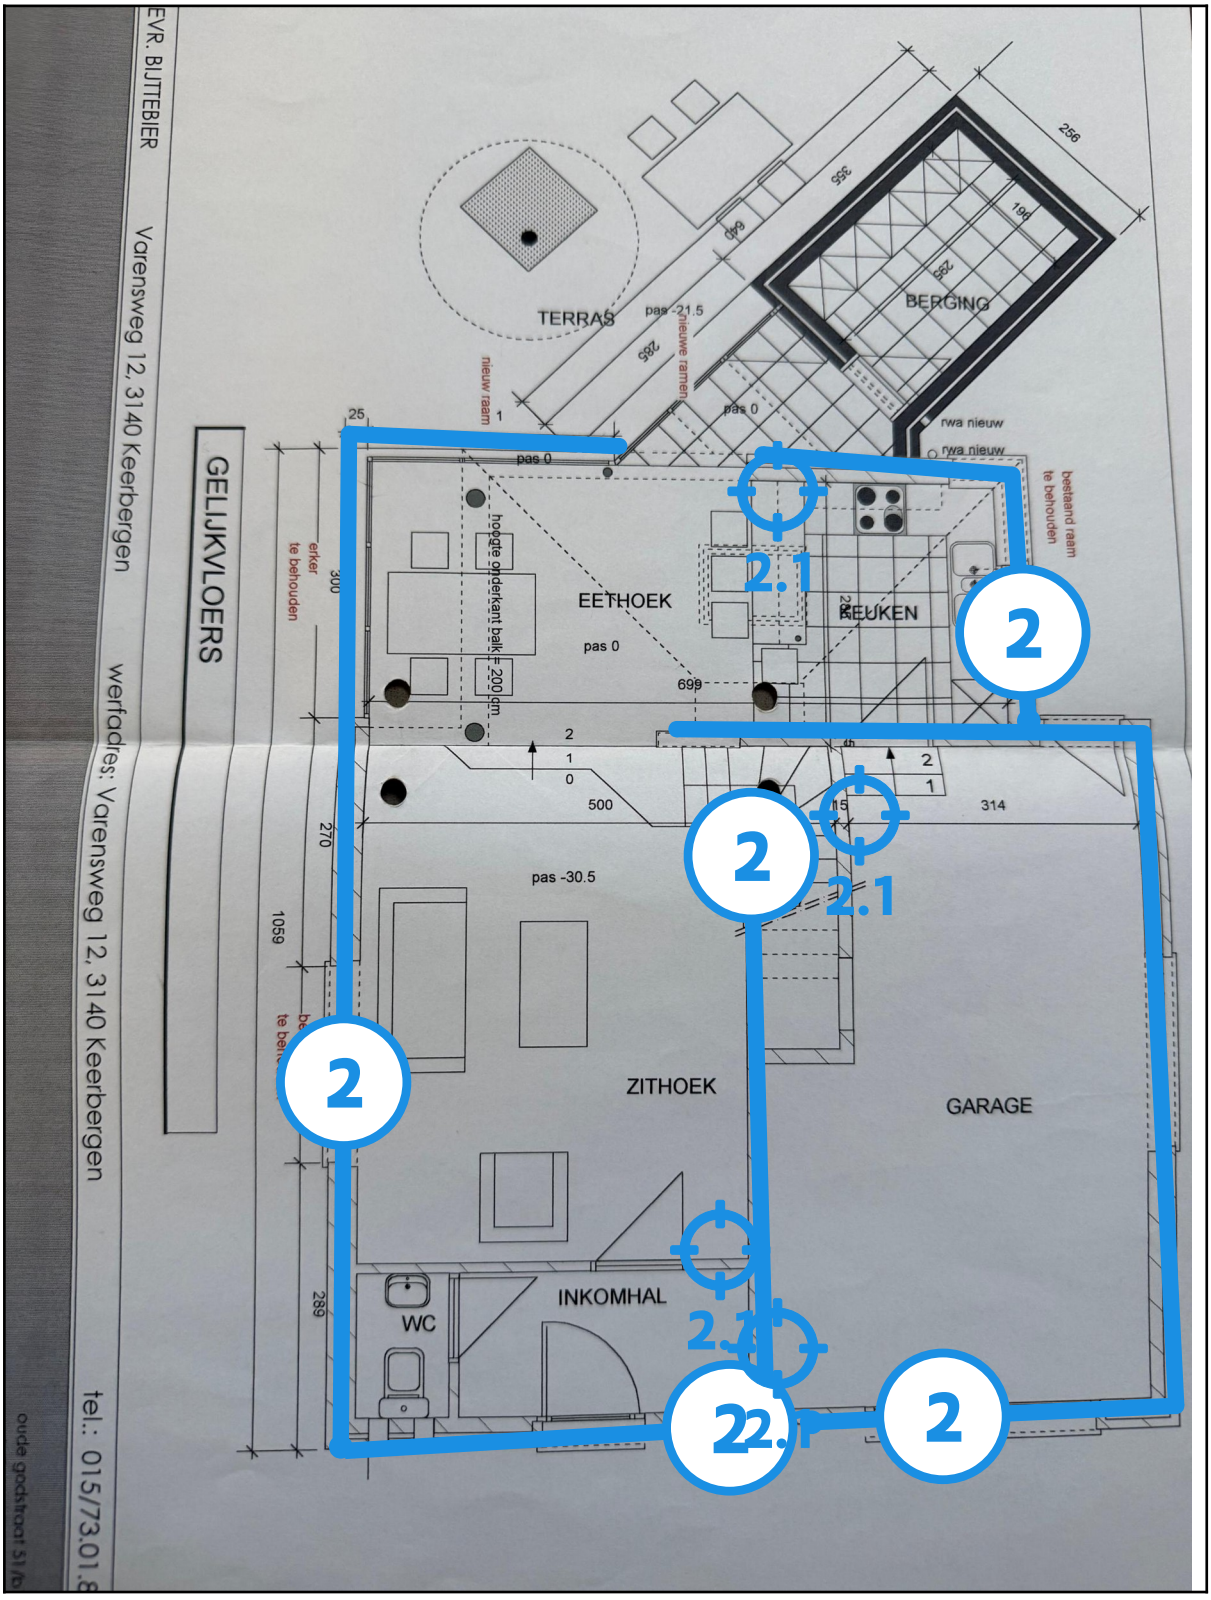
Plan 1.1: Gelijksvloer

2. Pleisterwerk wanden	Geen asbest	-
2.1 Code: MM001	Mengmonster	-

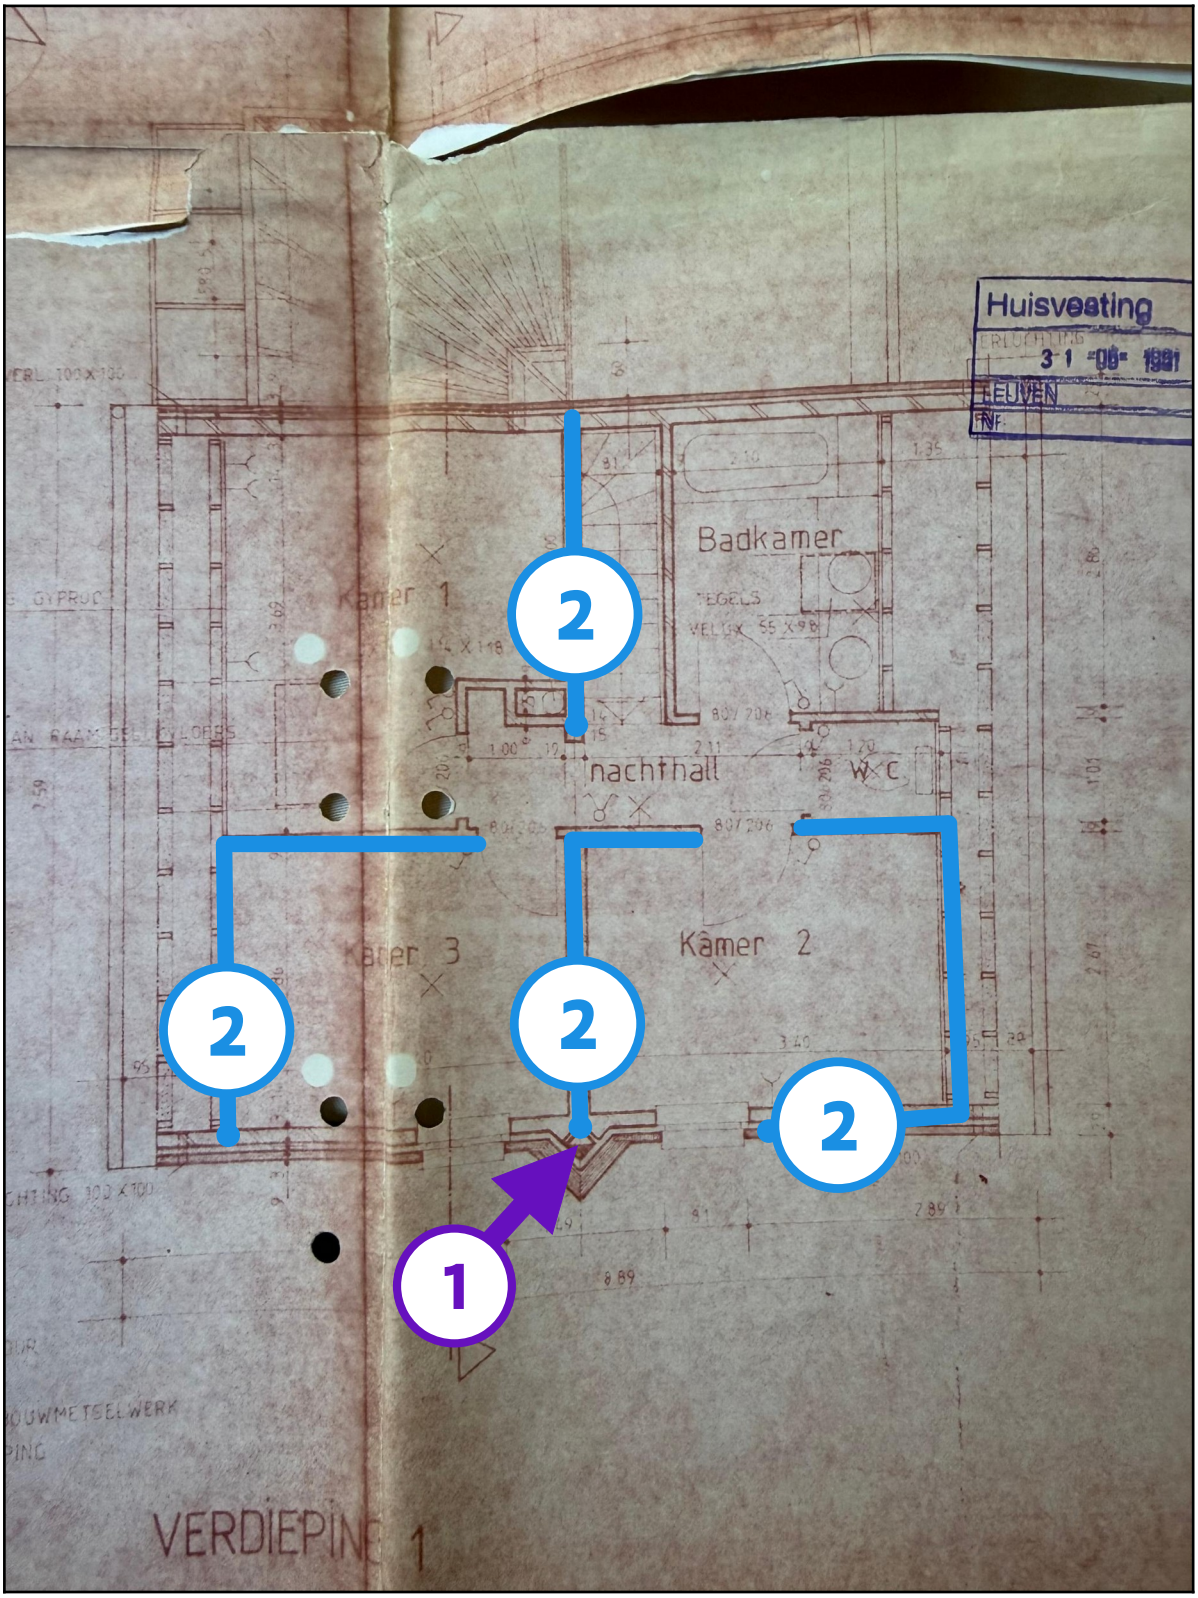
Plan 1.2: IMG_8532

1. Schoorsteen	Beperking	-
2. Pleisterwerk wanden	Geen asbest	-

Uitleg van de asbestdeskundige: De schoorsteen vormt een beperking in het onderzoek. Deze kan niet onderzocht worden, omdat het te onderzoeken materiaal zich hoger situeert dan 3,50 m te rekenen vanaf een veilige ondergrond

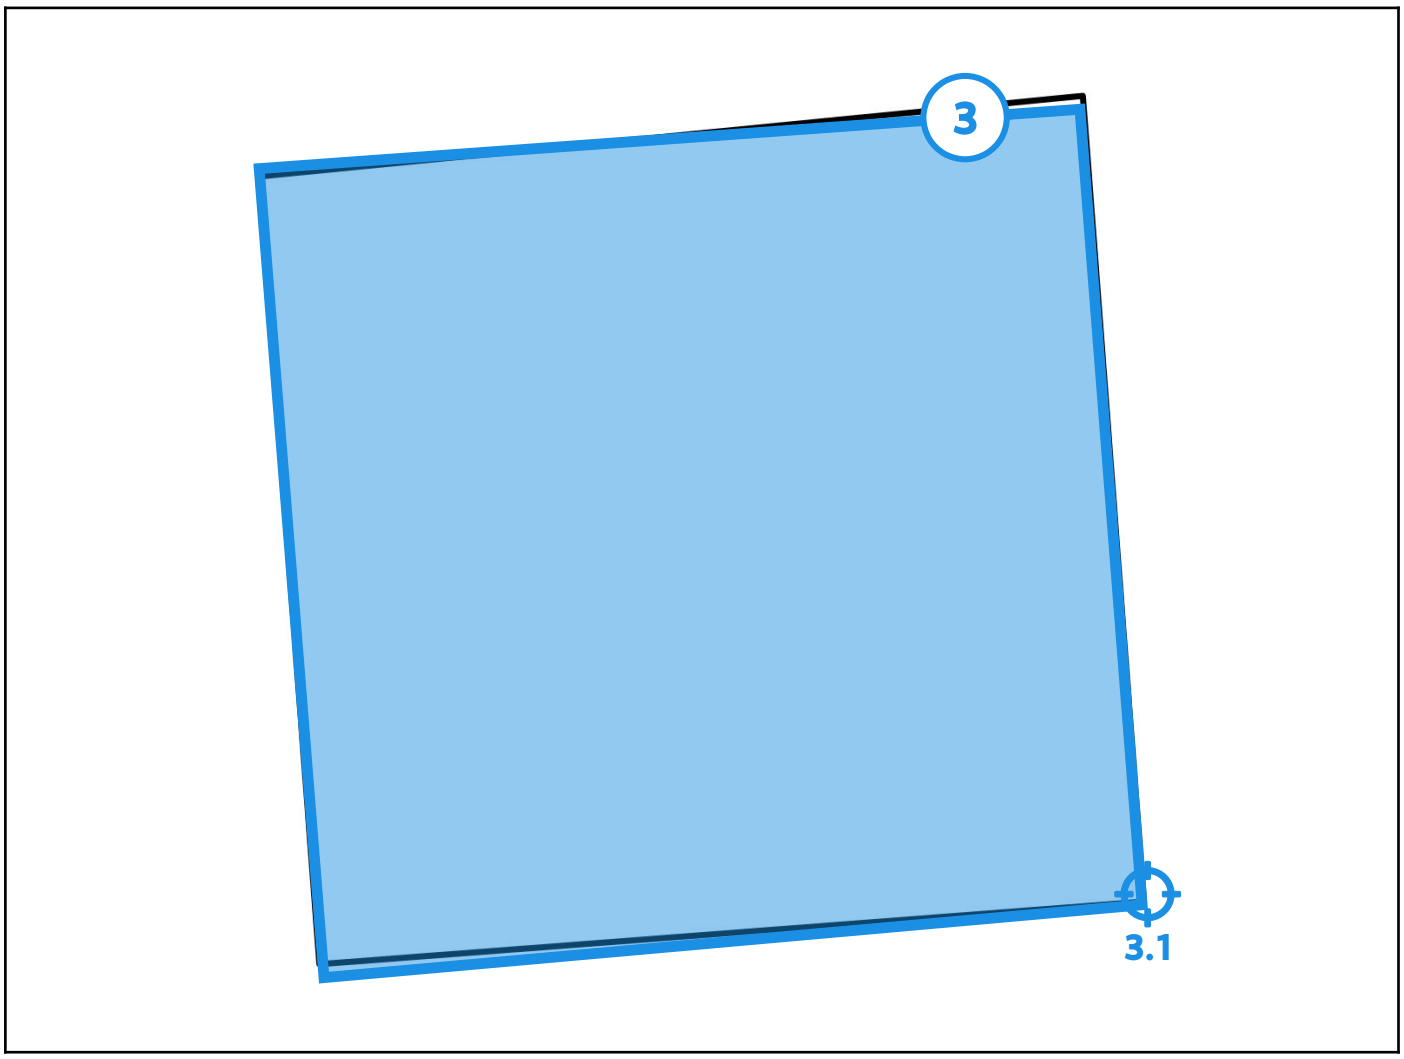
Plan 2.1: Bijgebouw plan

Beschrijving	Type	Actie
3. Roofing	Geen asbest	-
3.1 Code: MM002	Puntmonster	-

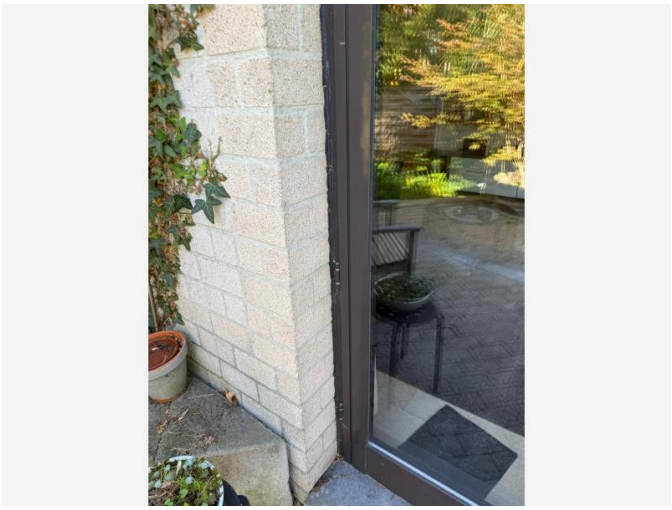
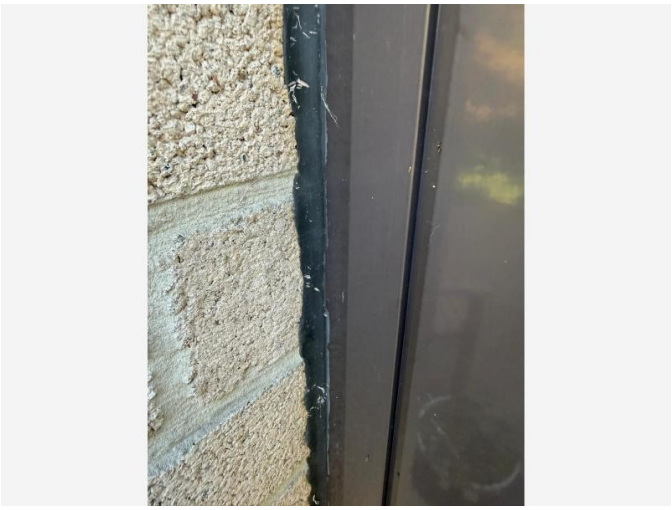
Beschrijving	Notitie	Terug te vinden op plannen
Fiche 4: Mastiek/kit	De ramen en deuren zijn afgewerkt in silicoon.	-
Fiche 5: Stookketel	Tijdens het plaatsbezoek en op basis van het vooronderzoek werd vastgesteld dat binnen de geïnspecteerde inspectie-eenheid een stookketel aanwezig is. De stookketel en bijhorende componenten zoals leidingsaansluitingen, omkastingen en zichtbare toebehoren werden visueel geïnspecteerd binnen het afgebakende inspectiegebied. Er werden geen materialen waargenomen die op basis van hun uiterlijke kenmerken als asbestverdacht kunnen worden beschouwd. Er zijn binnen het afgebakende inspectiegebied geen asbestverdachte materialen vastgesteld met betrekking tot de stookketel. Er werden bijgevolg geen asbestverdachte toepassingen met betrekking tot materialen aan de stookketel vastgesteld binnen deze inspectie-eenheid.	-
Fiche 6: Onderdak	Op basis van een facuur gedateerd uit 2012 zou het dak volledig vernieuwd moeten zijn (inclusief het onderdak).	-
