Asbestinventarisattest

Prins Albertlei 21, 2390 Malle

Attestnummer : **20241005-000114.000**
Uitgegeven op : **05.10.2024**
Geldig tot : **05.10.2034**

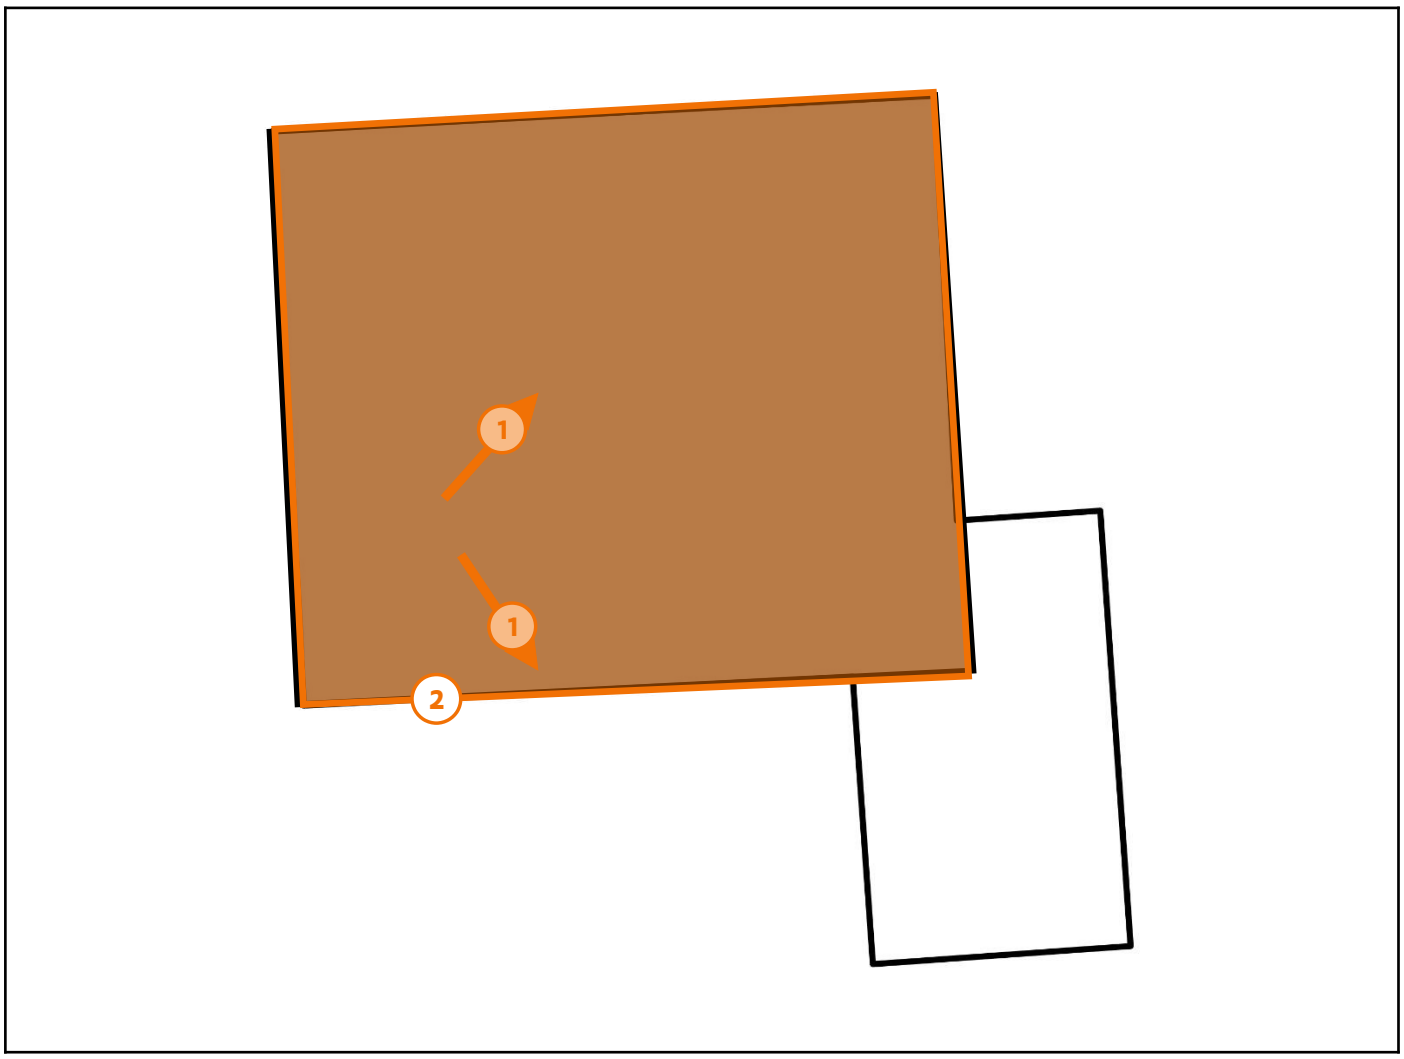
Plan 1.1: Zolder

Beschrijving	Type	Actie
1. Asbestcement buizen	Asbestmateriaal	Verwijderen
2. Onderdak	Asbestmateriaal	Verwijderen

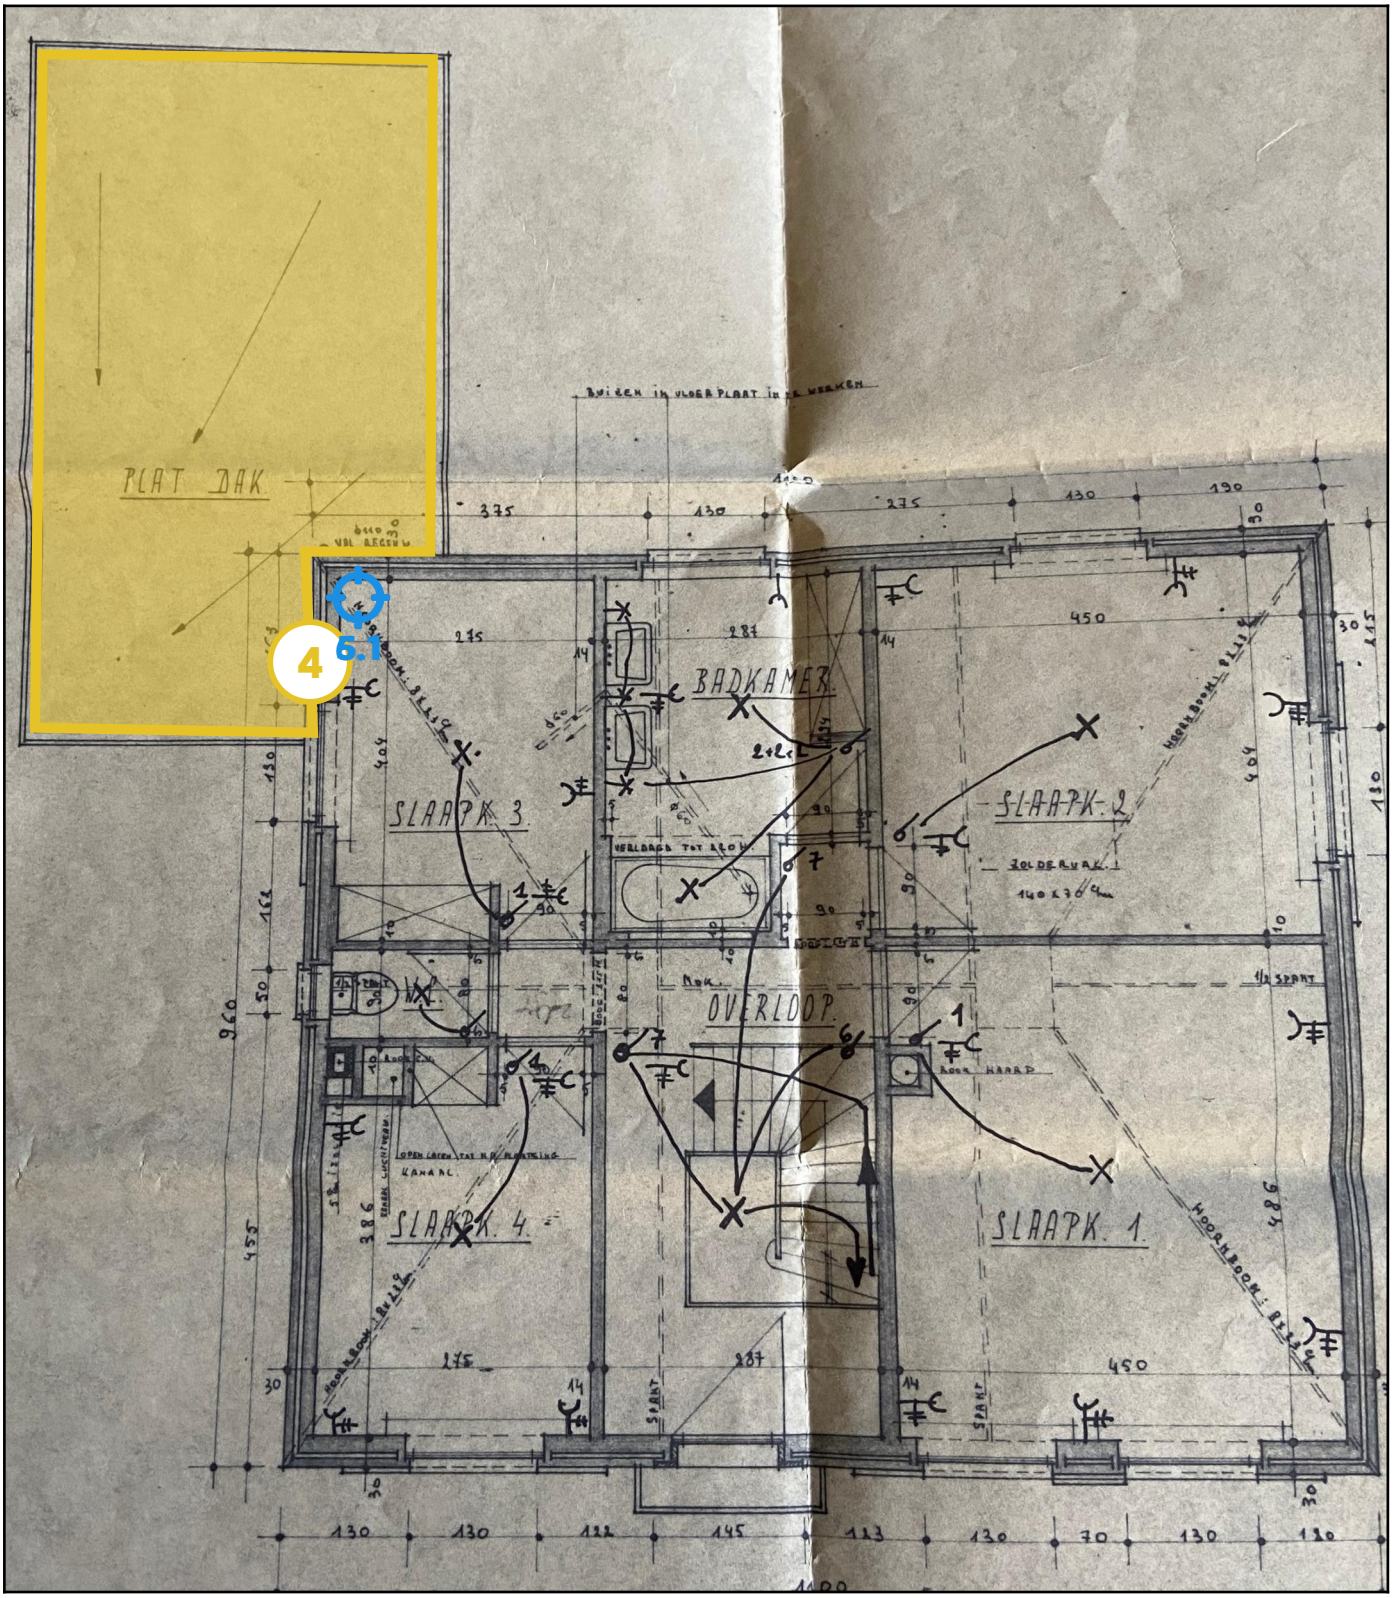
Plan 1.2: Verdieping 1

4. Roofing dak	Asbestmateriaal	Zorgvuldig beheren
5. Pleisterwerk plafond	Geen asbest	-
5.1 Code: MM02	Mengmonster	-
6. Pleisterwerk wanden	Geen asbest	-
6.1 Code: MM01	Mengmonster	-

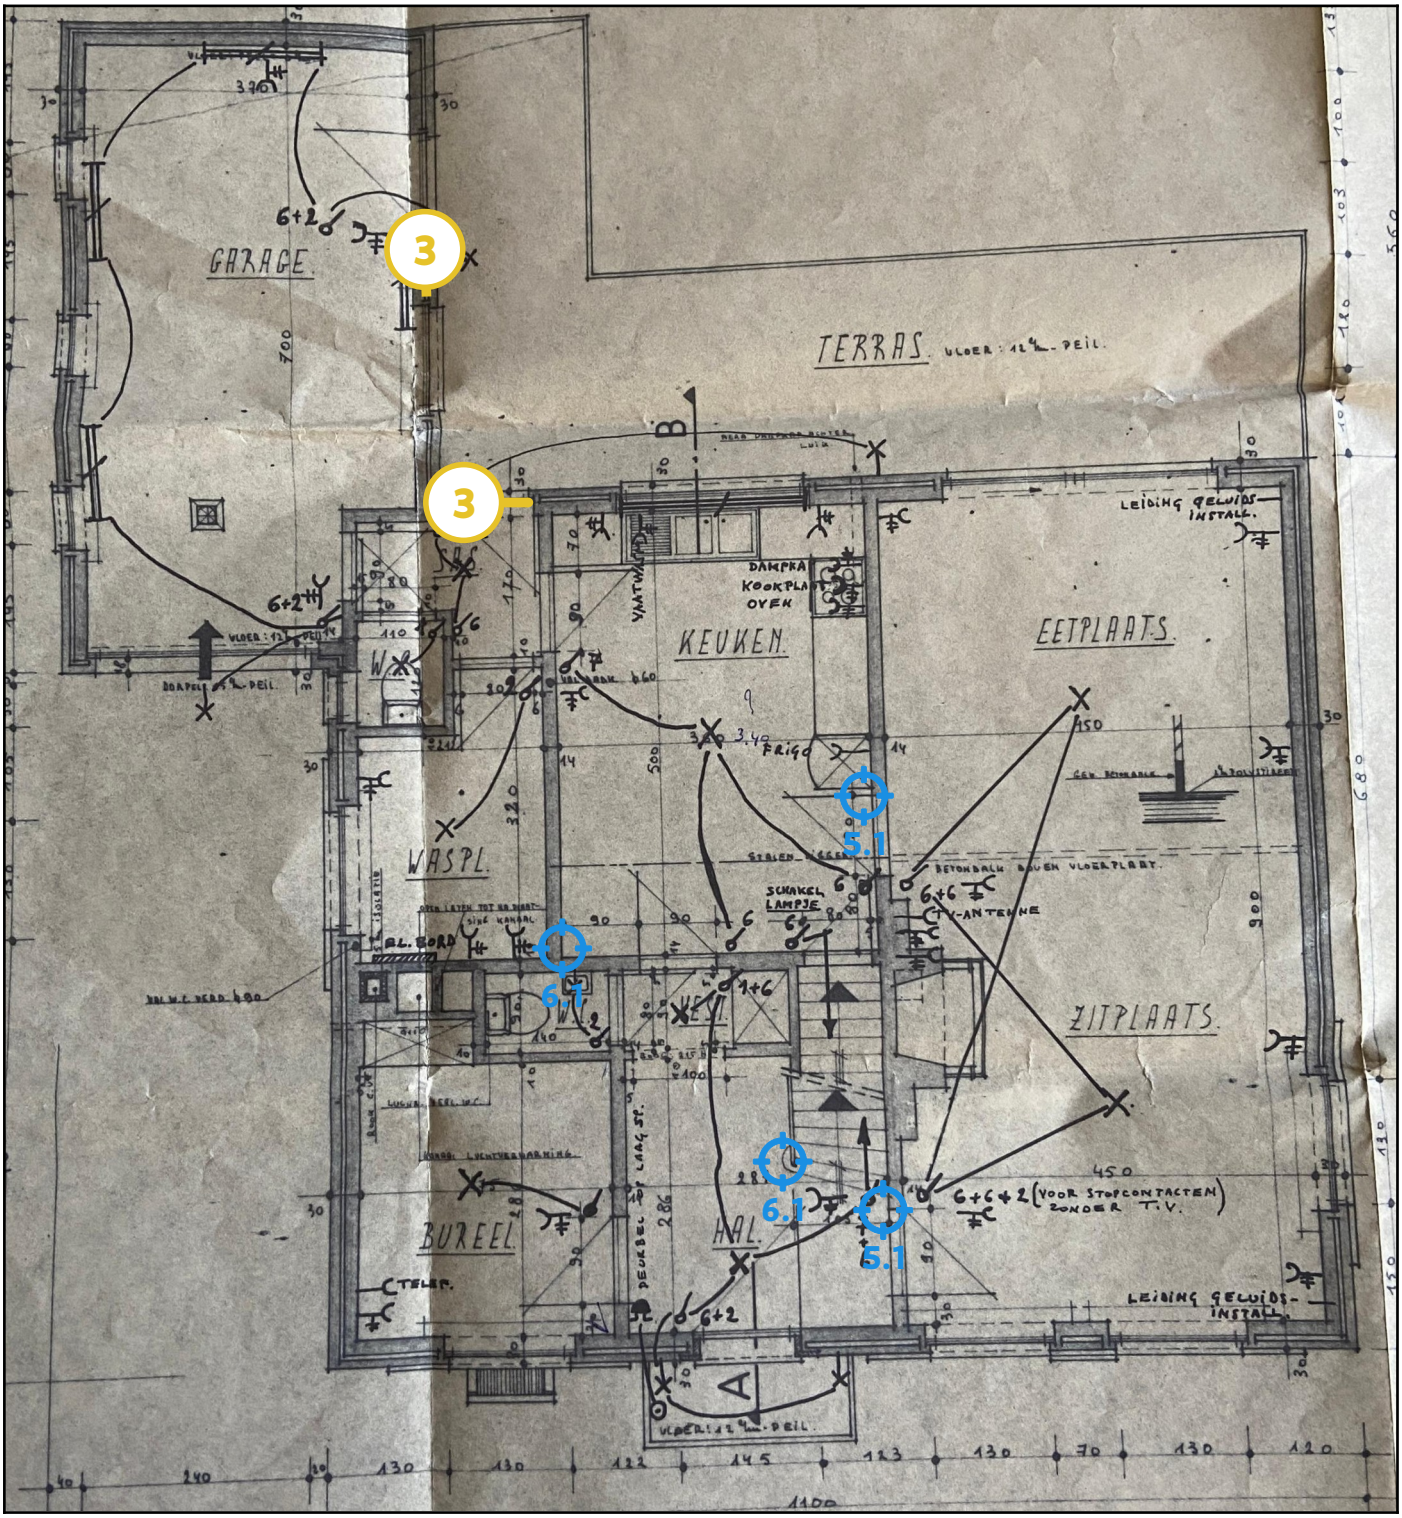
Plan 1.3: Gelijkvloers

Beschrijving	Type	Actie
3. Glasal plaat	Asbestmateriaal	Zorgvuldig beheren

5. Pleisterwerk plafond	Geen asbest	-
5.1 Code: MM02	Mengmonster	-
6. Pleisterwerk wanden	Geen asbest	-
6.1 Code: MM01	Mengmonster	-

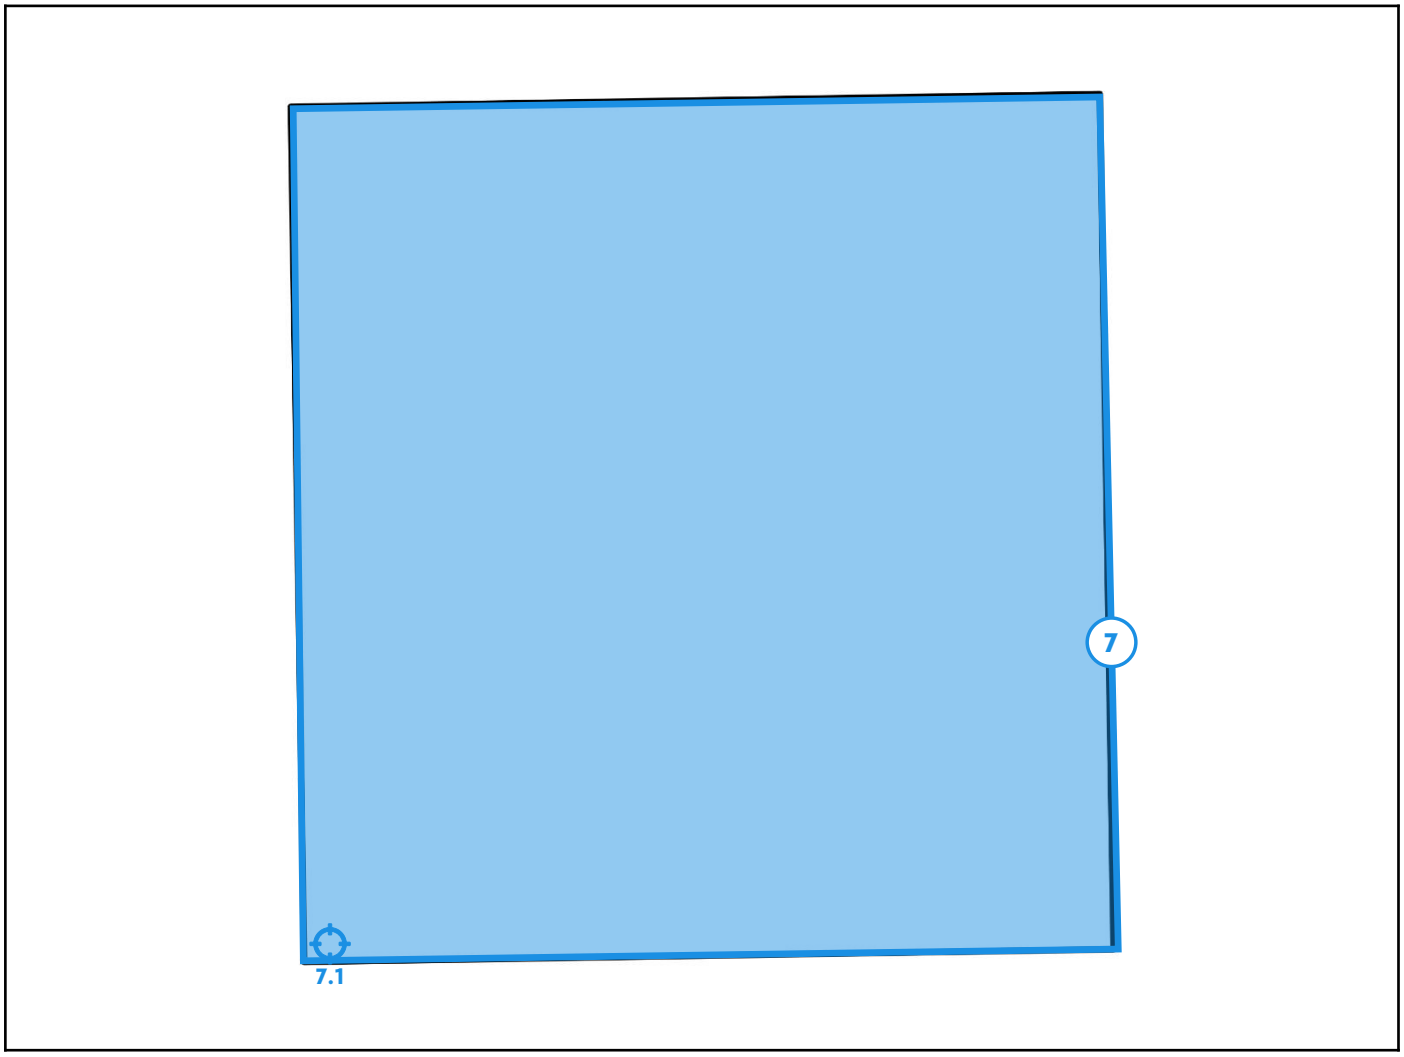
Plan 2.1: Tuinhuis plan

Beschrijving	Type	Actie
7. Shingles	Geen asbest	-
7.1 Code: MM03	Puntmonster	-

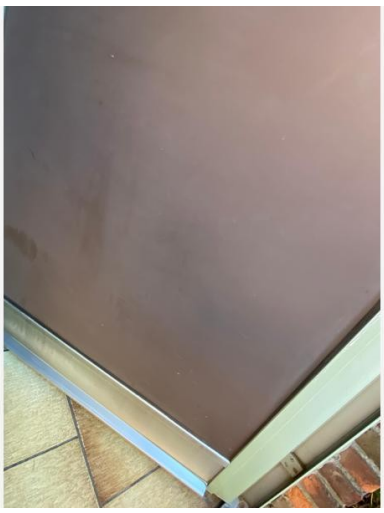
Fiche 3: Glasal plaat

Eindbeoordeling materiaalrisico	Laag materiaalrisico en/of verlaagde kans op vezelvrijgave

Beschrijving	Glasal plaat
Omgeving	Buiten
Primaire drager	Wandopening verticaal (raam, deur, ...)
Asbestmateriaal	Plaat, paneel, tablet - Geëmailleerd, type Glasal
Bindmiddel van asbestmateriaal	Cement
Gebondenheid op basis van bindmiddel	Hecht
Hoeveelheid (oppervlakte - dikte - aantal)	• 2,00 m^2 - 3,00 cm - 2 stuks
Totaal volume	0,12 m^3
Eenvoudig bereikbaar	Ja
Bevestigingswijze	• Geklemd
Identificatiemethode	Vaststelling zonder monstername
Destructieve handeling voor identificatie	Nee

Zorgvuldig beheren

- Zorg voor een veilig beheer. Vermijd het beschadigen van het asbestmateriaal. Controleer de toestand jaarlijks op wijzigingen.
- Voer bijkomende staalname(s) uit.

- Eenvoudige handelingen: mag via doe-het-zelf of door werknemer(s) met opleidingsattest eenvoudige handelingen
  Kleine hoeveelheid hechtgebonden materiaal, deze mag men zelf verwijderen.

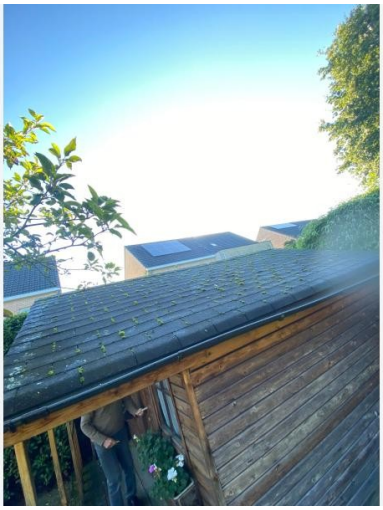
Fiche 7: Shingles

Geen asbest

#	Type	Referentie	Resultaat
7.1	Puntmonster	MM03	Geen asbest
