Asbestinventarisattest

Mauroystraat 14, 2660 Antwerpen

Attestnummer : **20261030-000005.000**
Uitgegeven op : **30.10.2026**
Geldig tot : **Onbeperkt** (tenzij de toestand wijzigt)

Asbestveilig (maar mogelijk niet asbestvrij)

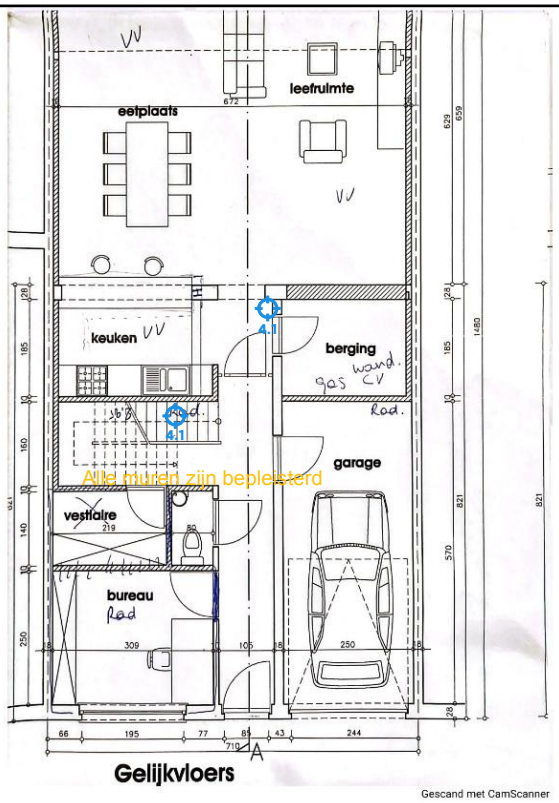
Plan 1.1: Gelijkvloers

Beschrijving	Type	Actie
4. Pleisterwerk wanden	Geen asbest	-
4.1 Code: ID01	Mengmonster	-

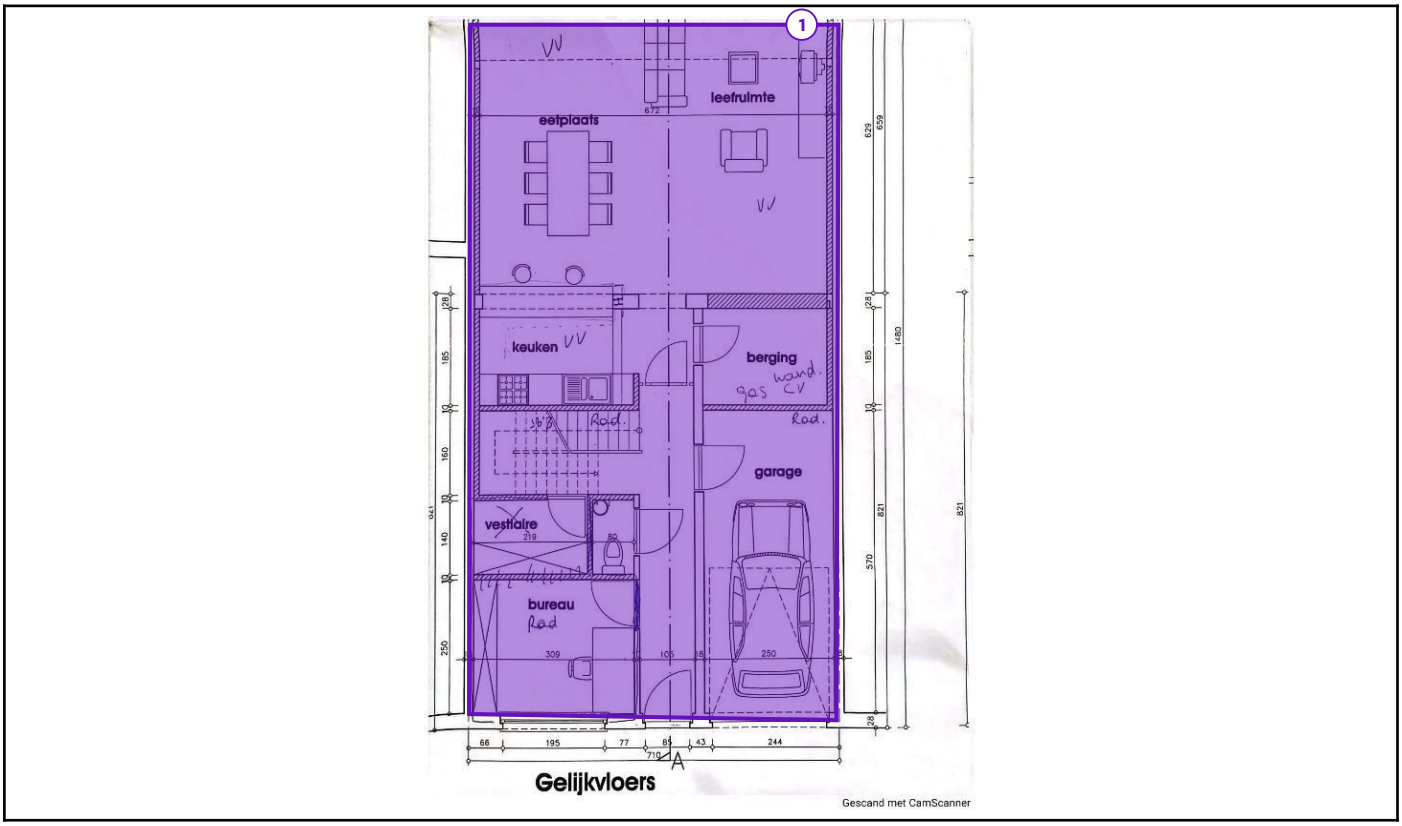
Plan 1.2: Gelijkvloers

Beschrijving	Type	Actie
1. Plafonds bestaande uit voorzetpanelen	Advies	-

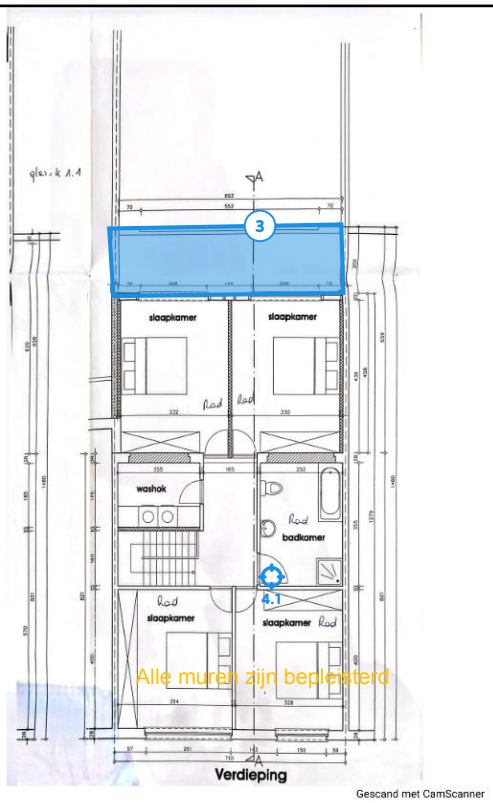
Plan 1.3: 1ste verdieping

Beschrijving	Type	Actie
3. Roofing	Geen asbest	-
4. Pleisterwerk wanden	Geen asbest	-
4.1 Code: ID01	Mengmonster	-

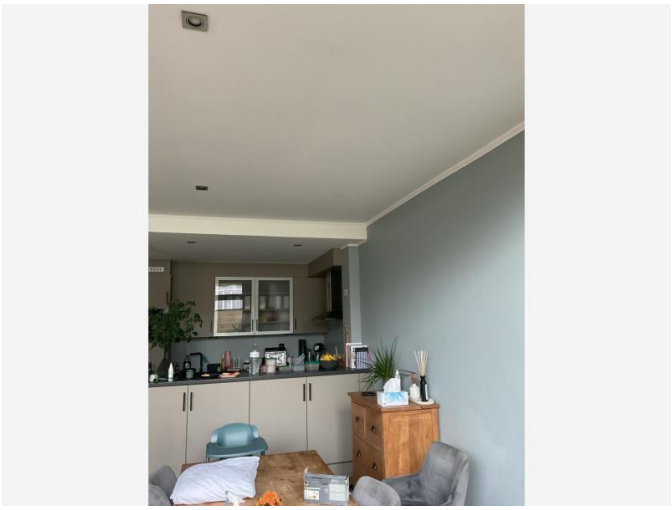
Fiche 1: Plafonds bestaande uit voorzetpanelen

Basis voor advies	De asbestdeskundige beoordeelt het materiaal als niet-asbestverdacht.
