Asbestinventarisattest

Stationsstraat 187, 9450 Haaltert

Attestnummer : **20260528-000229.000**
Uitgegeven op : **28.05.2026**
Geldig tot : **28.05.2031**

Niet-asbestveilig

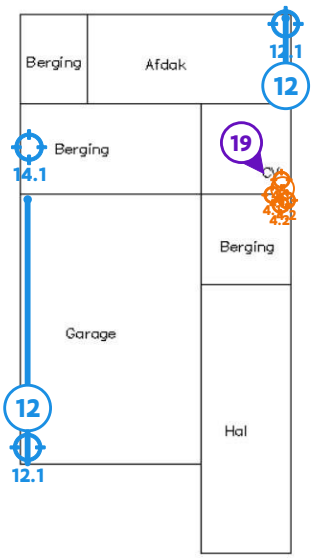
Plan 1.1: Gelijvloers

Beschrijving	Type	Actie
4. Leidingisolatie	Asbestmateriaal	Verwijderen
4.1 Code: 5	Mengmonster	-
4.2 Code: 6	Mengmonster	-
12. Cementering muur	Geen asbest	-
12.1 Code: 7	Mengmonster	-
14. Coating lavabo	Geen asbest	-
14.1 Code: 9	Puntmonster	-
19. Stookketel	Overige ruimte of materiaal	-

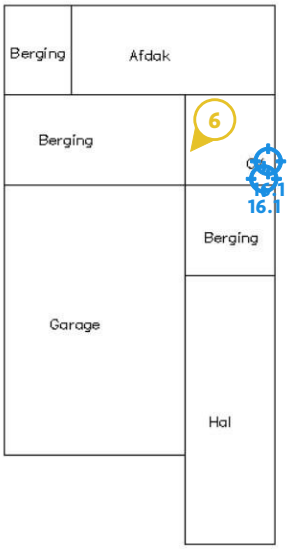
Plan 1.2: Gelijvloers

Beschrijving	Type	Actie
6. Bakeliet	Asbestmateriaal	Zorgvuldig beheren
16. Cementering voormalige roetschuif	Geen asbest	-
16.1 Code: 8	Mengmonster	-

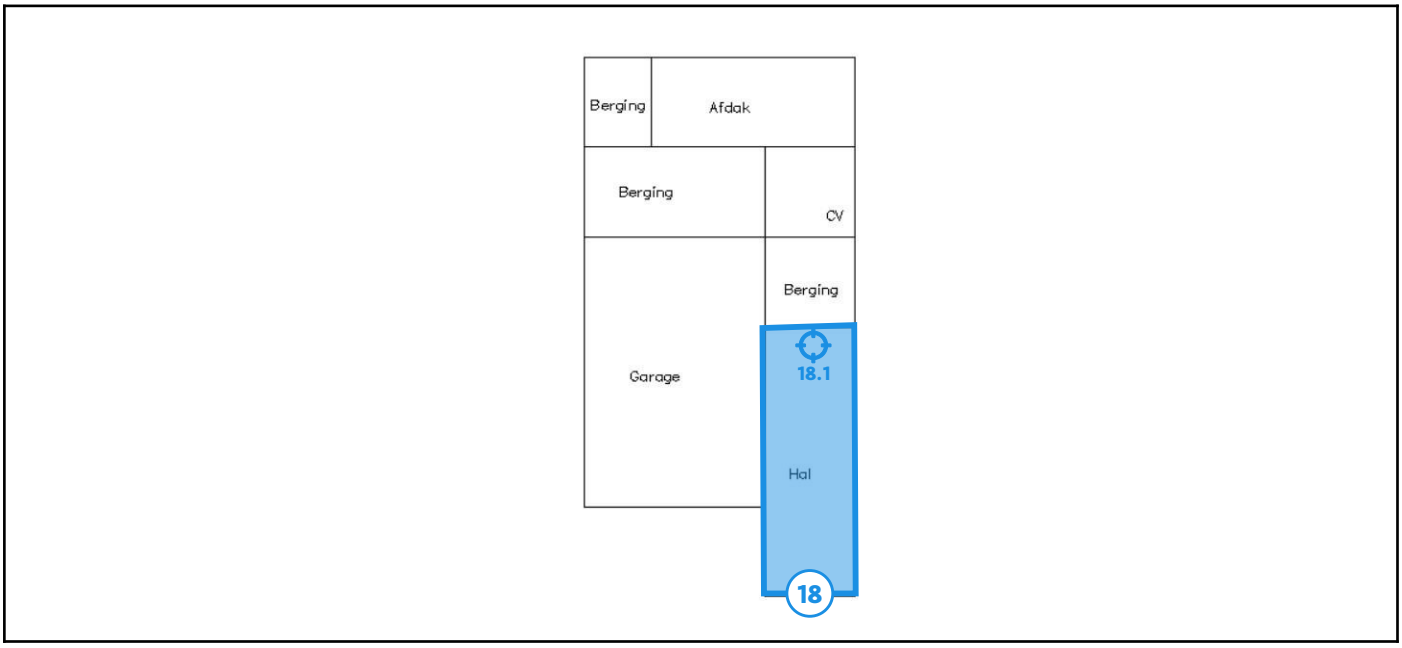
Plan 1.3: Gelijvloers

Beschrijving	Type	Actie
18. Pleister plafond	Geen asbest	-
18.1 Code: 1	Mengmonster	-

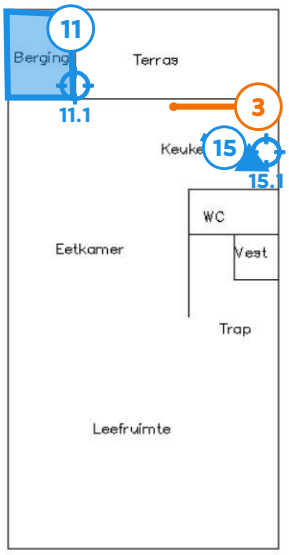
Plan 1.5: Eerste verdieping

Beschrijving	Type	Actie
3. Pakking radiator	Asbestmateriaal	Verwijderen
11. Roofing plat dak	Geen asbest	-
11.1 Code: 3	Puntmonster	-
15. Roofing onder lavabo keuken	Geen asbest	-
15.1 Code: 10	Puntmonster	-

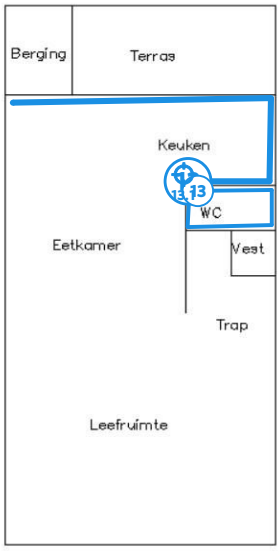
Plan 1.6: Eerste verdieping

Beschrijving	Type	Actie
13. Pleister muur	Geen asbest	-
13.1 Code: 2	Mengmonster	-

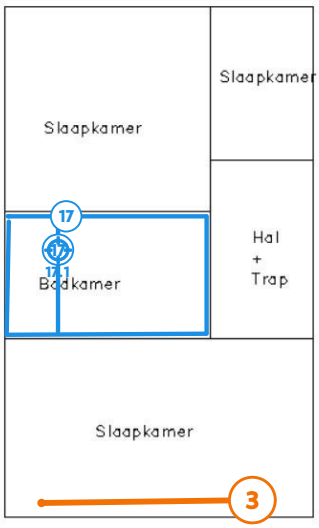
Plan 1.8: Tweede verdieping

Beschrijving	Type	Actie
3. Pakking radiator	Asbestmateriaal	Verwijderen
17. Tegellijm badkamer	Geen asbest	-
17.1 Code: 11	Puntmonster	-

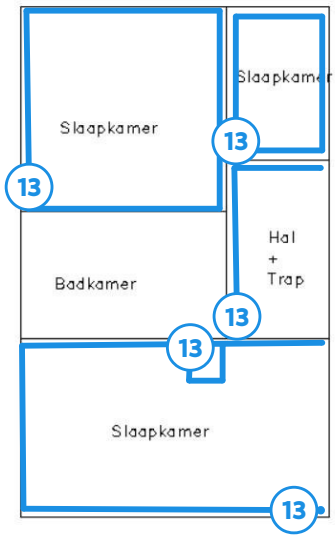
Plan 1.9: Tweede verdieping

Beschrijving	Type	Actie
13. Pleister muur	Geen asbest	-

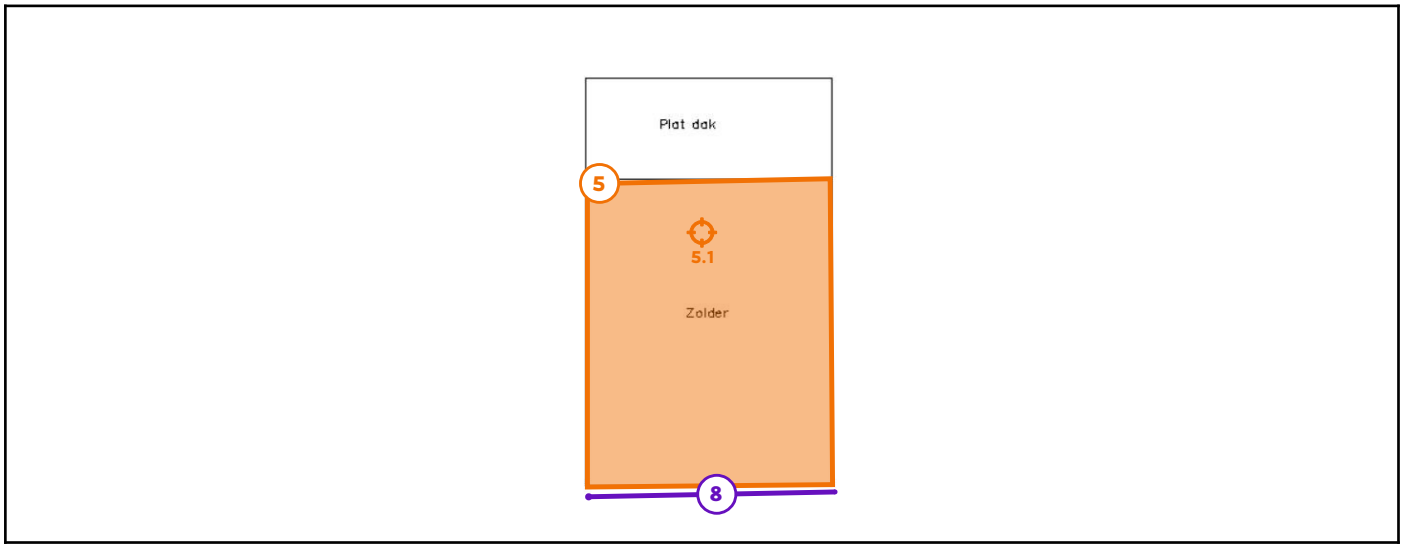
Plan 1.12: Zolder

Beschrijving	Type	Actie
5. Leien dak	Asbestmateriaal	Verwijderen
5.1 Code: 4	Puntmonster	-
8. Dakgoot voorkant	Beperking	-

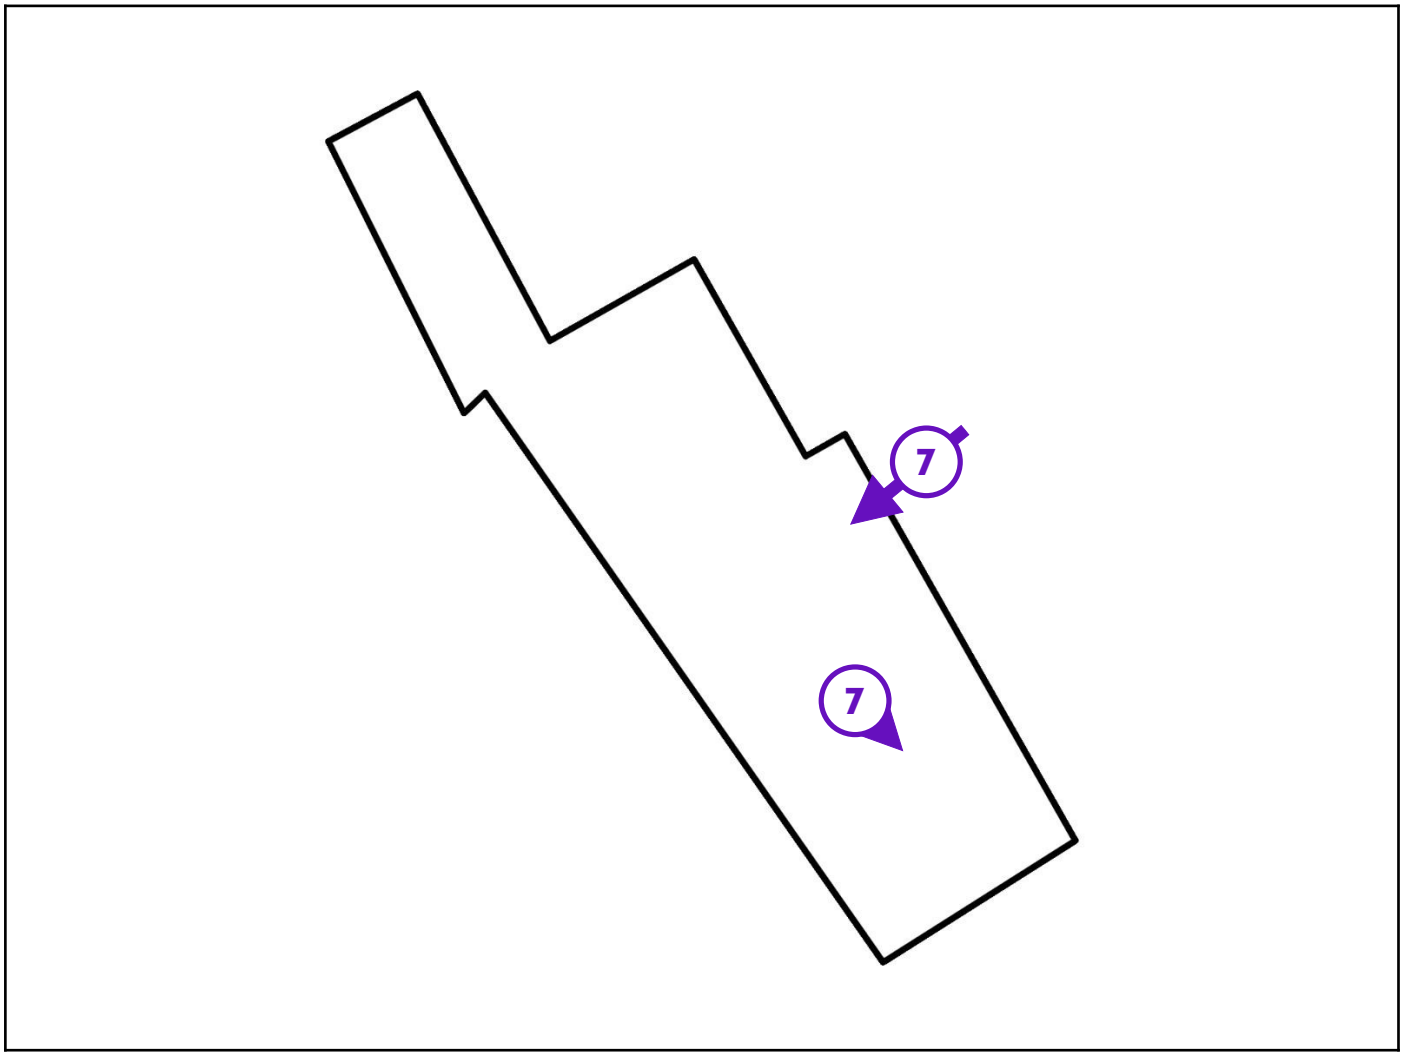
Plan 1.13: Hoofdgebouw plan

Beschrijving	Type	Actie
7. Binnen- en buitenzijde schouw	Beperking	-

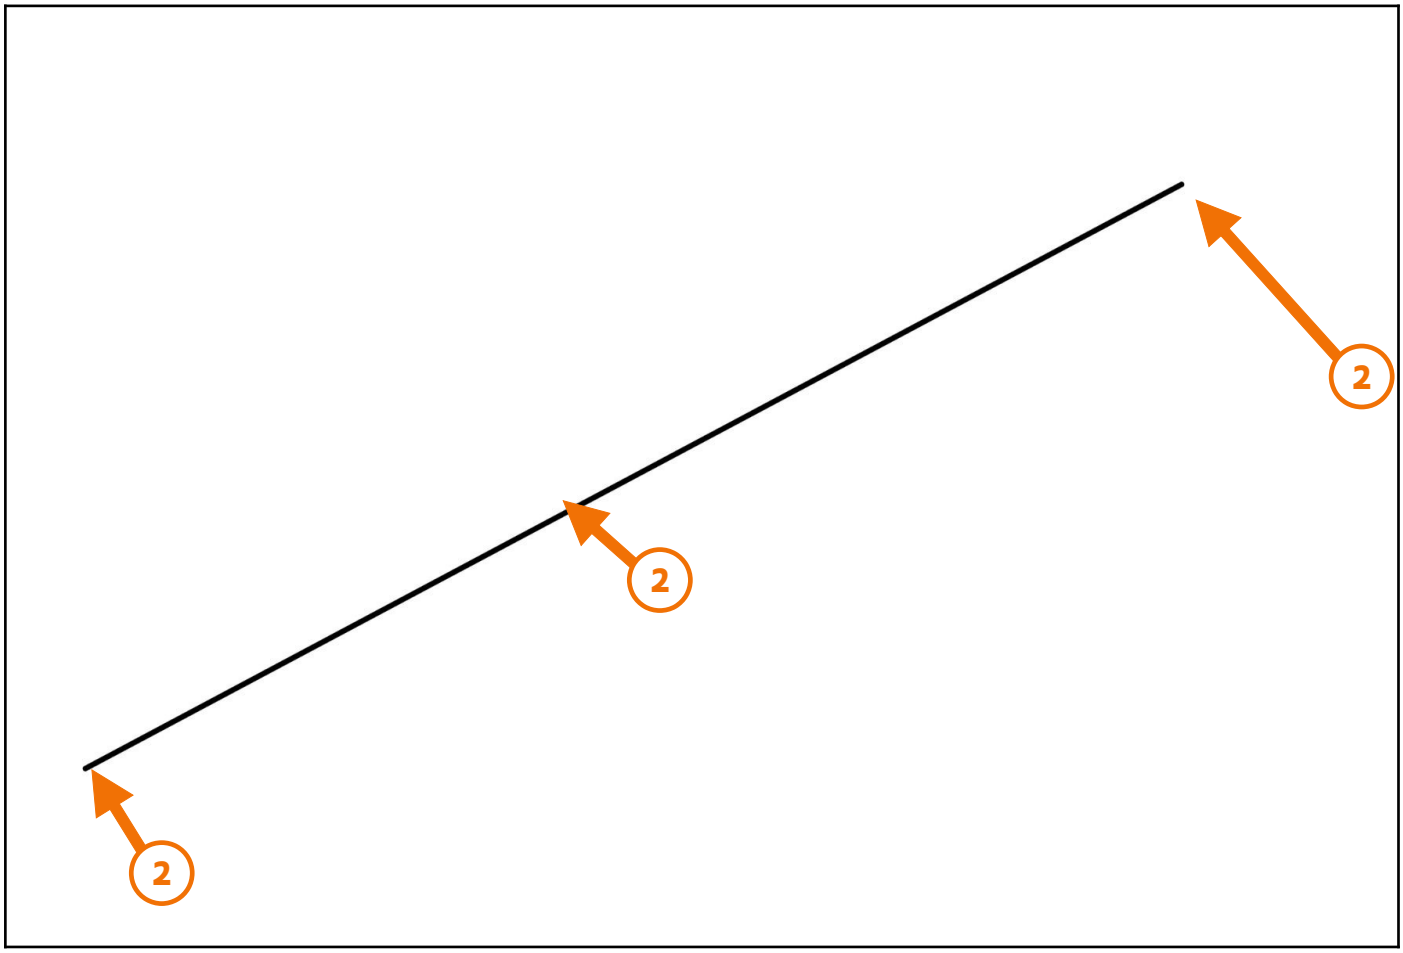
Plan 3.1: Afsluiting plan

Beschrijving	Type	Actie
2. Tuinpalen	Asbestmateriaal	Verwijderen

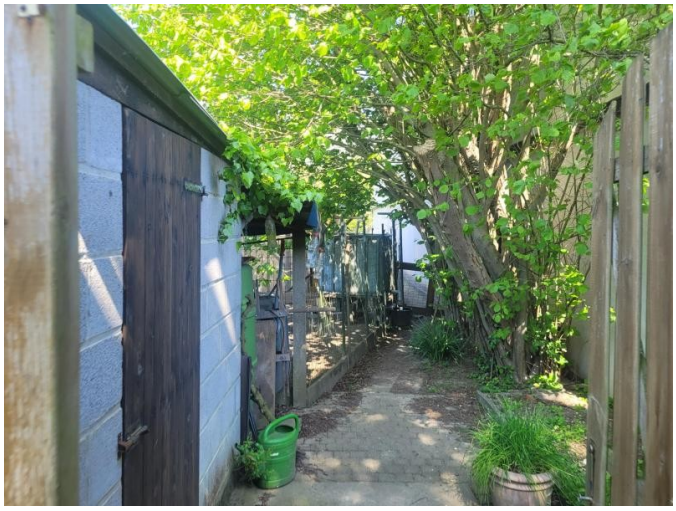
Fiche 2: Tuinpalen

Eindbeoordeling materiaalrisico	Verhoogd materiaalrisico en/of verhoogde kans op vezelvrijgave

Gebondenheid	Categorie 1: hechtgebonden in oorsprong
Asbestsoort (vezeltype)	Crocidoliet aanwezig
Asbestconcentratie	Laag (< 50%)
Afschermingsgraad van het gehele materiaal	Geheel of deels vrij aan de buitenlucht, maar geen contact met binnenlucht
Toestand van het materiaal	Matig beschadigd, matig verweerd

- Zorg voor een veilig beheer. Vermijd het beschadigen van het asbestmateriaal. Controleer de toestand jaarlijks op wijzigingen.

-De palen in zijn geheel verwijderen, dit zodat er minimale kans in op vrijgave van vezels. De toepassing moet men voor verwijdering steeds fixeren of bevochtigen. De toepassing niet breken en stofvorming verwijderen. Dit afval dubbel en luchtdicht verpakt aandienen bij het gemeentelijk recyclagepark.

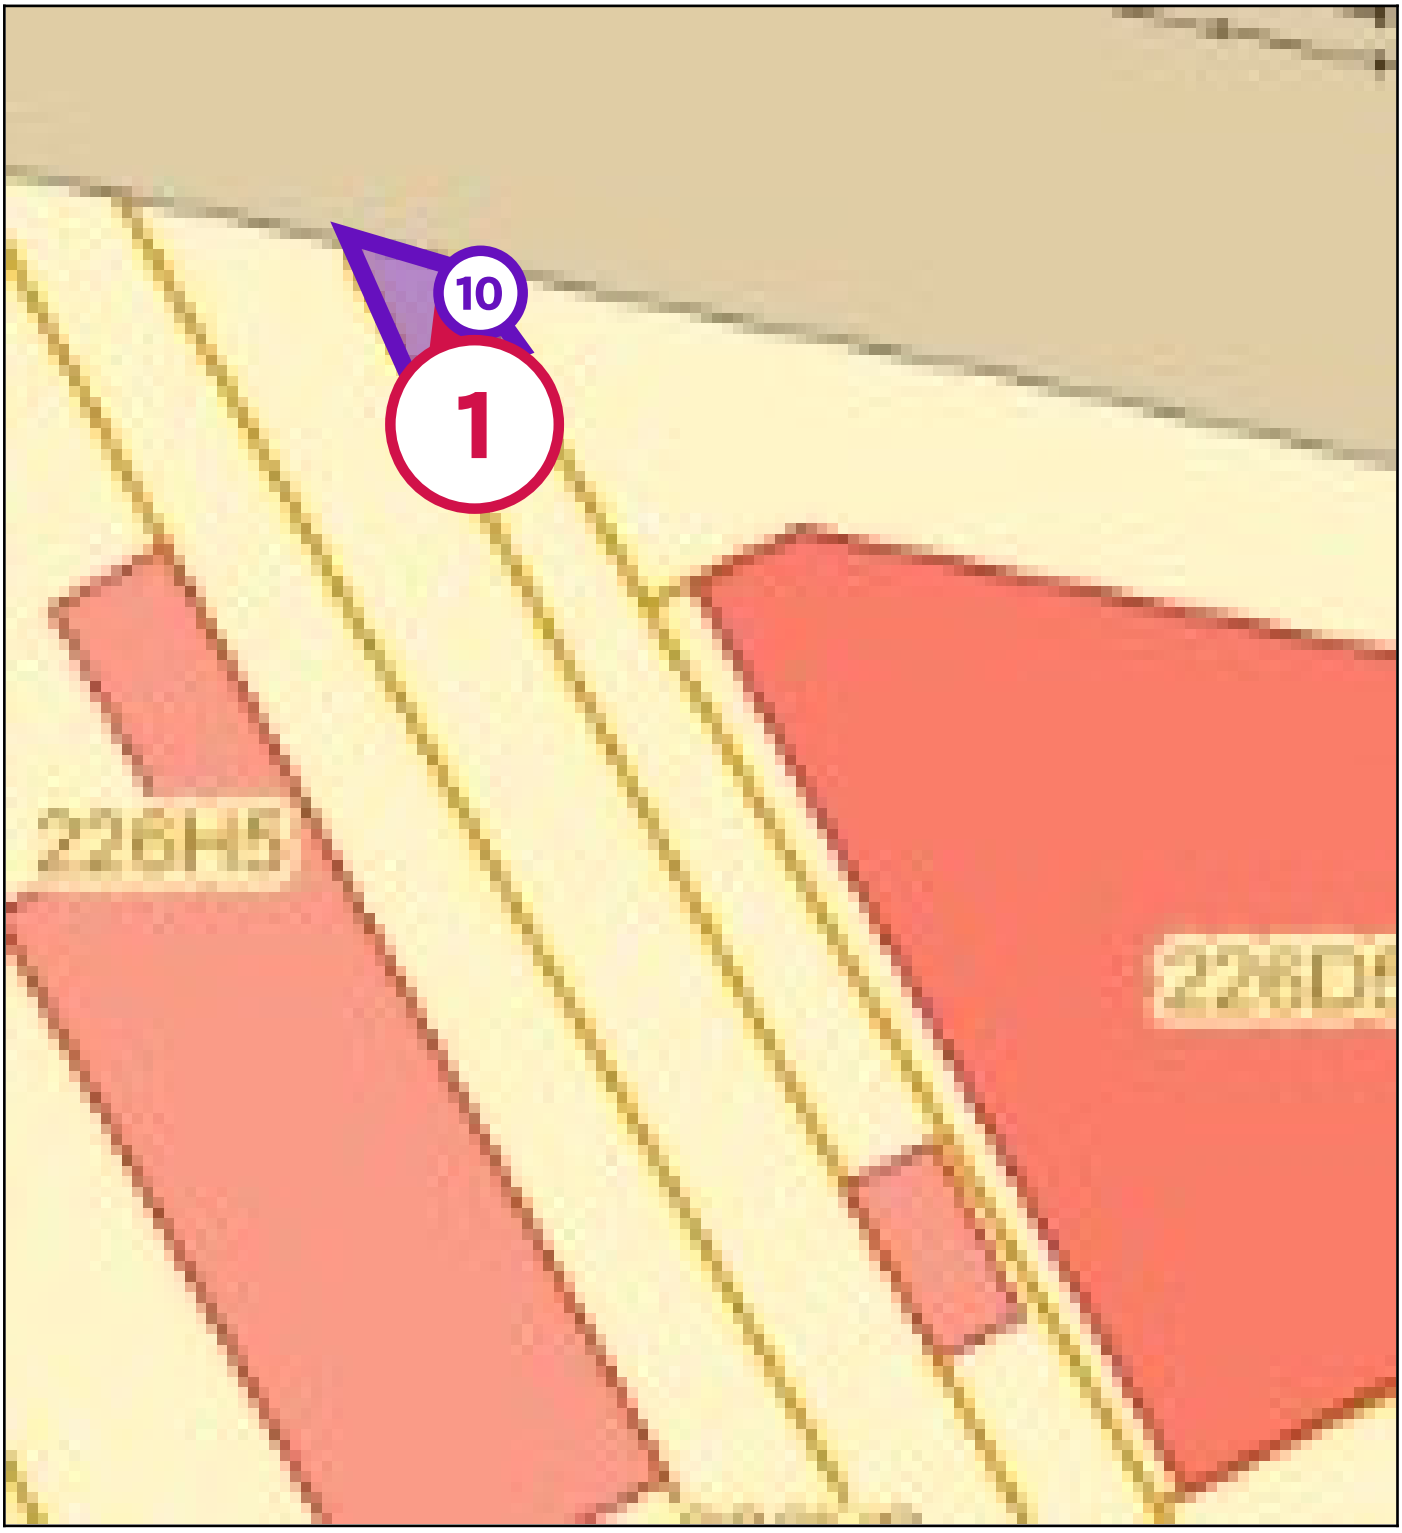
Plan 5.1: Vaststellingen buiten de constructies

Beschrijving	Type	Actie
1. Afval	Asbestmateriaal	Dringend verwijderen

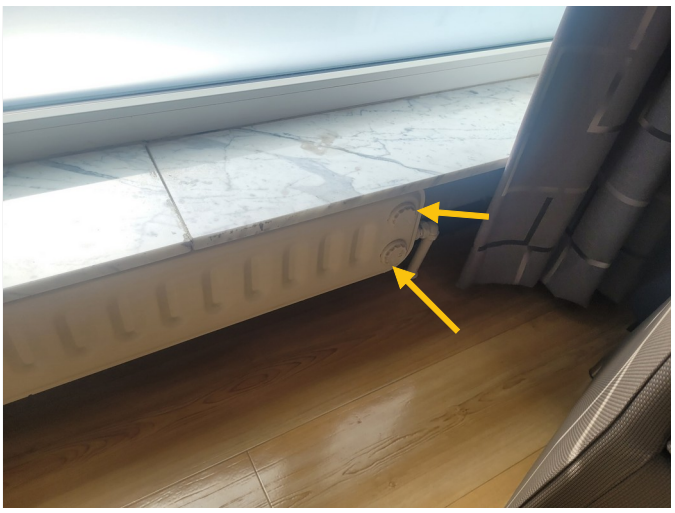
Fiche 3: Pakking radiator

Eindbeoordeling materiaalrisico	Zeer laag materiaalrisico en/of zeer lage kans op vezelvrijgave

Gebondenheid	Categorie 2: niet-hechtgebonden met matrix
Asbestsoort (vezeltype)	Alleen chrysotiel aanwezig
Asbestconcentratie	Hoog (>= 50%)
Afschermingsgraad van het gehele materiaal	Stootvaste afscherming of omkasting
Toestand van het materiaal	Onbeschadigd, niet verweerd

- Zorg voor een veilig beheer. Vermijd het beschadigen van het asbestmateriaal. Controleer de toestand jaarlijks op wijzigingen.

-De radiators in zijn geheel verwijderen, dit zodat er minimale kans in op vrijgave van vezels. De toepassing moet men voor verwijdering steeds fixeren of bevochtigen. De toepassing niet breken en stofvorming verwijderen. Dit afval dubbel en luchtdicht verpakt aandienen bij het gemeentelijk recyclagepark.

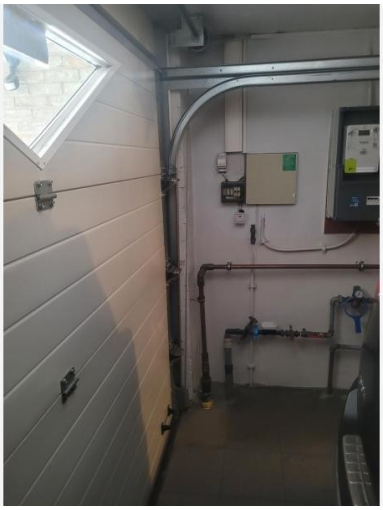
Fiche 12: Cementering muur

Geen asbest

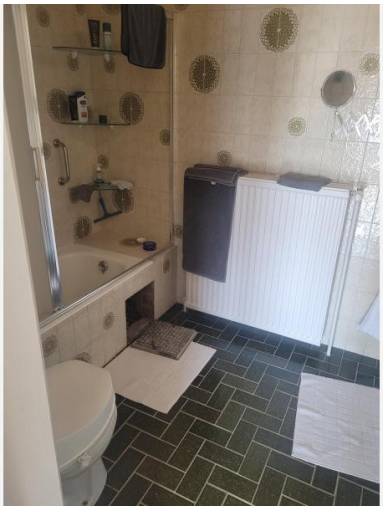
Fiche 17: Tegellijm badkamer

Geen asbest

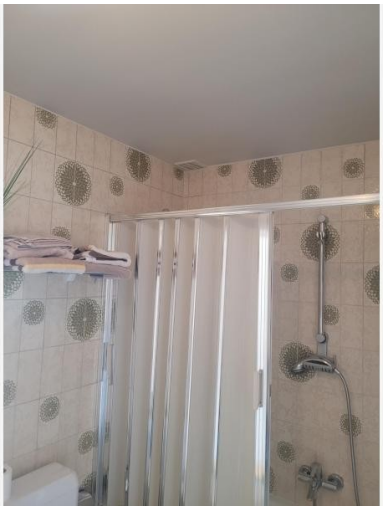
Fiche 18: Pleister plafond

Geen asbest
