Asbestinventarisattest

Leeuwerkstraat 20, 2360 Oud-Turnhout

Attestnummer : **20261030-000257.000**
Uitgegeven op : **30.10.2026**
Geldig tot : **30.10.2031**

Niet-asbestveilig

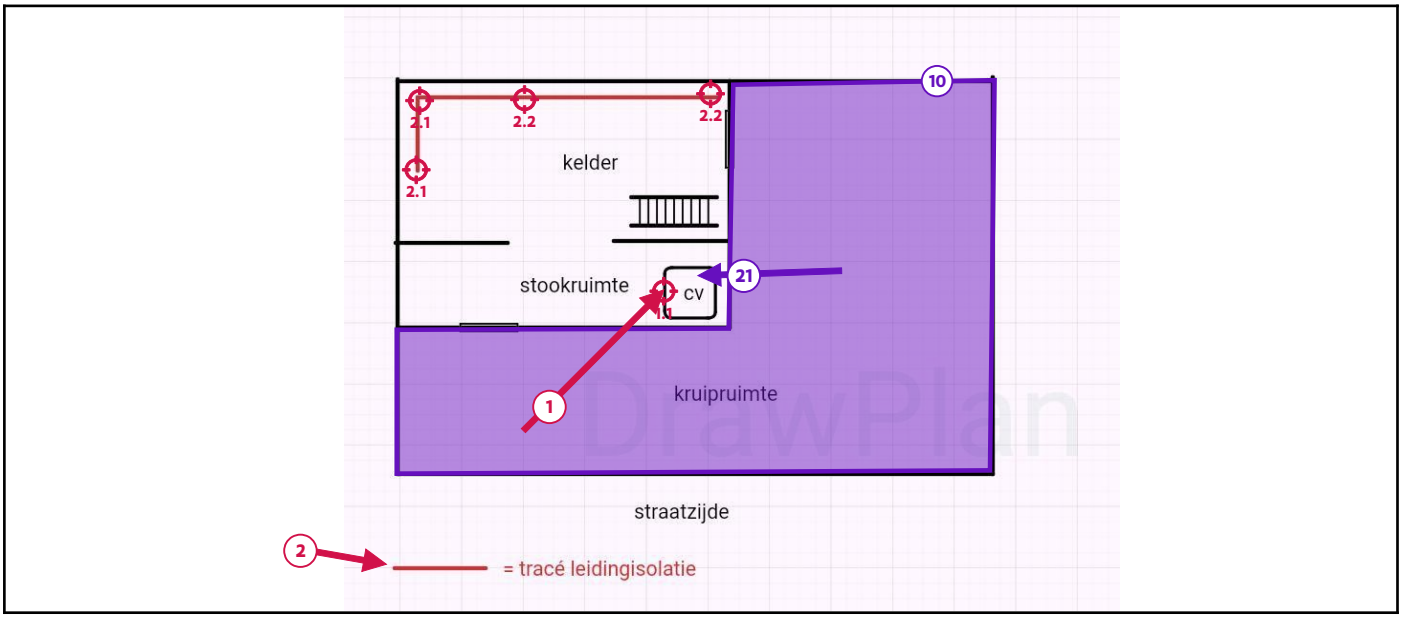
Plan 1.2: kelder

Beschrijving	Type	Actie
1. Kachelkoord (met staalname) stookketel	Asbestmateriaal	Dringend verwijderen
1.1 Code: 8	Puntmonster	-
2. Leidingisolatie: verdacht bocht/recht (staalname)	Asbestmateriaal	Dringend verwijderen
2.1 Code: 5	Mengmonster	-
2.2 Code: 6	Mengmonster	-
10. Kruipruimte	Beperking	-
21. cv geen info te vinden op het toestel	Overige ruimte of materiaal	-

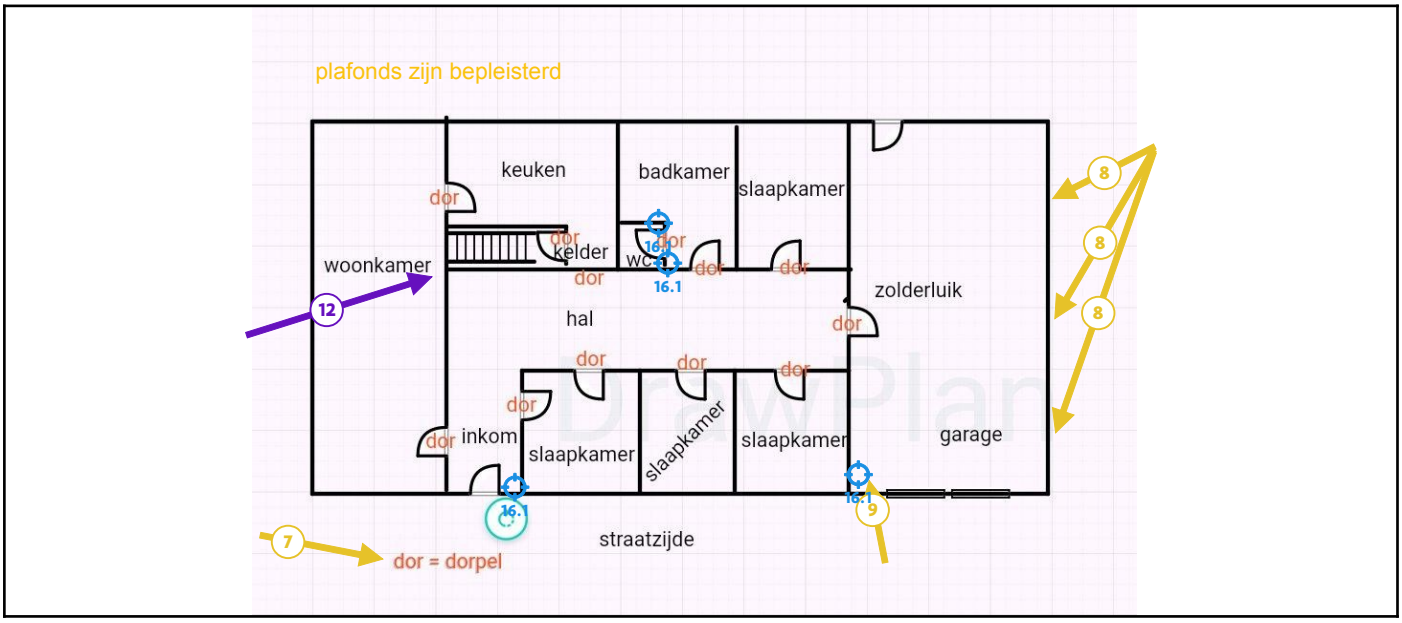
Plan 1.3: gelijkvloers

Beschrijving	Type	Actie
7. deurdorpel binnen (massal)	Asbestmateriaal	Zorgvuldig beheren
8. Venstertablet binnen garage (massal)	Asbestmateriaal	Zorgvuldig beheren
9. Bakeliet Tellerkast	Asbestmateriaal	Zorgvuldig beheren
12. Kachelkoord woonkamer (visueel niet verdacht)	Advies	-
16. Plafondpleister	Geen asbest	-
16.1 Code: 7	Mengmonster	-

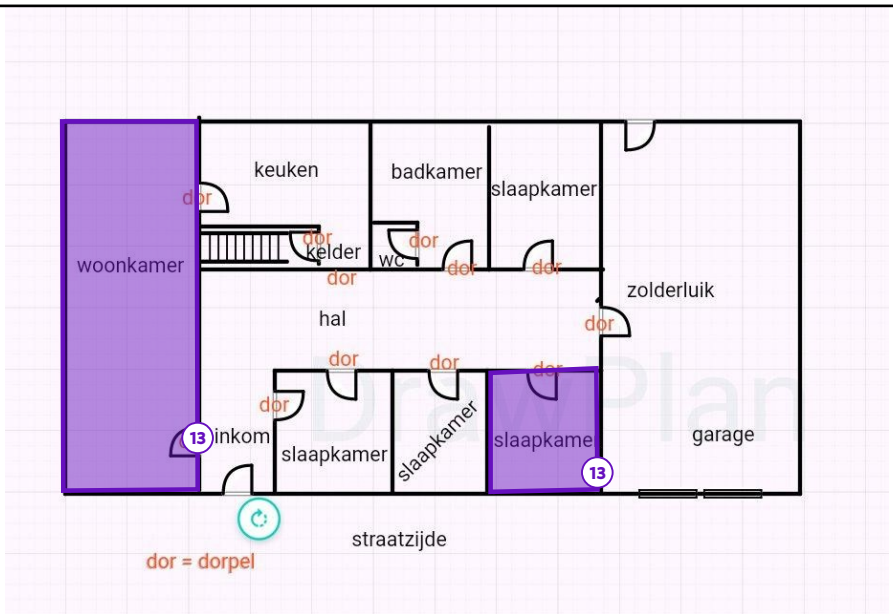
Plan 1.4: gelijkvloers

Beschrijving	Type	Actie
13. Lijm voor parketvloer	Advies	-

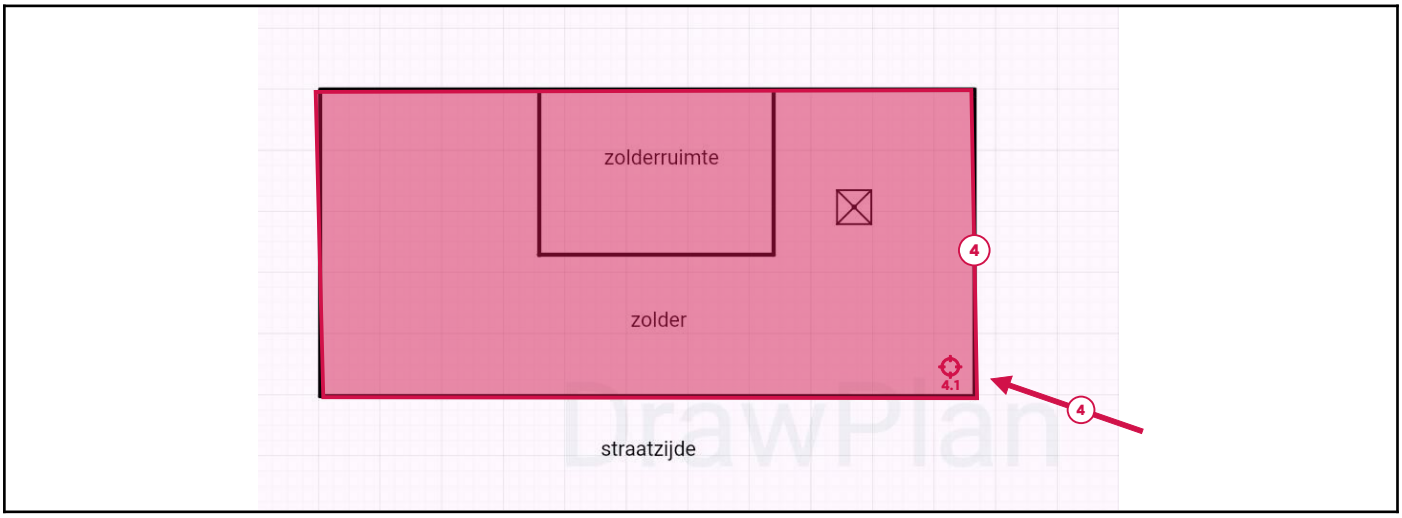
Plan 1.6: zolder

Beschrijving	Type	Actie
4. Onderdak hellend dak woning (staalname)	Asbestmateriaal	Dringend maatregelen nemen
4.1 Code: 4	Puntmonster	-

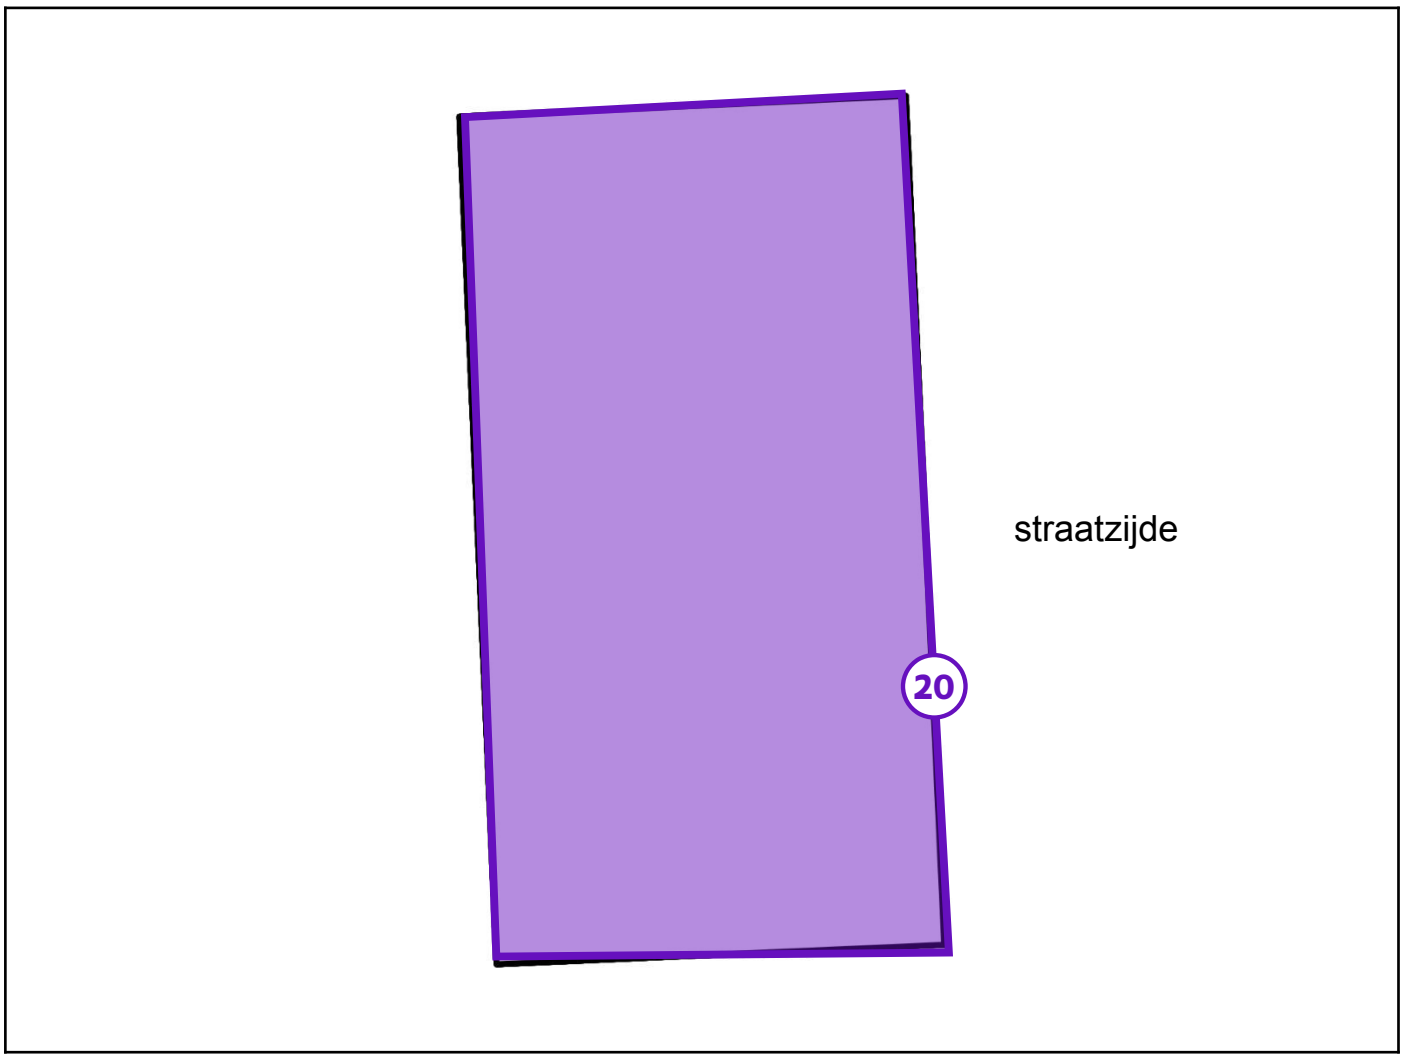
Plan 1.7: dakplan

Beschrijving	Type	Actie
20. Dakbedekking woning en berging 1 niet verdacht.	Overige ruimte of materiaal	-

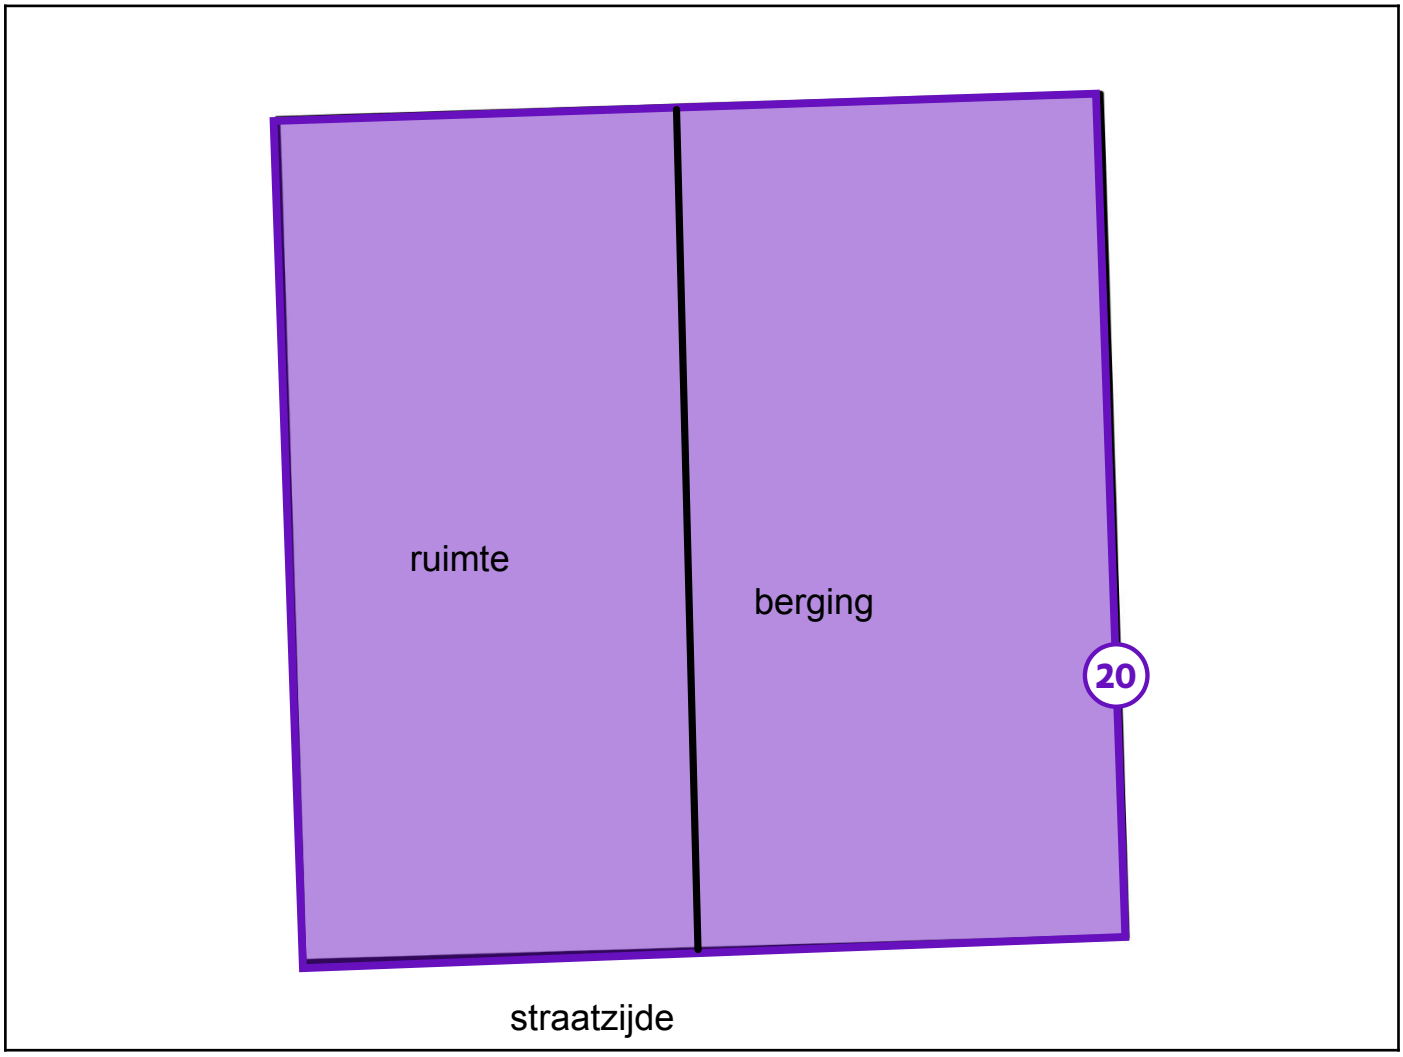
Plan 2.1: dakplan

Beschrijving	Type	Actie
20. Dakbedekking woning en berging 1 niet verdacht.	Overige ruimte of materiaal	-

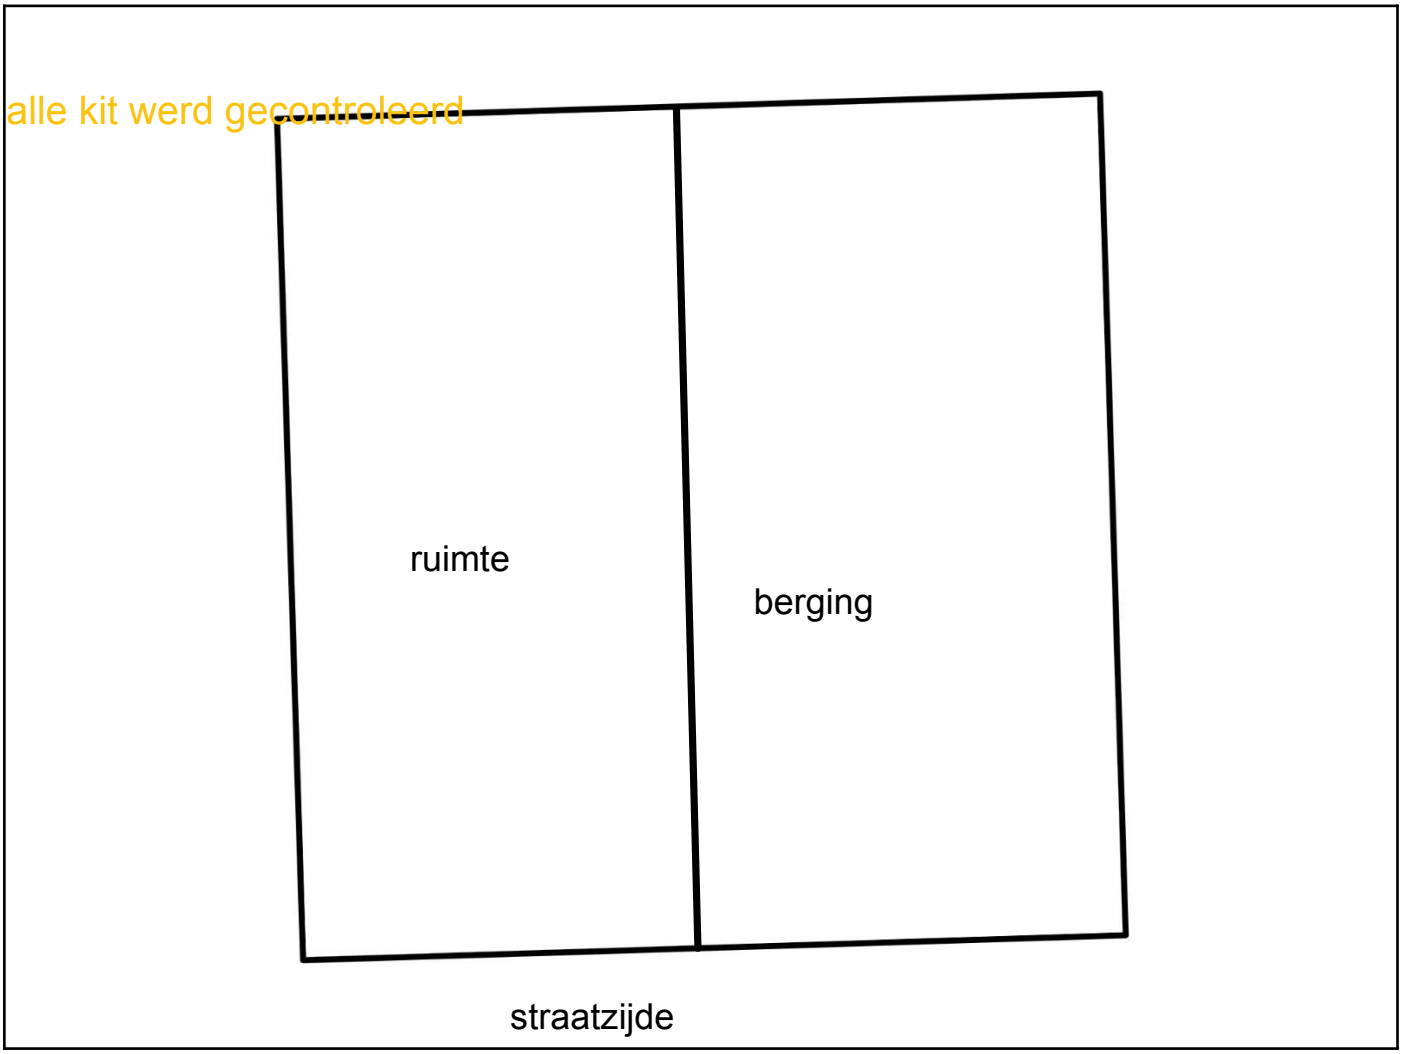
Plan 2.2: berging 1

Beschrijving	Type	Actie
19. Kit niet verdacht (visueel vastgesteld)	Overige ruimte of materiaal	-

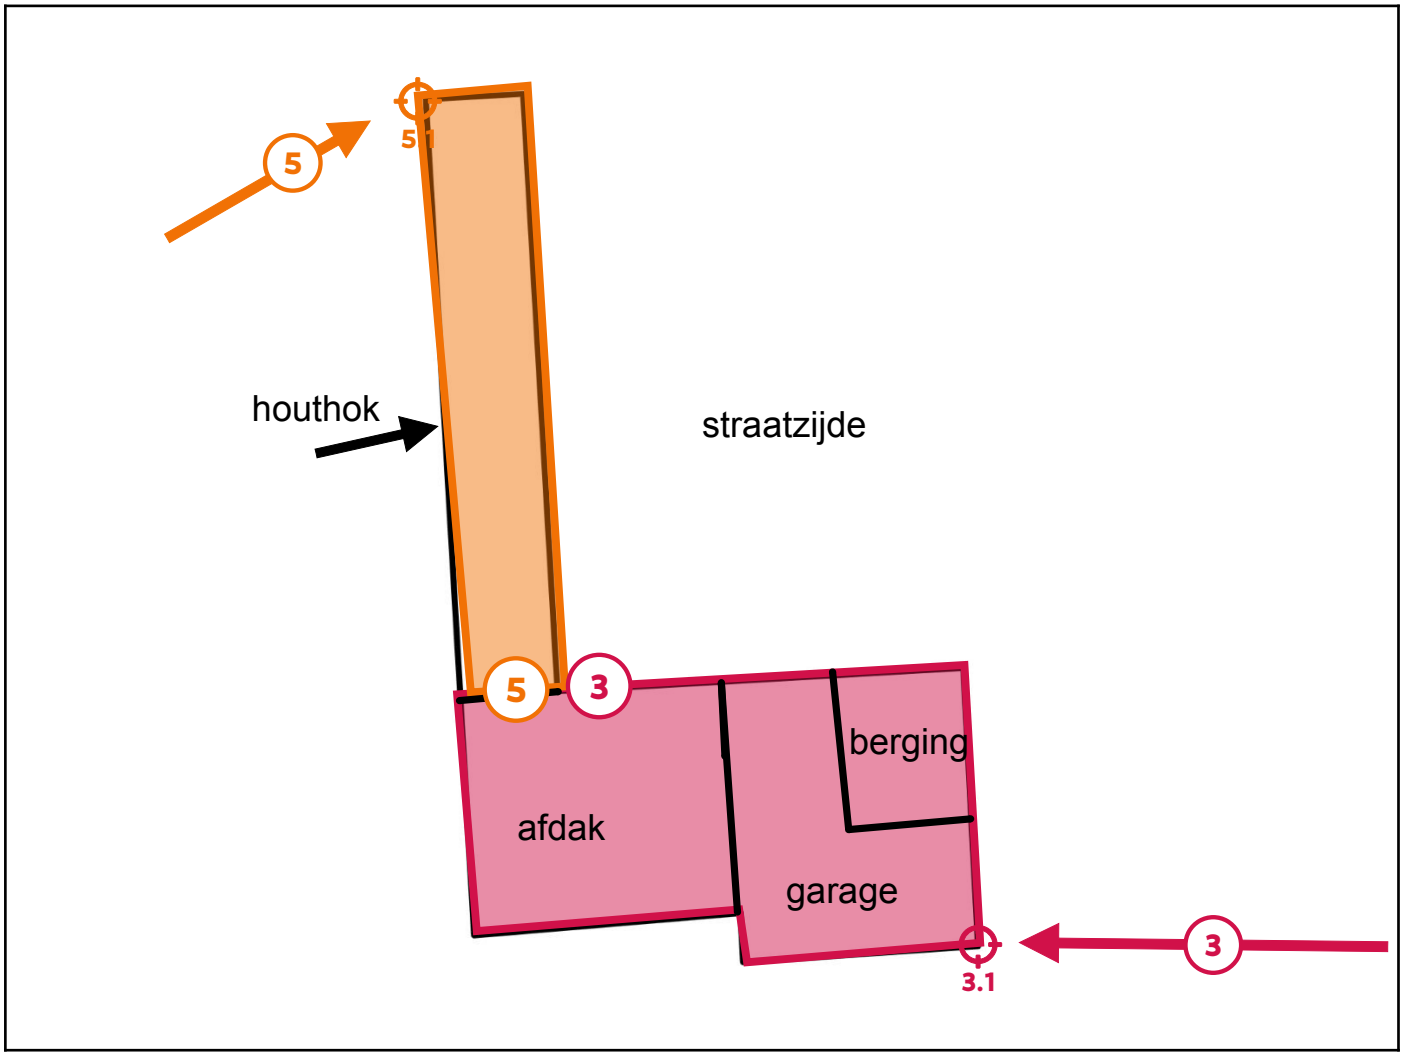
Plan 3.1: houthok/garage/berging 2/afdak plan

Beschrijving	Type	Actie
3. Golfplaten afdak-garage-berging 2 (met staalname)	Asbestmateriaal	Dringend verwijderen
3.1 Code: 9	Puntmonster	-
5. Golfplaten houthok (met staalname)	Asbestmateriaal	Verwijderen
5.1 Code: 2	Puntmonster	-

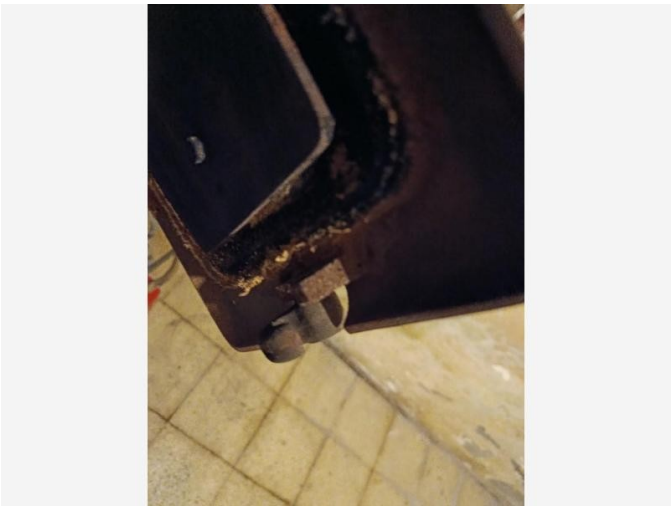
Fiche 1: Kachelkoord (met staalname) stookketel

Eindbeoordeling materiaalrisico	Hoog materiaalrisico en/of hoge kans op vezelvrijgave

Gebondenheid	Categorie 3: niet-hechtgebonden met weinig of geen matrix
Asbestsoort (vezeltype)	Alleen chrysotiel aanwezig
Asbestconcentratie	Hoog (>= 50%)
Afschermingsgraad van het gehele materiaal	Geheel of deels vrij aan binnenluchtstromen
Toestand van het materiaal	Zwaar beschadigd, zwaar verweerd

#	Type	Referentie	Resultaat
1.1	Puntmonster	8	Chrysotiel

- Zorg voor een veilig beheer. Vermijd het beschadigen van het asbestmateriaal. Controleer de toestand jaarlijks op wijzigingen.
- Verwijder dit asbestmateriaal zo snel mogelijk. Volg de toestand goed op.

- Eenvoudige handelingen: mag via doe-het-zelf of door werknemer(s) met opleidingsattest eenvoudige handelingen
  EH via doe-het zelf : Bij het verwijderen van asbestkoord komt relatief veel stof vrij , deze goed vochtig maken door verneveling , Standaard dragen van de nodige wegwerp beschermingsmiddelen FFP 3 masker , handschoenen en tyvec CAT III type 5-6 , afspoelbaar schoeisel Verpak de koord in dubbel plastiekzak , sluit luchtdicht af. Voor niet-hechtgebonden toepassingen: Bij verwijdering door doe-het-zelf (opgelet: enkel toepasbaar bij beperkte hoeveelheden) kan dit asbestafval niet naar het recyclagepark. Dit afval moet dubbel en luchtdicht verpakt aangediend worden bij een categorie-I stortplaats, een geregistreerd asbestinzamelaar (www.ovam.vlaanderen.be/asbestafval-afvoeren) of via een erkende asbestverwijderaar (www.werk.belgie.be - Erkenningen). Zie ook link Zie https://ovam.vlaanderen.be/wie-mag-wat-verwijderen https://ovam.vlaanderen.be/voorzorgsmaatregelen-bij-asbestverwijdering https://ovam.vlaanderen.be/asbestafval-afvoeren

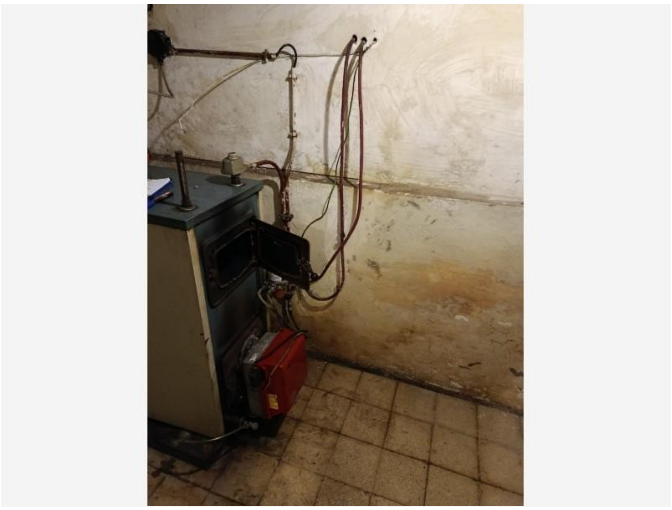
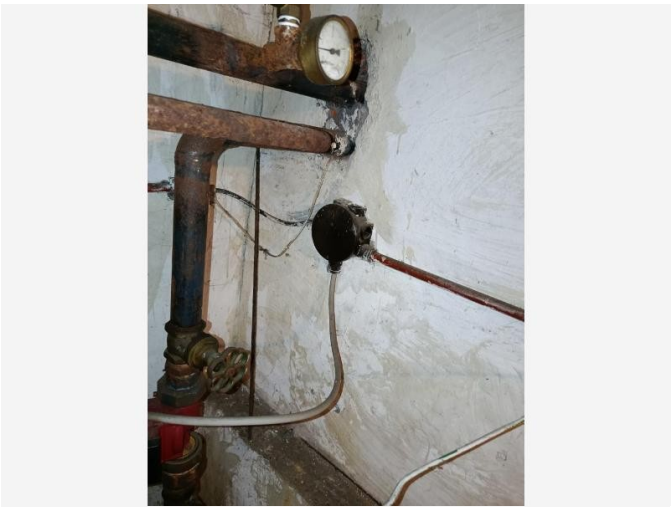
Fiche 6: Bakeliet toep.(schakelaars-stopcontact.-verdeeldozen-kelder

Beschrijving	Bakeliet toep.(schakelaars-stopcontact.-verdeeldozen-kelder
Omgeving	Binnen
Primaire drager	Communicatie en elektrische infrastructuur en uitrusting
Asbestmateriaal	Plaat, paneel, tablet - Type Bakeliet
Bindmiddel van asbestmateriaal	Kunststof of -hars
Gebondenheid op basis van bindmiddel	Hecht
Hoeveelheid (oppervlakte - dikte - aantal)	• 0,10 m^2 - 1,00 cm - 1 stuk
Totaal volume	0,001 m^3
Eenvoudig bereikbaar	Ja
Bevestigingswijze	• Geschroefd
Identificatiemethode	De asbestdeskundige beoordeelt het materiaal als asbestverdacht en dus asbesthoudend, en dit zonder monstername. Motivatie: De monstername brengt andere schade aan dan schade die inherent is aan de monstername.
Destructieve handeling voor identificatie	Nee
Opmerking	Het is moeilijk te bepalen of de bakeliettoepassingen in de woning ook effectief asbesthoudend zijn (het kan ook gaan om de asbestvrije variant). Er werd geen monster genomen owv beschadiging aan een elektrisch gerelateerde toepassing, extra controle bij verwijdering van het verdacht materiaal.

- Eenvoudige handelingen: mag via doe-het-zelf of door werknemer(s) met opleidingsattest eenvoudige handelingen
  Schakelaars, stopcontacten en andere gelijkaardige toepassingen kunnen eenvoudig losgeschroefd worden --> EH doe-het-zelf. Afgesloten of verzegelde kast --> EH opgeleid technieker personeel 8u basisopleiding asbest. Voor elektrische infrastructuur en uitrusting dient u vooraleer men deze toepassing gaat bevochtigen de elektriciteit af te sluiten (zoniet elektrocutie-/brandgevaar). standaard dragen van de nodige wegwerp beschermingsmiddelen FFP 3 masker , handschoenen en tyvec CAT III type 5-6 , afspoelbaar schoeisel Losschroeven en dubbel verpakken in plastic , sluit luchtdicht af en breng dit als hechtgebonden afval naar een plaatselijk containerpark. Voor hechtgebonden toepassingen: Bij verwijdering door doe-het-zelf moet men dit afval dubbel en luchtdicht verpakt aandienen bij het gemeentelijk recyclagepark. Men raadpleegt best op voorhand de voorwaarden van het recyclagepark.

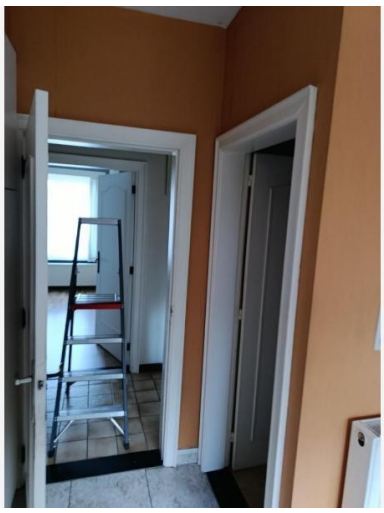
Fiche 7: deurdorpel binnen (massal)

Beschrijving	deurdorpel binnen (massal)
Omgeving	Binnen
Primaire drager	Wandopening verticaal (raam, deur, ...)
Asbestmateriaal	Plaat, paneel, tablet - Type Massal
Bindmiddel van asbestmateriaal	Cement
Gebondenheid op basis van bindmiddel	Hecht
Hoeveelheid (oppervlakte - dikte - aantal)	• 0,20 m^2 - 2,00 cm - 11 stuks
Totaal volume	0,044 m^3
Eenvoudig bereikbaar	Ja
Bevestigingswijze	• Verlijmd, ingegoten, versmeerd
Identificatiemethode	De asbestdeskundige beoordeelt het materiaal als asbestverdacht en dus asbesthoudend, en dit zonder monstername. Motivatie: De monstername brengt andere schade aan dan schade die inherent is aan de monstername.
Destructieve handeling voor identificatie	Nee
Opmerking	Visueel verdacht beschouwd. Aantal stuks 11 De vermelde oppervlaktes, diktes, gewichten en volumes betreffen een beredeneerde schatting. Er worden geen rechten verleend aan deze oppervlaktes/diktes/volumes.

- Eenvoudige handelingen: mag via doe-het-zelf of door werknemer(s) met opleidingsattest eenvoudige handelingen
  EH via doe-het zelf : De dorpels of tabletten kunnen voorzichtig losgebeiteld worden, zonder de toepassing zelf te breken , extra bevochtigen om stof te voorkomen Standaard dragen van de nodige wegwerp beschermingsmiddelen FFP 3 masker , handschoenen en tyvec CAT III type 5-6 , afwasbaar schoeisel Verpakken in dubbel plastic folie , sluit luchtdicht af en afvoeren naar het containerpark als hechtgebonden asbestafval. Voor hechtgebonden toepassingen: Bij verwijdering door doe-het-zelf moet men dit afval dubbel en luchtdicht verpakt aandienen bij het gemeentelijk recyclagepark. Men raadpleegt best op voorhand de voorwaarden van het recyclagepark. Zie ook link Zie https://ovam.vlaanderen.be/wie-mag-wat-verwijderen https://ovam.vlaanderen.be/voorzorgsmaatregelen-bij-asbestverwijdering https://ovam.vlaanderen.be/asbestafval-afvoeren Zie ook wetgevend kader (website van de OVAM en CODEX boek VI titel 3). http://werk.belgie.be/sites/default/files/content/documents/Welzijn op het

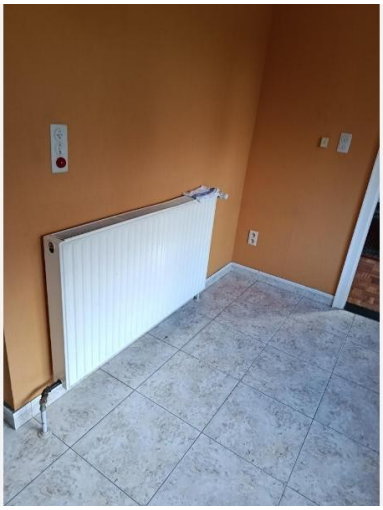
Fiche 15: Muurpleister

Geen asbest

Beschrijving	Muurpleister
Omgeving	Binnen
Primaire drager	Binnenwand
Bindmiddel van materiaal	Gips - kalk
Gebondenheid op basis van bindmiddel	Niet-hechtgebonden
Hoeveelheid (oppervlakte - dikte - aantal)	• 150,00 m^2 - 2,00 cm - 1 stuk
Totaal volume	3,00 m^3
Identificatiemethode	Een monstername door de asbestdeskundige met laboanalyse door een asbestlabo.
Destructieve handeling voor identificatie	Nee
Opmerking	Volgens het inspectieprotocol is een monstername van het pleisterwerk verplicht om dit te identificeren als niet-asbesthoudend. Locatie staalnames: garage/kelder-stookruimte/hal/keuken De vermelde oppervlaktes en volumes betreffen een beredeneerde schatting. Er worden geen rechten verleend aan deze oppervlaktes/volumes. De dikte is een schatting die voorkomt uit de monsterplaatsen en is daarom niet altijd representatief.

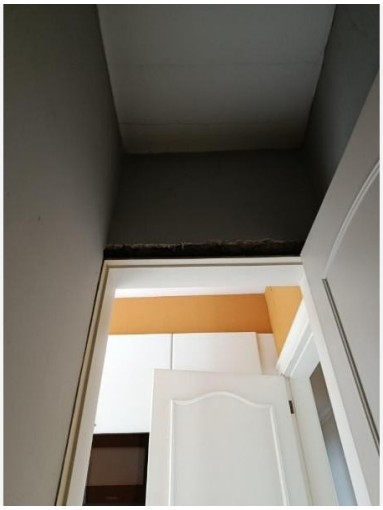
Fiche 16: Plafondpleister

Geen asbest

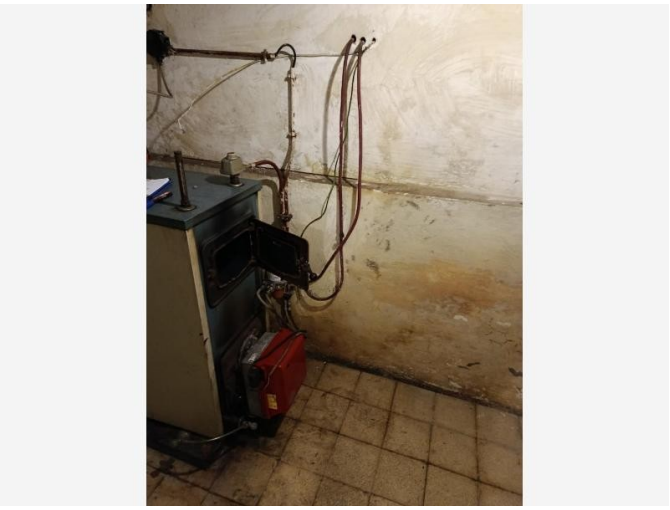
Beschrijving	Notitie	Terug te vinden op plannen
Fiche 21: cv geen info te vinden op het toestel	er is geen informatie te vinden van de cv-ketel. laat deze controleren door een erkende firma. de ketel met merk amanda is niet te vinden in de online bibliotheek iad-online intechnicum,maar koord deurtje ketel werd wel positief bevonden wat beschreven is in een bronfiche.	Plan 1.2: kelder
