Asbestinventarisattest

Kleine Reesdijk 74, 2300 Turnhout

Attestnummer : **20261030-000316.000**
Uitgegeven op : **30.10.2026**
Geldig tot : **30.10.2031**

Niet-asbestveilig

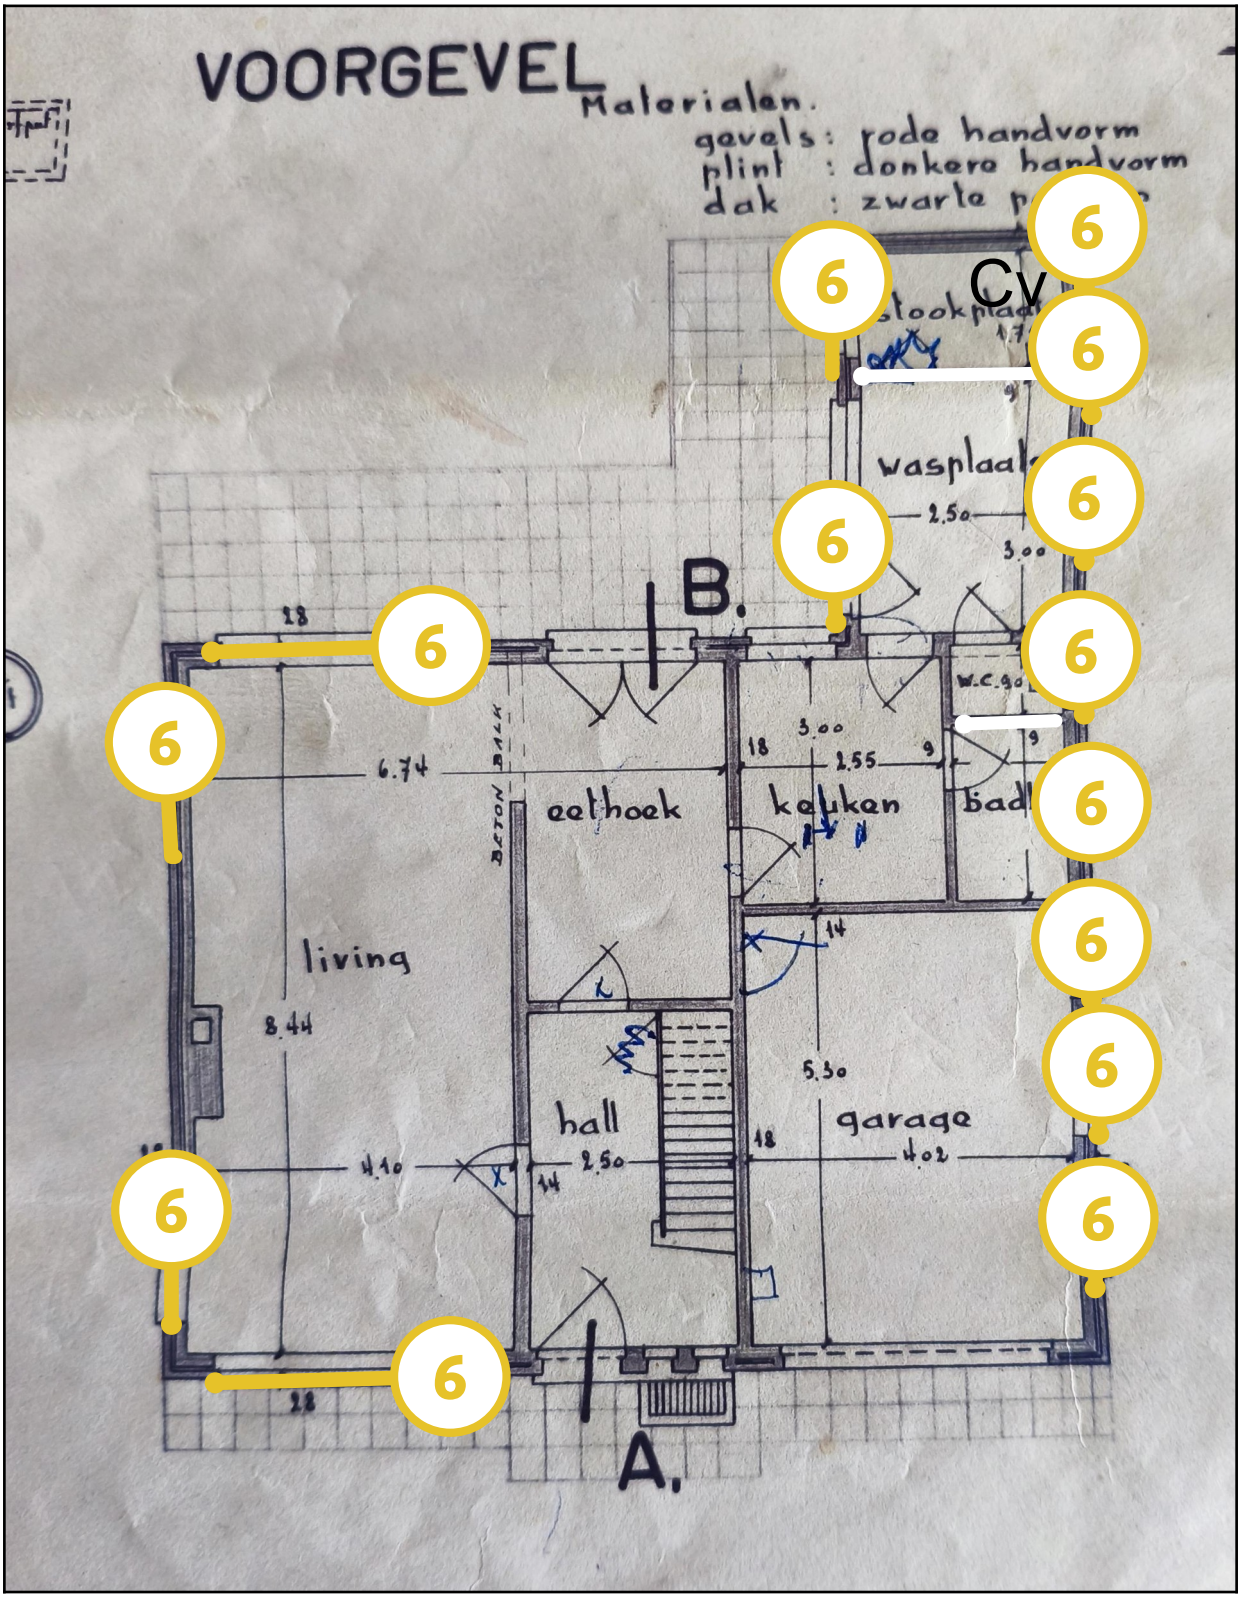
Plan 1.3: Gelijkvloers

6. Vensterdorpels buiten (asbestcement)	Asbestmateriaal	Zorgvuldig beheren

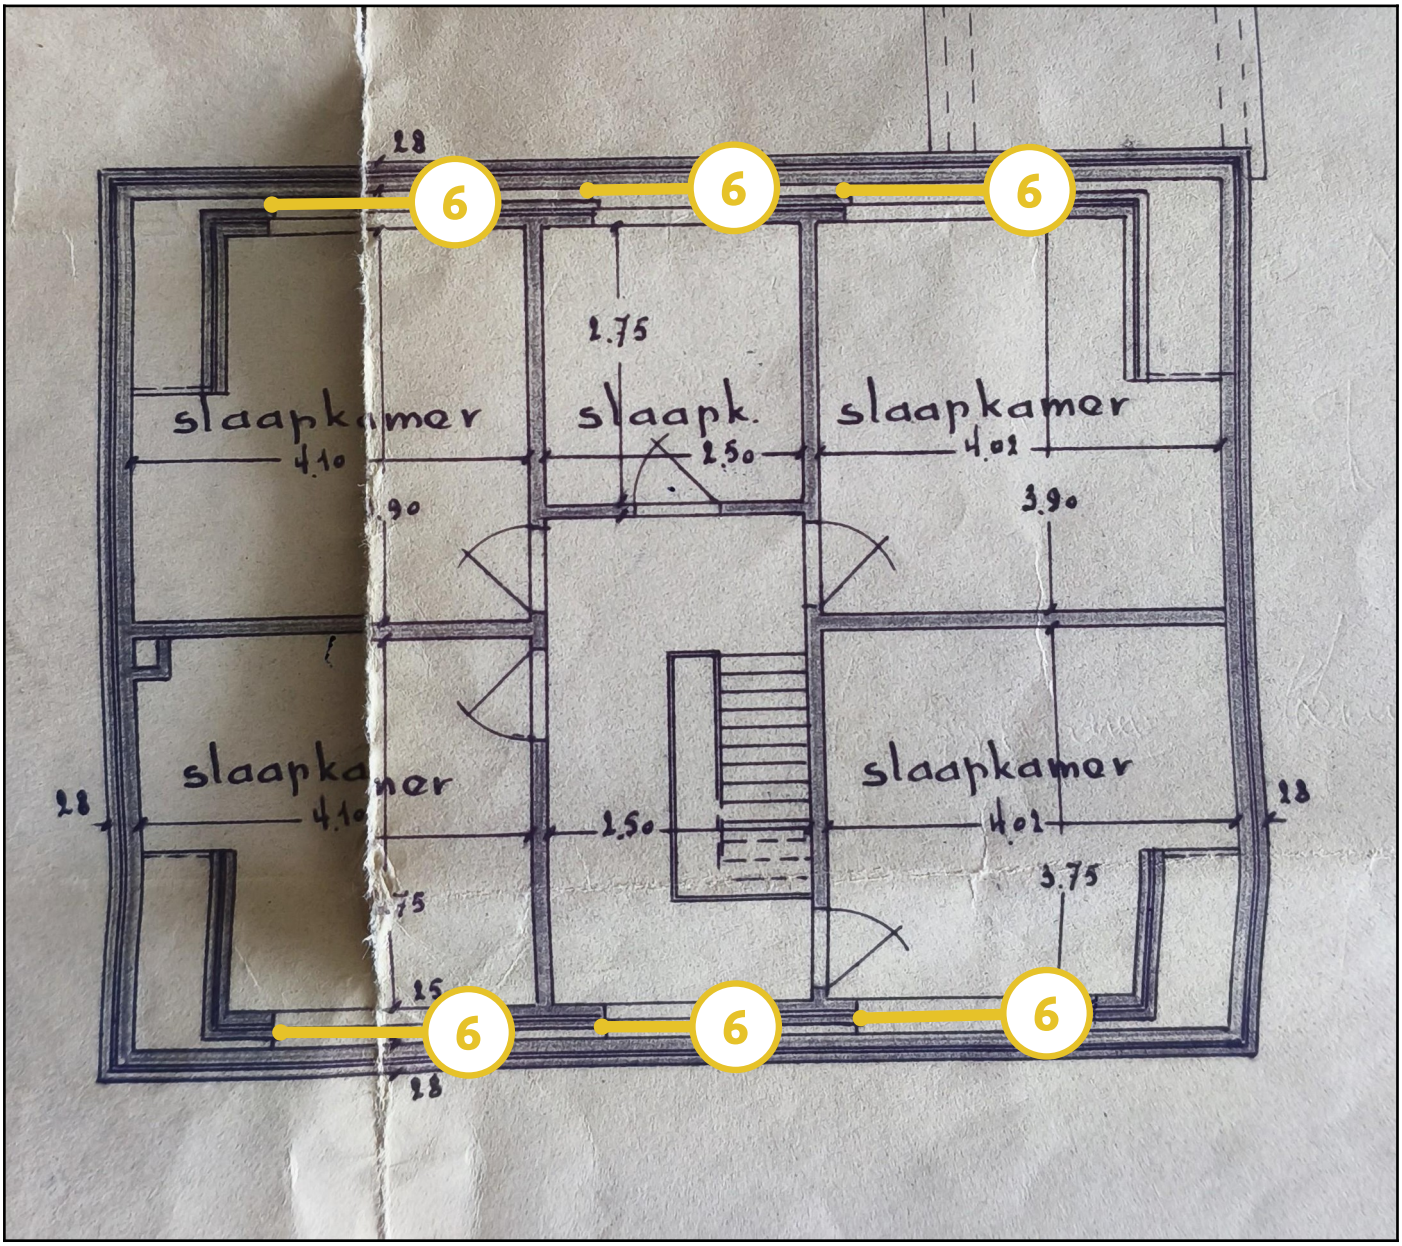
Plan 1.4: Verdieping

Beschrijving	Type	Actie
6. Vensterdorpels buiten (asbestcement)	Asbestmateriaal	Zorgvuldig beheren

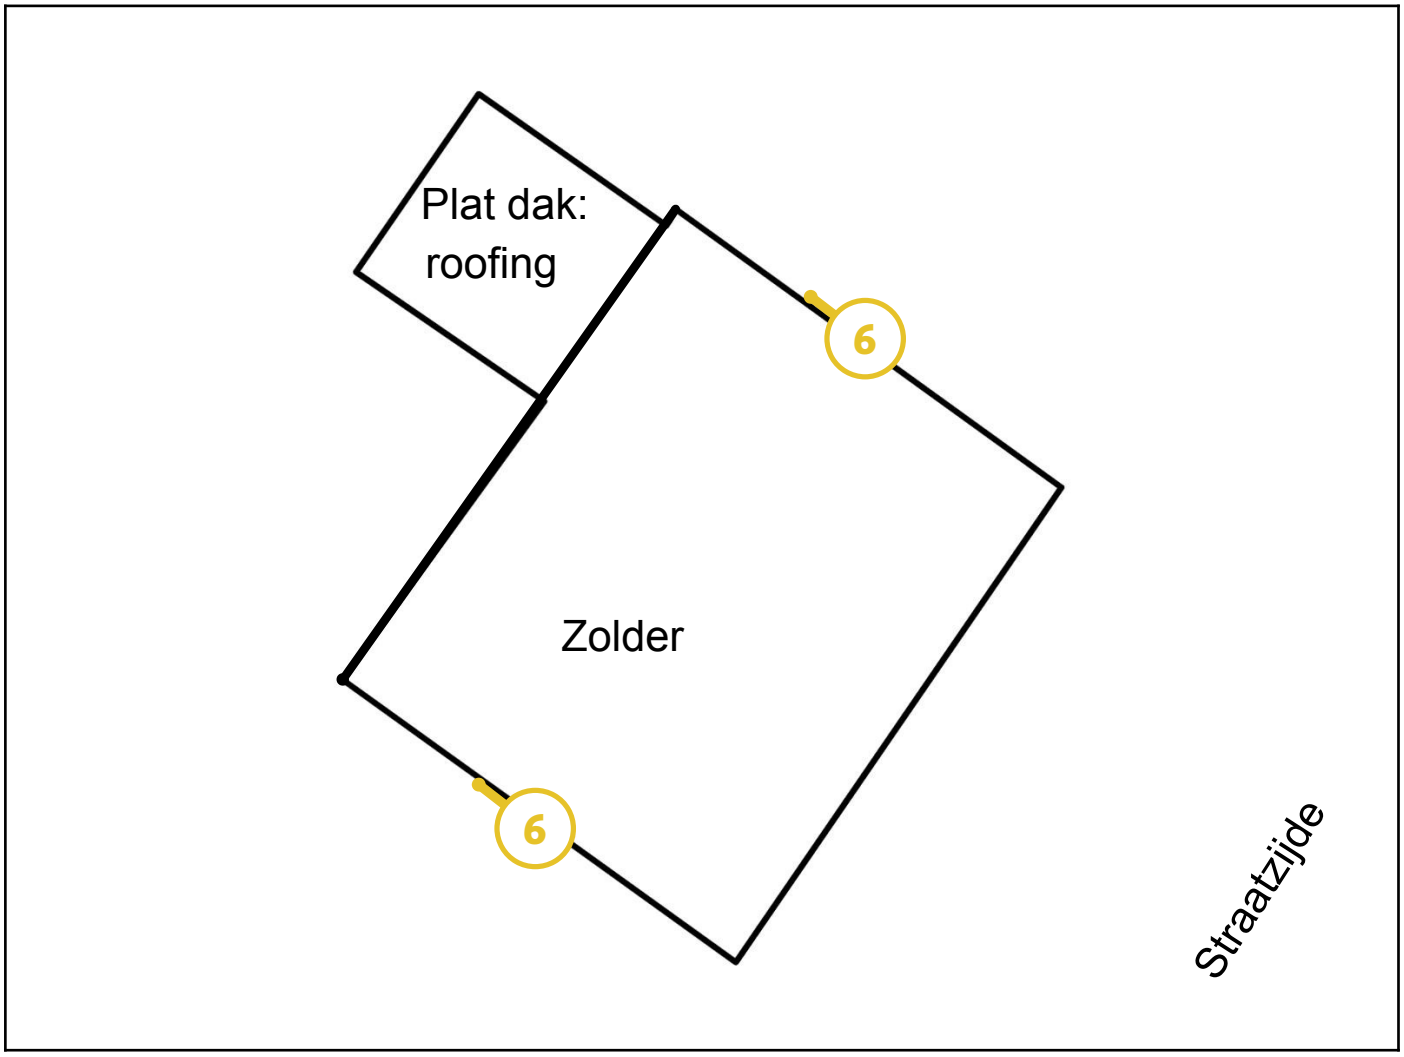
Plan 1.5: Woning plan

Beschrijving	Type	Actie
6. Vensterdorpels buiten (asbestcement)	Asbestmateriaal	Zorgvuldig beheren

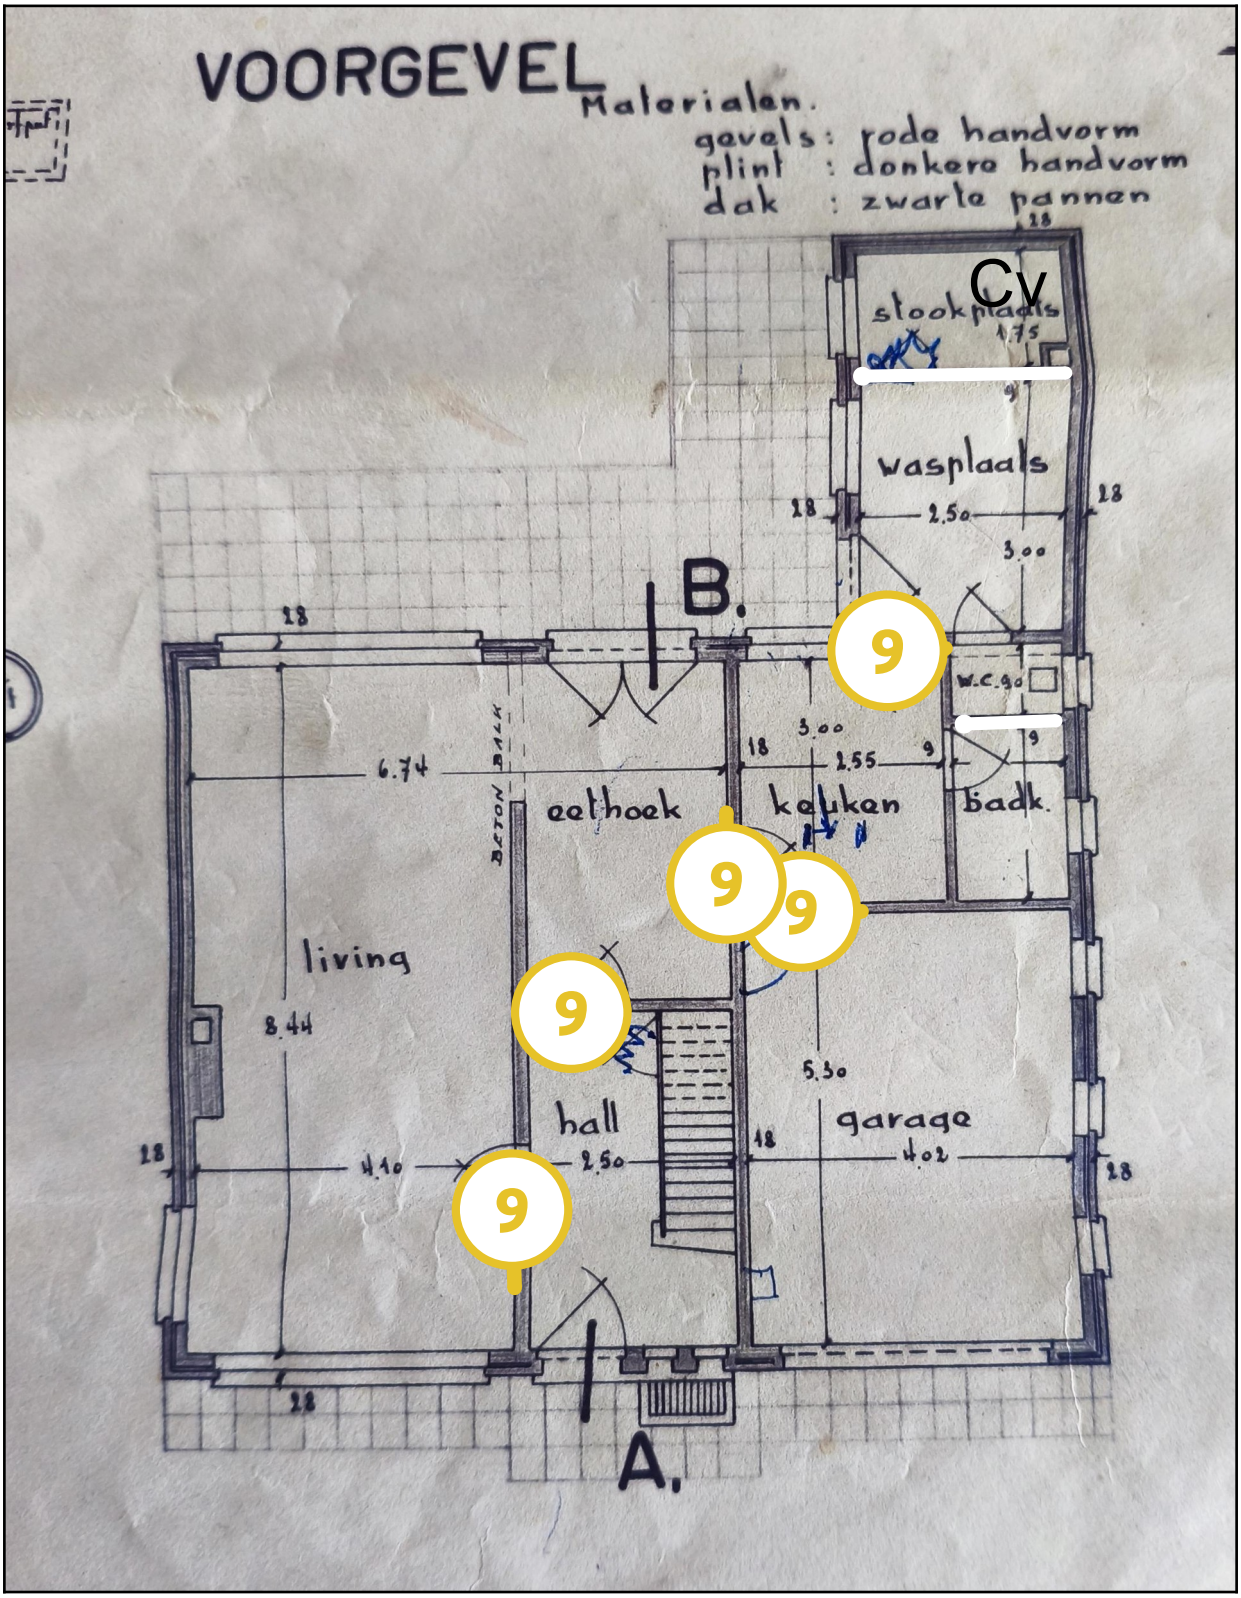
Plan 1.6: Gelijkvloers

9. Deurdorpel binnen (massal)	Asbestmateriaal	Zorgvuldig beheren

Beschrijving	Deurdorpel binnen (massal)
Omgeving	Binnen
Primaire drager	Wandopening verticaal (raam, deur, ...)
Asbestmateriaal	Plaat, paneel, tablet - Type Massal
Bindmiddel van asbestmateriaal	Cement
Gebondenheid op basis van bindmiddel	Hecht
Hoeveelheid (oppervlakte - dikte - aantal)	• 0,30 m^2 - 4,00 cm - 5 stuks
Totaal volume	0,06 m^3
Eenvoudig bereikbaar	Ja
Bevestigingswijze	• Verlijmd, ingegoten, versmeerd
Identificatiemethode	De asbestdeskundige beoordeelt het materiaal als asbestverdacht en dus asbesthoudend, en dit zonder monstername. Motivatie: De monstername brengt andere schade aan dan schade die inherent is aan de monstername.
Destructieve handeling voor identificatie	Nee
Opmerking	Visueel verdacht beschouwd. Aantal stuks: 5 De vermelde oppervlaktes, diktes, gewichten en volumes betreffen een beredeneerde schatting. Er worden geen rechten verleend aan deze oppervlaktes/diktes/volumes.

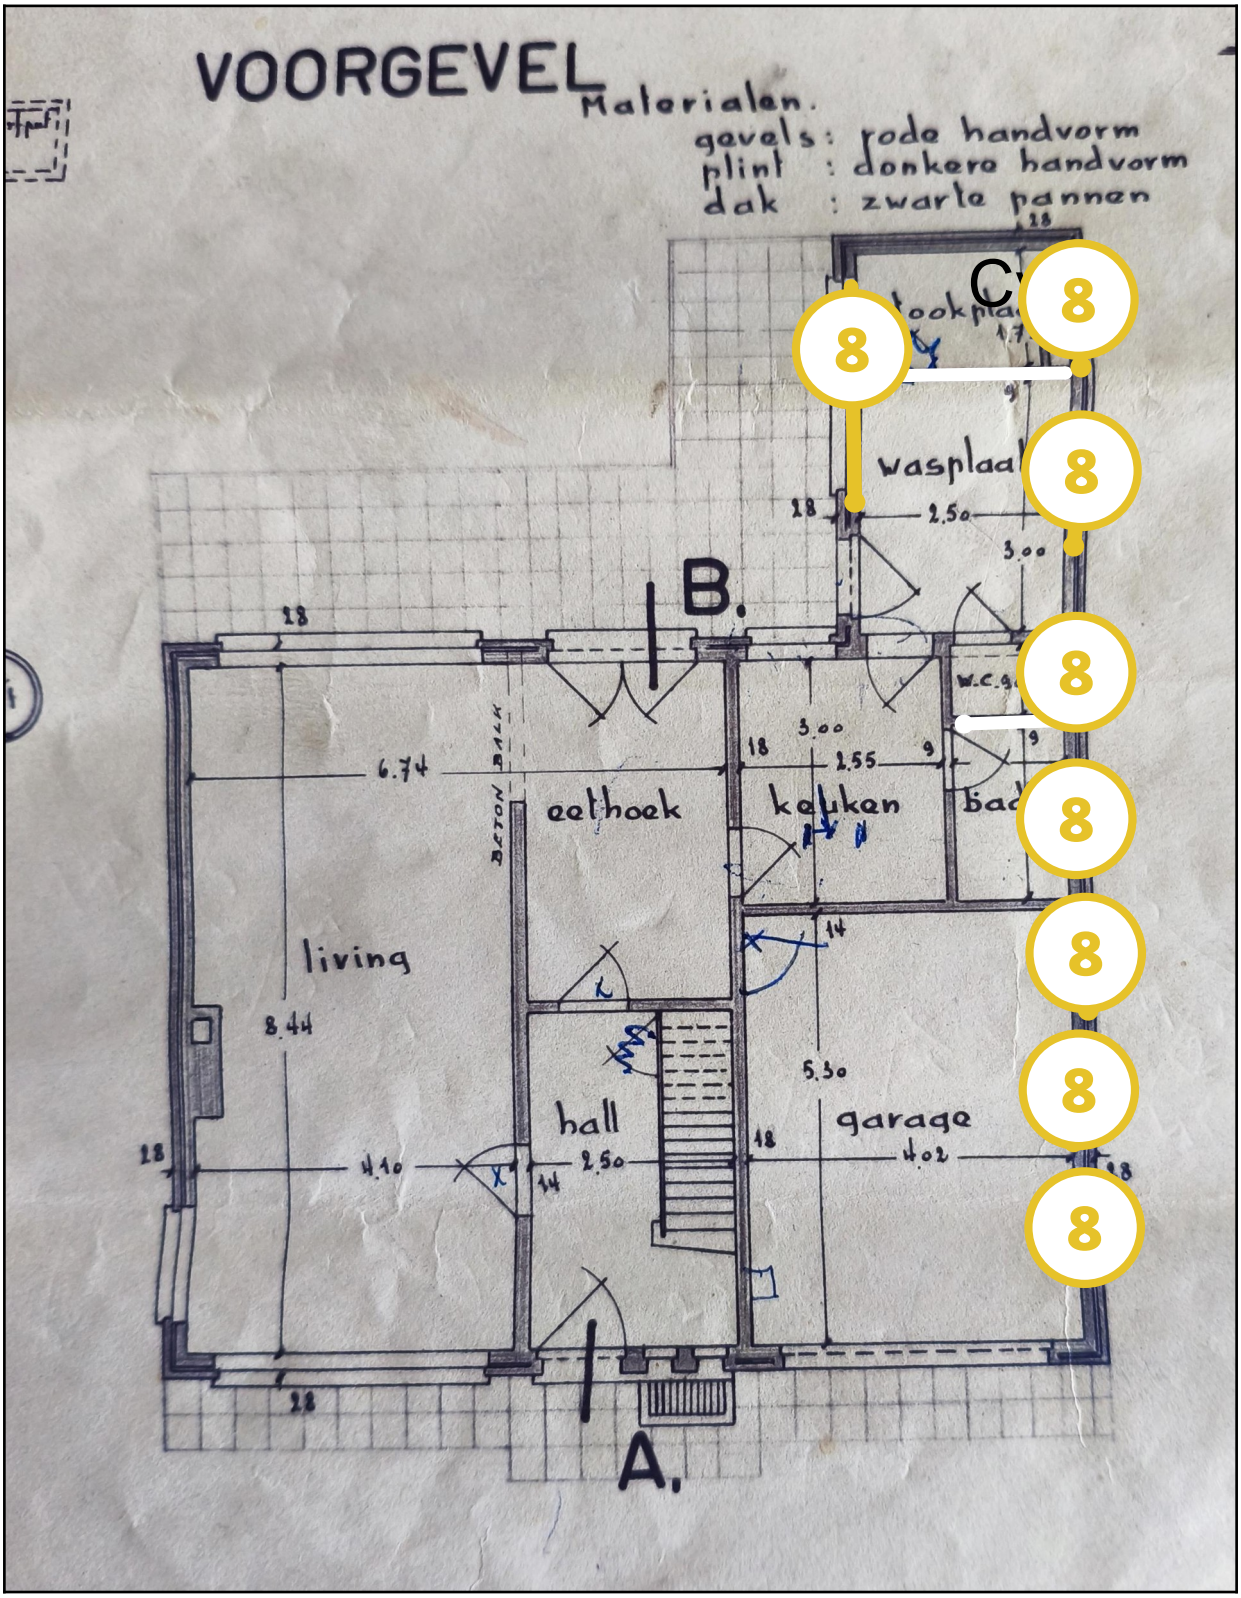
Plan 1.7: Gelijkvloers

8. Venstertabletten binnen (massal) beige kleur	Asbestmateriaal	Zorgvuldig beheren

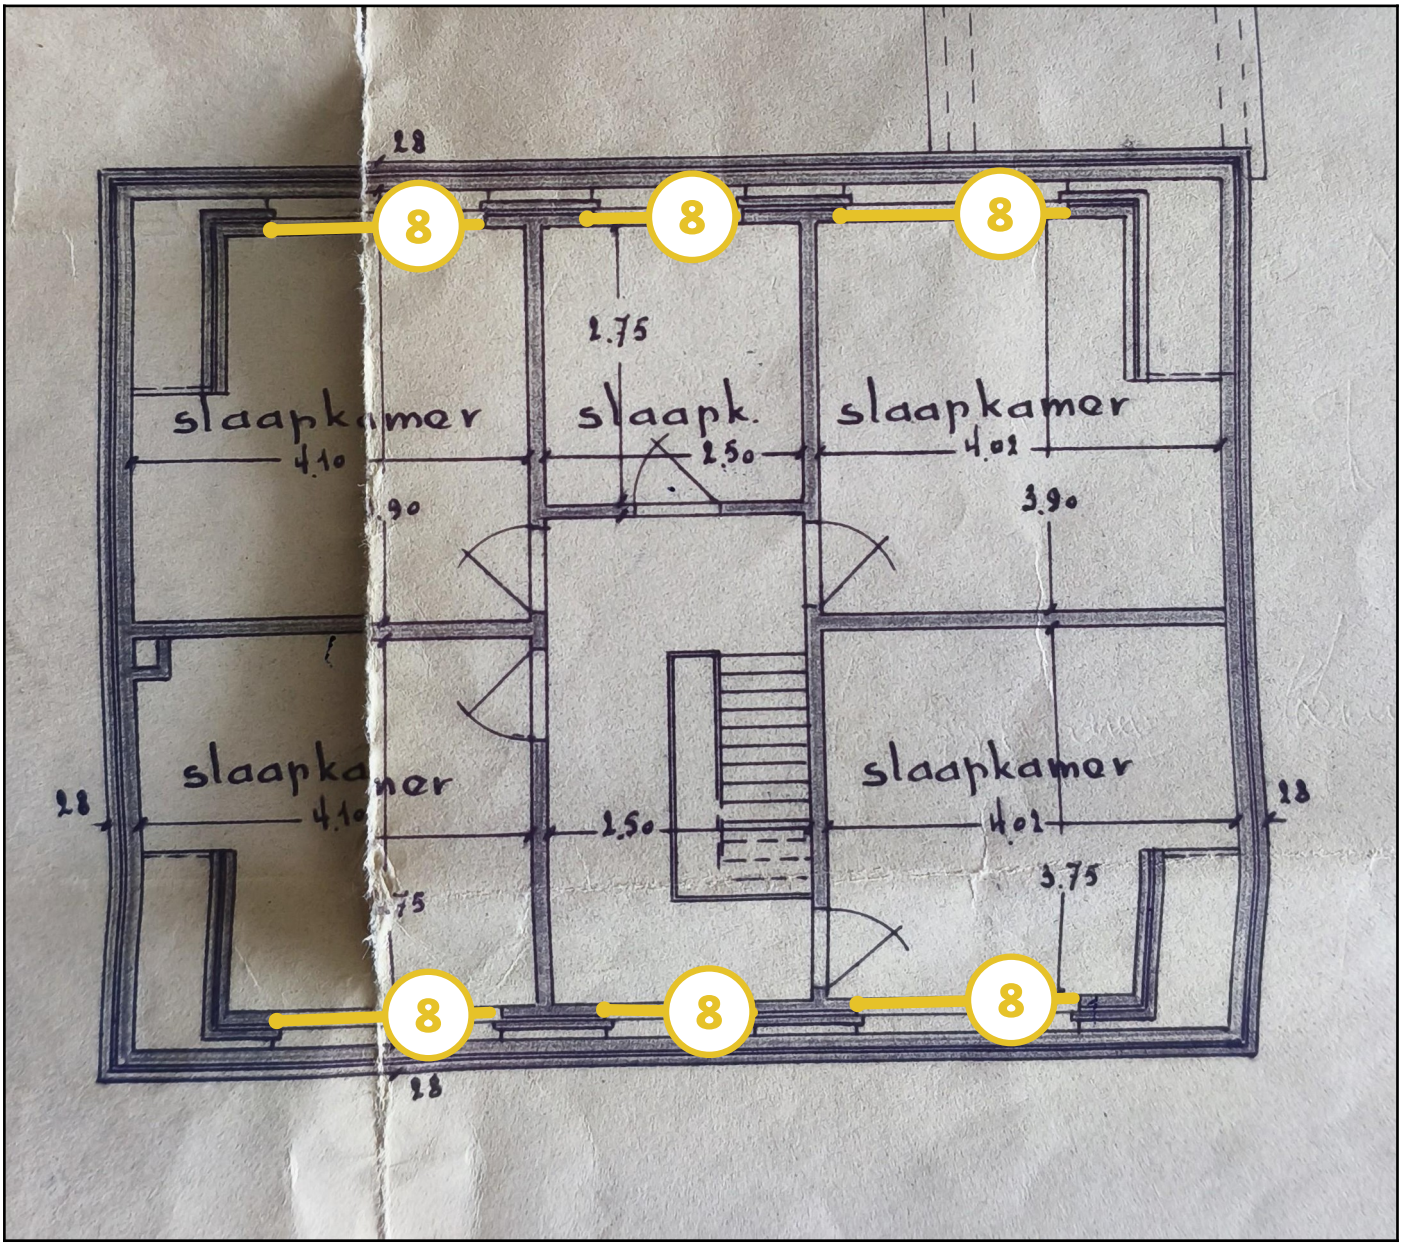
Plan 1.8: Verdieping

Beschrijving	Type	Actie
8. Venstertabletten binnen (massal) beige kleur	Asbestmateriaal	Zorgvuldig beheren

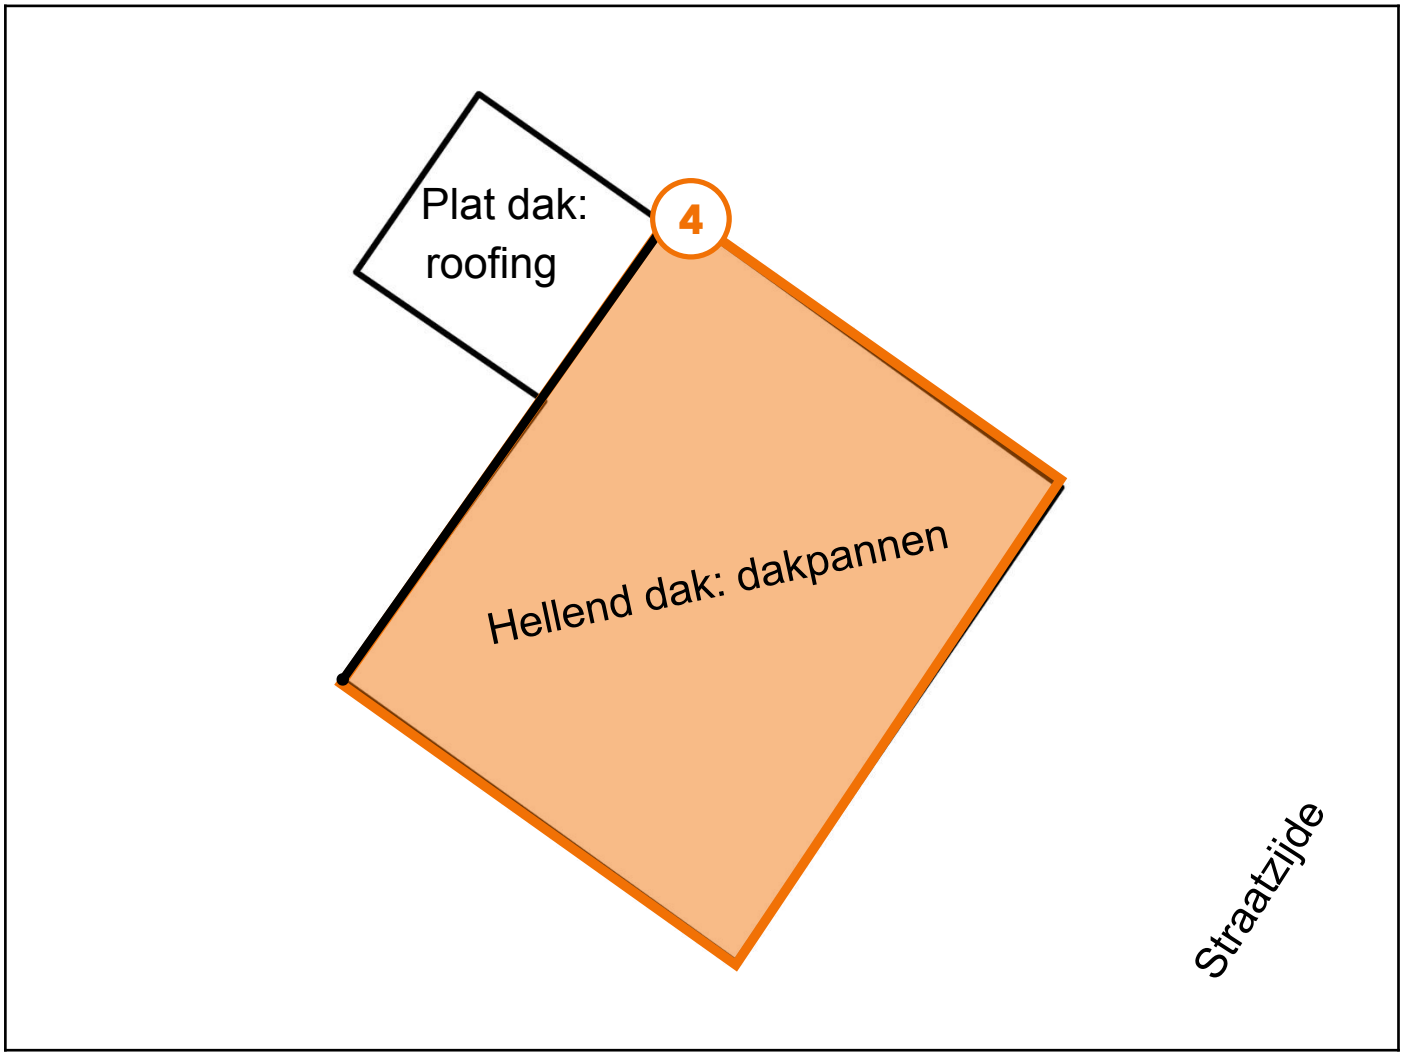
Plan 1.10: Woning plan

Beschrijving	Type	Actie
4. Onderdak type Menuiserite	Asbestmateriaal	Maatregelen nemen

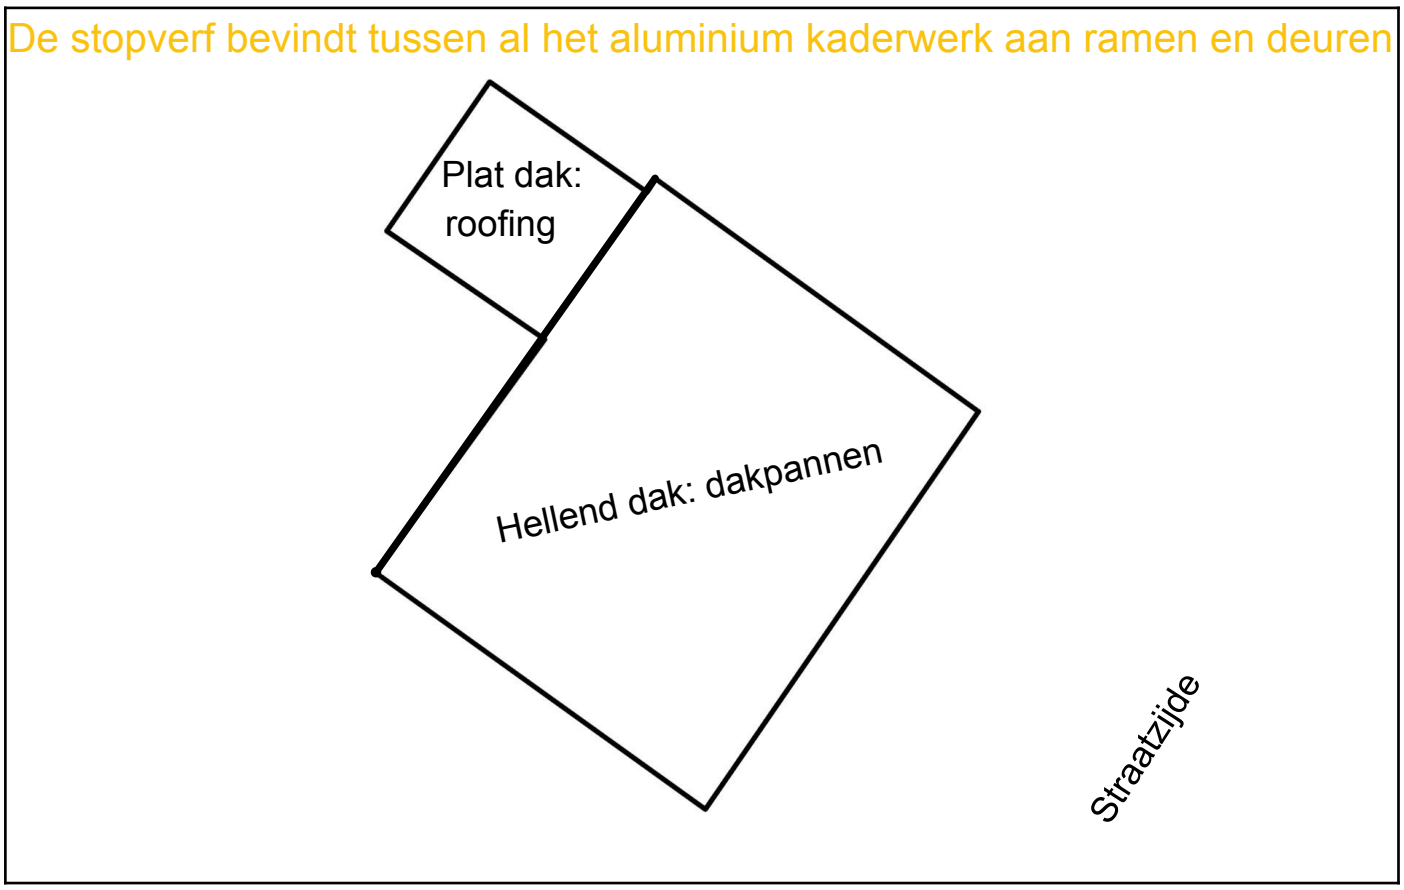
Plan 1.11: Woning plan

Beschrijving	Type	Actie
3. Kit kozijn-glas aluminium ramen en deuren	Asbestmateriaal	Verwijderen

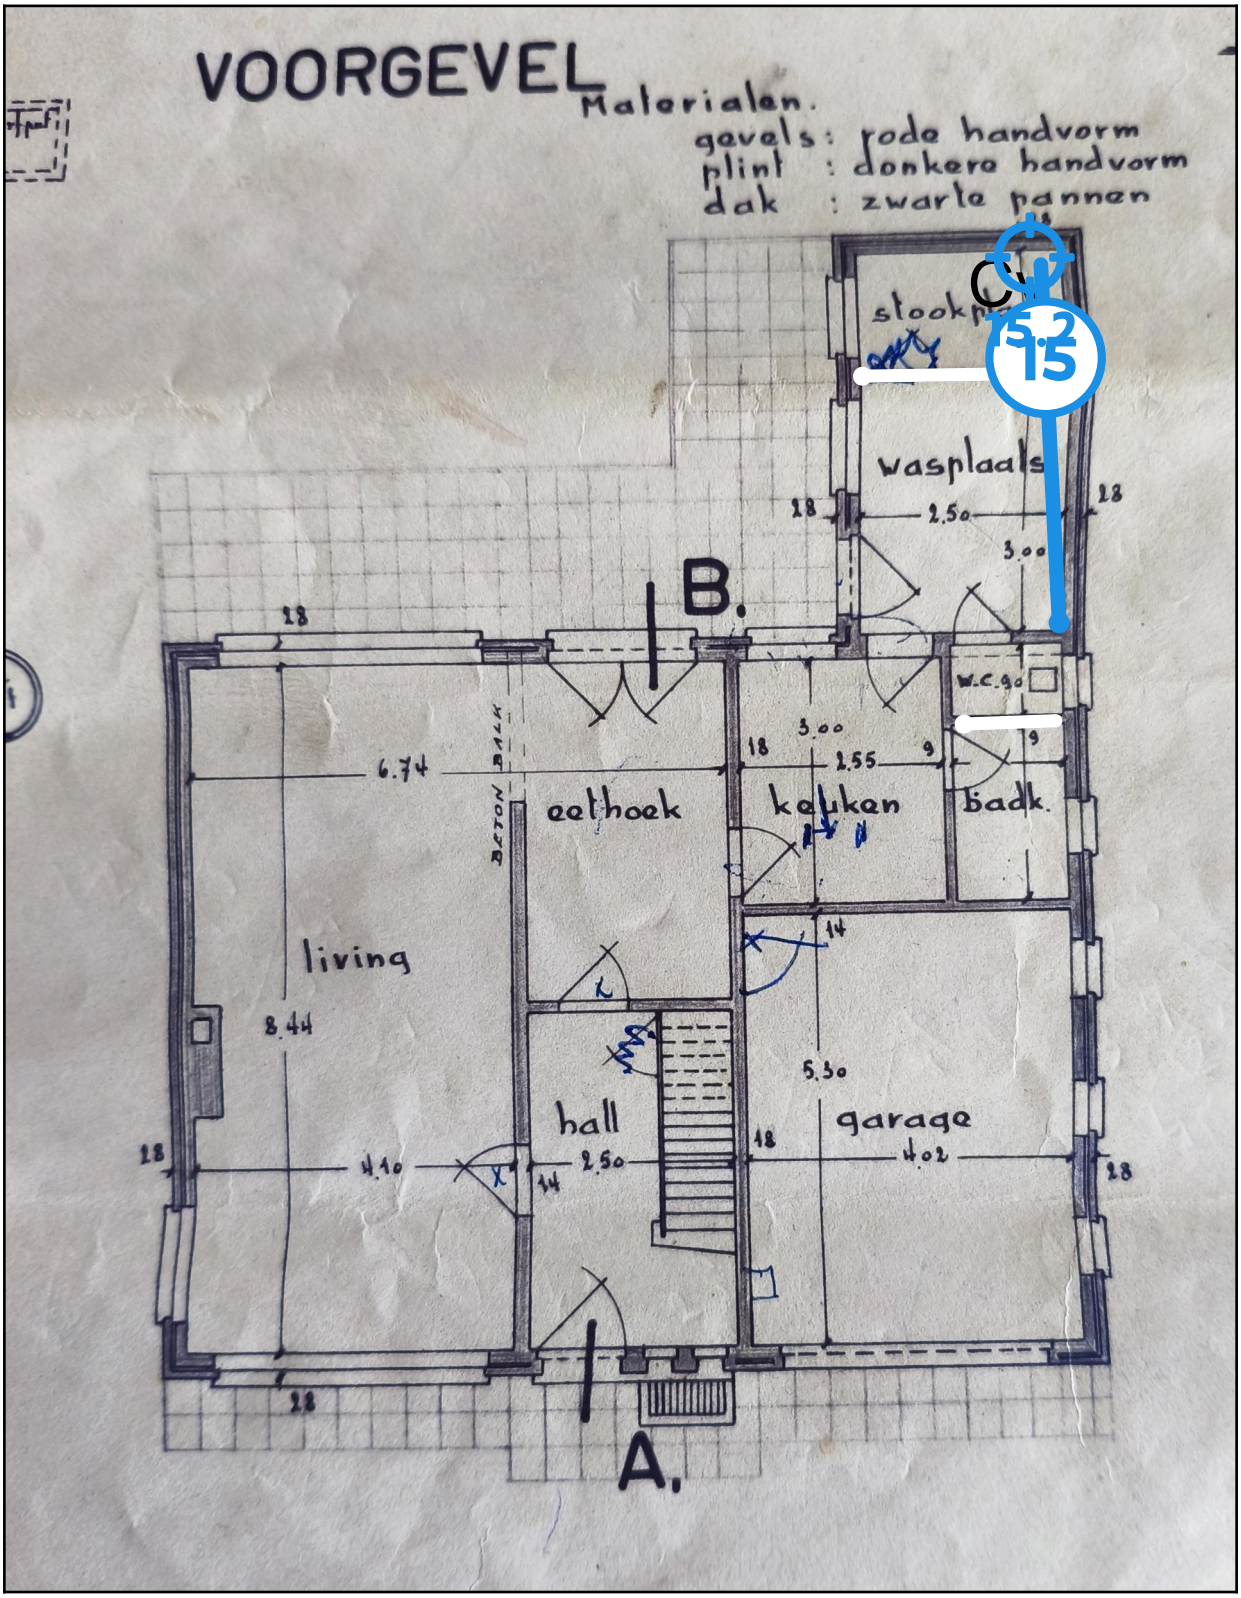
Plan 1.12: Gelijkvloers

15. Leidingisolatie (gips)	Geen asbest	-
15.2 Code: 8	Mengmonster	-

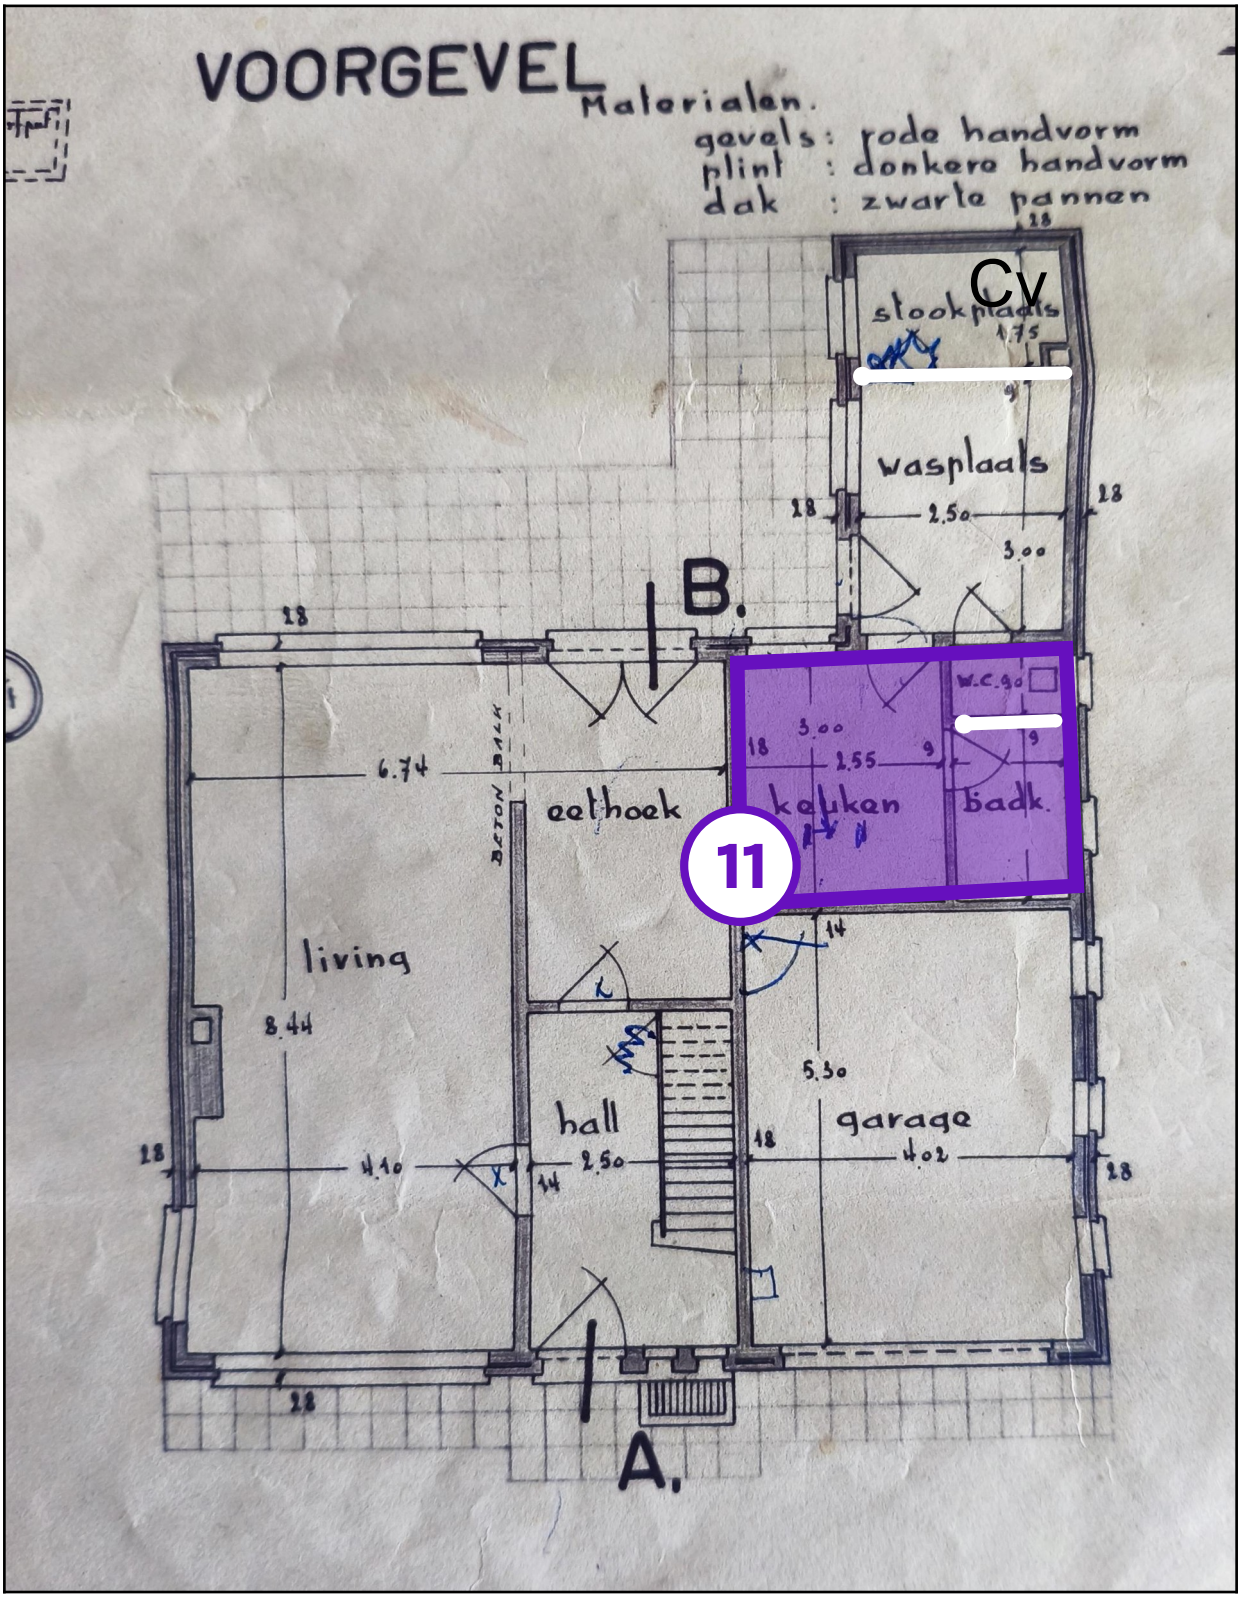
Plan 1.13: Gelijkvloers

11. Valse plafonds	Advies	-

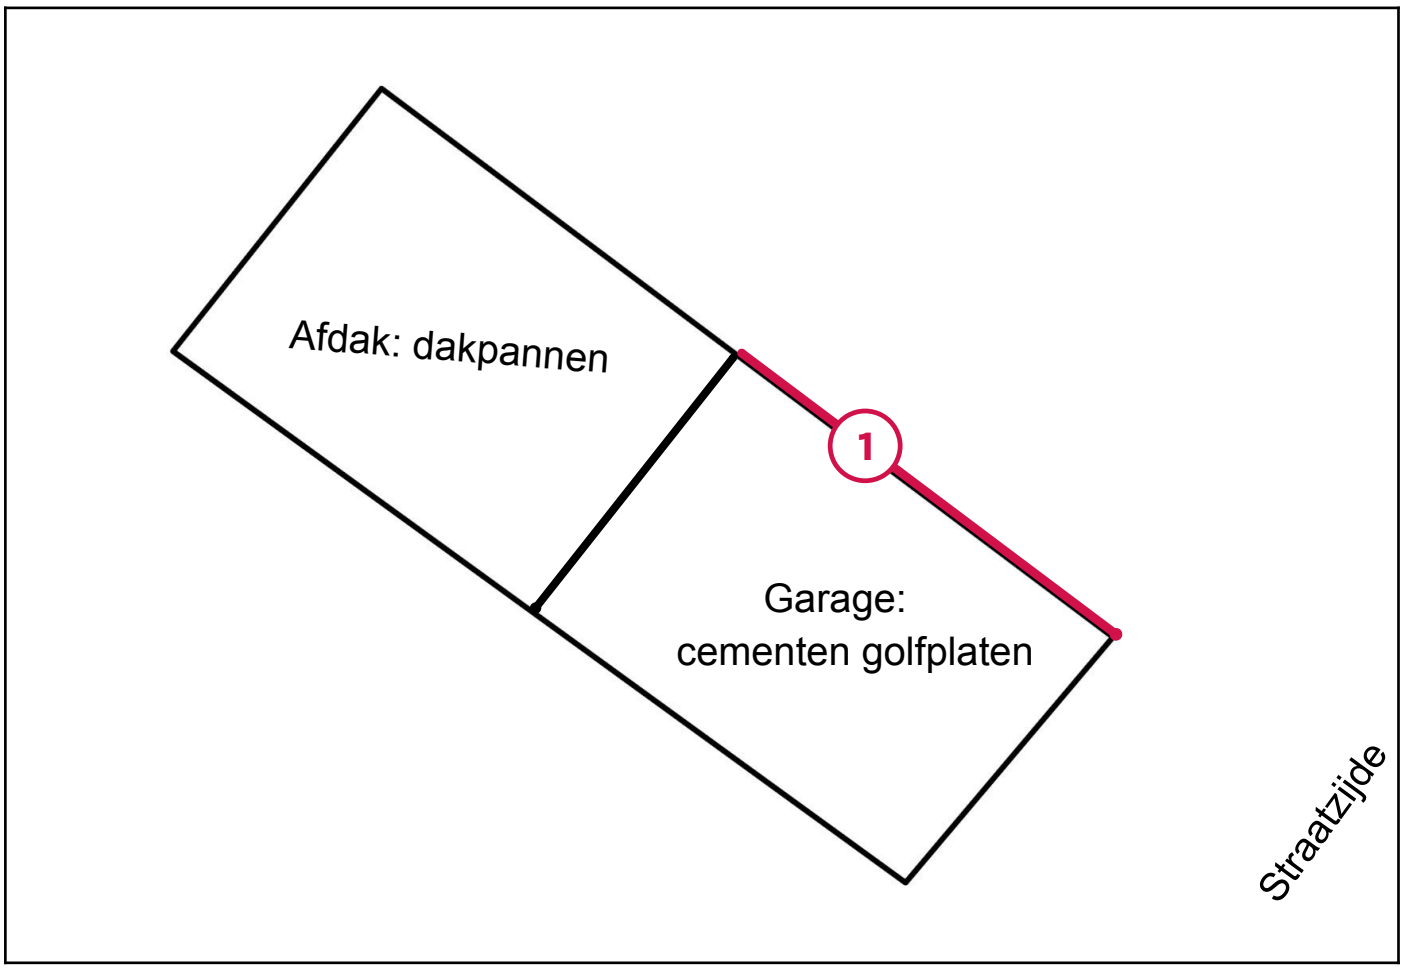
Plan 2.2: Garage + afdak plan

Beschrijving	Type	Actie
1. Slib/sediment dakgoot	Asbestmateriaal	Dringend verwijderen

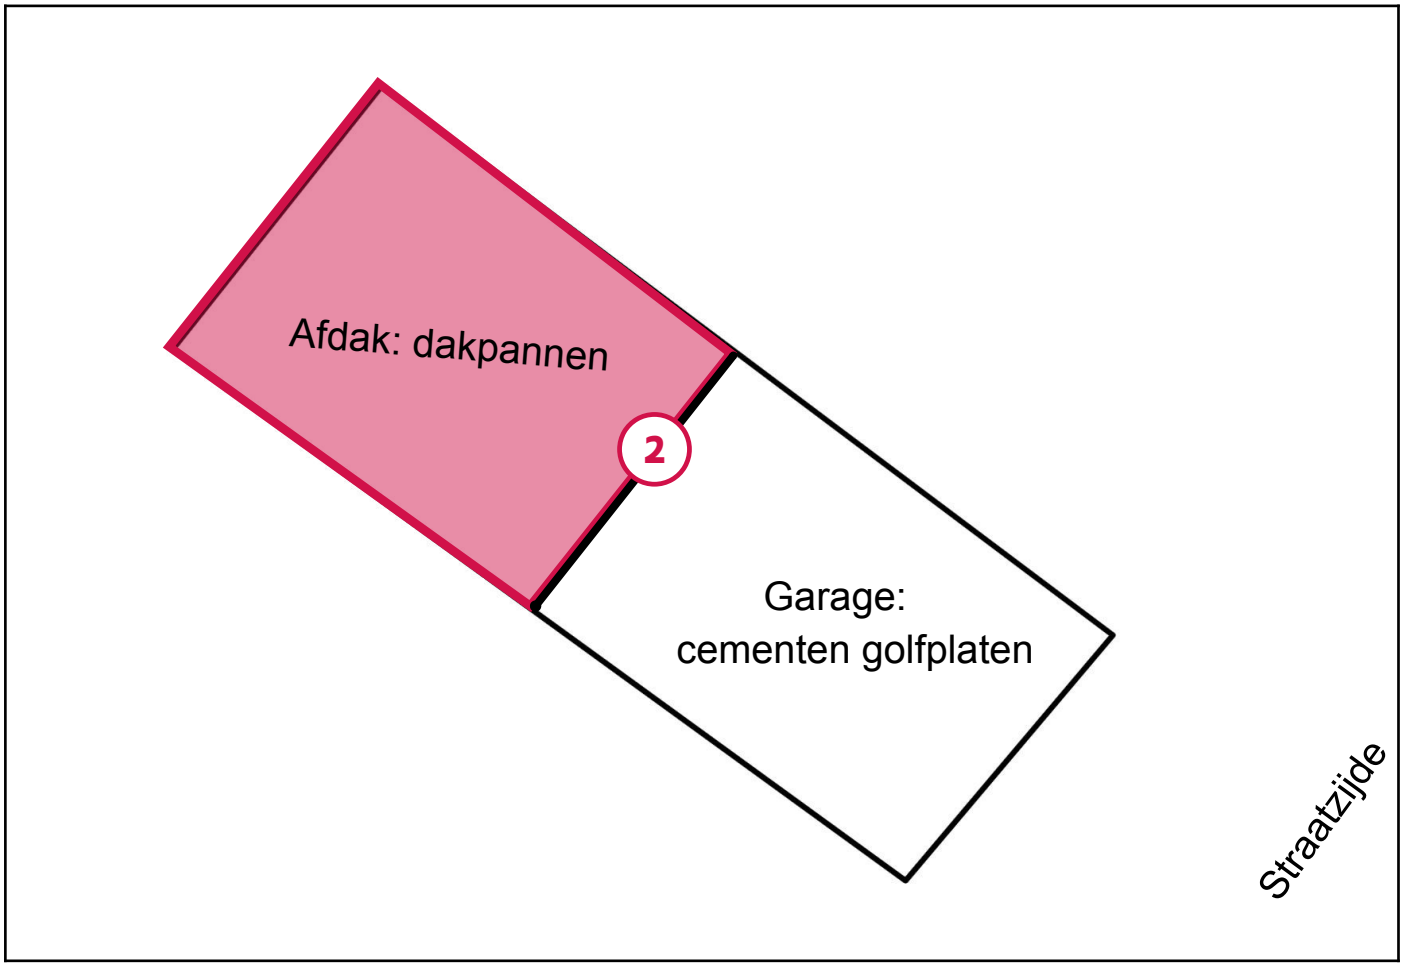
Plan 2.3: Garage + afdak plan

Beschrijving	Type	Actie
2. Golfplaten visueel vastgesteld (zonder staal)	Asbestmateriaal	Dringend verwijderen

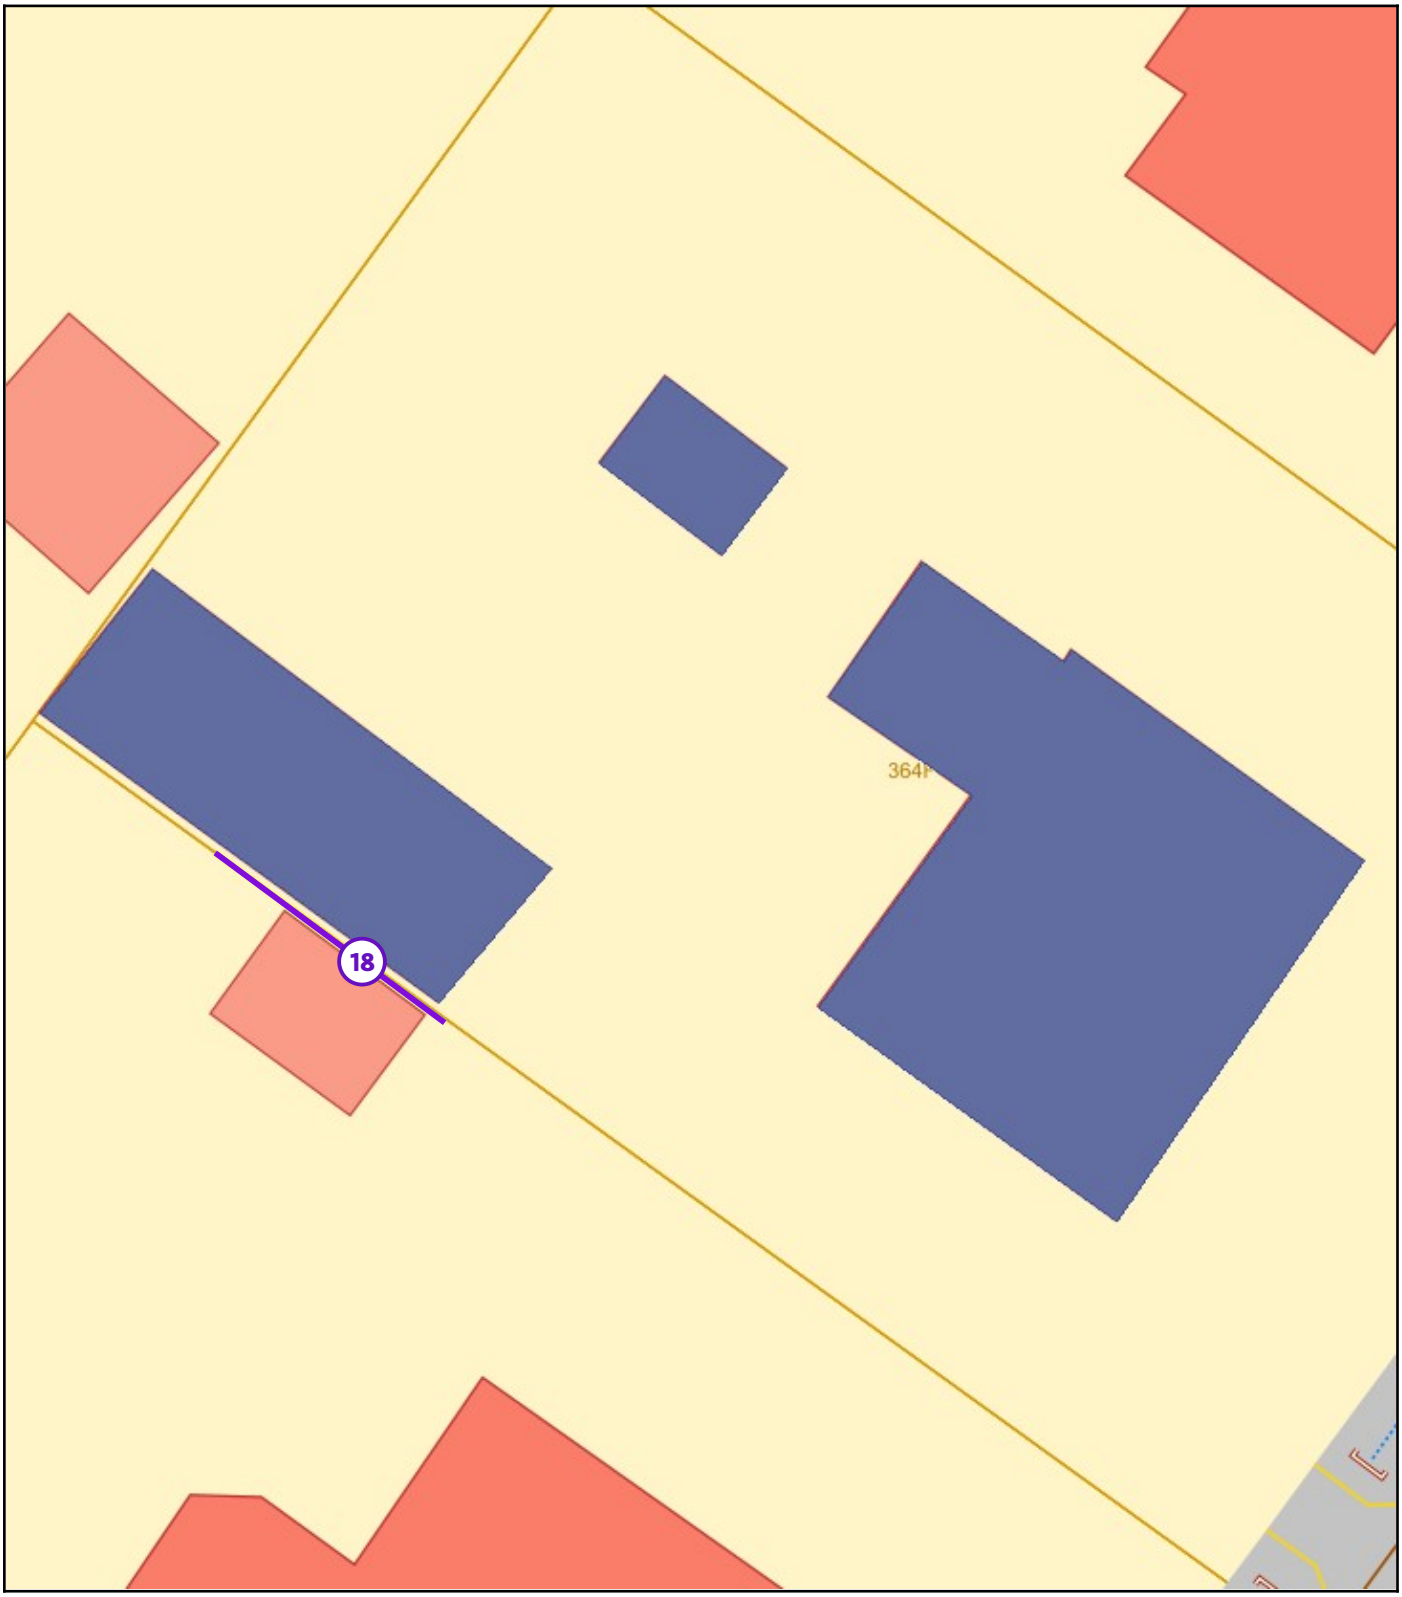
Plan 4.1: Afdruipzones/afvloeizones

18. Afdruipzone asbest	Afdruipzone/afvloeizone	-
