Asbestinventarisattest

Kleine Reesdijk 74, 2300 Turnhout

Attestnummer : **20261030-000316.000**
Uitgegeven op : **30.10.2026**
Geldig tot : **30.10.2031**

Niet-asbestveilig

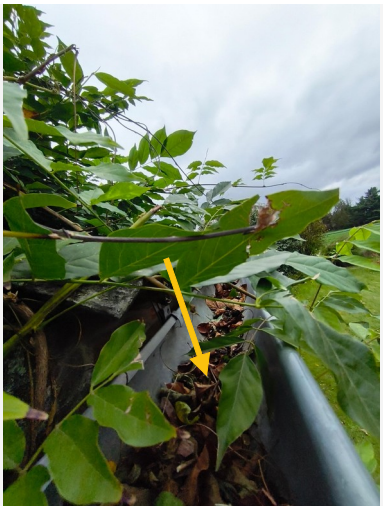
Fiche 1: Slib/sediment dakgoot

Asbestmateriaal - afvalstof

Het asbestmateriaal valt onder de mijlpaal van 2040.

Dringend verwijderen

- Verwijder het asbestafval.
- Voer bijkomende staalname(s) uit.

- Eenvoudige handelingen: mag via doe-het-zelf of door werknemer(s) met opleidingsattest eenvoudige handelingen
  Reinig de dakgoten om asbesthoudend sediment of slib te verwijderen.

Voor verwijdering het slib extra bevochtigen of fixeren om stof te voorkomen , niet breken om stof te beperken .

Schep het mos in dubbel plastic zak , sluit dit luchtdicht af , en breng dit naar een erkend verwerker . Slib behoort tot niet hechtgebonden afval.

Reinig de dakgoot en het gebruikt materiaal met overvloedig water.

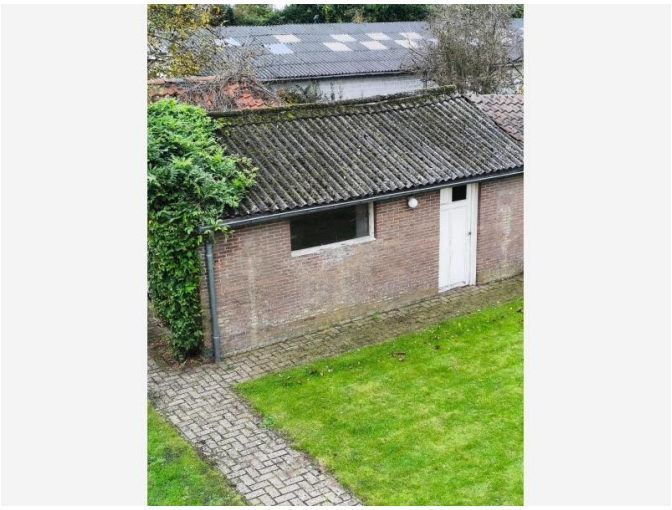
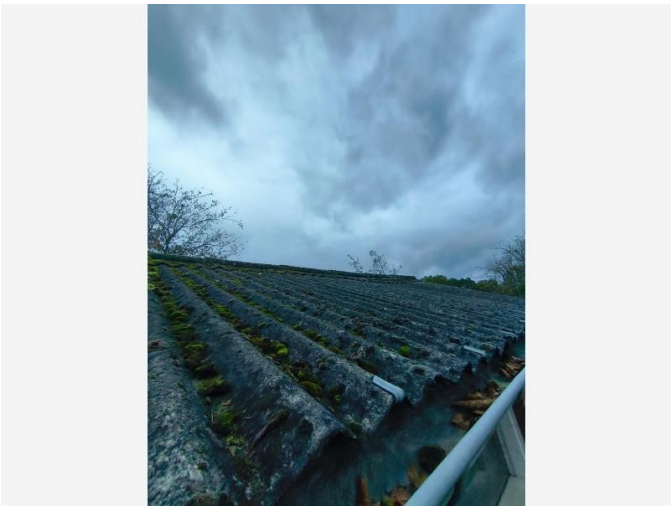
Fiche 2: Golfplaten visueel vastgesteld (zonder staal)

Het asbestmateriaal valt onder de mijlpaal van 2034.

Dringend verwijderen

Eindbeoordeling materiaalrisico	Hoog materiaalrisico en/of hoge kans op vezelvrijgave
Opmerking	mosgroei is matig beschadigd

Gebondenheid	Categorie 1: hechtgebonden in oorsprong
Asbestsoort (vezeltype)	Crocidoliet aanwezig
Asbestconcentratie	Laag (< 50%)
Afschermingsgraad van het gehele materiaal	Geheel of deels vrij aan de binnenlucht, maar geen contact met binnenluchtstromen
Toestand van het materiaal	Matig beschadigd, matig verweerd

- Verwijder dit asbestmateriaal zo snel mogelijk. Volg de toestand goed op.
- Hemelwater dat afspoelt van asbestcement daken of gevels kan asbestdeeltjes bevatten. Gebruik het enkel voor gesloten circuits (bv. spoelen toiletten). Reinig na het vervangen van het dak of de gevel de dakgoten en regenwaterput of -ton om asbesthoudend sediment of slib te verwijderen
- Voer bijkomende staalname(s) uit.

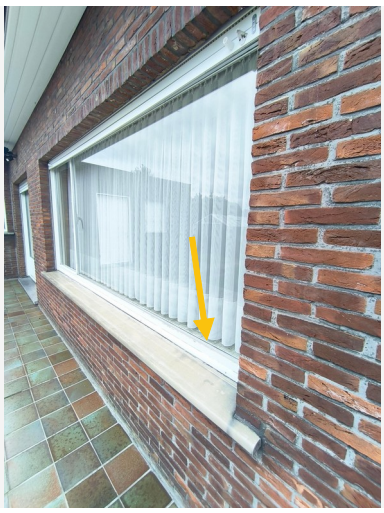
Fiche 3: Kit kozijn-glas aluminium ramen en deuren

Het asbestmateriaal valt onder de mijlpaal van 2040.

Verwijderen

- Zorg voor een veilig beheer. Vermijd het beschadigen van het asbestmateriaal. Controleer de toestand jaarlijks op wijzigingen.
- Voer bijkomende staalname(s) uit.

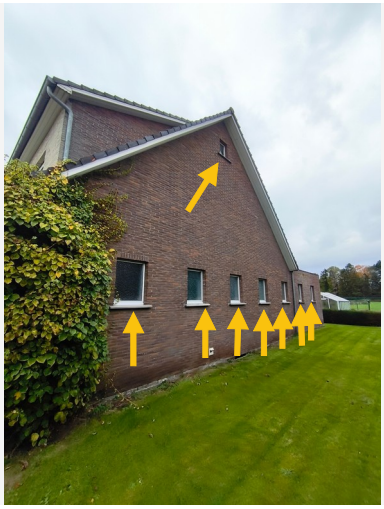
Fiche 6: Vensterdorpels buiten (asbestcement)

Asbestmateriaal

- Eenvoudige handelingen: mag via doe-het-zelf of door werknemer(s) met opleidingsattest eenvoudige handelingen
  EH via doe-het zelf : De dorpels of tabletten kunnen voorzichtig losgebeiteld worden, zonder de toepassing zelf te breken , extra bevochtigen om stof te voorkomen Standaard dragen van de nodige wegwerp beschermingsmiddelen FFP 3 masker , handschoenen en tyvec CAT III type 5-6 , afwasbaar schoeisel Verpakken in dubbel plastic folie , sluit luchtdicht af en afvoeren naar het containerpark als hechtgebonden asbestafval. Voor hechtgebonden toepassingen: Bij verwijdering door doe-het-zelf moet men dit afval dubbel en luchtdicht verpakt aandienen bij het gemeentelijk recyclagepark. Men raadpleegt best op voorhand de voorwaarden van het recyclagepark. Zie ook link Zie https://ovam.vlaanderen.be/wie-mag-wat-verwijderen https://ovam.vlaanderen.be/voorzorgsmaatregelen-bij-asbestverwijdering https://ovam.vlaanderen.be/asbestafval-afvoeren Zie ook wetgevend kader (website van de OVAM en CODEX boek VI titel 3). http://werk.belgie.be/sites/default/files/content/documents/Welzijn%20op%20het

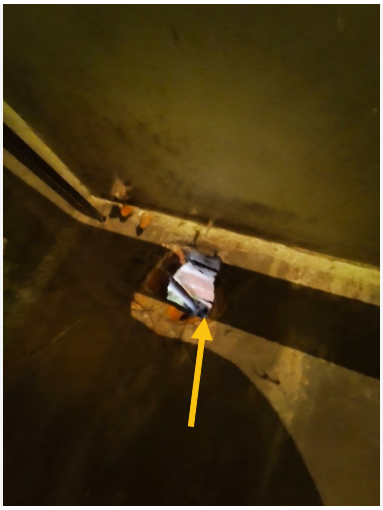
Fiche 12: Cementering kelder

Geen asbest

Beschrijving	Cementering kelder
Omgeving	Binnen
Primaire drager	Binnenwand
Bindmiddel van materiaal	Cement
Gebondenheid op basis van bindmiddel	Hecht
Hoeveelheid (gewicht - aantal)	• 1.000,00 kg - 1 stuk
Totaal gewicht	1.000,00 kg
Identificatiemethode	Een monstername door de asbestdeskundige met laboanalyse door een asbestlabo.
Destructieve handeling voor identificatie	Nee
Opmerking	De vermelde oppervlaktes en volumes betreffen een beredeneerde schatting. Er worden geen rechten verleend aan deze oppervlaktes/volumes. De dikte is een schatting die voorkomt uit de monsterplaatsen en is daarom niet altijd representatief. (staal genomen van twee plaatsen)

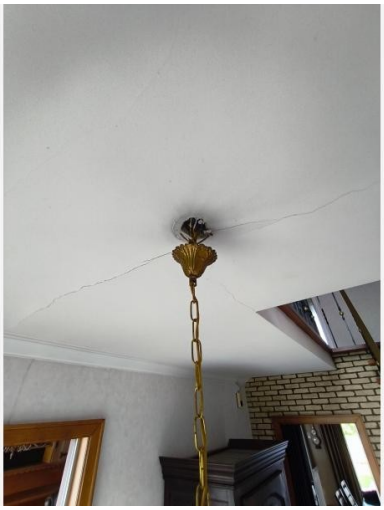
Fiche 13: Plafondpleister

Geen asbest

Beschrijving	Plafondpleister
Omgeving	Binnen
Primaire drager	Plafond
Bindmiddel van materiaal	Gips - kalk
Gebondenheid op basis van bindmiddel	Niet-hechtgebonden
Hoeveelheid (oppervlakte - dikte - aantal)	• 120,00 m^2 - 1,00 cm - 1 stuk
Totaal volume	1,20 m^3
Identificatiemethode	Een monstername door de asbestdeskundige met laboanalyse door een asbestlabo.
Destructieve handeling voor identificatie	Nee
Opmerking	Volgens het inspectieprotocol is een monstername van het pleisterwerk verplicht om dit te identificeren als niet-asbesthoudend. Locatie staalnames: individuele ruimte: slaapkamer / natte ruimte: badkamer +1 / stookplaats: bemonsterd / traphal: inkomhal gelijkvloers De vermelde oppervlaktes en volumes betreffen een beredeneerde schatting. Er worden geen rechten verleend aan deze oppervlaktes/volumes. De dikte is een schatting die voorkomt uit de monsterplaatsen en is daarom niet altijd representatief.
