Asbestinventarisattest

Regimentsberg 28/BS08, 1831 Machelen

Attestnummer : **20261027-000167.000**
Uitgegeven op : **27.10.2026**
Geldig tot : **Onbeperkt** (tenzij de toestand wijzigt)

Asbestveilig (maar mogelijk niet asbestvrij)

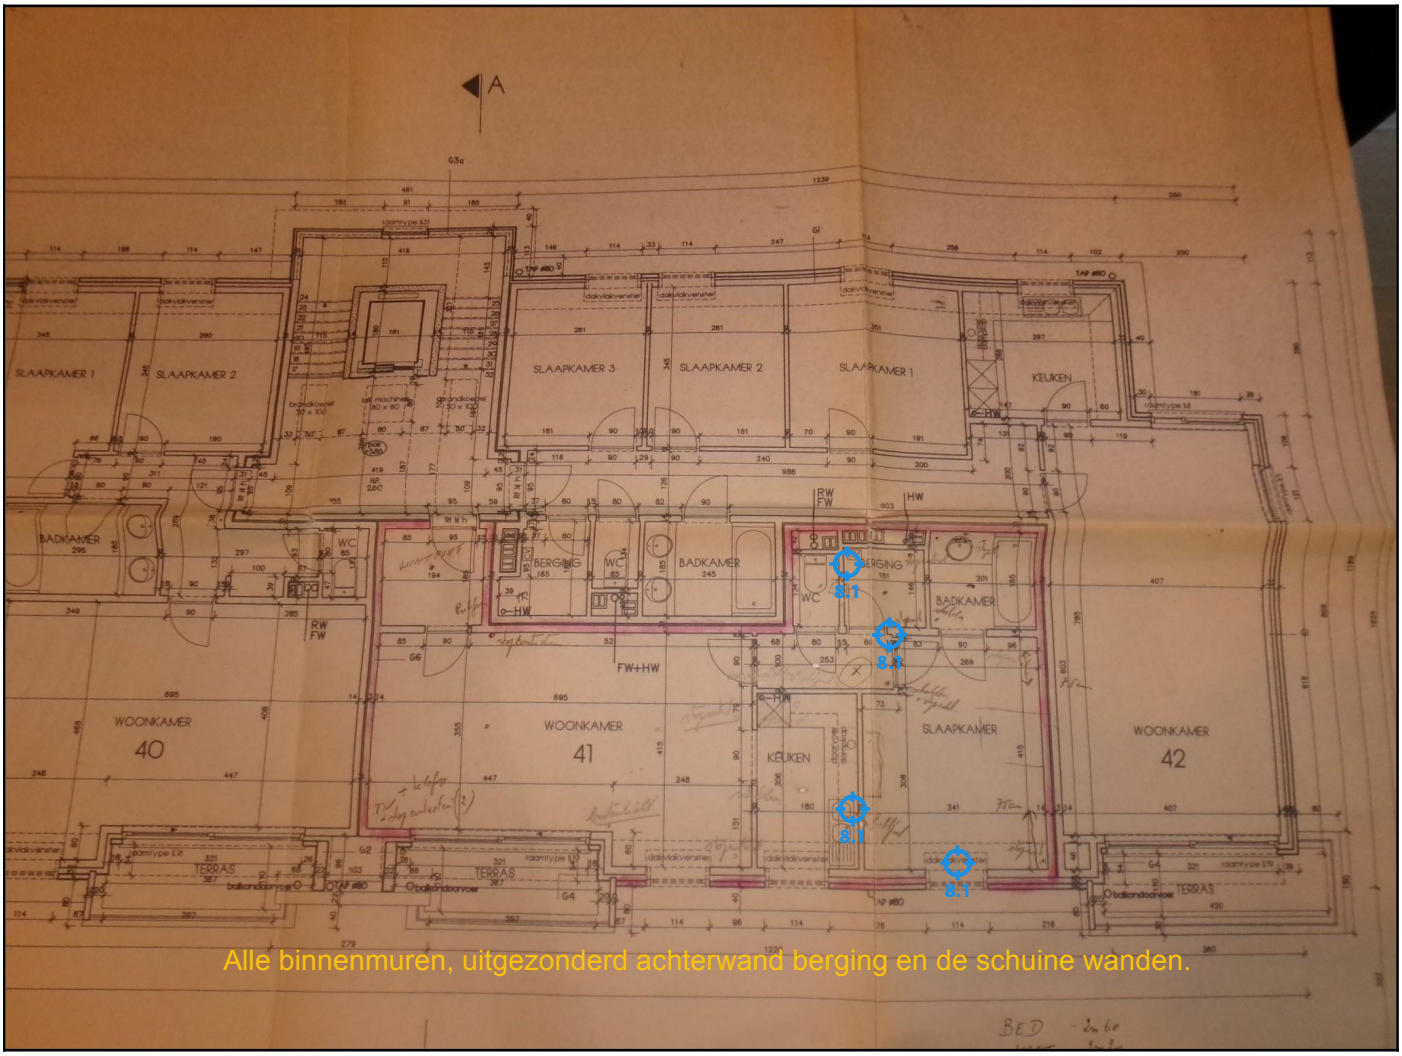
Plan 1.1: Plan Appartement

Beschrijving	Type	Actie
8. Bepleistering op de muren	Geen asbest	-
8.1 Code: ST 1	Mengmonster	-

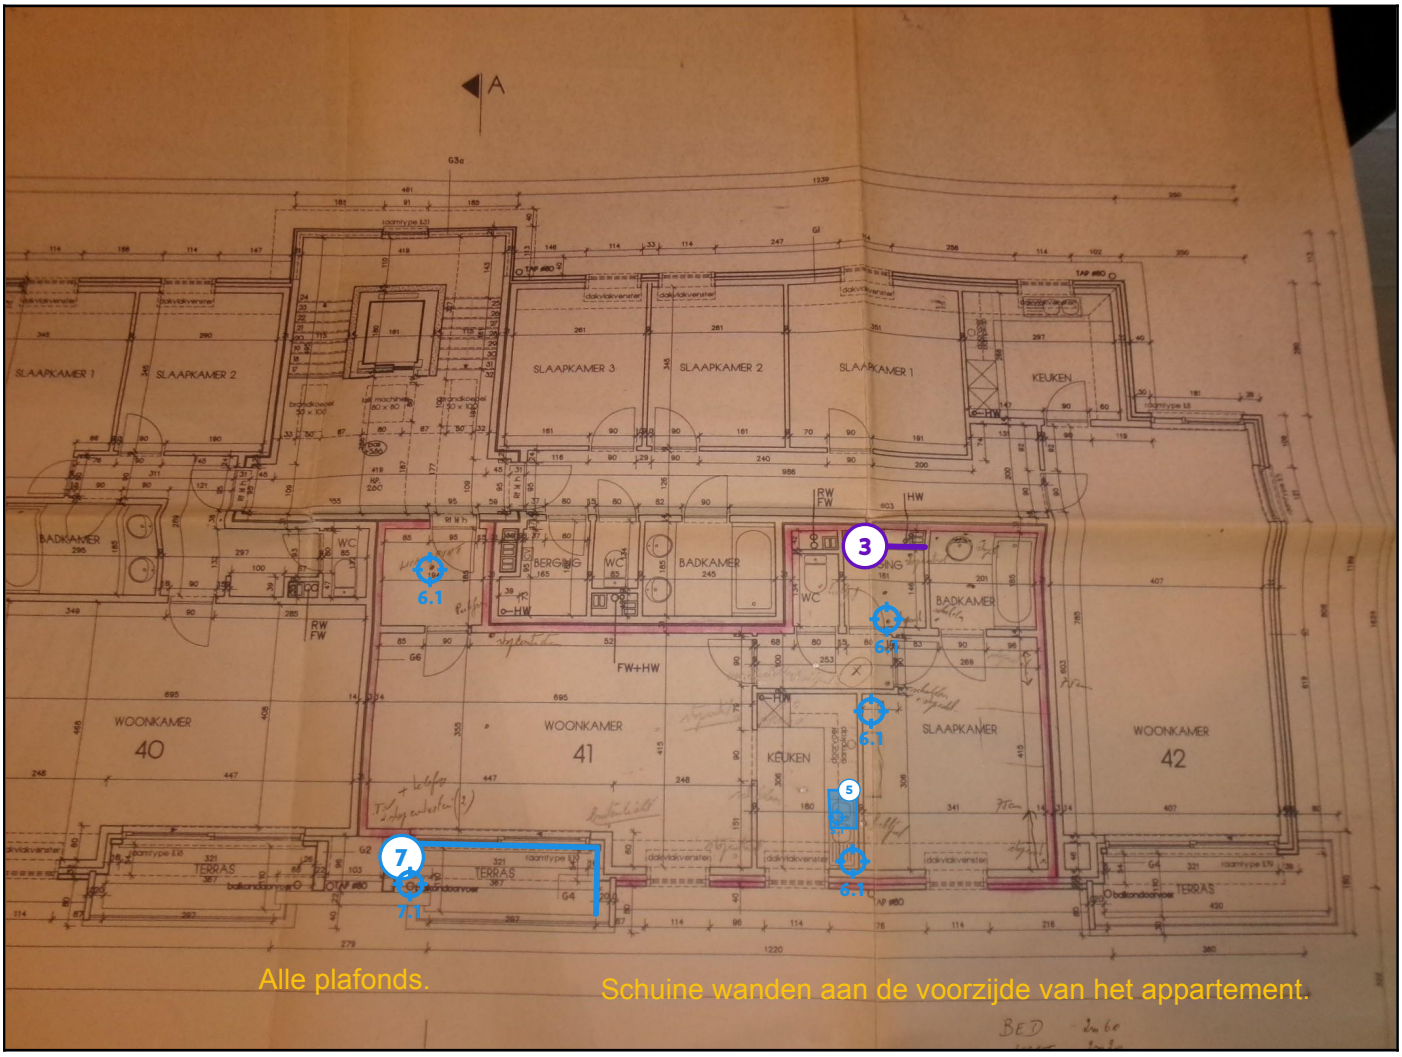
Plan 1.2: Plan Appartement

Beschrijving	Type	Actie
3. Voorzet wanden	Advies	-
5. Dreunplaat spoelbak	Geen asbest	-
5.1 Code: Dreunplaat	Puntmonster	-
6. Bepleistering op de plafonds	Geen asbest	-
6.1 Code: ST 2	Mengmonster	-
7. Crepi	Geen asbest	-
7.1 Code: Crepi	Puntmonster	-

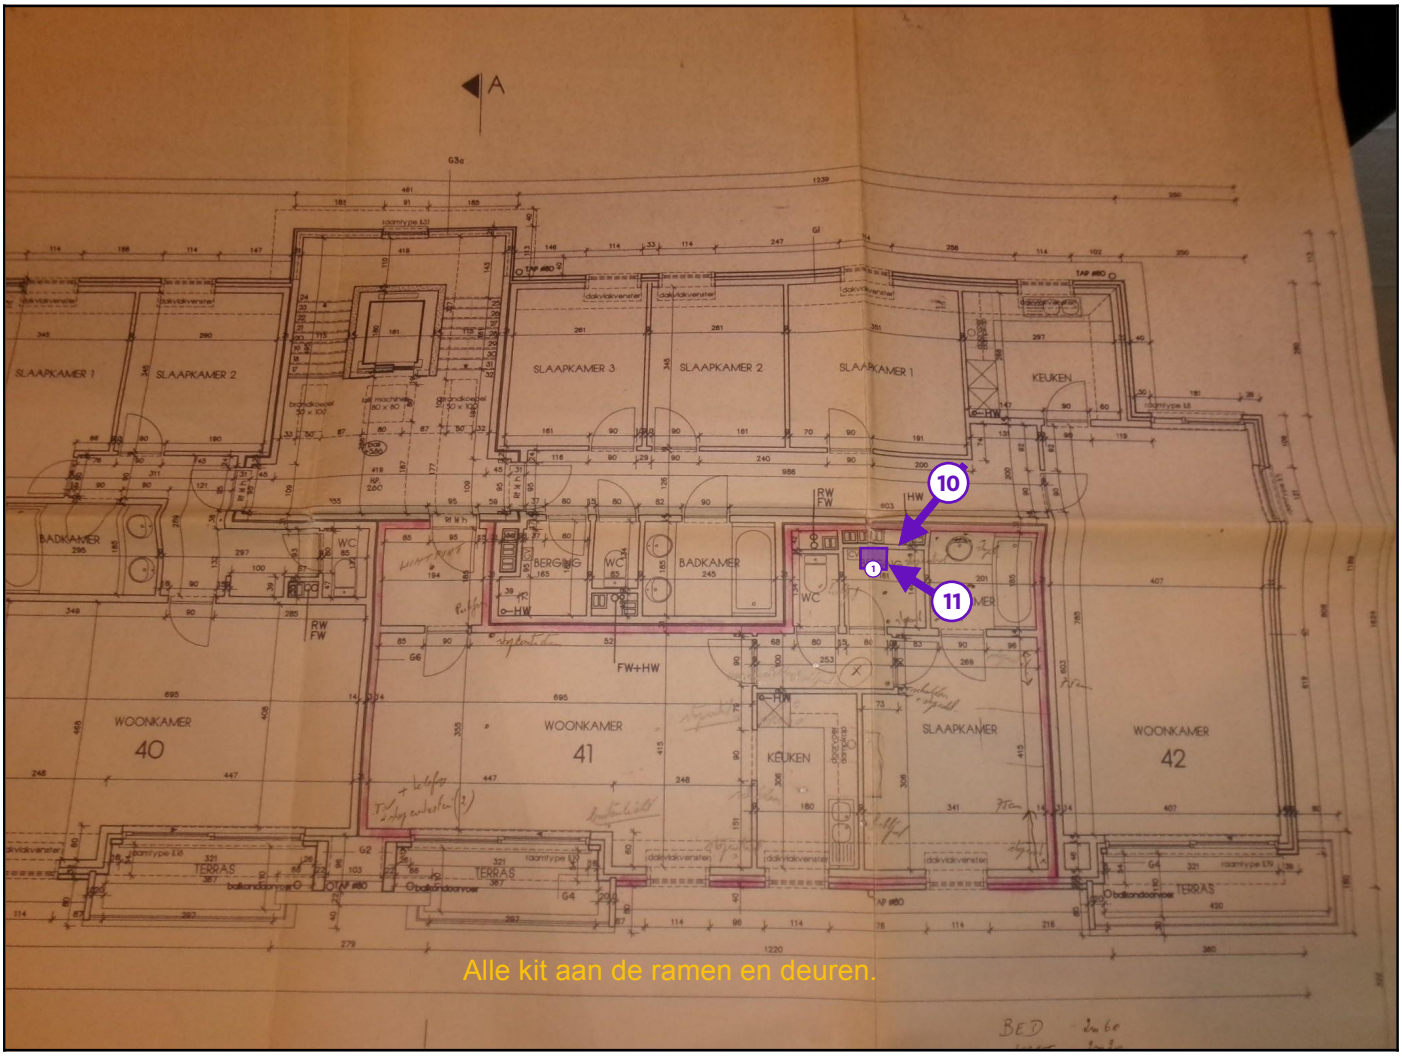
Plan 1.3: Plan Appartement

Beschrijving	Type	Actie
1. Stookketel / Brander	Advies	-
9. Kit aan de ramen is soepel	Overige ruimte of materiaal	-
10. Rookgaskanaal	Overige ruimte of materiaal	-
11. Dichtingen stookketel	Overige ruimte of materiaal	-

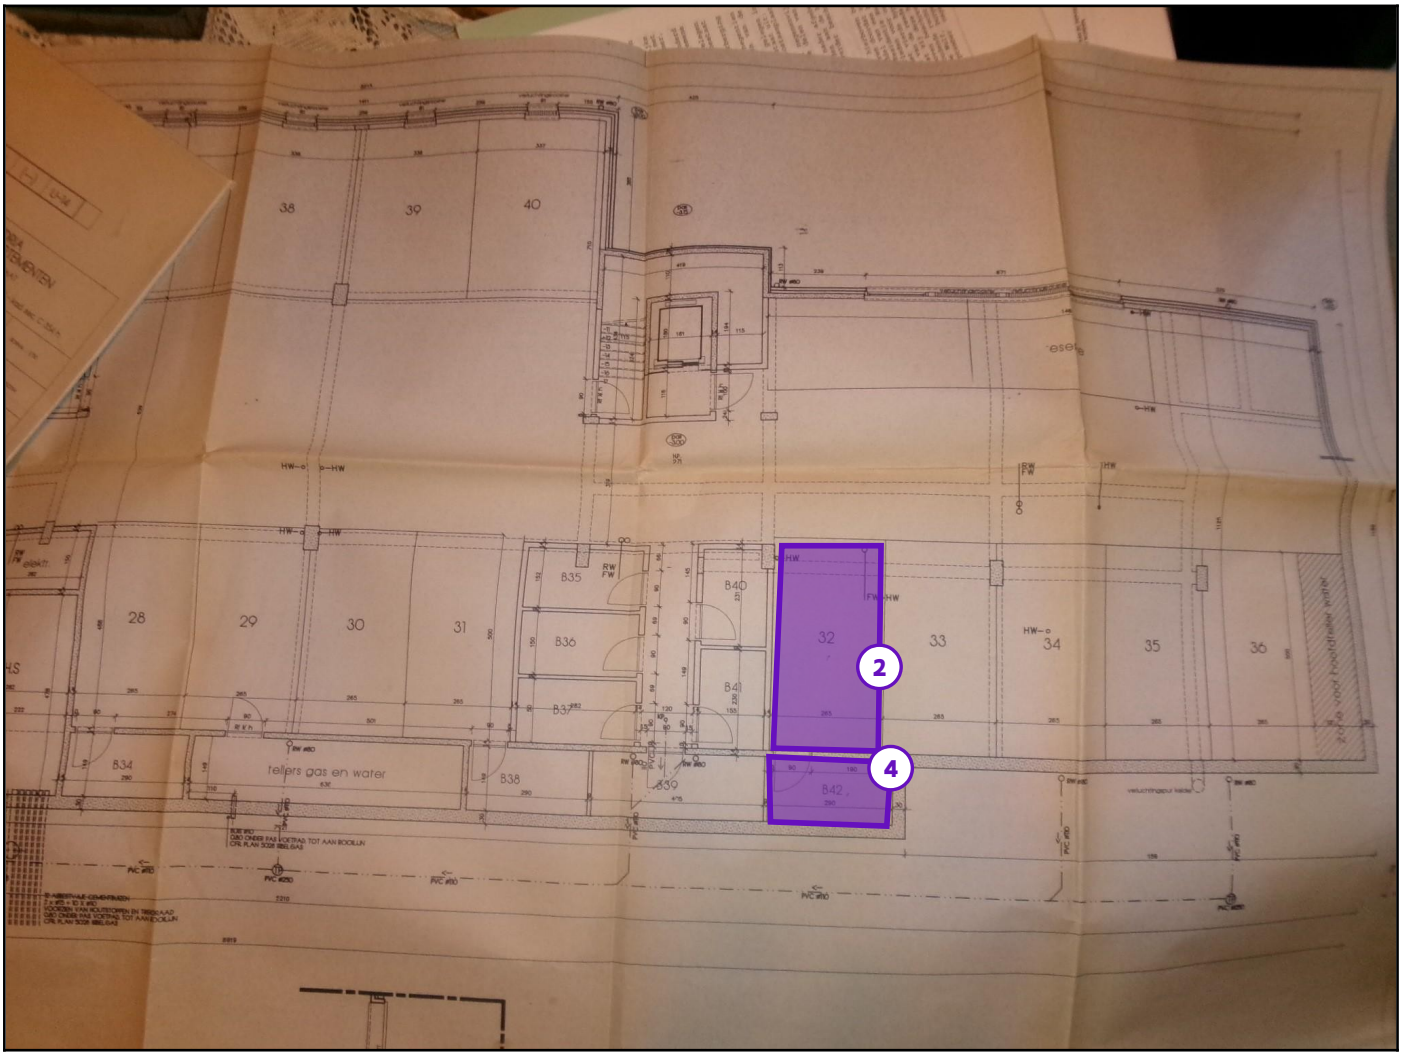
Plan 2.1: Plan staanplaats en kelder

Beschrijving	Type	Actie
2. Garage	Advies	-
4. Kelderruimte	Advies	-

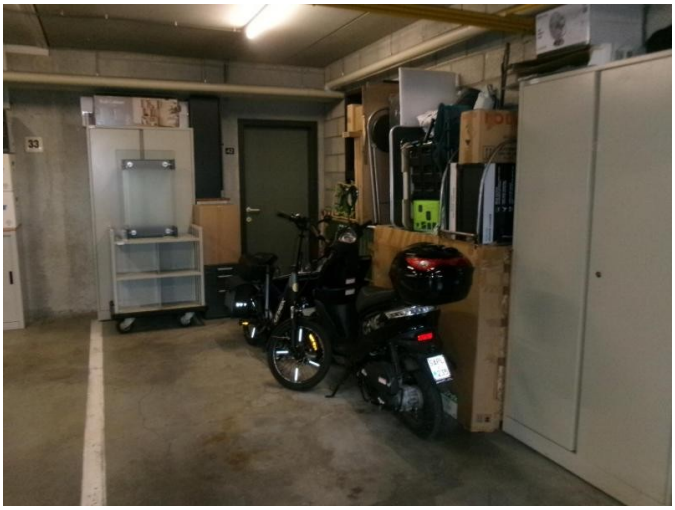
Fiche 2: Garage

Informatie over een niet-asbestverdacht materiaal

Basis voor advies	De asbestdeskundige beoordeelt het materiaal als niet-asbestverdacht.

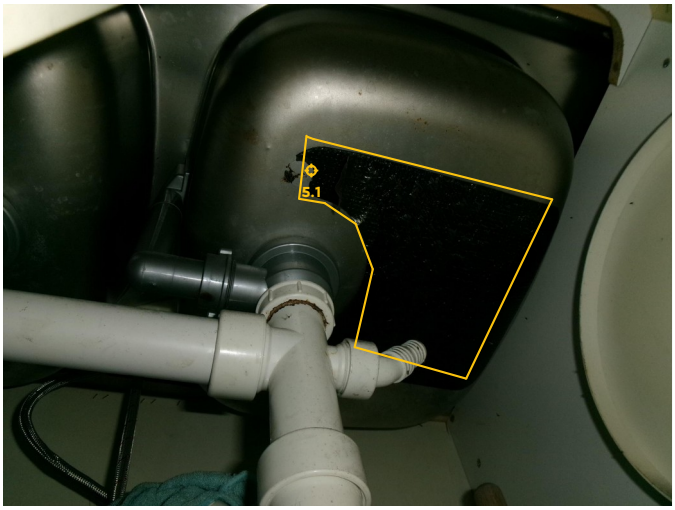
Fiche 5: Dreunplaat spoelbak

Geen asbest

#	Type	Referentie	Resultaat
5.1	Puntmonster	Dreunplaat	Geen asbest

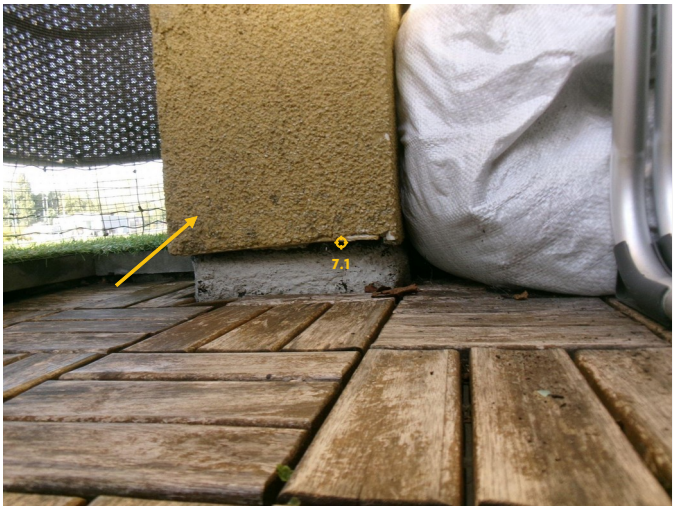
Fiche 7: Crepi

Geen asbest

#	Type	Referentie	Resultaat
7.1	Puntmonster	Crepi	Geen asbest

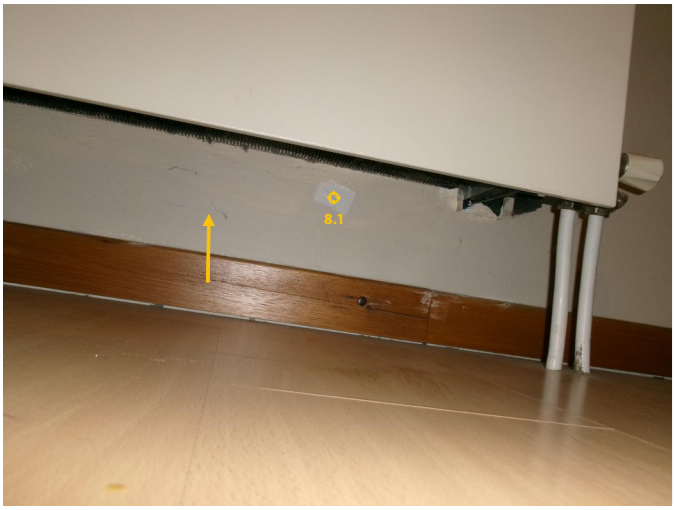
Fiche 8: Bepleistering op de muren

Geen asbest

#	Type	Referentie	Resultaat
8.1	Mengmonster	ST 1	Geen asbest
