Asbestinventarisattest

Puinstraat 61, 9000 Gent

Attestnummer : **20230531-000590.000**
Uitgegeven op : **31.05.2023**
Geldig tot : **31.05.2033**

Asbestveilig

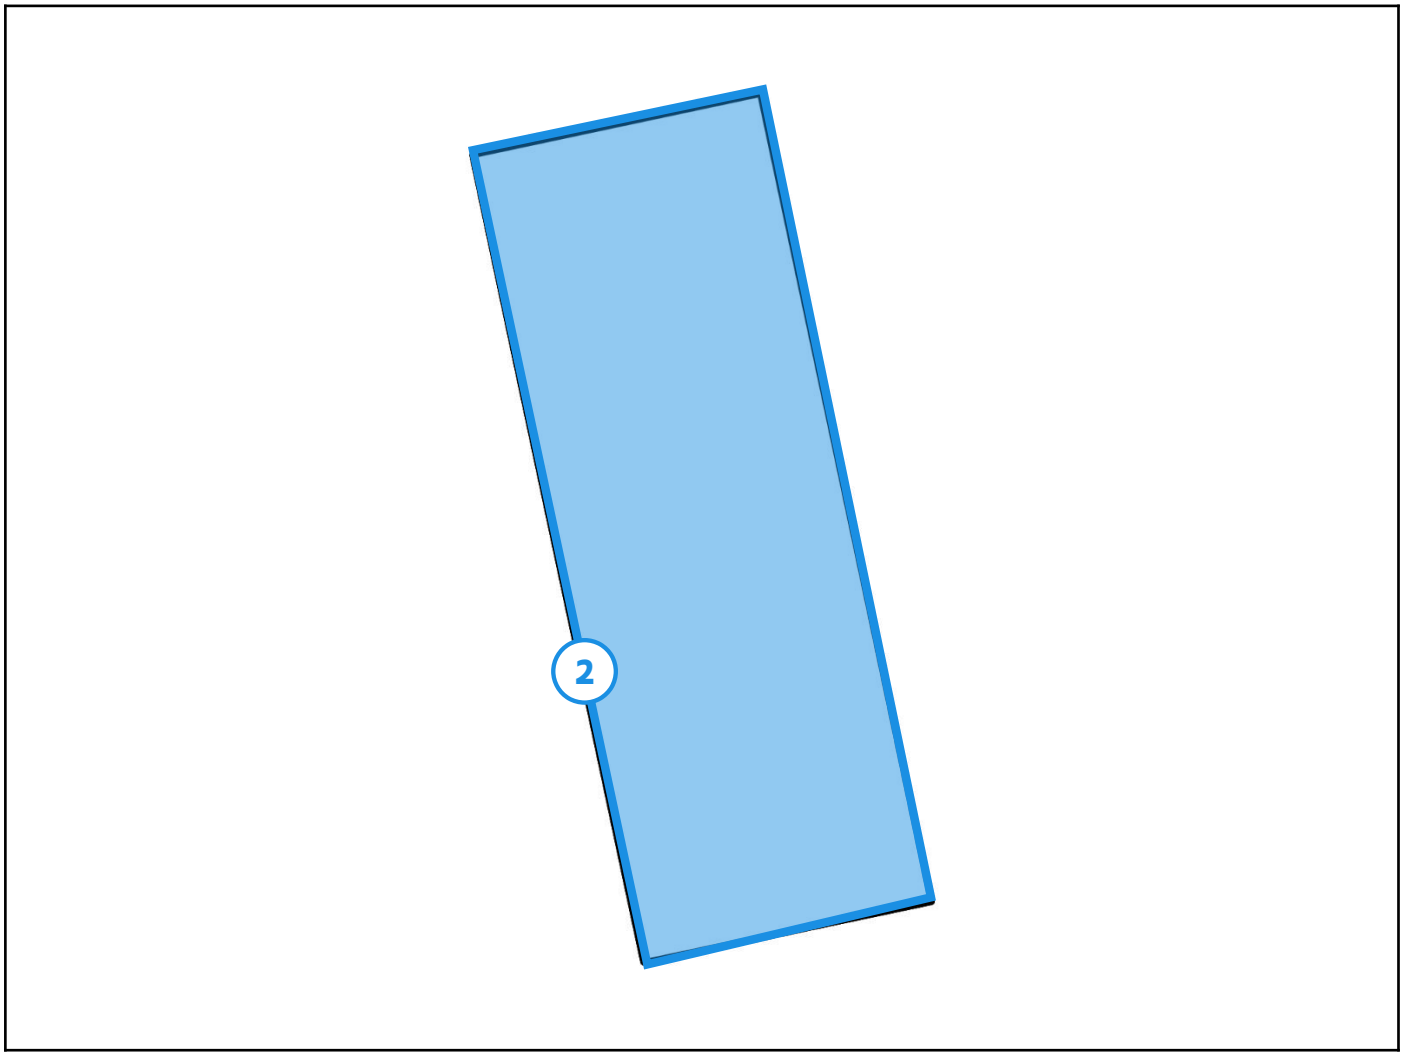
Plan 1.1: Hoofdgebouw

Beschrijving	Type	Actie
2. Dak en onderdak	Geen asbest	-

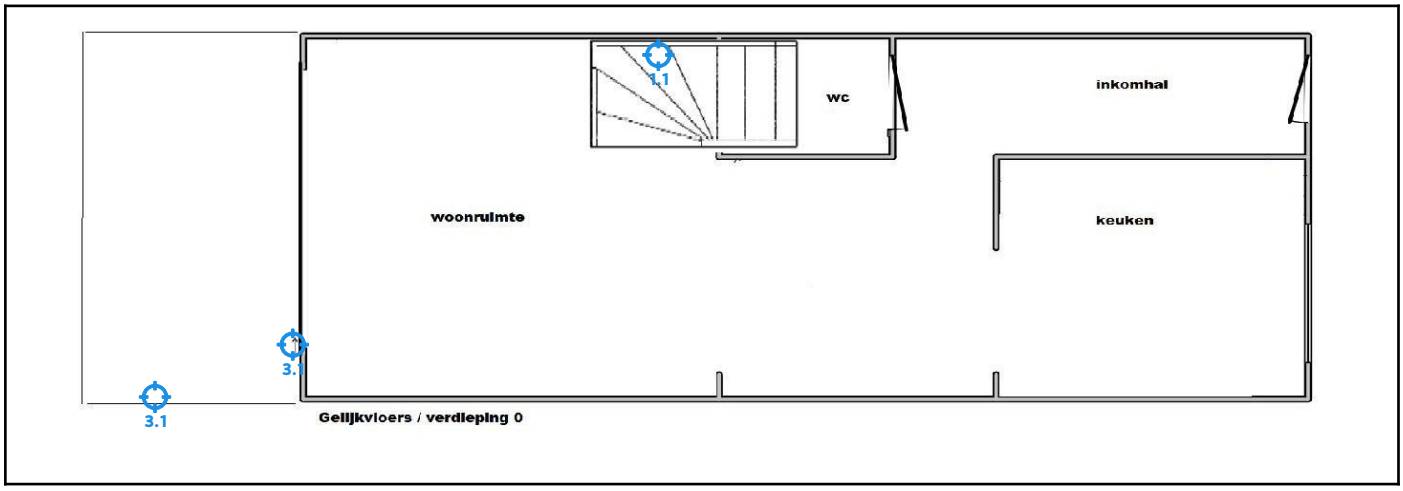
Plan 1.2: Verdieping 0

Beschrijving	Type	Actie
1. Pleister - wand	Geen asbest	-
1.1 Code: AHST3	Mengmonster	-
3. Gevelbedekking (tuinmuur/achtergevel gelijkvloers)	Geen asbest	-
3.1 Code: AHST1	Mengmonster	-

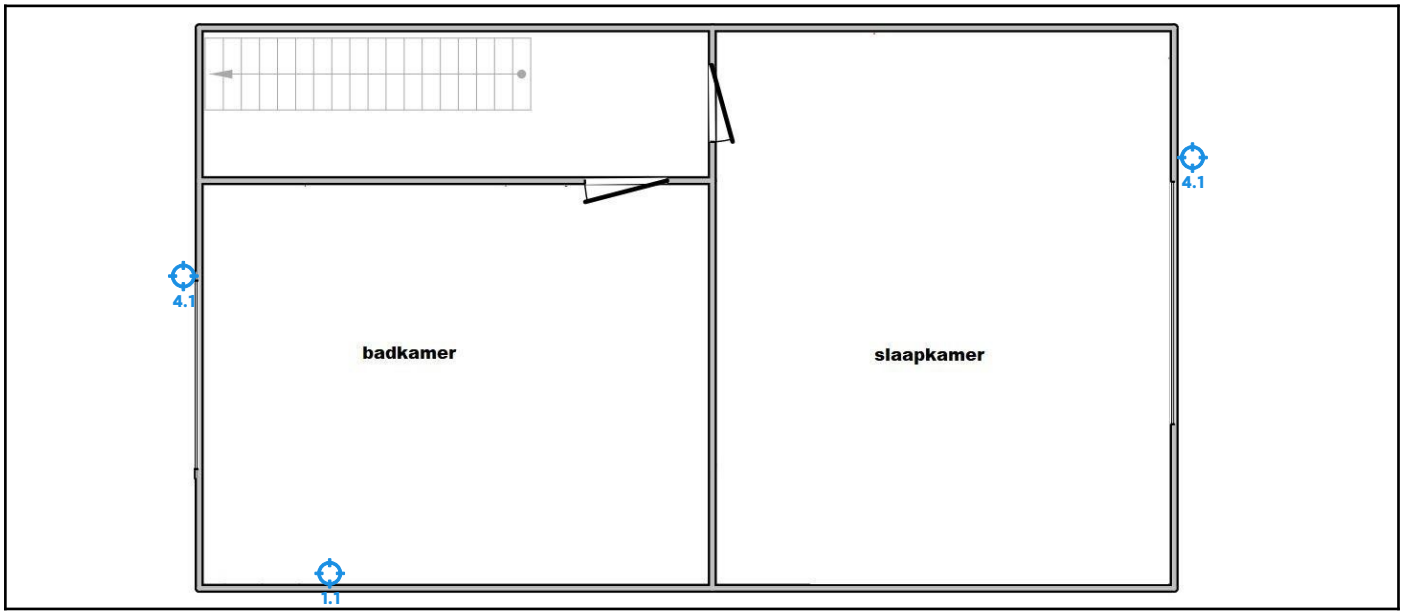
Plan 1.3: Verdieping +1

Beschrijving	Type	Actie
1. Pleister - wand	Geen asbest	-
1.1 Code: AHST3	Mengmonster	-
4. Gevelbedekking (voor-en achtergevel)	Geen asbest	-
4.1 Code: AHST2	Mengmonster	-

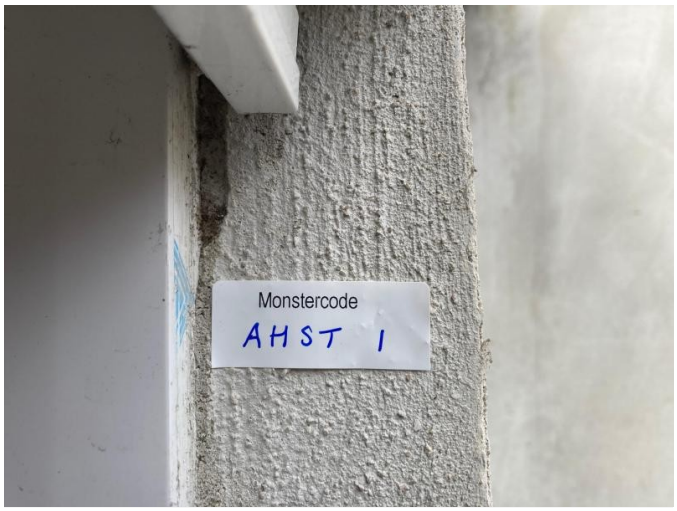
Fiche 3: Gevelbedekking (tuinmuur/achtergevel gelijkvloers)

Geen asbest

#	Type	Referentie	Resultaat
3.1	Mengmonster	AHST1	Geen asbest

Beschrijving	Gevelbedekking (tuinmuur/achtergevel gelijkvloers)
Omgeving	Buiten
Primaire drager	Wand buitenschil

Bindmiddel van materiaal	Gips - kalk
Gebondenheid op basis van bindmiddel	Niet-hechtgebonden
Hoeveelheid (oppervlakte - dikte - aantal)	• 30,00 m^2 - 0,50 cm - 1 stuk
Totaal volume	0,15 m^3
Identificatiemethode	Vaststelling met monstername
Destructieve handeling voor identificatie	Nee
Opmerking	Elke in het asbestattest vermelde hoeveelheid - oppervlakte - afmeting - gewicht is een raming.

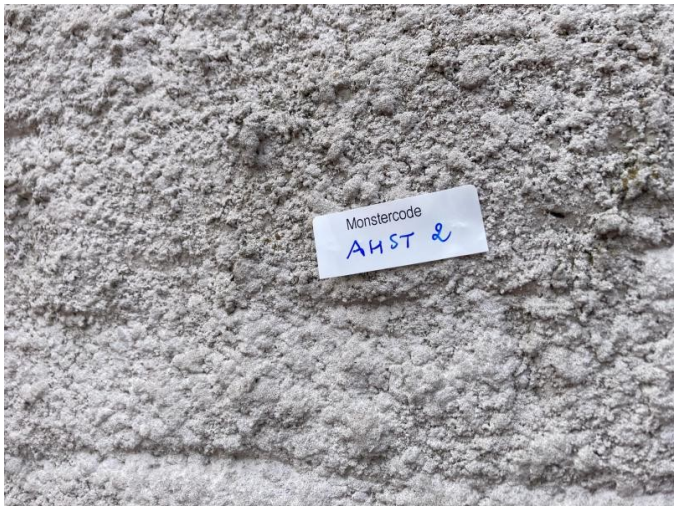
Fiche 4: Gevelbedekking (voor-en achtergevel)

Geen asbest

#	Type	Referentie	Resultaat
4.1	Mengmonster	AHST2	Geen asbest

Beschrijving	Gevelbedekking (voor-en achtergevel)
Omgeving	Buiten
Primaire drager	Wand buitenschil
Bindmiddel van materiaal	Gips - kalk

Gebondenheid op basis van bindmiddel	Niet-hechtgebonden
Hoeveelheid (oppervlakte - dikte - aantal)	• 35,00 m^2 - 0,50 cm - 1 stuk
Totaal volume	0,175 m^3
Identificatiemethode	Vaststelling met monstername
Destructieve handeling voor identificatie	Nee
Opmerking	Elke in het asbestattest vermelde hoeveelheid - oppervlakte - afmeting - gewicht is een raming.
