Asbestinventarisattest

Drapstraat 52, 9810 Nazareth-De Pinte

Attestnummer : **20261008-000346.000**
Uitgegeven op : **08.10.2026**
Geldig tot : **08.10.2031**

Niet-asbestveilig

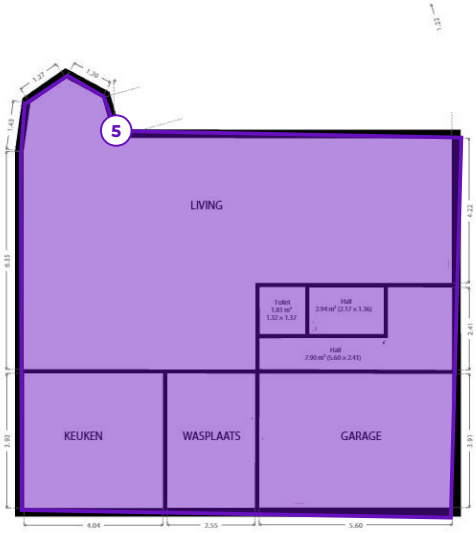
Plan 1.1: GELIJKVLOERS VLOERPLAN

Beschrijving	Type	Actie
5. vloerafwerking	Advies	-

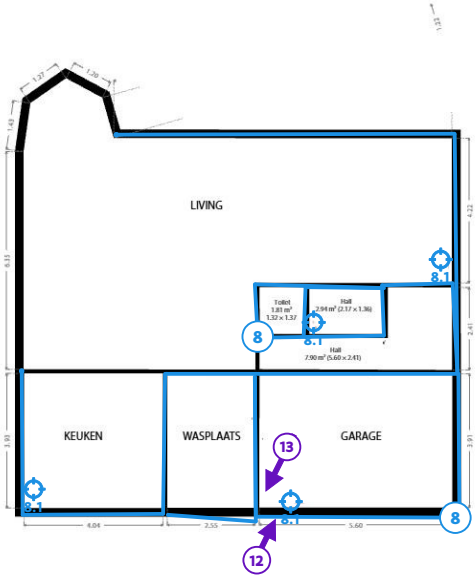
Beschrijving	Type	Actie
8. Pleister muren	Geen asbest	-
8.1 Code: DRAP-MM01	Mengmonster	-
12. rookgaskanaal	Overige ruimte of materiaal	-
13. leidingisolatie	Overige ruimte of materiaal	-

Beschrijving	Notitie	Terug te vinden op plannen
Fiche 9: stookketel, geen asbestverdachte toepassingen	-	-
Fiche 10: dakbedekking prieel	de dakbedekking van het prieel bestaan uit deterioreerde pvc panelen (pvc onderdak)	Plan 3.1: PRIEEL plan
Fiche 11: afdichting schrijnwerk	meerlagige glaspartijen, moderne silicon tussen houten kaders en glas, dichtgecementeerd of moderne silicone tussen kader en buitenschil aan alle ramen	-
Fiche 12: rookgaskanaal	extern werd geen asbestverdacht rookgaskanaal vastgesteld	Plan 1.2: GELIJKVLOERS MUURPLAN
Fiche 13: leidingisolatie	achter de stookketel is ongeveer 60cm leidingisolatie aanwezig in pu schuim	Plan 1.2: GELIJKVLOERS MUURPLAN

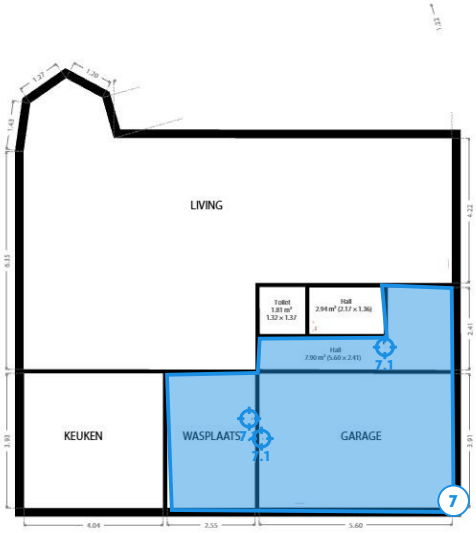
Plan 1.3: GELIJKVLOERS PLAFONDPLAN

Beschrijving	Type	Actie
7. Pleister plafond	Geen asbest	-
7.1 Code: DRAP-MP01	Mengmonster	-

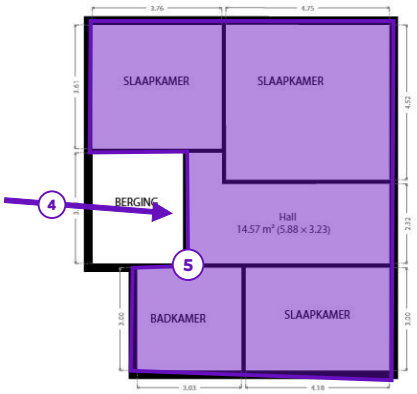
Plan 1.4: DAKVERDIEPING VLOERPLAN

Beschrijving	Type	Actie
4. lijm parket bovenverdieping	Advies	-
5. vloerafwerking	Advies	-

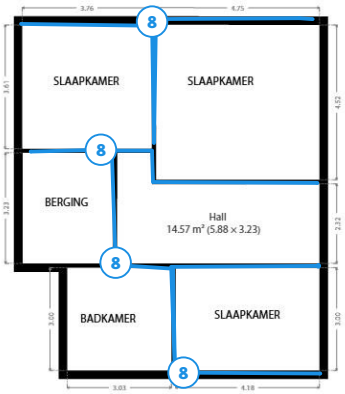
Plan 1.5: DAKVERDIEPING MUURPLAN

Beschrijving	Type	Actie
8. Pleister muren	Geen asbest	-

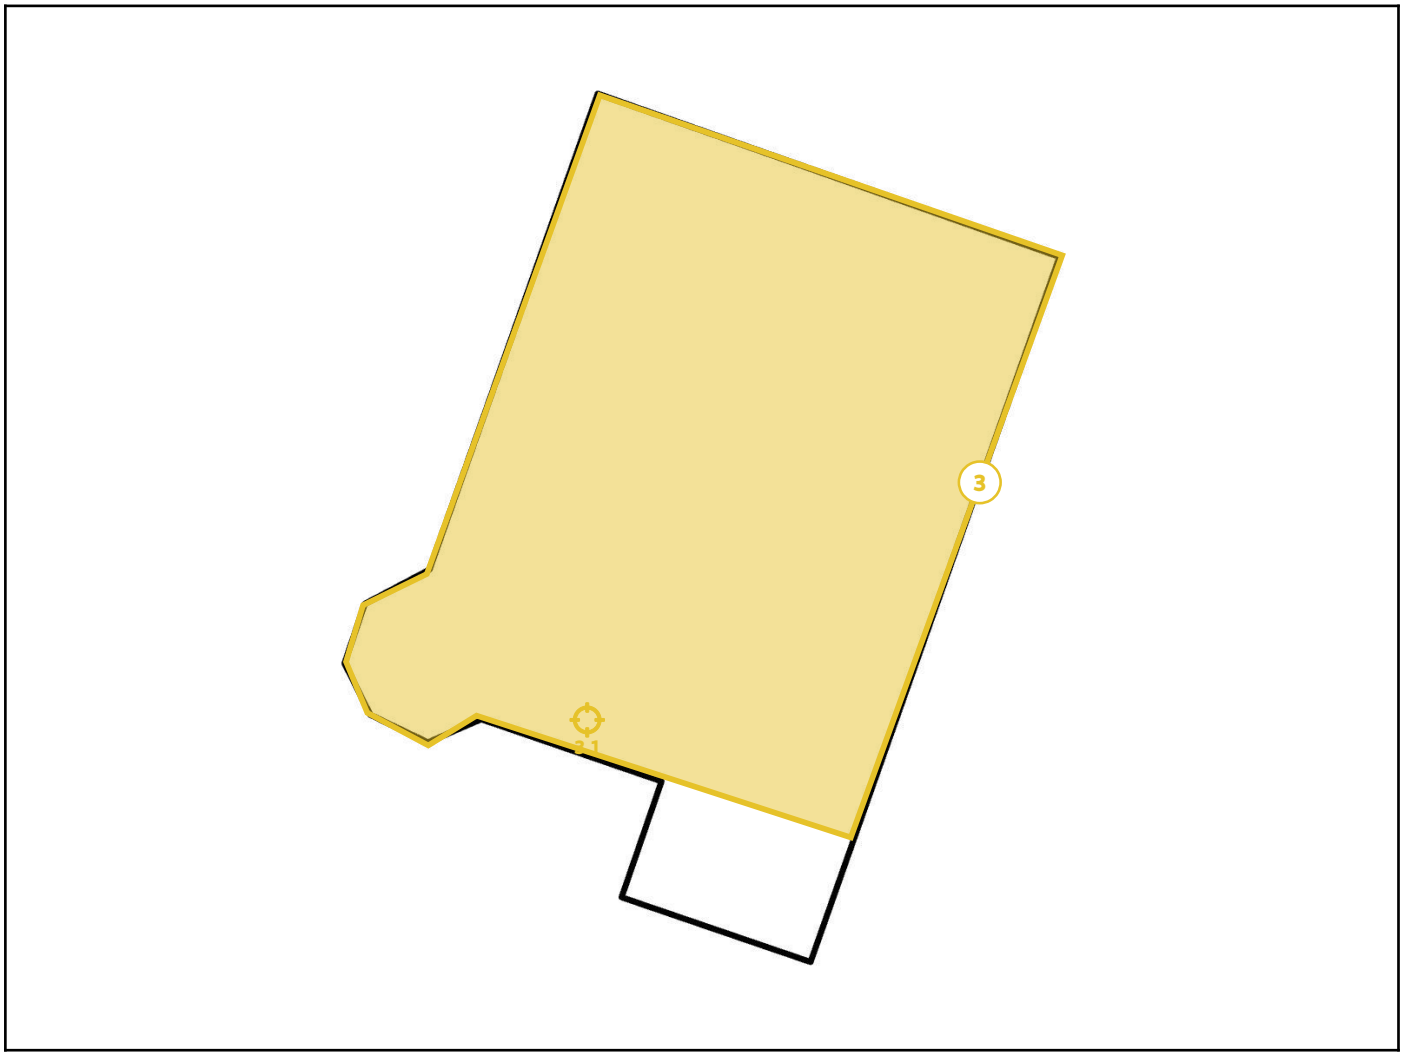
Plan 1.6: BOVENAANZICHT

Beschrijving	Type	Actie
3. Menuiserit onderdak	Asbestmateriaal	Zorgvuldig beheren
3.1 Code: DRAP-POND:	Puntmonster	-

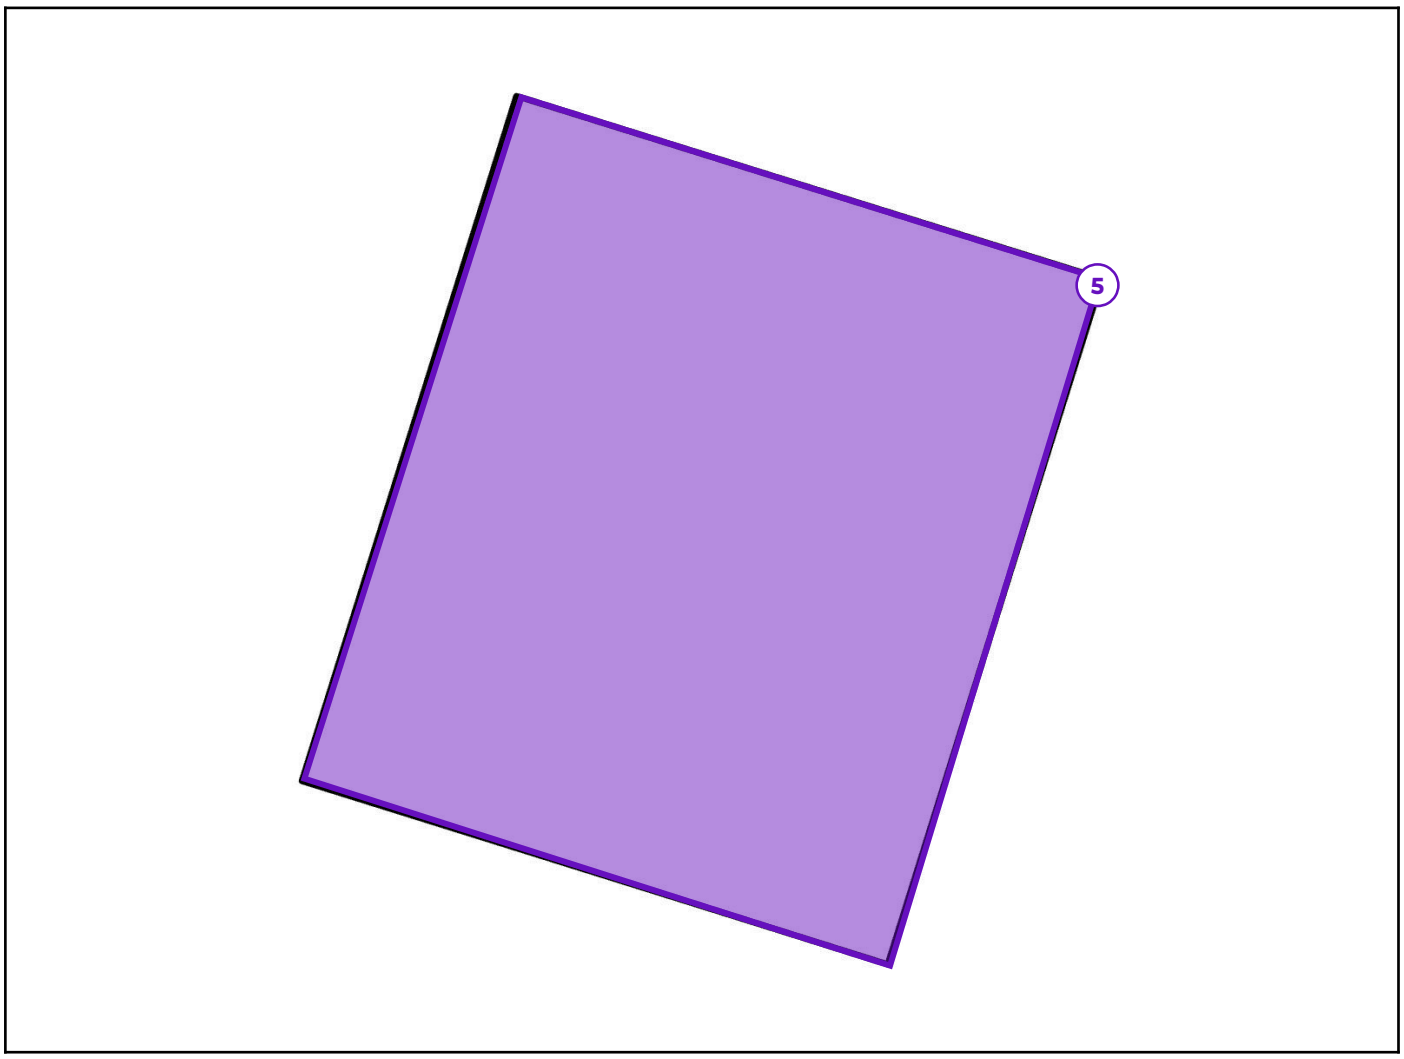
Plan 2.1: TUINHUIS INTERN

Beschrijving	Type	Actie
5. vloerafwerking	Advies	-

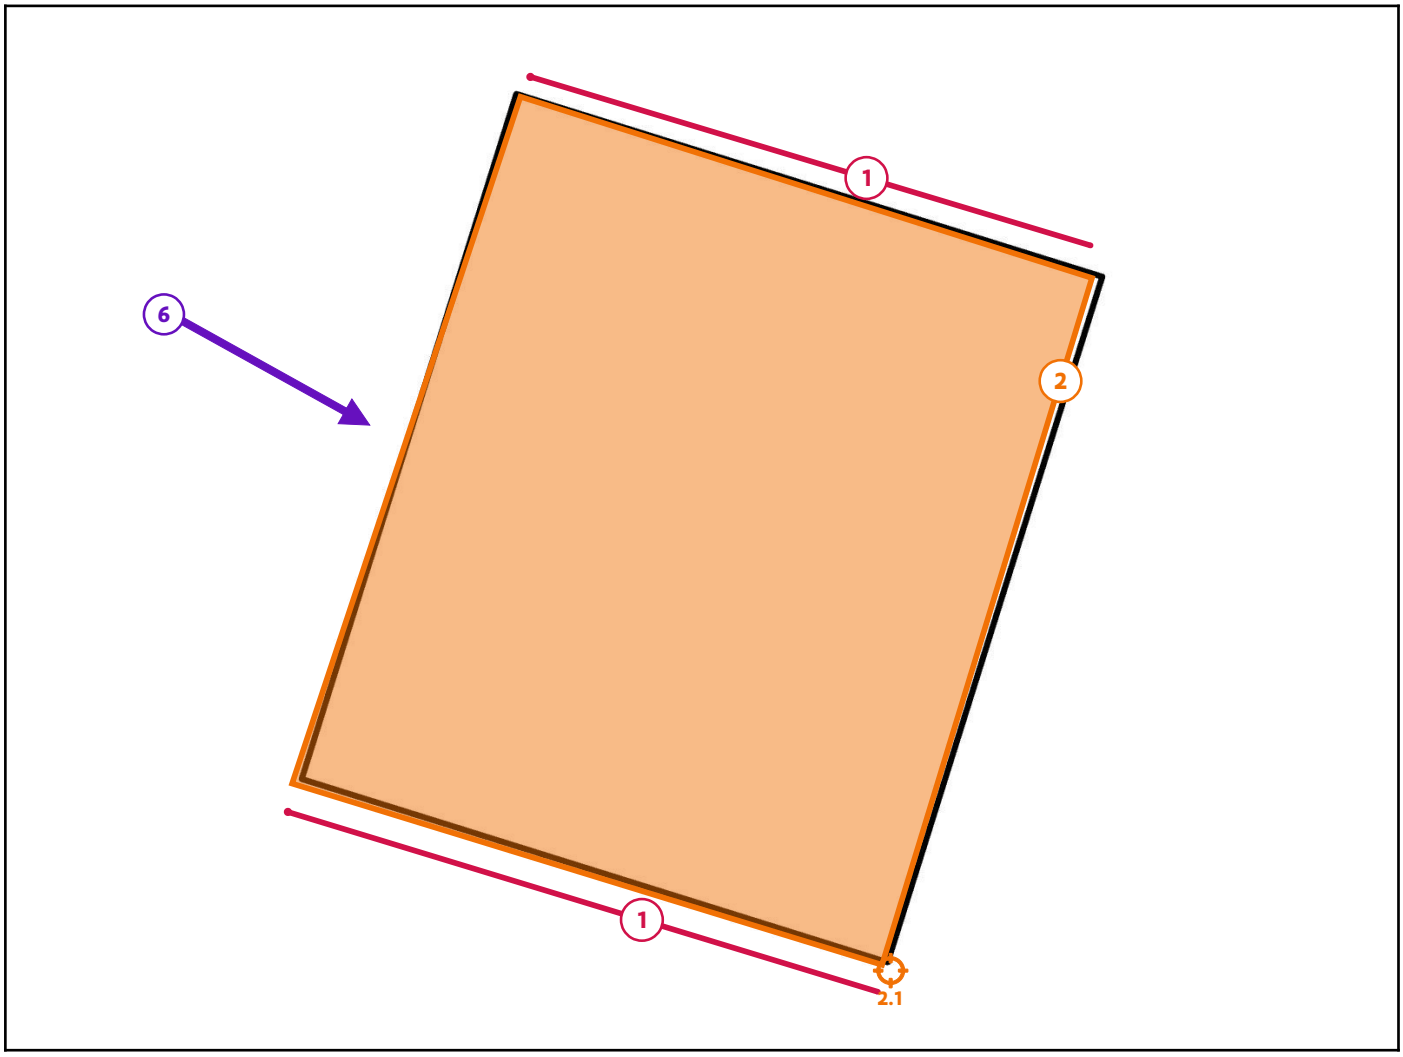
Plan 2.2: TUINHUIS BOVENAANZICHT

Beschrijving	Type	Actie
1. gecontamineerd organisch afval in afvoergoot	Asbestmateriaal	Dringend verwijderen
2. Golfplaat tuinhuis	Asbestmateriaal	Verwijderen
2.1 Code: DRAP-PGOLF	Puntmonster	-
6. afvoer dakgoot tuinhuis	Advies	-

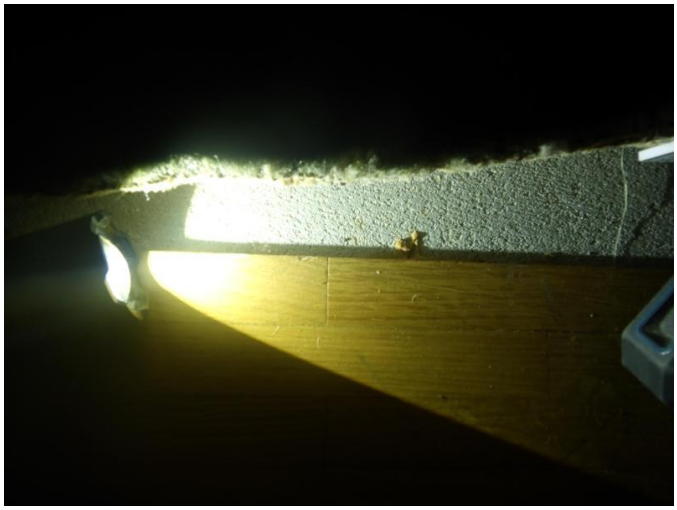
Fiche 4: lijm parket bovenverdieping

op de dakverdieping is de vloerafwerking in volhouten parket in ruitmotief, tussen de berging en de hal is een deel lijm zichtbaar dit is gele pulijm, niet de asbestverdachte zwarte lijm, indien bij renovatie bijvoorbeeld toch zou blijken dat een deel gelijmd is met zwarte lijm is het aangeraden hier stalen van te nemen

Basis voor advies	De asbestdeskundige beoordeelt het materiaal als niet-asbestverdacht.

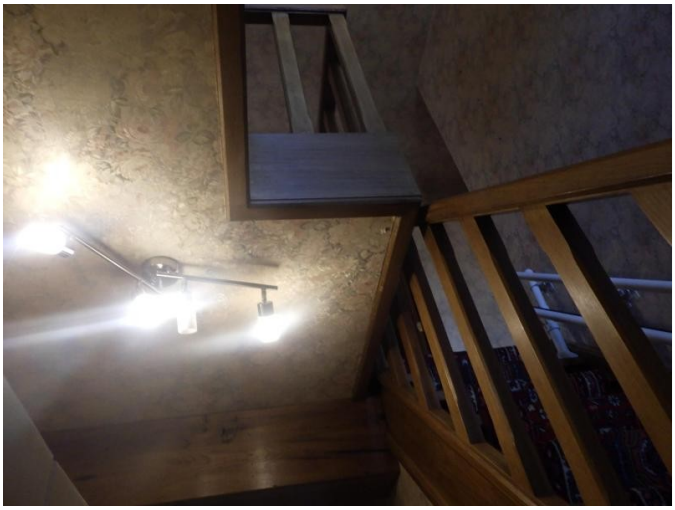
Fiche 7: Pleister plafond

Geen asbest

#	Type	Referentie	Resultaat
7.1	Mengmonster	DRAP-MP01	Geen asbest
