Asbestinventarisattest

Nieuwmoer-Dorp 17/1, 2920 Kalmthout

Attestnummer : **20261012-000189.000**
Uitgegeven op : **12.10.2026**
Geldig tot : **12.10.2036**

Asbestveilig (maar niet asbestvrij)

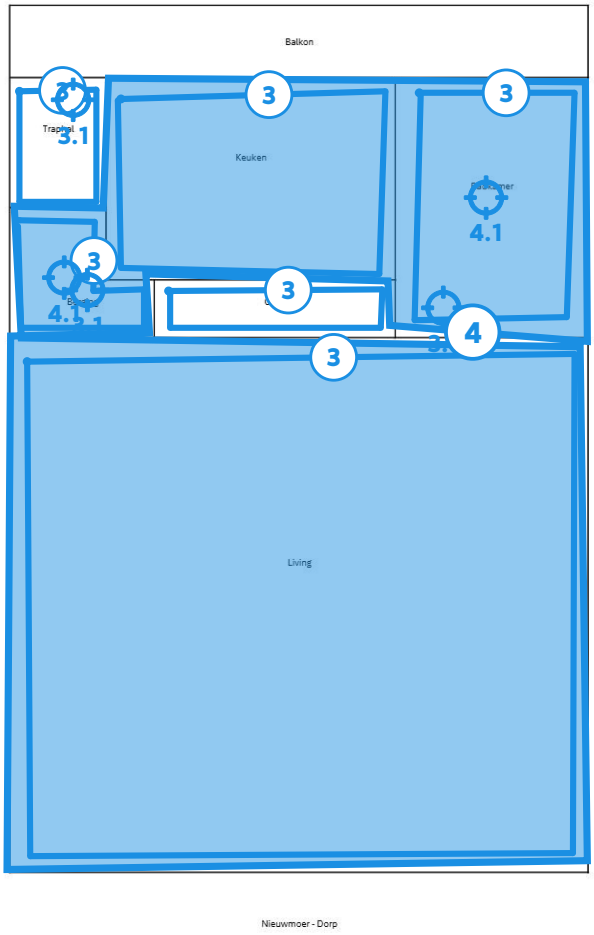
Plan 1.1: Plan 1ste verdieping

Beschrijving	Type	Actie
3. Bezetting muren	Geen asbest	-
3.1 Code: 1. Bezetting muren	Mengmonster	-
4. Bezetting plafond	Geen asbest	-
4.1 Code: 2. Bezetting plafond	Mengmonster	-

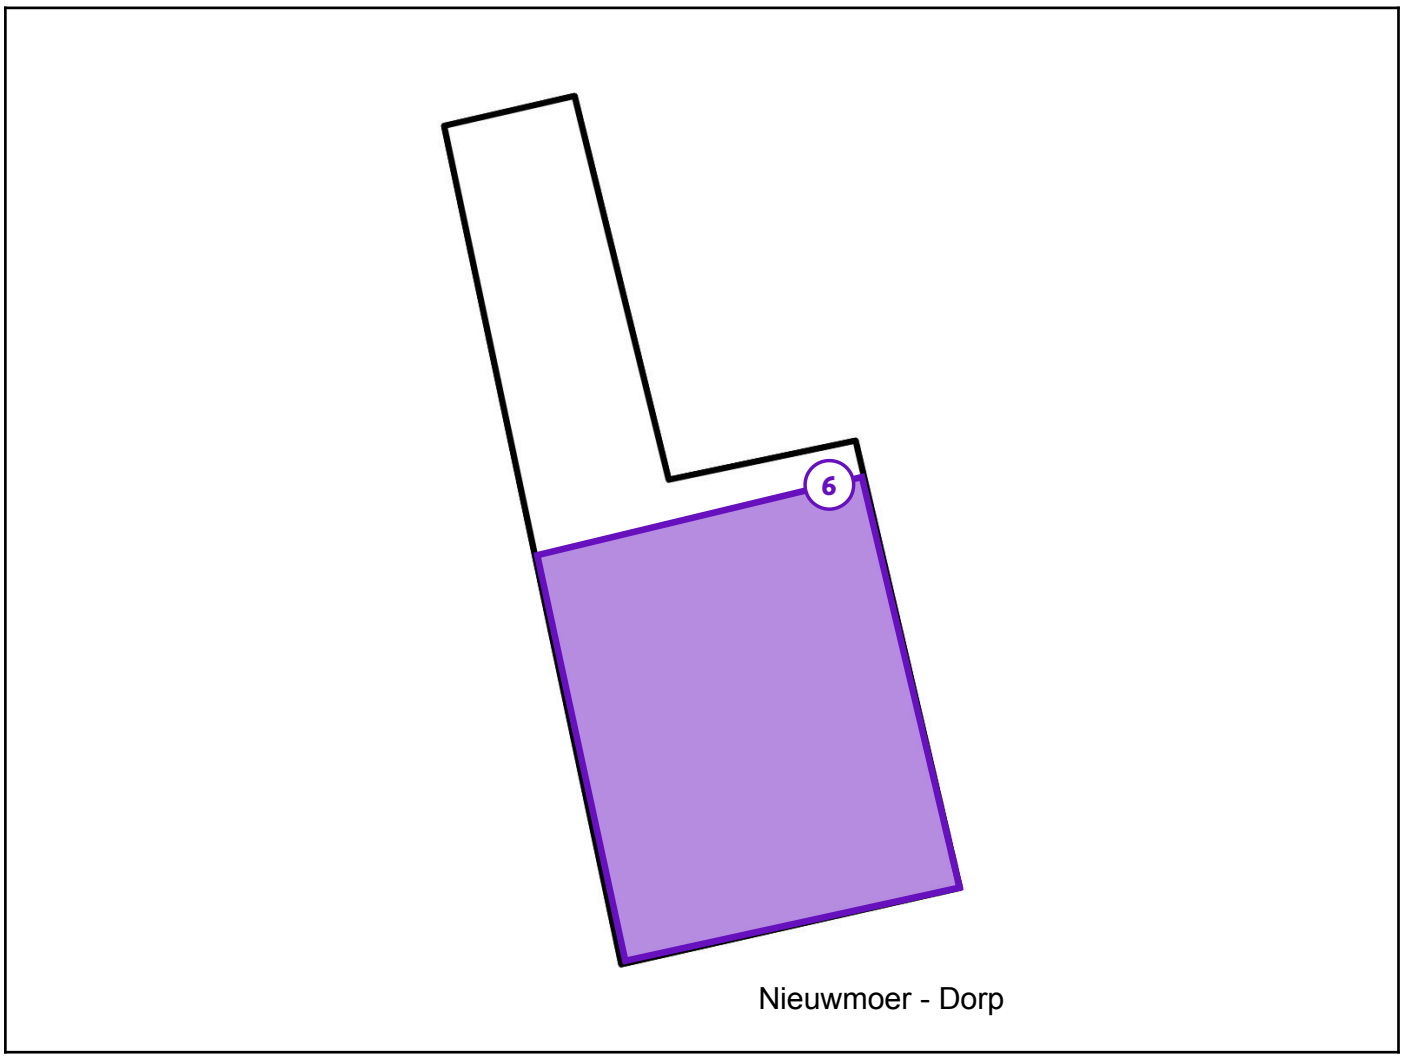
Plan 1.3: Plan dak

Beschrijving	Type	Actie
6. Dakbedekking	Overige ruimte of materiaal	-

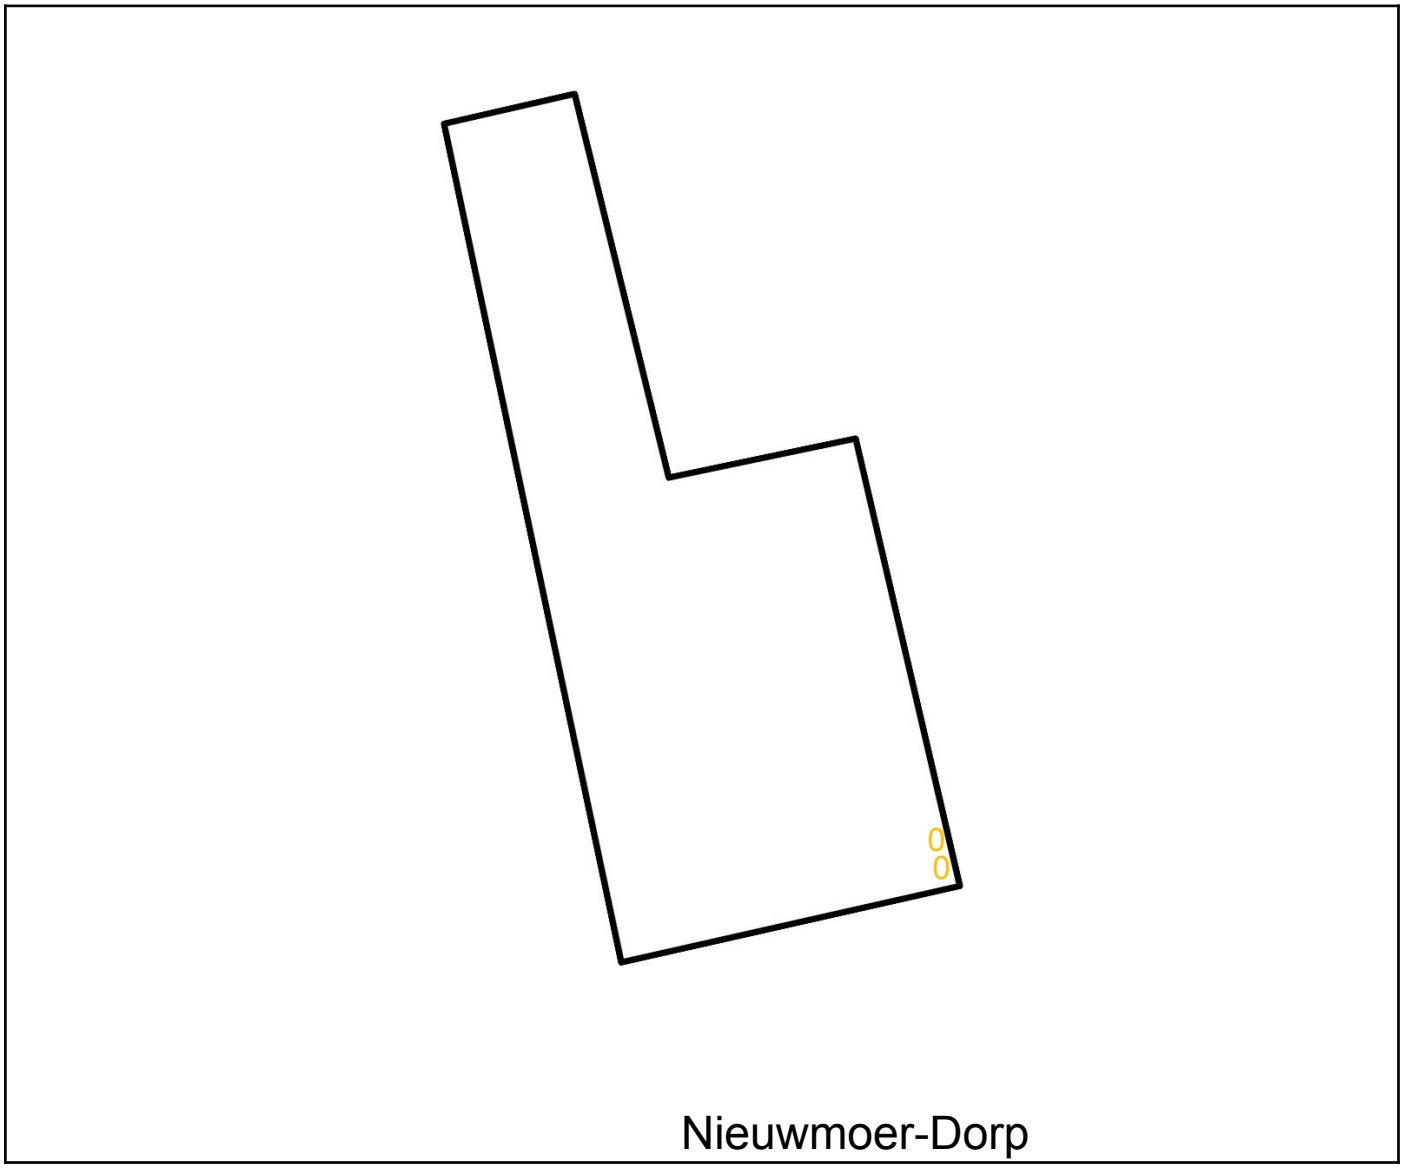
Plan 1.4: Plan Bakeliet

Beschrijving	Type	Actie
1. Bakeliet - meterkast	Asbestmateriaal	Zorgvuldig beheren

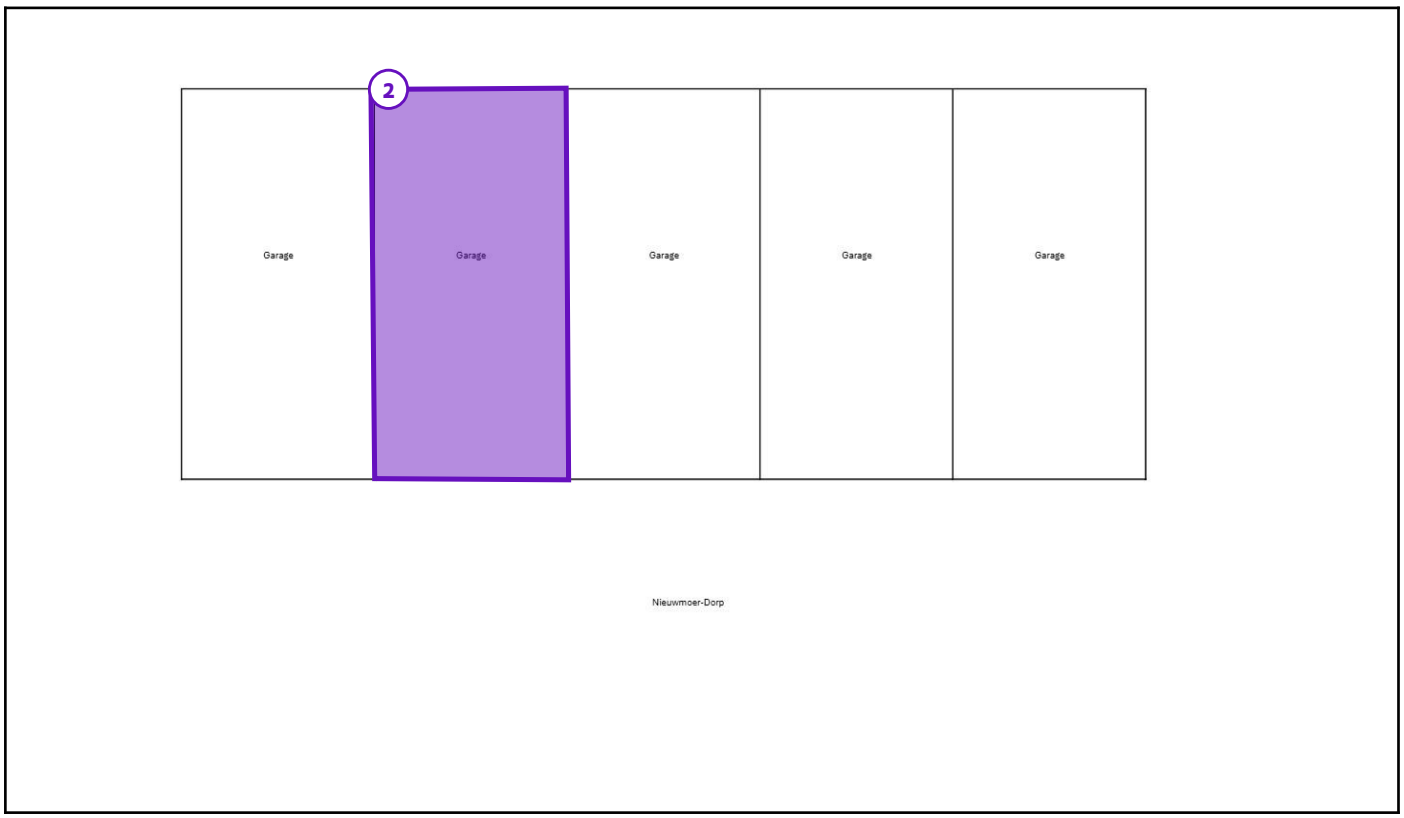
Plan 2.1: Plan garage

Beschrijving	Type	Actie
2. Garage	Advies	-

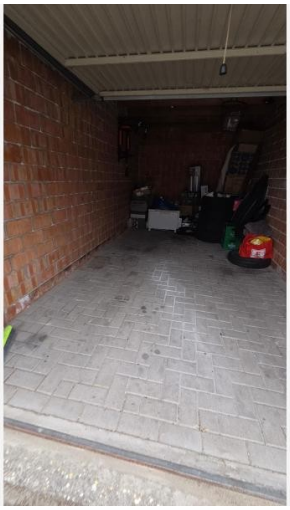
Fiche 2: Garage

Er zijn geen asbestverdachte materialen in de garage.

Basis voor advies	De asbestdeskundige beoordeelt het materiaal als niet-asbestverdacht.

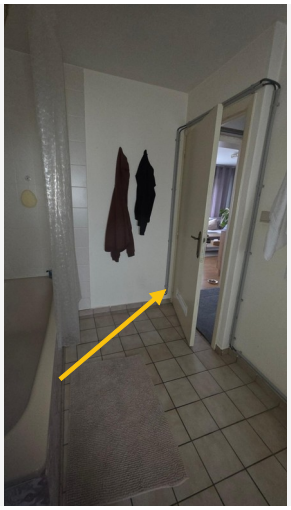
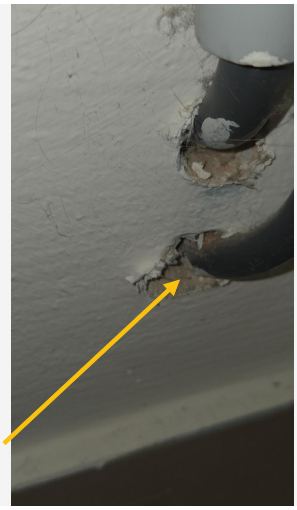
Fiche 3: Bezetting muren

Geen asbest

#	Type	Referentie	Resultaat
3.1	Mengmonster	1. Bezetting muren	Geen asbest
