Asbestinventarisattest

Nieuwmoer-Dorp 17, 2920 Kalmthout
Gemeenschappelijke delen

Attestnummer : **20261012-000187.000**
Uitgegeven op : **12.10.2026**
Geldig tot : **12.10.2036**

Asbestveilig (maar niet asbestvrij)

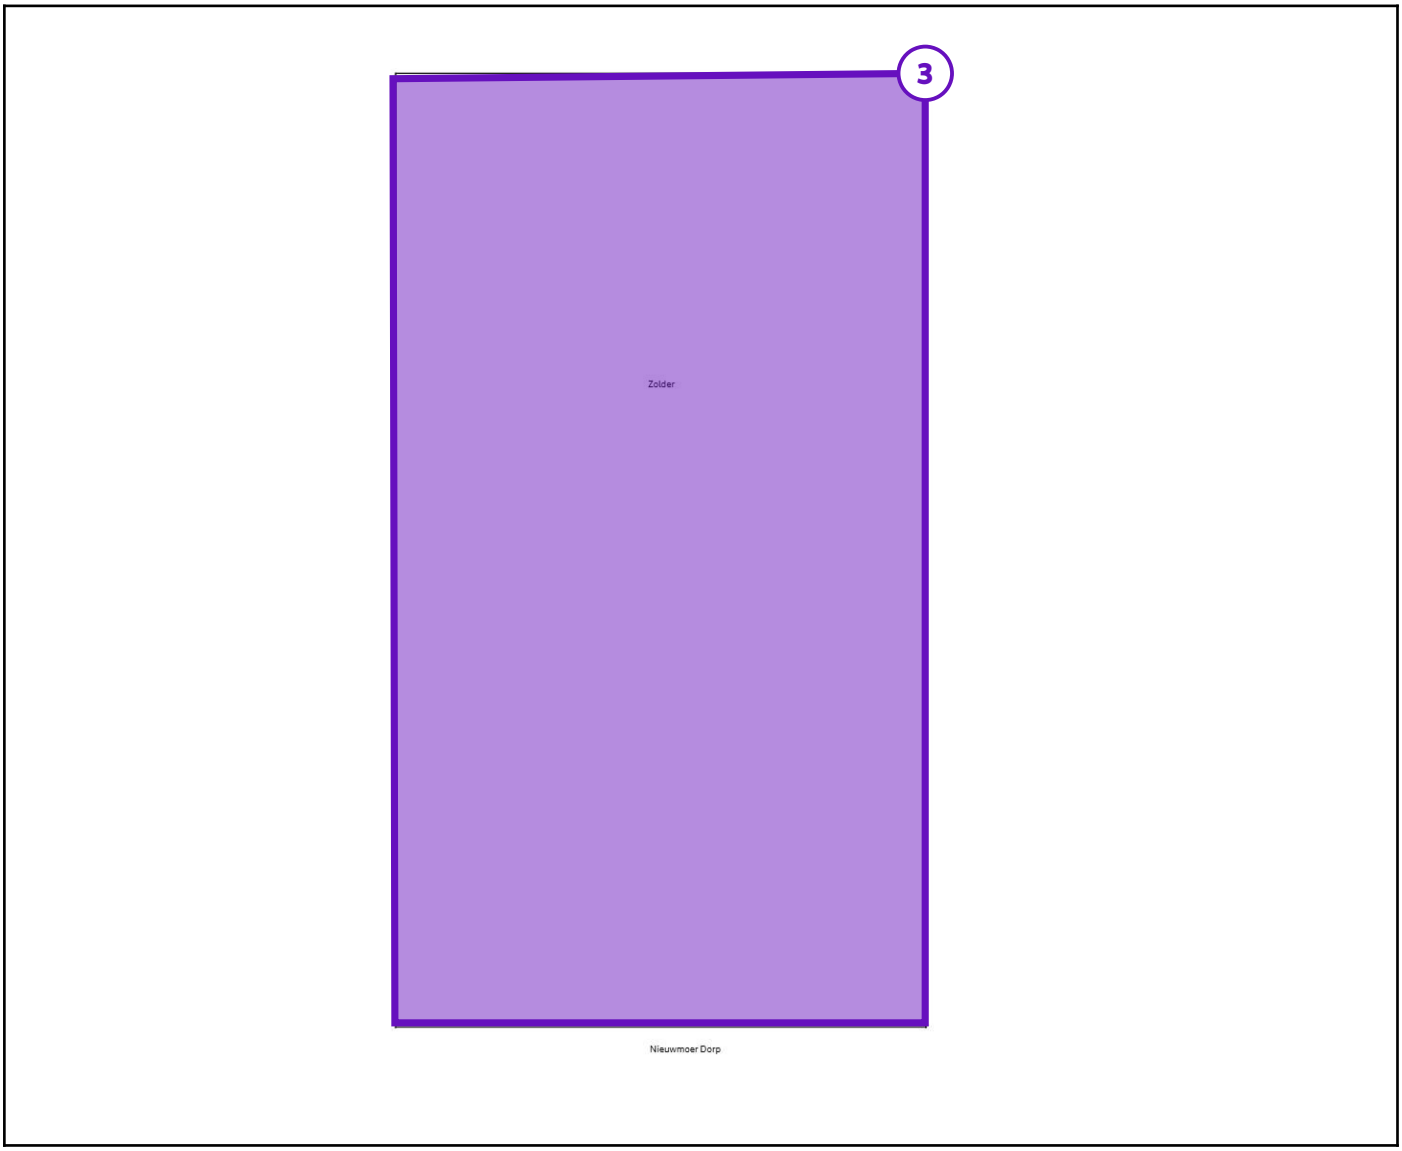
Plan 1.5: Plan zolder

Beschrijving	Type	Actie
3. Zolder - niet toegankelijk	Beperking	-

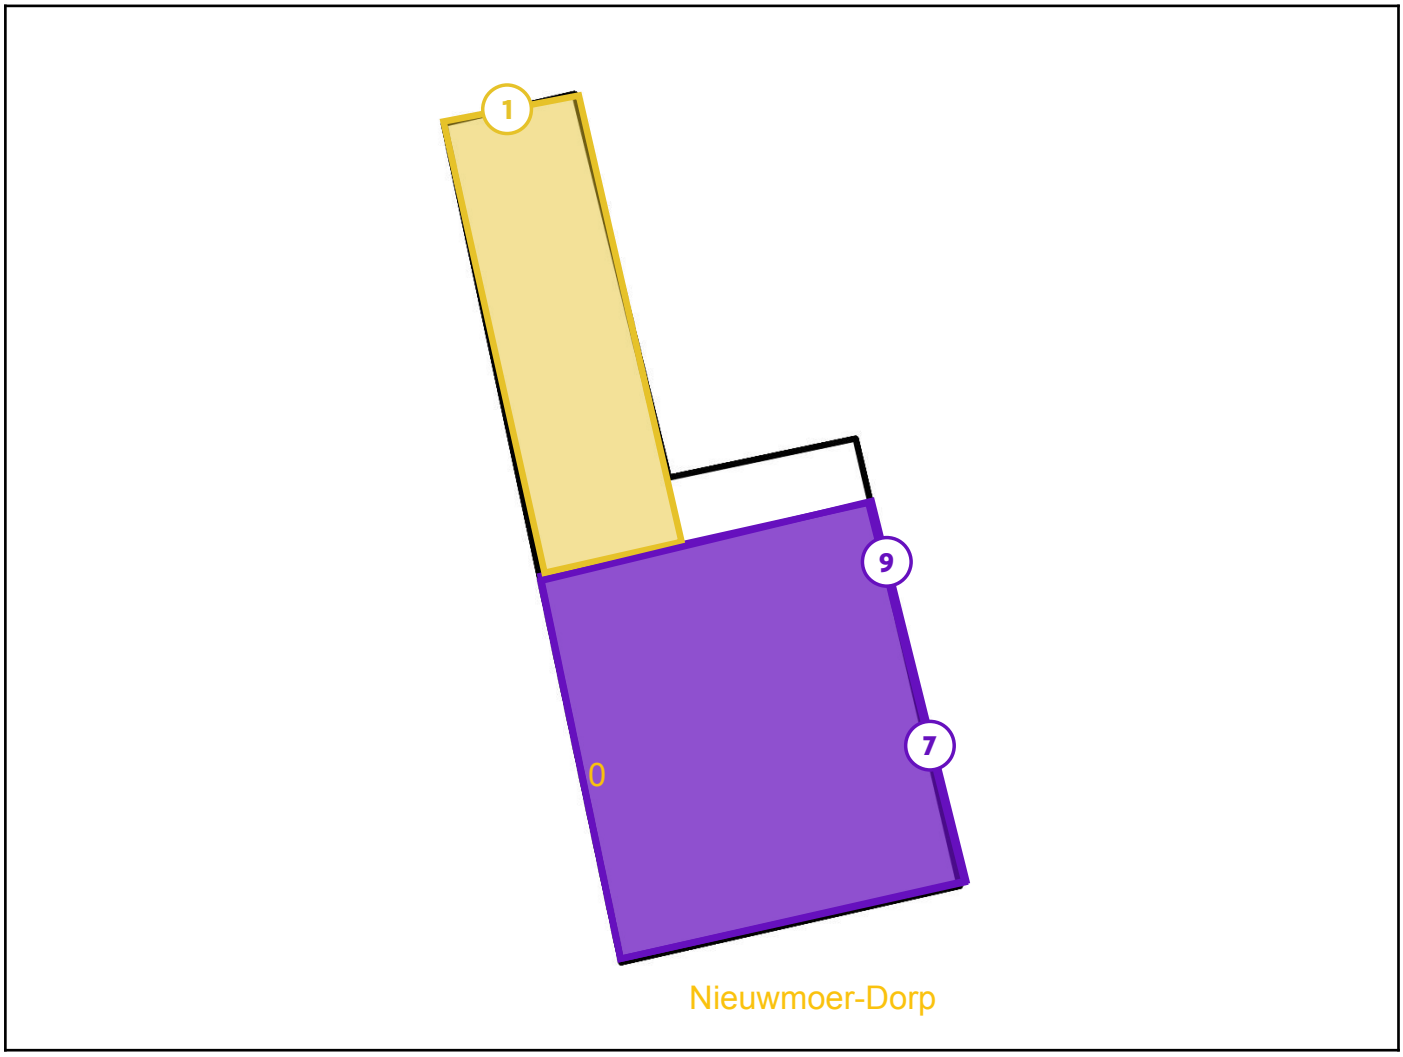
Plan 1.6: Plan dak

Beschrijving	Type	Actie
1. Dakbedekking : roofing platdak: handelspand/appartement/garage's	Asbestmateriaal	Zorgvuldig beheren
2. Rookgaskanaal - schoorsteen	Beperking	-
7. Onderdak	Overige ruimte of materiaal	-
9. Dakbedekking - dakpannen	Overige ruimte of materiaal	-
10. Rookgaskanaal	Overige ruimte of materiaal	-

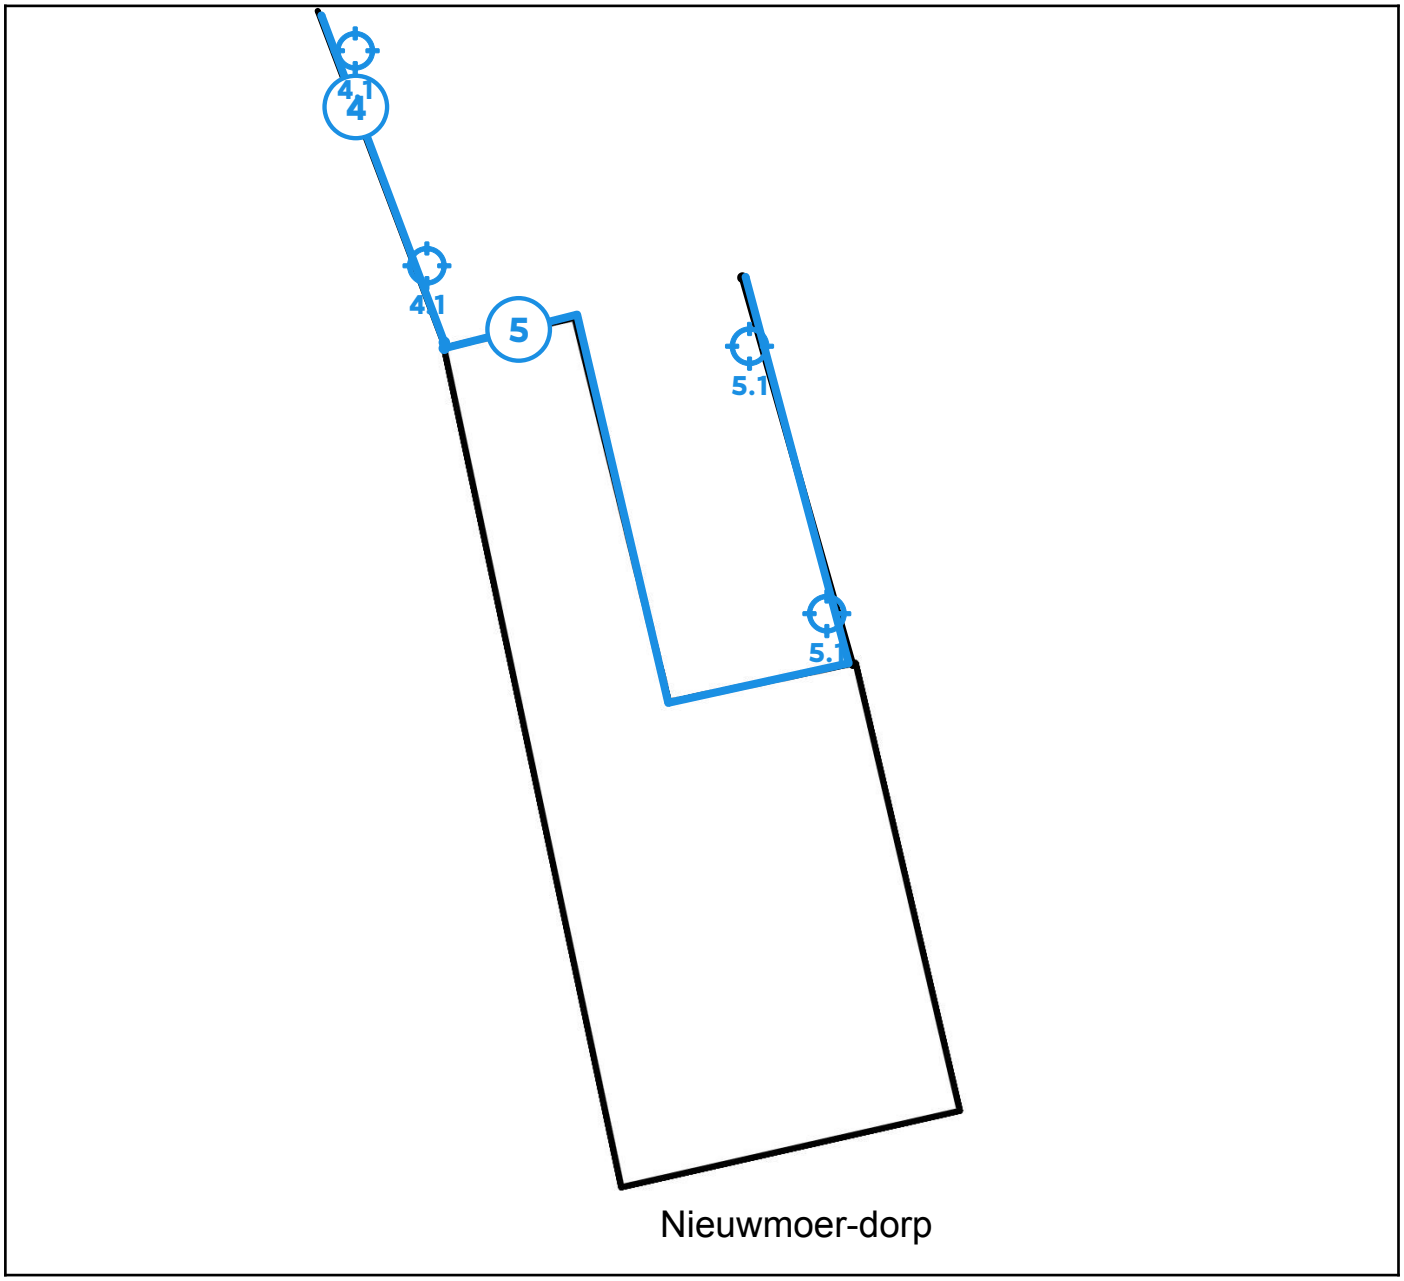
Plan 1.7: Plan scheidingsmuren

Beschrijving	Type	Actie
4. Pleister - cementering tuinmuur	Geen asbest	-
4.1 Code: 2 Cementering tuinmuur	Mengmonster	-
5. Crepi buitengevel	Geen asbest	-
5.1 Code: 1 Crepi buitengevel	Mengmonster	-

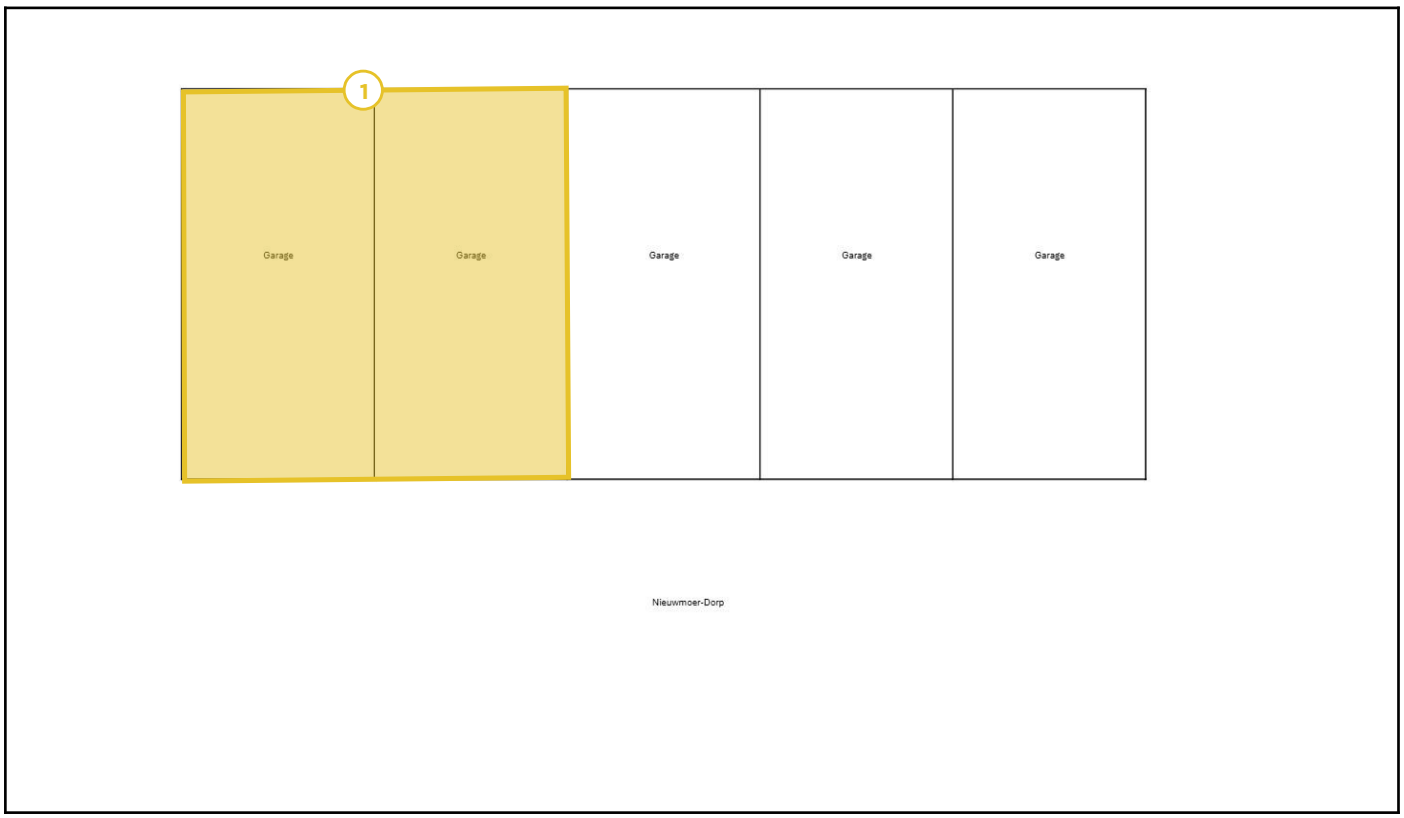
Plan 2.1: Plan garage

Beschrijving	Type	Actie
1. Dakbedekking : roofing platdak: handelspand/appartement/garage's	Asbestmateriaal	Zorgvuldig beheren

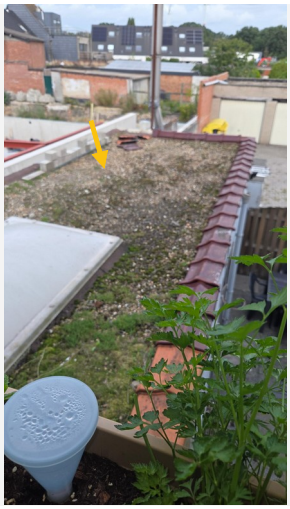
Fiche 1: Dakbedekking : roofing platdak: handelspand/appartement/garage's

Het asbestmateriaal valt onder de mijlpaal van 2040.

Eindbeoordeling materiaalrisico	Laag materiaalrisico en/of verlaagde kans op vezelvrijgave

Beschrijving	Dakbedekking : roofing platdak: handelspand/appartement/garage's
Omgeving	Buiten
Primaire drager	Schuin dak
Asbestmateriaal	Dak- en gevelbekleding - Roofing
Bindmiddel van asbestmateriaal	Bitumen (roofing, teer, asfalt)
Gebondenheid op basis van bindmiddel	Hecht
Hoeveelheid (oppervlakte - aantal)	• 63,00 m^2 - 1 stuk
Totale oppervlakte	63,00 m^2
Eenvoudig bereikbaar	Ja
Bevestigingswijze	• Verlijmd, ingegoten, versmeerd
Identificatiemethode	De asbestdeskundige beoordeelt het materiaal als asbestverdacht en dus asbesthoudend, en dit zonder monstername. Motivatie: De monstername brengt andere schade aan dan schade die inherent is aan de monstername.
Destructieve handeling voor identificatie	Nee
Opmerking	De hoeveelheid is vermoedelijk Wegens grote kans op lekkage werd er geen staal genomen.

- Zorg voor een veilig beheer. Vermijd het beschadigen van het asbestmateriaal. Controleer de toestand jaarlijks op wijzigingen.
- Hemelwater dat afspoelt van asbestcement daken of gevels kan asbestdeeltjes bevatten. Gebruik het enkel voor gesloten circuits (bv. spoelen toiletten). Reinig na het vervangen van het dak of de gevel de dakgoten en regenwaterput of -ton om asbesthoudend sediment of slib te verwijderen
