Asbestinventarisattest

Nieuwmoer-Dorp 17, 2920 Kalmthout

Attestnummer : **20261012-000192.000**
Uitgegeven op : **12.10.2026**
Geldig tot : **Onbeperkt** (tenzij de toestand wijzigt)

Asbestveilig (maar mogelijk niet asbestvrij)

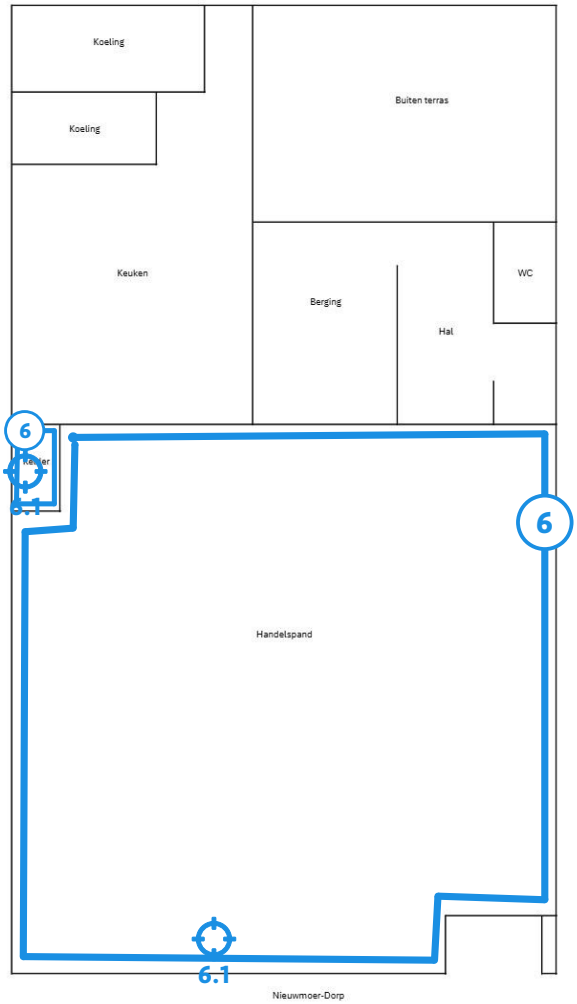
Plan 1.1: Plan kelder

Beschrijving	Type	Actie
3. Bezetting plafond	Geen asbest	-
3.1 Code: 3 Bezetting plafond	Mengmonster	-
4. Cementbezetting muren kelder	Geen asbest	-
4.1 Code: 2 Cementbezetting muren kelder	Mengmonster	-

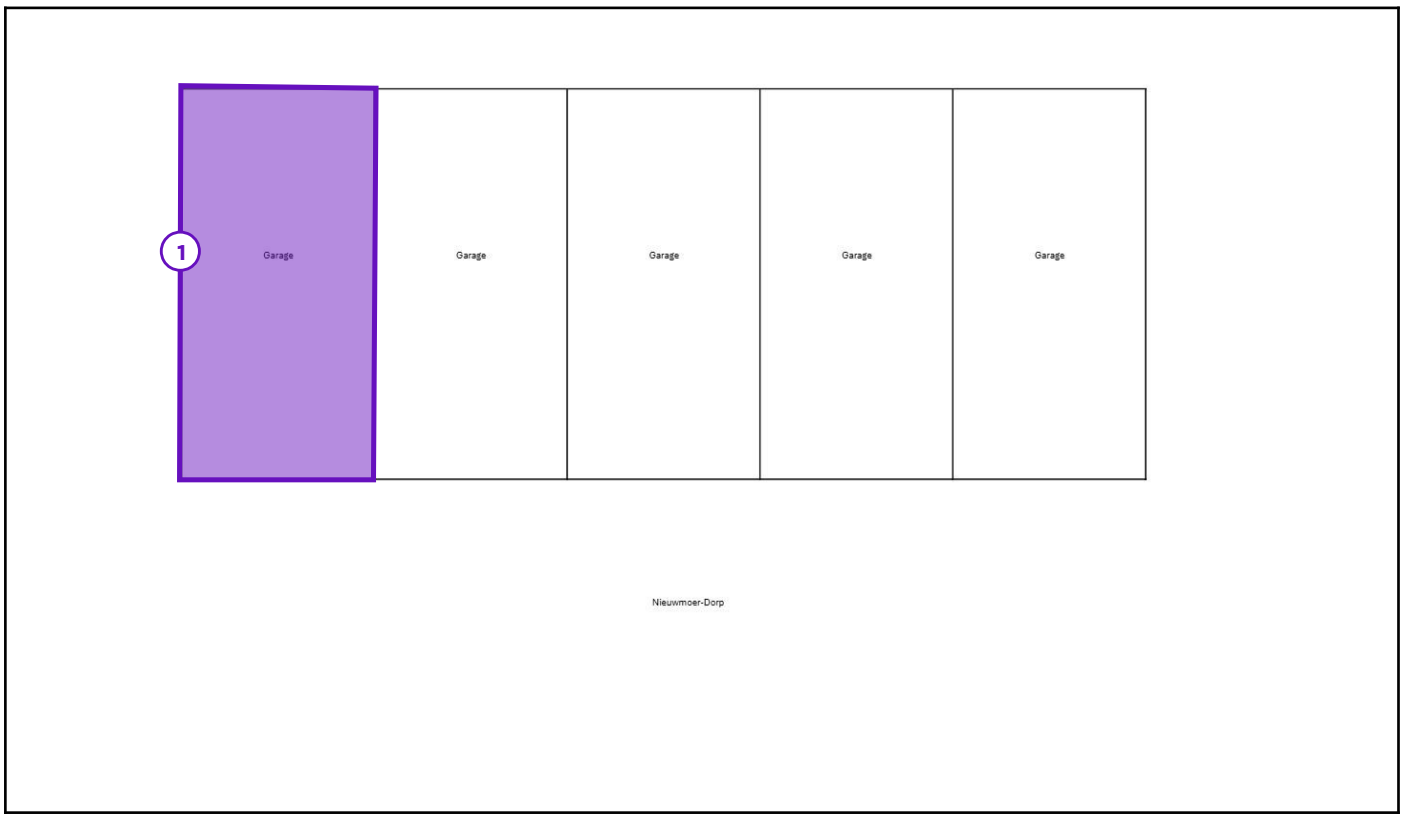
Plan 2.1: Plan garage

Beschrijving	Type	Actie
1. Garage	Advies	-

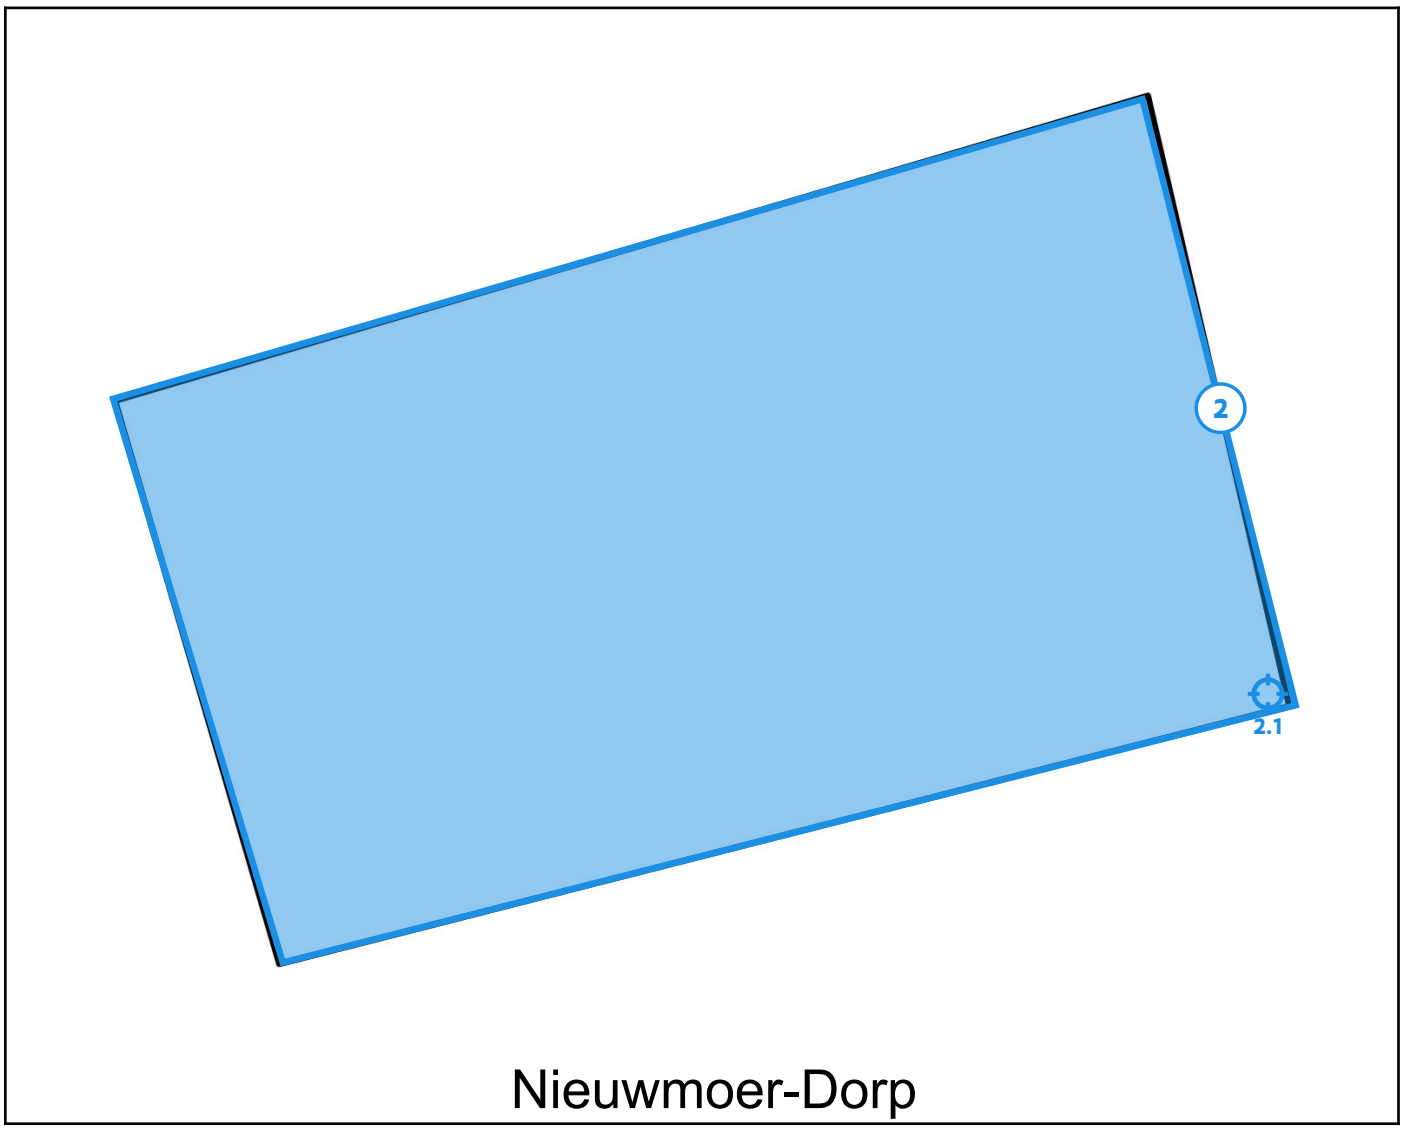
Plan 3.1: Frituurvethok plan

Beschrijving	Type	Actie
2. Dakbedekking - roofing frituurvethok	Geen asbest	-
2.1 Code: 4 Roofing dak bij frituurvethok	Puntmonster	-

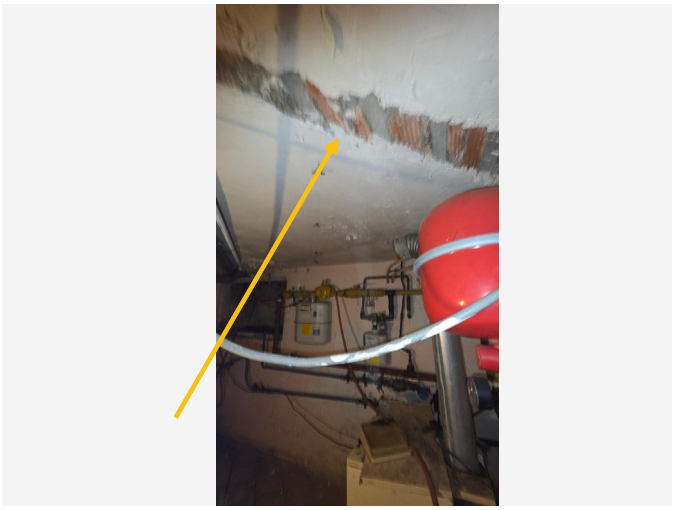
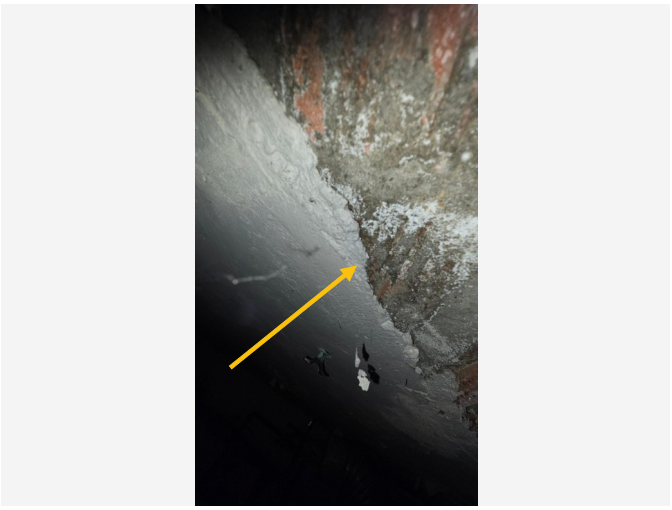
Fiche 3: Bezetting plafond

Geen asbest

#	Type	Referentie	Resultaat
3.1	Mengmonster	3 Bezetting plafond	Geen asbest

Beschrijving	Bezetting plafond
Omgeving	Binnen
Primaire drager	Plafond
Bindmiddel van materiaal	Gips - kalk
Gebondenheid op basis van bindmiddel	Niet-hechtgebonden
Hoeveelheid (oppervlakte - dikte - aantal)	• 18,00 m^2 - 1,00 cm - 1 stuk
Totaal volume	0,18 m^3
Identificatiemethode	Een monstername door de asbestdeskundige met laboanalyse door een asbestlabo.
Destructieve handeling voor identificatie	Nee
Opmerking	De hoeveelheid is vermoedelijk. Natte ruimte, individuele ruimte en traphal niet kunnen bemonsteren: alles afgewerkt. Stookketel bemonsterd in de kelder.

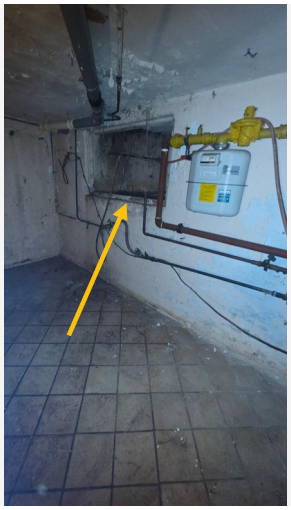
Fiche 4: Cementbezetting muren kelder

Geen asbest

#	Type	Referentie	Resultaat
4.1	Mengmonster	2 Cementbezetting muren kelder	Geen asbest

Beschrijving	Cementbezetting muren kelder
Omgeving	Binnen
Primaire drager	Binnenwand
Bindmiddel van materiaal	Cement
Gebondenheid op basis van bindmiddel	Hecht
Hoeveelheid (gewicht - aantal)	• 8,00 kg - 1 stuk
Totaal gewicht	8,00 kg
Identificatiemethode	Een monstername door de asbestdeskundige met laboanalyse door een asbestlabo.
Destructieve handeling voor identificatie	Nee
Opmerking	De hoeveelheid is vermoedelijk.

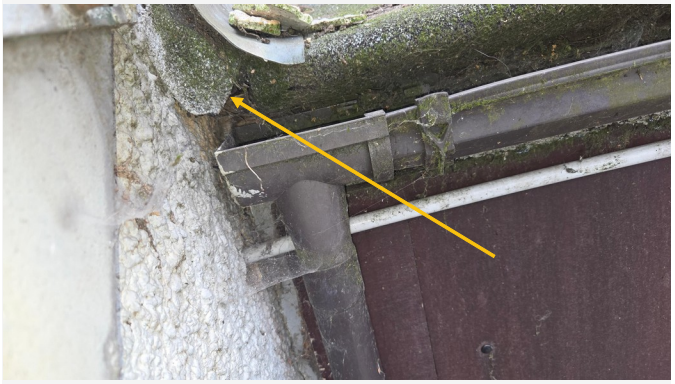
Fiche 5: Dakbedekking - roofing

Geen asbest

#	Type	Referentie	Resultaat
5.1	Puntmonster	5 Roofing dak bij houten bijgebouw	Geen asbest

Beschrijving	Dakbedekking - roofing
Omgeving	Buiten
Primaire drager	Plat dak
Bindmiddel van materiaal	Bitumen (roofing, teer, asfalt)
Gebondenheid op basis van bindmiddel	Hecht
Hoeveelheid (oppervlakte - aantal)	• 16,00 m^2 - 1 stuk
Totale oppervlakte	16,00 m^2
Identificatiemethode	Een monstername door de asbestdeskundige met laboanalyse door een asbestlabo.
Destructieve handeling voor identificatie	Nee
Opmerking	De hoeveelhied is vermoedelijk. Wegens kans op lekkage, werd de onderliggende laag niet geinspecteerd.

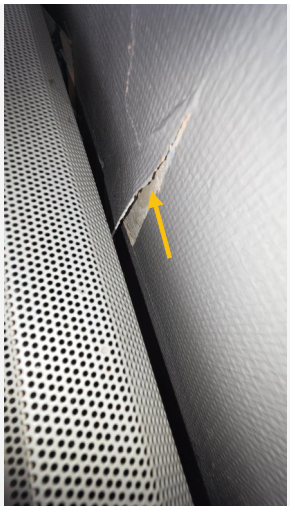
Fiche 6: Bezetting muren

Geen asbest

#	Type	Referentie	Resultaat
6.1	Mengmonster	1 Bezetting muren	Geen asbest

Beschrijving	Bezetting muren
Omgeving	Binnen
Primaire drager	Binnenwand
Bindmiddel van materiaal	Gips - kalk
Gebondenheid op basis van bindmiddel	Niet-hechtgebonden
Hoeveelheid (oppervlakte - dikte - aantal)	• 95,00 m^2 - 1,00 cm - 1 stuk
Totaal volume	0,95 m^3
Identificatiemethode	Een monstername door de asbestdeskundige met laboanalyse door een asbestlabo.
Destructieve handeling voor identificatie	Nee
Opmerking	De hoeveelheid is vermoedelijk. Natte ruimte niet kunnen bemonsteren: alles afgewerkt. Individuele ruimte bemonsterd in het handelspand. Traphal bemonsterd bij trap naar kelder. Geen gipspleister aanwezig in cv lokaal.

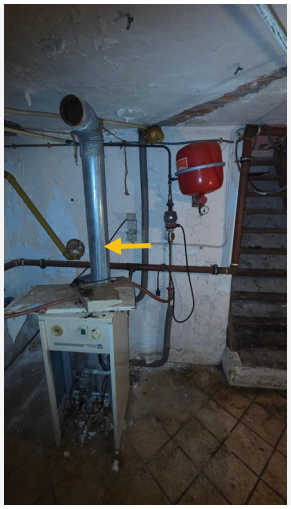
Beschrijving	Notitie	Terug te vinden op plannen
Fiche 7: Rookgaskanaal - binnen	Het rookgaskanaal bij stookketel bestaat uit inox-buis en is niet asbestverdacht.	-
Fiche 8: Kit buitenschrijnwerk	De kit tussen muur - profiel en profiel - glas is soepel en niet asbestverdacht. Dit geldt voor al het buitenschrijnwerk.	-
Fiche 9: CV ketel	De cv ketel bevat geen asbestverdachte materialen aan en rondom de ketel.	-
