Asbestinventarisattest

Brusselstraat 35/1, 1702 Dilbeek

Attestnummer : **20260929-000456.000**
Uitgegeven op : **29.09.2026**
Geldig tot : **29.09.2036**

Niet-asbestveilig

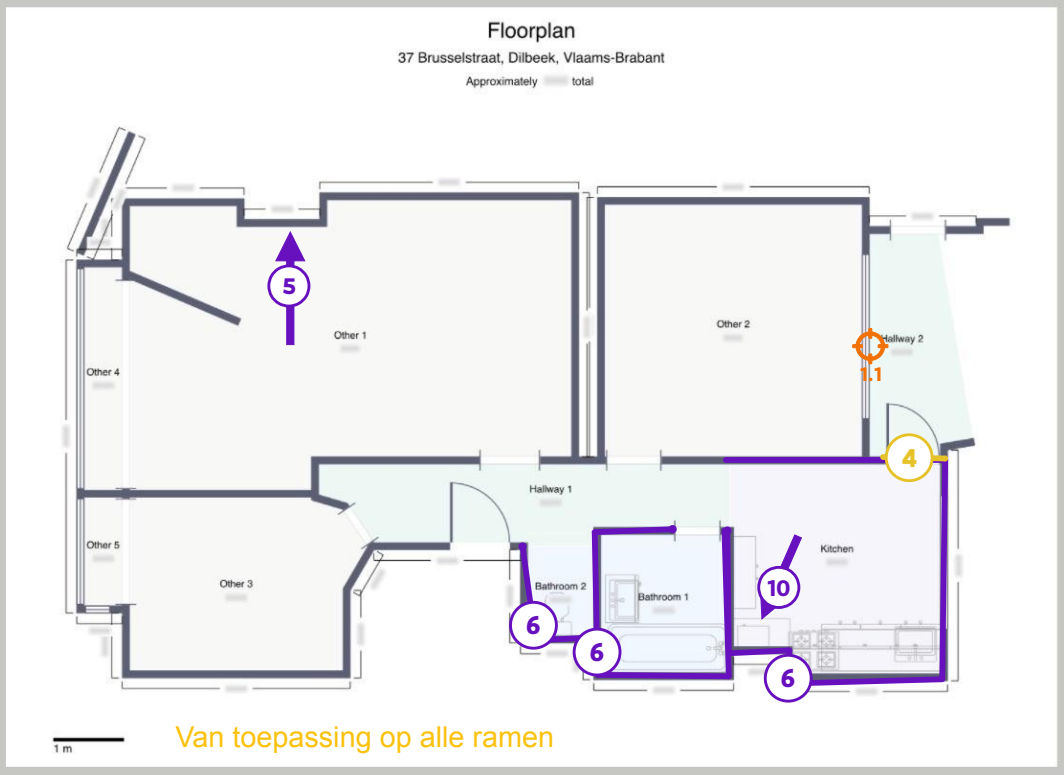
Plan 1.1: Gelijkvloers

Beschrijving	Type	Actie
1. Mastiek Buitenramen	Asbestmateriaal	Verwijderen
1.1 Code: A4	Puntmonster	-

4. Glasal deurpaneel	Asbestmateriaal	Zorgvuldig beheren
5. Open haard	Beperking	-
6. 'Faiencetegels (lijm)	Advies	-
10. 'CV-ketel (niet verdacht)	Overige ruimte of materiaal	-

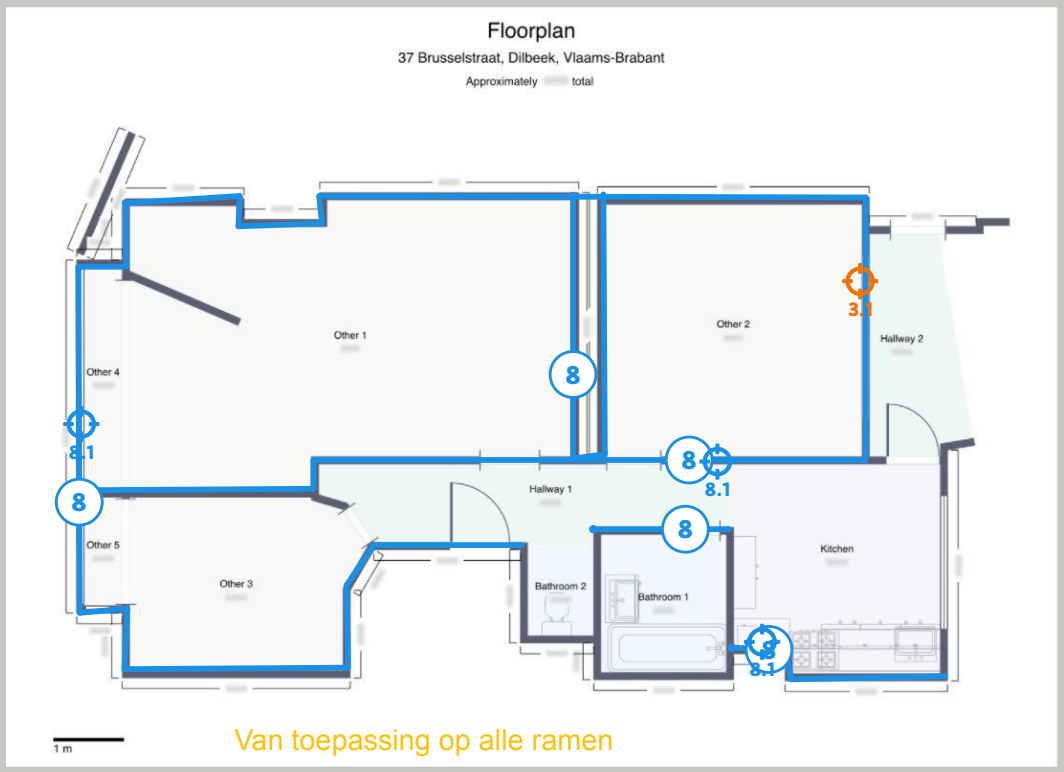
Plan 1.2: Gelijkvloers kopie

Beschrijving	Type	Actie
3. Mastiek binnenraam	Asbestmateriaal	Verwijderen
3.1 Code: A3	Puntmonster	-

8. 'Pleisterwerk wanden	Geen asbest	-
8.1 Code: A2	Mengmonster	-

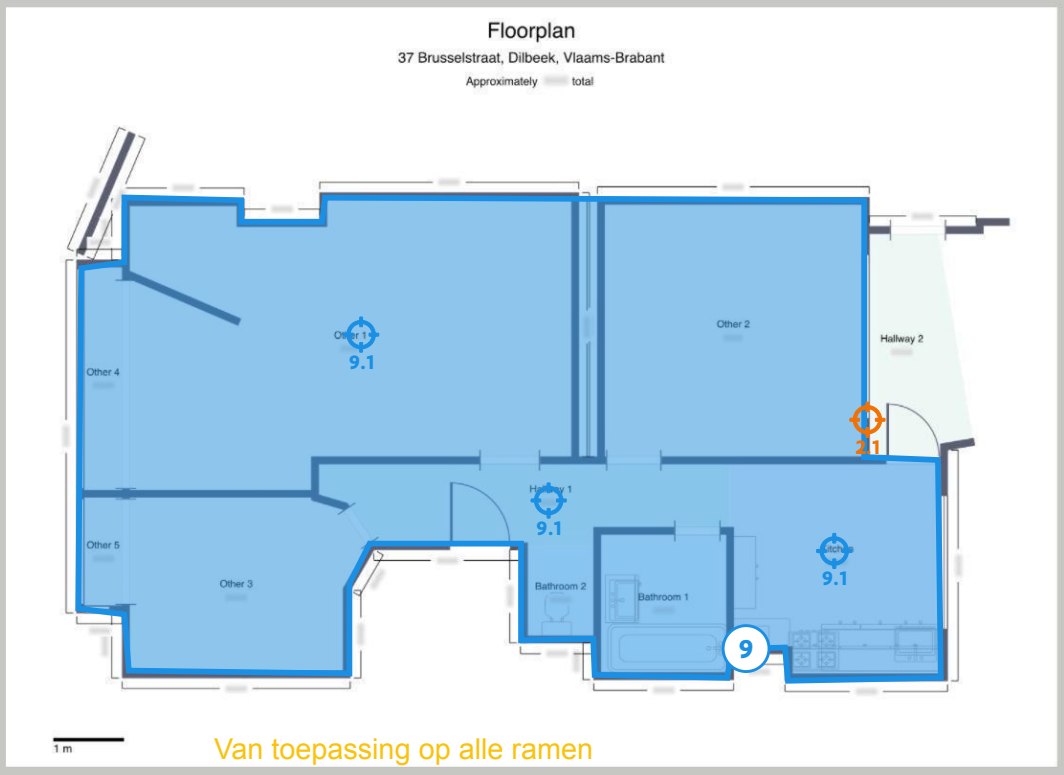
Plan 1.3: Gelijkvloers kopie kopie

Beschrijving	Type	Actie
2. 'Mastiek tussen kader en gevel	Asbestmateriaal	Verwijderen
2.1 Code: A5	Puntmonster	-

9. 'Pleisterwerk plafonds	Geen asbest	-
9.1 Code: A1	Mengmonster	-

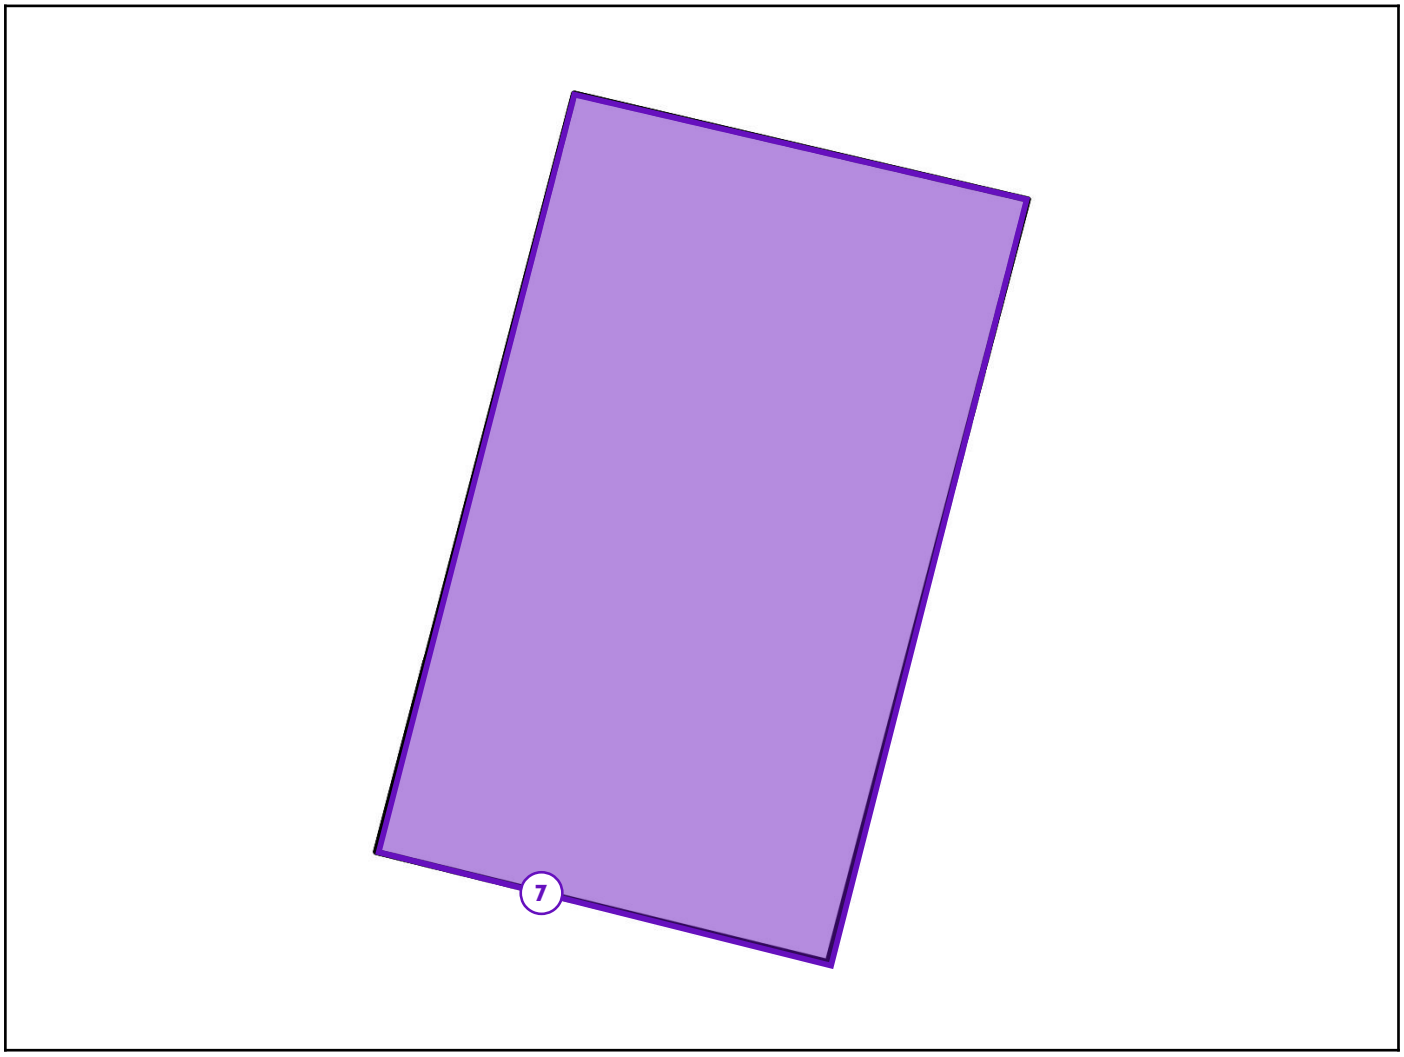
Plan 1.4: Berging

Beschrijving	Type	Actie
7. Kelder	Advies	-

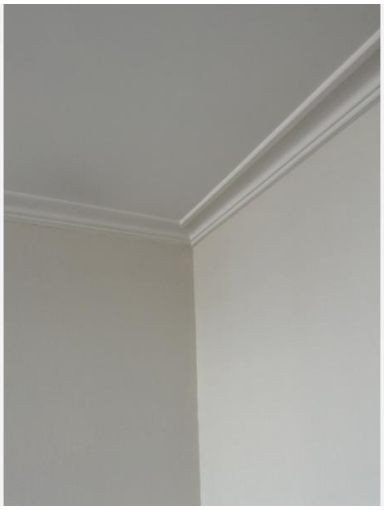
Fiche 9: 'Pleisterwerk plafonds

Geen asbest

#	Type	Referentie	Resultaat
9.1	Mengmonster	A1	Geen asbest

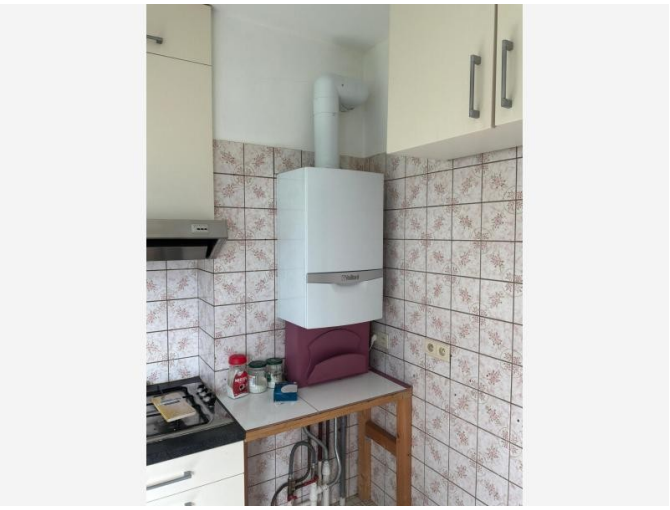
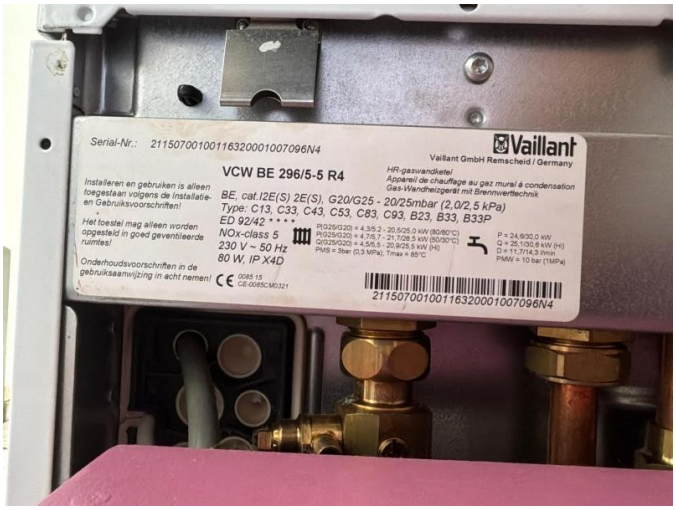
Beschrijving	Notitie	Terug te vinden op plannen
Fiche 10: 'CV-ketel (niet verdacht)	De CV-ketel (dichtingen, isolerend materiaal) is niet asbestverdacht.	Plan 1.1: Gelijkvloers
