# Asbestinventarisattest

Brusselstraat 35/2, 1702 Dilbeek

Attestnummer : **20260929-000452.000**
Uitgegeven op : **29.09.2026**
Geldig tot : **29.09.2036**

## Niet-asbestveilig

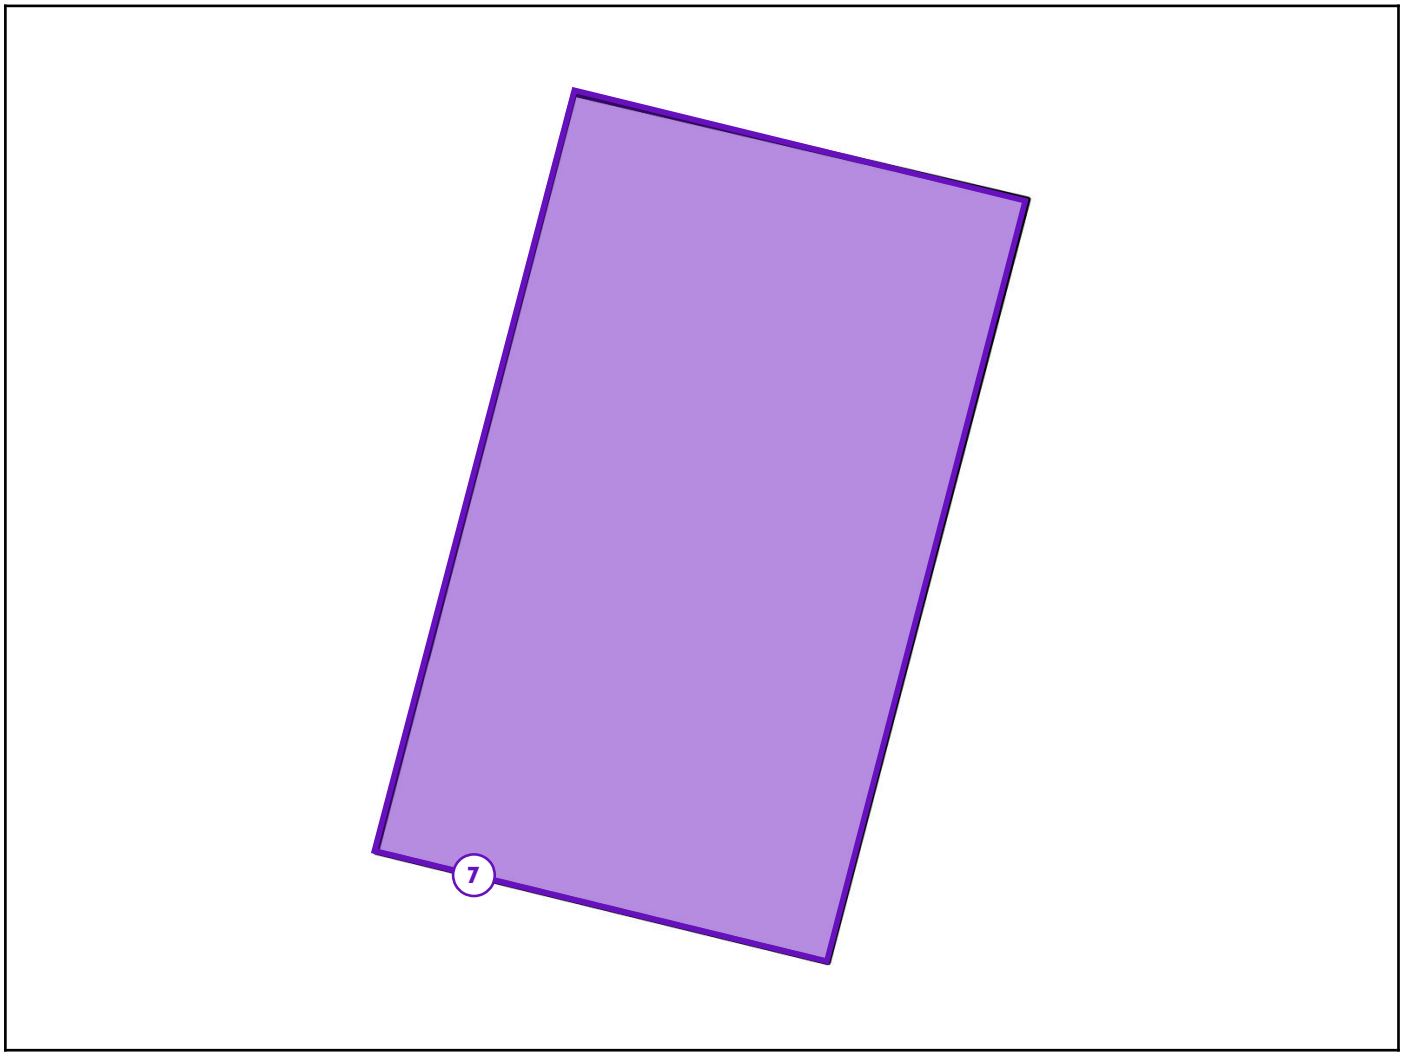
# Plan 1.5: Berging

| Beschrijving | Type | Actie |
|---|---|---|
| 7. Kelder | Advies | - |

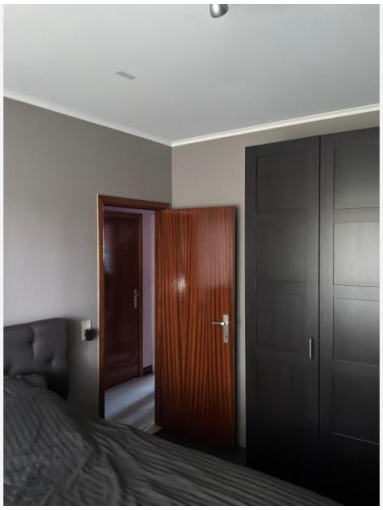
| # | Type | Referentie | Resultaat |
|---|---|---|---|
| 8.1 | Puntmonster | A3 | Geen asbest |

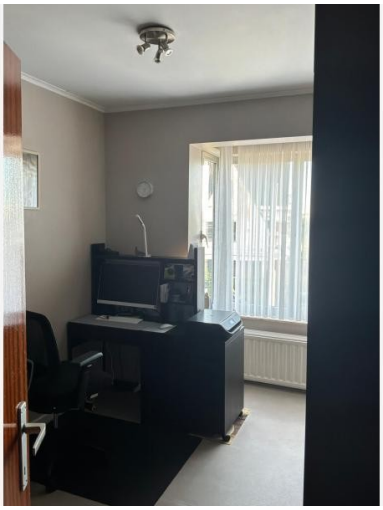
| # | Type | Referentie | Resultaat |
|---|---|---|---|
| 9.1 | Mengmonster | A1 | Geen asbest |

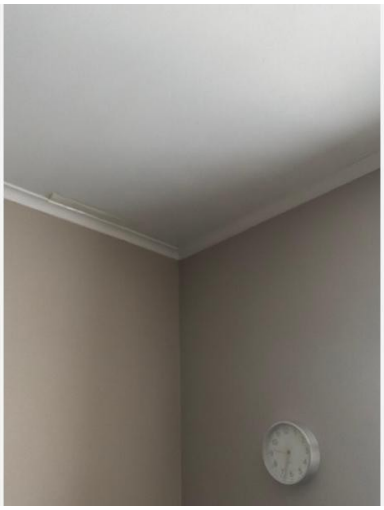
*Detailfoto*

Geen asbest
