Verslag huishoudelijke elektrische installatie op laagspanning en zeer lage spanning

Referentie: **014-20261030-01**	Datum controle: **30/10/2026**
Keurder: **014**

Eigenaar:	**Thielemans**	EAN-code:	**541448820062894966**
Adres installatie:	**Calloystraat 3, 1790 - Affligem**	Nummer teller(s):	**1lgz0481469562**
		Distributienetbeheerder installatie:	**Fluvius**

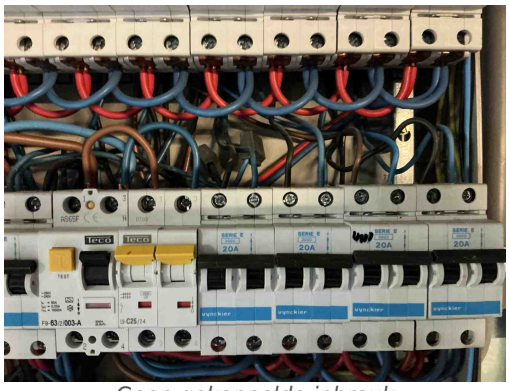
B17 - De voedingsspanning is niet op elk bord vermeld (Boek 1: 3.1.3.3).
Opmerking: Oa bord 1&2

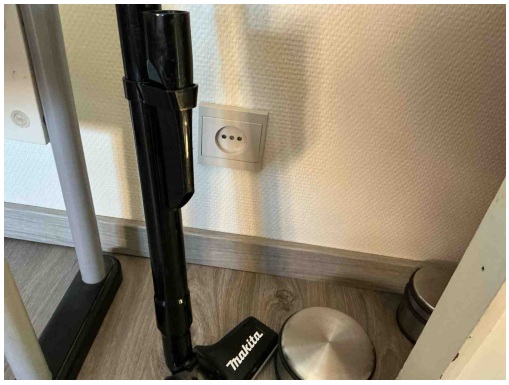
C13 - Onvoldoende bevestiging van de leiding(en) (Boek 1: 5.2.9.5).
Opmerking: Oa kelder

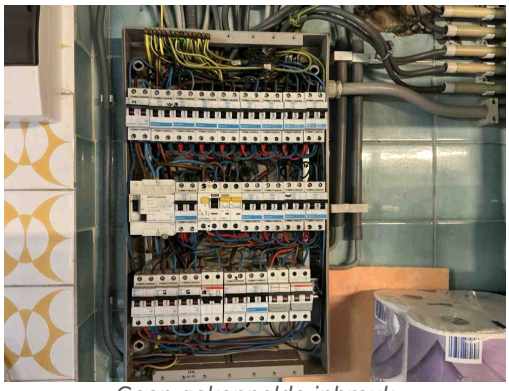
A20 - Er bevindt zich een contactdoos zonder beschermingsgeleider in de elektrische installatie. Deze is niet geplaatst achter een differentieelstroombeschermingsinrichting met grote (max. 30mA) of zeer grote (max. 10mA)gevoeligheid. (Boek 1: 8.2.1.b)
Opmerking: Oa slaapkamer
