Asbestinventarisattest

Brusselstraat 35, 1702 Dilbeek
Gemeenschappelijke delen

Attestnummer : **20260929-000453.000**
Uitgegeven op : **29.09.2026**
Geldig tot : **29.09.2036**

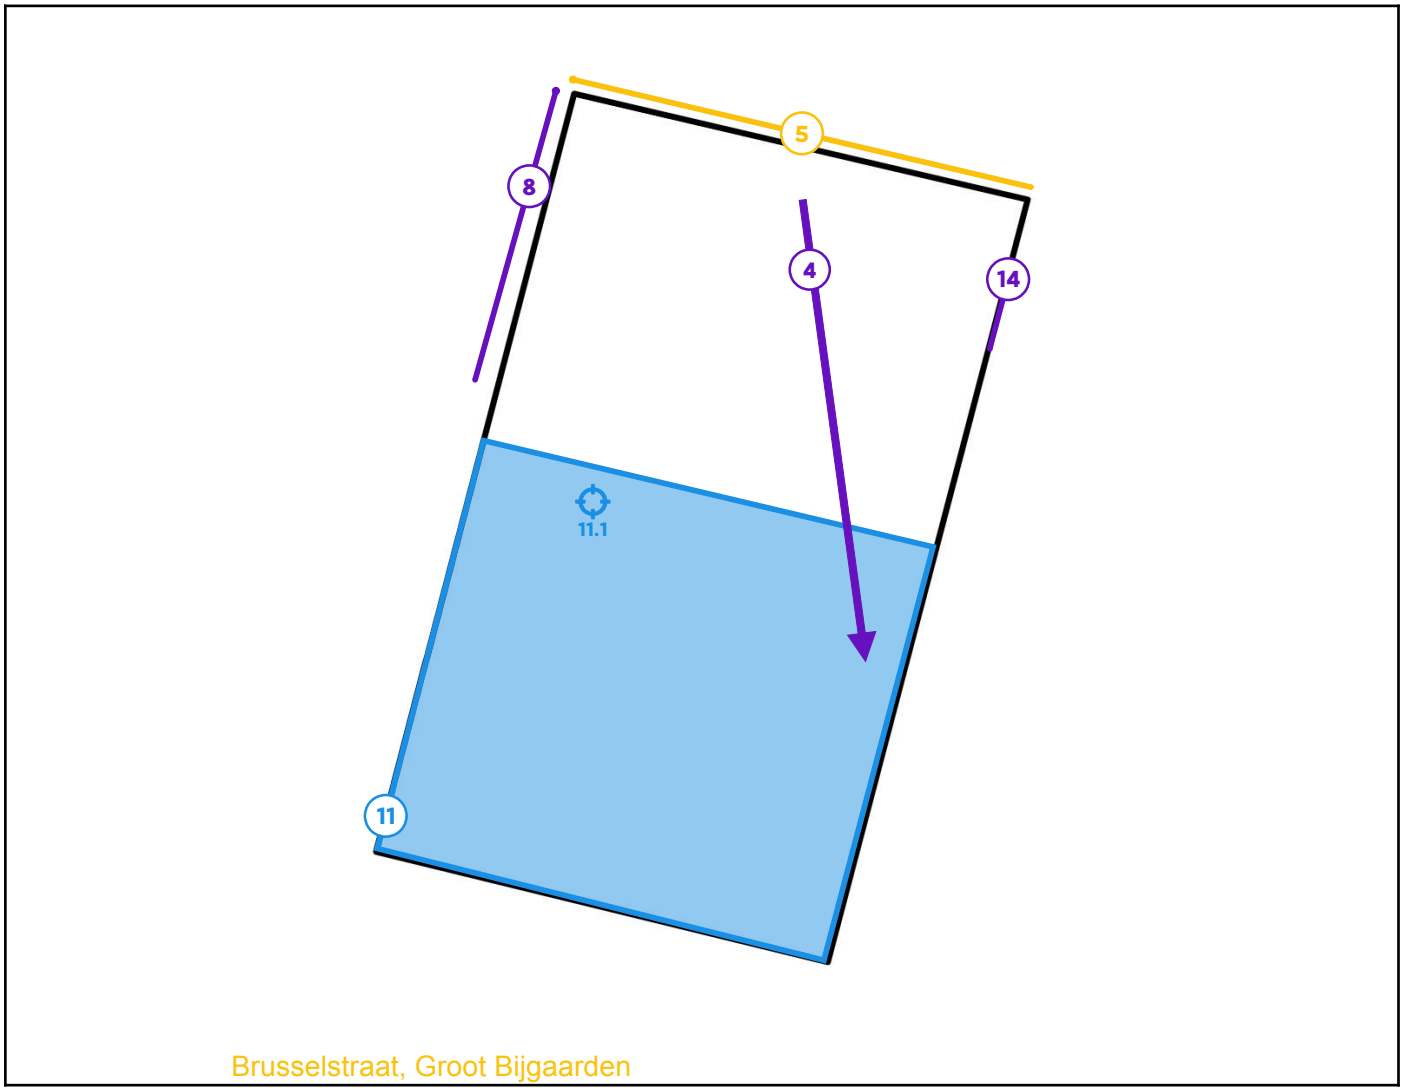
Plan 1.1: Dak

Beschrijving	Type	Actie
4. 'Schouw	Beperking	-
5. Crepi achtergevel	Uitsluiting	-
8. Aanpalende gevel met leien	Advies	-
11. Onderdak	Geen asbest	-
11.1 Code: A8	Puntmonster	-
14. Rookgaskanaal (niet verdacht)	Overige ruimte of materiaal	-

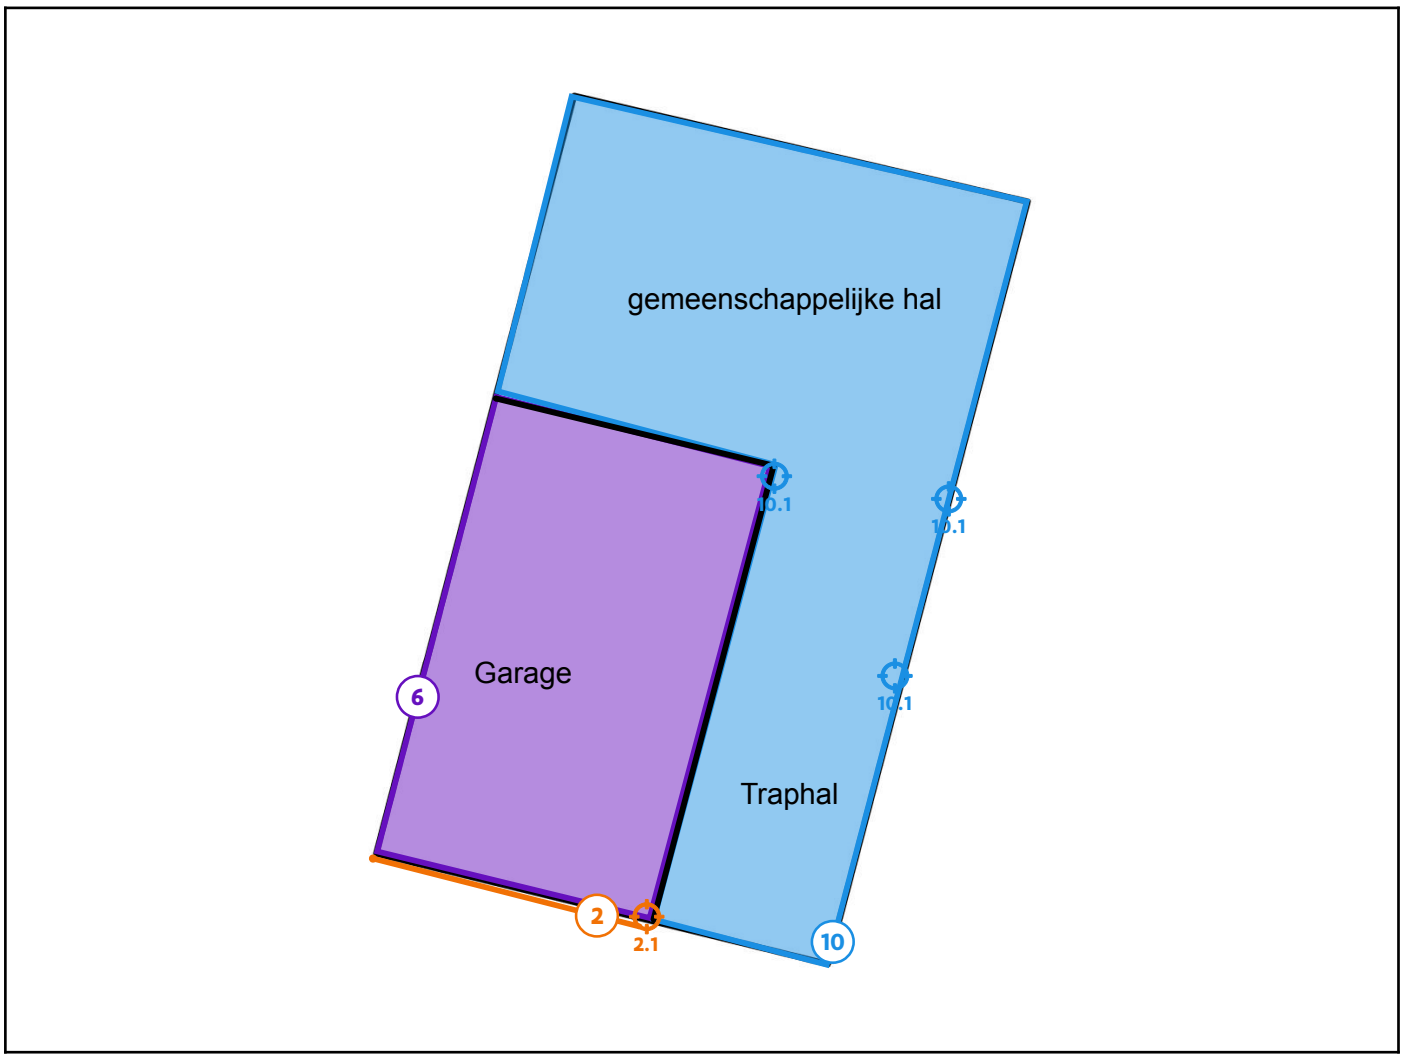
Plan 1.3: Gelijkvloers

Beschrijving	Type	Actie
2. 'Mastiek tussen garagekader en gevel	Asbestmateriaal	Verwijderen
2.1 Code: A7	Puntmonster	-
6. Garage	Advies	-
10. Pleisterwerk gang gelijkvloers (gemene delen)	Geen asbest	-
10.1 Code: A1	Mengmonster	-

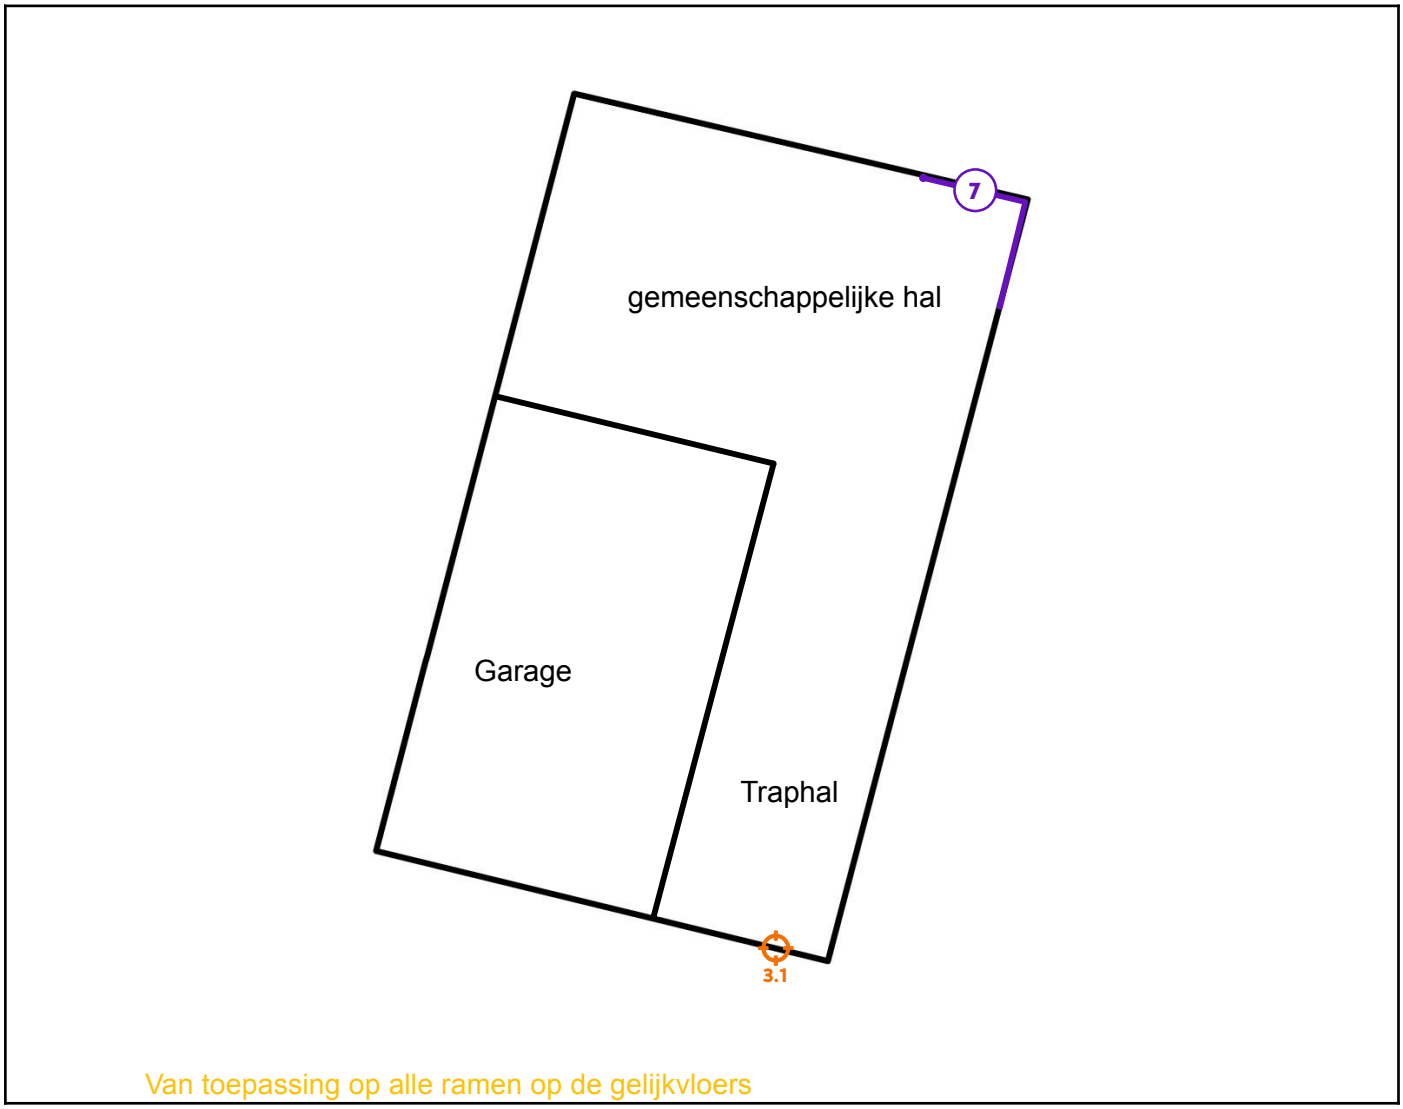
Plan 1.4: Gelijkvloers kopie

Beschrijving	Type	Actie
3. Mastiek buitenraam	Asbestmateriaal	Verwijderen
3.1 Code: A5	Puntmonster	-
7. Faiencetegels (lijm)	Advies	-

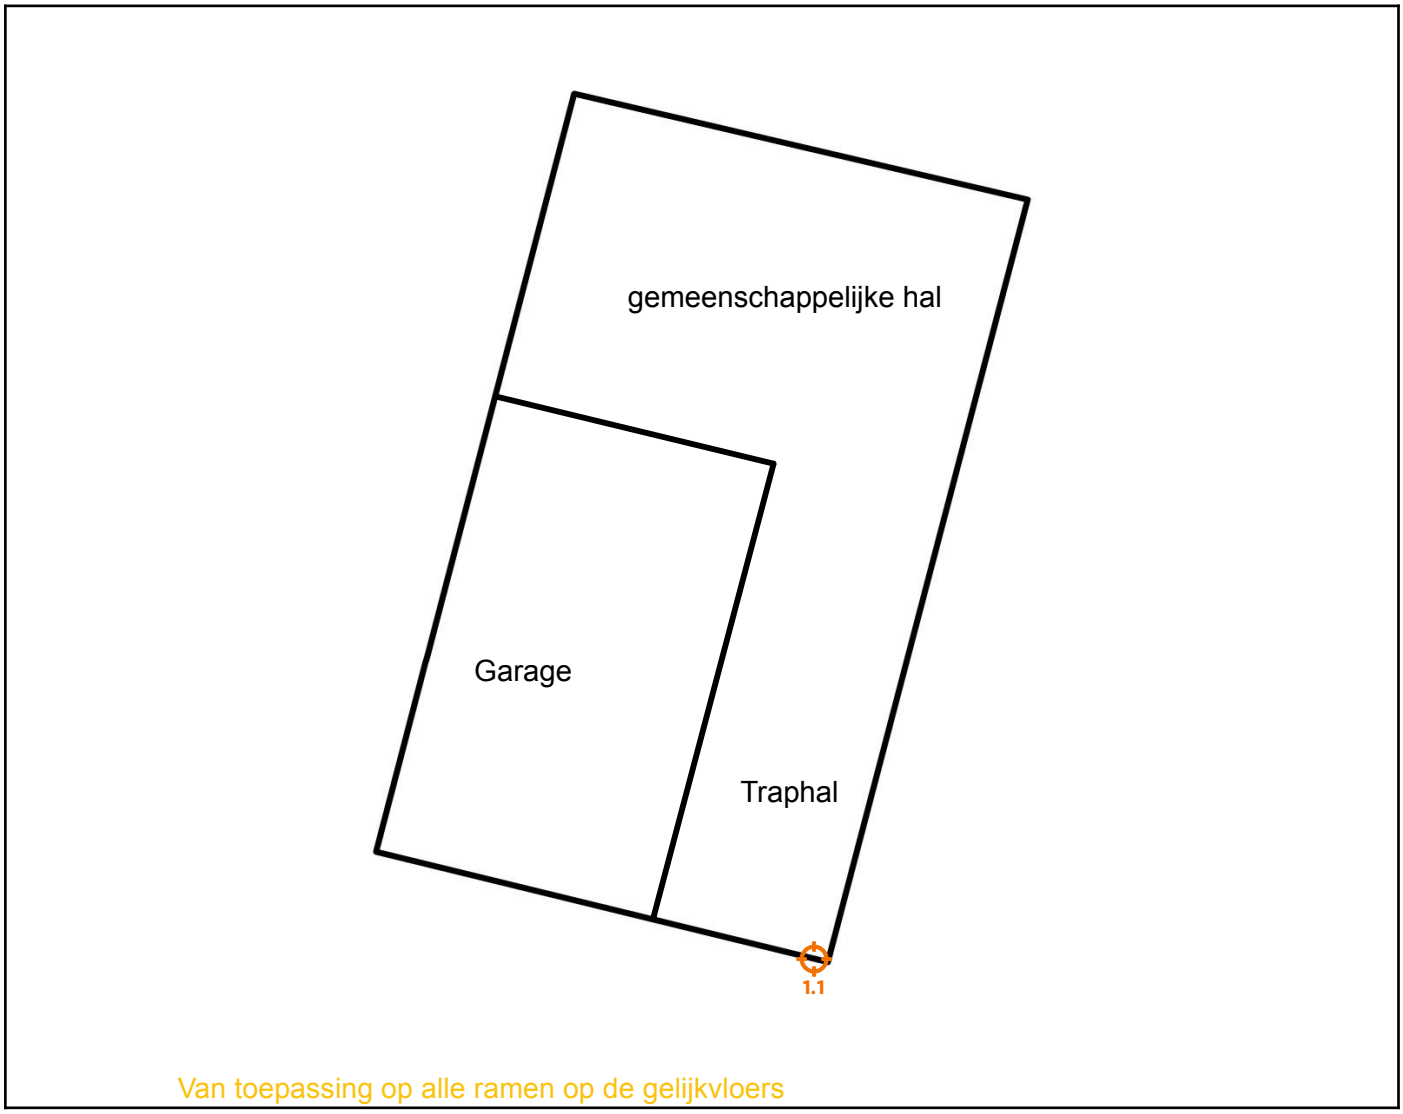
Plan 1.5: Gelijkvloers kopie kopie

Beschrijving	Type	Actie
1. 'Mastiek tussen kader en gevel	Asbestmateriaal	Verwijderen
1.1 Code: A6	Puntmonster	-

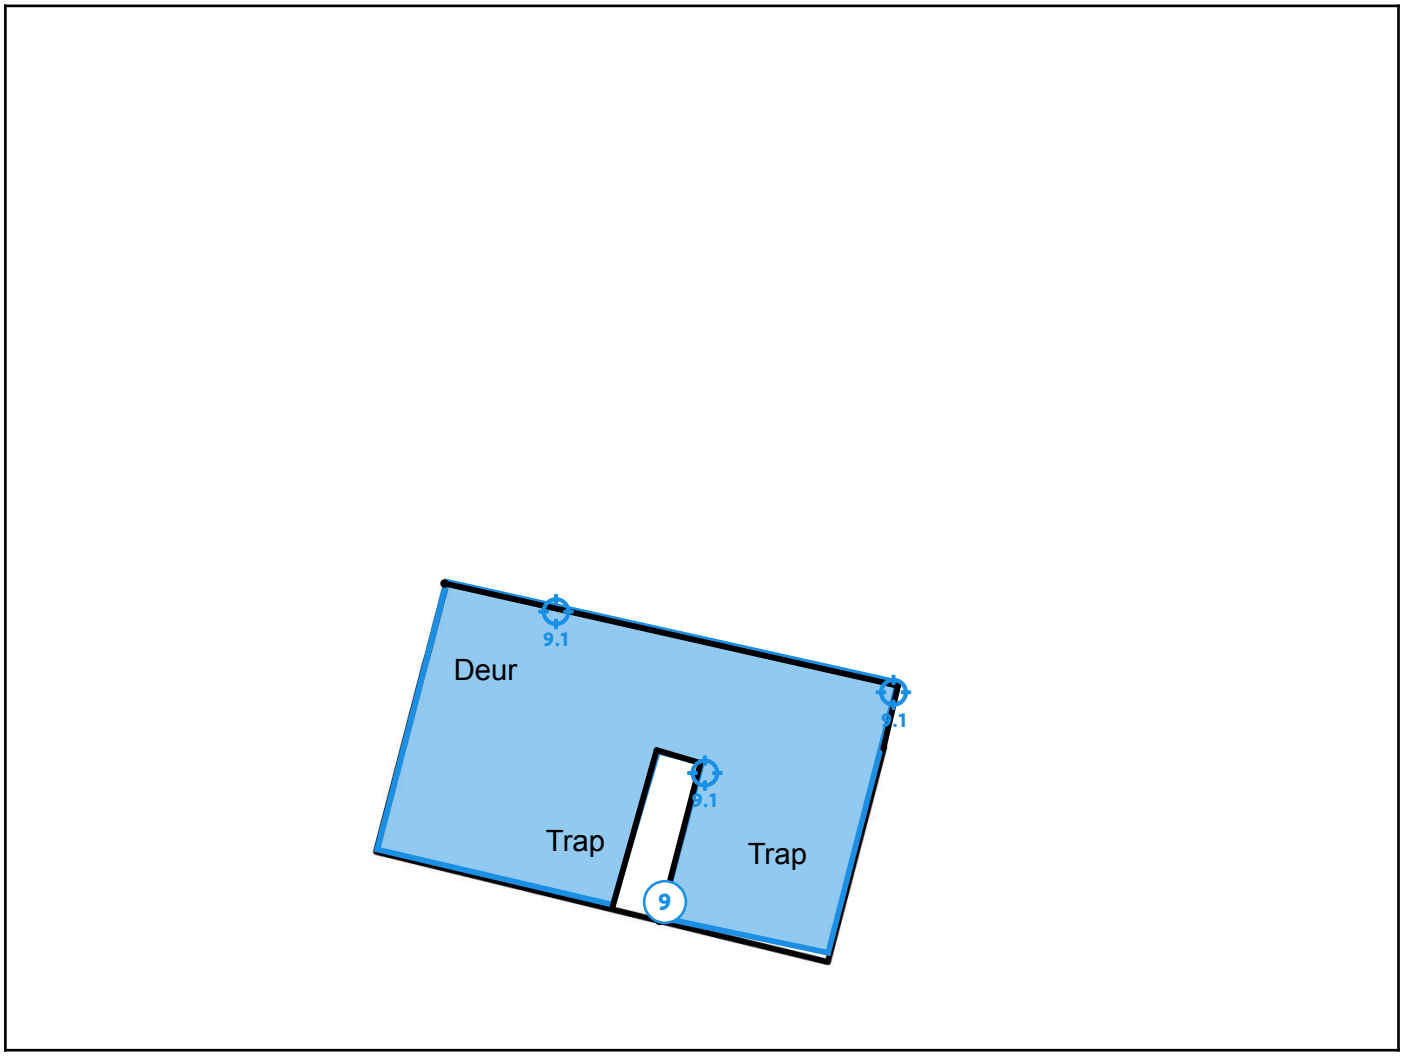
Plan 1.6: Verdieping 1

Beschrijving	Type	Actie
9. Pleisterwerk traphal verdieping 1 (gemene delen)	Geen asbest	-
9.1 Code: A2	Mengmonster	-

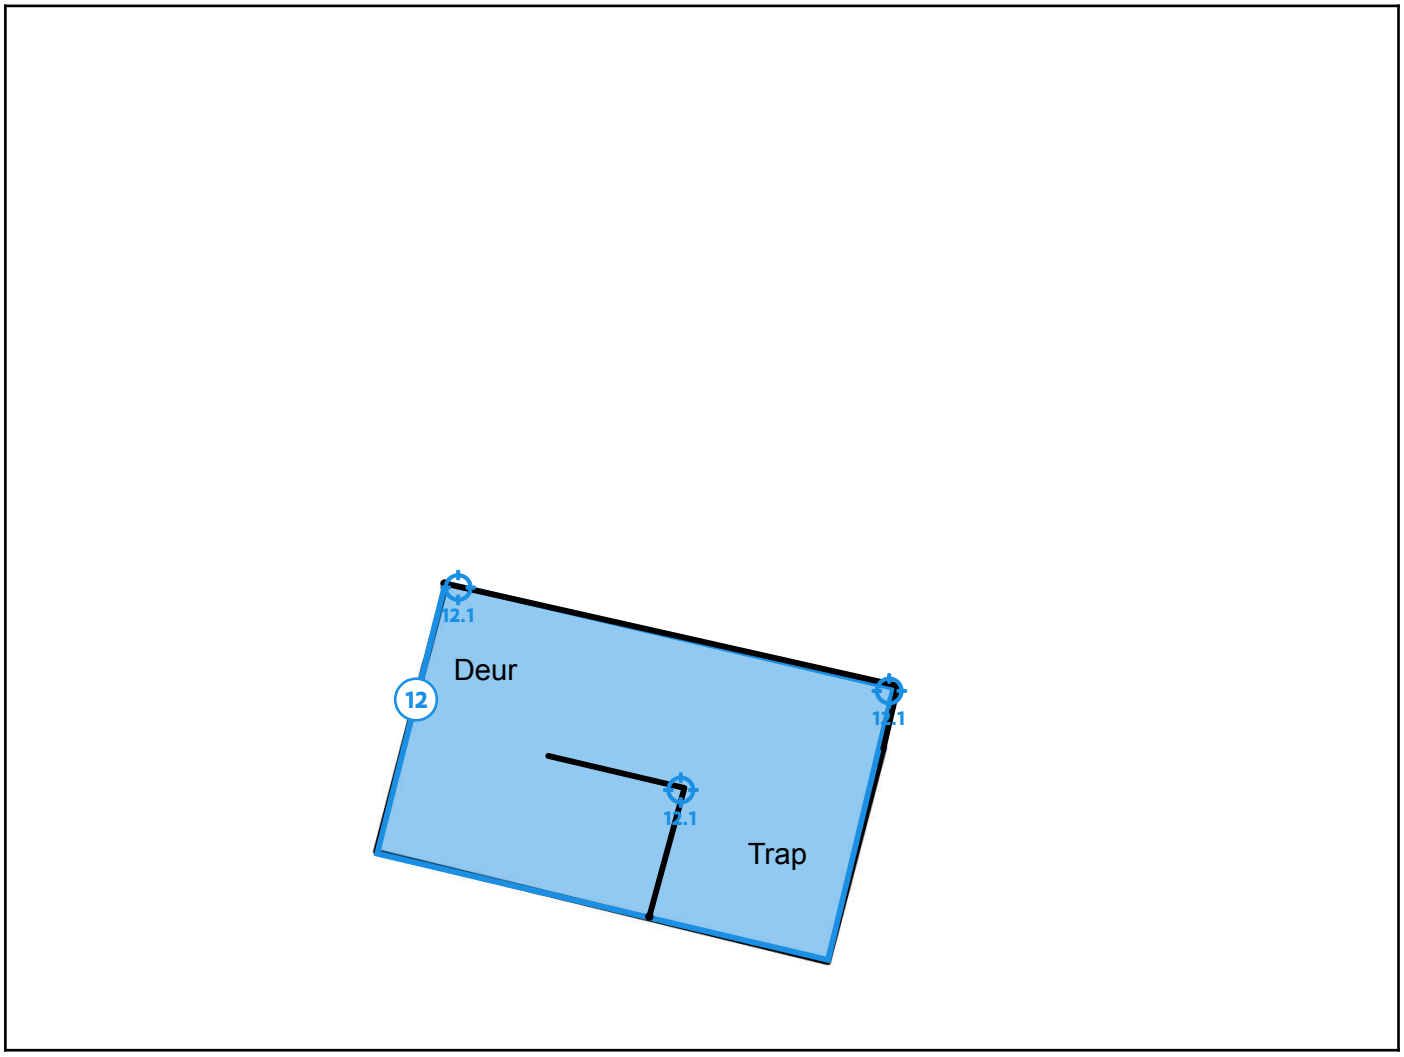
Plan 1.8: verdieping 2

Beschrijving	Type	Actie
12. Pleisterwerk traphal Verdieping 2 (gemene delen)	Geen asbest	-
12.1 Code: A3	Mengmonster	-

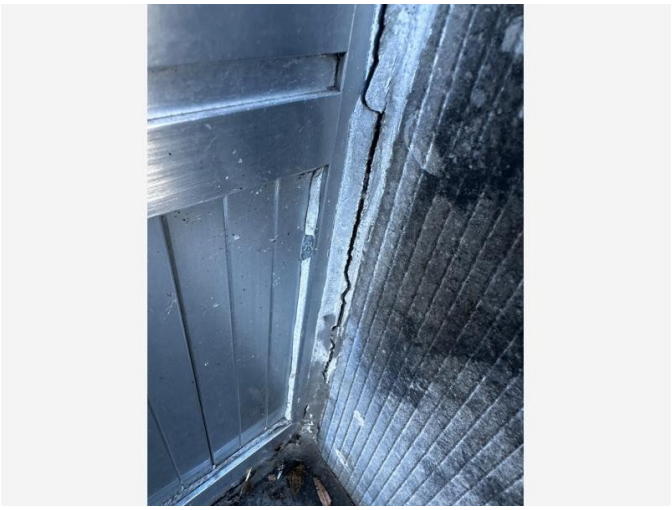
Fiche 1: 'Mastiek tussen kader en gevel

Eindbeoordeling materiaalrisico	Verhoogd materiaalrisico en/of verhoogde kans op vezelvrijgave

Gebondenheid	Categorie 1: hechtgebonden in oorsprong
Asbestsoort (vezeltype)	Alleen chrysotiel aanwezig
Asbestconcentratie	Laag (< 50%)
Afschermingsgraad van het gehele materiaal	Geheel of deels vrij aan de buitenlucht, maar geen contact met binnenlucht
Toestand van het materiaal	Matig beschadigd, matig verweerd

#	Type	Referentie	Resultaat
1.1	Puntmonster	A6	Chrysotiel

Beschrijving	'Mastiek tussen kader en gevel
Omgeving	Buiten
Primaire drager	Wandopening verticaal (raam, deur, ...)
Asbestmateriaal	In-situ afwerkingslagen - Pasta, stopverf, voegsel, stopsel, vulsel, mastiek, kitten, ...
Bindmiddel van asbestmateriaal	Kitten, mastiek, pasta
Gebondenheid op basis van bindmiddel	Hecht
Hoeveelheid (lengte - aantal)	• 3,00 m - 3 stuks
Totale lengte	9,00 m
Eenvoudig bereikbaar	Ja
Bevestigingswijze	• Verlijmd, ingegoten, versmeerd
Identificatiemethode	Een monstername door de asbestdeskundige met laboanalyse door een asbestlabo.
Destructieve handeling voor identificatie	Nee
Opmerking	De hoeveelheid is een zo nauwkeurig mogelijke opmeting. Hieraan kunnen evenwel geen rechten worden ontleend.

Verwijderen

- Zorg voor een veilig beheer. Vermijd het beschadigen van het asbestmateriaal. Controleer de toestand jaarlijks op wijzigingen.

- Eenvoudige handelingen: mag via doe-het-zelf of door werknemer(s) met opleidingsattest eenvoudige handelingen
  Deze toepassing kan door een aannemer die over een opleidingsattest eenvoudige handelingen beschikt of door een particulier (doe-het-zelf), verwijderd worden indien er geen verhoogd risico op vrijgave van asbestvezels (max. concentratie 0,01 vezels/cm3 - CODEX Art. VI.3-54) ontstaat en de toepassing voorafgaand wordt gefixeerd/bevochtigd; de individuele elementen zonder machinale werktuigen (boormachine, slijpschijf, hogedrukreiniger,...) en zonder breken of gooien een voor een losgemaakt worden; en ten slotte dubbel en luchtdicht verpakt weggevoerd worden naar een erkend afvalpunt (recyclagepark).

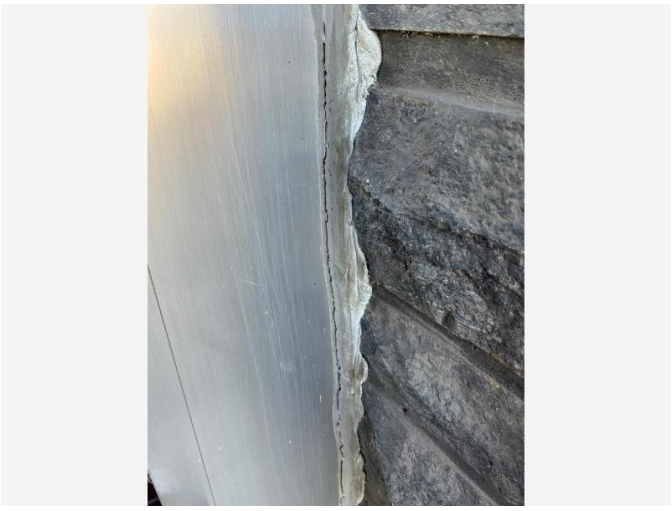
Fiche 2: 'Mastiek tussen garagekader en gevel

Eindbeoordeling materiaalrisico	Verhoogd materiaalrisico en/of verhoogde kans op vezelvrijgave

Gebondenheid	Categorie 1: hechtgebonden in oorsprong
Asbestsoort (vezeltype)	Alleen chrysotiel aanwezig
Asbestconcentratie	Laag (< 50%)
Afschermingsgraad van het gehele materiaal	Geheel of deels vrij aan de buitenlucht, maar geen contact met binnenlucht
Toestand van het materiaal	Matig beschadigd, matig verweerd

#	Type	Referentie	Resultaat
2.1	Puntmonster	A7	Chrysotiel

Beschrijving	'Mastiek tussen garagekader en gevel
Omgeving	Buiten
Primaire drager	Wandopening verticaal (raam, deur, ...)
Asbestmateriaal	In-situ afwerkingslagen - Pasta, stopverf, voegsel, stopsel, vulsel, mastiek, kitten, ...
Bindmiddel van asbestmateriaal	Kitten, mastiek, pasta
Gebondenheid op basis van bindmiddel	Hecht
Hoeveelheid (lengte - aantal)	• 10,00 m - 1 stuk
Totale lengte	10,00 m
Eenvoudig bereikbaar	Ja
Bevestigingswijze	• Verlijmd, ingegoten, versmeerd
Identificatiemethode	Een monstername door de asbestdeskundige met laboanalyse door een asbestlabo.
Destructieve handeling voor identificatie	Nee
Opmerking	De hoeveelheid is een zo nauwkeurig mogelijke opmeting. Hieraan kunnen evenwel geen rechten worden ontleend.

Verwijderen

- Zorg voor een veilig beheer. Vermijd het beschadigen van het asbestmateriaal. Controleer de toestand jaarlijks op wijzigingen.

- Eenvoudige handelingen: mag via doe-het-zelf of door werknemer(s) met opleidingsattest eenvoudige handelingen
  Deze toepassing kan door een aannemer die over een opleidingsattest eenvoudige handelingen beschikt of door een particulier (doe-het-zelf), verwijderd worden indien er geen verhoogd risico op vrijgave van asbestvezels (max. concentratie 0,01 vezels/cm3 - CODEX Art. VI.3-54) ontstaat en de toepassing voorafgaand wordt gefixeerd/bevochtigd; de individuele elementen zonder machinale werktuigen (boormachine, slijpschijf, hogedrukreiniger,...) en zonder breken of gooien een voor een losgemaakt worden; en ten slotte dubbel en luchtdicht verpakt weggevoerd worden naar een erkend afvalpunt (recyclagepark).

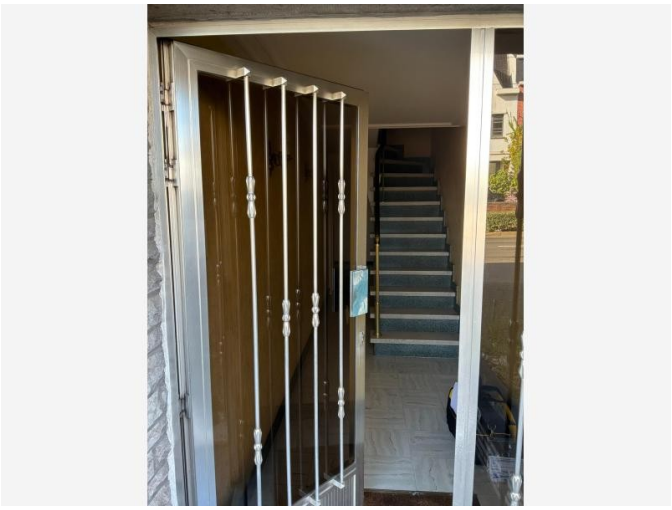
Fiche 3: Mastiek buitenraam

Eindbeoordeling materiaalrisico	Verhoogd materiaalrisico en/of verhoogde kans op vezelvrijgave

Gebondenheid	Categorie 1: hechtgebonden in oorsprong
Asbestsoort (vezeltype)	Alleen chrysotiel aanwezig
Asbestconcentratie	Laag (< 50%)
Afschermingsgraad van het gehele materiaal	Geheel of deels vrij aan de buitenlucht, maar geen contact met binnenlucht
Toestand van het materiaal	Matig beschadigd, matig verweerd

#	Type	Referentie	Resultaat
3.1	Puntmonster	A5	Chrysotiel

Beschrijving	Mastiek buitenraam
Omgeving	Binnen
Primaire drager	Wandopening verticaal (raam, deur, ...)
Asbestmateriaal	In-situ afwerkingslagen - Pasta, stopverf, voegsel, stopsel, vulsel, mastiek, kitten, ...
Bindmiddel van asbestmateriaal	Kitten, mastiek, pasta
Gebondenheid op basis van bindmiddel	Hecht
Hoeveelheid (lengte - aantal)	• 5,00 m - 3 stuks
Totale lengte	15,00 m
Eenvoudig bereikbaar	Ja
Bevestigingswijze	• Verlijmd, ingegoten, versmeerd
Identificatiemethode	Een monstername door de asbestdeskundige met laboanalyse door een asbestlabo.
Destructieve handeling voor identificatie	Nee
Opmerking	De hoeveelheid is een zo nauwkeurig mogelijke opmeting. Hieraan kunnen evenwel geen rechten worden ontleend.

Verwijderen

- Zorg voor een veilig beheer. Vermijd het beschadigen van het asbestmateriaal. Controleer de toestand jaarlijks op wijzigingen.

- Eenvoudige handelingen: mag via doe-het-zelf of door werknemer(s) met opleidingsattest eenvoudige handelingen
  Deze toepassing kan door een aannemer die over een opleidingsattest eenvoudige handelingen beschikt of door een particulier (doe-het-zelf), verwijderd worden indien er geen verhoogd risico op vrijgave van asbestvezels (max. concentratie 0,01 vezels/cm3 - CODEX Art. VI.3-54) ontstaat en de toepassing voorafgaand wordt gefixeerd/bevochtigd; de individuele elementen zonder machinale werktuigen (boormachine, slijpschijf, hogedrukreiniger,...) en zonder breken of gooien een voor een losgemaakt worden; en ten slotte dubbel en luchtdicht verpakt weggevoerd worden naar een erkend afvalpunt (recyclagepark).

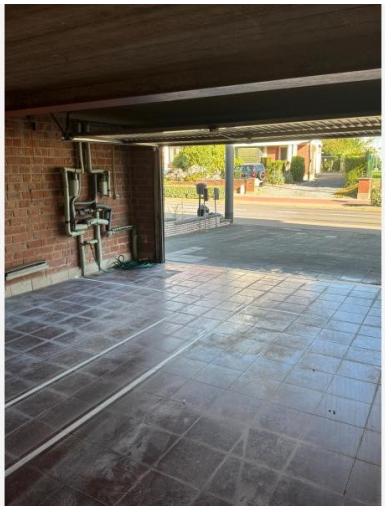
Fiche 6: Garage

Geen waarneembare asbestverdachte materialen aangetroffen.

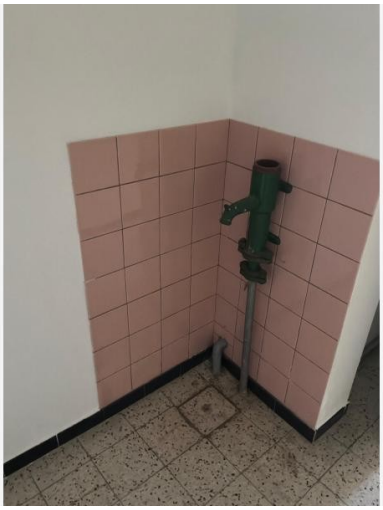
Fiche 7: Faiencetegels (lijm)

Faientegels zijn mogelijk gelijmd met asbesthoudende lijm. Bij werken, laat dit controleren.

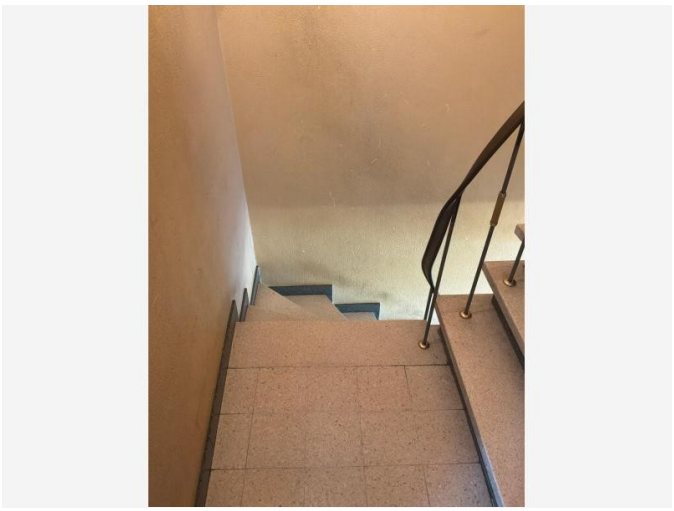
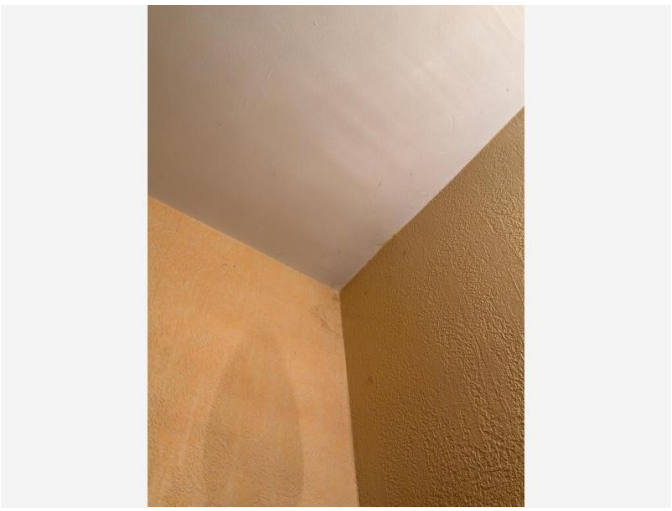
Fiche 9: Pleisterwerk traphal verdieping 1 (gemene delen)

Geen asbest

#	Type	Referentie	Resultaat
9.1	Mengmonster	A2	Geen asbest

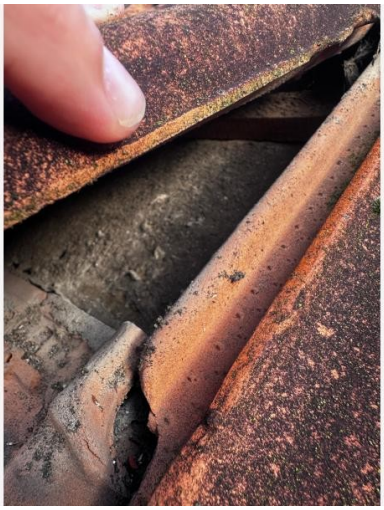
Fiche 11: Onderdak

Geen asbest

#	Type	Referentie	Resultaat
11.1	Puntmonster	A8	Geen asbest

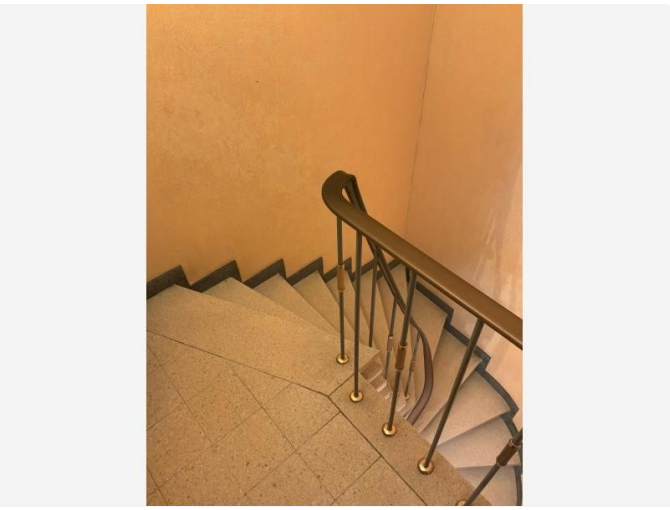
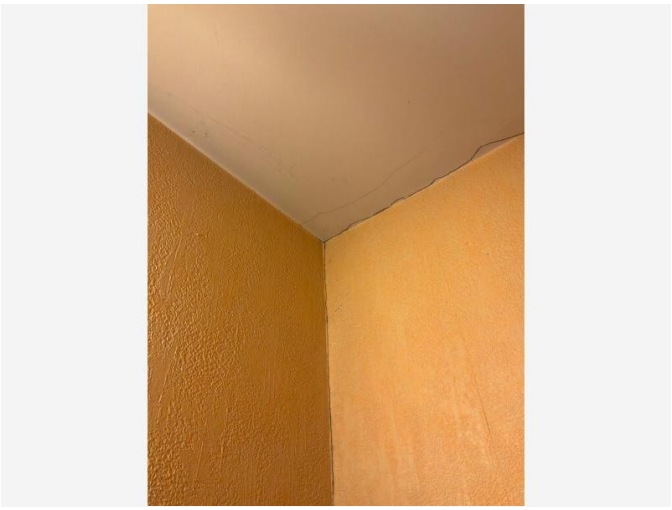
Fiche 12: Pleisterwerk traphal Verdieping 2 (gemene delen)

Geen asbest

#	Type	Referentie	Resultaat
12.1	Mengmonster	A3	Geen asbest

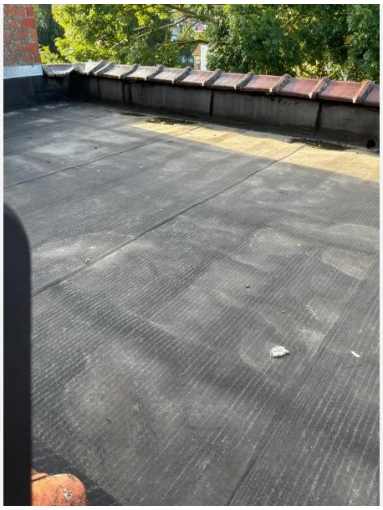
Fiche 13: 'Roofing plat dak

Geen asbest

#	Type	Referentie	Resultaat
13.1	Puntmonster	A4	Geen asbest

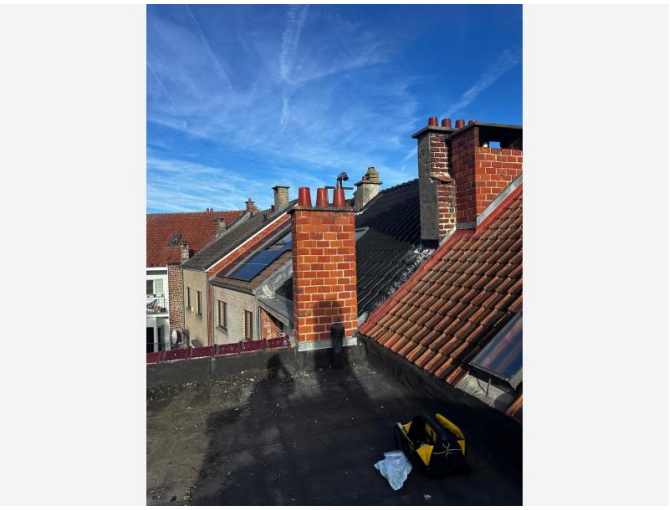
Beschrijving	Notitie	Terug te vinden op plannen
Fiche 14: Rookgaskanaal (niet verdacht)	Het rookgaskanaal is niet-asbestverdacht.	Plan 1.1: Dak
Fiche 15: Dakbedekking bestaande uit pannen (niet verdacht)	De dakbedekking is niet-asbestverdacht.	Plan 1.2: Dak kopie
Fiche 16: Leidingisolatie (niet verdacht)	De leidingisolatie is niet-asbestverdacht.	-
