Asbestinventarisattest

Moerstraat 21, 2242 Zandhoven

Attestnummer : **20251128-000328.000**
Uitgegeven op : **28.11.2025**
Geldig tot : **28.11.2035**

Niet-asbestveilig

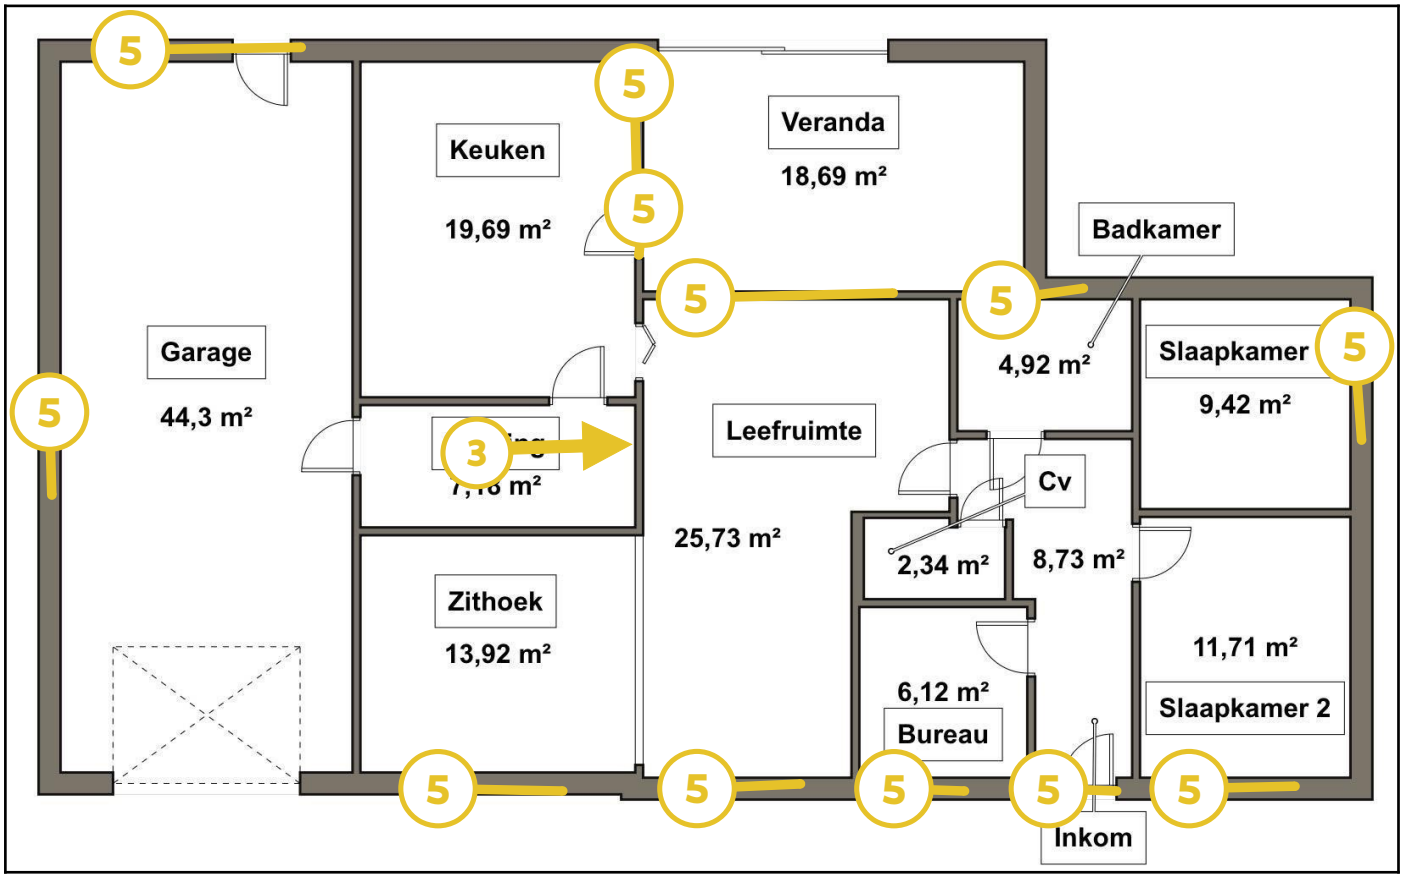
Plan 1.2: Gelijkvloers .2

Beschrijving	Type	Actie
3. Bakeliet schakelaar in berging	Asbestmateriaal	Zorgvuldig beheren
5. Mastiek tussen raamkader en glas	Asbestmateriaal	Zorgvuldig beheren

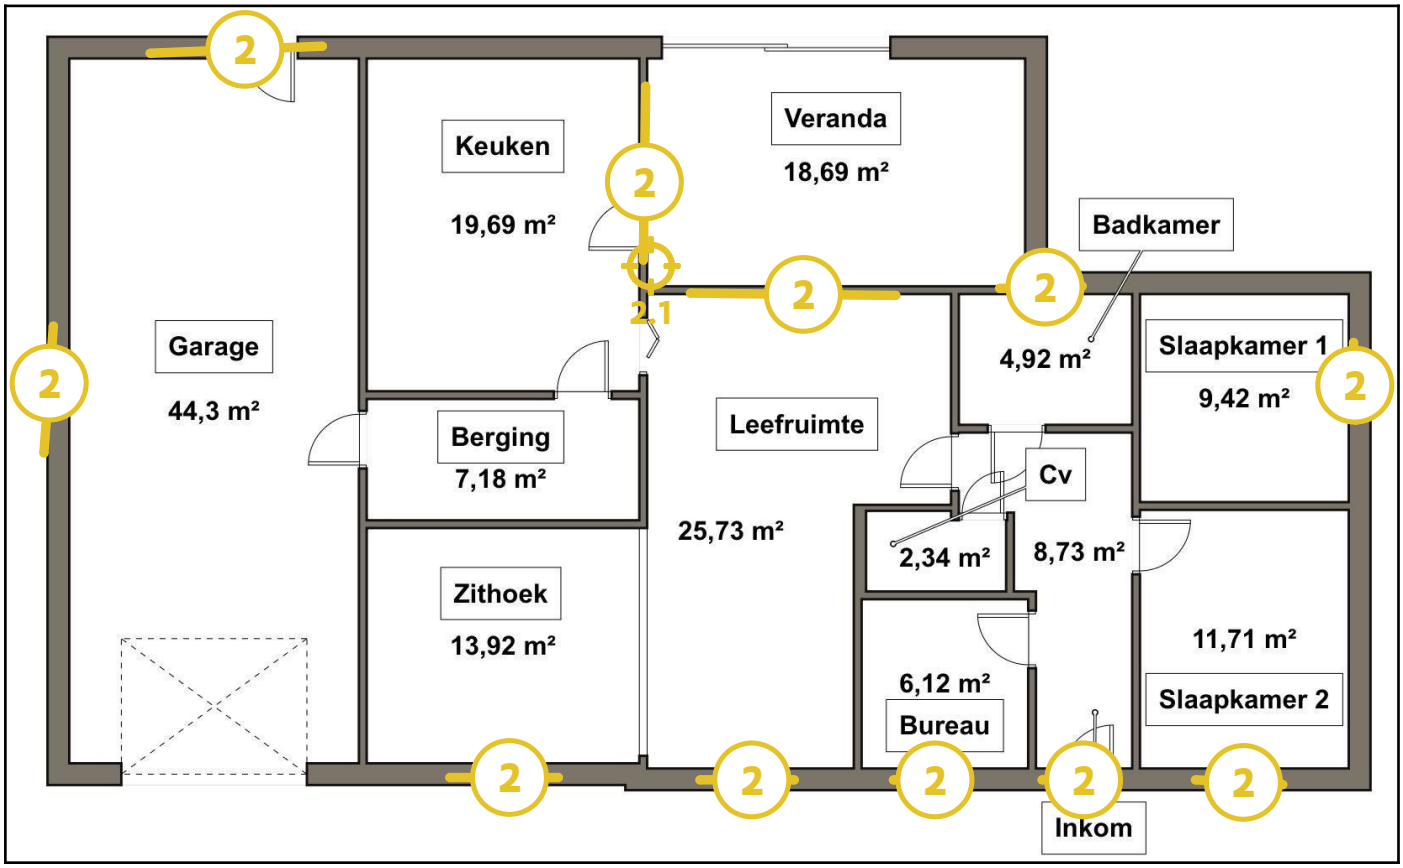
Plan 1.3: Gelijkvloers .3

Beschrijving	Type	Actie
2. Mastiek tussen raamkader en steen	Asbestmateriaal	Zorgvuldig beheren
2.1 Code: MM02	Puntmonster	-

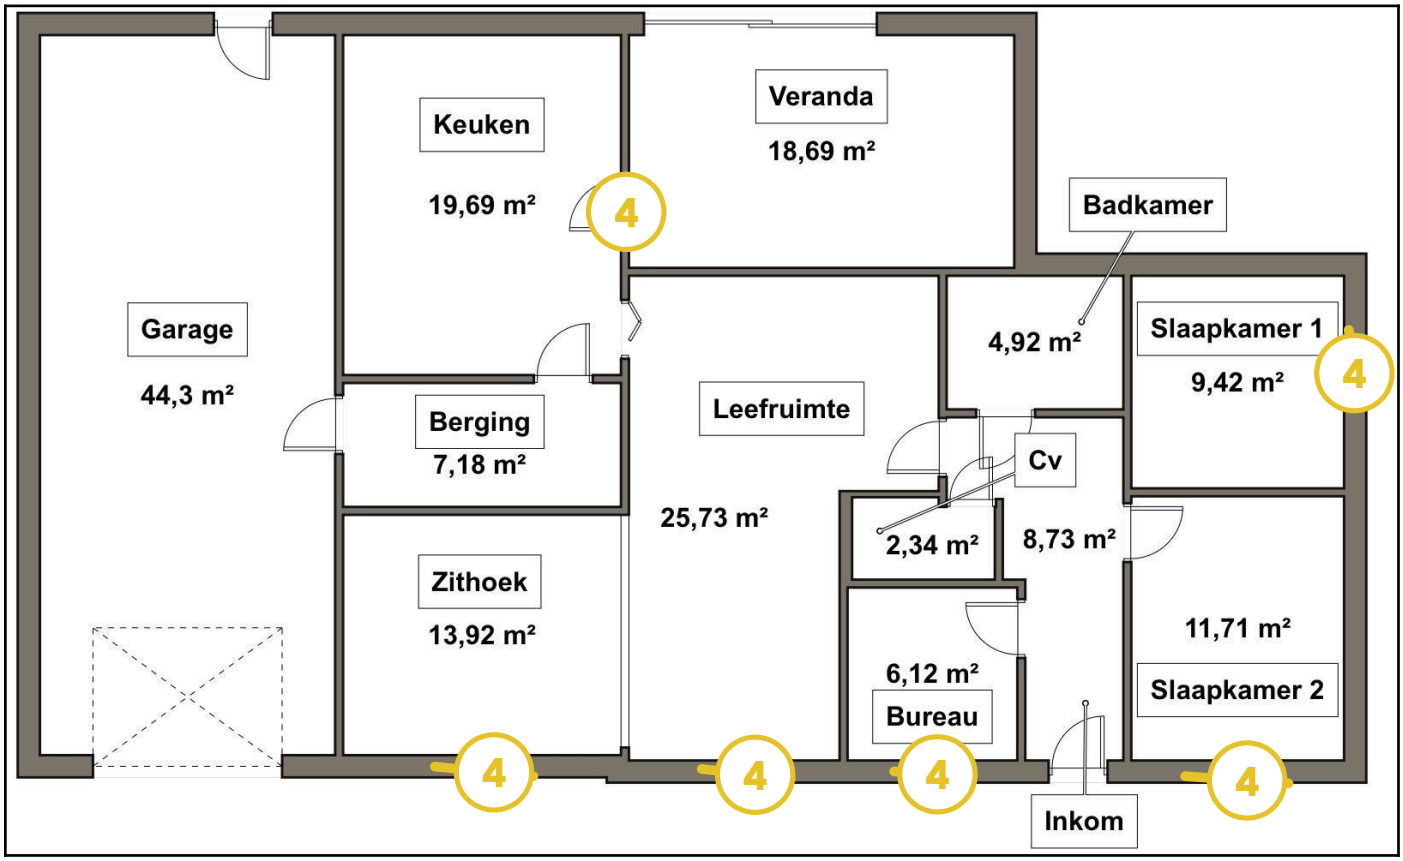
Plan 1.4: Gelijkvloers .4

Beschrijving	Type	Actie
4. Sierpanelen aan ramen	Asbestmateriaal	Zorgvuldig beheren

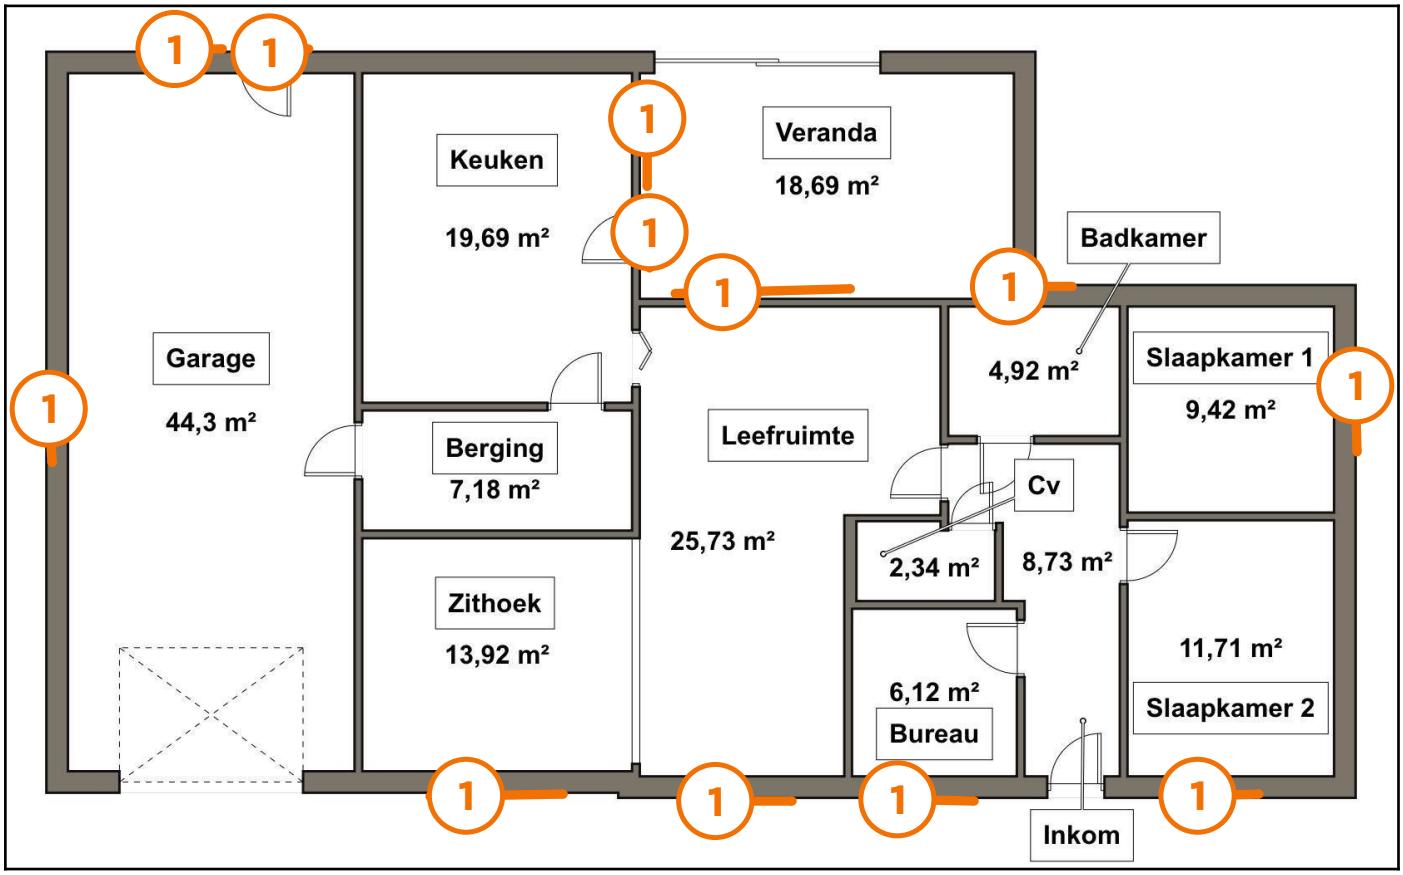
Plan 1.5: Gelijkvloers .5

Beschrijving	Type	Actie
1. Vensterbanken en deurdorpels van ramen en deuren	Asbestmateriaal	Verwijderen

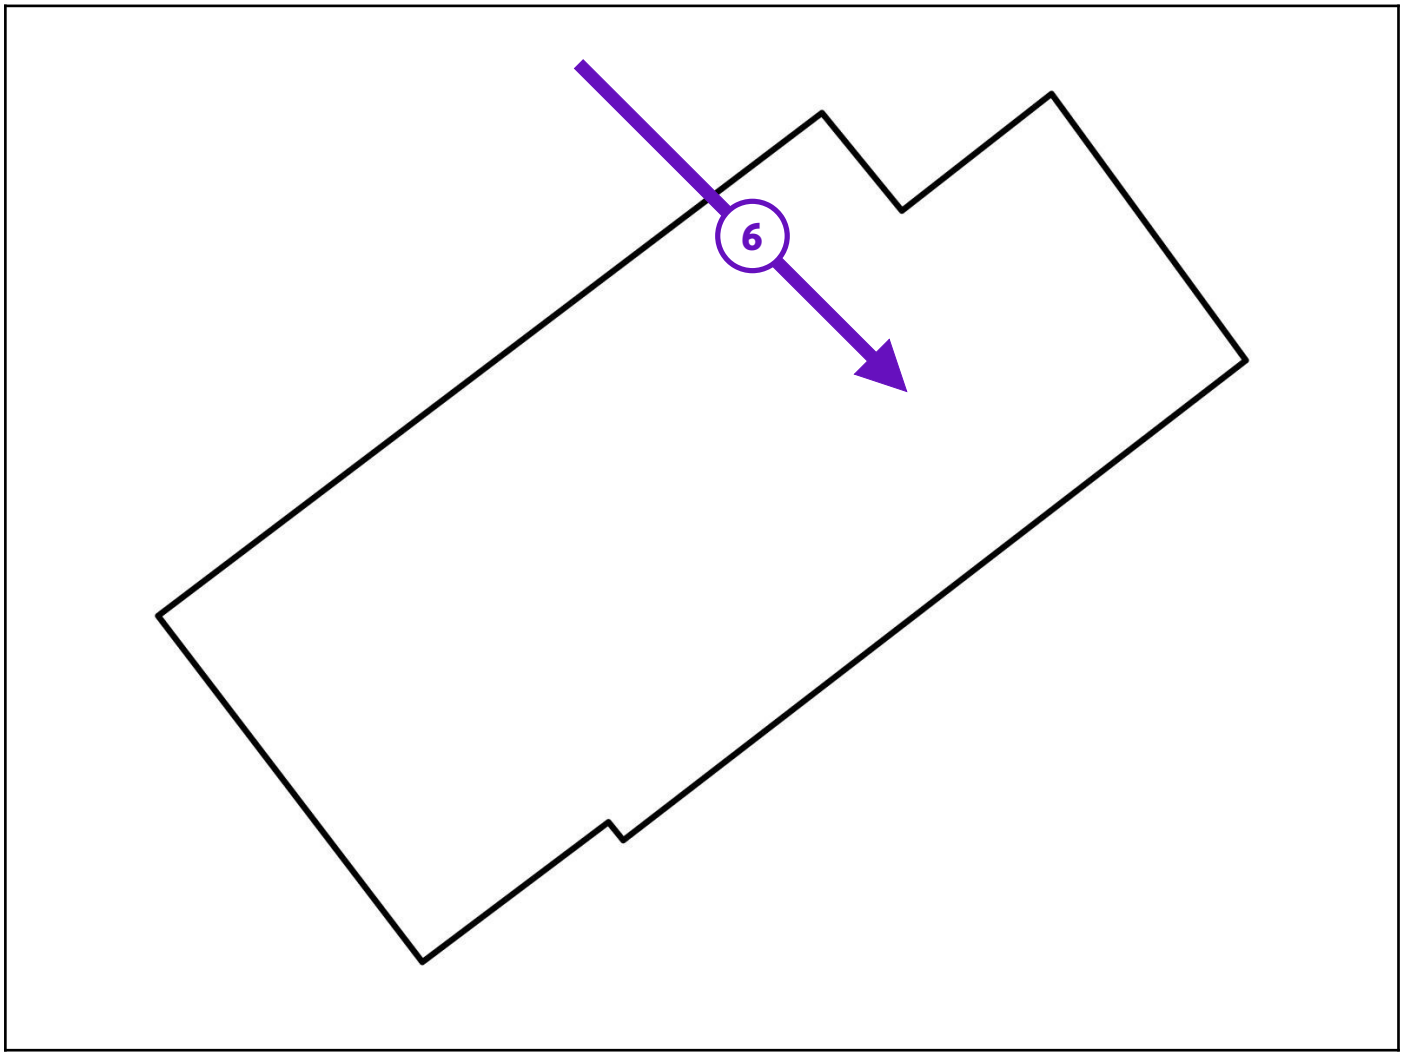
Plan 1.7: Hoofdgebouw plan

Beschrijving	Type	Actie
6. Inhoud steense schouw niet controleerbaar door hoogte	Beperking	-

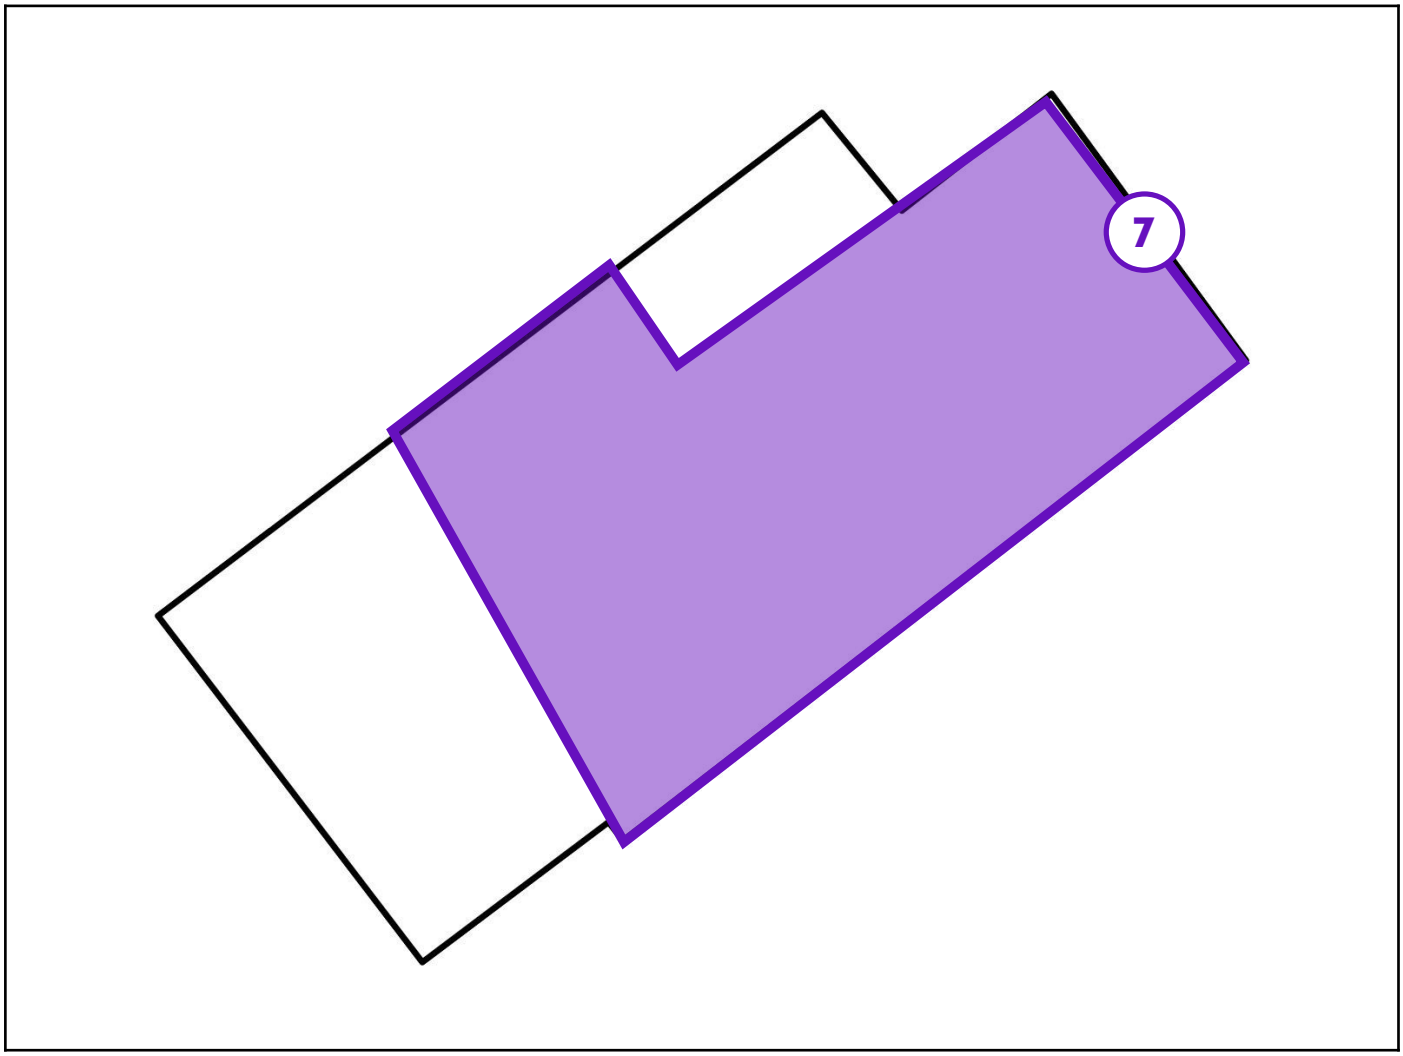
Plan 1.8: Hoofdgebouw dak

Beschrijving	Type	Actie
7. Onderdak niet inspecteerbaar	Beperking	-

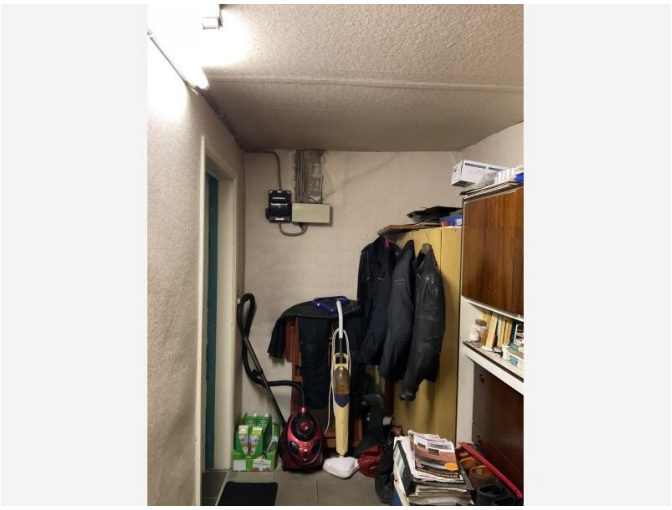
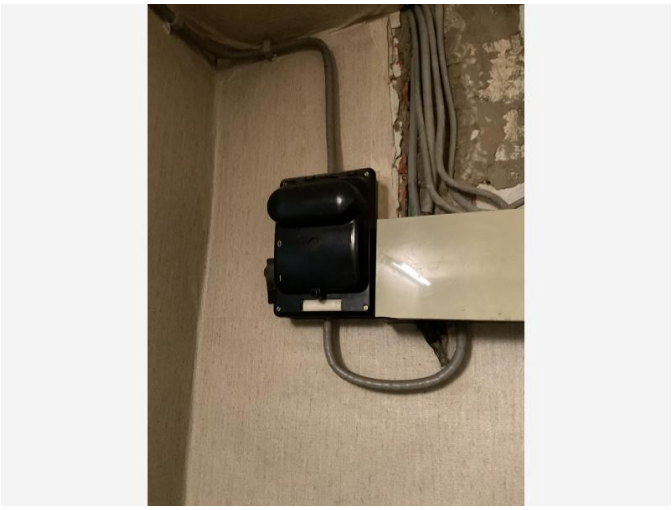
Fiche 3: Bakeliet schakelaar in berging

Eindbeoordeling materiaalrisico	Laag materiaalrisico en/of verlaagde kans op vezelvrijgave

Gebondenheid	Categorie 1: hechtgebonden in oorsprong
Asbestsoort (vezeltype)	Crocidoliet aanwezig
Asbestconcentratie	Laag (< 50%)
Afschermingsgraad van het gehele materiaal	Geheel of deels (ook) vrij aan de binnenlucht
Toestand van het materiaal	Onbeschadigd, niet verweerd

Beschrijving	Bakeliet schakelaar in berging
Omgeving	Binnen
Primaire drager	Communicatie en elektrische infrastructuur en uitrusting
Asbestmateriaal	Bakeliet elektriciteitstoepassing
Bindmiddel van asbestmateriaal	Kunststof of -hars
Gebondenheid op basis van bindmiddel	Hecht
Hoeveelheid (gewicht - aantal)	• 2,00 kg - 1 stuk
Totaal gewicht	2,00 kg
Eenvoudig bereikbaar	Ja
Bevestigingswijze	• Verlijmd, ingegoten, versmeerd
Identificatiemethode	De asbestdeskundige beoordeelt het materiaal als asbestverdacht en dus asbesthoudend, en dit zonder monstername. Motivatie: De monstername brengt andere schade aan dan schade die inherent is aan de monstername.
Destructieve handeling voor identificatie	Nee

- Zorg voor een veilig beheer. Vermijd het beschadigen van het asbestmateriaal. Controleer de toestand jaarlijks op wijzigingen.
- Voer bijkomende staalname(s) uit.

- Eenvoudige handelingen: mag via doe-het-zelf of door werknemer(s) met opleidingsattest eenvoudige handelingen
  Hechtgebonden asbesttoepassing met een van nature lage kans op vezelemissie. Deze kan gemakkelijk van de muur worden losgeschroefd zonder de asbesttoepassing te beschadigen.

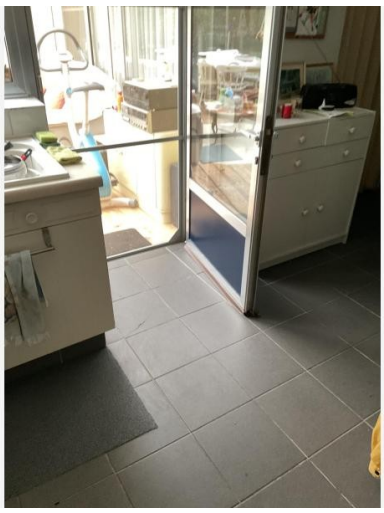
Fiche 4: Sierpanelen aan ramen

Eindbeoordeling materiaalrisico	Laag materiaalrisico en/of verlaagde kans op vezelvrijgave

Gebondenheid	Categorie 1: hechtgebonden in oorsprong
Asbestsoort (vezeltype)	Crocidoliet aanwezig
Asbestconcentratie	Laag (< 50%)
Afschermingsgraad van het gehele materiaal	Geheel of deels (ook) vrij aan de binnenlucht
Toestand van het materiaal	Onbeschadigd, niet verweerd

Beschrijving	Sierpanelen aan ramen
Omgeving	Grenst aan binnen- en buitenlucht
Primaire drager	Wandopening verticaal (raam, deur, ...)
Asbestmateriaal	Plaat, paneel, tablet - Geëmailleerd, type Glasal
Bindmiddel van asbestmateriaal	Cement
Gebondenheid op basis van bindmiddel	Hecht
Hoeveelheid (oppervlakte - dikte - aantal)	• 1,00 m^2 - 1,00 cm - 6 stuks
Totaal volume	0,06 m^3
Eenvoudig bereikbaar	Ja
Bevestigingswijze	• Geklemd
Identificatiemethode	De asbestdeskundige beoordeelt het materiaal als asbesthoudend, en dit zonder monstername.
Destructieve handeling voor identificatie	Nee

- Zorg voor een veilig beheer. Vermijd het beschadigen van het asbestmateriaal. Controleer de toestand jaarlijks op wijzigingen.
- Voer bijkomende staalname(s) uit.

- Eenvoudige handelingen: mag via doe-het-zelf of door werknemer(s) met opleidingsattest eenvoudige handelingen
  Hechtgebonden asbesttoepassing dewelke gemakkelijk kan worden weggenomen zonder beschadiging van het asbestmateriaal. Demonteer de profielen rondom de glasal asbestplaat en haal deze in zijn geheel weg.

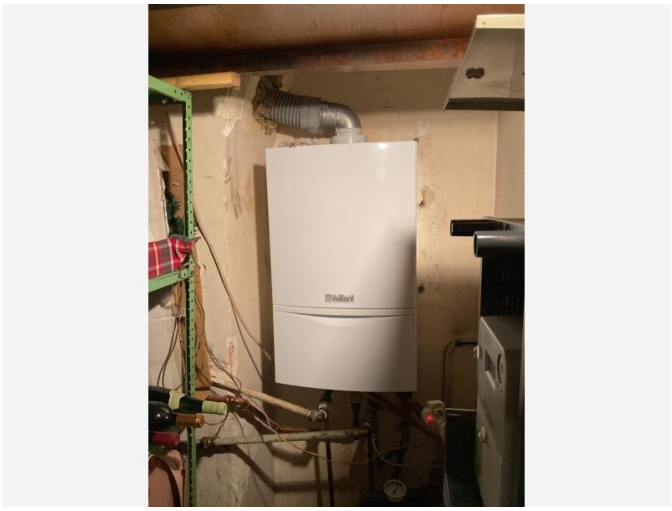
Beschrijving	Notitie	Terug te vinden op plannen
Fiche 10: CV-ketel (niet verdacht)	De CV-ketel (dichtingen, isolerend materiaal) is niet asbestverdacht.	-
Fiche 11: Dakbedekking bestaande uit metalen platen (niet verdacht)	Deze metalen platen zijn niet asbestverdacht, maar bedekken een ander dak met mogelijk asbestverdachte dakbedekking.	-

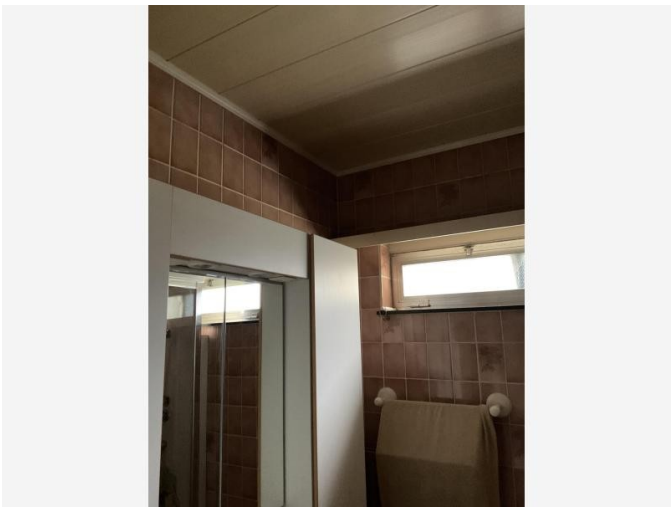
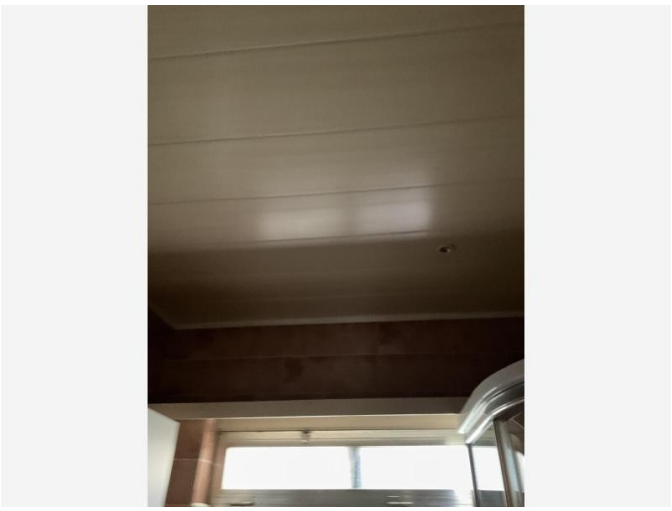
Beschrijving	Notitie	Terug te vinden op plannen
Fiche 12: Plafonds	Alle plafonds werden verlaagd met niet asbestverdachte materialen. Bij renovatie of afbraak is het aan te raden destructief onderzoek uit te voeren. Indien gesmeerd plafondpleister wordt aangetroffen boven de huidige afwerking, dient een mengstaal genomen te worden van de pleister in volgende ruimtes: - Warme ruimte (ruimte van CV ketel) - Traphal - Natte ruimte (badkamer of keuken) - 1 vrij te kiezen ruimte	-
Fiche 13: Leidingisolatie (niet aanwezig)	Er is geen asbestverdachte leidingisolatie aanwezig.	-
Fiche 14: Geen lift aanwezig	-	-
