Asbestinventarisattest

de Merodelei 38, 2300 Turnhout
Gemeenschappelijke delen

Attestnummer : **20240131-000259.000**
Uitgegeven op : **31.01.2024**
Geldig tot : **31.01.2034**

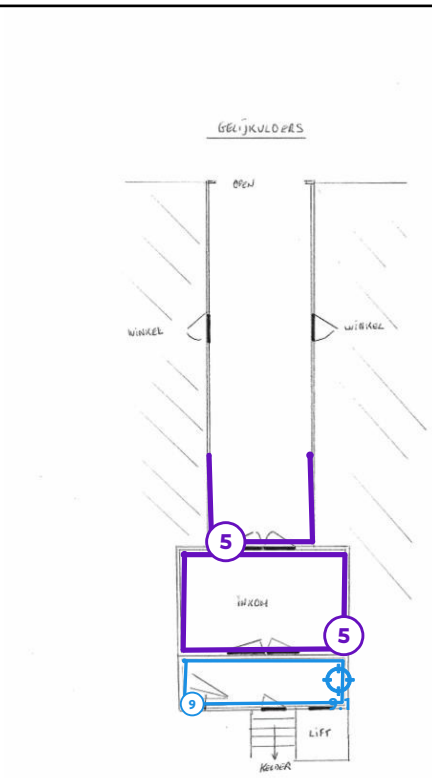
Plan 1.1: gelijkvloers / inkomhal

Beschrijving	Type	Actie
5. Inkomhal: wandtegel	Advies	-
9. Pleisterwerk traphal	Geen asbest	-
9.1 Code: mm 03	Mengmonster	-

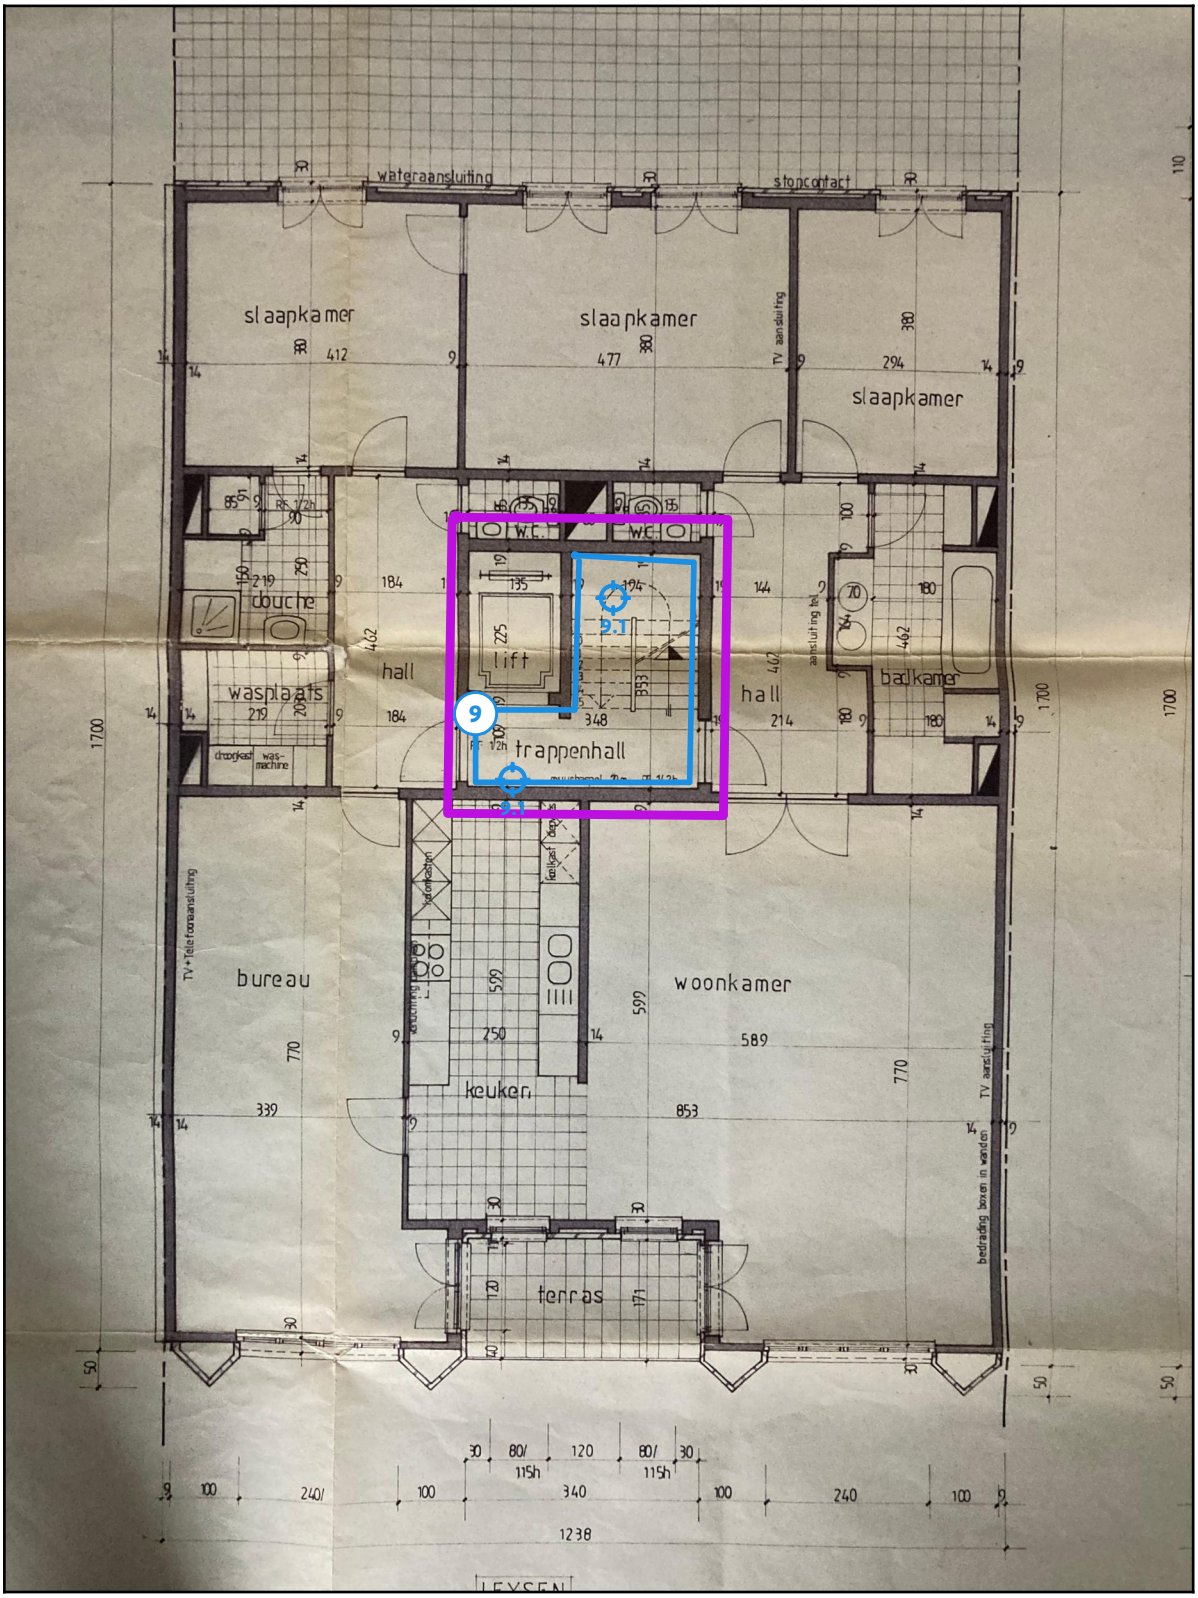
Plan 1.2: Niv +1

9. Pleisterwerk traphal	Geen asbest	-
9.1 Code: mm 03	Mengmonster	-

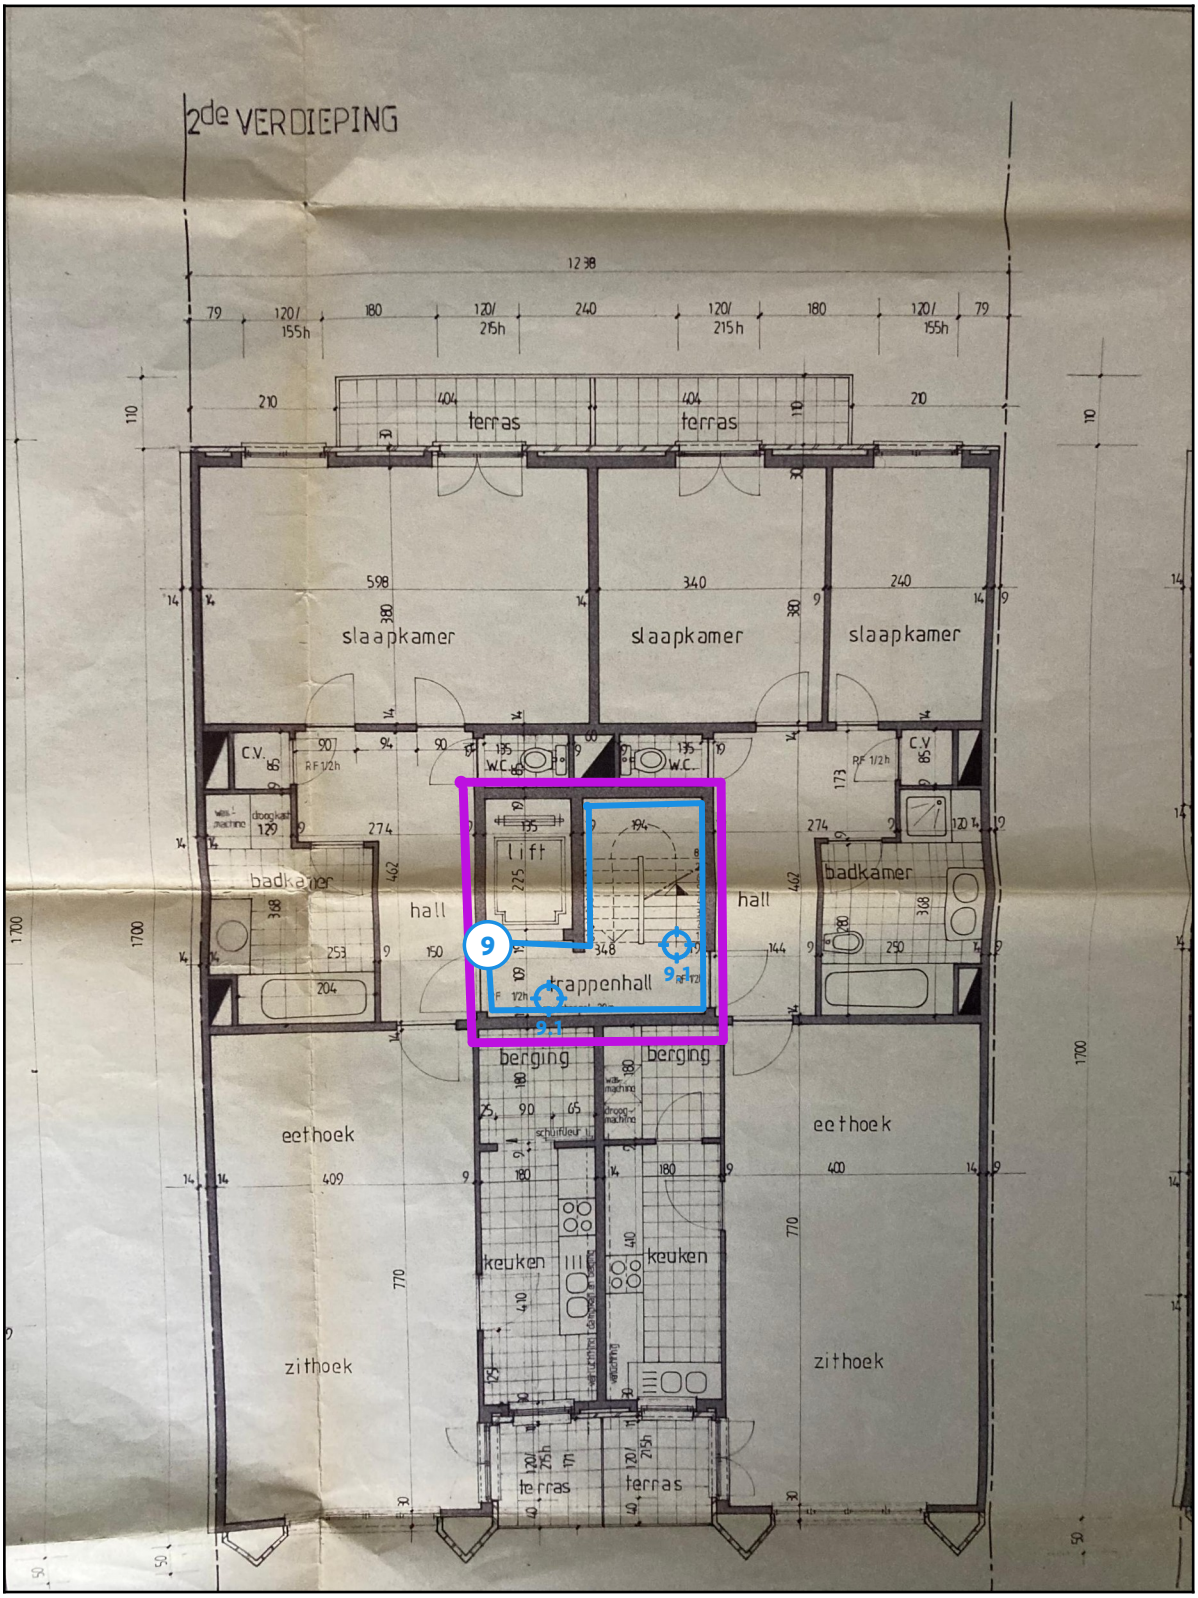
Plan 1.3: Niv +2

9. Pleisterwerk traphal	Geen asbest	-
9.1 Code: mm 03	Mengmonster	-

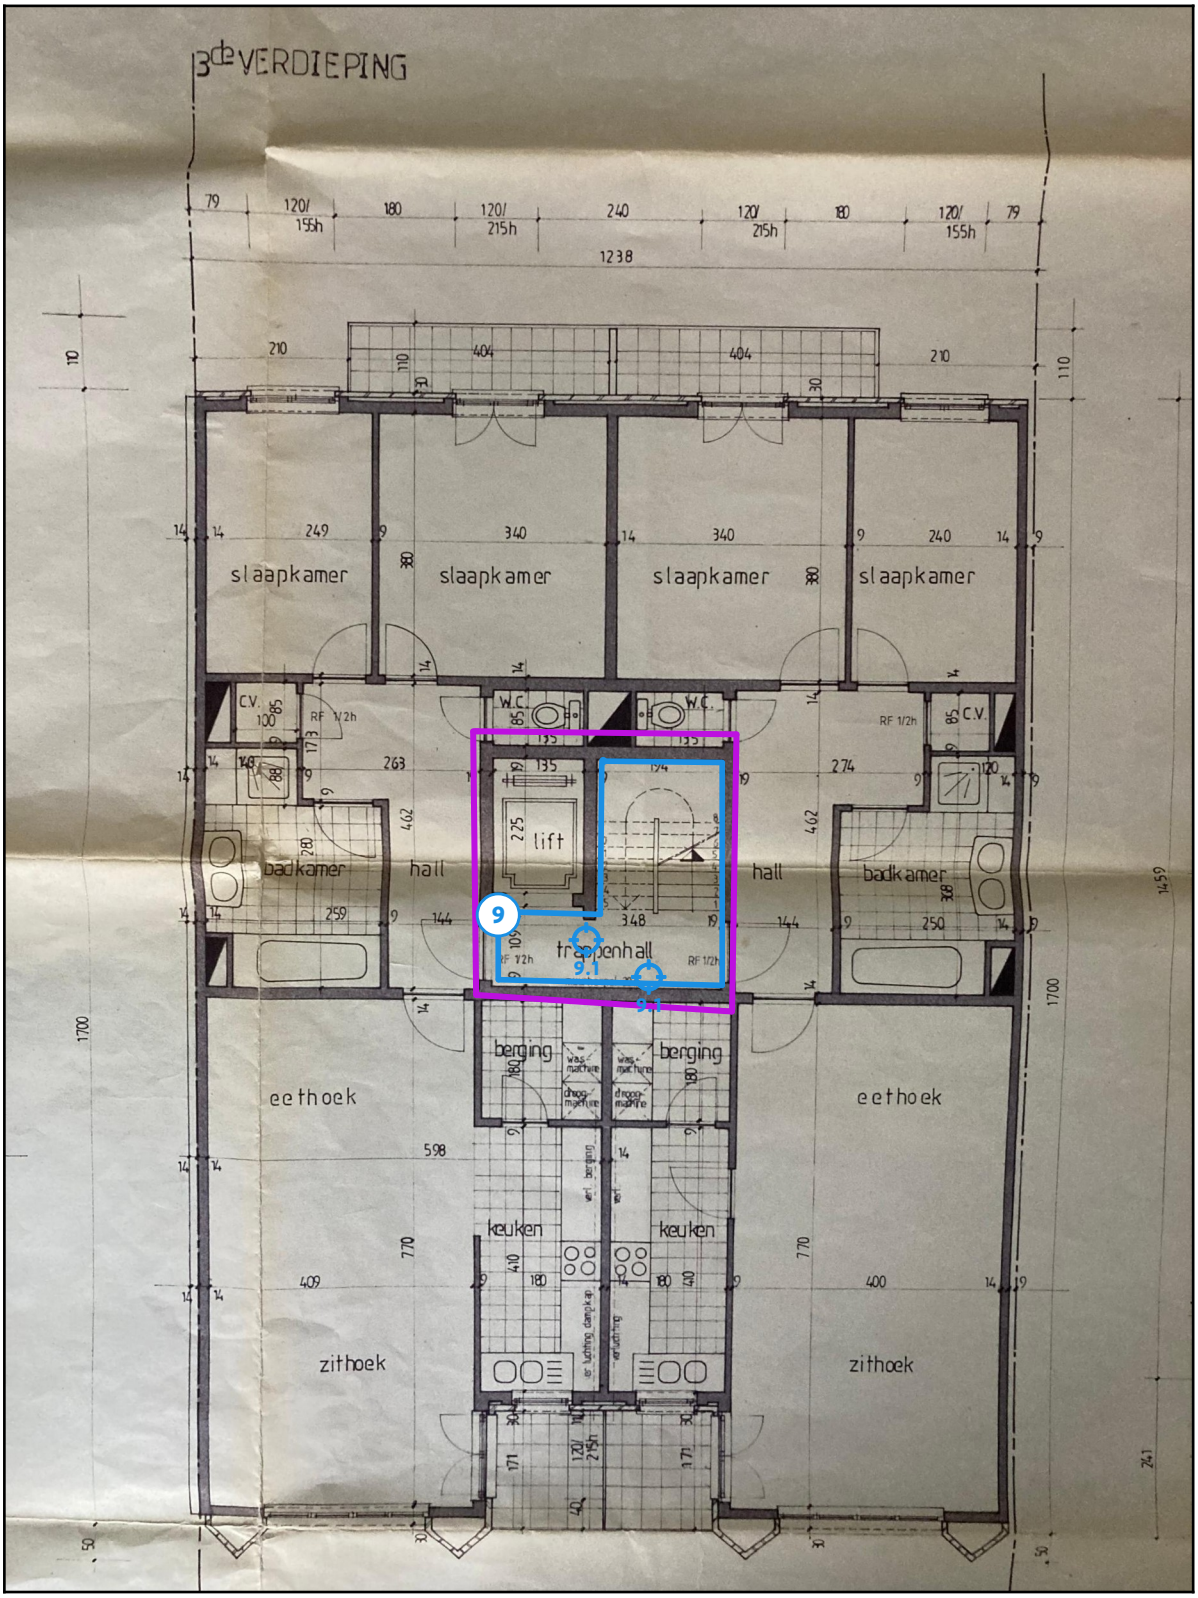
Plan 1.4: Niv +3

9. Pleisterwerk traphal	Geen asbest	-
9.1 Code: mm 03	Mengmonster	-

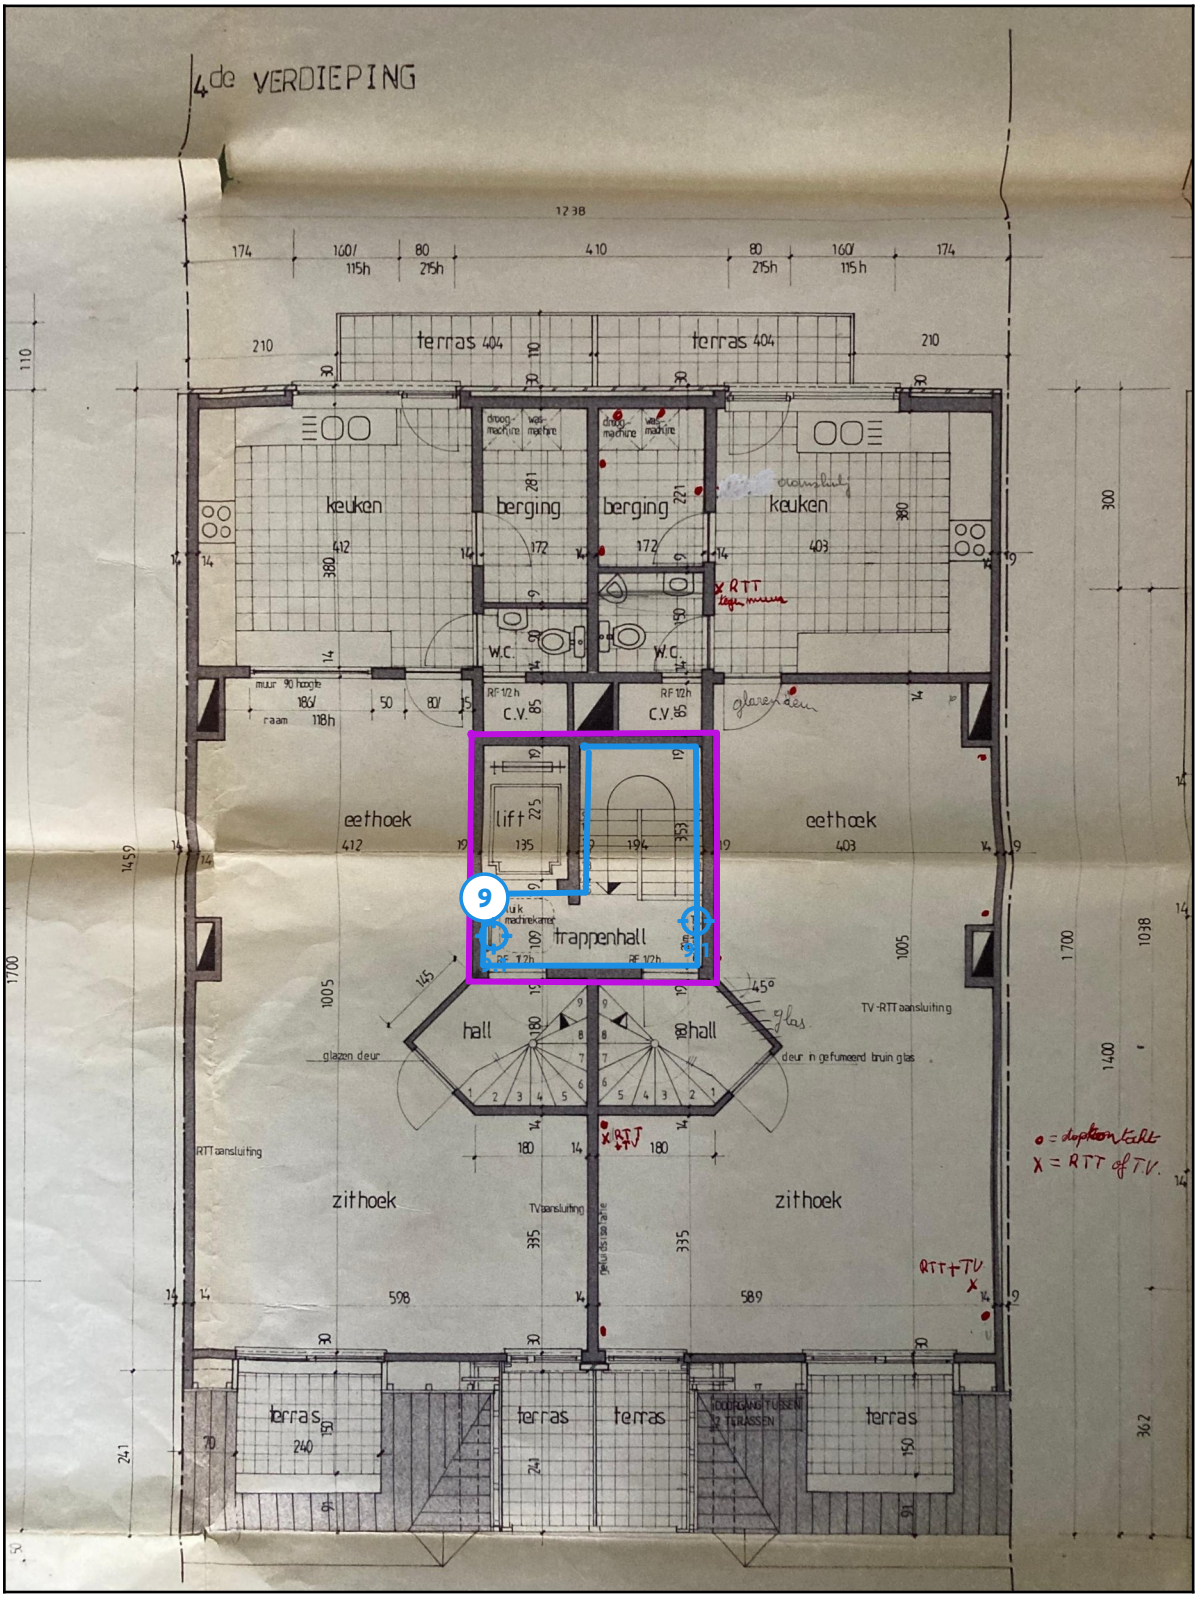
Plan 1.5: Niv +4

9. Pleisterwerk traphal	Geen asbest	-
9.1 Code: mm 03	Mengmonster	-

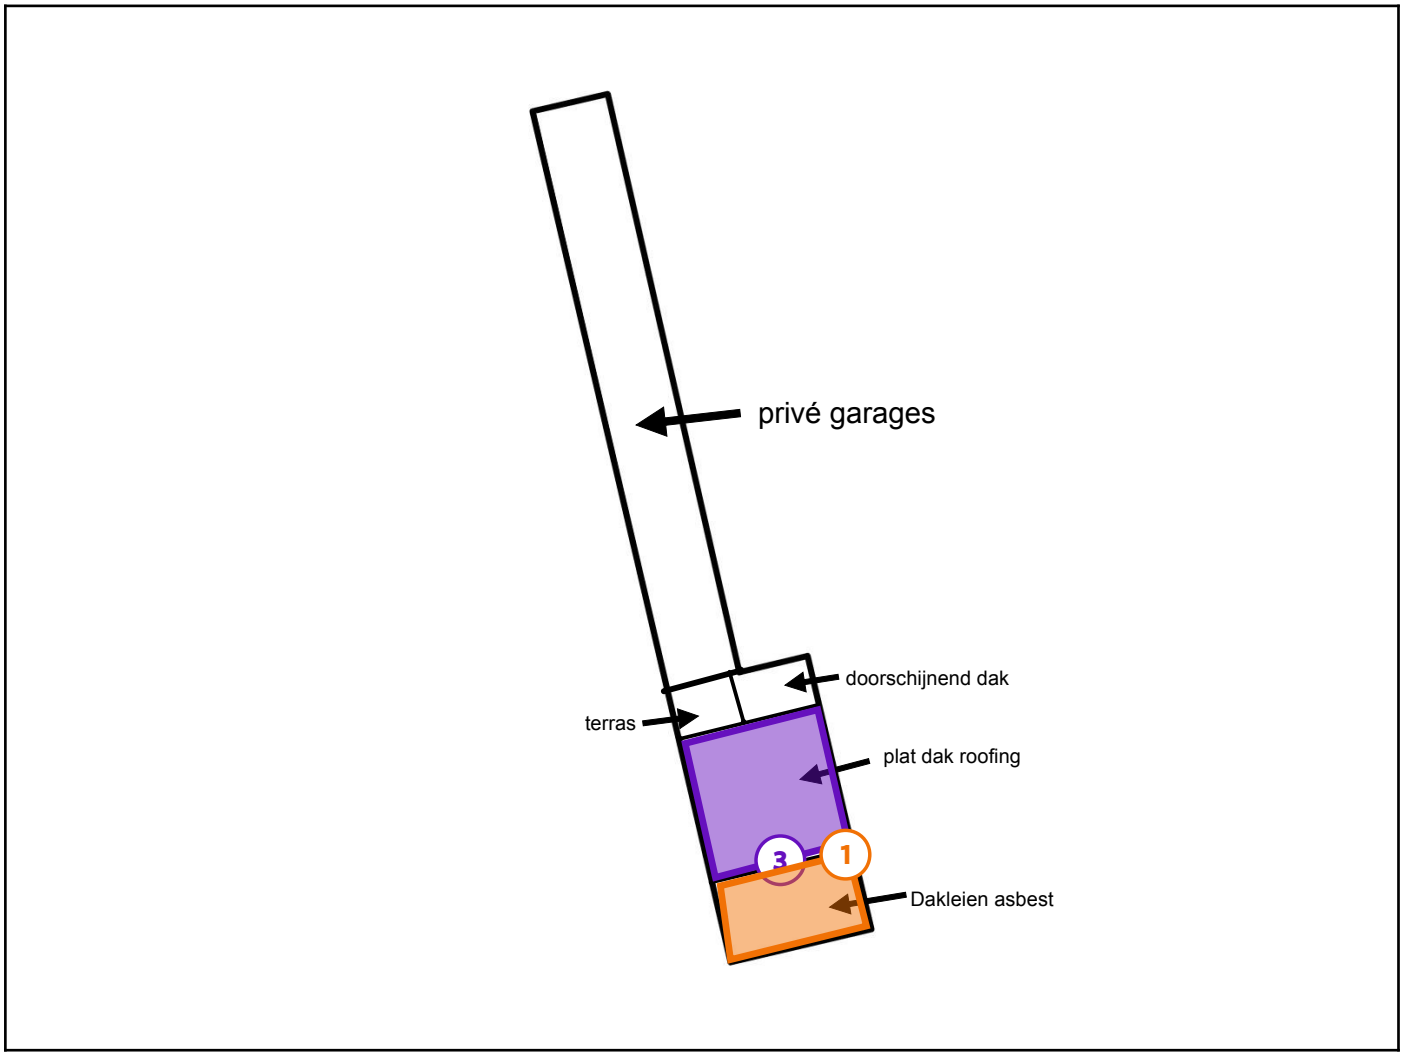
Plan 1.6: bovenaanzich / dakplan

Beschrijving	Type	Actie
1. Daklei asbest	Asbestmateriaal	Verwijderen
3. Roofing plat dak appartementsgebouw	Advies	-

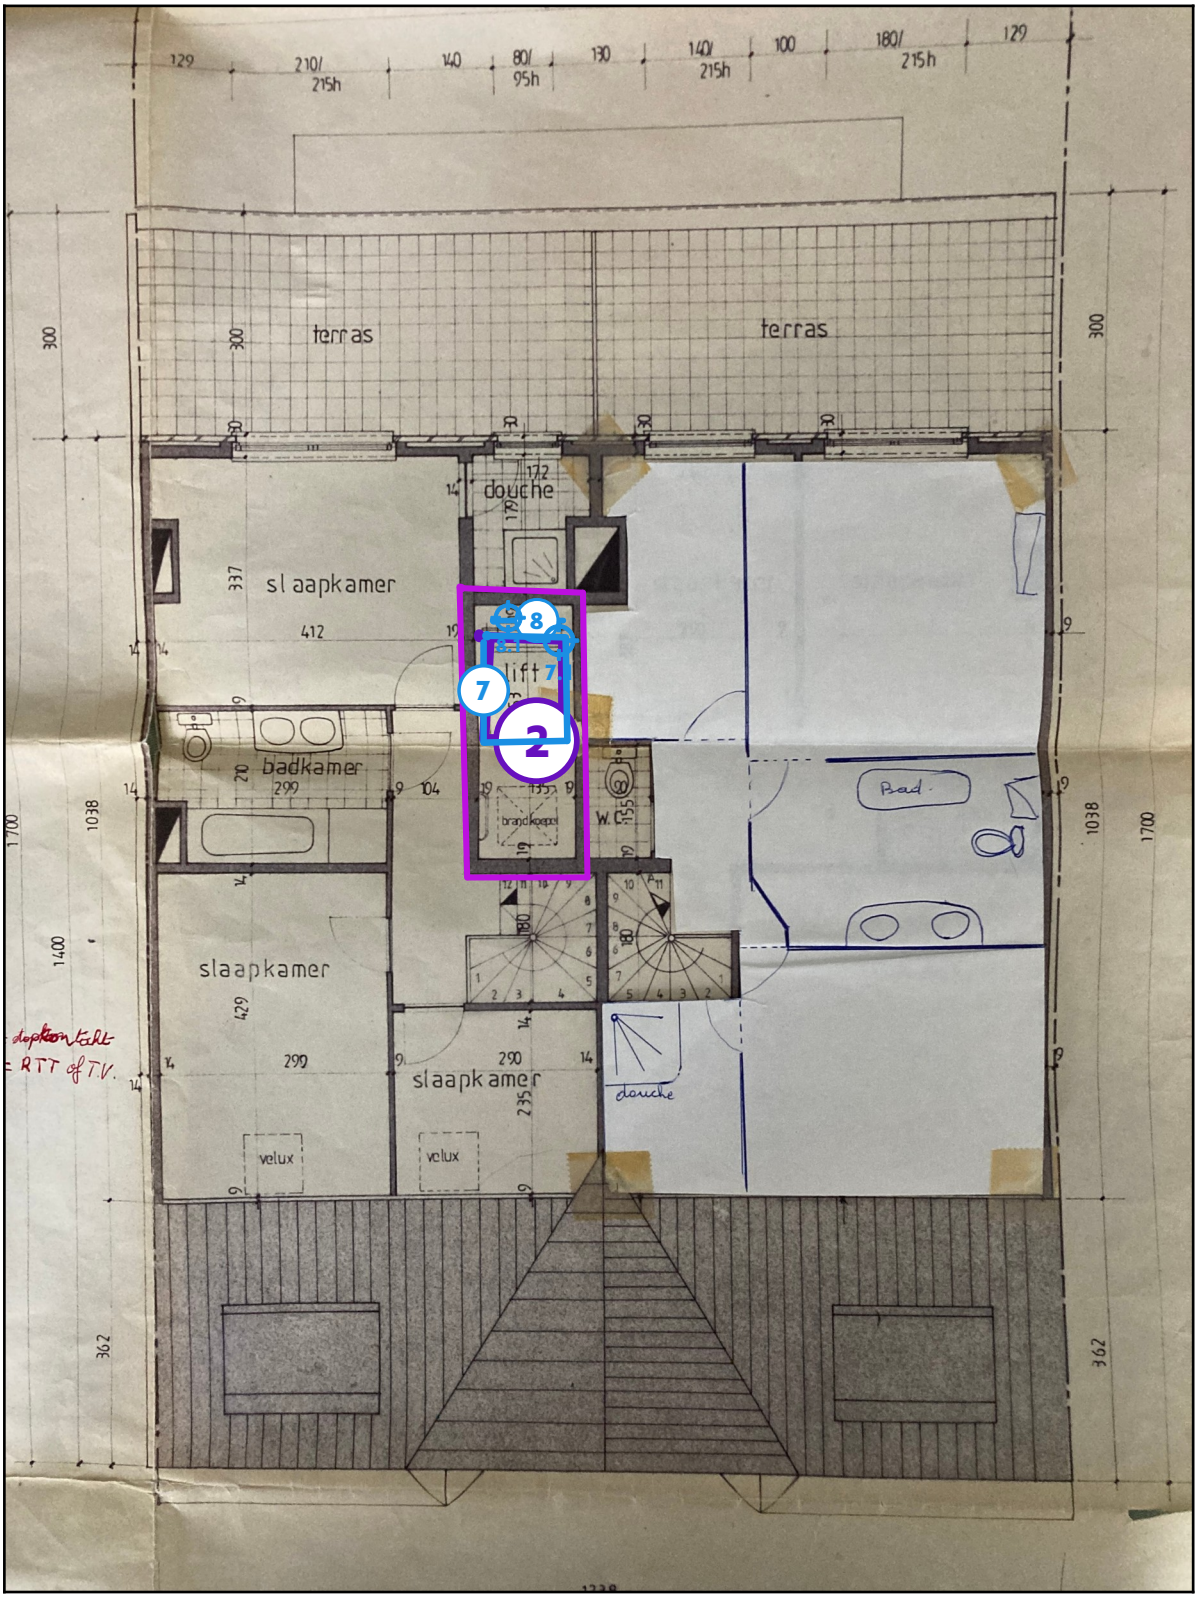
Plan 1.7: Niv +5

2. Lift niet asbestverdacht	Advies	-
7. Board liftkoker	Geen asbest	-
7.1 Code: mm 02	Puntmonster	-
8. Kit liftkoker	Geen asbest	-
8.1 Code: mm 01	Puntmonster	-

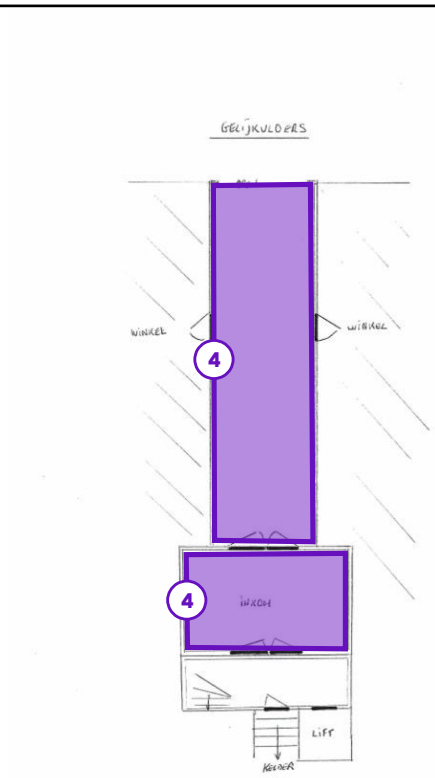
Plan 1.9: inkomhal (plafonds)

De plafonds van de inkomhal zijn afgewerkt met houten planken. In het kader van dit niet-destructieve onderzoek was het niet mogelijk vast te stellen of hieronder pleisterwerk aanwezig is.

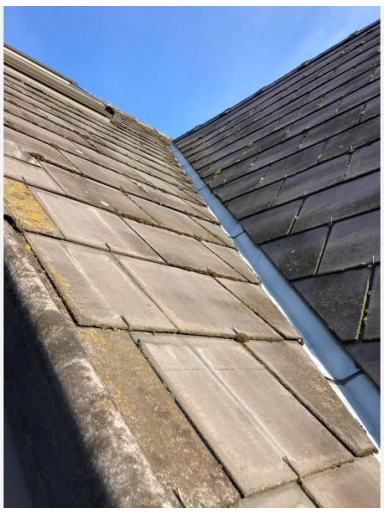
Fiche 1: Daklei asbest

Het asbestmateriaal valt onder de mijlpaal van 2034.

Eindbeoordeling materiaalrisico	Laag materiaalrisico en/of verlaagde kans op vezelvrijgave

Gebondenheid	Categorie 1: hechtgebonden in oorsprong
Asbestsoort (vezeltype)	Crocidoliet aanwezig
Asbestconcentratie	Laag (< 50%)
Afschermingsgraad van het gehele materiaal	Geheel of deels vrij aan de buitenlucht
Toestand van het materiaal	Licht beschadigd, licht verweerd. Intact materiaal type Pical – asbestboard of categorie III 'gebondenheid'

Beschrijving	Daklei asbest
Omgeving	Buiten
Primaire drager	Schuin dak
Asbestmateriaal	Dak- en gevelbekleding - Lei, shingle
Bindmiddel van asbestmateriaal	Cement
Gebondenheid op basis van bindmiddel	Hecht
Hoeveelheid (oppervlakte - aantal)	• 80,00 m^2 - 1 stuk
Totale oppervlakte	80,00 m^2
Eenvoudig bereikbaar	Ja
Bevestigingswijze	• Geklemd • Genageld, geniet

Verwijderen

- Zorg voor een veilig beheer. Vermijd het beschadigen van het asbestmateriaal. Controleer de toestand jaarlijks op wijzigingen.

- Eenvoudige handelingen: mag via doe-het-zelf of door werknemer(s) met opleidingsattest eenvoudige handelingen
  Mag verwijderd worden door een dakwerker met opleiding eenvoudige handelingen.

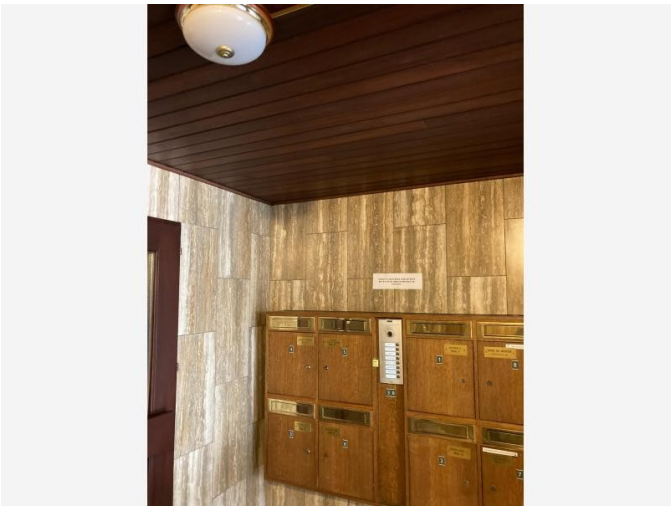
Fiche 5: Inkomhal: wandtegel

de muren van de inkomhal zijn tegels

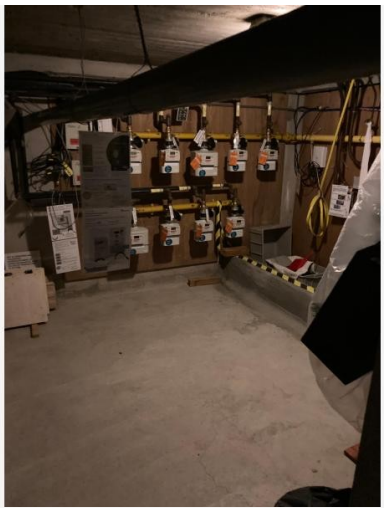
Fiche 6: kelder bevat geen asbest verdachte materialen

Plafond beton welfsels. Muren gecementeerd. Electrische infra niet asbest verdacht.
