Asbestinventarisattest

Jasmijnstraat 29, 9620 Zottegem

Attestnummer : **20261030-000142.000**
Uitgegeven op : **30.10.2026**
Geldig tot : **30.10.2036**

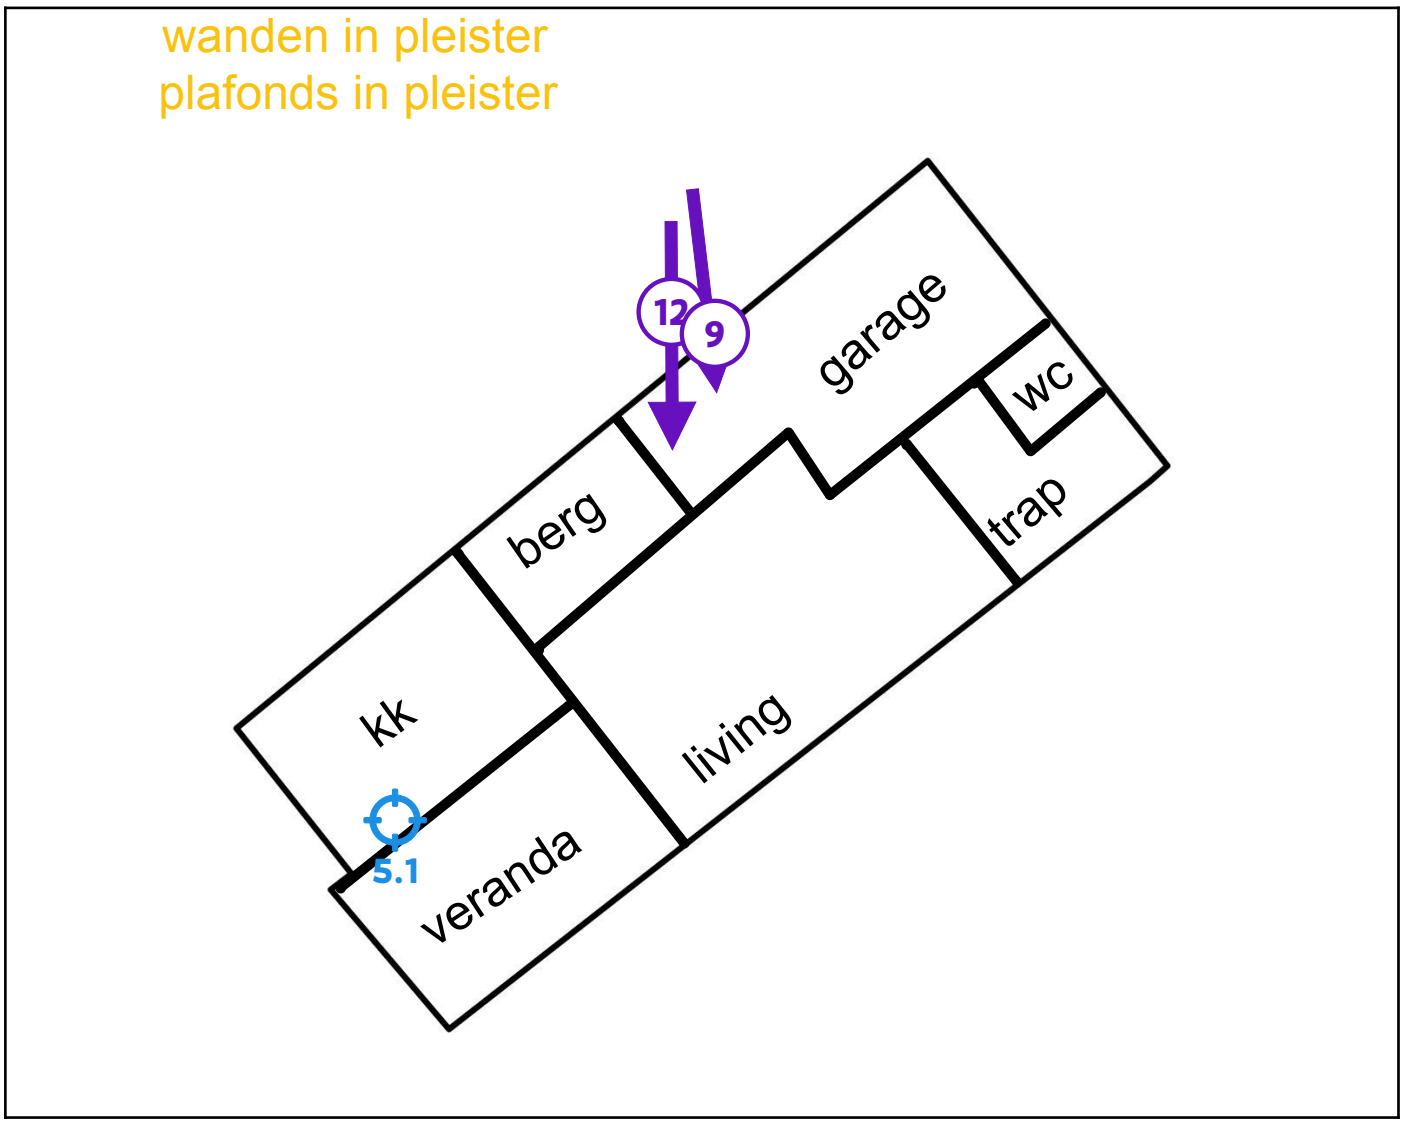
Plan 1.1: Hoofdgebouw plan gvl

Beschrijving	Type	Actie
5. 1. pleisterwerk wanden	Geen asbest	-
5.1 Code: Mm1	Mengmonster	-
8. 2. pleisterwerk plafond	Geen asbest	-
9. 7. Ketel: Geen asbest verdachte pakkingen waarneembaar	Overige ruimte of materiaal	-
12. 8. buisisolatie verwarmingsbuizen: niet aanwezig	Overige ruimte of materiaal	-

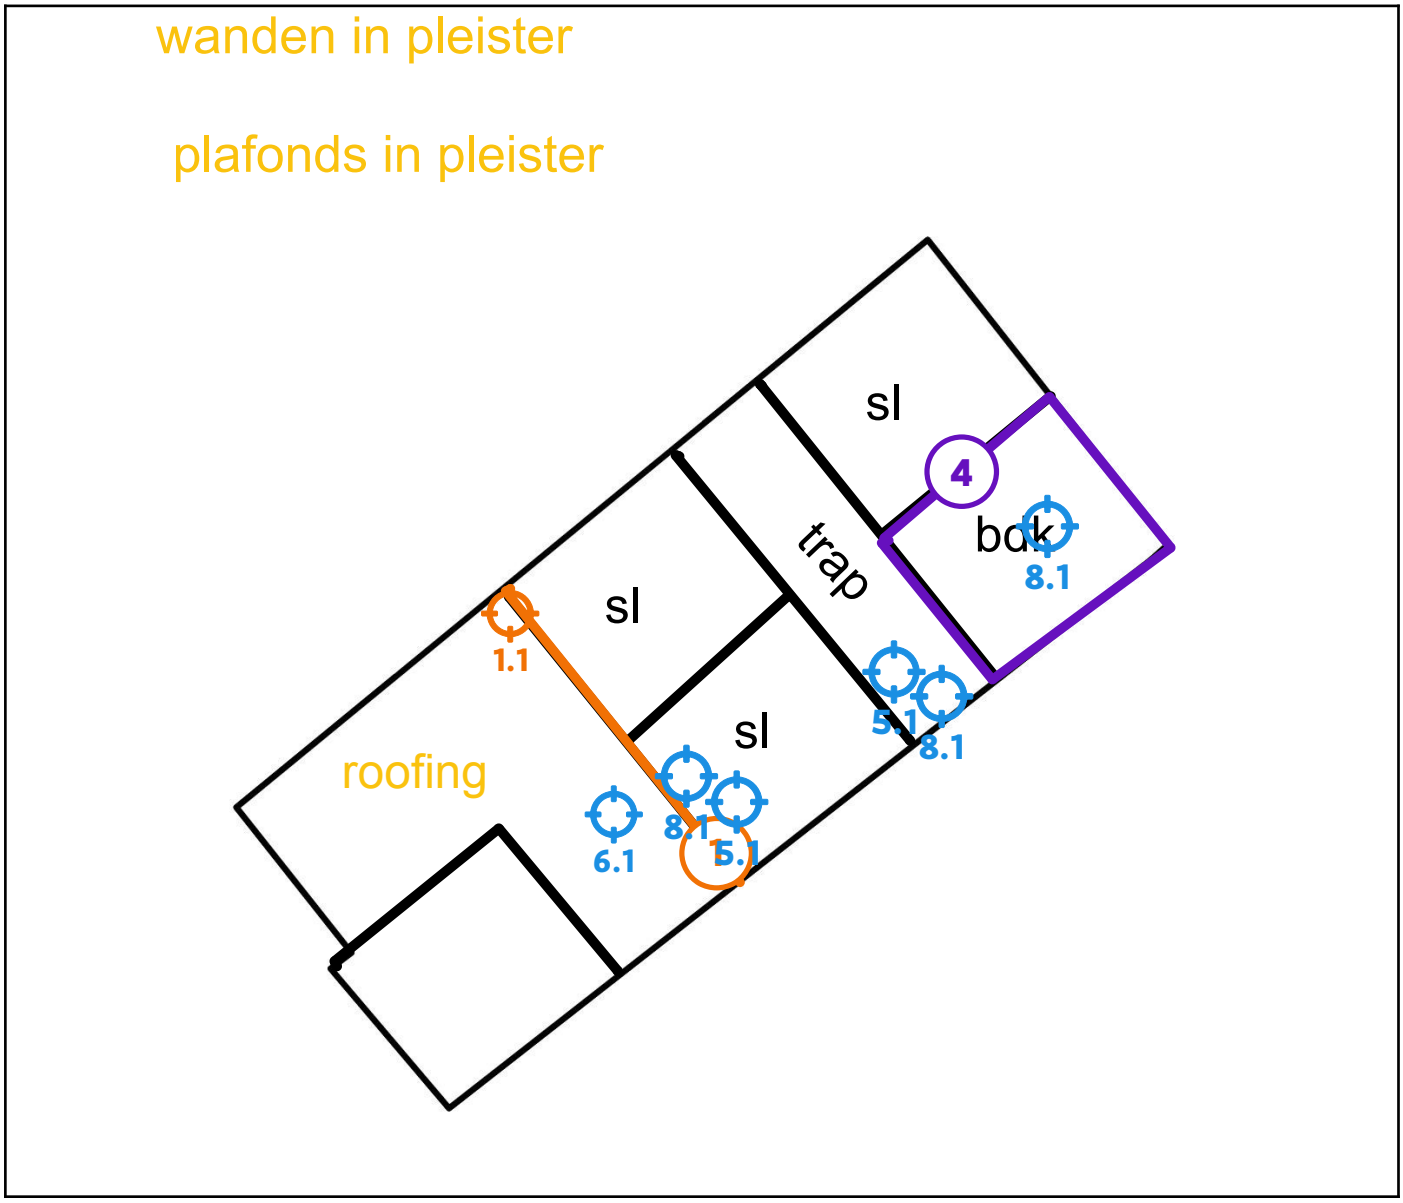
Plan 1.2: Hoofdgebouw plan 1e

Beschrijving	Type	Actie
1. Leien gevel	Asbestmateriaal	Verwijderen
1.1 Code: Pm4	Puntmonster	-
4. 6. faiancelijm achter tegels	Advies	-
5. 1. pleisterwerk wanden	Geen asbest	-
5.1 Code: Mm1	Mengmonster	-

6. 9. roofing dak	Geen asbest	-
6.1 Code: Pm3	Puntmonster	-
8. 2. pleisterwerk plafond	Geen asbest	-
8.1 Code: Mm2	Mengmonster	-

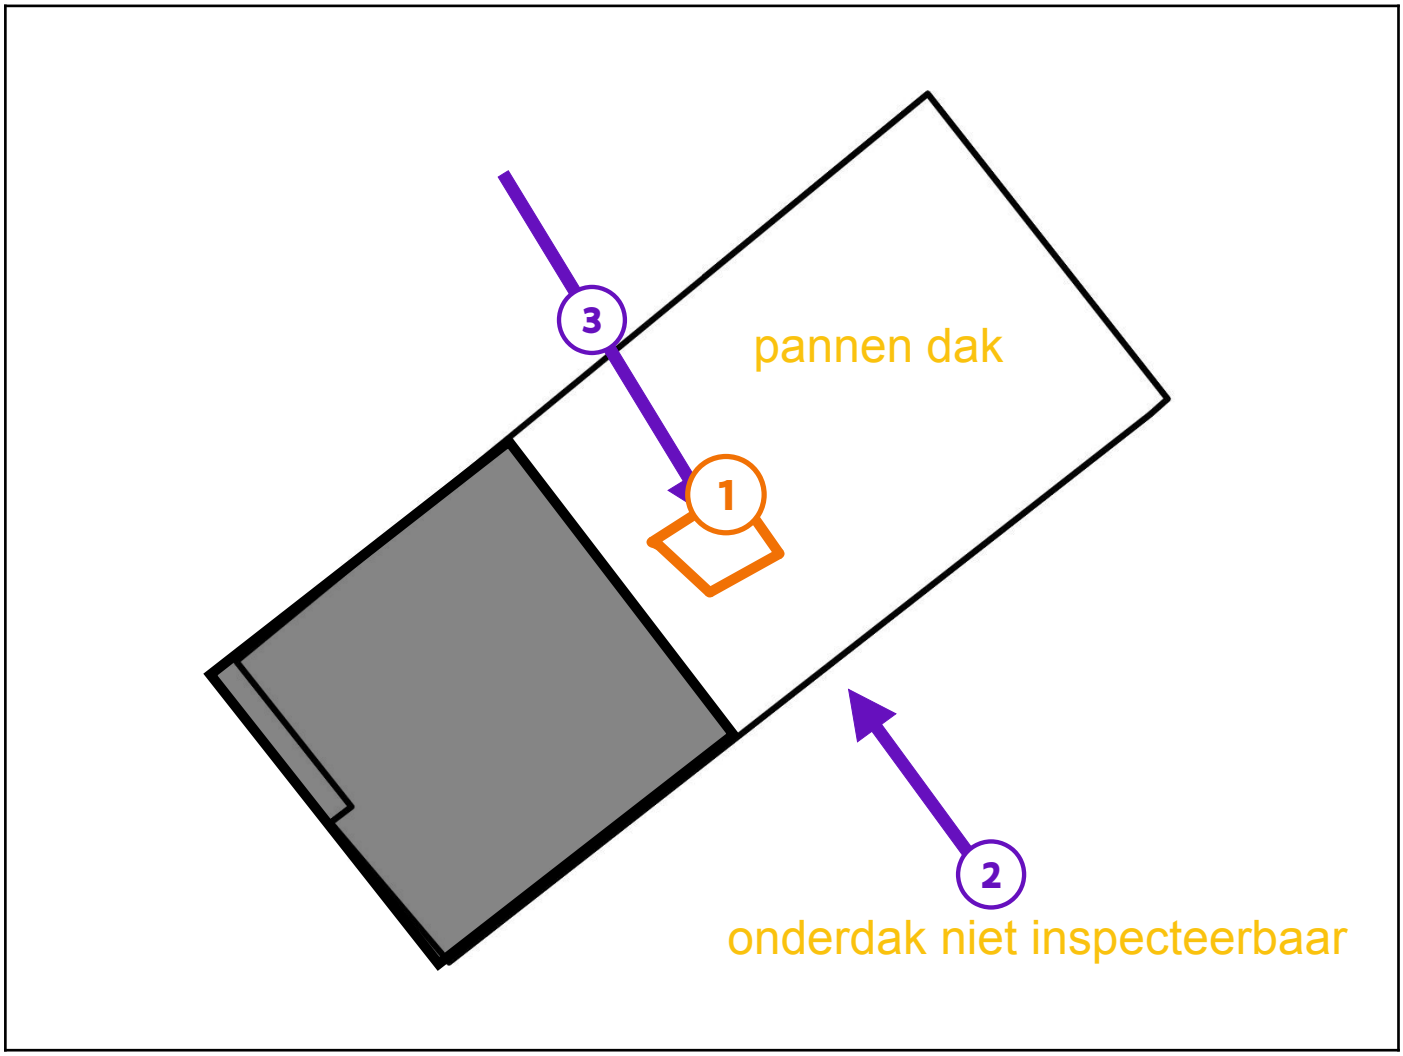
Plan 1.3: Hoofdgebouw plan dak

Beschrijving	Type	Actie
1. Leien gevel	Asbestmateriaal	Verwijderen
2. onderdak	Beperking	-
3. 31. Binnenkant schouw	Beperking	-
11. 3. Dak type: niet asbest verdacht	Overige ruimte of materiaal	-

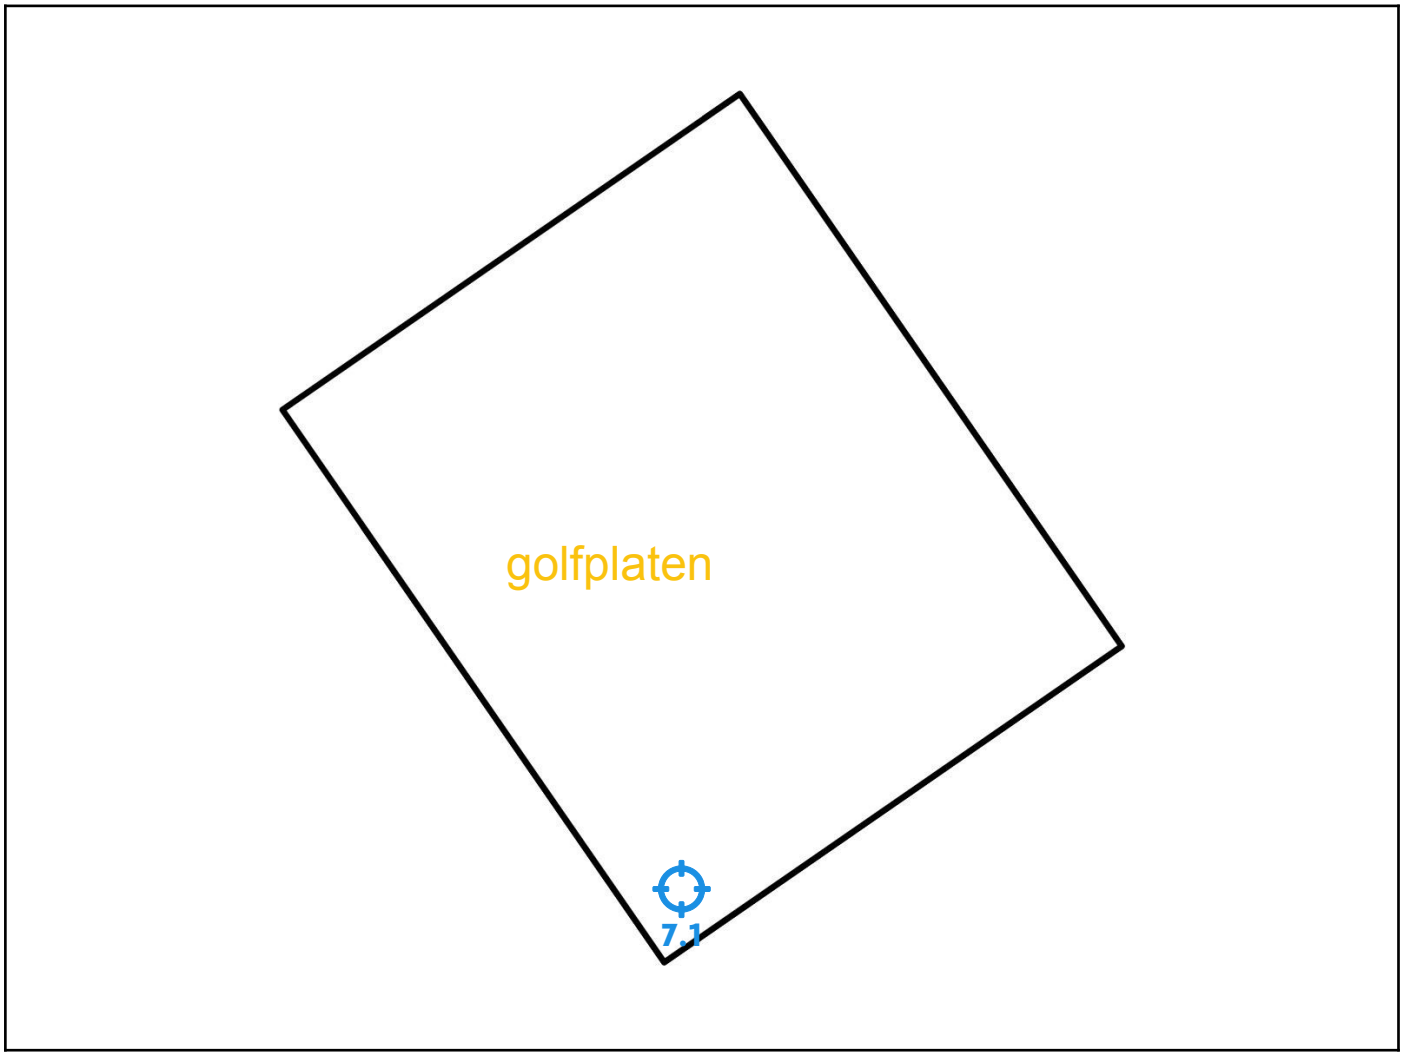
Plan 2.2: Tuinhuis plan dak

Beschrijving	Type	Actie
7. golfplaten dak	Geen asbest	-
7.1 Code: Pm5	Puntmonster	-

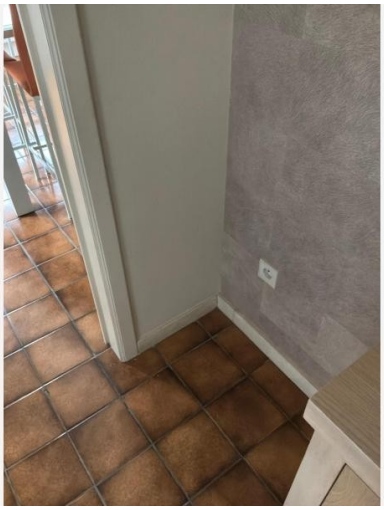
Fiche 5: 1. pleisterwerk wanden

Geen asbest

Beschrijving	1. pleisterwerk wanden
Omgeving	Binnen
Primaire drager	Binnenwand
Bindmiddel van materiaal	Gips - kalk
Gebondenheid op basis van bindmiddel	Niet-hechtgebonden
Hoeveelheid (oppervlakte - dikte - aantal)	• 115,00 m^2 - 1,00 cm - 1 stuk
Totaal volume	1,15 m^3
Identificatiemethode	Een monstername door de asbestdeskundige met laboanalyse door een asbestlabo.
Destructieve handeling voor identificatie	Nee
Opmerking	Geschatte hoeveelheid. Monsters genomen conform IP2. Ruimtes niet aanwezig: stook

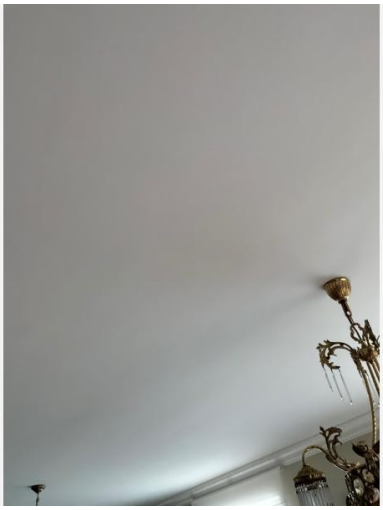
Fiche 8: 2. pleisterwerk plafond

Geen asbest

Beschrijving	2. pleisterwerk plafond
Omgeving	Binnen
Primaire drager	Plafond
Bindmiddel van materiaal	Gips - kalk
Gebondenheid op basis van bindmiddel	Niet-hechtgebonden
Hoeveelheid (oppervlakte - dikte - aantal)	• 120,00 m^2 - 1,00 cm - 1 stuk
Totaal volume	1,20 m^3
Identificatiemethode	Een monstername door de asbestdeskundige met laboanalyse door een asbestlabo.
Destructieve handeling voor identificatie	Nee
Opmerking	Geschatte hoeveelheid. Monesters genomen conform IP2. Ruimtes niet aanwezig: stook

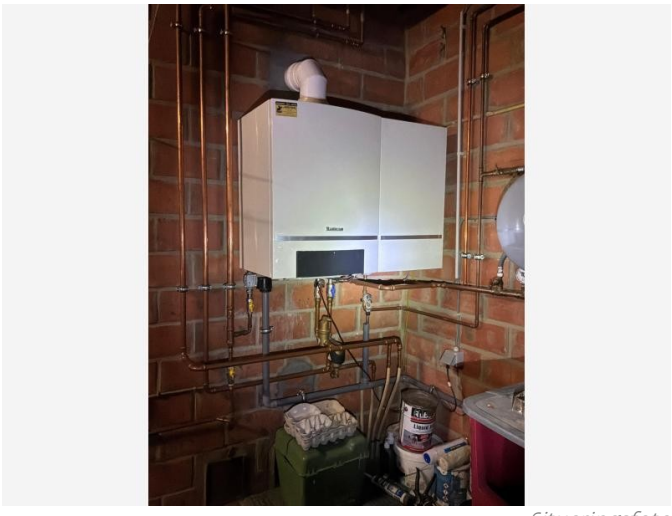
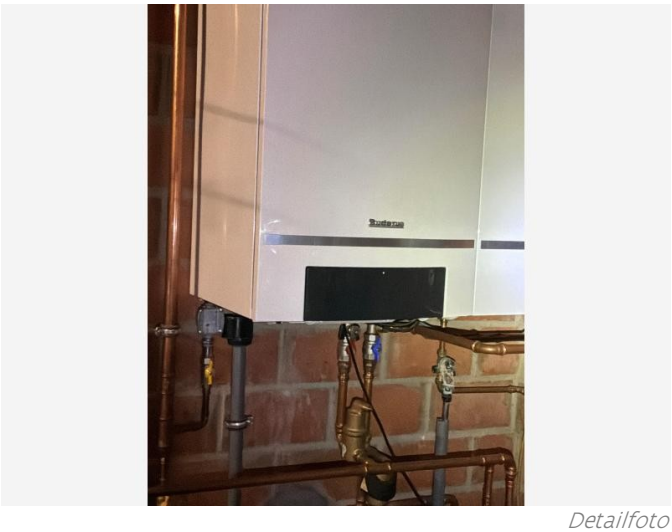
Beschrijving	Notitie	Terug te vinden op plannen
Fiche 9: 7. Ketel: Geen asbest verdachte pakkingen waarneembaar	Aan de ketel zijn geen asbest verdachte pakkingen waar te nemen. Indien de ketel een bouwjaar van voor 2001 heeft kunnen er zich mogelijks binnen in de ketel nog asbest verdachte pakkingen bevinden.	Plan 1.1: Hoofdgebouw plan gvl
Fiche 10: 4. mastiek type: niet asbest verdacht	Aanwezig in alle ramen, buiten de andere aangeduide types. Dit type mastiek is niet asbest verdacht	-
Fiche 11: 3. Dak type: niet asbest verdacht	Dit dak type is niet asbest verdacht.	Plan 1.3: Hoofdgebouw plan dak

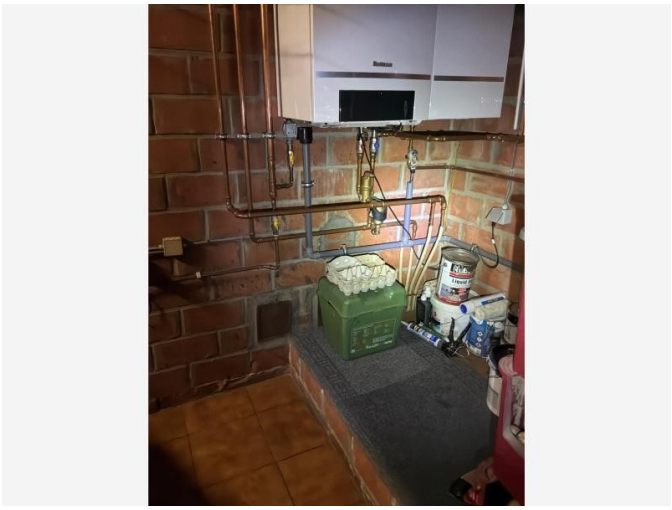
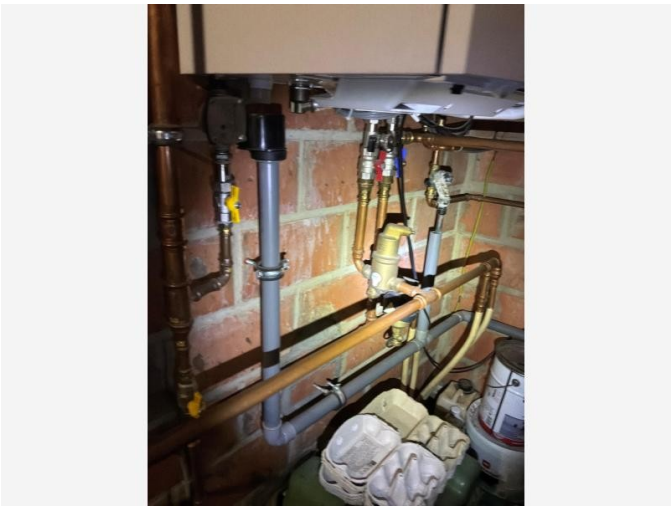
Beschrijving	Notitie	Terug te vinden op plannen
Fiche 12: 8. buisisolatie verwarmingsbuizen: niet aanwezig	Deze toepassing is niet asbest verdacht.	Plan 1.1: Hoofdgebouw plan gvl
Fiche 13: 71. Lift: niet aanwezig	In deze eenheid is geen liftinfrastructuur aanwezig.	-
