# Asbestinventarisattest

Meerledorp 14, 2328 Hoogstraten

Attestnummer : **20250319-000335.000**
Uitgegeven op : **19.03.2025**
Geldig tot : **Onbeperkt** (tenzij de toestand wijzigt)

**Asbestveilig** (maar mogelijk niet asbestvrij)

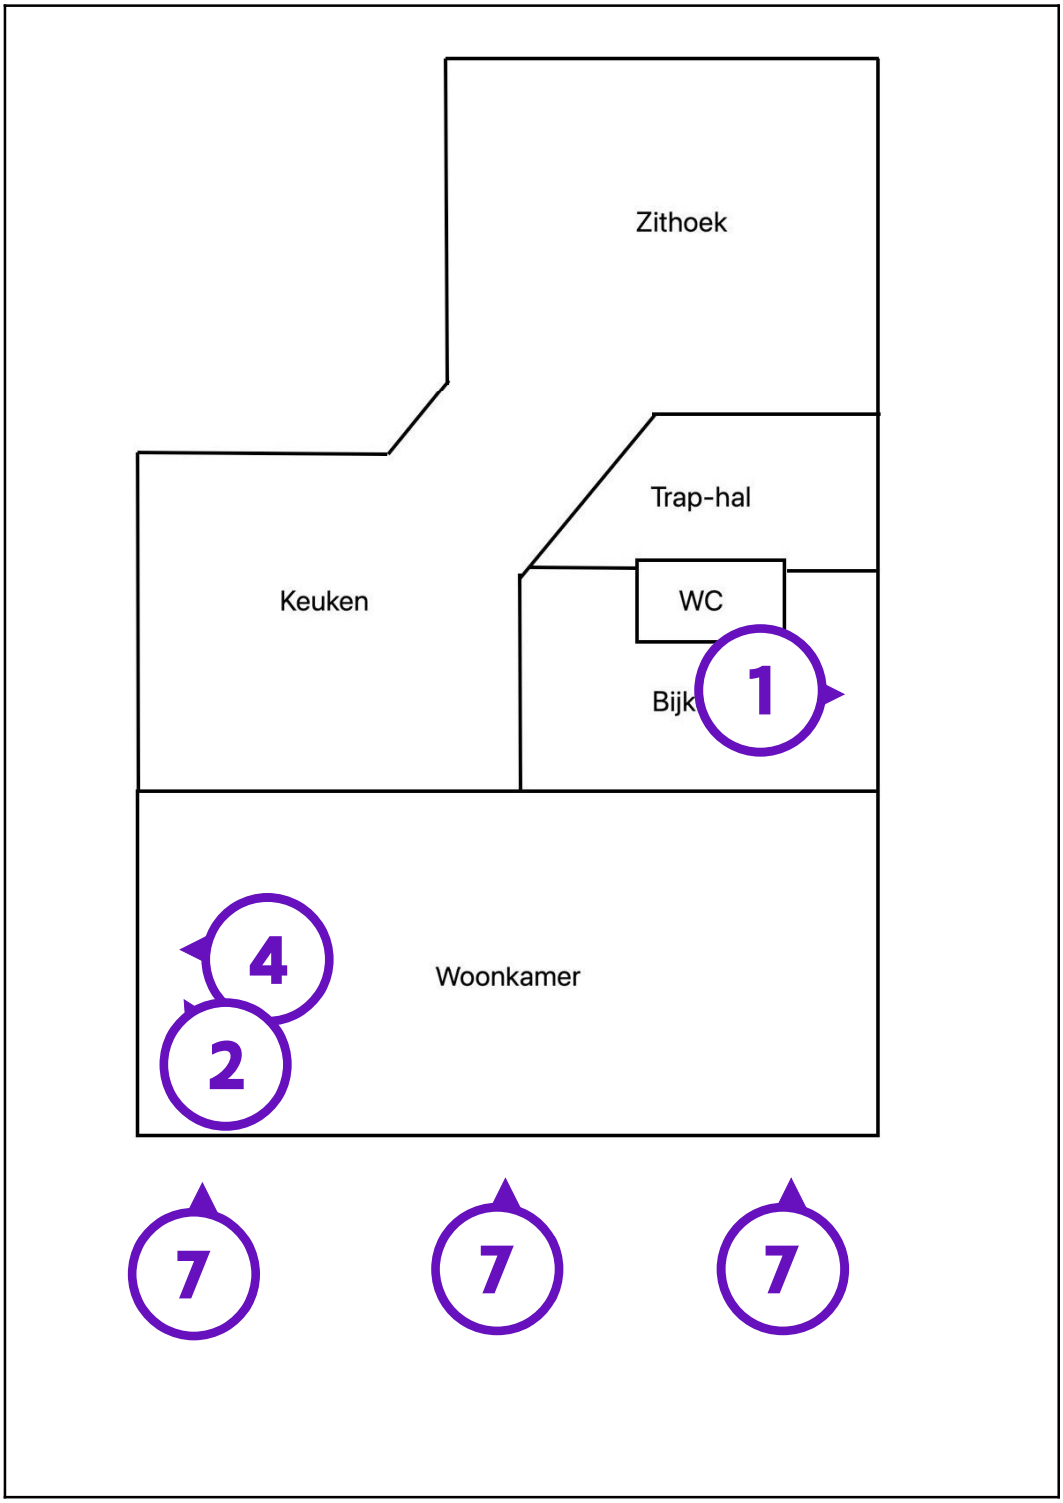
## Plan 1.1: Gelijkvloers grondplan

| 1. Nazicht dreundoek | Advies | - |
| 2. Nazicht kachelkoord | Advies | - |
| 4. Nazicht schouw | Advies | - |
| 7. Nazicht veluxramen | Advies | - |

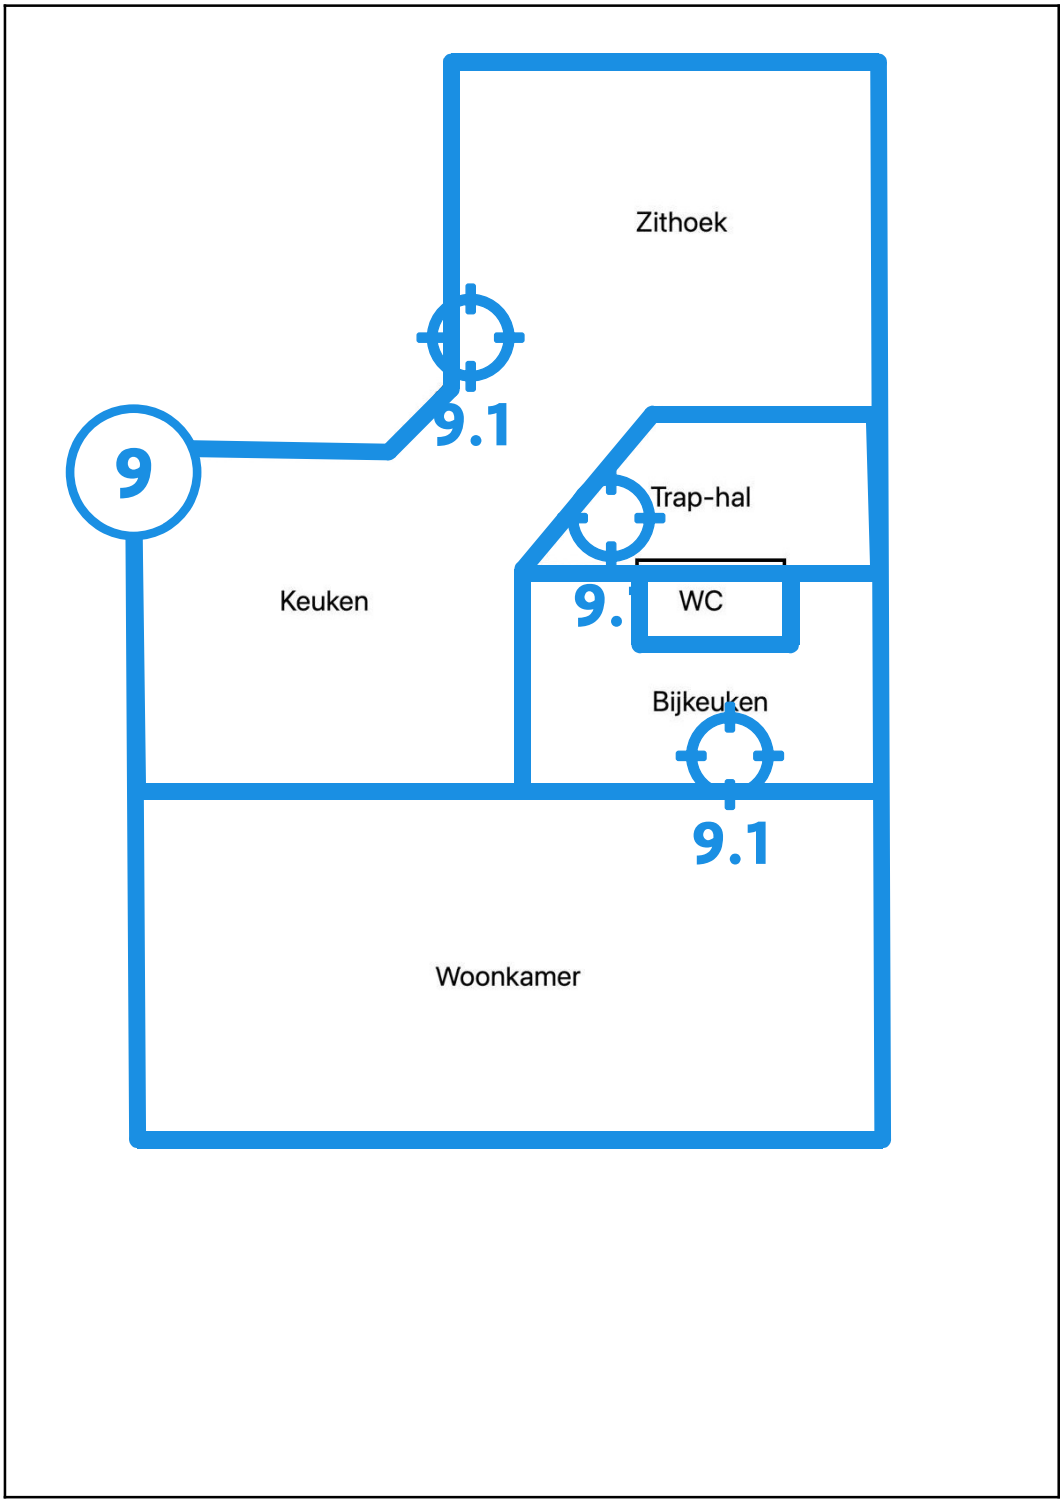
## Plan 1.2: Gelijkvloers grondplan pleister muren

| 9. Pleister muren | Geen asbest | - |
| 9.1 Code: MM01 | Mengmonster | - |

| **Opmerking** | De binnenmuren bestaan uit pleisterwerk. Volgens het inspectieprotocol is een monstername verplicht. Wij gaan over tot het verzamelen van een mengstaal voor verder onderzoek. De staalname gebeurde na overleg met de eigenaar en de bewoners, op plaatsen waar dit visueel niet zichtbaar is of waar er reeds schade is. Uit analyse blijkt dat het pleisterwerk van de muren geen asbest bevat. De aangegeven hoeveelheid is indicatief op basis van een beredeneerde schatting. |

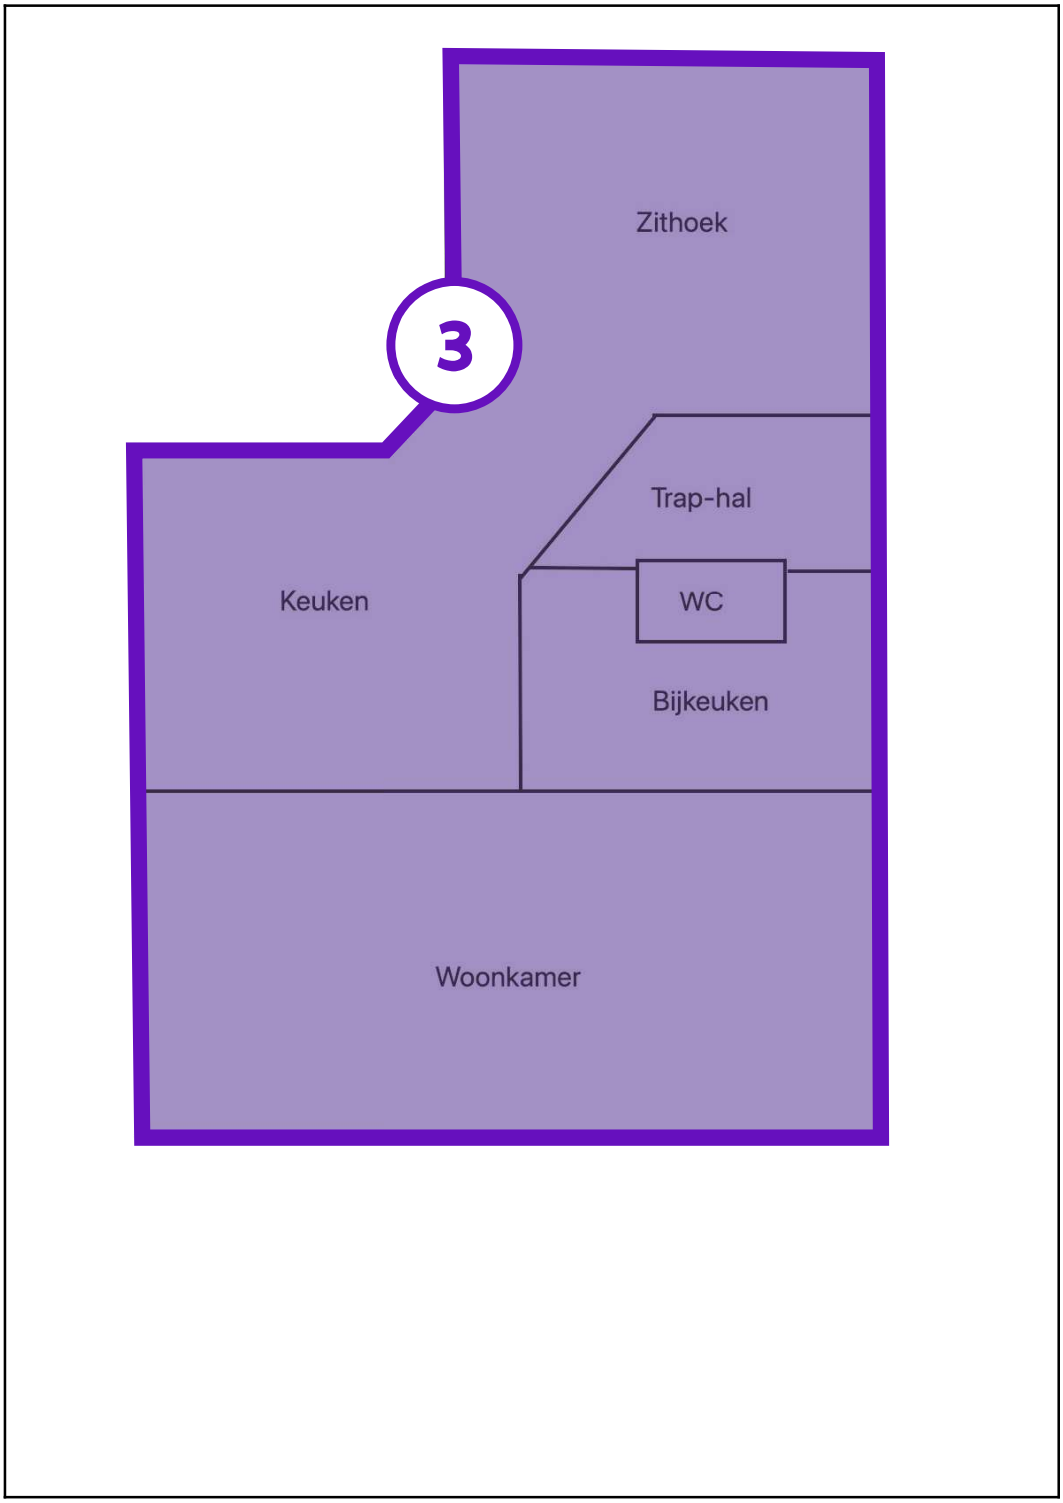
## Plan 1.3: Gelijkvloers grondplan plafonds

| 3. Nazicht plafonds | Advies | - |

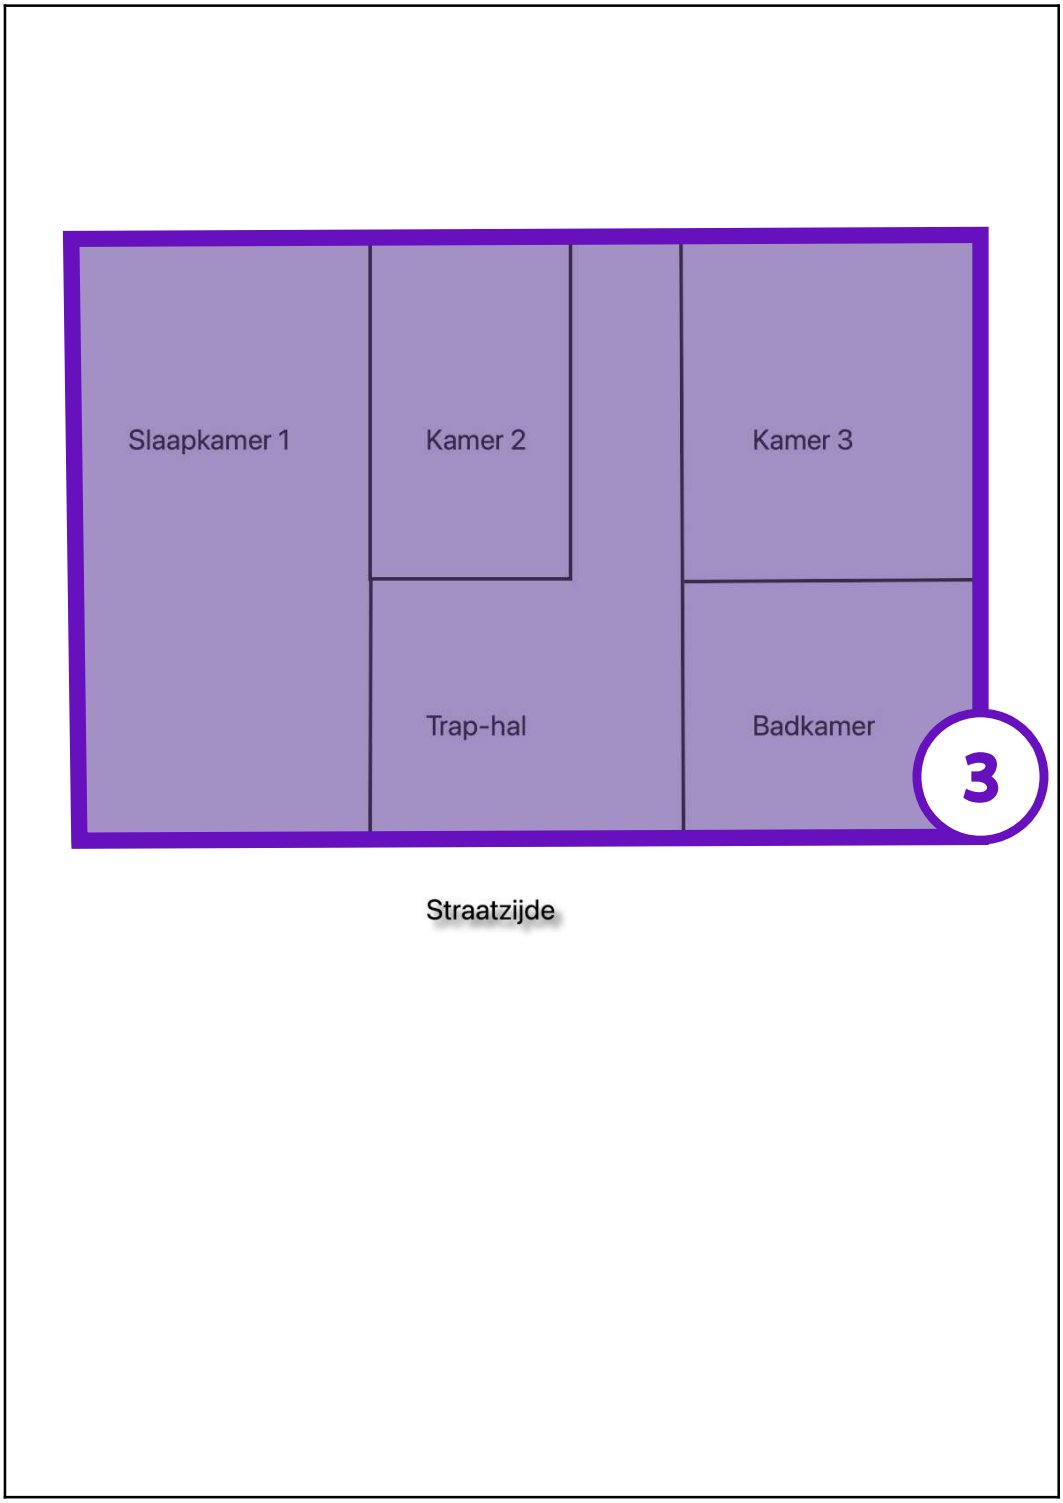
## Plan 1.4: Eerste verdieping grondplan

| 3. Nazicht plafonds | Advies | - |

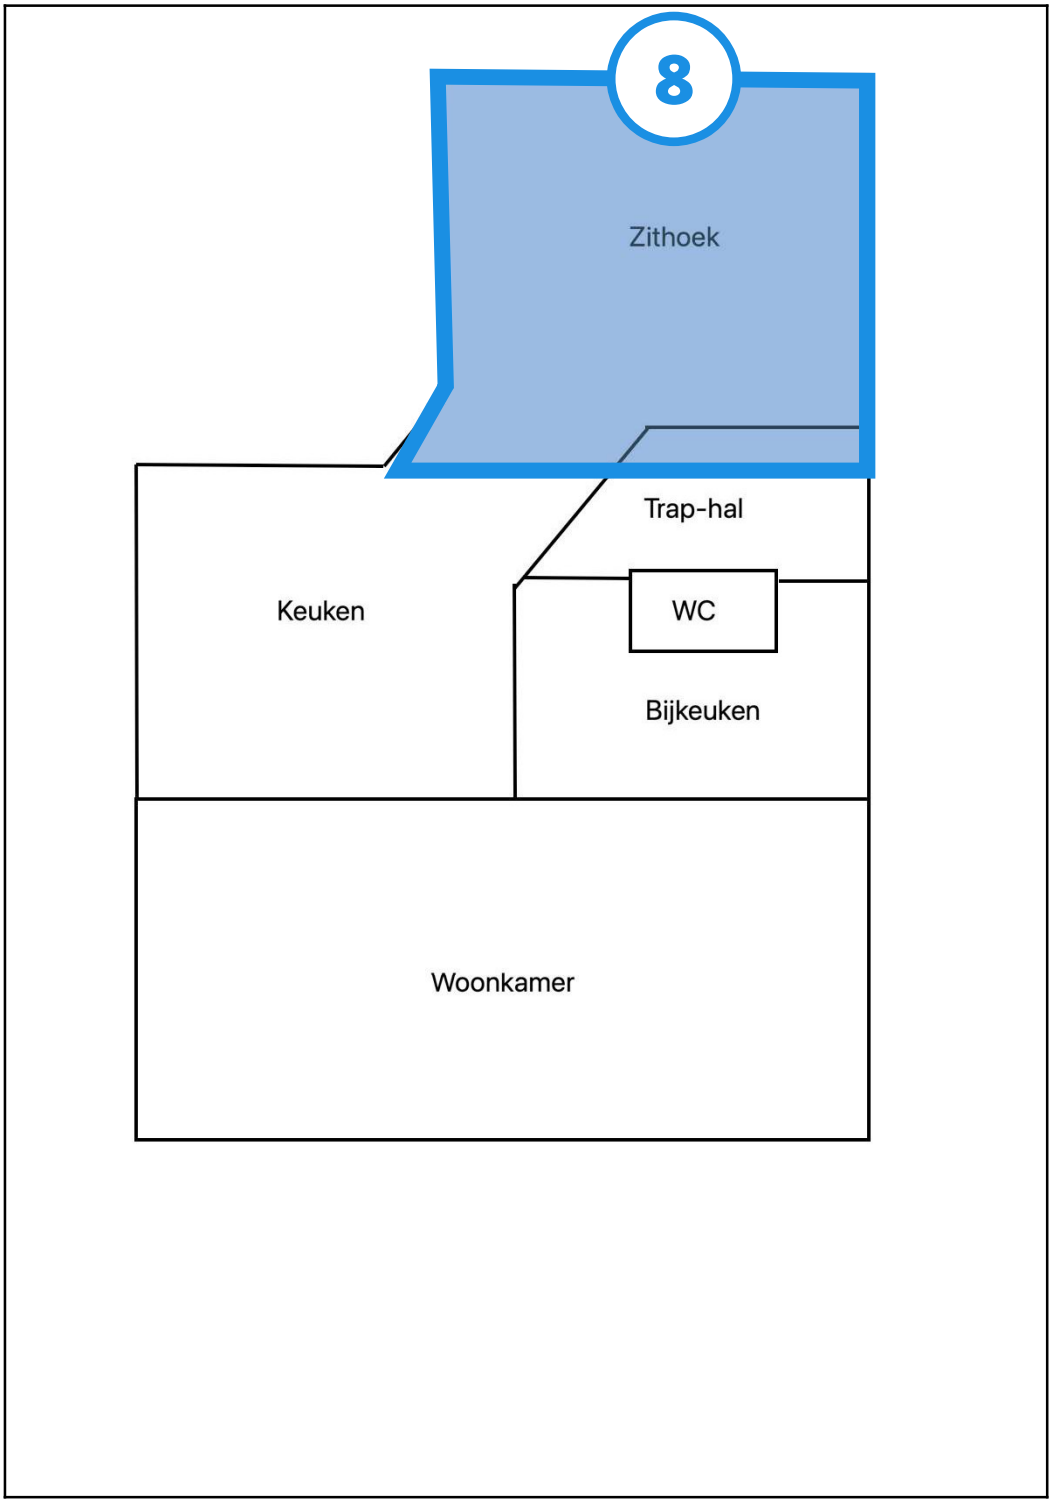
## Plan 1.5: Gelijkvloers grondplan onderdak deel 1

| 8. Menuiserite onderdak | Geen asbest | - |

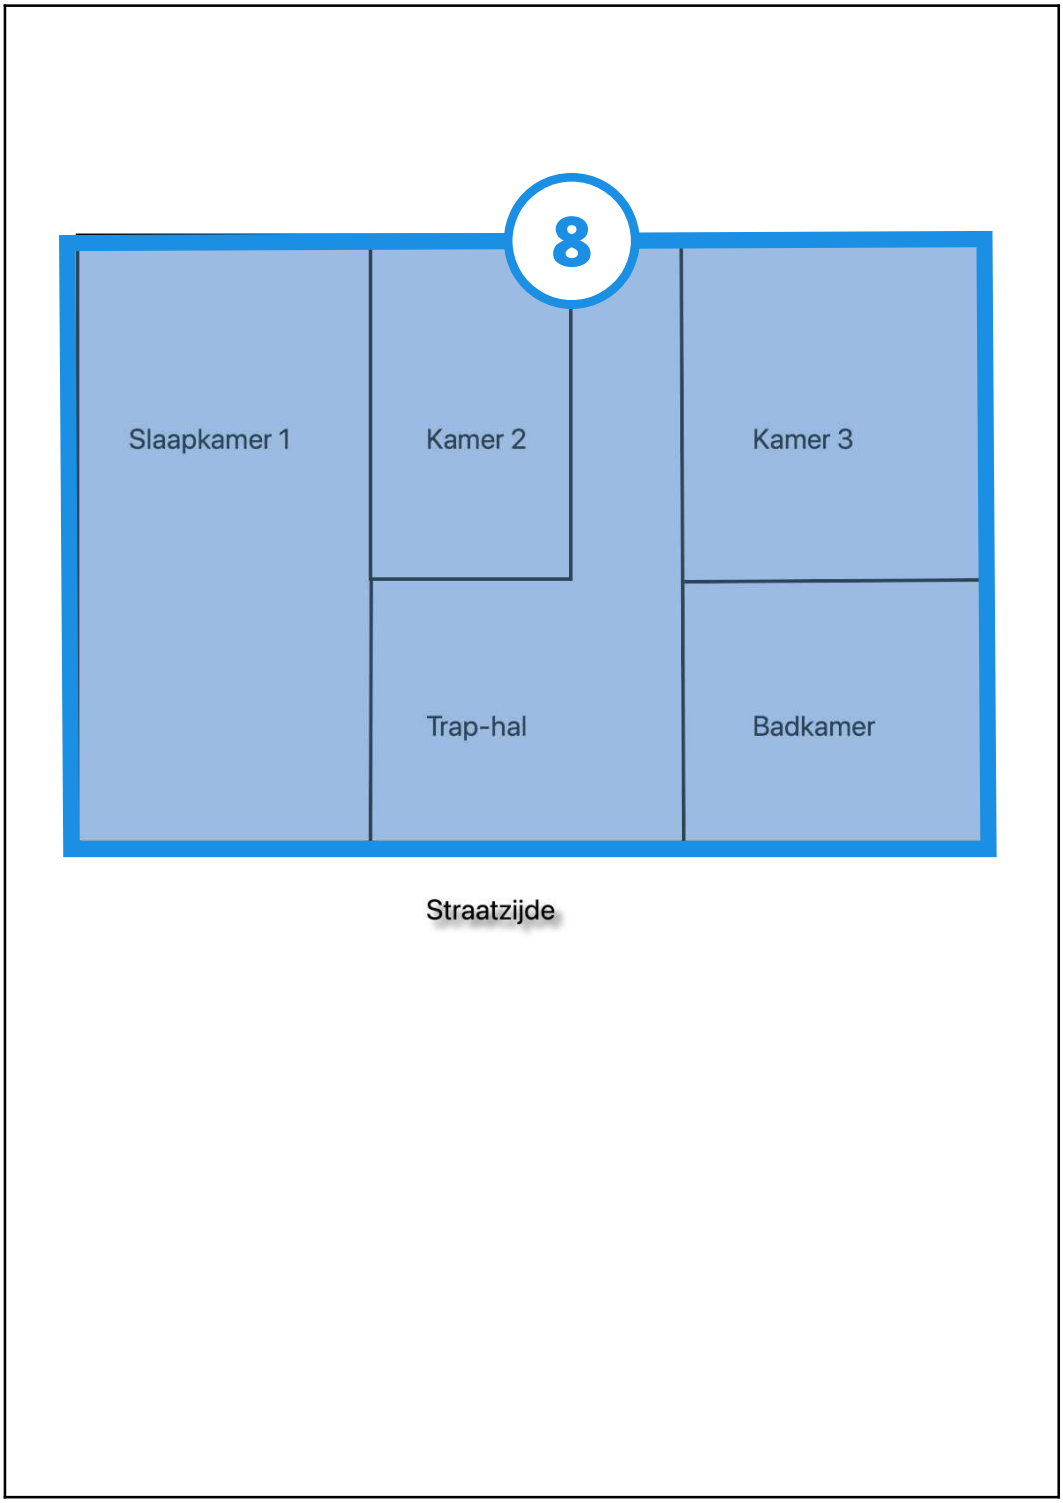
## Plan 1.6: Eerste verdieping grondplan deel 2

| 8. Menuiserite onderdak | Geen asbest | - |

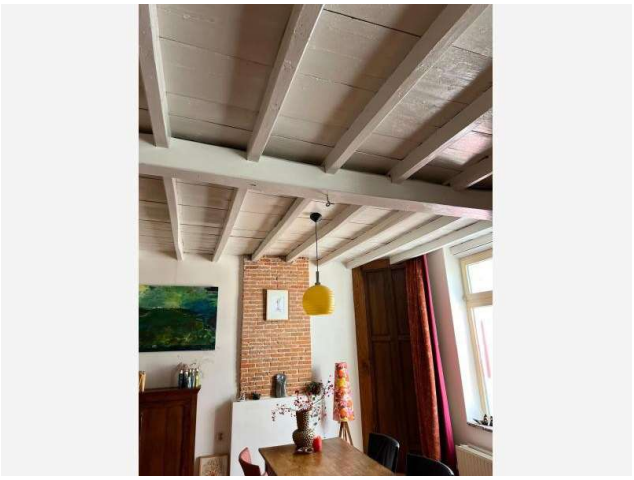
# Fiche 2: Nazicht kachelkoord

In de woonkamer treffen wij een houtkachel aan. Wij gaan over tot nazicht van deze kachel en treffen een kachelkoord aan. Wij beoordelen dit kachelkoord op basis van expertise. Dit kachelkoord is niet asbestverdacht.

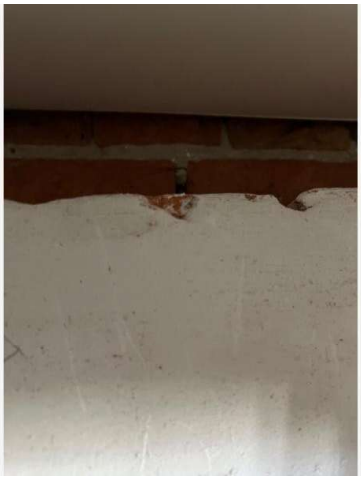
# Fiche 8: Menuiserite onderdak

Geen asbest

| **Opmerking** | Via de buitenzijde gaan wij over tot nazicht van het onderdak. Wij treffen een menuiserite onderdak aan. Wij gaan over tot staalname. Uit analyse blijkt het onderdak geen asbest te bevatten. De aangegeven hoeveelheid is indicatief op basis van een beredeneerde schatting. |
