Asbestinventarisattest

Lemméstraat 16, 2018 Antwerpen

Asbestveilig (maar mogelijk niet asbestvrij)

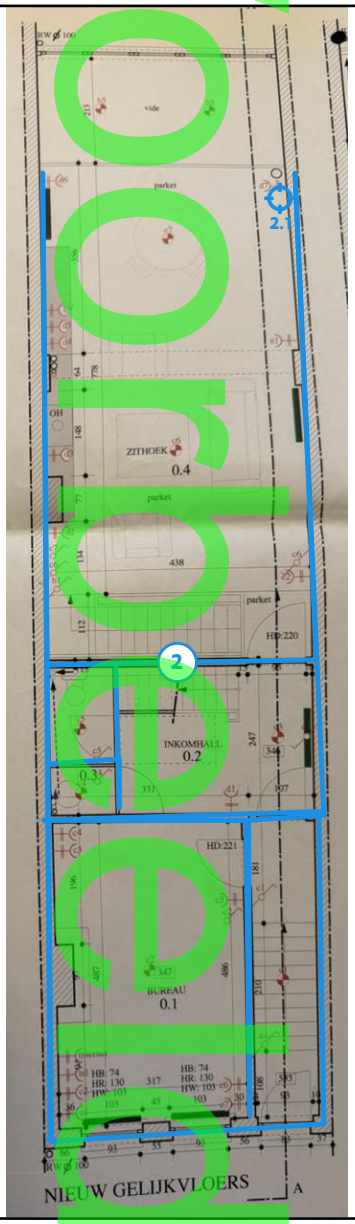
Plan 1.1: Kelder

Beschrijving	Type	Actie
2. Pleisterwerk muren	Geen asbest	-
2.1 Code: 26/10/26-A1	Mengmonster	-
3. Recente cv installatie	Overige ruimte of materiaal	-

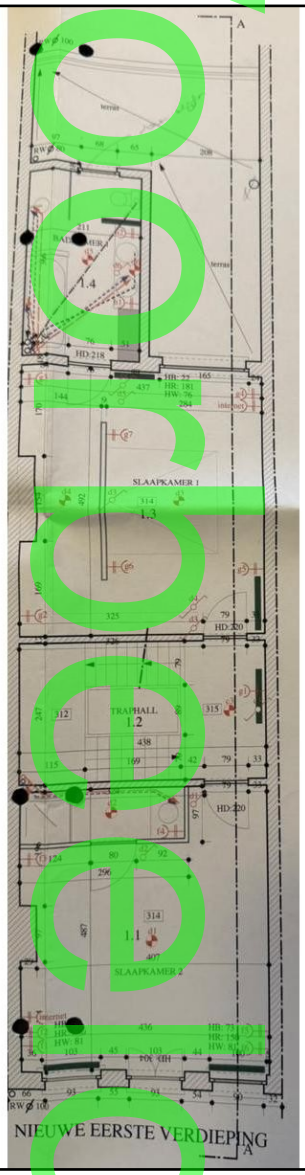
Plan 1.2: GLV

Beschrijving	Type	Actie
2. Pleisterwerk muren	Geen asbest	-
2.1 Code: 26/10/26-A1	Mengmonster	-

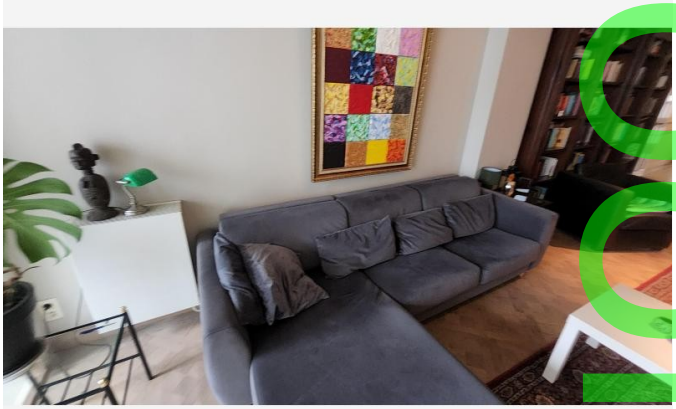
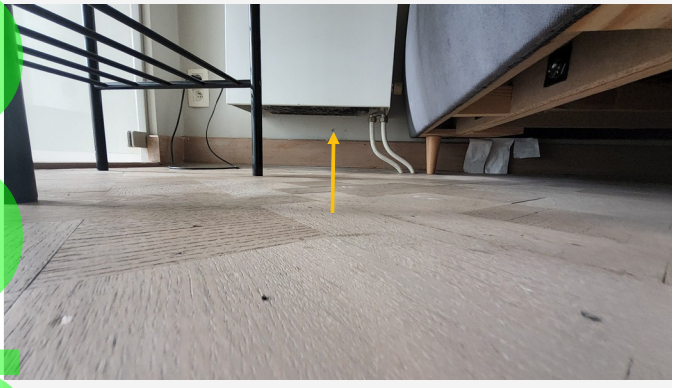
Fiche 2: Pleisterwerk muren

Geen asbest

#	Type	Referentie	Resultaat
2.1	Mengmonster	26/10/26-A1	Geen asbest

Beschrijving	Pleisterwerk muren
Omgeving	Binnen
Primaire drager	Binnenwand
Bindmiddel van materiaal	Gips - kalk
Gebondenheid op basis van bindmiddel	Niet-hechtgebonden
Hoeveelheid (oppervlakte - dikte - aantal)	• 800,00 m^2 - 3,00 cm - 1 stuk
Totaal volume	24,00 m^3
Identificatiemethode	Een monstername door de asbestdeskundige met laboanalyse door een asbestlabo.
Destructieve handeling voor identificatie	Nee
Opmerking	Stalaname: Keuken, hal, woonkamer en bij cv installatie

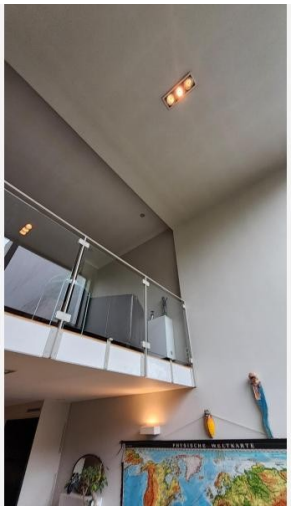
Beschrijving	Notitie	Terug te vinden op plannen
Fiche 3: Recente cv installatie	De cv installatie dd van 2008. Er werden geen verdachte materialen aan of rondom de cv installatie vastgesteld. De cv installatie situeert zich op het laagste verdiep in de berging aan de voorkant van het gebouw	Plan 1.1: Kelder
Fiche 4: Geen verdacht pleisterwerk plafond	De plafonds doorheen de woning zijn opgetrokken met gipsplaten. Er werd geen pleisterwerk vastgesteld op de plafond.	-
Fiche 5: Geen verdachte dakbedekking	De dakbedekking van de woning werd na 2001 vernieuwd. Bij de totaalrenovatie in 2007 werd heeft hoofddak vernieuwd, dit staat vermeld in het lastenboek. De lagere platten daken werden in 2017 vernieuwd.	Plan 1.5: Doorsnede
Fiche 6: Geen verdachte mastiek aanwezig	Er werd geen verdachte kit laag vastgesteld op de wandopeningen. De wandopeningen zijn afgekit met silicone, zowel tussen muur en profiel als tussen profiel en glasblad. Dit aan alle wandopeningen doorheen de woning	-

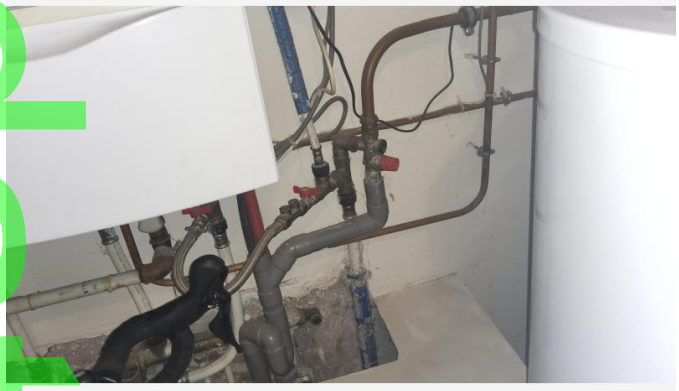
Beschrijving	Notitie	Terug te vinden op plannen
Fiche 7: Geen leidingisolatie aanwezig	Geen leidingisolatie aanwezig bij de cv installatie in de berging.	-
Fiche 8: Geen lift aanwezig	-	-
Fiche 9: Geen verdacht rookgaskanaal vastgesteld	Erd werd geen verdacht rookgaskanaal vastgesteld bij de cv installatie in de berging. Het rookgaskanaal van de cv installatie gaat direct naar de voorgevel, deze loopt niet door tot op het dak	-
Fiche 10: Geen onderdak aanwezig	De woning heeft enkel platte daken, er werd geen verdacht onderdak vastgesteld of gesitueerd.	-
