Asbestinventarisattest

Blikstraat 45, 9340 Lede

Attestnummer : **20261101-000018.000**
Uitgegeven op : **01.11.2026**
Geldig tot : **01.11.2031**

Niet-asbestveilig

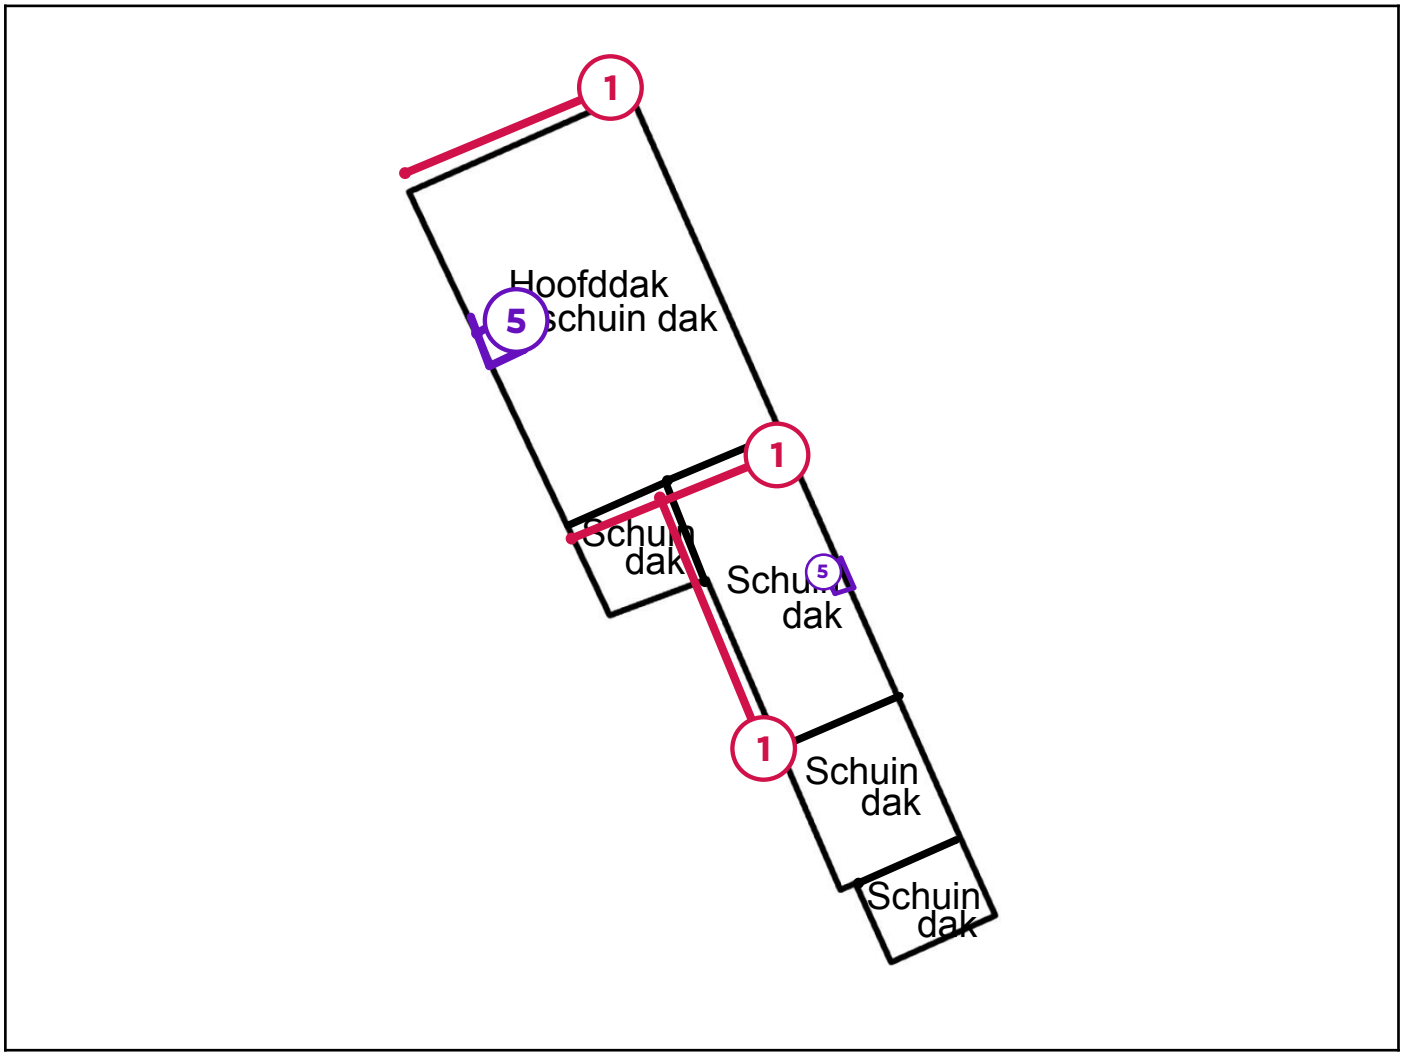
Plan 1.1: Woning dakplan

Beschrijving	Type	Actie
1. Afvalzone leien daken	Asbestmateriaal	Dringend verwijderen
5. Schoorstenen	Beperking	-

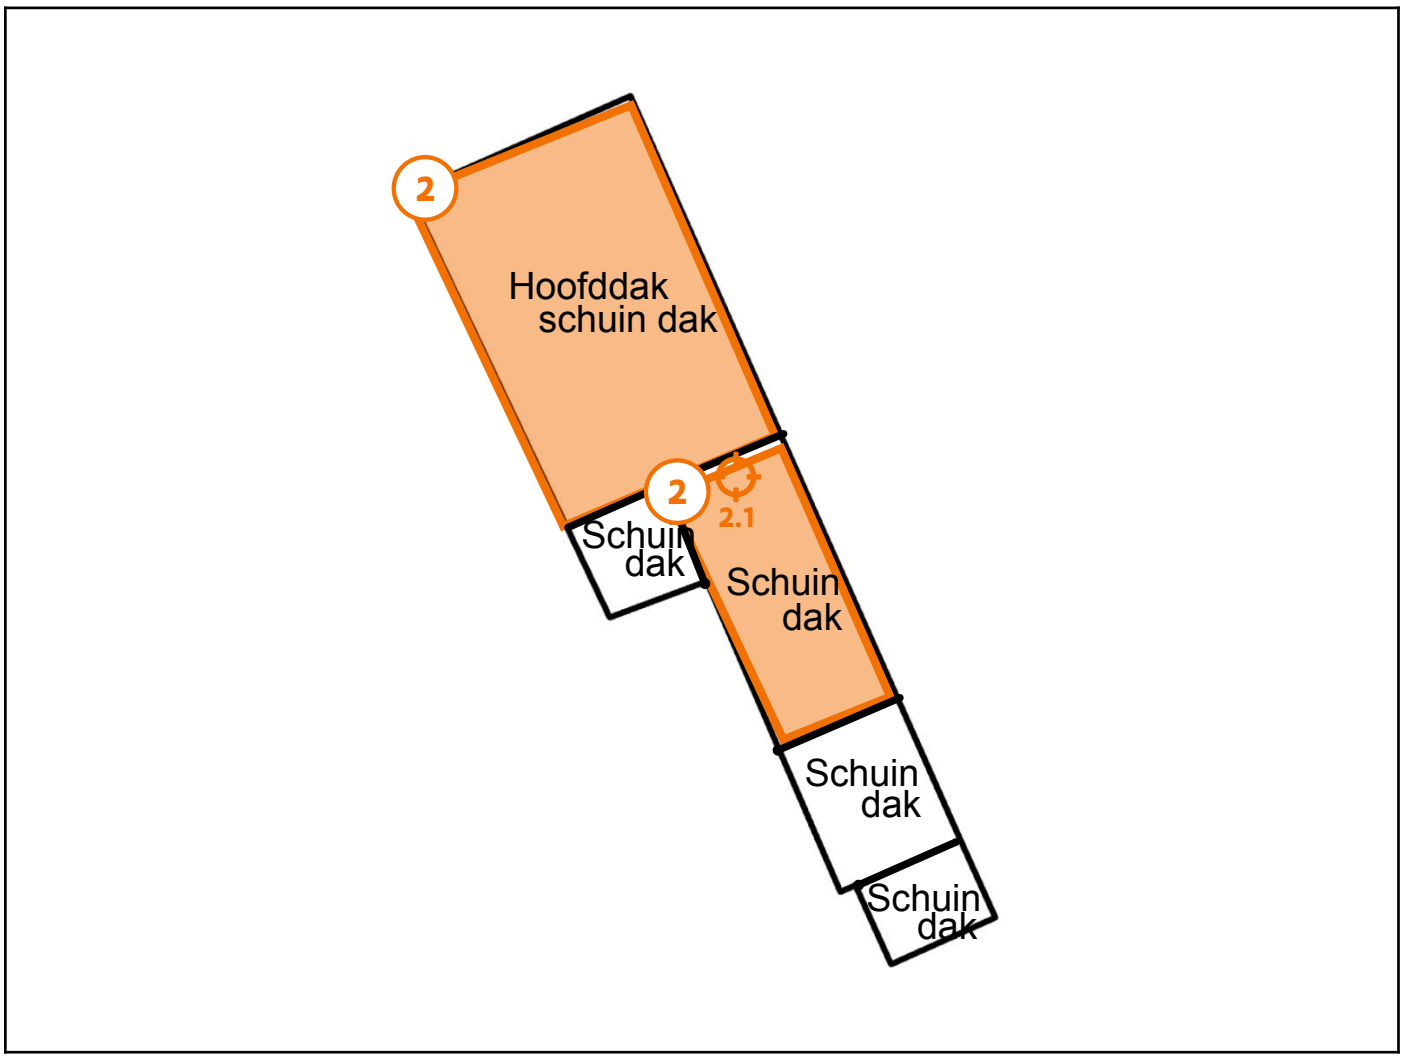
Plan 1.2: Woning dakplan

Beschrijving	Type	Actie
2. Leien daken + nokken	Asbestmateriaal	Verwijderen
2.1 Code: BLI-LE DA	Puntmonster	-

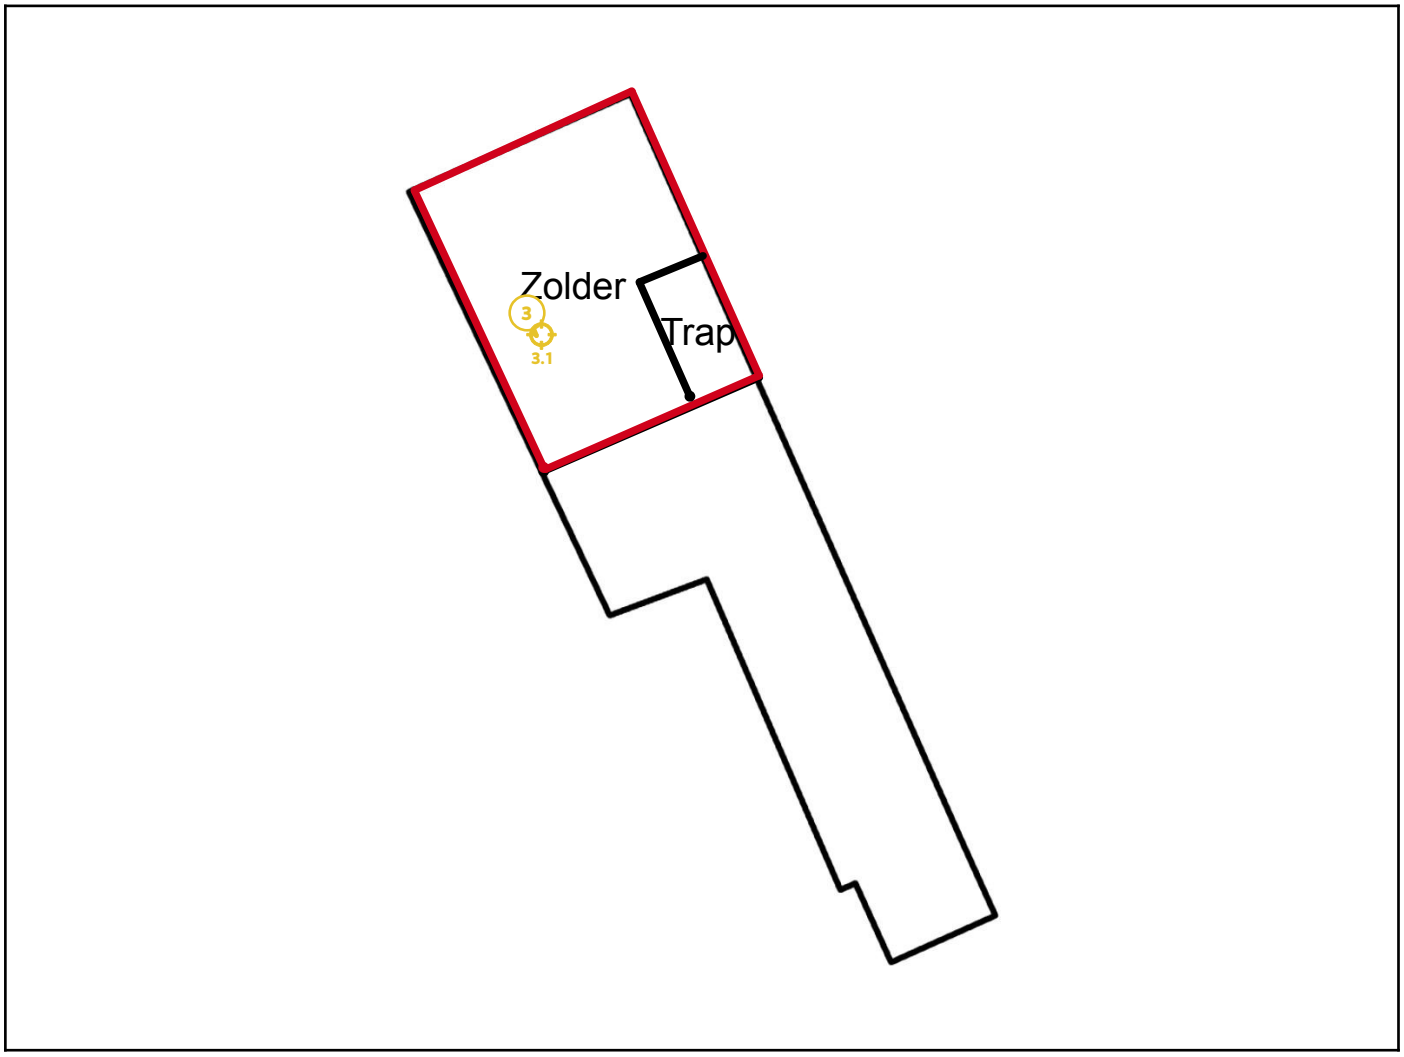
Plan 1.3: Zolder plan

Beschrijving	Type	Actie
3. Roetluik zolder	Asbestmateriaal	Zorgvuldig beheren
3.1 Code: BLI-RL	Puntmonster	-

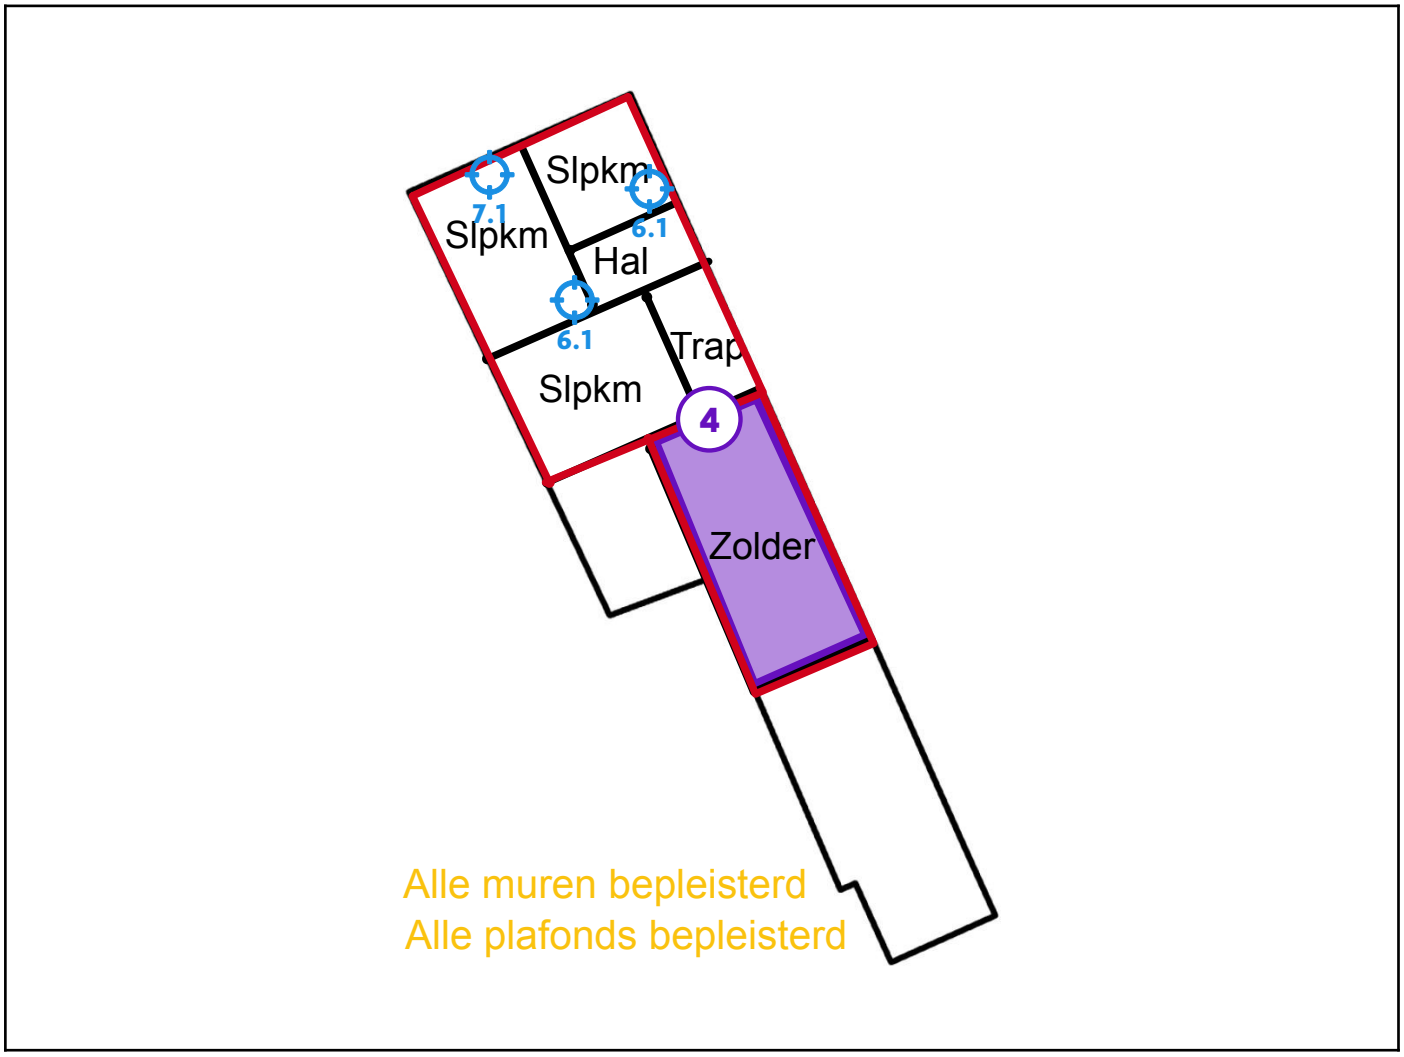
Plan 1.4: 1ste verdiep plan

Beschrijving	Type	Actie
4. Zolderruimte aanbouw	Beperking	-
6. Pleisterwerk plafond	Geen asbest	-
6.1 Code: BLI-PLP	Mengmonster	-
7. Pleisterwerk muren	Geen asbest	-
7.1 Code: BLI-PLM	Mengmonster	-

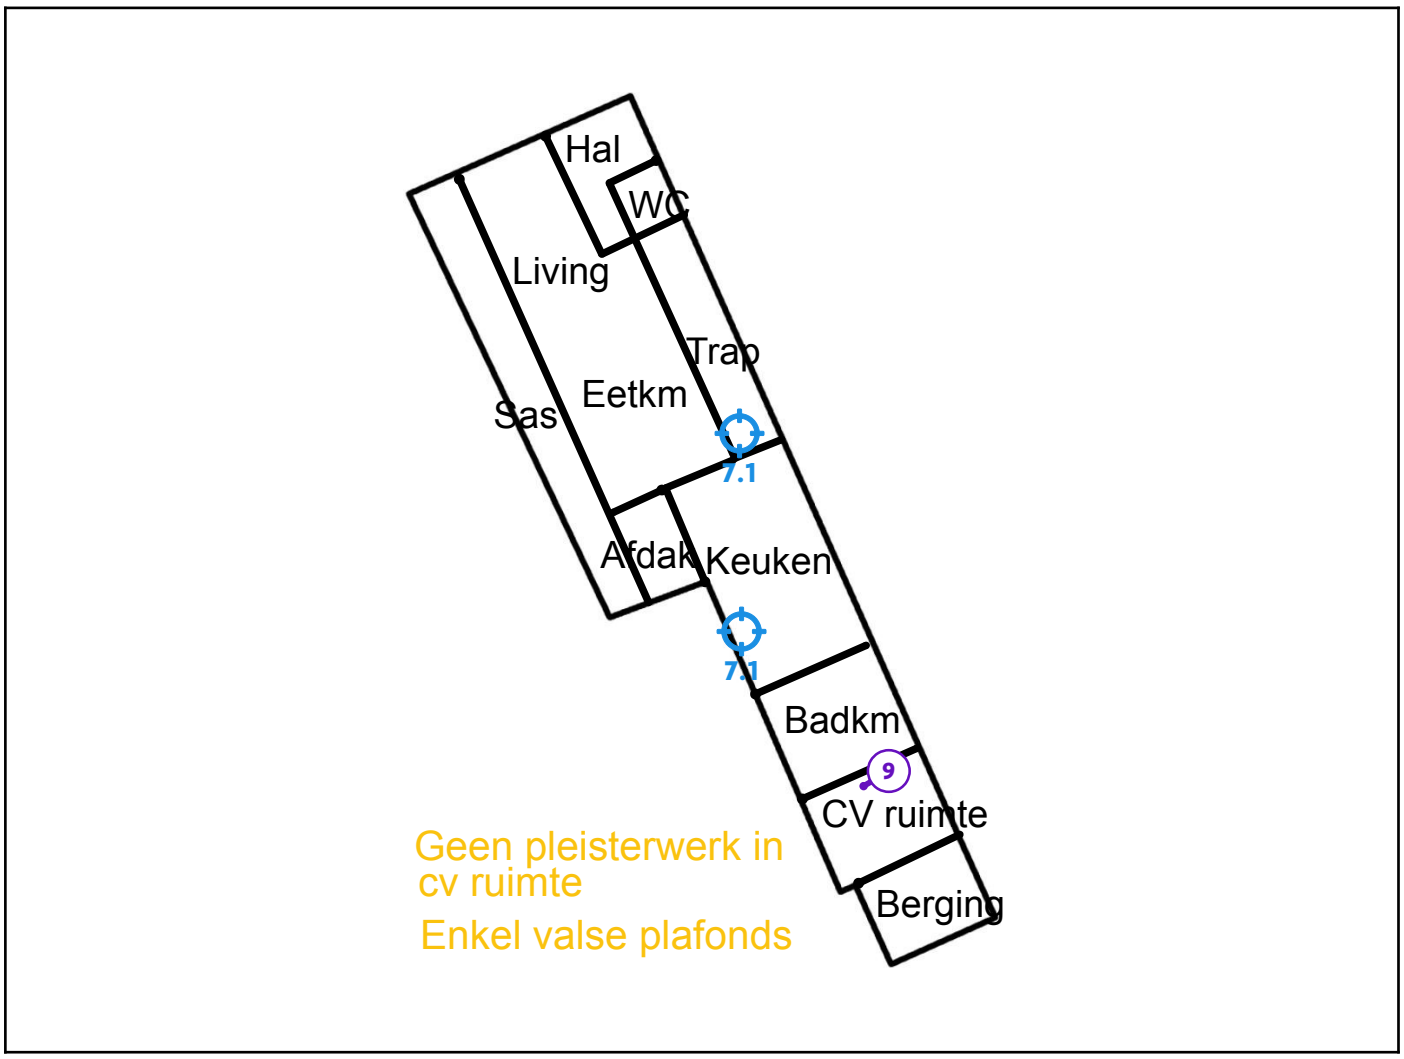
Plan 1.5: Gelijkvloers plan

Beschrijving	Type	Actie
6. Pleisterwerk plafond	Geen asbest	-
7. Pleisterwerk muren	Geen asbest	-
7.1 Code: BLI-PLM	Mengmonster	-
9. Materialen stookketel	Overige ruimte of materiaal	-

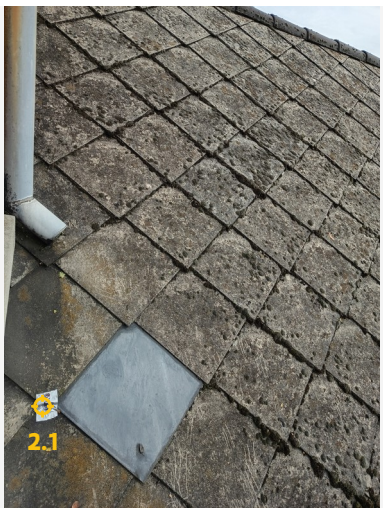
Fiche 2: Leien daken + nokken

Eindbeoordeling materiaalrisico	Verhoogd materiaalrisico en/of verhoogde kans op vezelvrijgave

Gebondenheid	Categorie 1: hechtgebonden in oorsprong
Asbestsoort (vezeltype)	Alleen chrysotiel aanwezig
Asbestconcentratie	Laag (< 50%)
Afschermingsgraad van het gehele materiaal	Geheel of deels vrij aan de binnenlucht, maar geen contact met binnenluchtstromen
Toestand van het materiaal	Matig beschadigd, matig verweerd

#	Type	Referentie	Resultaat
2.1	Puntmonster	BLI-LE DA	Chrysotiel

Beschrijving	Leien daken + nokken
Omgeving	Grenst aan binnen- en buitenlucht
Primaire drager	Schuin dak
Asbestmateriaal	Dak- en gevelbekleding - Lei, shingle
Bindmiddel van asbestmateriaal	Cement
Gebondenheid op basis van bindmiddel	Hecht
Hoeveelheid (oppervlakte - aantal)	• 45,00 m^2 - 1 stuk • 20,00 m^2 - 1 stuk
Totale oppervlakte	65,00 m^2
Eenvoudig bereikbaar	Ja
Bevestigingswijze	• Genageld, geniet
Identificatiemethode	Een monstername door de asbestdeskundige met laboanalyse door een asbestlabo.
Destructieve handeling voor identificatie	Nee
Opmerking	De leien van het hoofddak staan enkel bloot aan de buitenlucht. Er kan niet vastgesteld worden of de leien van de aanbouw in contact staan met enkel de buitenlucht of ook met de binnenlucht - dit omwille van een onderzoeksbeperking. Daarom wordt er uitgegaan van een worst case scenario.

- Zorg voor een veilig beheer. Vermijd het beschadigen van het asbestmateriaal. Controleer de toestand jaarlijks op wijzigingen.
- Verwijder dit asbestmateriaal zo snel mogelijk. Volg de toestand goed op.
- Hemelwater dat afspoelt van asbestcement daken of gevels kan asbestdeeltjes bevatten. Gebruik het enkel voor gesloten circuits (bv. spoelen toiletten). Reinig na het vervangen van het dak of de gevel de dakgoten en regenwaterput of -ton om asbesthoudend sediment of slib te verwijderen

Maak de leien los van de hechtingspunten en verwijder deze in hun geheel.

Fixeer of bevochtig eerst de hechtingspunten.

Na de verwijdering fixeert of bevochtigt u de leien in hun geheel.

Vermijd ten allen tijde stofvorming alsook gooien, breken en zagen. Gebruik geen apparatuur op hoge snelheid.

Breng de leien - dubbel verpakt met asbestlogo - naar het plaatselijke containerpark of een andere erkend inzamelaar van asbesttoepassingen.

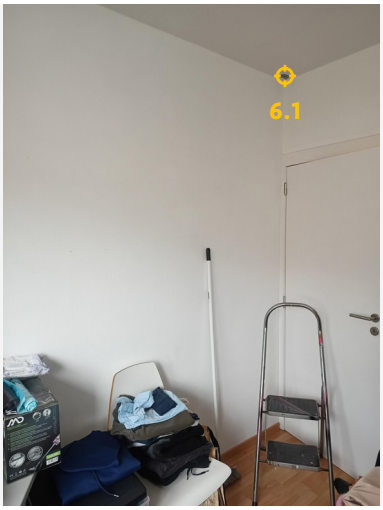
Fiche 6: Pleisterwerk plafond

Geen asbest

#	Type	Referentie	Resultaat
6.1	Mengmonster	BLI-PLP	Geen asbest

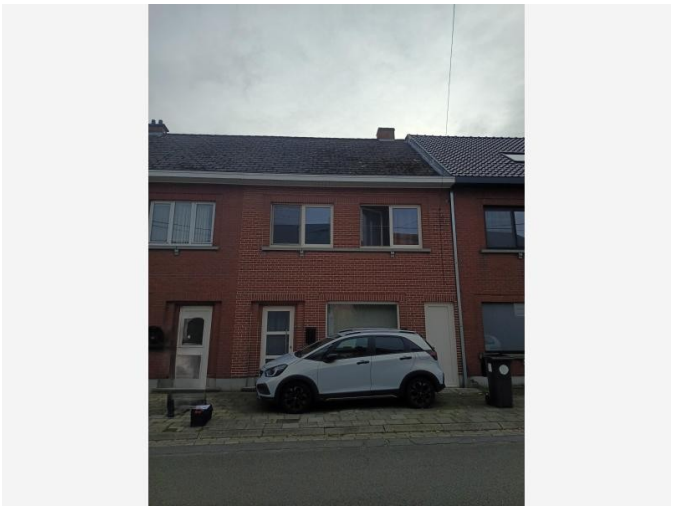
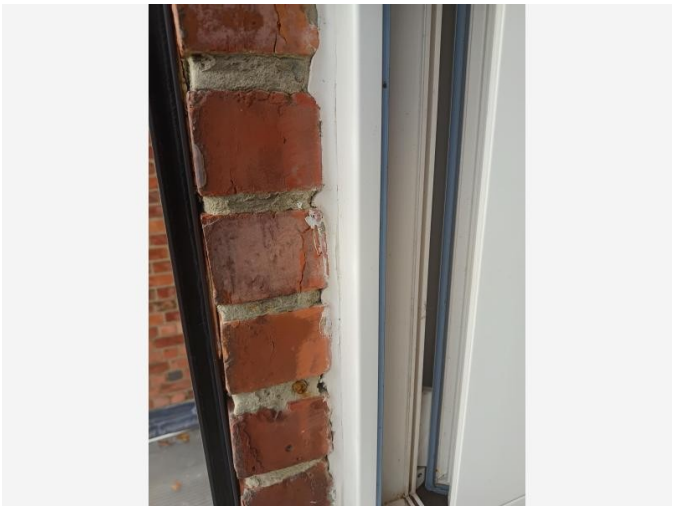
Beschrijving	Notitie	Terug te vinden op plannen
Fiche 8: Mastiek ramen en deuren	Alle ramen en deuren zijn gesiliconeerd. Zij werden vernieuwd in 2023.	-
Fiche 9: Materialen stookketel	De cv ketel is vrij recent.	Plan 1.5: Gelijkvloers plan
