Asbestinventarisattest

Genenbosstraat 67, 3560 Lummen

Attestnummer : **20221230-000096.000**
Uitgegeven op : **30.12.2022**
Geldig tot : **30.12.2032**

Asbestveilig

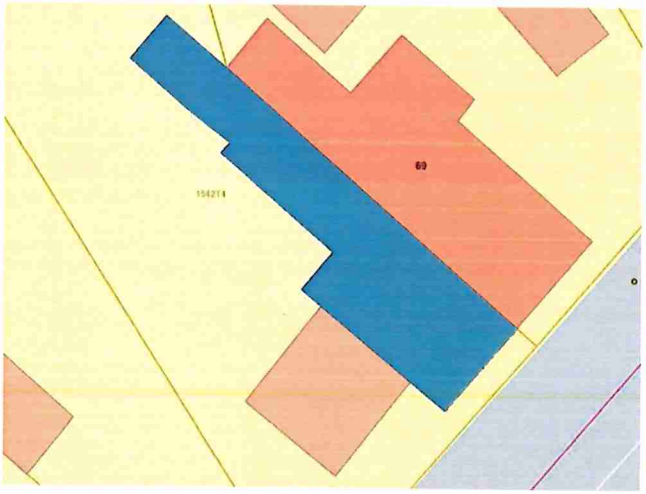
Zone 1: Hoofdgebouw

0 Asbestmaterialen

1 Geen asbest

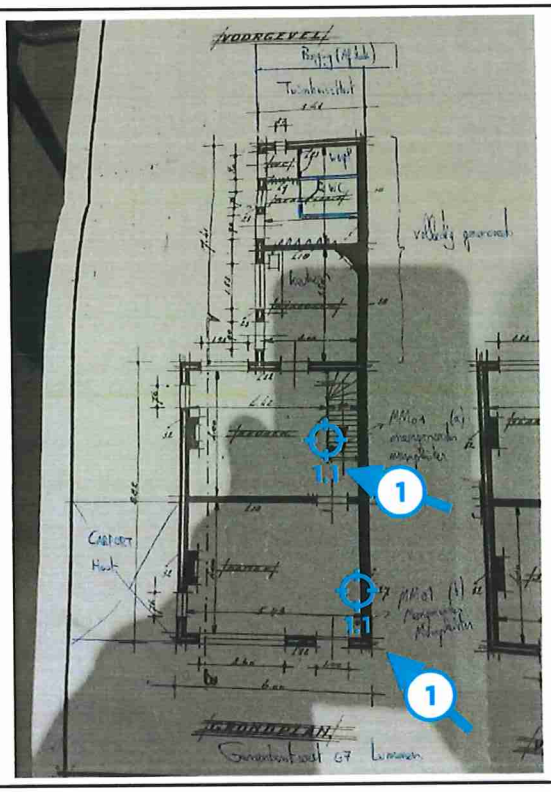
Plan 1.1: Grondplan_Genenbosstraat67Lummen

Beschrijving	Type	Actie
1. Muurpleister mengmonster nivo 0	Geen asbest	-
1.1 Code: MM01 7455484	Mengmonster	-

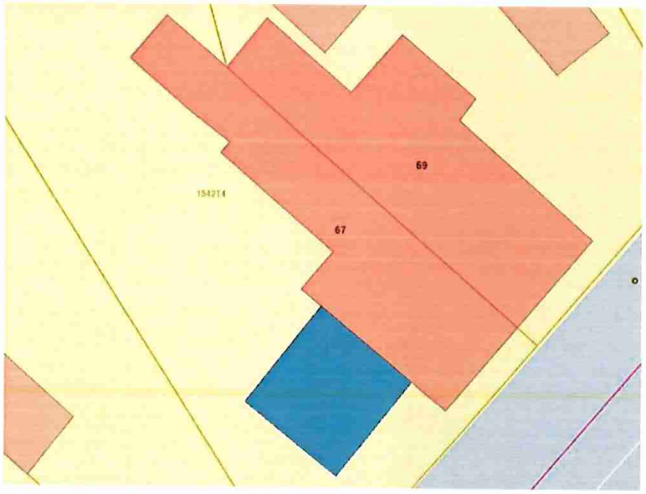
Zone 2: Bijgebouw

0 Asbestmaterialen

0 Geen asbest

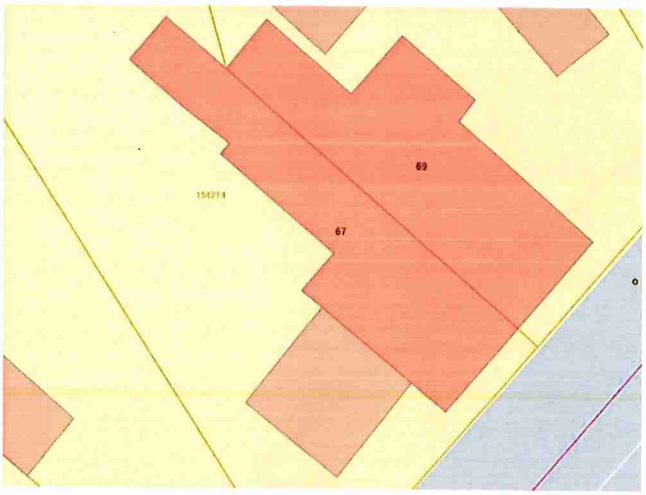
Zone 3: Overig gebied

0 Asbestmaterialen

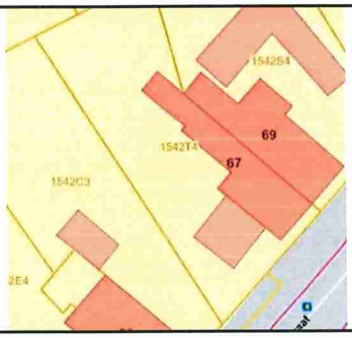
Plan 3.1: Vaststellingen buiten de constructies

Geen asbest
