Verslag huishoudelijke elektrische installatie op laagspanning en zeer lage spanning

Referentie: **008-20261029-02**	Datum controle: **29/10/2026**
Keurder: **008**

Eigenaar:		EAN-code:	**541449206003894551**
Adres installatie:	**Genenbosstraat 67, 3560 - Lummen**	Nummer teller(s):	**1SAG3100149485**
		Distributienetbeheerder installatie:	**Fluvius**

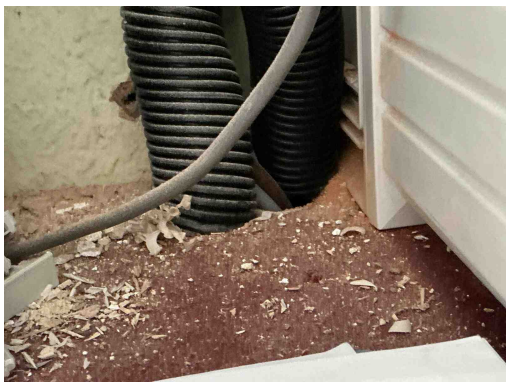
B34 - Het kabeltype van de meterbord verbinding aan de oorsprong van de installatie beantwoord niet aan de minimale vereisten vastgelegd door de distributienet beheerder. (Boek1: 1.5 + SYNERGRID C1/107)
Opmerking: Oa VOB niet intern

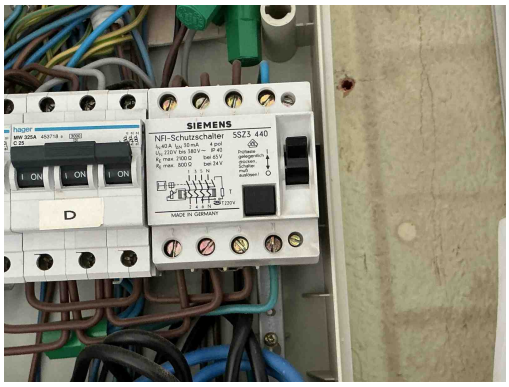
B17 - De voedingsspanning is niet op elk bord vermeld (Boek 1: 3.1.3.3).
Opmerking: Oa bord 1, bord 2

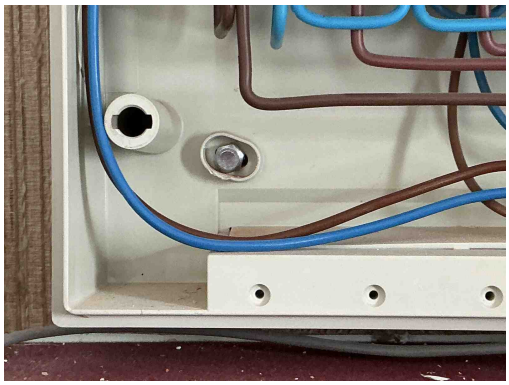
D04 - De hoofddifferentieelstroominrichting is niet verzegelbaar (Boek 1: 4.2.4.3).
Opmerking: Oa bord 1

D24 - De differentieelstroombeschermingsinrichtingen die worden geplaatst in huishoudelijke installaties dienen tenminste van het type A te zijn (Boek 1: 5.3.5.3).
Opmerking: Oa bord 1

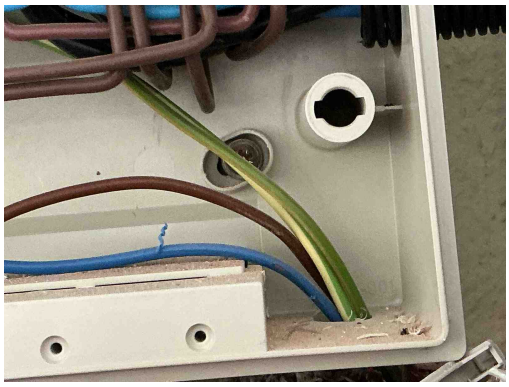
T21a - Het elektrisch materieel is niet geplaatst volgens de voorschriften van de fabrikant/ regels van goed vakmanschap. (Boek 1: 1.4.1.3) Oa ophangvijzen elektrisch verdeelbord niet afgedekt. Zie klasse II toestel.
Opmerking: Oa bord 1, bord 2

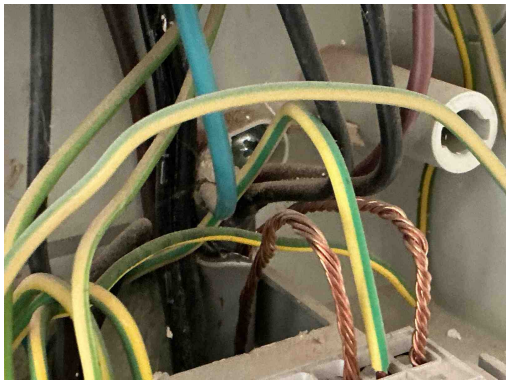
T21a - Het elektrisch materieel is niet geplaatst volgens de voorschriften van de fabrikant/ regels van goed vakmanschap. (Boek 1: 1.4.1.3) Oa ophangvijzen elektrisch verdeelbord niet afgedekt. Zie klasse II toestel.
Opmerking: Oa bord 1, bord 2

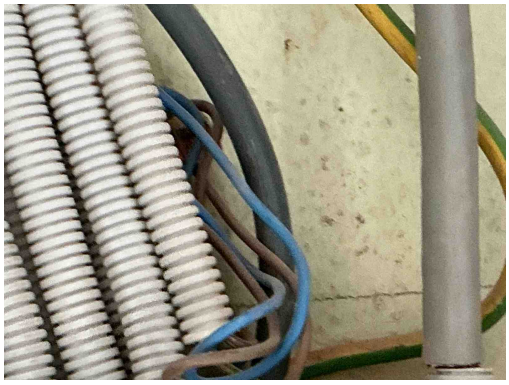
C21 - Het gebruik van geleiders van het type VOB, zonder bijkomende afscherming is niet toegestaan (Boek 1: 5.2.9.6).
Opmerking: Oa onder bord 1, ingang,..

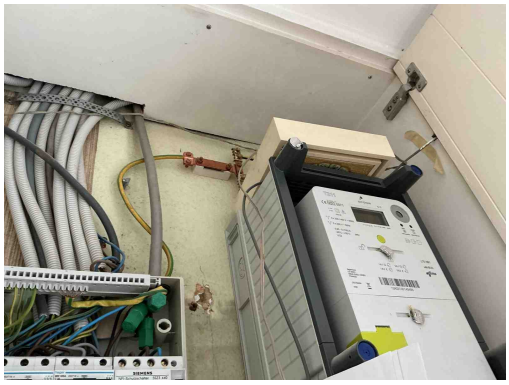
C21 - Het gebruik van geleiders van het type VOB, zonder bijkomende afscherming is niet toegestaan (Boek 1: 5.2.9.6).
Opmerking: Oa onder bord 1, ingang,..

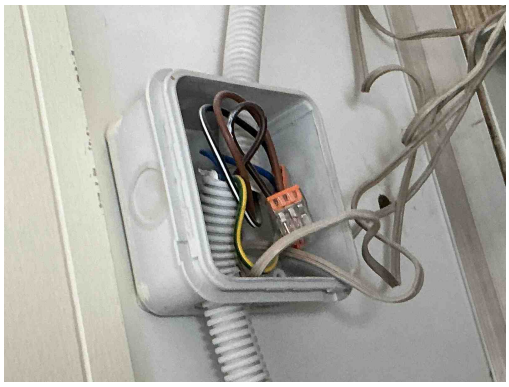
A11 - De aardingsonderbreker is niet op een normale manier bereikbaar (Boek 1: 5.4.3.5).
Opmerking: Oa zeer hoog geplaatst, Spreidingsweerstand niet kunnen meten

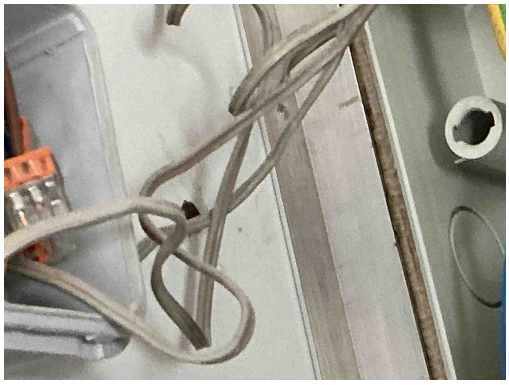
C30 - De deksels van de aftakdoos/aftakdozen ontbreken (Boek 1: 4.2.2.1, 5.2.6.1).
Opmerking: Oa ingang,

C27 - Het gebruik van geleiders van het type VTLmB (côte-à-côte) is niet toegestaan (Boek 1: 1.4.2.1).
Opmerking: Oa ingang,

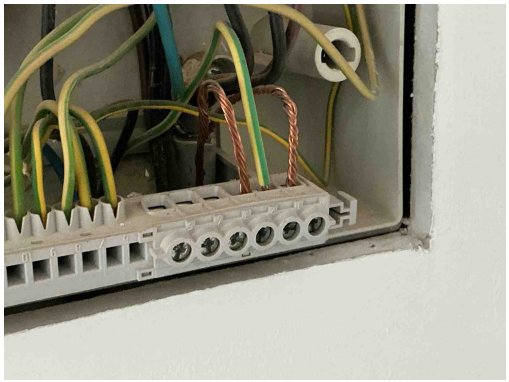
D18 - De ondergeschikte differentieelstroominrichting van max. 30 mA bevindt zich niet onmiddellijk stroomafwaarts van de hoofddifferentieelstroominrichting (incl. gemeenschappelijke delen residentieel geheel) (Boek 1: 4.2.4.3).
Opmerking: Oa bijkomende diff voldoet niet aan max 30mA bord 2

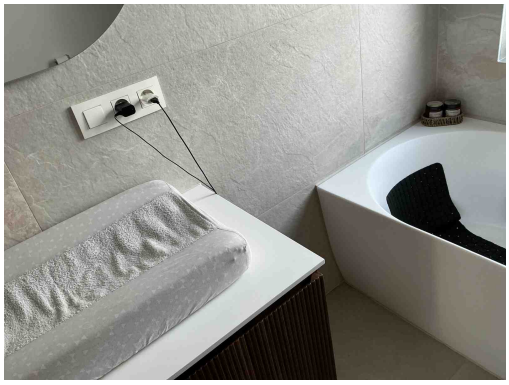
T11 - De contactdozen waarvan de toegekende stroomsterkte maximaal 16A en de toegekende spanning maximaal 250V bedraagt en niet bedoeld zijn voor de voeding van een of meerdere verbruikstoestellen voor een specifiek doel en niet geplaatst zijn in of op schakel- en verdeelborden, beschikken niet of IPXX-D (incl. gemeenschappelijke delen residentieel geheel) (Boek 1: 4.2.2.3/5.3.5.2).
Opmerking: Oa zonnebank ruimte,

T22 - Het elektrisch materieel in volume 2 van de ruimte die een bad en/of douche bevat is niet in overeenstemming met het toegelaten materieel (nl. vaste machines of toestellen (incl. de contactdozen en bedieningstoestellen), contactdozen individueel beschermd door een beschermingstransformator met een vermogen van maximaal 100W, contactdozen beschermd door een differentieelstroominrichting met zeer grote gevoeligheid (10mA) en bedieningstoestellen gevoed op laagspanning). (Boek 1, Onderafdeling 7.1.5.3. (d))
Opmerking: Oa contactdoos, schakelaar
