Asbestinventarisattest

Koekoeklaan 1/2001, 2930 Brasschaat

Attestnummer : **20260624-000343.000**
Uitgegeven op : **24.06.2026**
Geldig tot : **Onbeperkt** (tenzij de toestand wijzigt)

Asbestveilig (maar mogelijk niet asbestvrij)

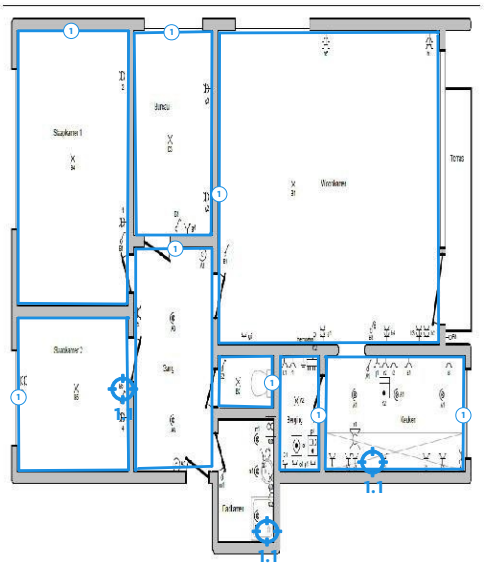
Plan 1.1: grondplan appartement

Beschrijving	Type	Actie
1. Pleisterwerk muren	Geen asbest	-
1.1 Code: 1. Bezetting muren	Mengmonster	-

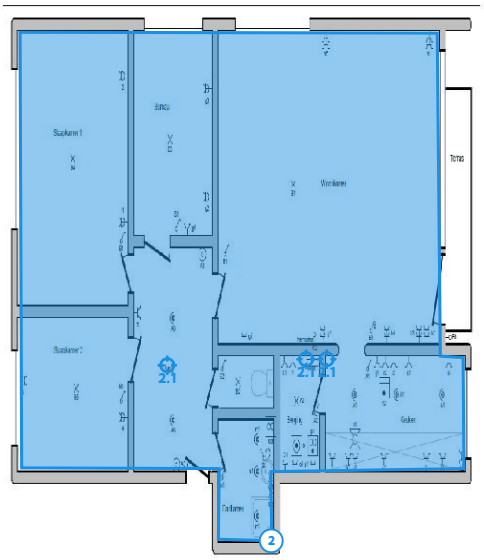
Plan 1.2: grondplan appartement

Beschrijving	Type	Actie
2. Pleisterwerk plafonds	Geen asbest	-
2.1 Code: 2. Bezetting plafond	Mengmonster	-

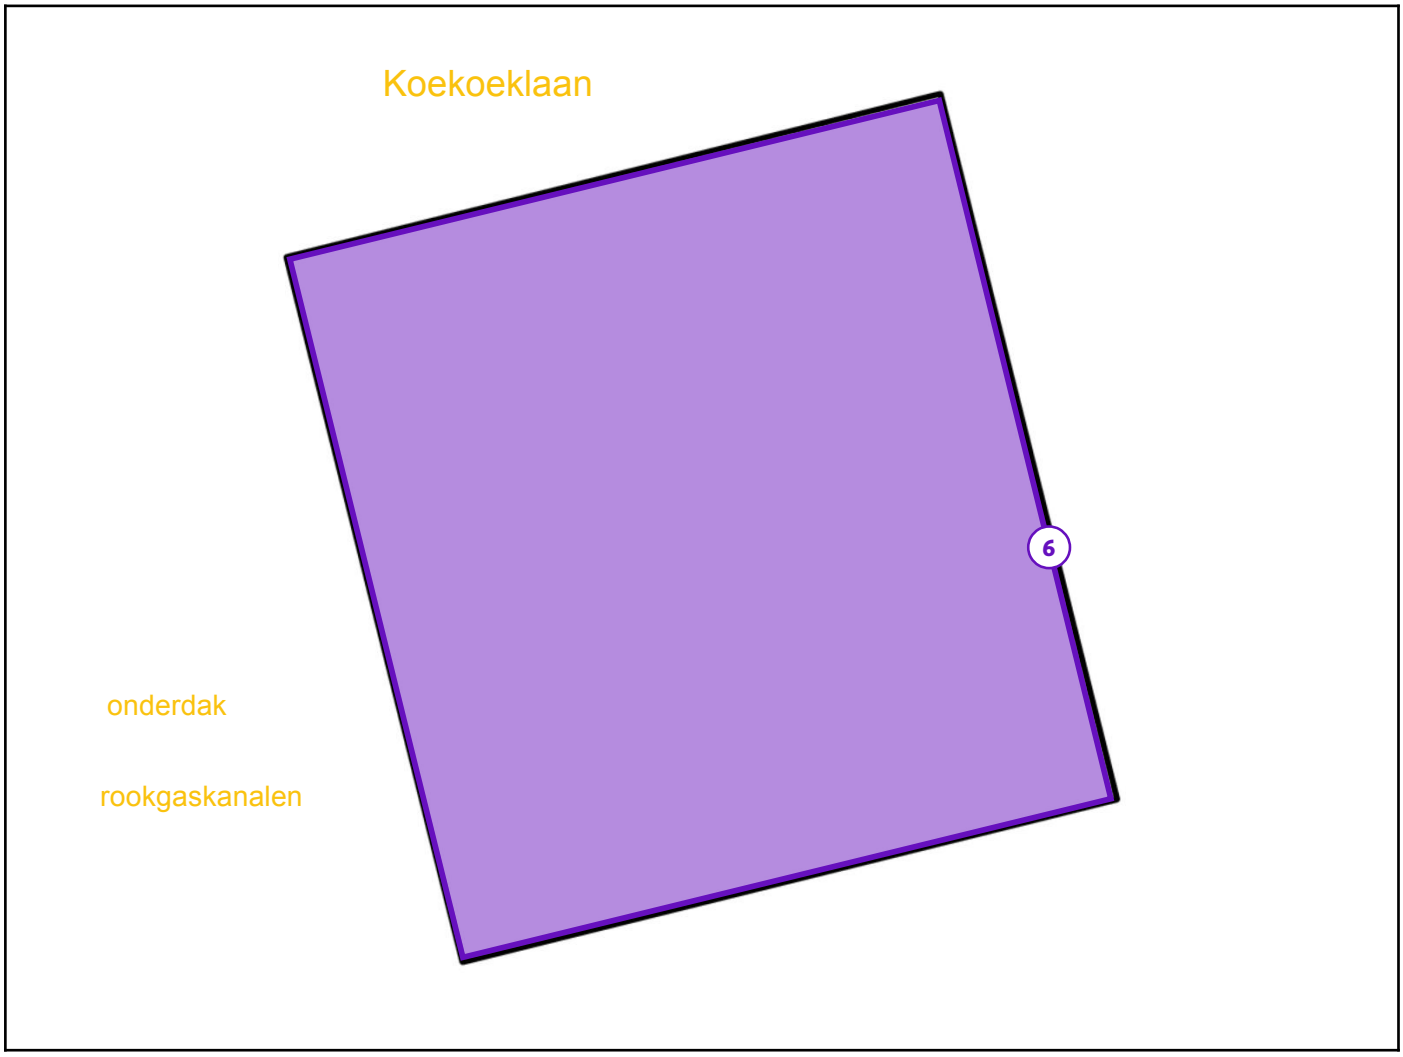
Plan 1.3: ddakbedekking

Beschrijving	Type	Actie
5. Onderdak	Overige ruimte of materiaal	-
6. Dakbedekking	Overige ruimte of materiaal	-
9. Rookgaskanaal	Overige ruimte of materiaal	-

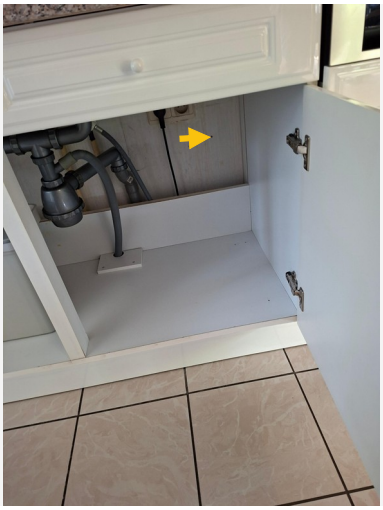
Fiche 1: Pleisterwerk muren

Geen asbest

#	Type	Referentie	Resultaat
1.1	Mengmonster	1. Bezetting muren	Geen asbest

Beschrijving	Pleisterwerk muren
Omgeving	Binnen
Primaire drager	Binnenwand
Bindmiddel van materiaal	Gips - kalk
Gebondenheid op basis van bindmiddel	Niet-hechtgebonden
Hoeveelheid (oppervlakte - dikte - aantal)	• 192,00 m^2 - 1,00 cm - 1 stuk
Totaal volume	1,92 m^3
Identificatiemethode	Een monstername door de asbestdeskundige met laboanalyse door een asbestlabo.
Destructieve handeling voor identificatie	Nee
Opmerking	CV lokaal bemonsterd. Natte ruimte in keuken. Individuele ruimte bemonsterd in slaapkamer links achter. Traphal niet bemonsterd (gemeenschappelijk).

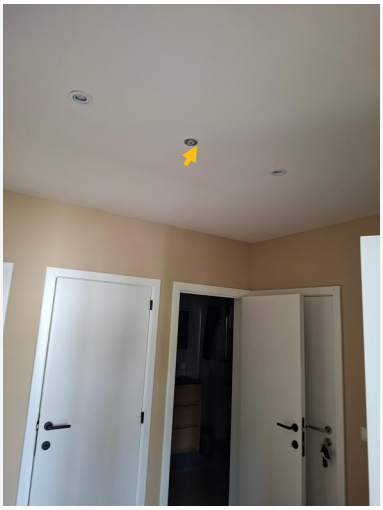
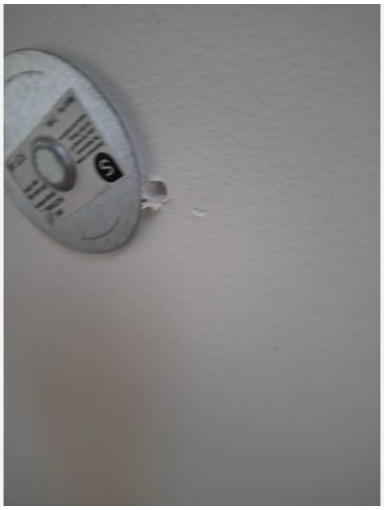
Fiche 2: Pleisterwerk plafonds

Geen asbest

#	Type	Referentie	Resultaat
2.1	Mengmonster	2. Bezetting plafond	Geen asbest

Beschrijving	Pleisterwerk plafonds
Omgeving	Binnen
Primaire drager	Plafond
Bindmiddel van materiaal	Gips - kalk
Gebondenheid op basis van bindmiddel	Niet-hechtgebonden
Hoeveelheid (oppervlakte - dikte - aantal)	• 95,00 m^2 - 1,00 cm - 1 stuk
Totaal volume	0,95 m^3
Identificatiemethode	Een monstername door de asbestdeskundige met laboanalyse door een asbestlabo.
Destructieve handeling voor identificatie	Nee
Opmerking	CV lokaal bemonsterd. Natte ruimte bemonsterd in de keuken. Individuele ruimte bemonsterd in hal. Traphal is gemeenschappelijk.
