Asbestinventarisattest

Koekoeklaan 1, 2930 Brasschaat
Gemeenschappelijke delen

Attestnummer : **20230829-000333.000**
Uitgegeven op : **29.08.2023**
Geldig tot : **29.08.2033**

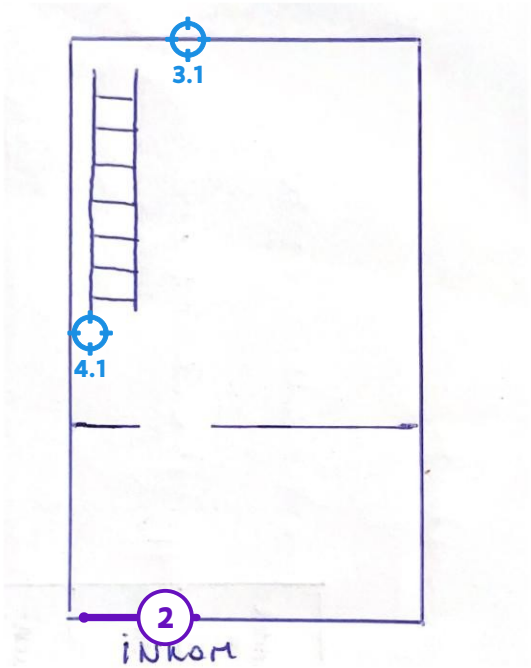
Plan 1.1: plan koekoek GLV

Beschrijving	Type	Actie
2. Mastiek voordeur	Advies	-
3. Pleisterwerk muren	Geen asbest	-
3.1 Code: 001	Mengmonster	-
4. Pleisterwerk plafond	Geen asbest	-
4.1 Code: 002	Mengmonster	-

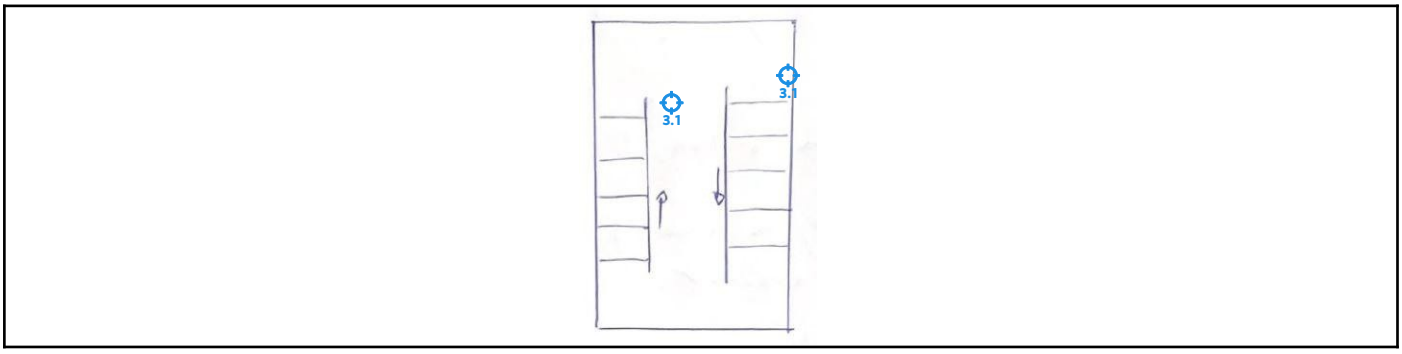
Plan 1.2: Plan V1 koekoek

Beschrijving	Type	Actie
3. Pleisterwerk muren	Geen asbest	-
3.1 Code: 001	Mengmonster	-

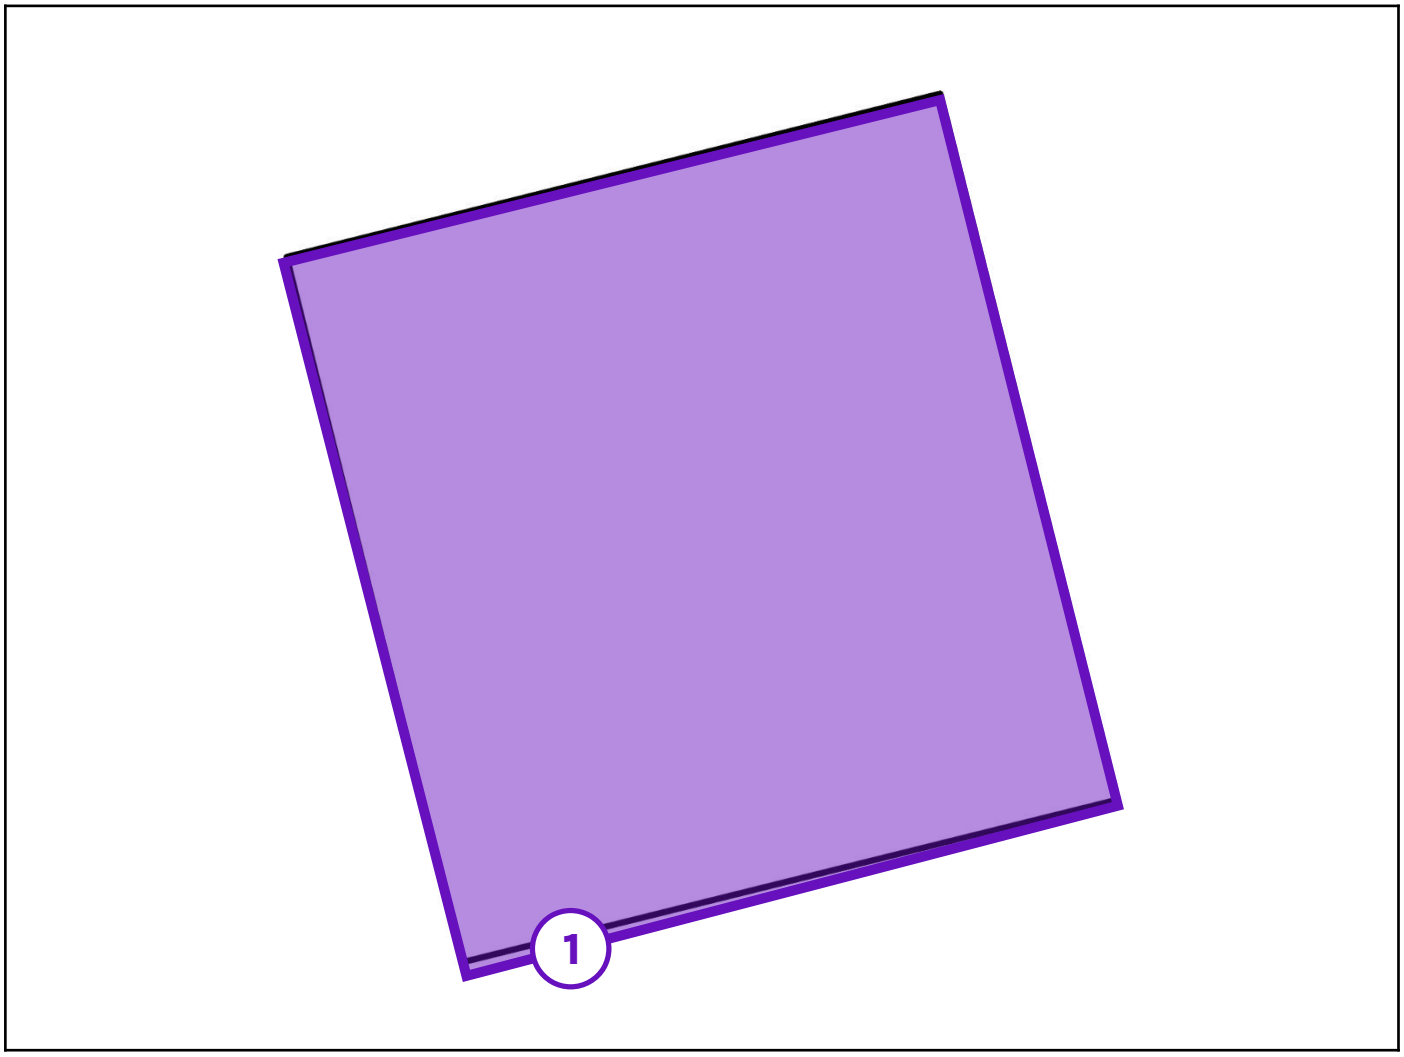
Plan 1.4: Plan dak

Beschrijving	Type	Actie
1. Dak	Beperking	-

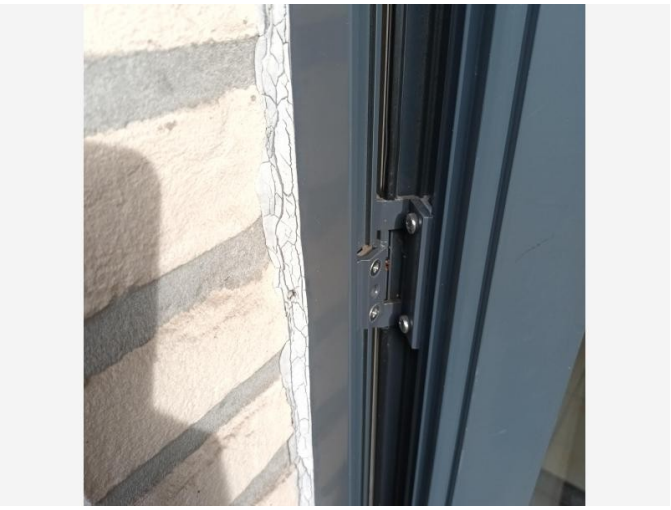
Fiche 2: Mastiek voordeur

De mastiek aan de voordeur is zacht en elastisch en dus niet asbesthoudend.
