Asbestinventarisattest

Nieuwstad 25, 2300 Turnhout

Attestnummer : **20261102-000434.000**
Uitgegeven op : **02.11.2026**
Geldig tot : **Onbeperkt** (tenzij de toestand wijzigt)

Asbestveilig (maar mogelijk niet asbestvrij)

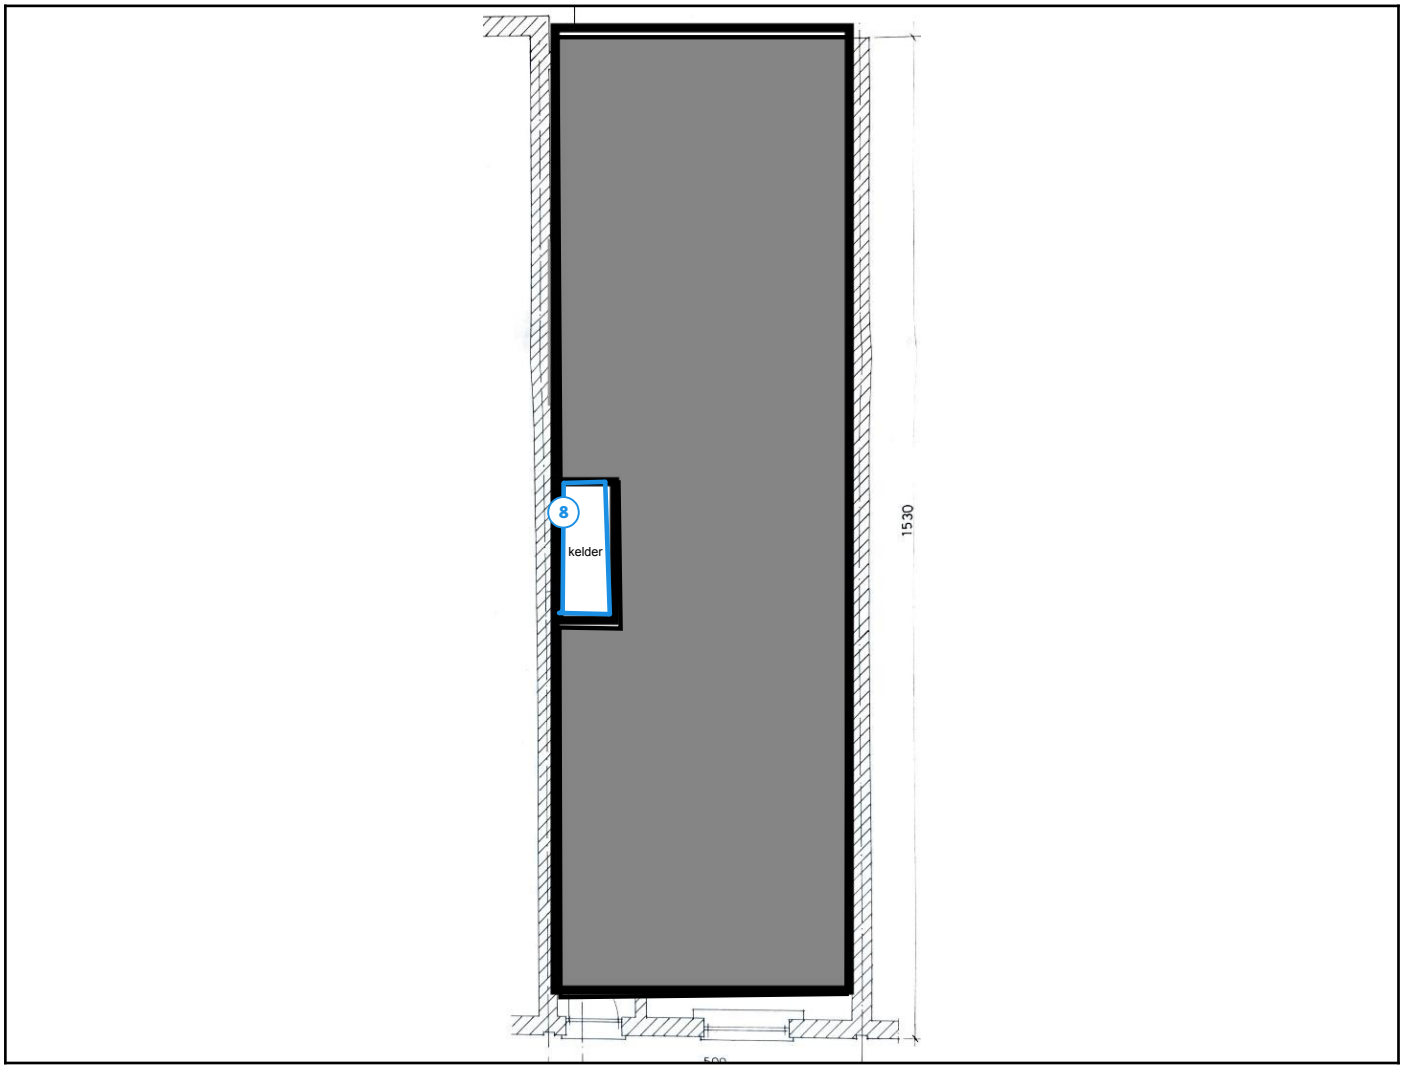
Plan 1.1: Kelder

Beschrijving	Type	Actie
8. Pleister wanden	Geen asbest	-

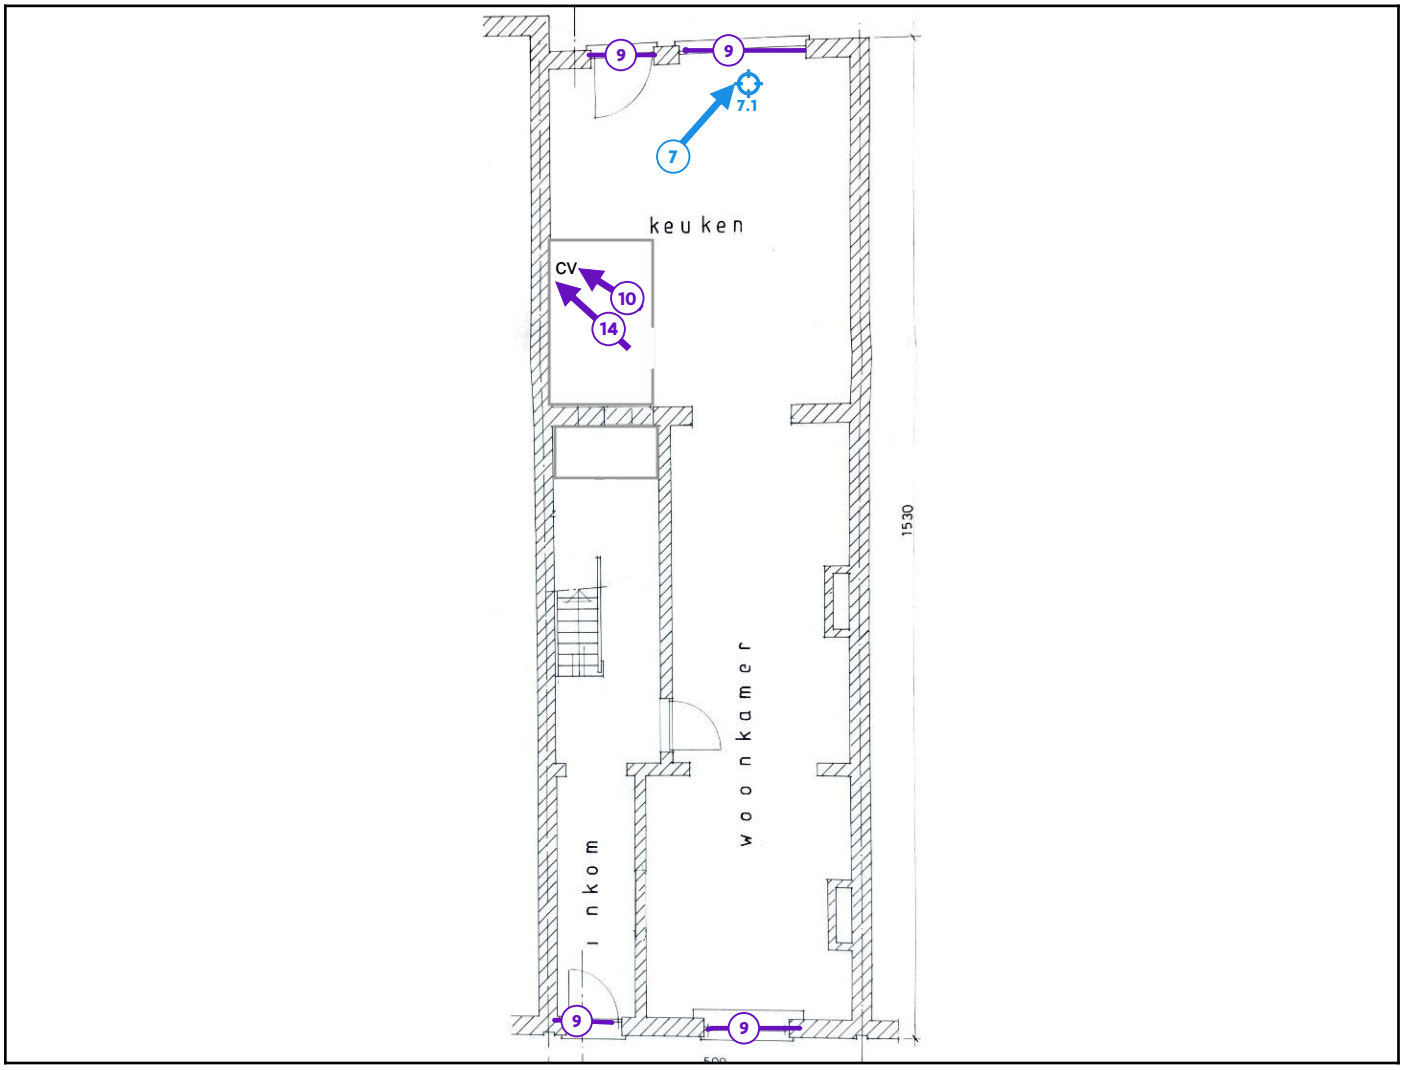
Plan 1.2: Gelijkvloers

Beschrijving	Type	Actie
7. Anti-dreunplaat onder spoelbak	Geen asbest	-
7.1 Code: 5	Puntmonster	-
9. Elastische afdichting aan buitenschrijnwerk	Overige ruimte of materiaal	-
10. CV-ketel bouwjaar 2014	Overige ruimte of materiaal	-
14. Rookgaskanaal (niet verdacht)	Overige ruimte of materiaal	-

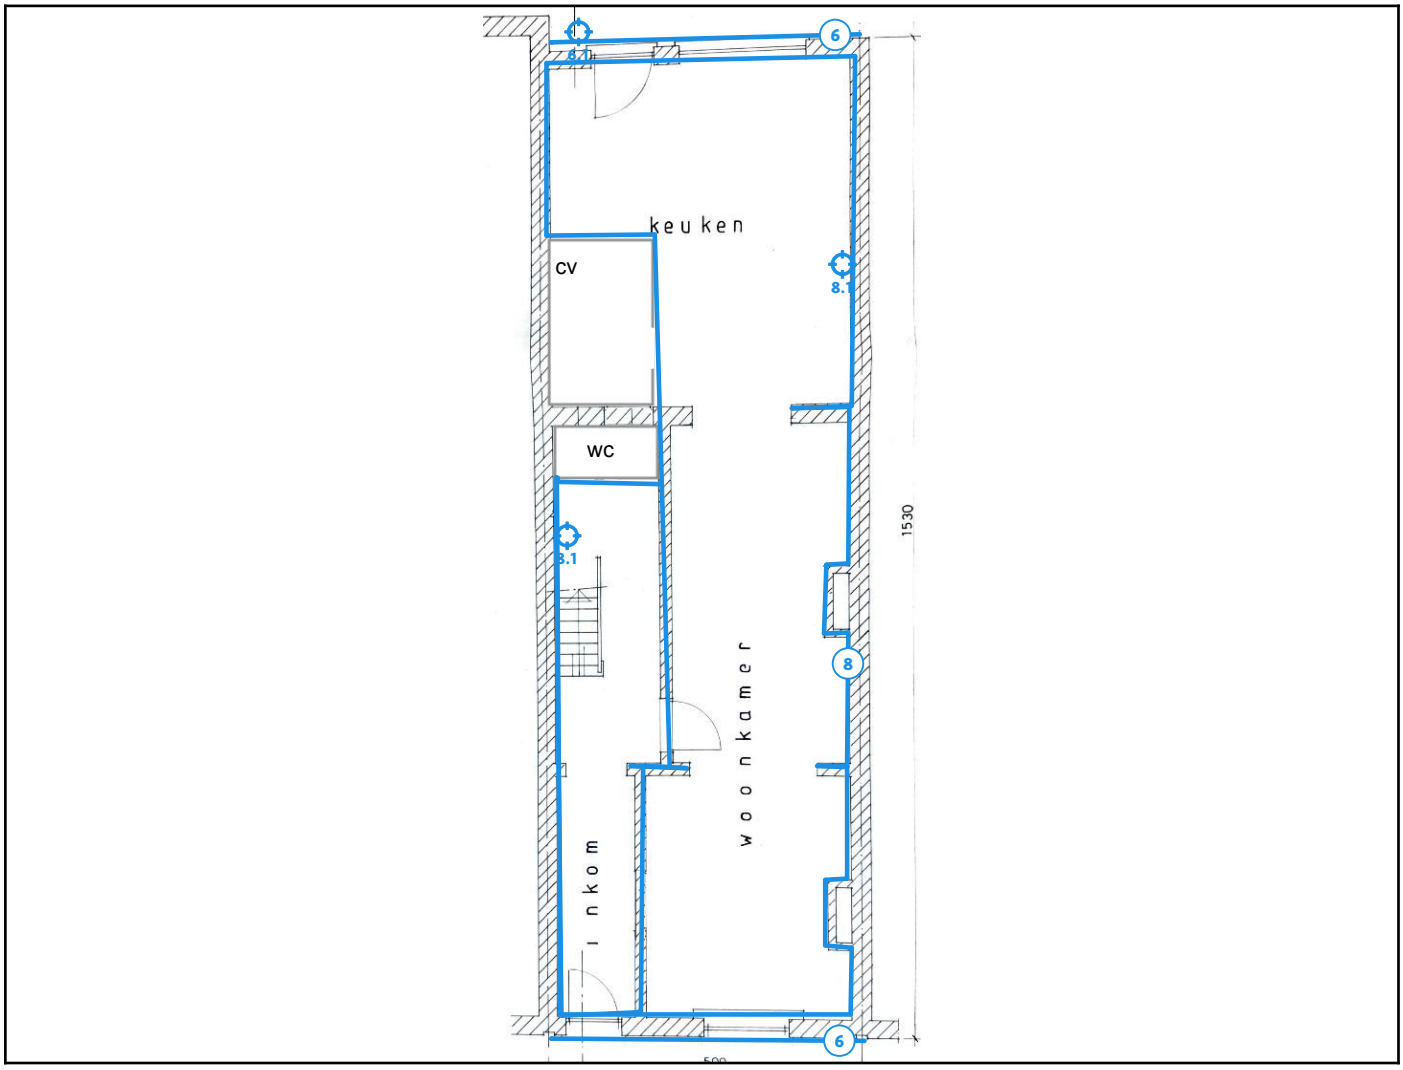
Plan 1.3: Gelijkvloers (wanden)

Beschrijving	Type	Actie
6. Crepi buitengevel	Geen asbest	-
6.1 Code: 4	Mengmonster	-
8. Pleister wanden	Geen asbest	-
8.1 Code: 1	Mengmonster	-

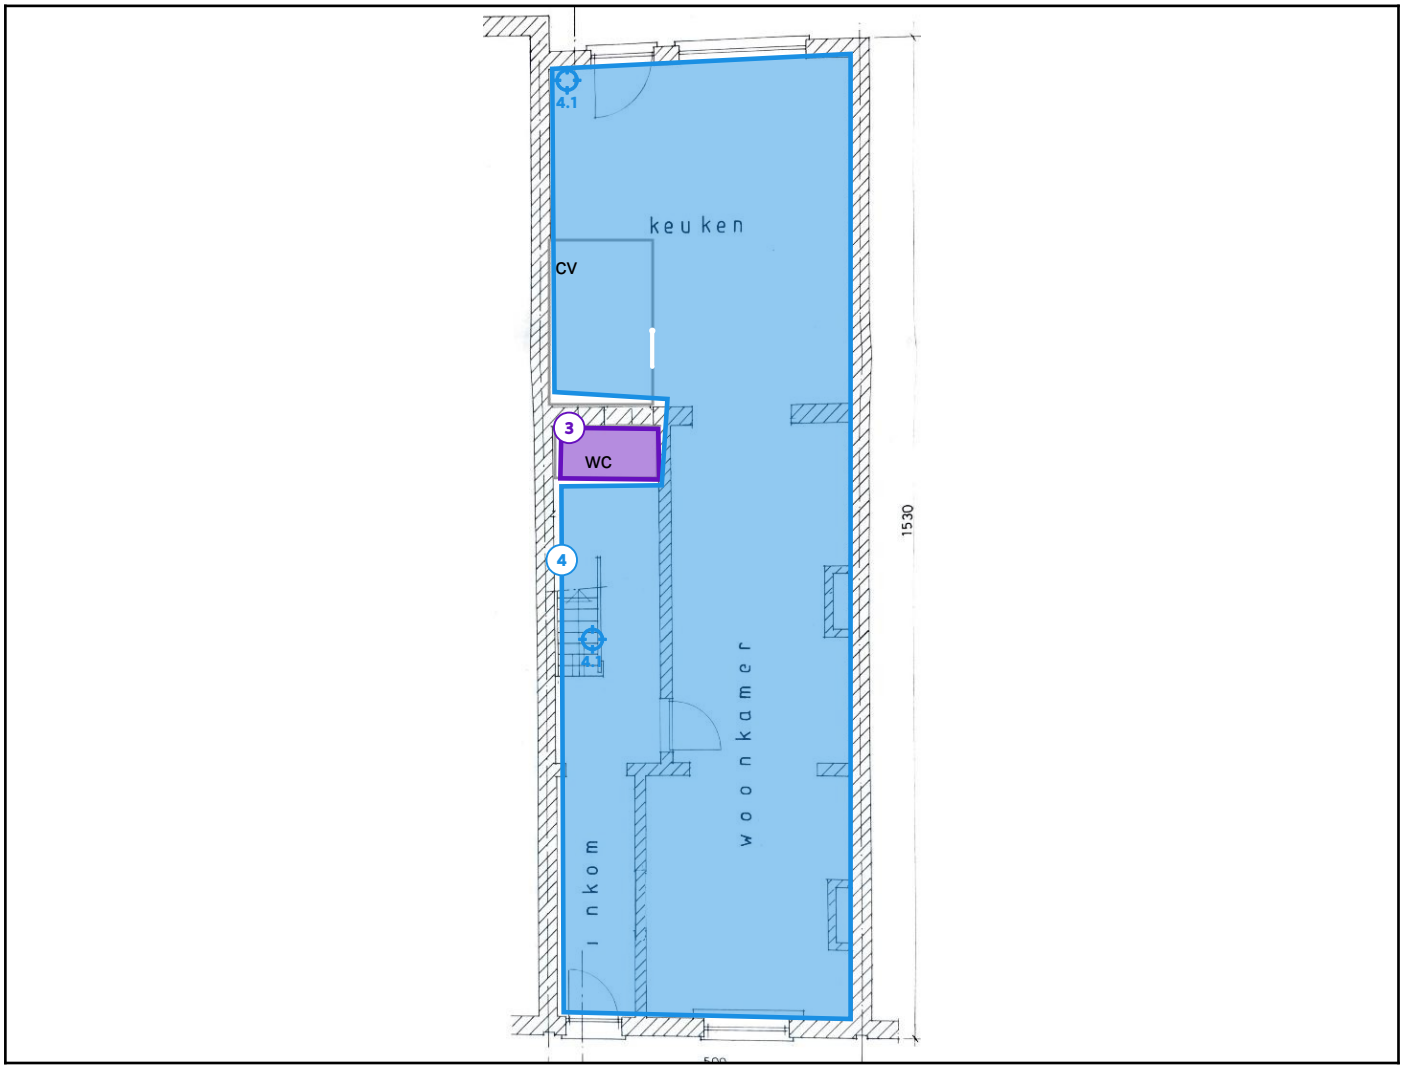
Plan 1.4: Gelijkvloers (plafonds)

Beschrijving	Type	Actie
3. Valse plafonds hout/pvc/gipskartonplaat	Advies	-
4. Pleister plafonds	Geen asbest	-
4.1 Code: 2	Mengmonster	-

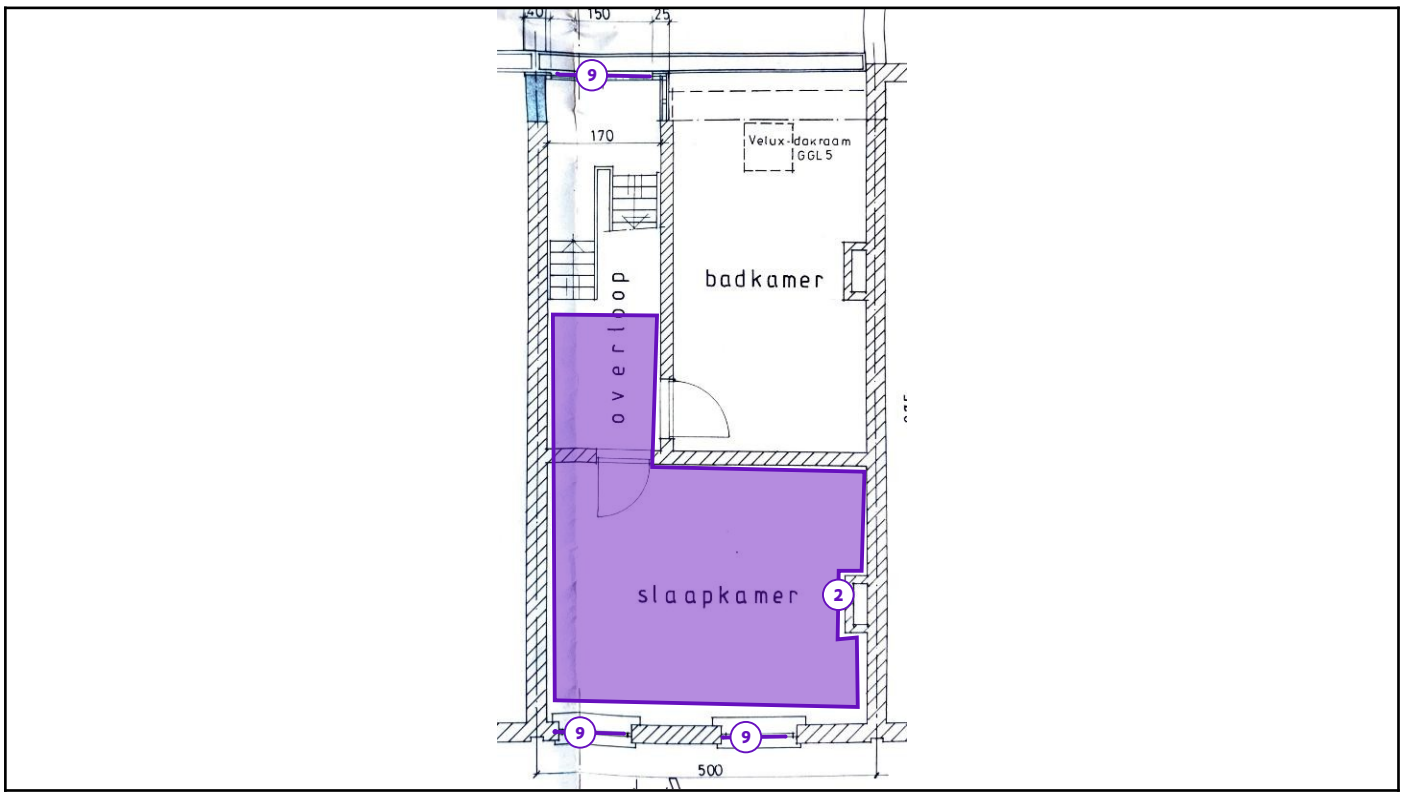
Plan 1.5: Verdieping 1

Beschrijving	Type	Actie
2. Laminaat vloer	Advies	-
9. Elastische afdichting aan buitenschrijnwerk	Overige ruimte of materiaal	-

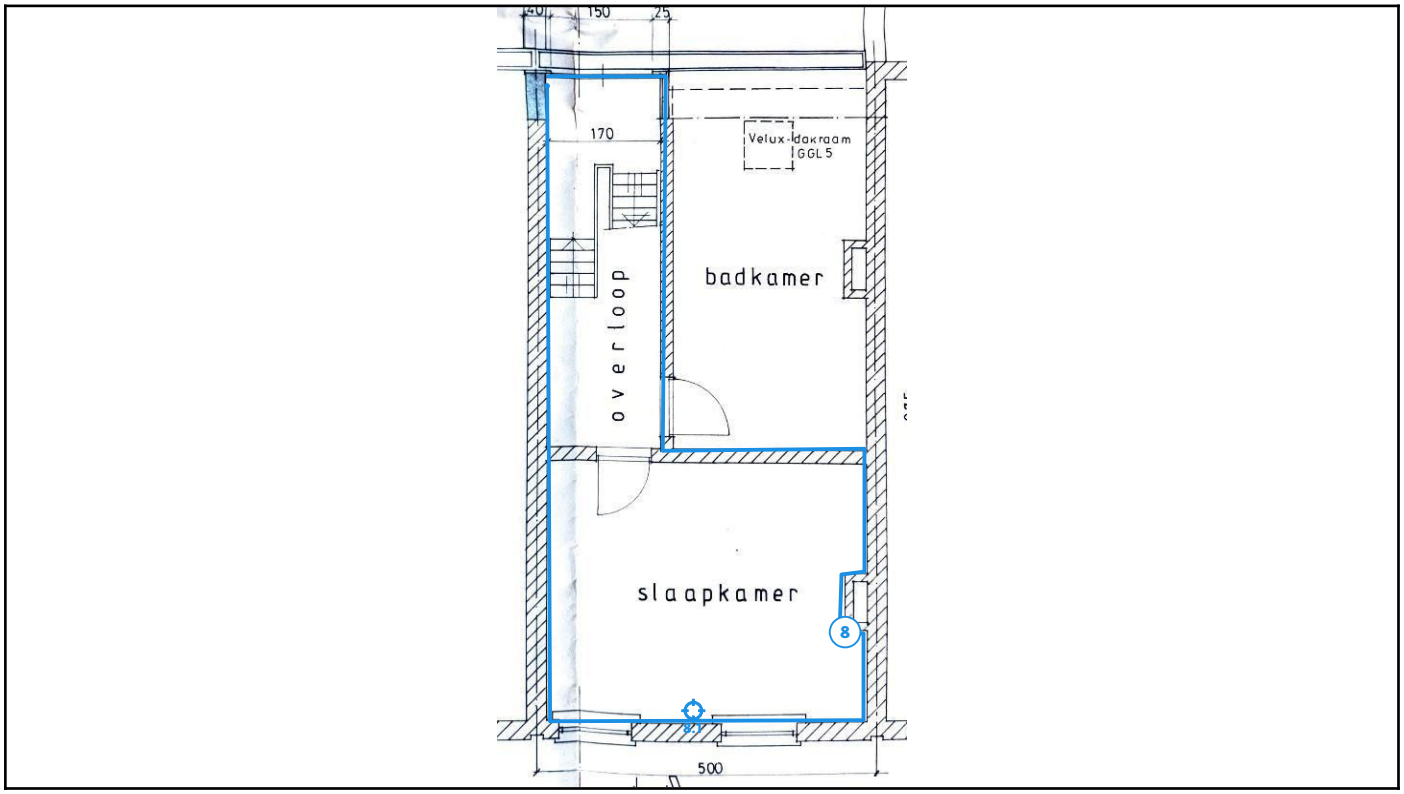
Plan 1.6: Verdieping 1 (wanden)

Beschrijving	Type	Actie
8. Pleister wanden	Geen asbest	-
8.1 Code: 1	Mengmonster	-

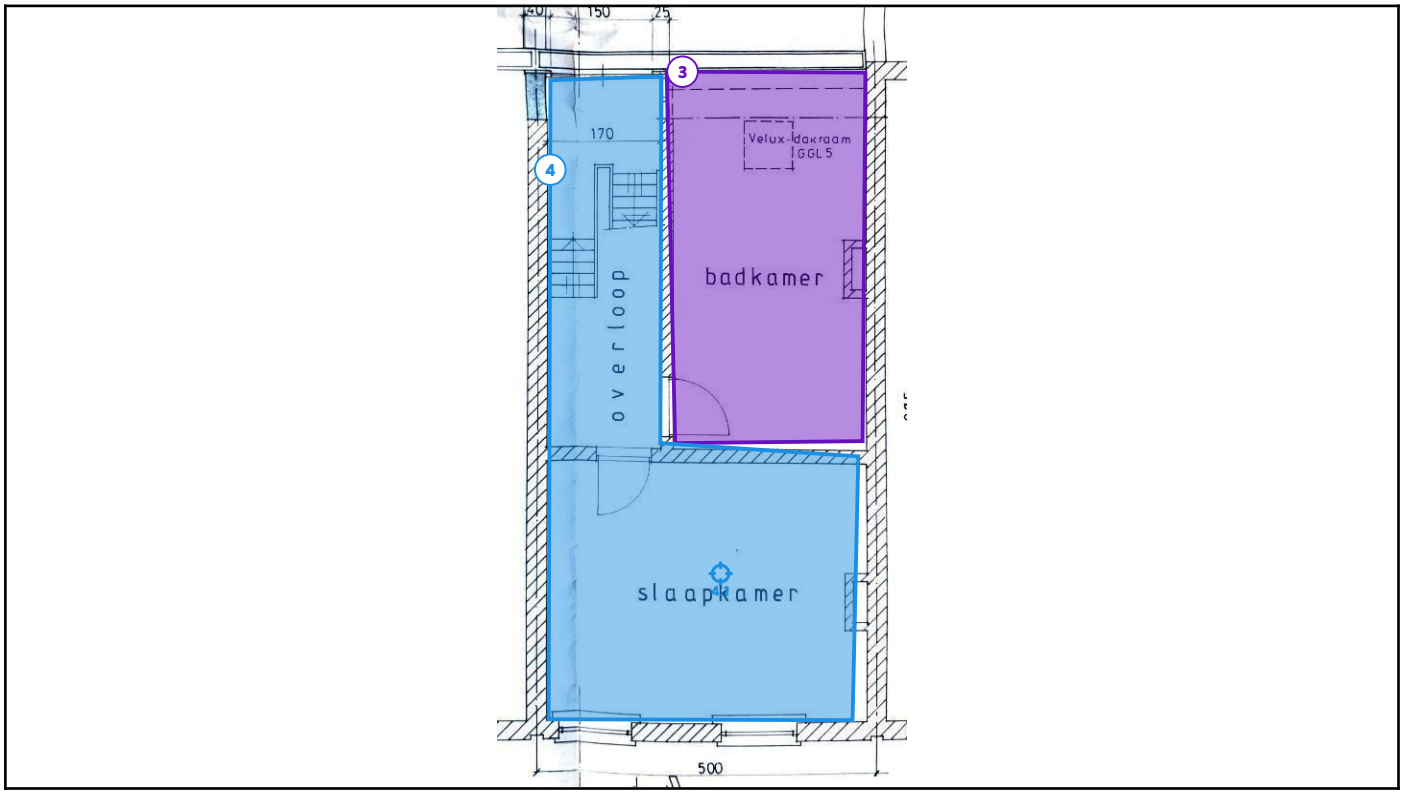
Plan 1.7: Verdieping 1 (plafonds)

Beschrijving	Type	Actie
3. Valse plafonds hout/pvc/gipskartonplaat	Advies	-
4. Pleister plafonds	Geen asbest	-
4.1 Code: 2	Mengmonster	-

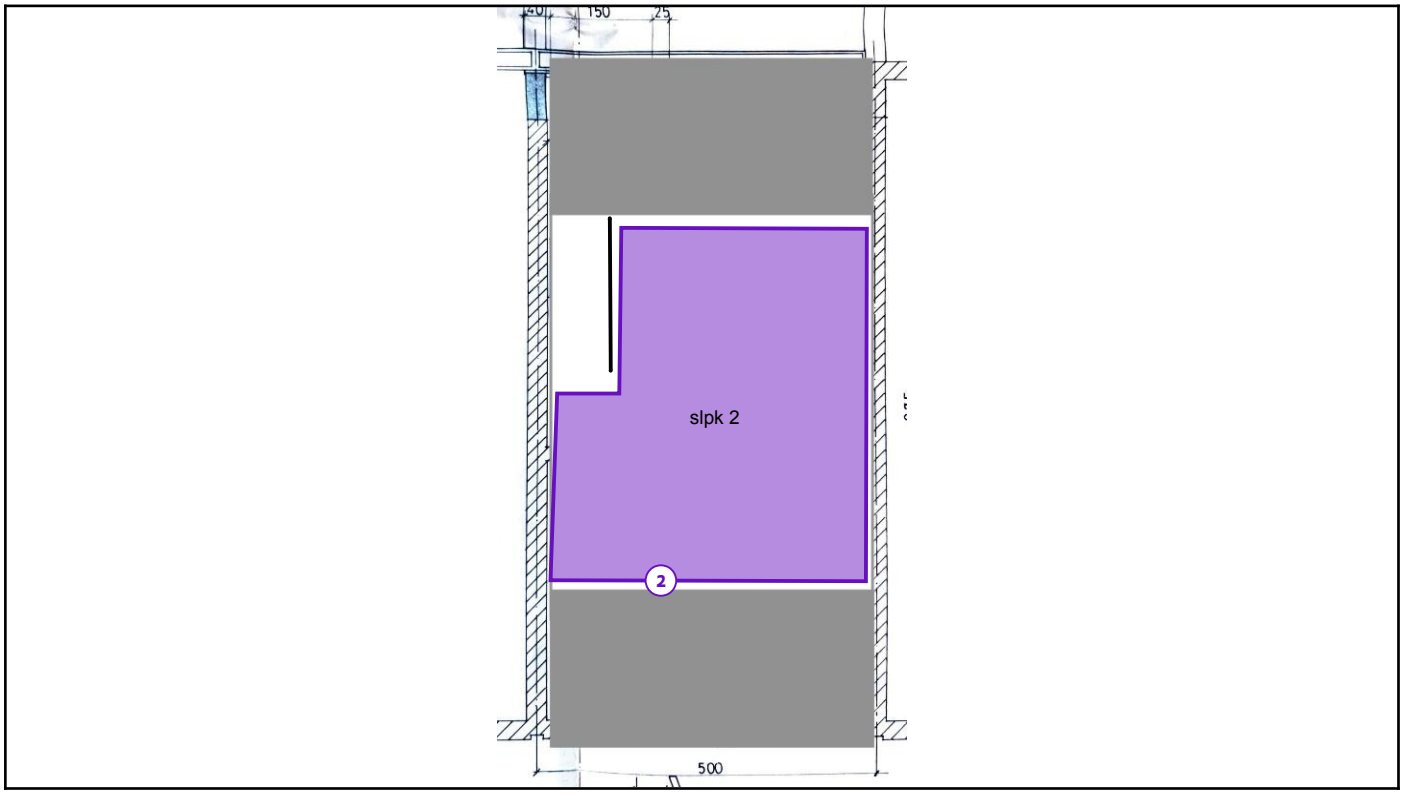
Plan 1.8: Verdieping 2

Beschrijving	Type	Actie
2. Laminaat vloer	Advies	-

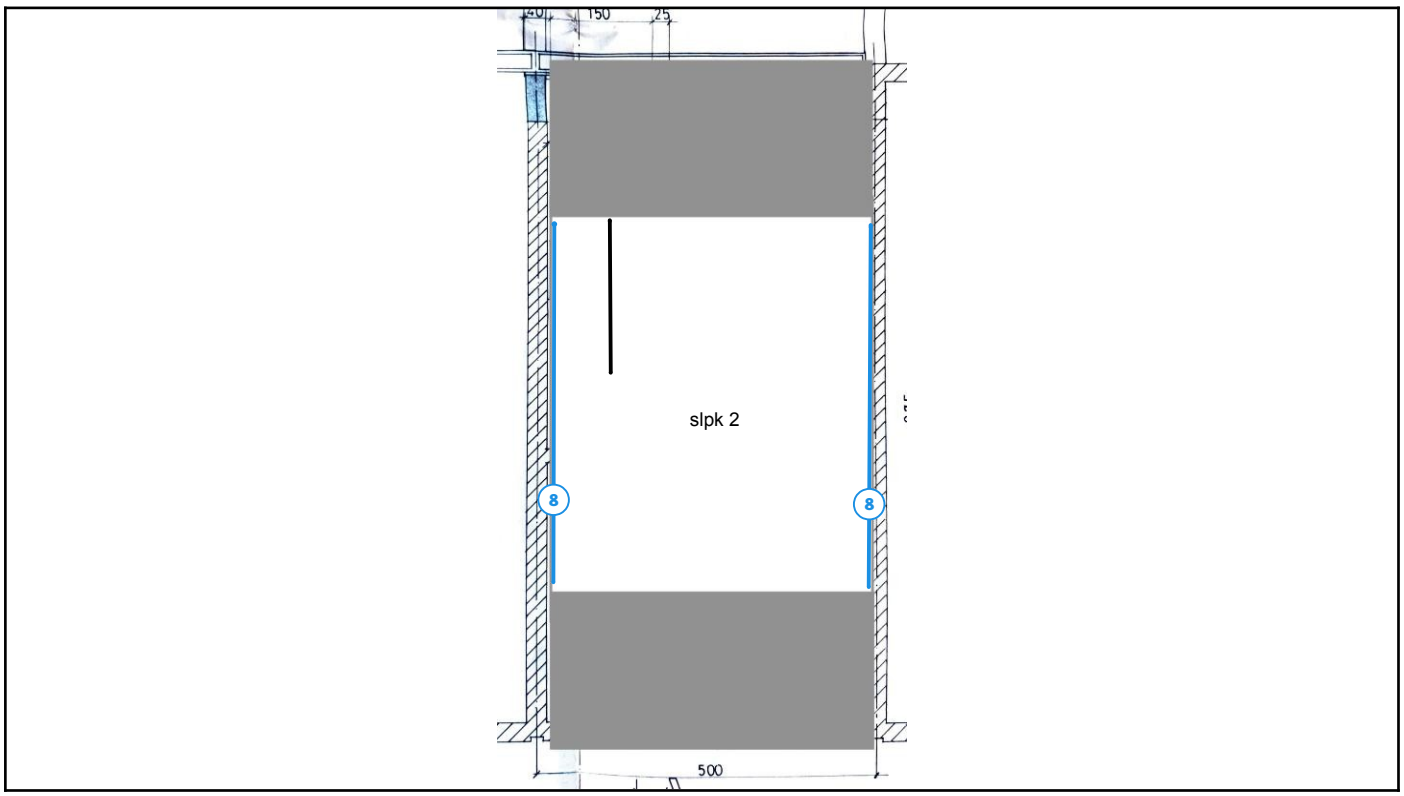
Plan 1.9: Verdieping 2 (wanden)

Beschrijving	Type	Actie
8. Pleister wanden	Geen asbest	-

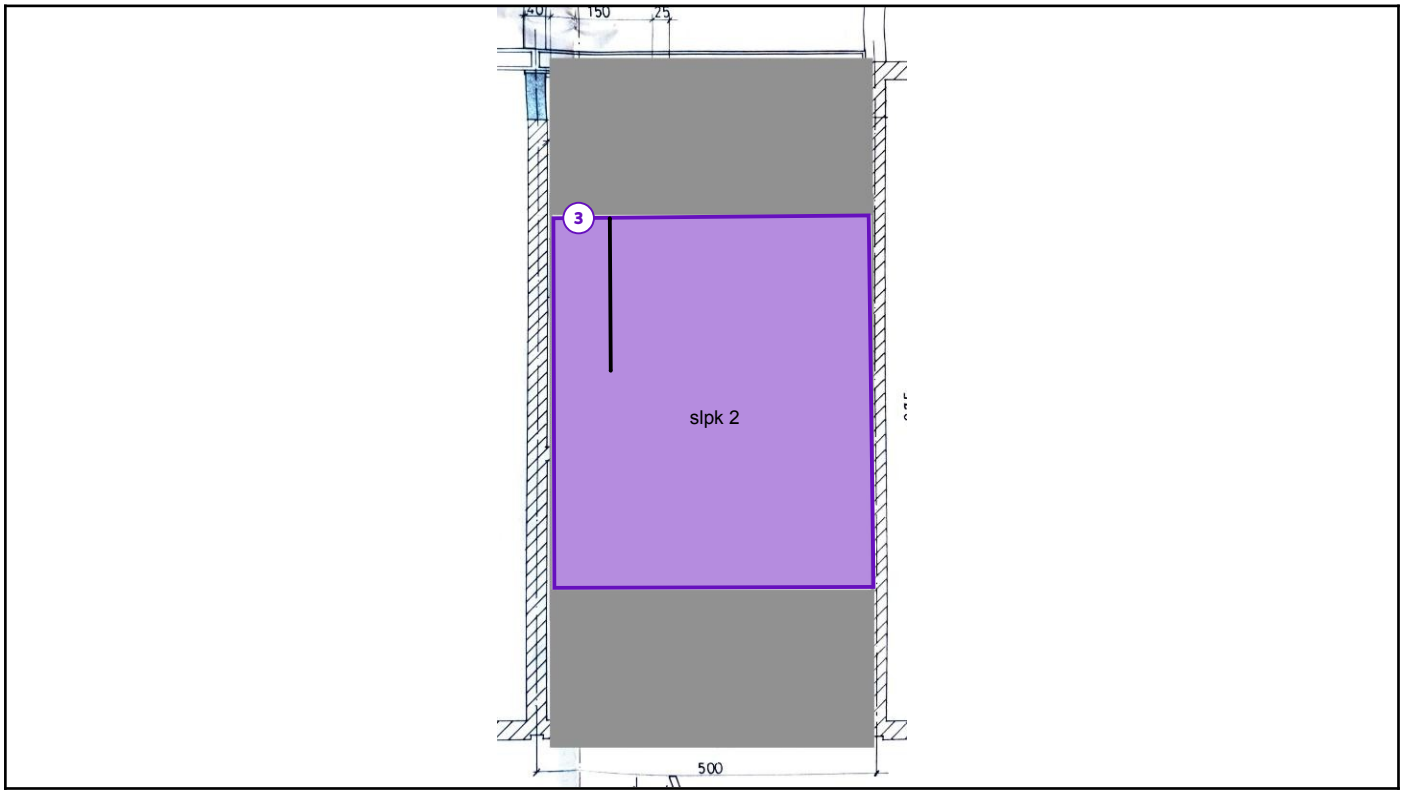
Plan 1.10: Verdieping 2 (plafonds)

Beschrijving	Type	Actie
3. Valse plafonds hout/pvc/gipskartonplaat	Advies	-

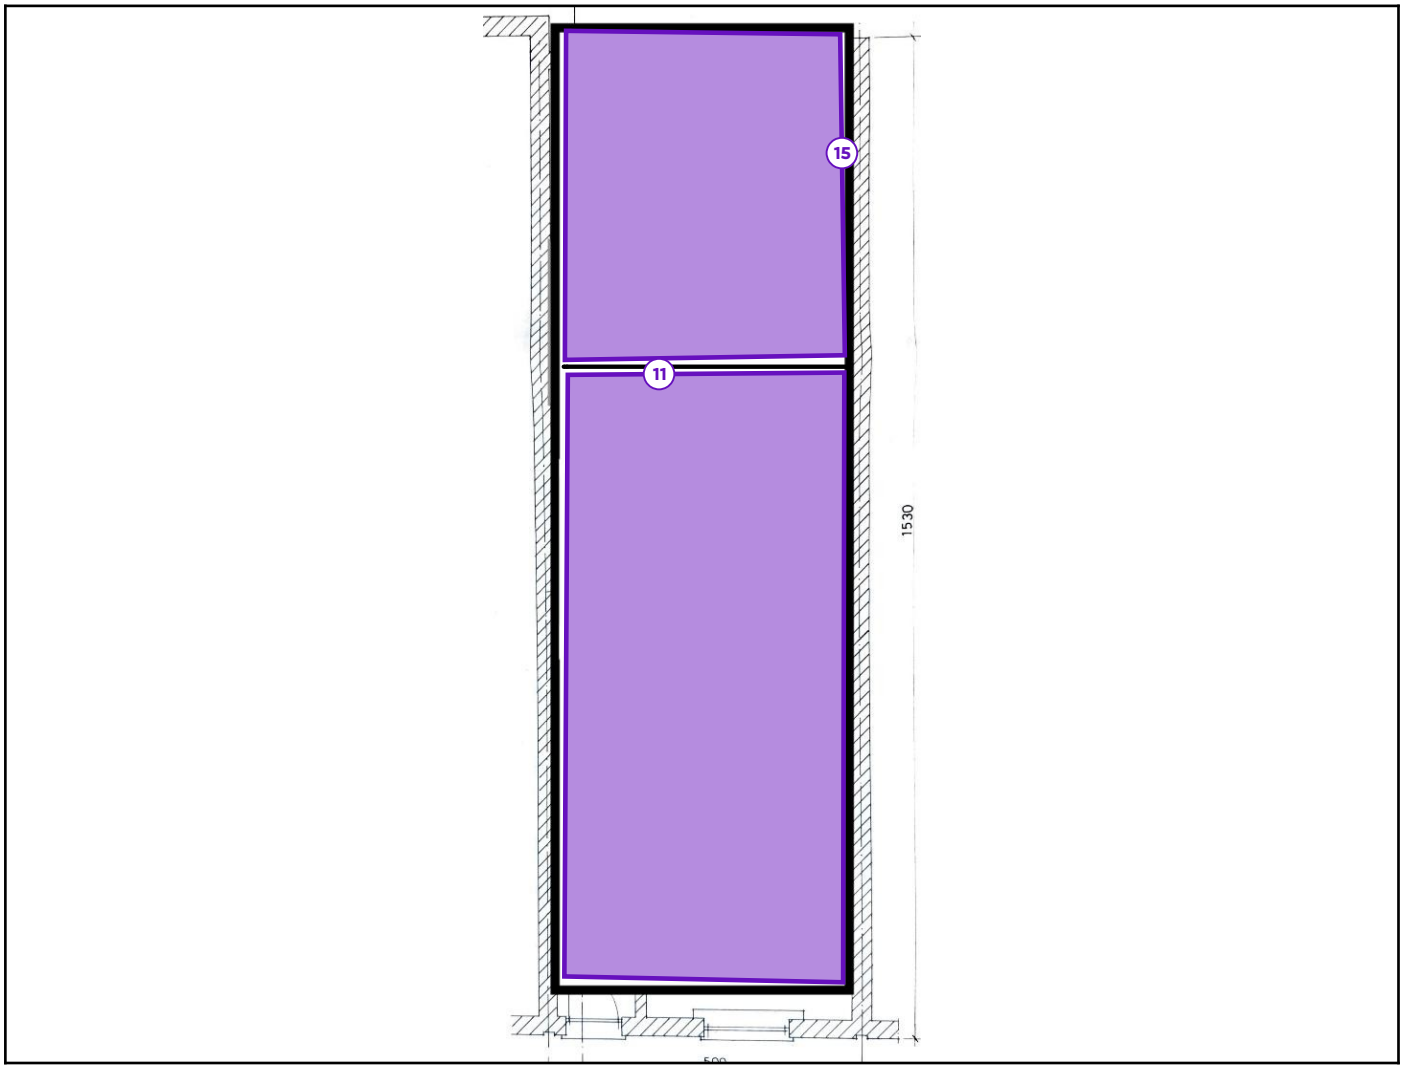
Plan 1.11: Onderdakplan

Beschrijving	Type	Actie
11. Onderdak vochtwerende doek	Overige ruimte of materiaal	-
15. Onderdak (niet waarneembaar)	Overige ruimte of materiaal	-

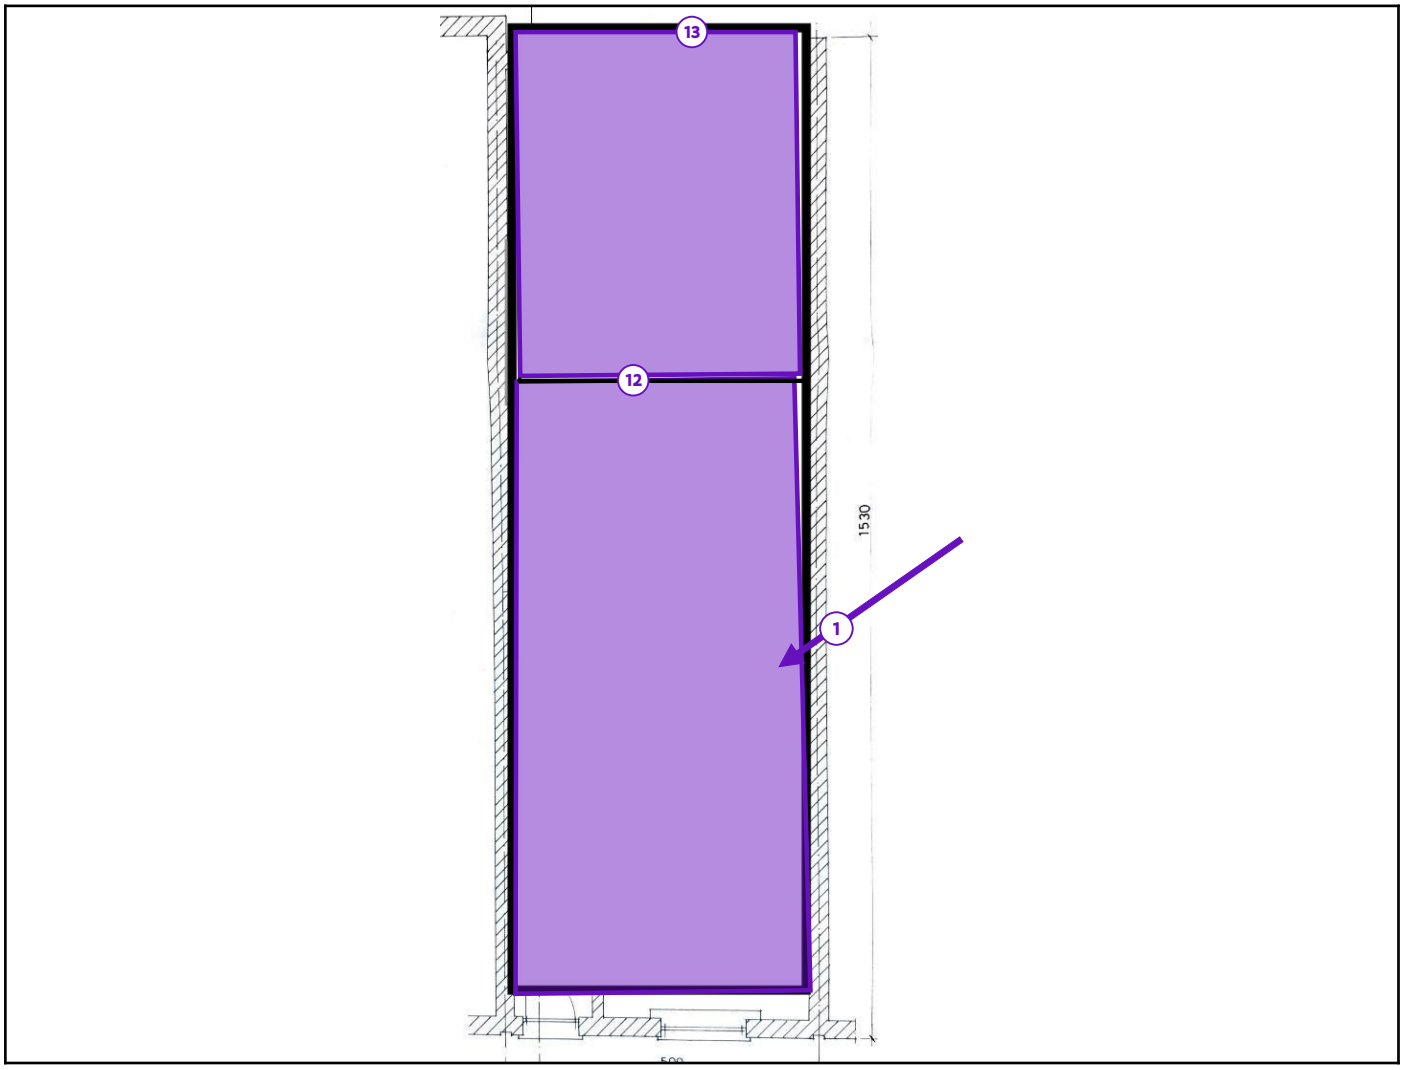
Plan 1.12: Dakenplan

Beschrijving	Type	Actie
1. Binnenzijde schouw	Beperking	-
12. Dakpannen (niet verdacht)	Overige ruimte of materiaal	-
13. EPDM of PVC dakbedekking	Overige ruimte of materiaal	-

Reden: Het te onderzoeken materiaal situeert zich hoger dan 3,50 m te rekenen vanaf een veilige ondergrond

Uitleg van de asbestdeskundige: De binnenzijde van de schouw is enkel inspecteerbaar langs de bovenzijde. De bovenzijde is hoger dan 3,50m te rekenen vanaf een veilige ondergrond waardoor dit buiten het standaard onderzoek valt.

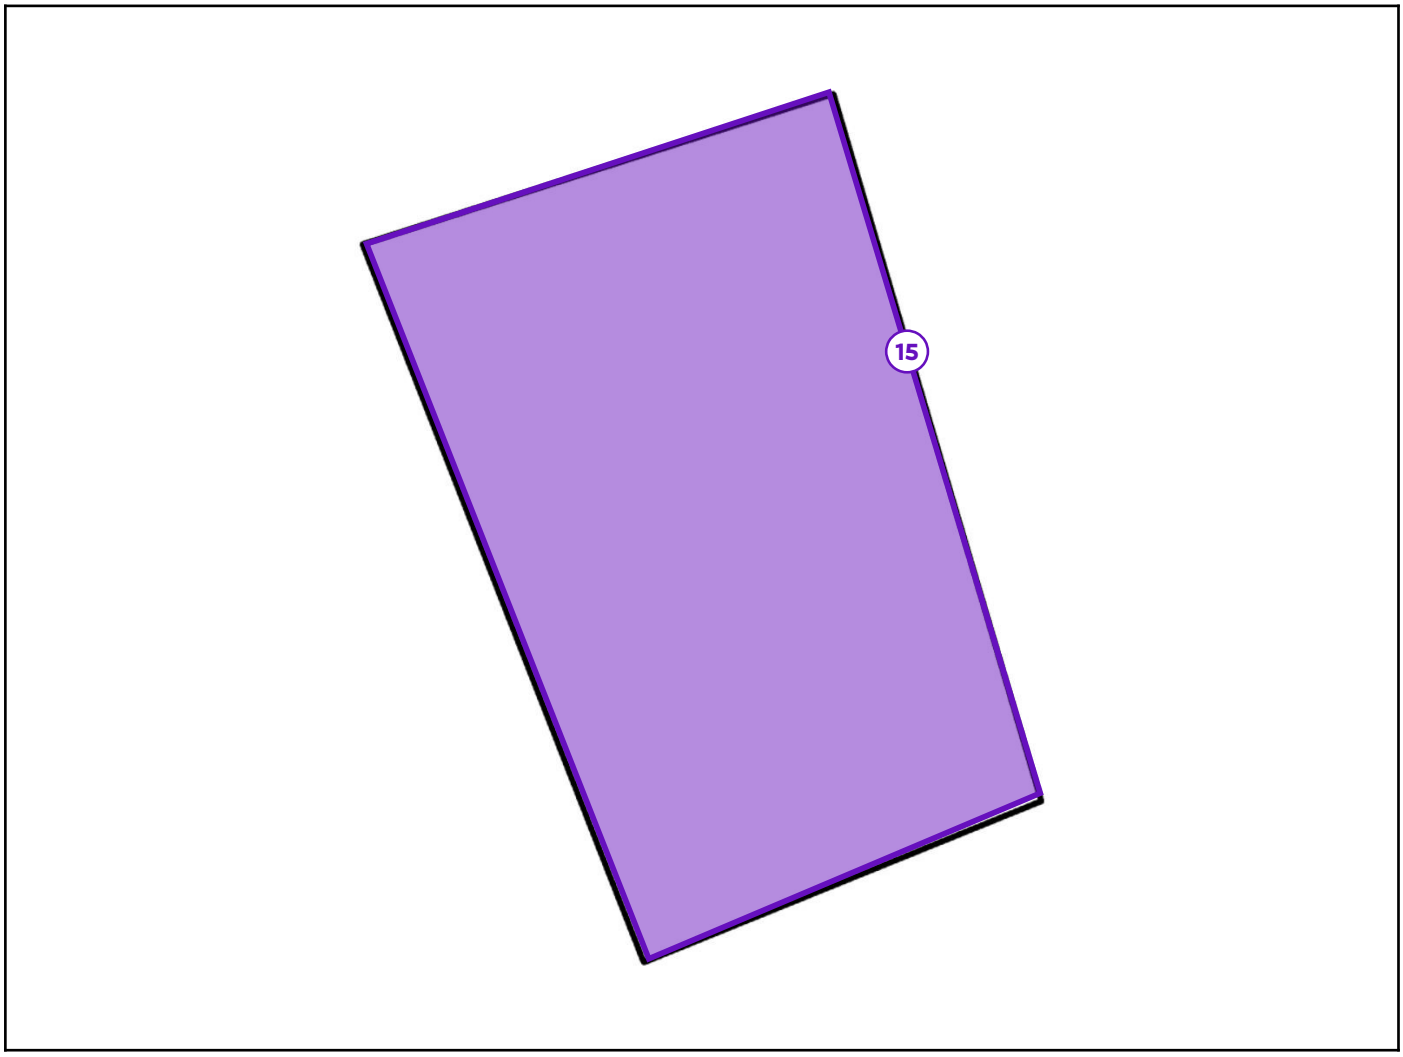
Plan 2.1: Tuinhuis onderdakplan

Beschrijving	Type	Actie
15. Onderdak (niet waarneembaar)	Overige ruimte of materiaal	-

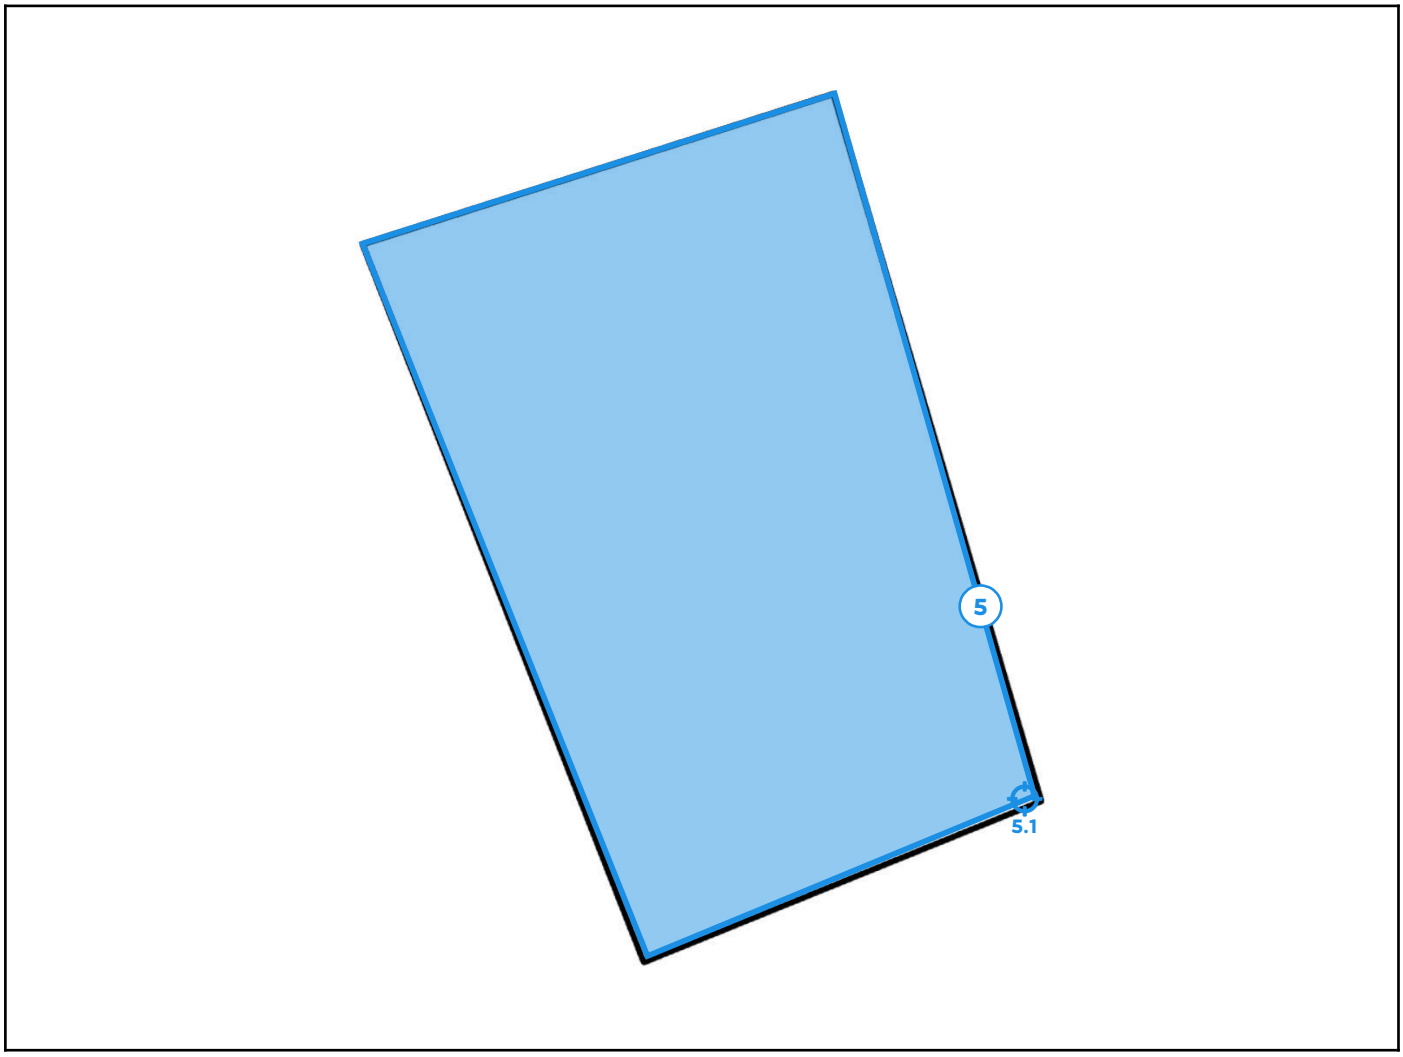
Plan 2.2: Tuinhuis dakplan

Beschrijving	Type	Actie
5. Bitumen dakshingles	Geen asbest	-
5.1 Code: 3	Puntmonster	-

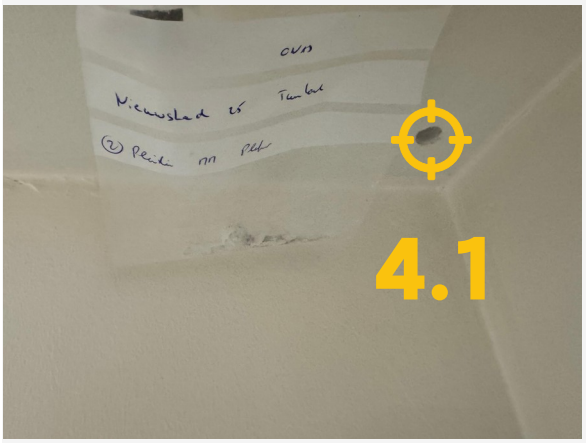
Fiche 4: Pleister plafonds

Geen asbest

#	Type	Referentie	Resultaat
4.1	Mengmonster	2	Geen asbest

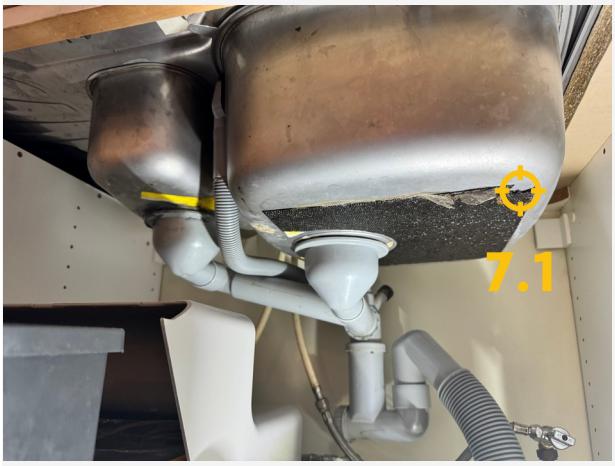
Fiche 7: Anti-dreunplaat onder spoelbak

Geen asbest

#	Type	Referentie	Resultaat
7.1	Puntmonster	5	Geen asbest

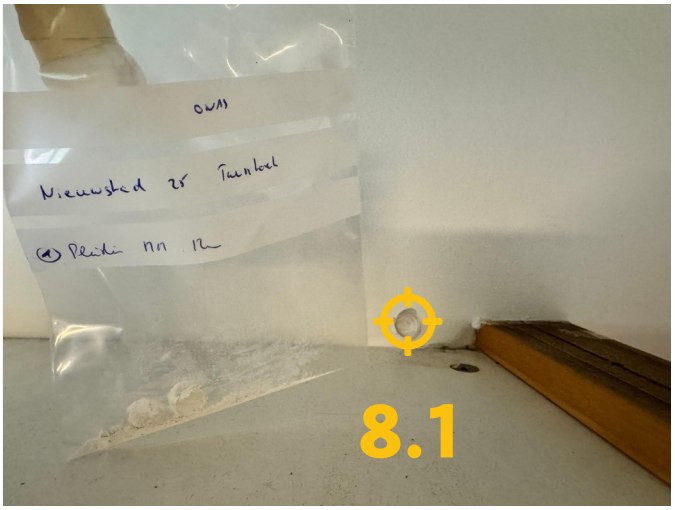
Fiche 8: Pleister wanden

Geen asbest

#	Type	Referentie	Resultaat
8.1	Mengmonster	1	Geen asbest
