Asbestinventarisattest

Lange Winkelhaakstraat 59, 2060 Antwerpen

Attestnummer : **20261102-000451.000**
Uitgegeven op : **02.11.2026**
Geldig tot : **Onbeperkt** (tenzij de toestand wijzigt)

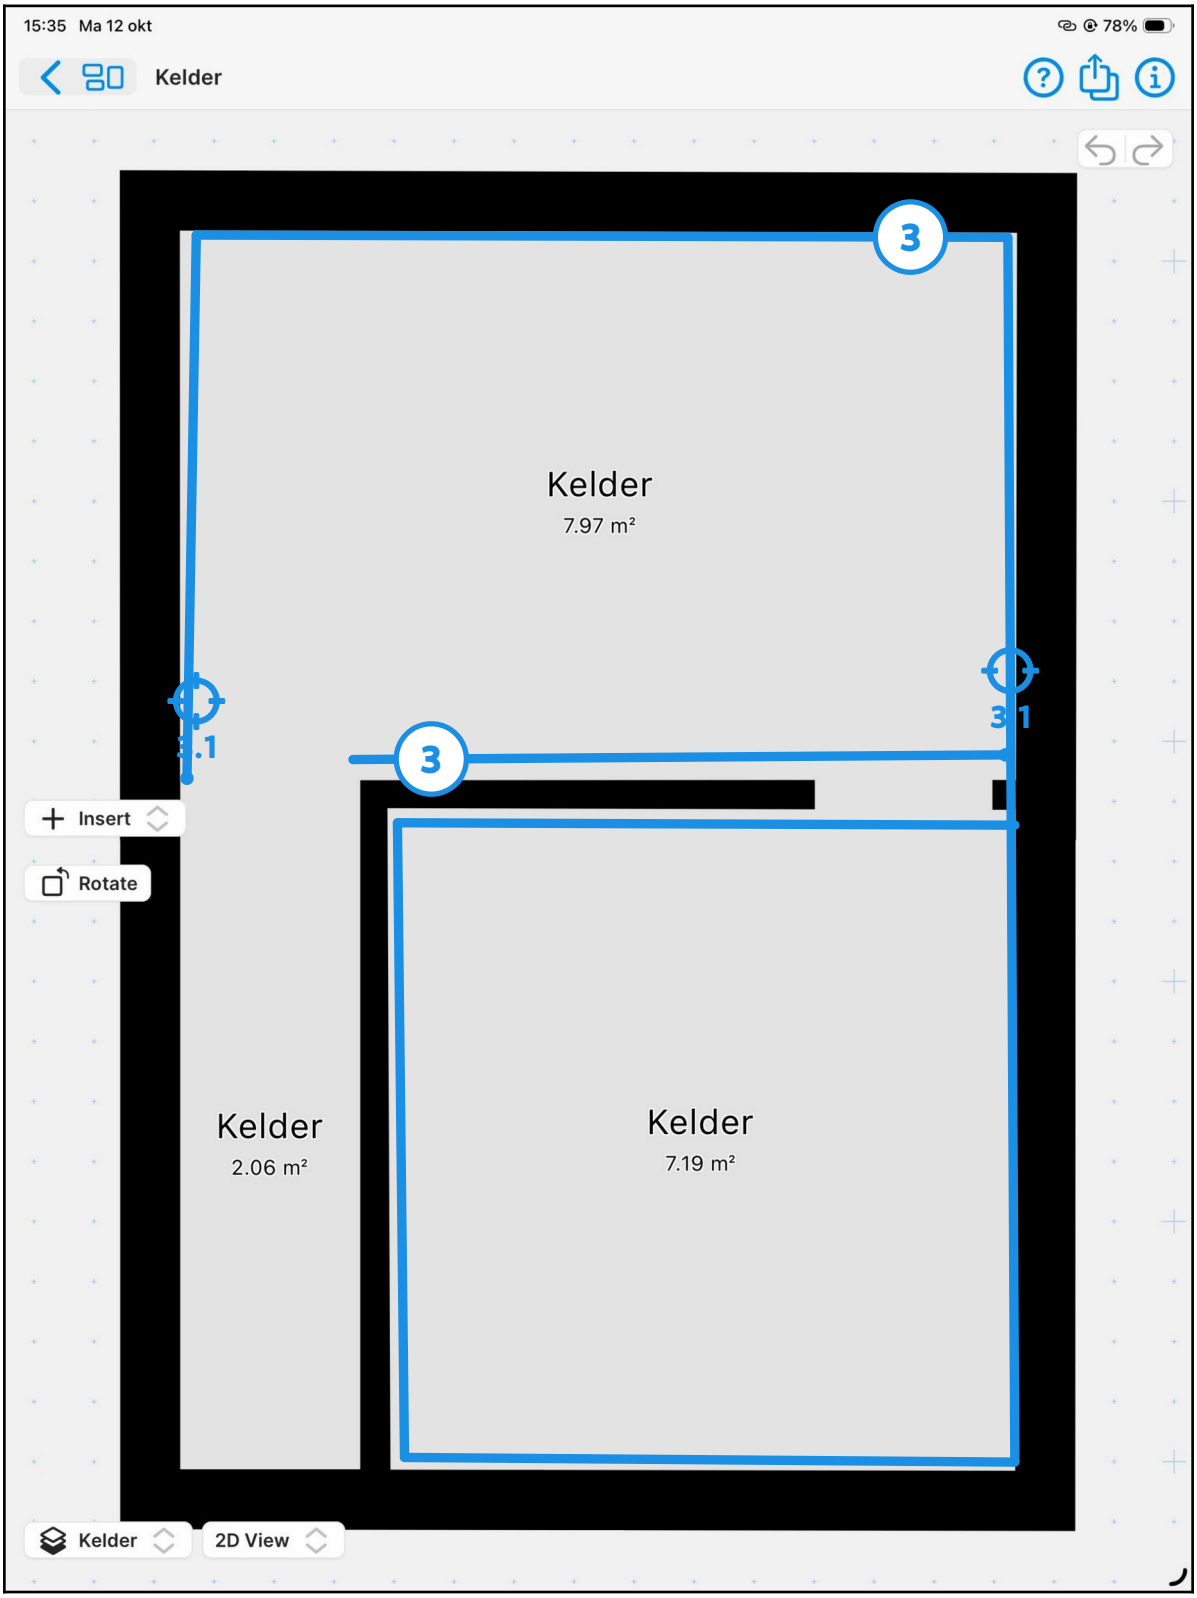
Plan 1.1: plan kelder

3. Cementen smeerlaag kelder	Geen asbest	-
3.1 Code: 4	Mengmonster	-

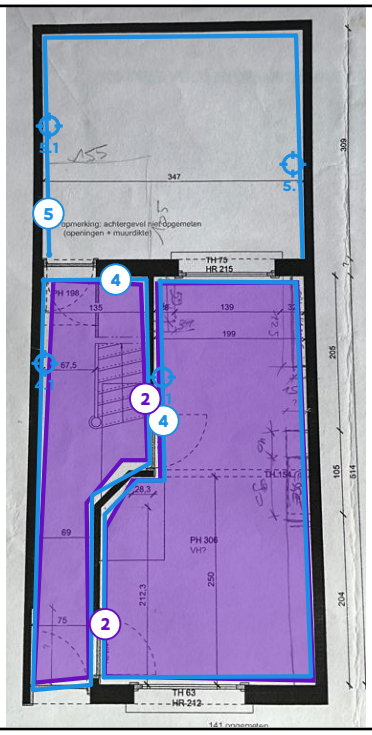
Plan 1.2: plan gelijkvloers

Beschrijving	Type	Actie
2. Plafonds bestaande uit voorzetpanelen	Advies	-
4. Pleisterwerk wanden	Geen asbest	-
4.1 Code: 1	Mengmonster	-
5. Cementen smeerlaag koer	Geen asbest	-
5.1 Code: 2	Mengmonster	-

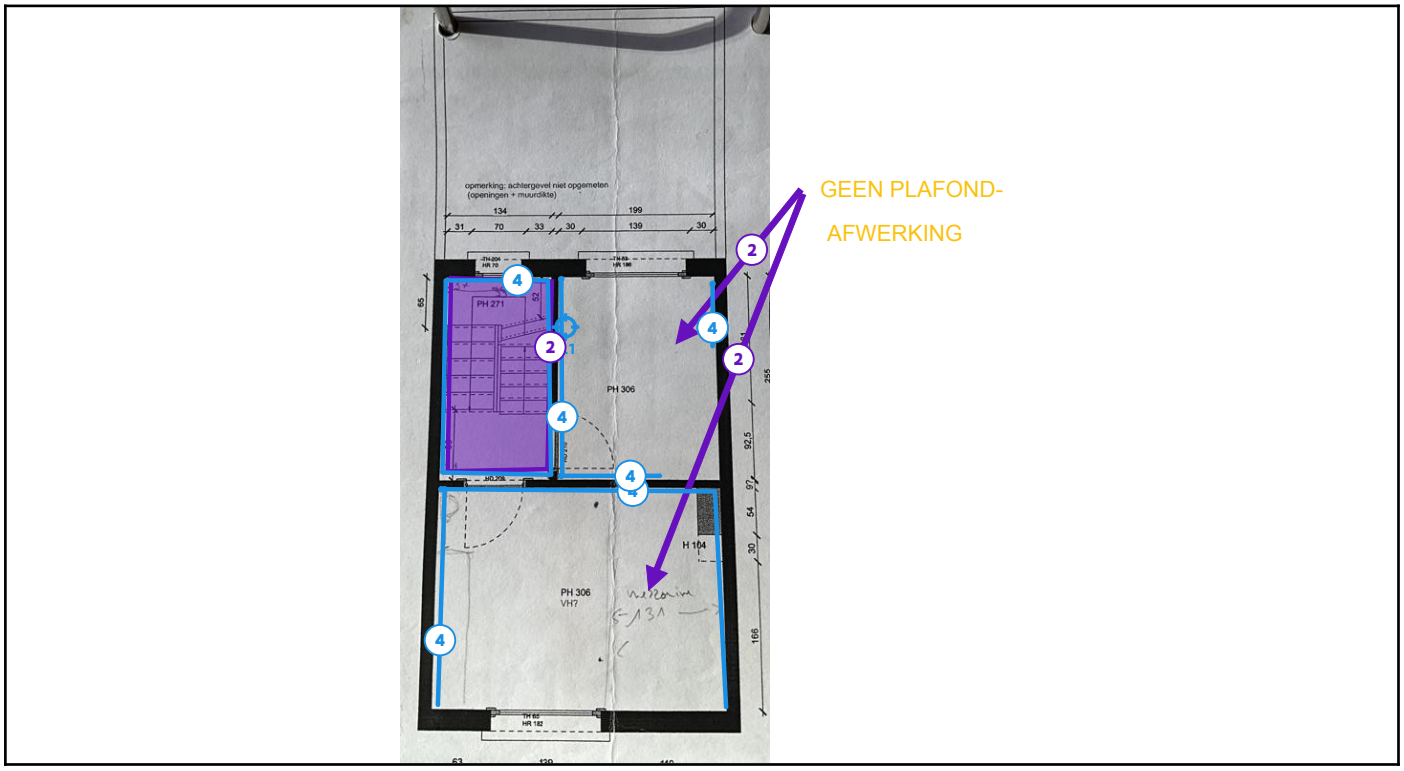
Plan 1.3: plan 1e verdieping

Beschrijving	Type	Actie
2. Plafonds bestaande uit voorzetpanelen	Advies	-
4. Pleisterwerk wanden	Geen asbest	-
4.1 Code: 1	Mengmonster	-

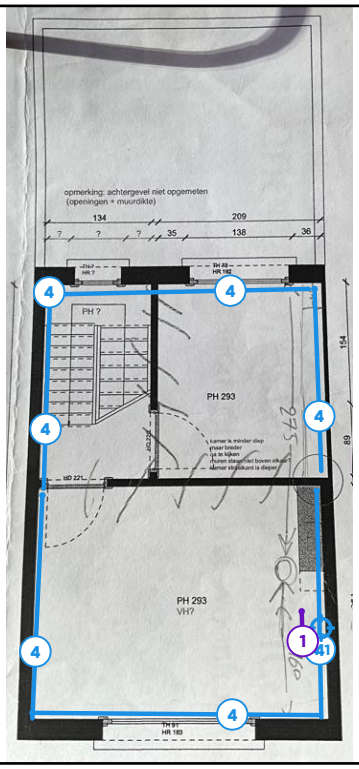
Plan 1.4: plan 2e verdieping

Beschrijving	Type	Actie
1. Kachelkoord	Advies	-
2. Plafonds bestaande uit voorzetpanelen	Advies	-
4. Pleisterwerk wanden	Geen asbest	-
4.1 Code: 1	Mengmonster	-

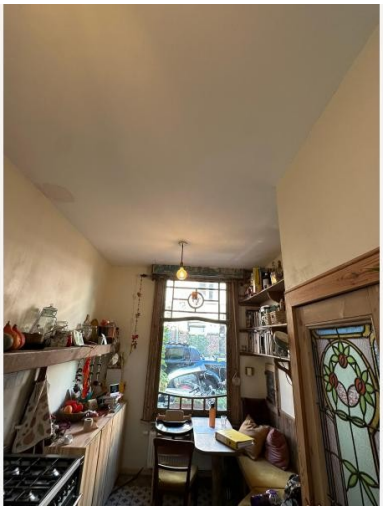
Fiche 2: Plafonds bestaande uit voorzetpanelen

De plafonds werden afgewerkt met niet-asbestverdachte voorzetpanelen vastgeschroefd aan dwarsbalken.

Basis voor advies	De asbestdeskundige beoordeelt het materiaal als niet-asbestverdacht.
Primaire drager	Plafond

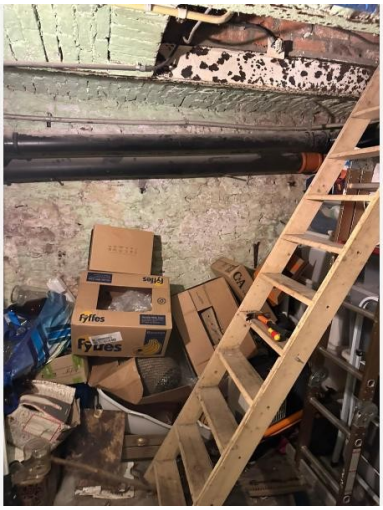
Fiche 3: Cementen smeerlaag kelder

Geen asbest

#	Type	Referentie	Resultaat
3.1	Mengmonster	4	Geen asbest

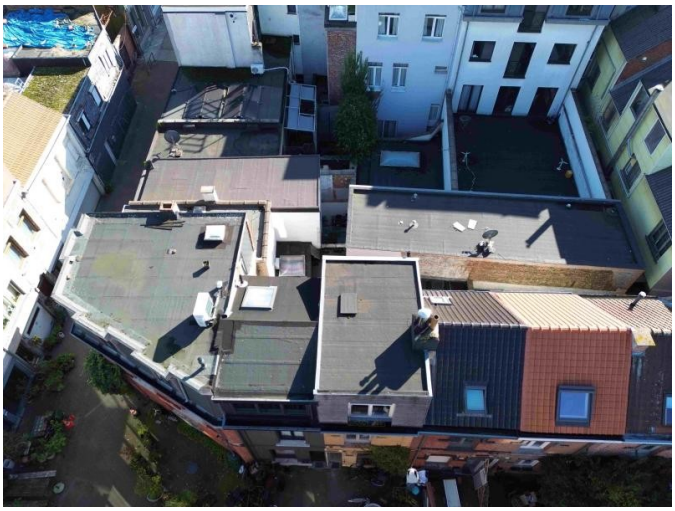
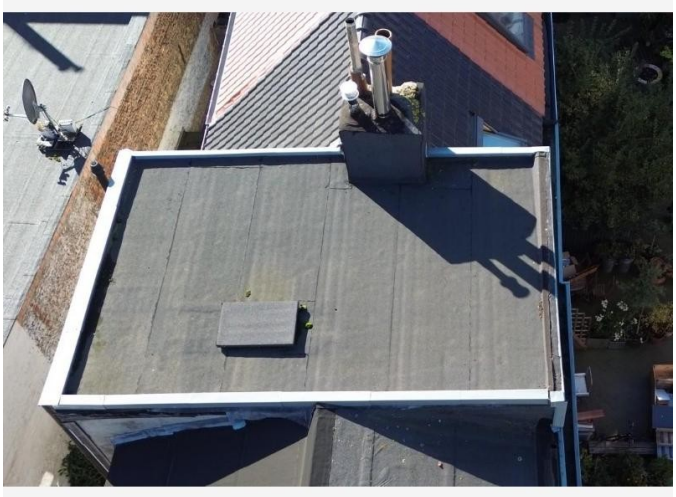
Beschrijving	Notitie	Terug te vinden op plannen
Fiche 6: onderdak	Het onderdak is vernieuwd in 2016	-
Fiche 7: Rookgaskanaal	Het rookgaskanaal van de kachel is niet-asbestverdacht en is vervaardigd uit staal. Het rookgaskanaal van de cv-ketel is ook niet asbestverdacht en is vervaardigd uit pvc.	-
Fiche 8: Kit aan de ramen	De kit aan de ramen is niet asbestverdacht. Alle ramen werden gecontroleerd.	-
Fiche 9: CV-ketel	De cv-ketel is nieuw geplaatst in 2016 en bevat geen asbestverdachte materialen.	-
Fiche 10: Dakbedekking plat dak	De dakbedekking is nieuw geplaatst in 2016	-
