Asbestinventarisattest

Turnhoutsebaan 175B/2, 2970 Schilde

Attestnummer : **20240527-000351.000**
Uitgegeven op : **27.05.2024**
Geldig tot : **Onbeperkt** (er werden geen asbestmaterialen aangetroffen)

Asbestveilig

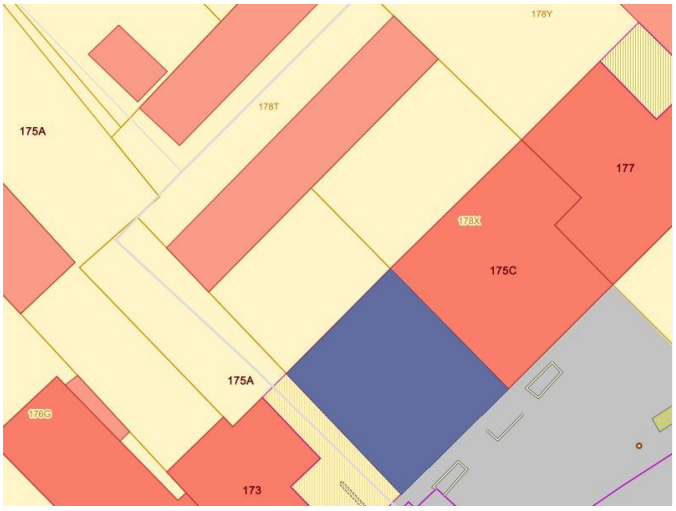
Zone 1: Hoofdgebouw

0 Asbestmaterialen

3 Geen asbest

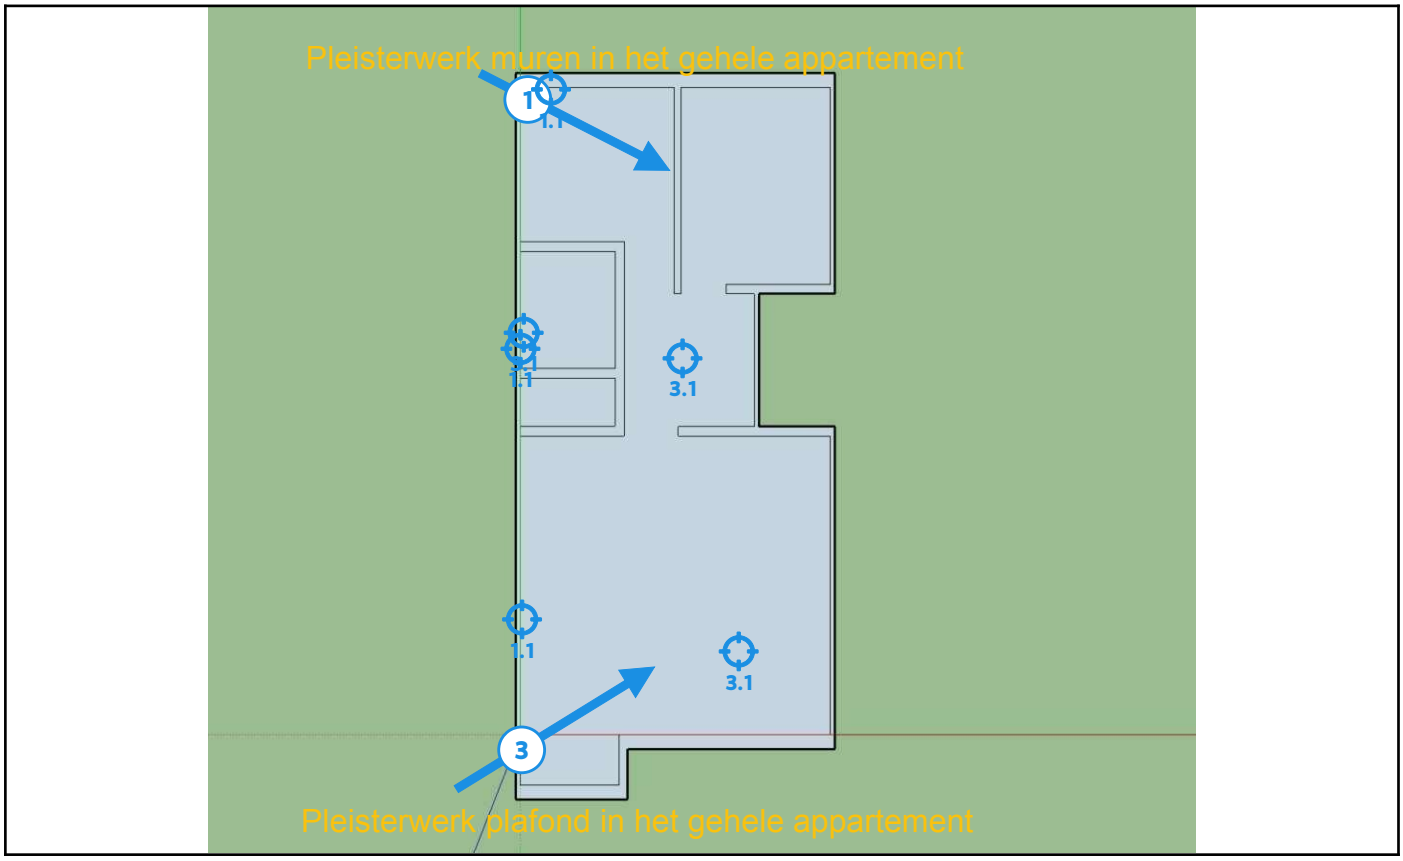
Plan 1.1: grondplan 1A

Beschrijving	Type	Actie
1. Pleisterwerk muren	Geen asbest	-
1.1 Code: MM1	Mengmonster	-
3. Pleisterwerk plafond	Geen asbest	-
3.1 Code: MM2	Mengmonster	-

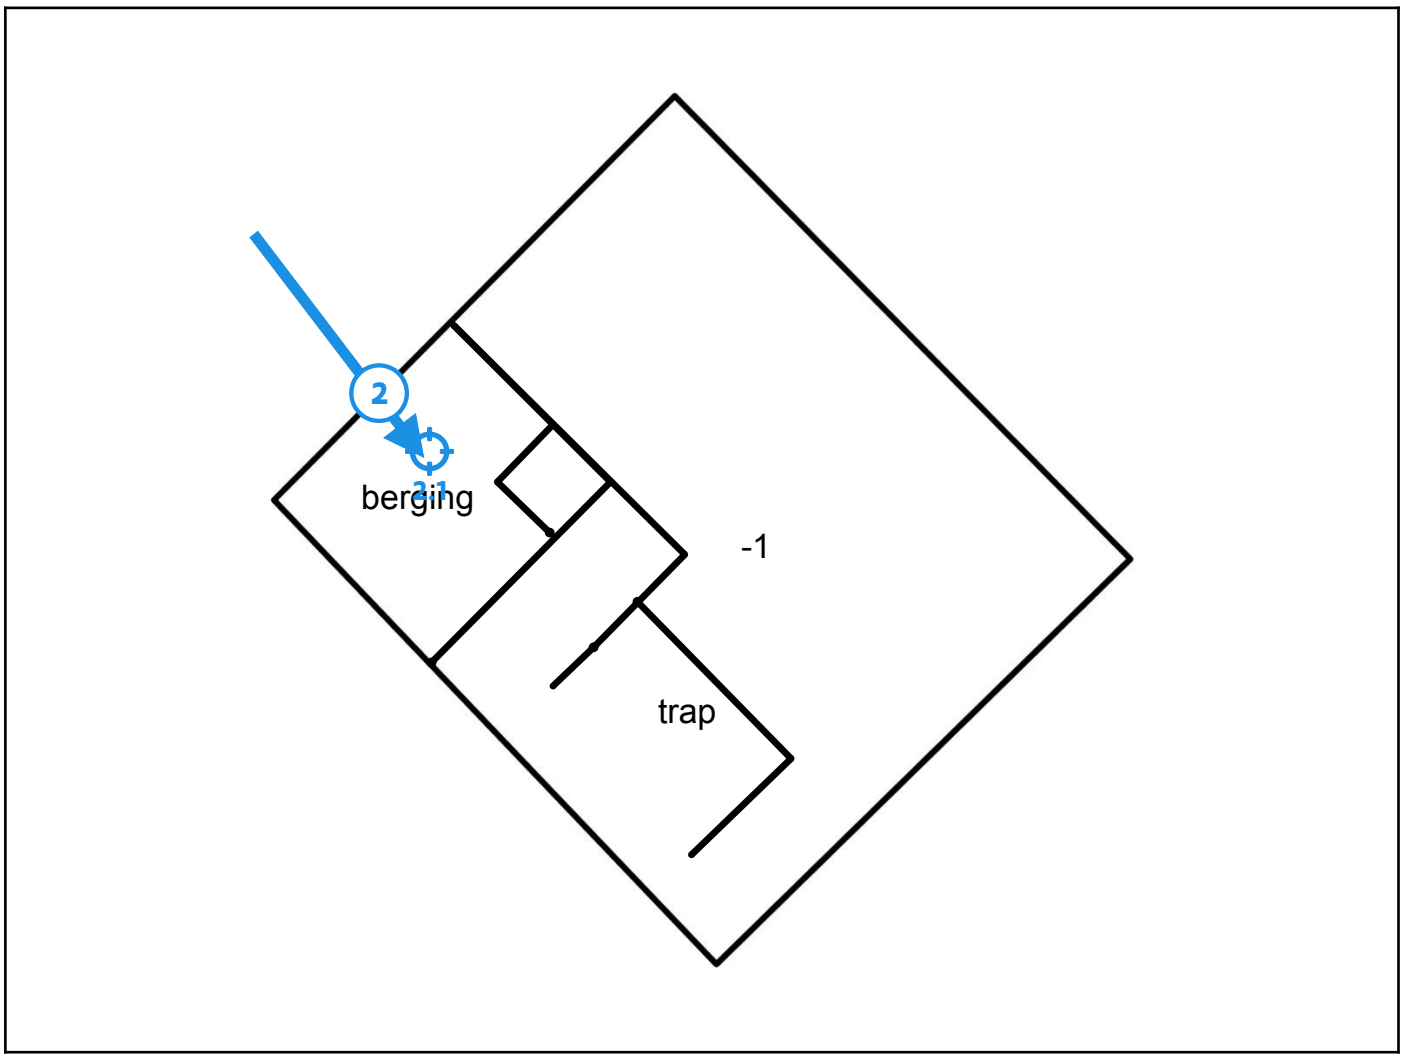
Plan 1.2: plan kelder

Beschrijving	Type	Actie
2. Koord kelder	Geen asbest	-
2.1 Code: MM3	Puntmonster	-

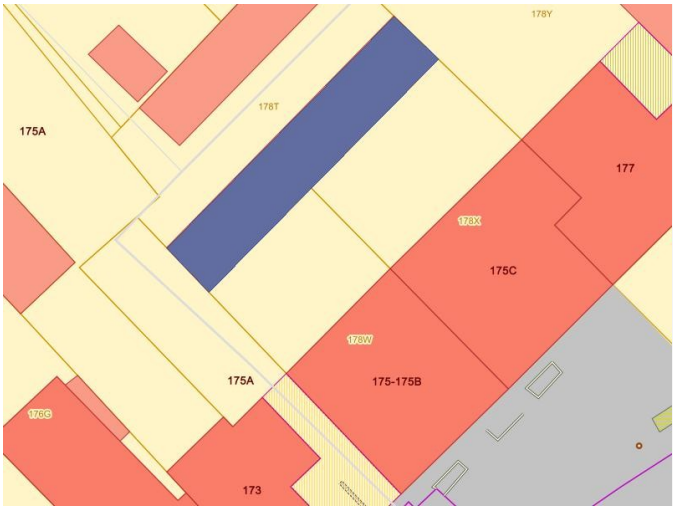
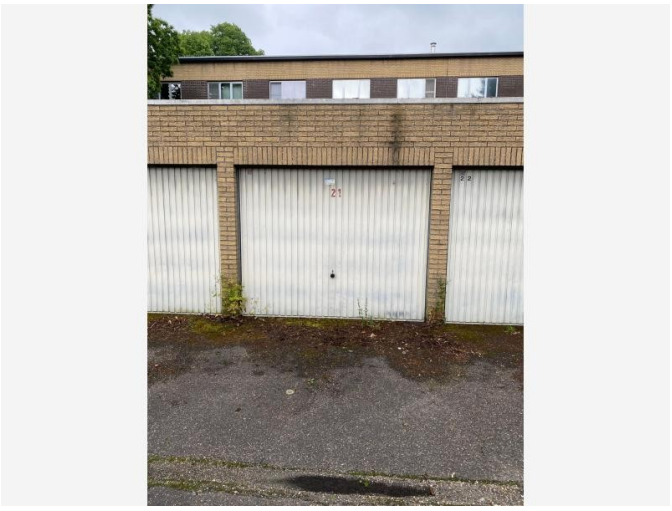
Zone 2: Garagebox 21

0 Asbestmaterialen

0 Geen asbest

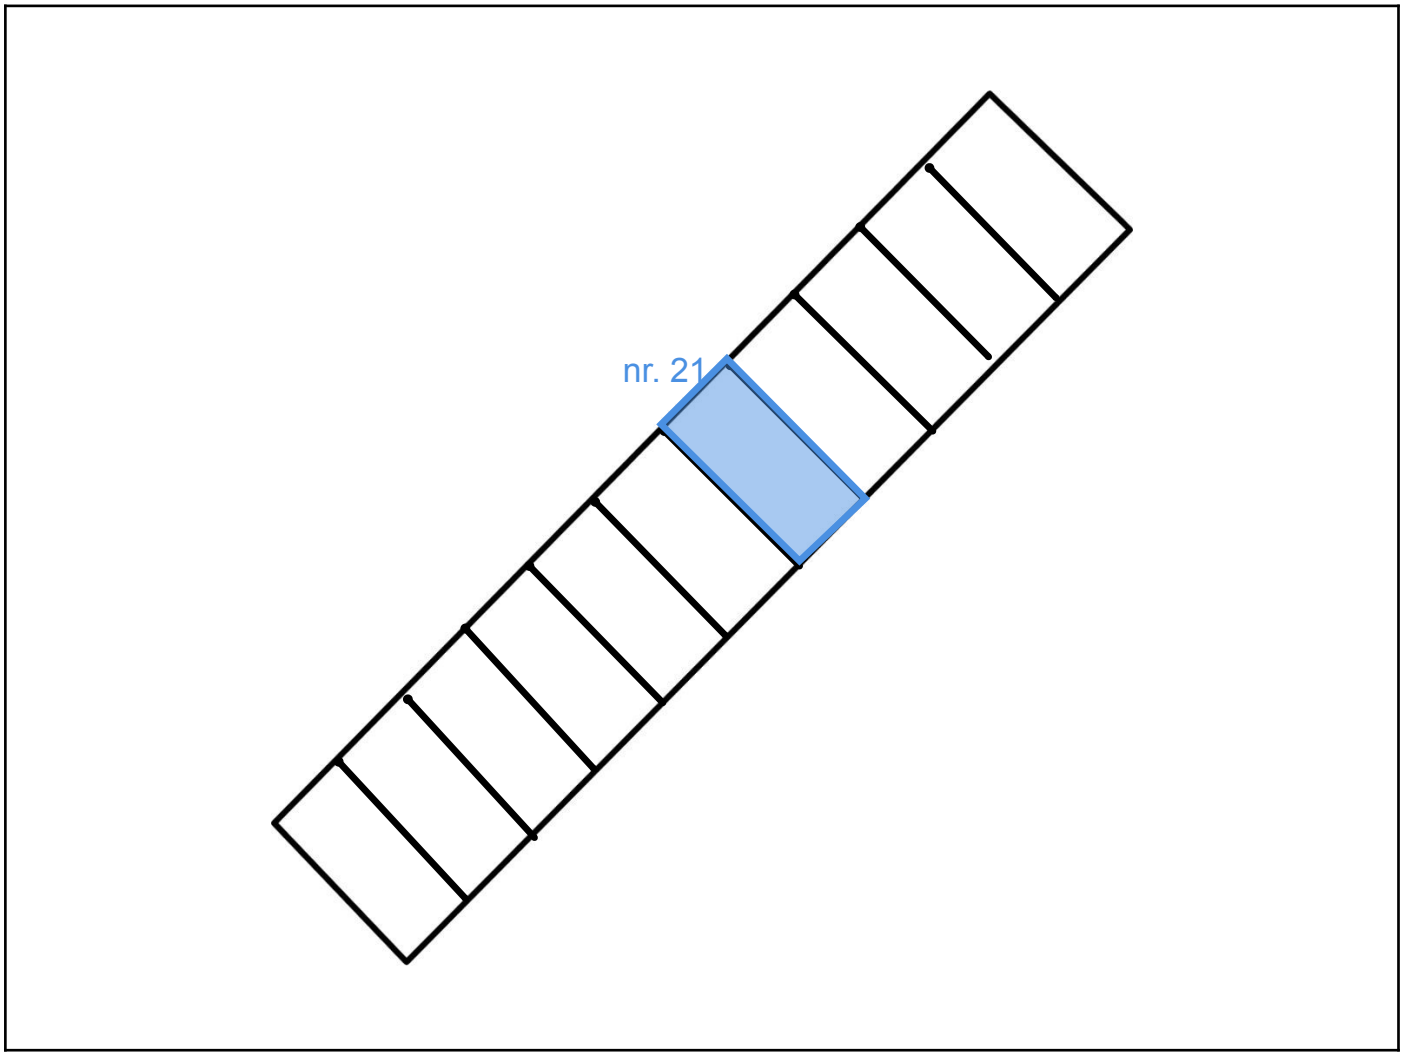
Plan 2.1: Garagebox 21 plan

Geen asbest

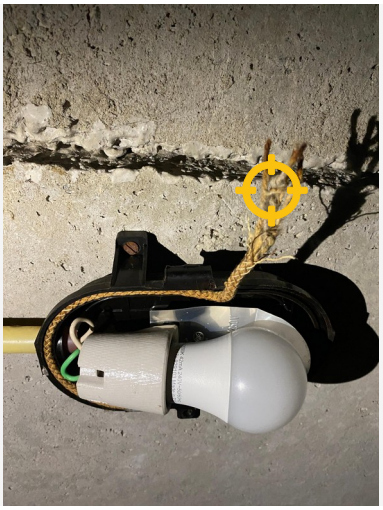
Fiche 2: Koord kelder

Geen asbest

Gebondenheid op basis van bindmiddel	Niet-hechtgebonden
Hoeveelheid (lengte - omtrek - aantal)	• 0,60 m - 2,00 cm - 1 stuk
Totale oppervlakte	0,012 m²
Identificatiemethode	Vaststelling met monstername
Destructieve handeling voor identificatie	Nee
Opmerking	Dichtingskoord lamp in kelder

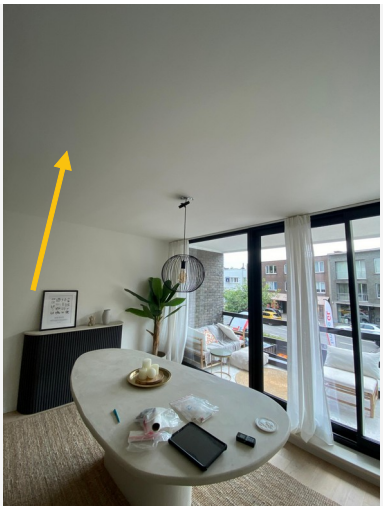
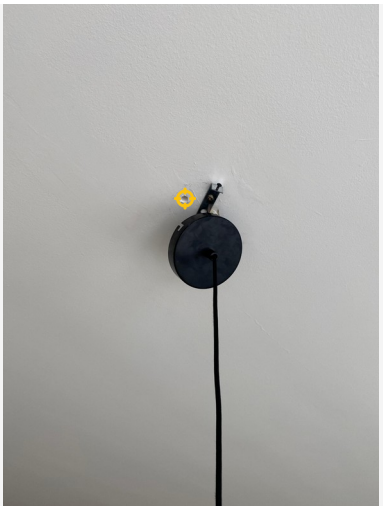
Fiche 3: Pleisterwerk plafond

Geen asbest

Gebondenheid op basis van bindmiddel	Niet-hechtgebonden
Hoeveelheid (oppervlakte - dikte - aantal)	• 90,00 m^2 - 1,00 cm - 1 stuk
Totaal volume	0,90 m^3
Identificatiemethode	Vaststelling met monstername
Destructieve handeling voor identificatie	Nee
Opmerking	Pleisterwerk plafond aanwezig in het gehele appartement
