# Asbestinventarisattest

Kalmthoutsesteenweg 241, 2910 Essen

Attestnummer : **20261101-000100.000**
Uitgegeven op : **01.11.2026**
Geldig tot : **Onbeperkt** (tenzij de toestand wijzigt)

**Asbestveilig** (maar mogelijk niet asbestvrij)

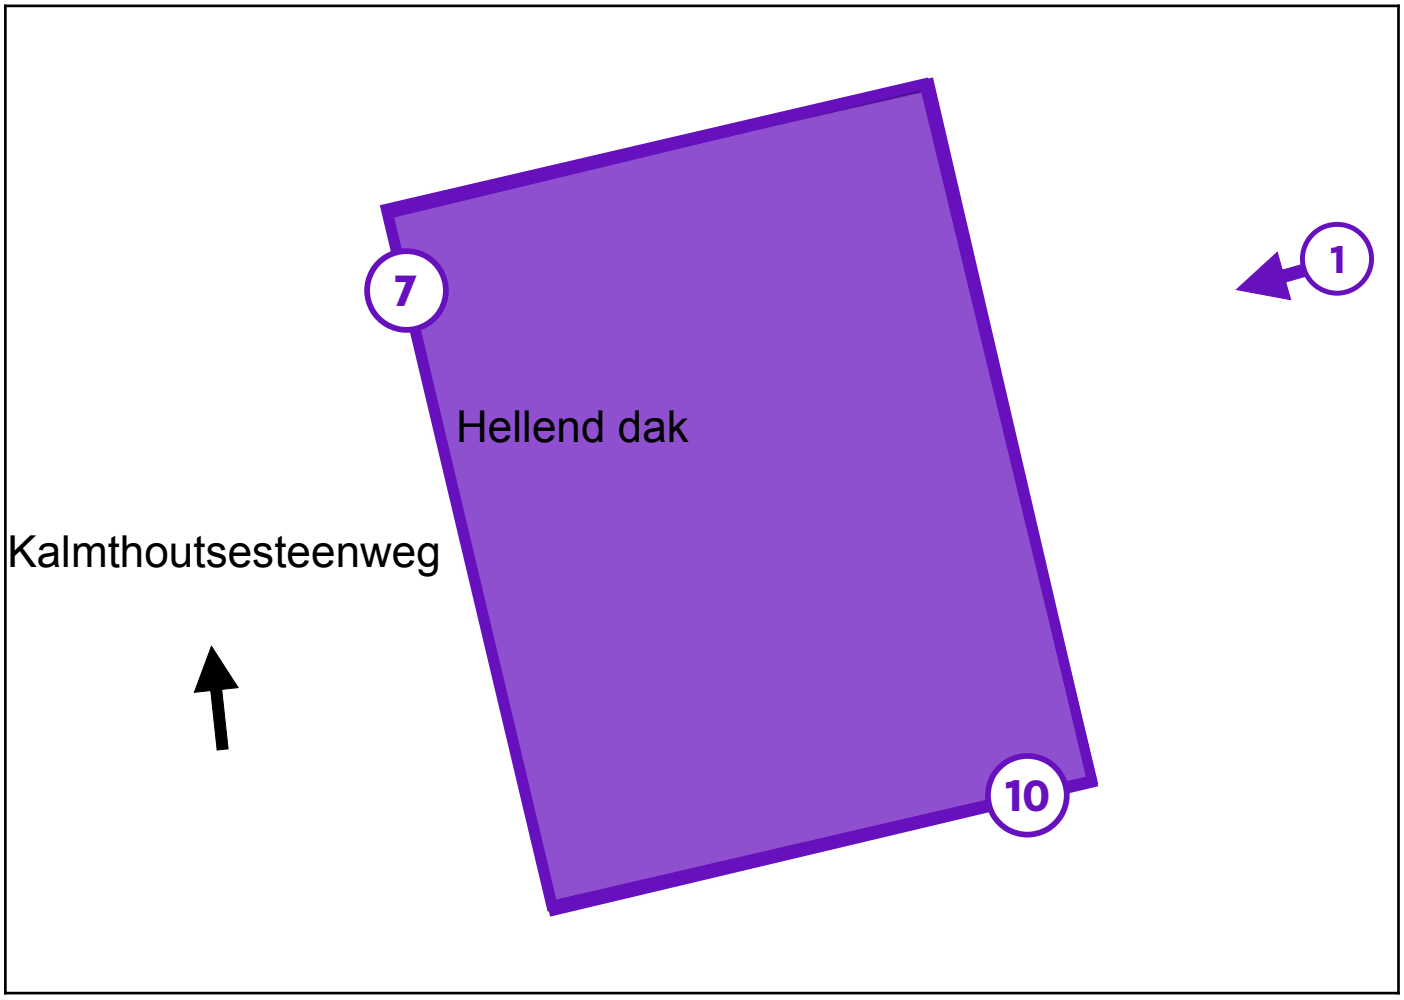
# Plan 1.5: Hellend dak

| Beschrijving | Type | Actie |
|---|---|---|
| 1. Materialen van rookgaskanalen | Beperking | - |

**Uitleg van de asbestdeskundige:** De materialen van de rookgaskanalen vormen een beperking in het onderzoek. Deze kunnen niet onderzocht worden, omdat het te onderzoeken materiaal zich hoger situeert dan 3,50 m te rekenen vanaf een veilige ondergrond.

Door de beperking kunnen hier alsnog asbesthoudende toepassingen aanwezig zijn die tijdens het onderzoek niet te inspecteren zijn.

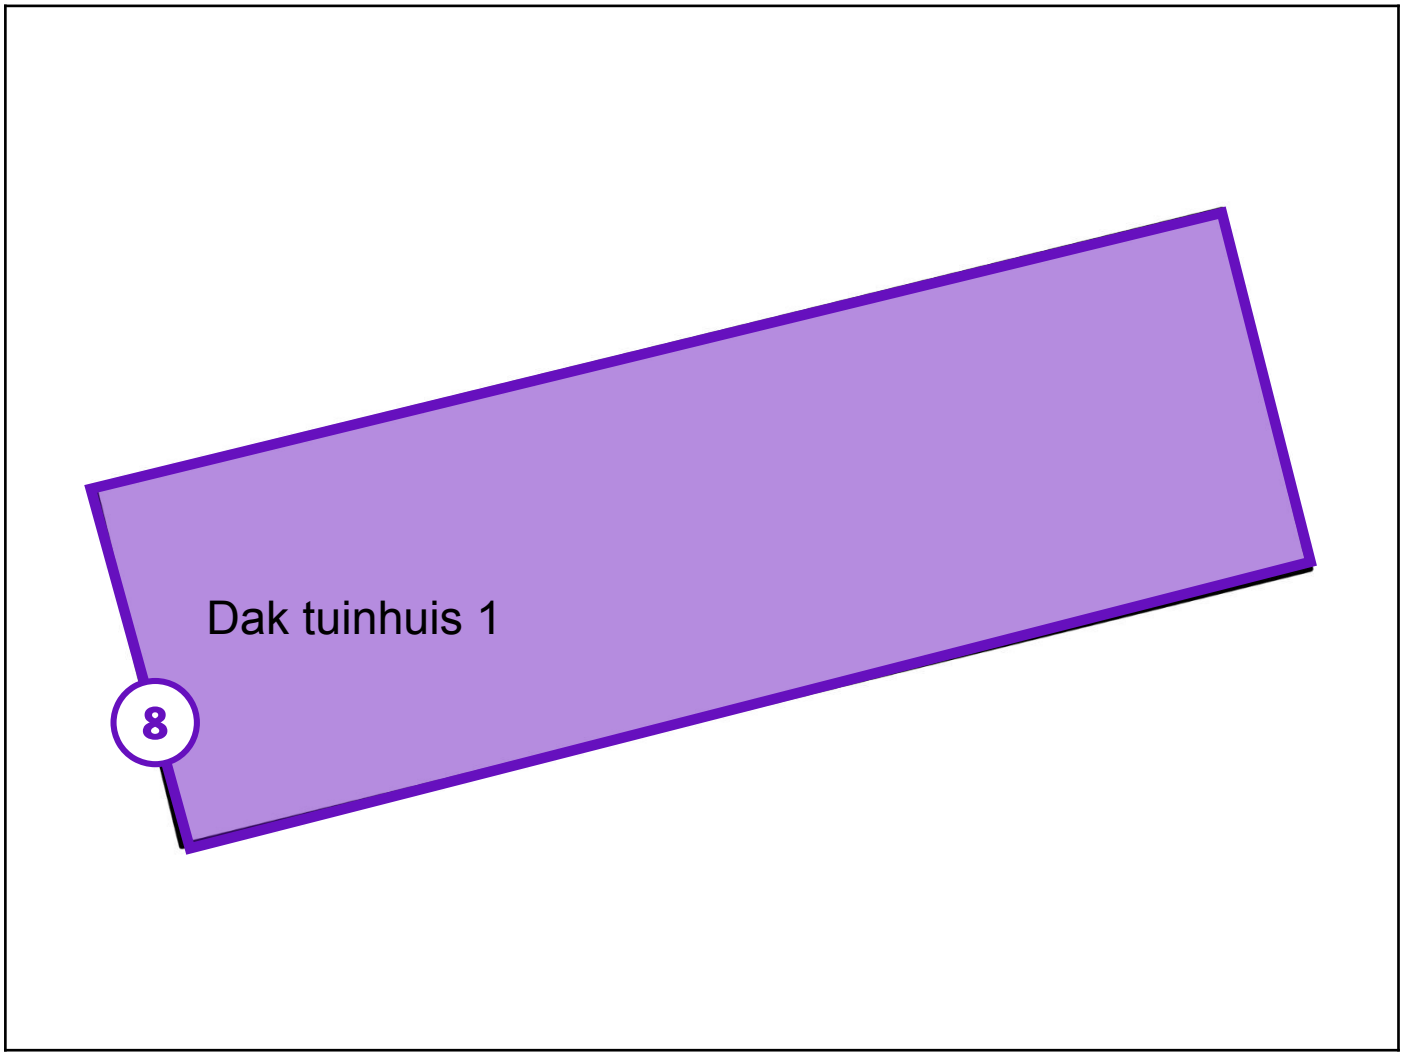
# Plan 3.2: Dak Tuinhuis 1

| Beschrijving | Type | Actie |
|---|---|---|
| 8. Golfplaten tuinhuizen | Overige ruimte of materiaal | - |

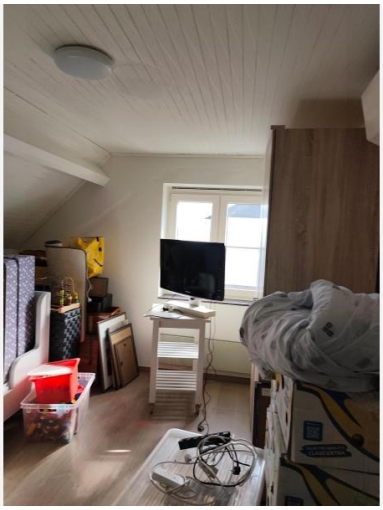
# Fiche 3: Poolhouse dateert van na 2001

De poolhouse dateert van na 2001 en kan derhalve niet asbesthoudende materialen bevatten. We hebben de vergunning ontvangen d.d. 2014.

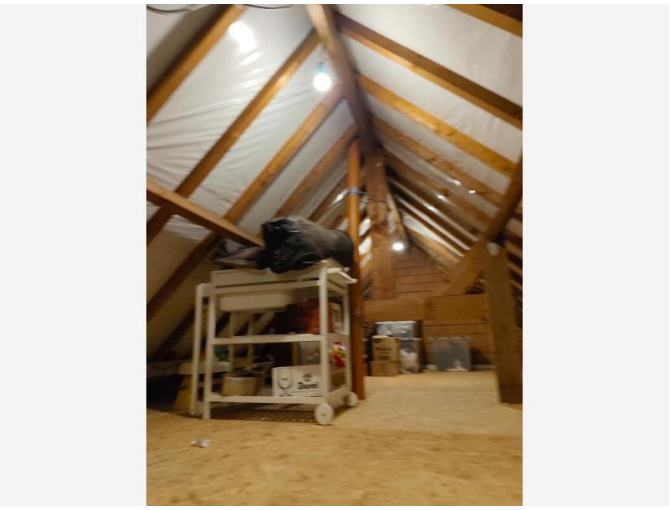
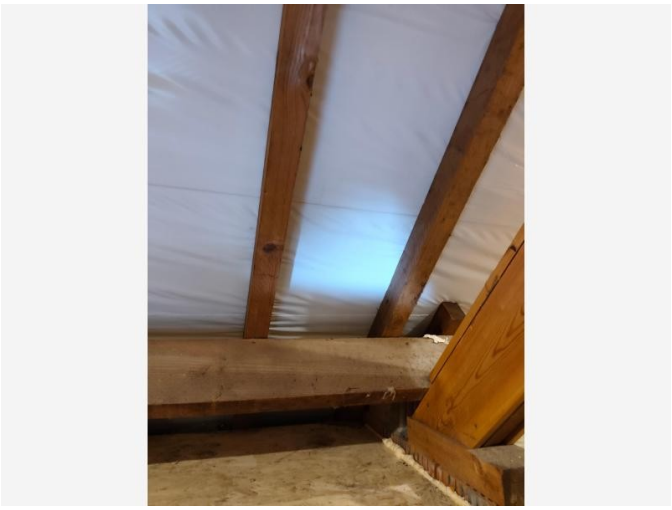
# Fiche 10: Hellend dak (onderdak)

| Beschrijving | Notitie | Terug te vinden op plannen |
|---|---|---|
| Fiche 10: Hellend dak (onderdak) | Het onderdak van het hellend dak van de woning betreft kunststof en is derhalve niet asbesteverdacht. | Plan 1.5: Hellend dak |
