Asbestinventarisattest

Noordlaan 93/8, 9200 Dendermonde

Attestnummer : **20261019-000208.000**
Uitgegeven op : **19.10.2026**
Geldig tot : **19.10.2036**

Niet-asbestveilig

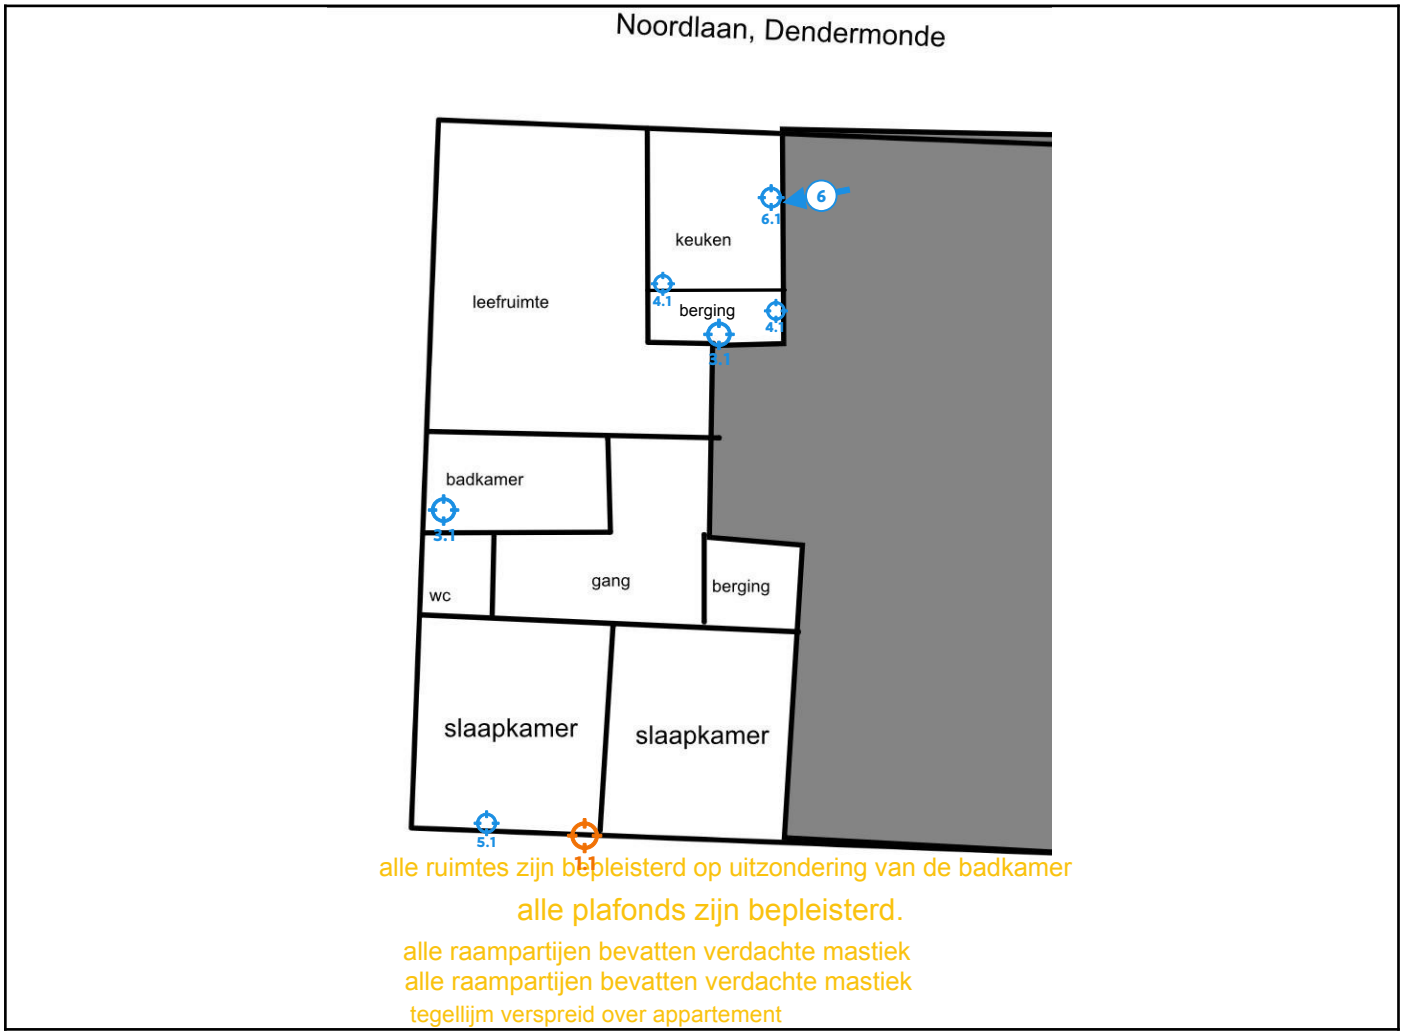
Plan 1.1: Plan appartement

Beschrijving	Type	Actie
1. 'Mastiek tussen kader en gevel	Asbestmateriaal	Verwijderen
1.1 Code: A3	Puntmonster	-
2. 'Faiencetegels (lijm)	Advies	-
3. 'Pleisterwerk plafonds	Geen asbest	-
3.1 Code: A2	Mengmonster	-
4. 'Pleisterwerk wanden	Geen asbest	-
4.1 Code: A1	Mengmonster	-

5. Mastiek	Geen asbest	-
5.1 Code: A4	Puntmonster	-
6. Coating spoelbak	Geen asbest	-
6.1 Code: A5	Puntmonster	-

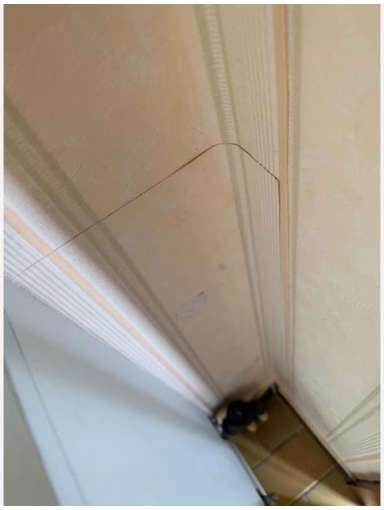
Fiche 4: 'Pleisterwerk wanden

Geen asbest

#	Type	Referentie	Resultaat
4.1	Mengmonster	A1	Geen asbest

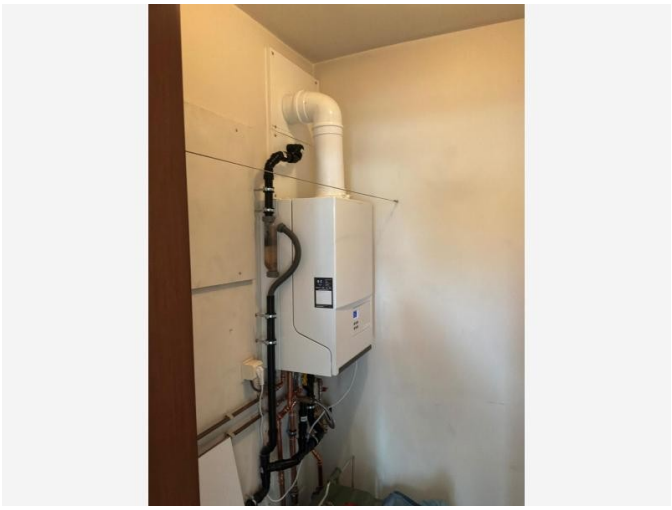
Beschrijving	Notitie	Terug te vinden op plannen
Fiche 7: CV-ketel (niet verdacht)	De CV-ketel (dichtingen, isolerend materiaal) is niet asbestverdacht.	-
