Asbestinventarisattest

Lindenlaan 27, 2160 Wommelgem

Attestnummer : **20260211-000210.000**
Uitgegeven op : **11.02.2026**
Geldig tot : **Onbeperkt** (tenzij de toestand wijzigt)

Asbestveilig (maar mogelijk niet asbestvrij)

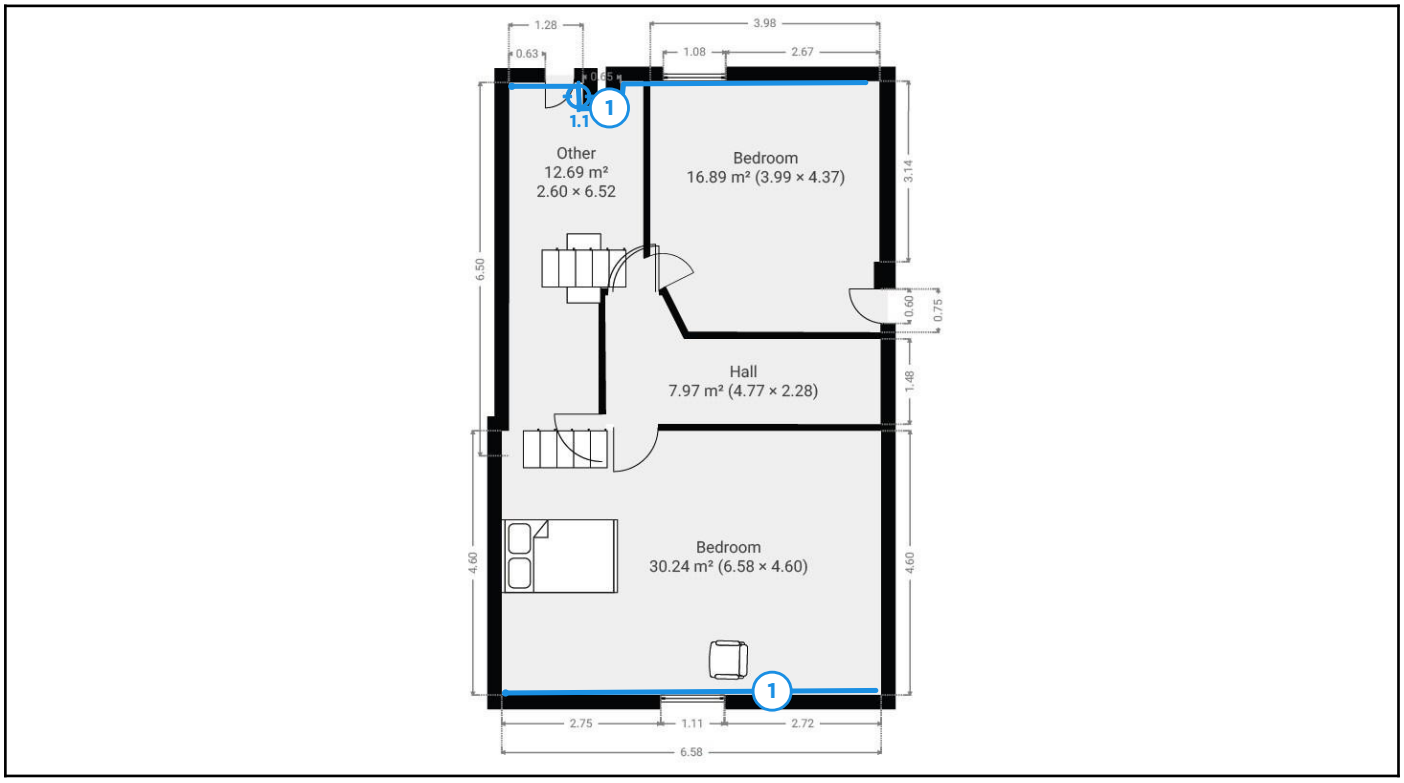
Plan 1.1: plan verdieping

Beschrijving	Type	Actie
1. bezetting muren	Geen asbest	-
1.1 Code: MM1	Mengmonster	-

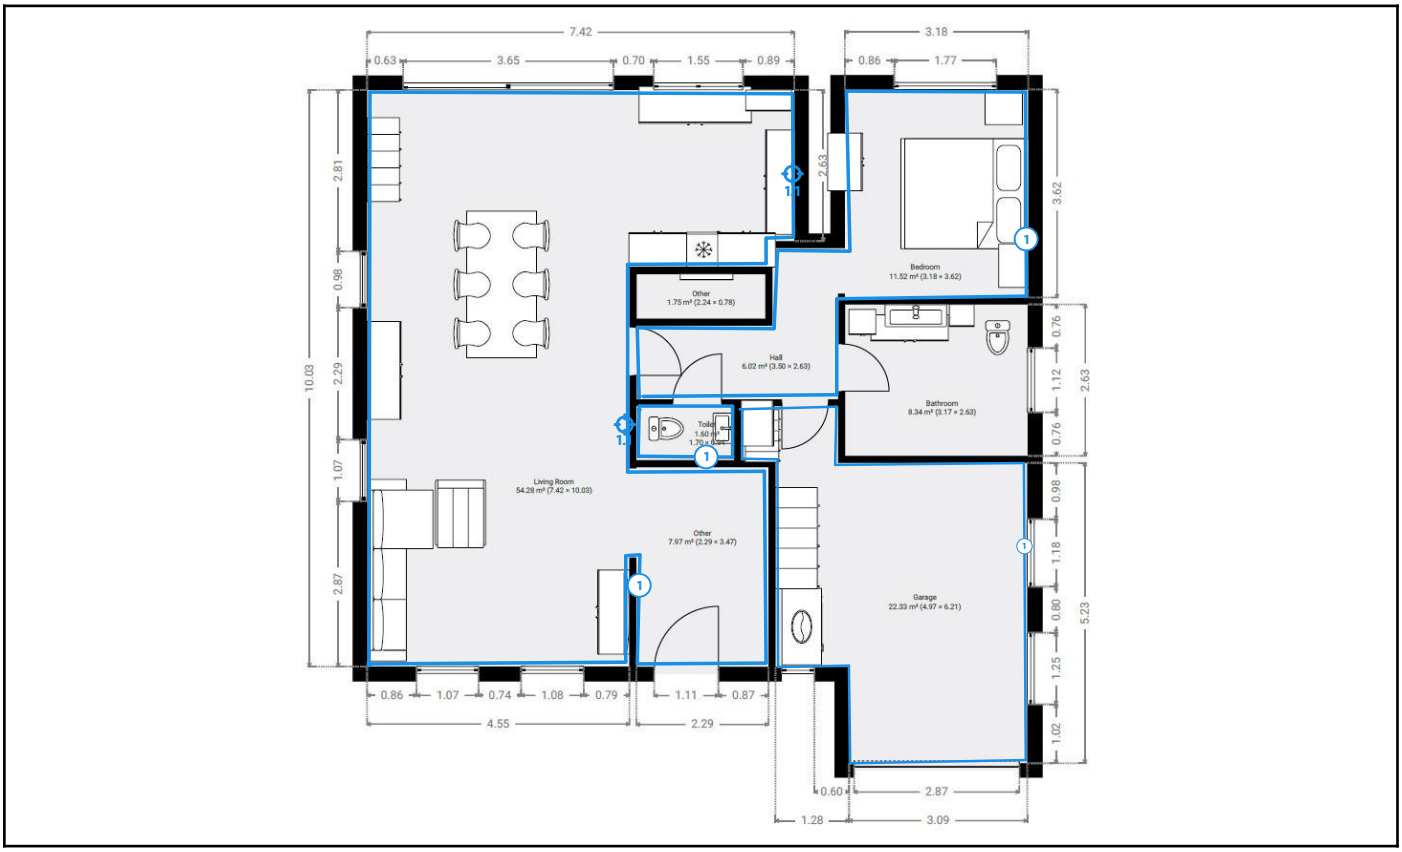
Plan 1.2: plan gelijkvloers

Beschrijving	Type	Actie
1. bezetting muren	Geen asbest	-
1.1 Code: MM1	Mengmonster	-

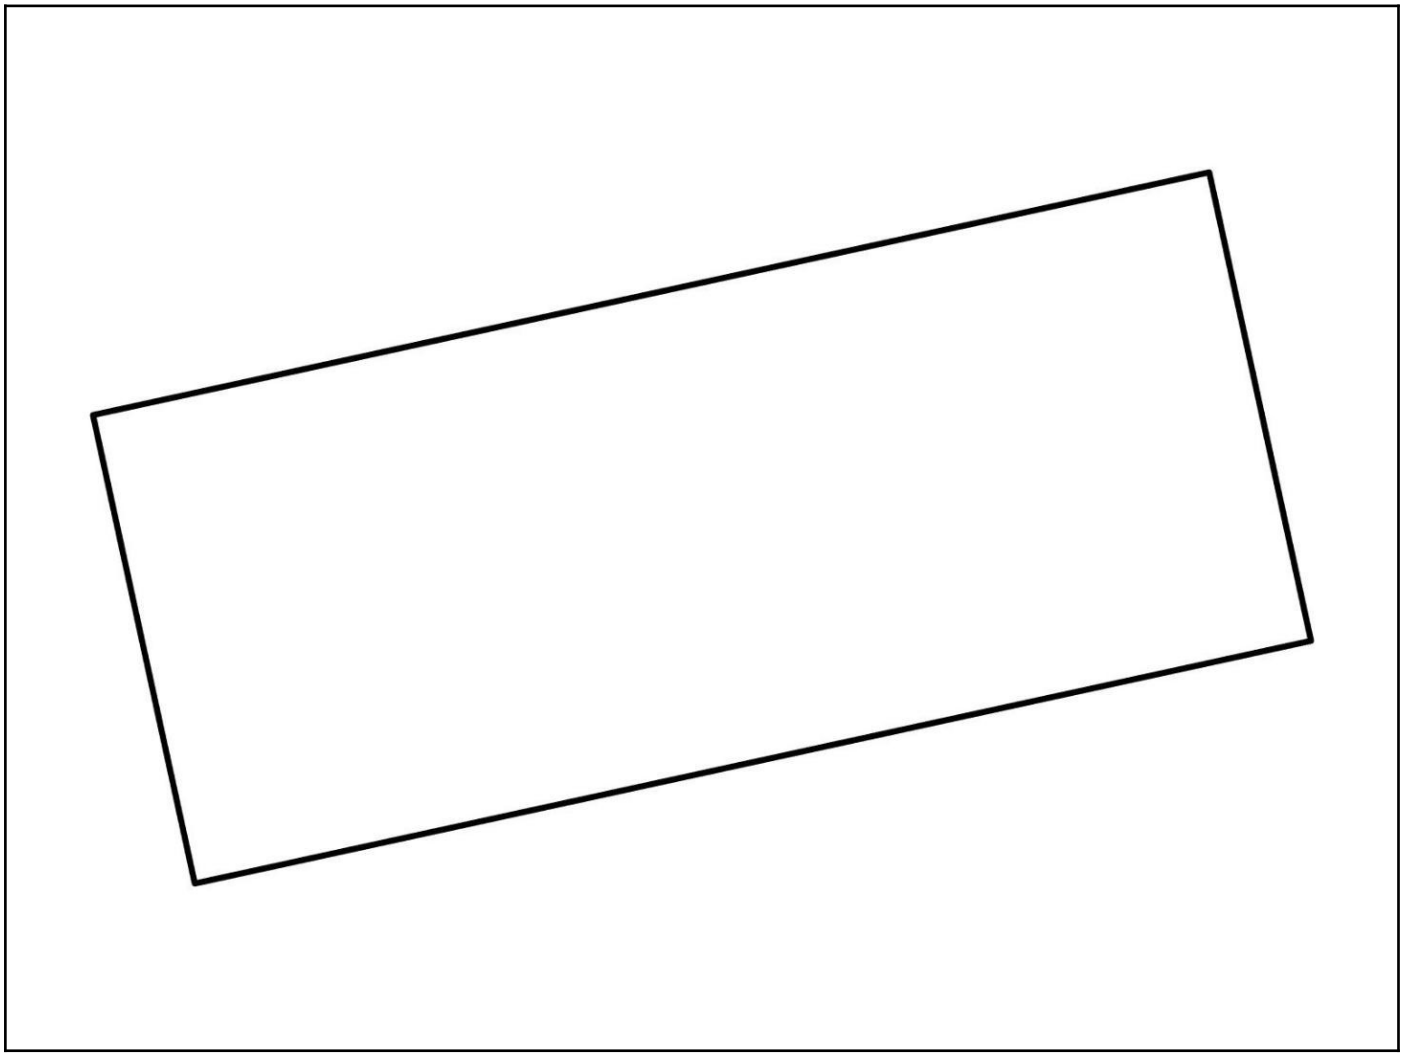
Plan 2.1: Berging

0 Geen asbest

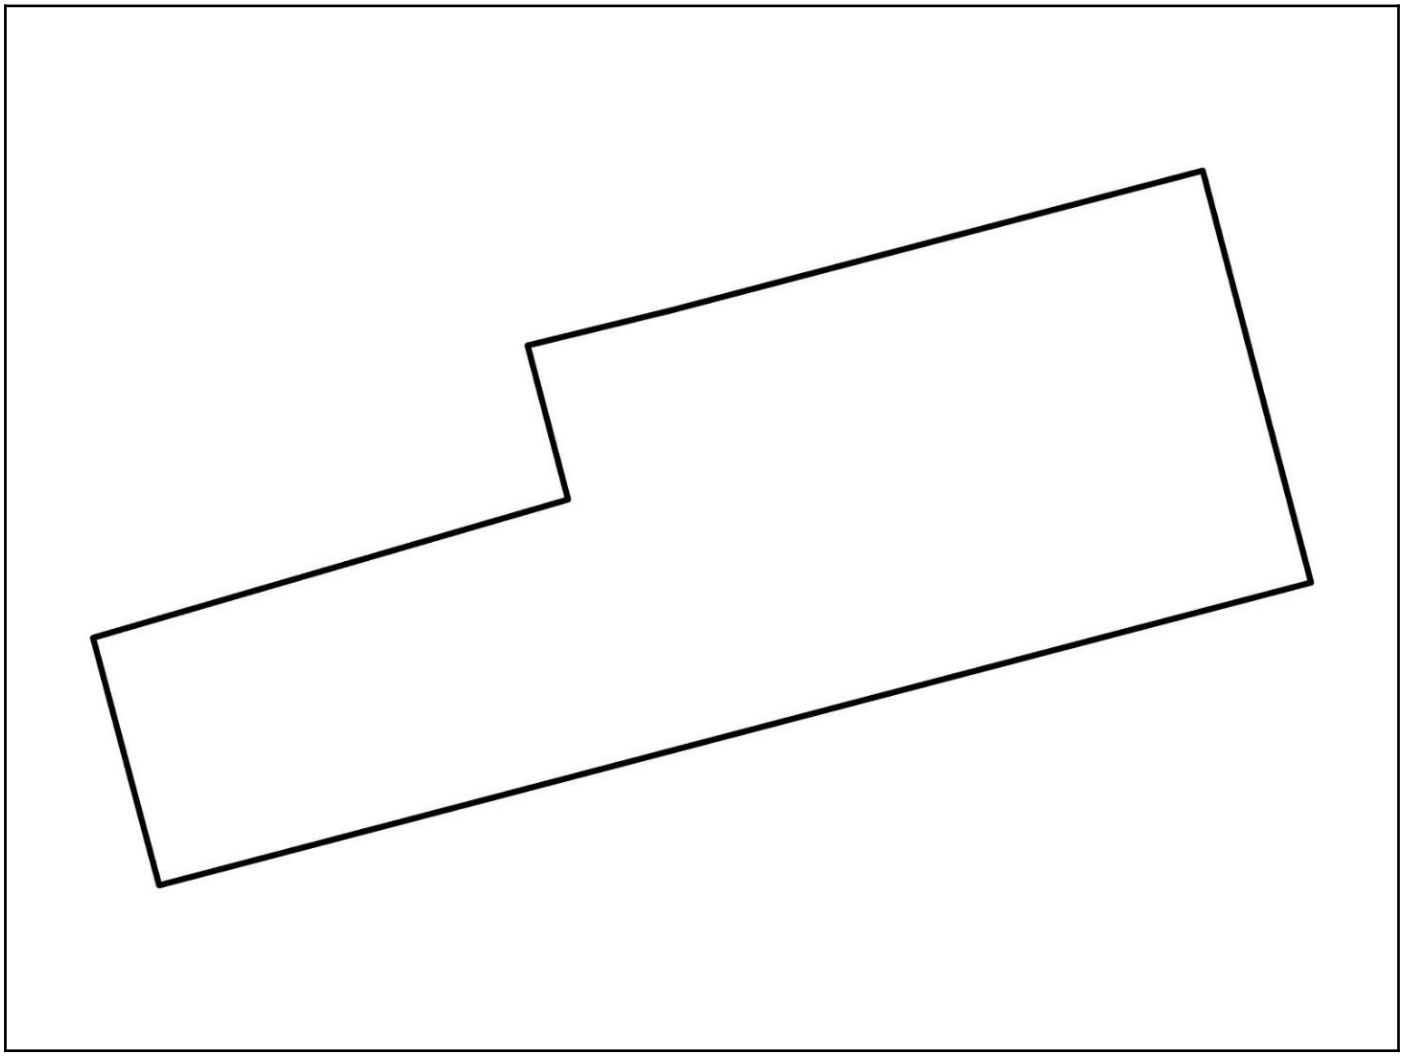
Plan 3.1: Afdak

0 Geen asbest

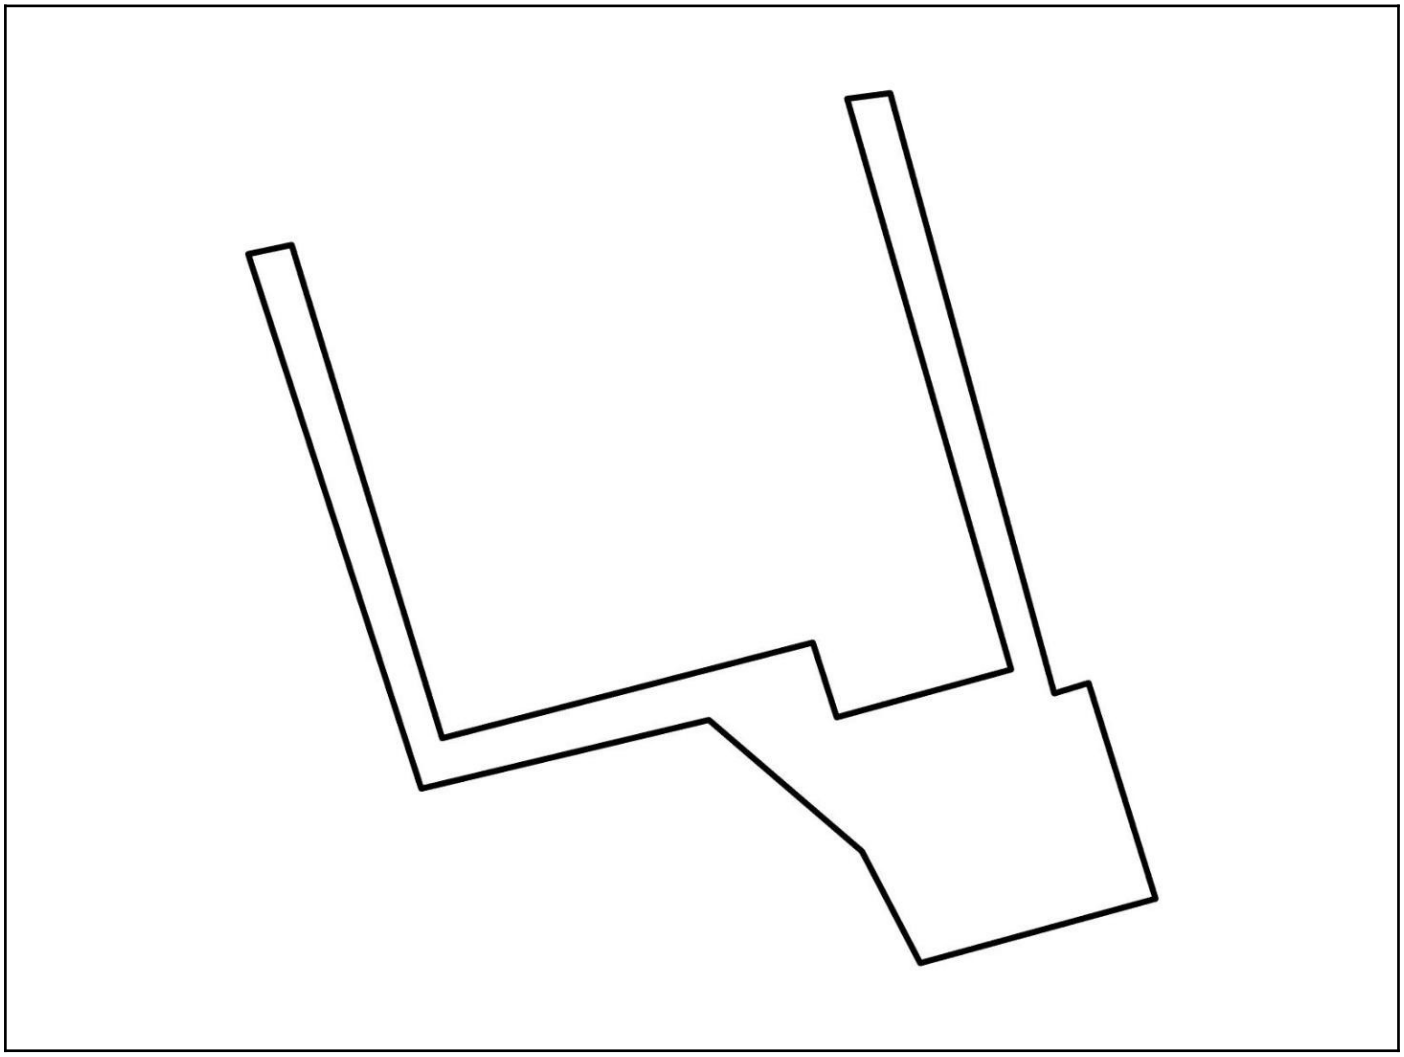
Plan 4.1: oprit en pad plan

0 Geen asbest

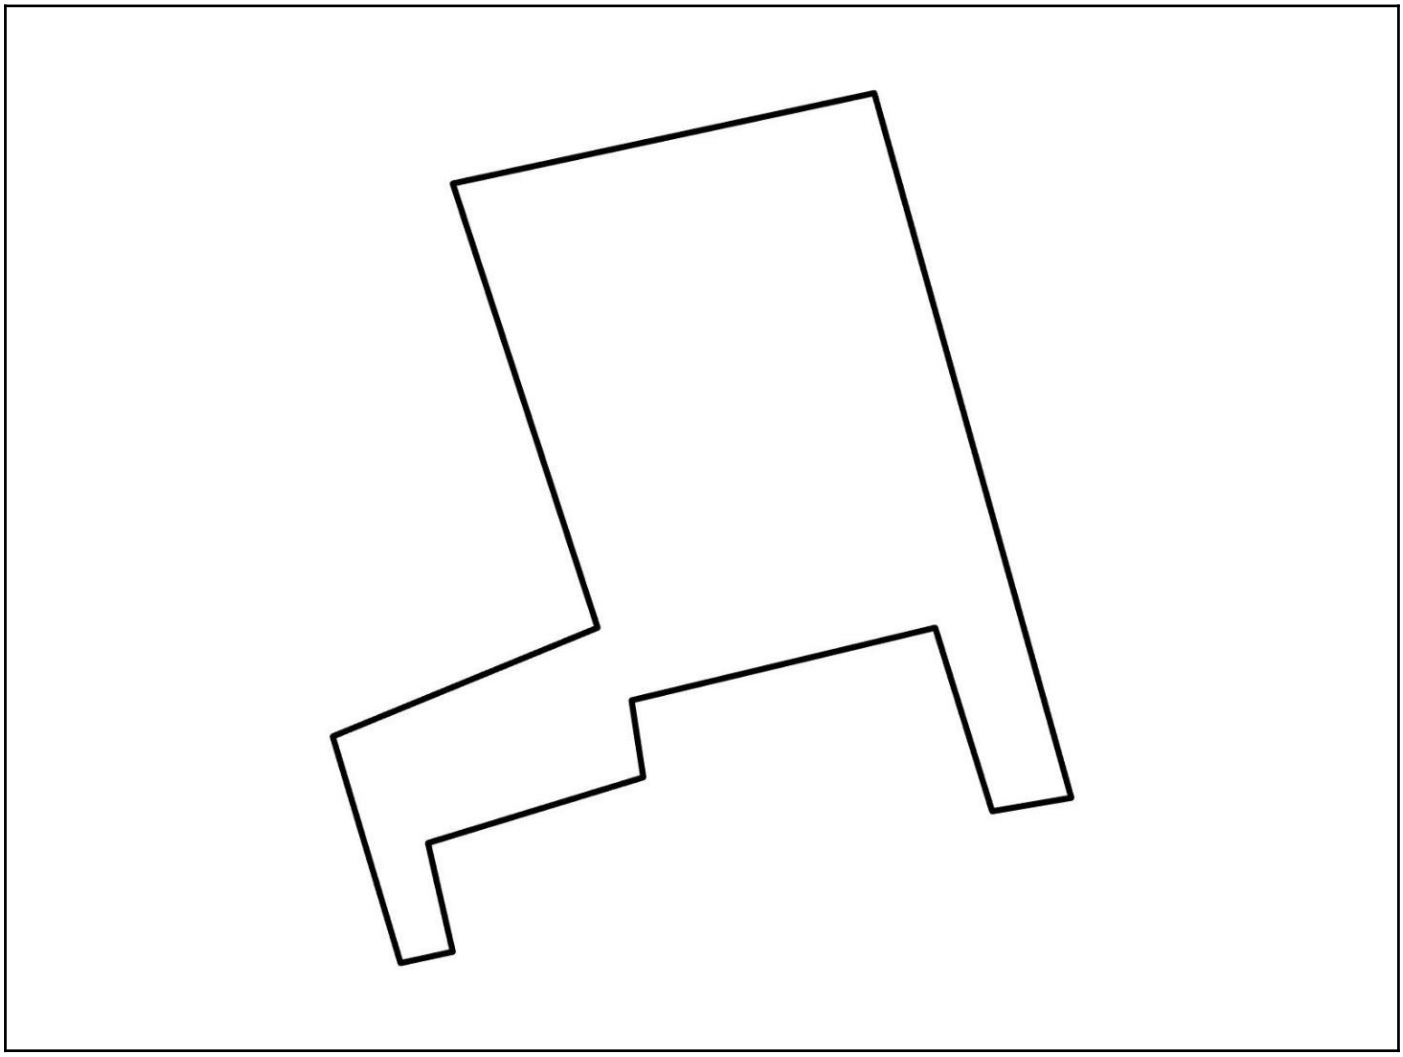
Plan 5.1: Terras en zwembad plan

0 Geen asbest

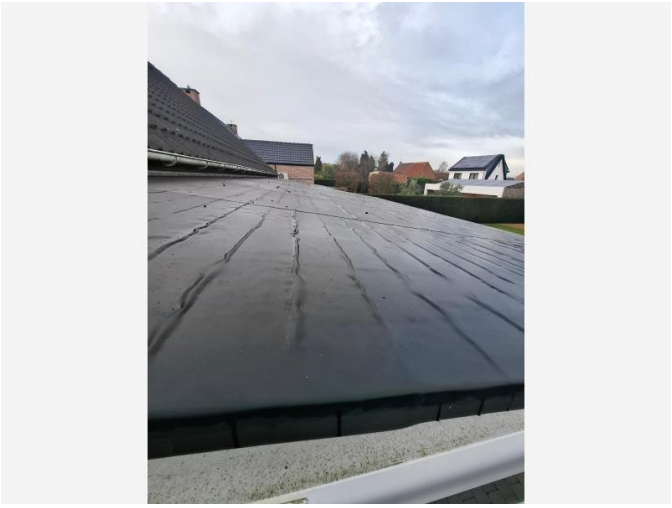
Beschrijving	Notitie	Terug te vinden op plannen
Fiche 2: Dakbedekking	Afdak in type rubber en hellend dak type klei dakpannen	-
Fiche 3: kit ramen	-	-
Fiche 4: Rookgaskanalen	-	-
Fiche 5: Materialen ketel	Bouwjaar ketel 2023	-
