Asbestinventarisattest

Rassel 43, 1780 Wemmel

Attestnummer : **20261026-000323.000**
Uitgegeven op : **26.10.2026**
Geldig tot : **26.10.2031**

Niet-asbestveilig

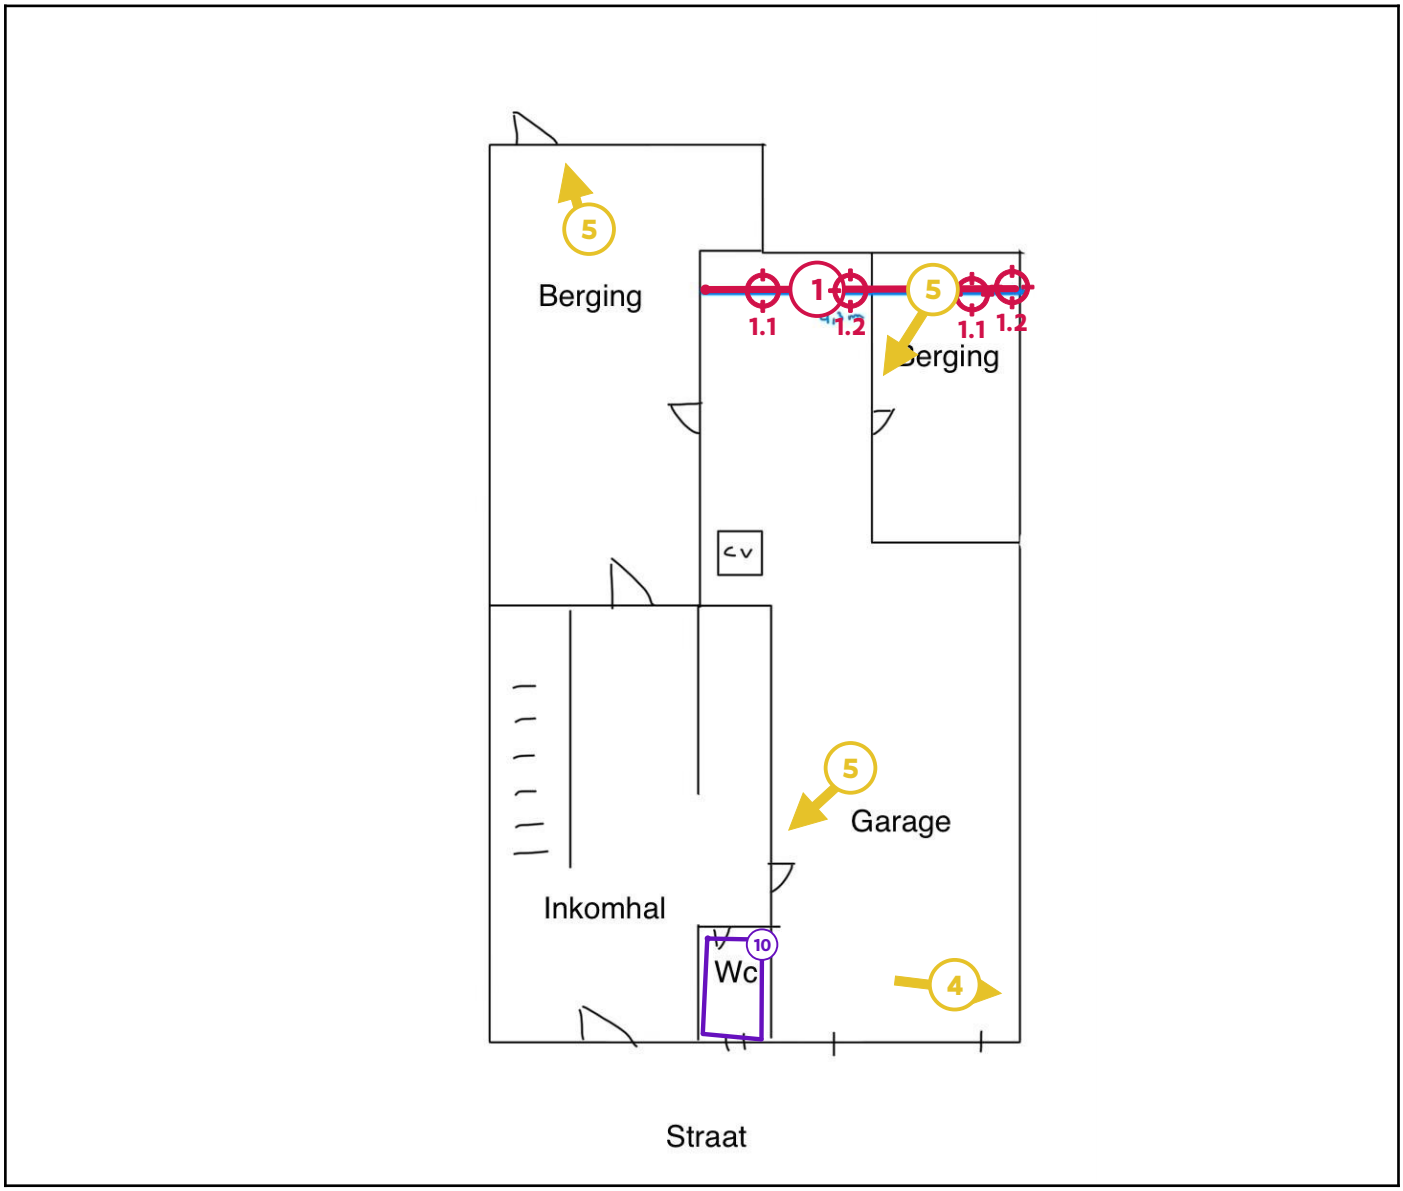
Plan 1.2: Gelijkvloers

Beschrijving	Type	Actie
1. Leidingisolatie - Gips - garage	Asbestmateriaal	Dringend verwijderen
1.1 Code: M05	Mengmonster	-
1.2 Code: M06	Mengmonster	-
4. Bakeliet meter- en zekering kast -garage	Asbestmateriaal	Zorgvuldig beheren
5. Bakeliet schakelmateriaal	Asbestmateriaal	Zorgvuldig beheren

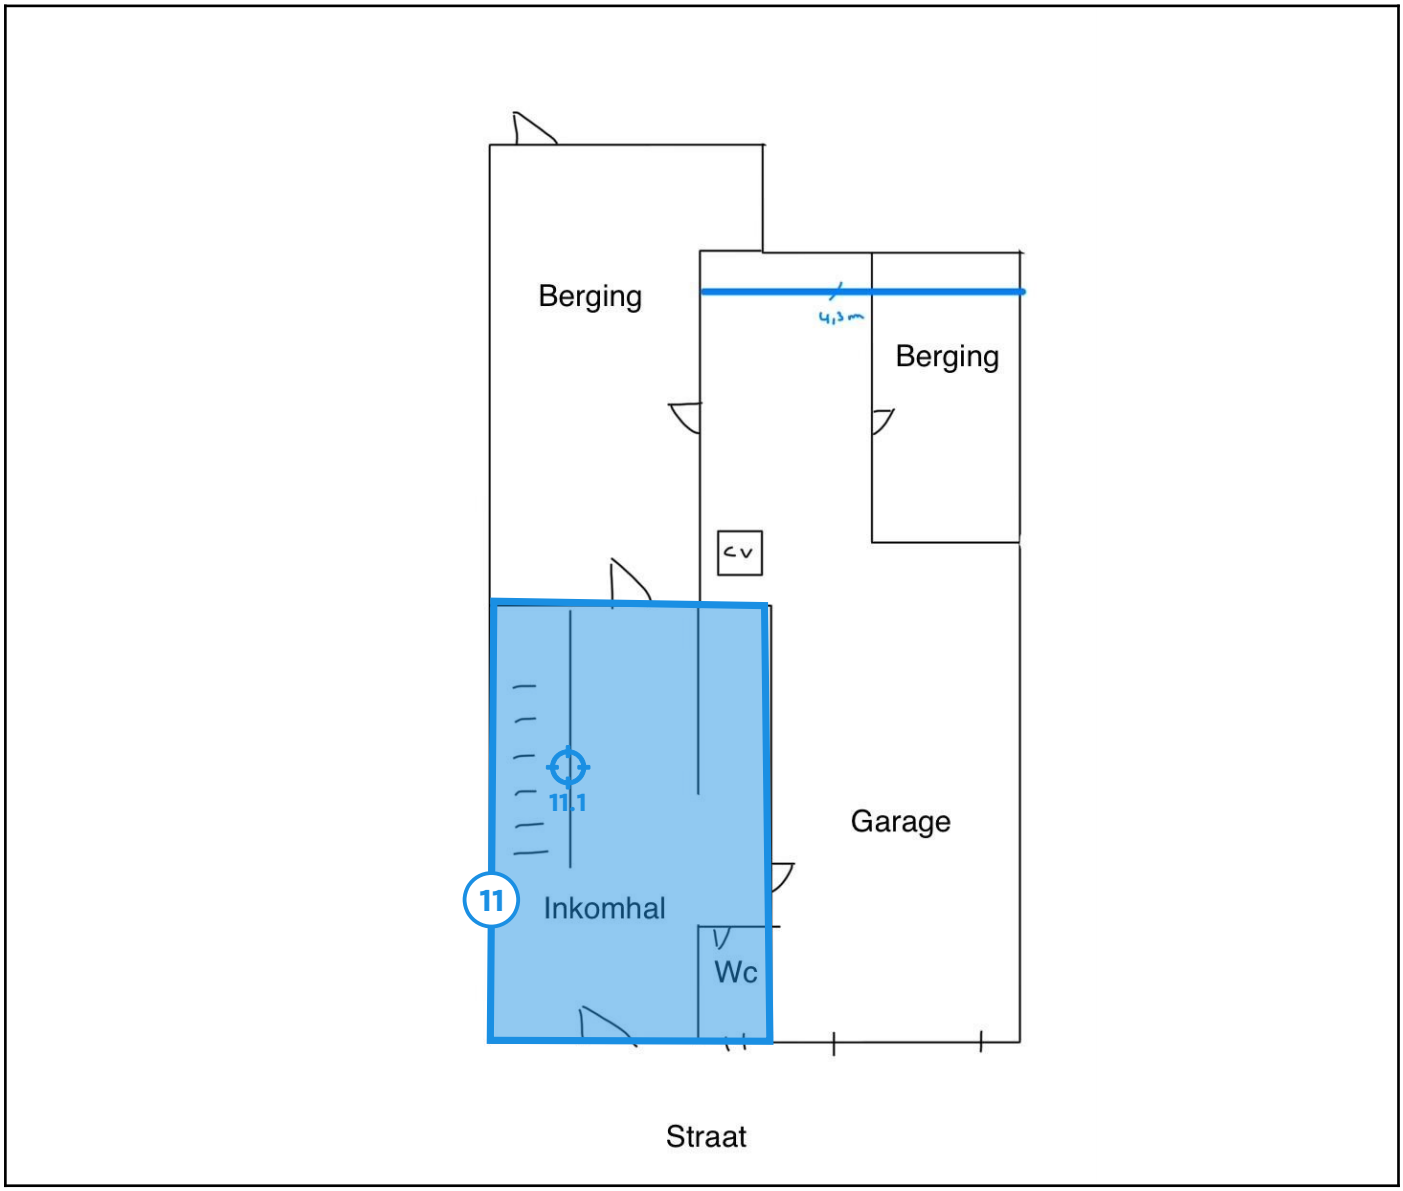
Plan 1.3: Gelijkvloers

Beschrijving	Type	Actie
11. Pleisterwerk plafonds	Geen asbest	-
11.1 Code: M02	Mengmonster	-

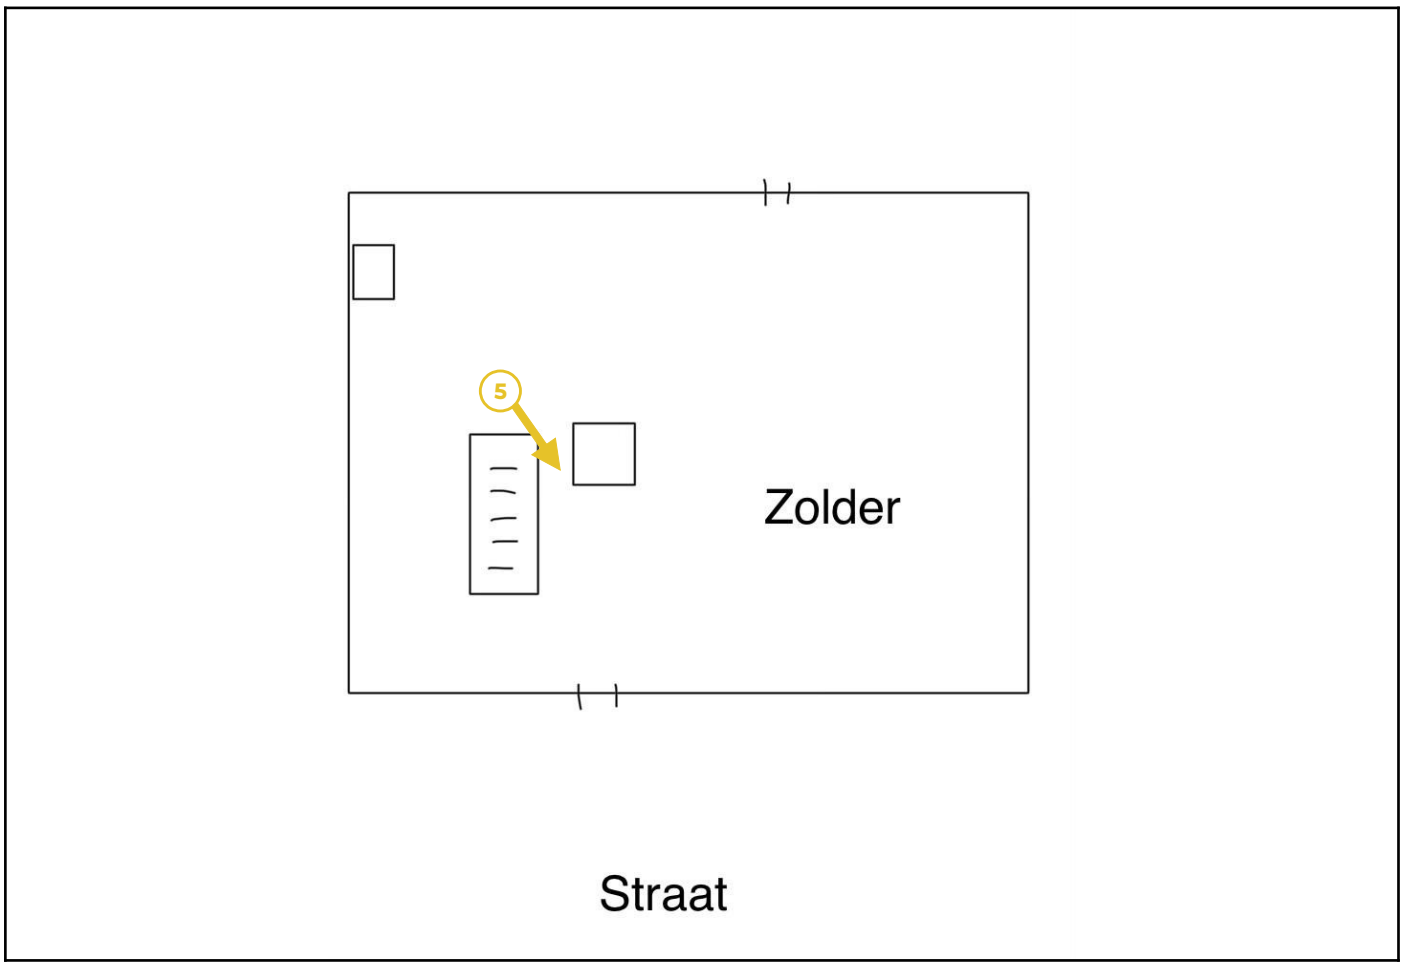
Plan 1.14: Zolder

Beschrijving	Type	Actie
5. Bakeliet schakelmateriaal	Asbestmateriaal	Zorgvuldig beheren

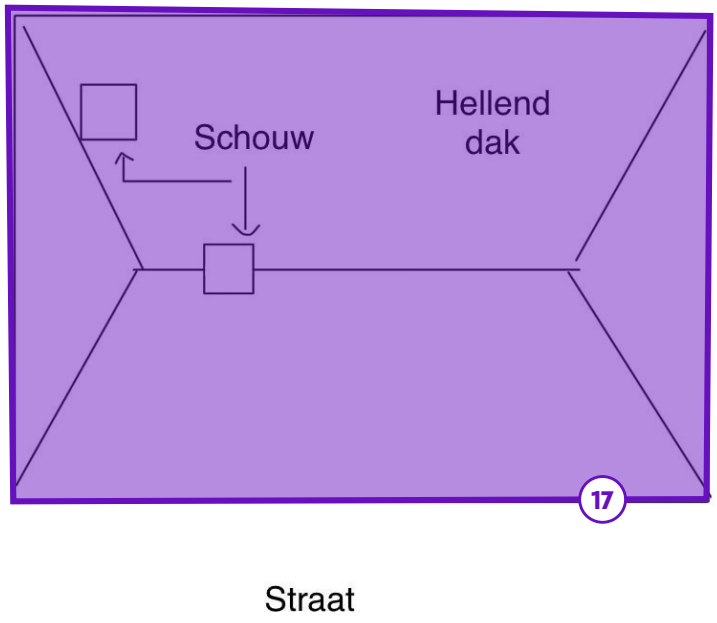
Plan 1.15: Dak

Beschrijving	Type	Actie
17. Dakbedekking - niet verdacht - dakpannen	Overige ruimte of materiaal	-

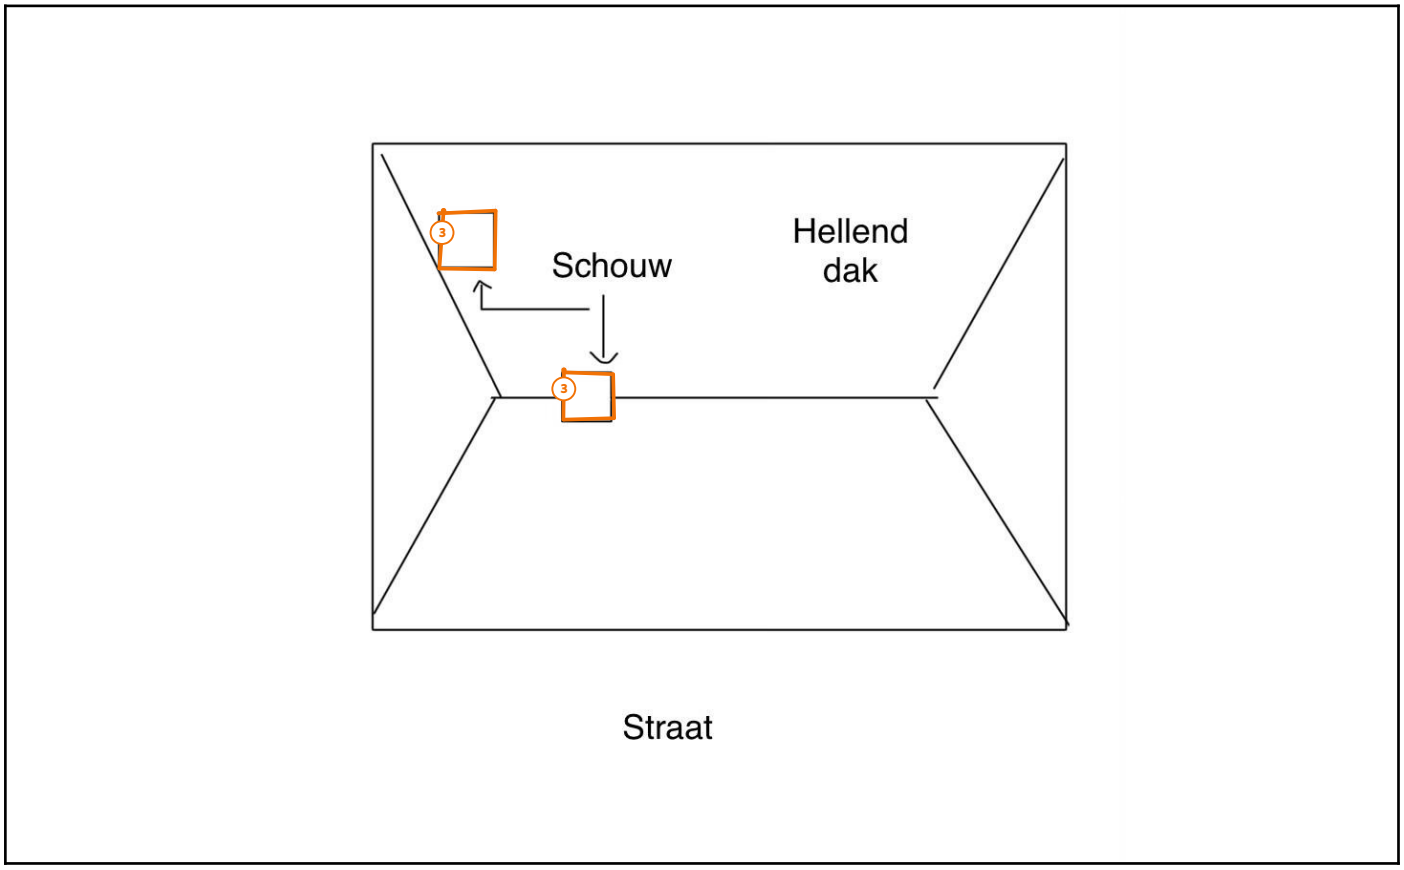
Plan 1.16: Dak

Beschrijving	Type	Actie
3. Gevelleien - schouwen	Asbestmateriaal	Verwijderen

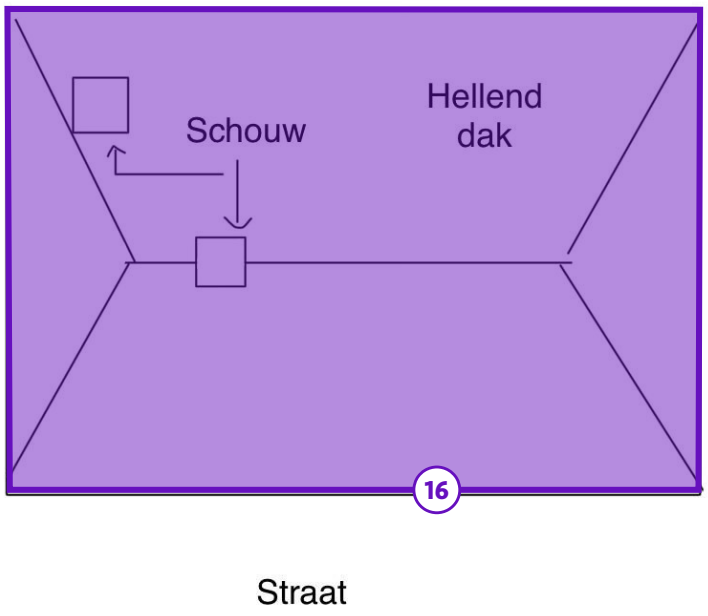
Plan 1.17: Dak

Beschrijving	Type	Actie
16. Onderdak - niet verdacht	Overige ruimte of materiaal	-

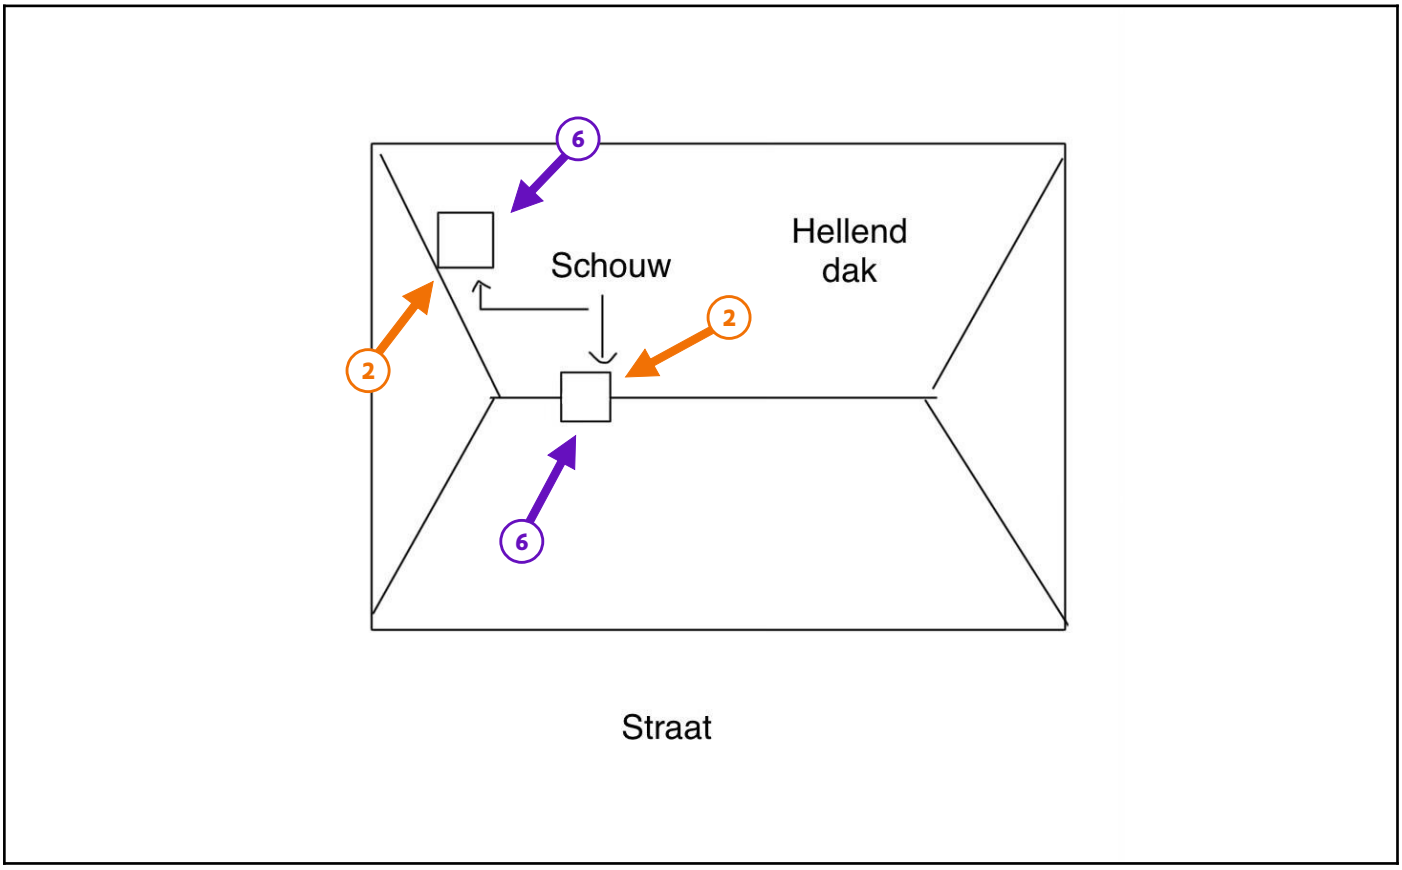
Plan 1.18: Dak

Beschrijving	Type	Actie
2. Schouwhoed in een 'gesloten systeem '	Asbestmateriaal	Verwijderen
6. Binnenzijde en bovenzijde van de schouw	Beperking	-

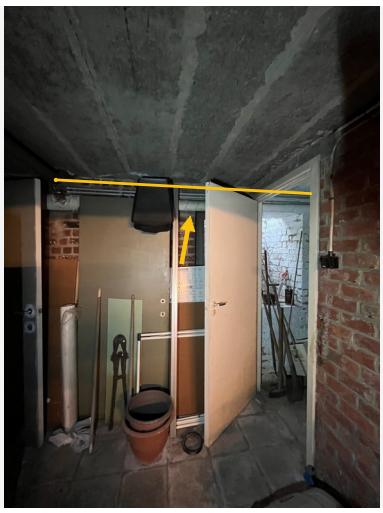
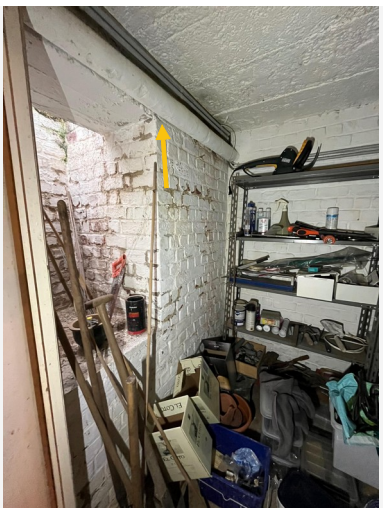
Fiche 1: Leidingisolatie - Gips - garage

Eindbeoordeling materiaalrisico	Hoog materiaalrisico en/of hoge kans op vezelvrijgave
Opmerking

Gebondenheid	Categorie 2: niet-hechtgebonden met matrix
Asbestsoort (vezeltype)	Amfibool aanwezig, uitgezonderd crocidoliet
Asbestconcentratie	Hoog (>= 50%)
Afschermingsgraad van het gehele materiaal	Geheel of deels vrij aan de binnenlucht, maar geen contact met binnenluchtstromen
Toestand van het materiaal	Zwaar beschadigd, zwaar verweerd

#	Type	Referentie	Resultaat
1.1	Mengmonster	M05	Chrysotiel, Amosiet
1.2	Mengmonster	M06	Chrysotiel, Amosiet

Beschrijving	Leidingisolatie - Gips - garage
Omgeving	Binnen
Primaire drager	HVAC infrastructuur en uitrusting
Asbestmateriaal	In-situ afwerkingslagen - Thermische isolatie
Bindmiddel van asbestmateriaal	Gips - kalk
Gebondenheid op basis van bindmiddel	Niet-hechtgebonden
Hoeveelheid (lengte - omtrek - dikte - aantal)	• 4,30 m - 30,00 cm - 3,00 cm - 1 stuk
Totaal volume	0,039 m^3
Eenvoudig bereikbaar	Ja
Bevestigingswijze	• Verlijmd, ingegoten, versmeerd
Identificatiemethode	Een monstername door de asbestdeskundige met laboanalyse door een asbestlabo.
Destructieve handeling voor identificatie	Nee
Opmerking	De hoeveelheid betreft een schatting.

Dringend verwijderen

- Verwijder dit asbestmateriaal zo snel mogelijk. Volg de toestand goed op.

- Hermetische zone (erkend asbestverwijderaar)
  Bij deze verwijdering van asbestmaterialen bestaat er een grote kans op vrijkomen van asbestvezels. Daarom mag dit enkel verwijderd worden door een erkend asbestverwijderaar in een hermetische zone. Bij het verwijderen moet steeds rekening worden gehouden met alle milieu- en veiligheidsvoorschriften. Codex boek VI, titel 3 of de website van OVAM

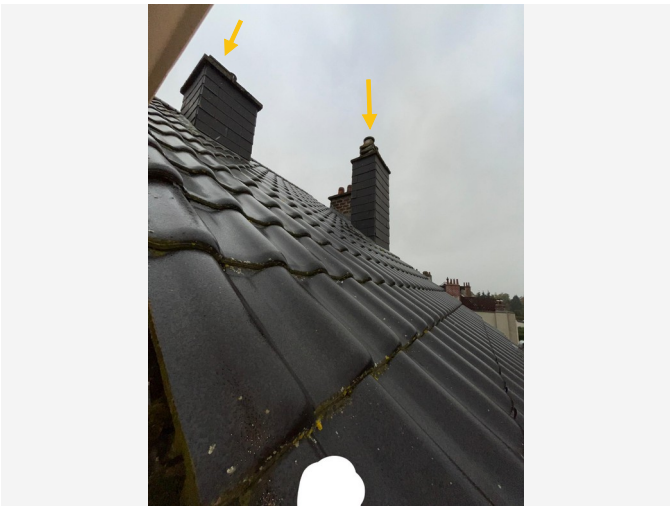
Fiche 2: Schouwhoed in een 'gesloten systeem '

Eindbeoordeling materiaalrisico	Verhoogd materiaalrisico en/of verhoogde kans op vezelvrijgave

Gebondenheid	Categorie 1: hechtgebonden in oorsprong
Asbestsoort (vezeltype)	Crocidoliet aanwezig
Asbestconcentratie	Laag (< 50%)
Afschermingsgraad van het gehele materiaal	Geheel of deels vrij aan de buitenlucht, maar geen contact met binnenlucht
Toestand van het materiaal	Matig beschadigd, matig verweerd

Beschrijving	Schouwhoed in een 'gesloten systeem '
Omgeving	Buiten
Primaire drager	HVAC infrastructuur en uitrusting
Asbestmateriaal	Schouwhoed, ventilatiekap (anti-windval)
Bindmiddel van asbestmateriaal	Cement
Gebondenheid op basis van bindmiddel	Hecht
Hoeveelheid (gewicht - aantal)	• 4,00 kg - 2 stuks
Totaal gewicht	8,00 kg
Eenvoudig bereikbaar	Ja
Bevestigingswijze	• Onbekend
Identificatiemethode	De asbestdeskundige beoordeelt het materiaal als asbestverdacht en dus asbesthoudend, en dit zonder monstername. Motivatie: Er is een onderzoeksbeperking die monstername verhindert; De ruimte of het materiaal bevindt zich hoger dan 3,5 meter vanaf een vaste ondergrond.
Destructieve handeling voor identificatie	Nee
Opmerking	Schouwhoed in een 'gesloten systeem' wil zeggen dat er in het verlengde van deze schouwhoed een CV ketel is aangesloten of deze volledig dichtgemaakt is en niet meer in gebruik is. De hoeveelheid is een schatting.

Verwijderen

- Zorg voor een veilig beheer. Vermijd het beschadigen van het asbestmateriaal. Controleer de toestand jaarlijks op wijzigingen.
- Voer bijkomende staalname(s) uit.

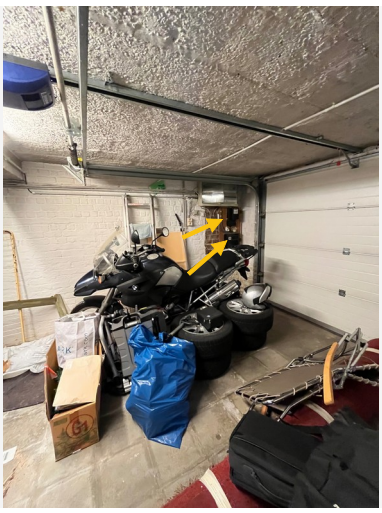
Fiche 4: Bakeliet meter- en zekering kast -garage

Eindbeoordeling materiaalrisico	Laag materiaalrisico en/of verlaagde kans op vezelvrijgave

Gebondenheid	Categorie 1: hechtgebonden in oorsprong
Asbestsoort (vezeltype)	Crocidoliet aanwezig
Asbestconcentratie	Laag (< 50%)
Afschermingsgraad van het gehele materiaal	Geheel of deels vrij aan de binnenlucht, maar geen contact met binnenluchtstromen
Toestand van het materiaal	Onbeschadigd, niet verweerd

Beschrijving	Bakeliet meter- en zekering kast -garage
Omgeving	Binnen
Primaire drager	Communicatie en elektrische infrastructuur en uitrusting
Asbestmateriaal	Plaat, paneel, tablet - Type Bakeliet
Bindmiddel van asbestmateriaal	Kunststof of -hars
Gebondenheid op basis van bindmiddel	Hecht
Hoeveelheid (oppervlakte - dikte - aantal)	• 1,00 m^2 - 2,00 cm - 1 stuk
Totaal volume	0,02 m^3
Eenvoudig bereikbaar	Ja
Bevestigingswijze	• Geschroefd
Identificatiemethode	De asbestdeskundige beoordeelt het materiaal als asbestverdacht en dus asbesthoudend, en dit zonder monstername. Motivatie: De materialen behoren niet toe aan de eigenaar voor wie de asbestdeskundige de asbestinventaris uitvoert.
Destructieve handeling voor identificatie	Nee
Opmerking	De meterkast hoort toe aan de nutsmaatschappij en dient door hen vervangen/verwijderd te worden.

Zorgvuldig beheren

- Zorg voor een veilig beheer. Vermijd het beschadigen van het asbestmateriaal. Controleer de toestand jaarlijks op wijzigingen.
- Voer bijkomende staalname(s) uit.

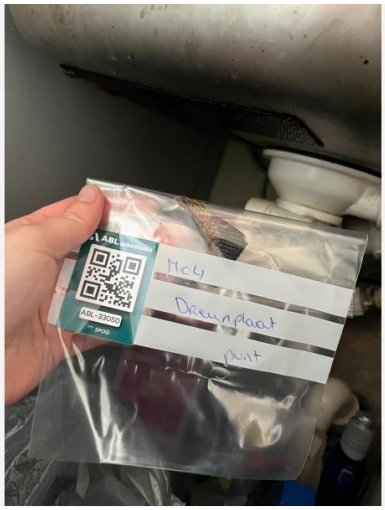
Fiche 12: Ontdreuningsplaat/anti-dreunplaat onder spoelbak keuken

Geen asbest

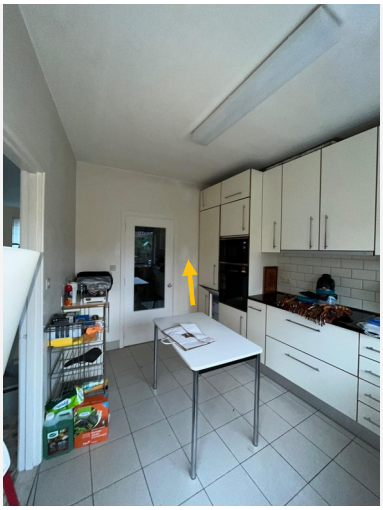
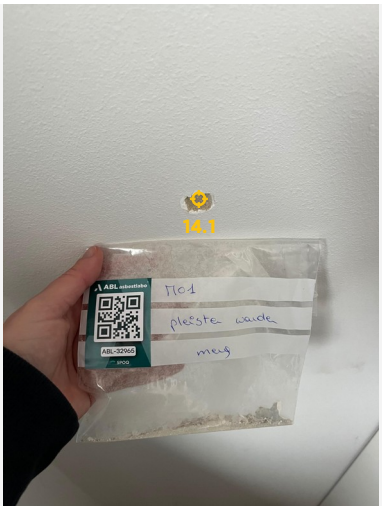
Fiche 14: Pleisterwerk wanden

Geen asbest

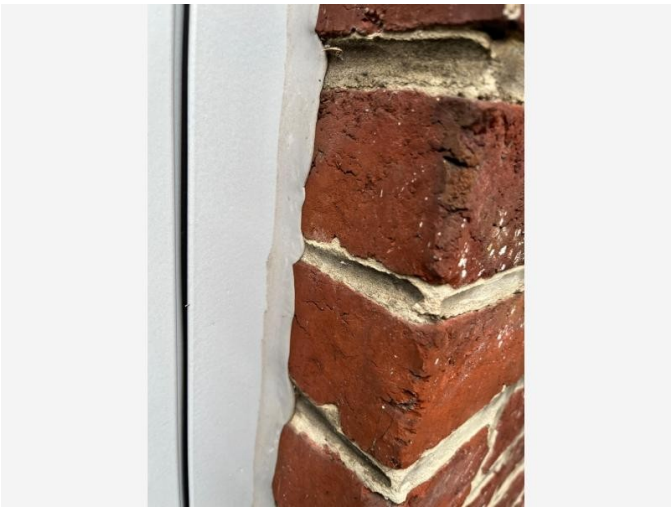
Beschrijving	Notitie	Terug te vinden op plannen
Fiche 15: Afdichtingsmateriaal (mastiek,kit,..) aan schrijnwerk - Niet verdacht	Het aanwezig afkittingsmateriaal is niet asbest-verdacht. Betreft silicone afkitti,g tussen muur en profiel	-
Fiche 16: Onderdak - niet verdacht	De materialen onder de dakbedekking (onderdak,...) zijn niet asbest verdacht. Deze bestaat uit een glasvezel doek.	Plan 1.17: Dak
Fiche 17: Dakbedekking - niet verdacht - dakpannen	Betreft klei pannen.	Plan 1.15: Dak
Fiche 18: Materialen aan de stookketel(dichtingen, isol mat,...) niet verdacht	De materialen aan de stookketel (dichtingen, isolerend materiaal,...) zijn niet asbest verdacht. De ketel heeft een bouwjaar van 2013	-

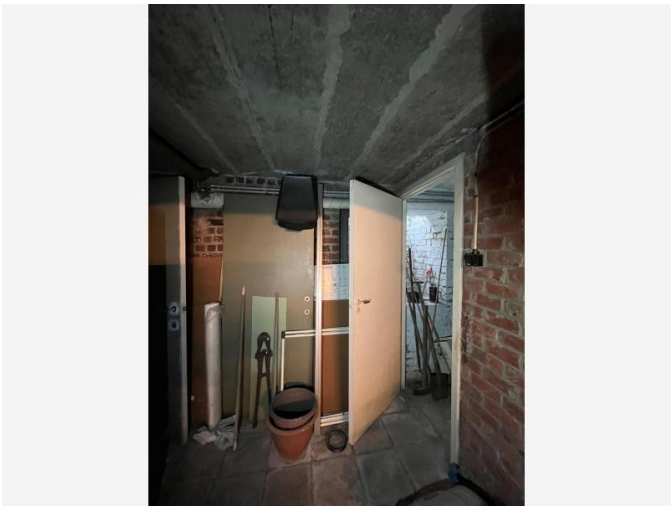
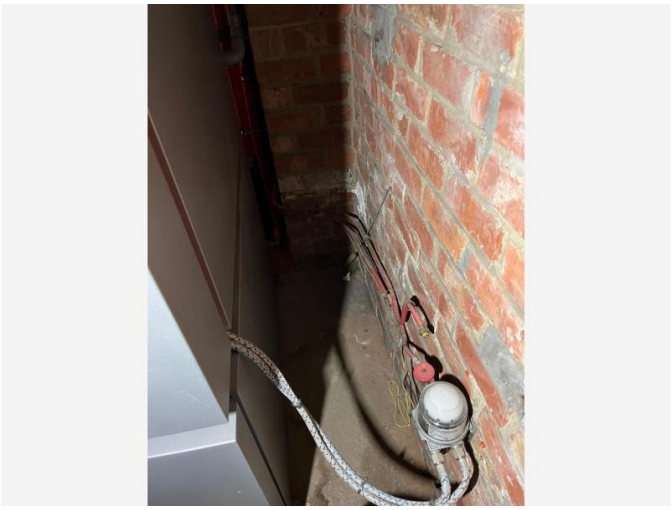
Beschrijving	Notitie	Terug te vinden op plannen
Fiche 19: Liftinfrastructuur - niet aanwezig	-	-
Fiche 20: Pleisterwerk - Niet aanwezig -gelijkvloers	Geen pleisterwerken aanwezig in de garage en bergingen op het gelijkvloerse verdiep.	Plan 1.4: Gelijkvloers
