Asbestinventarisattest

Esdoornlaan 14, 8660 De Panne

Attestnummer : **20261103-000192.000**
Uitgegeven op : **03.11.2026**
Geldig tot : **03.11.2036**

Asbestveilig (maar niet asbestvrij)

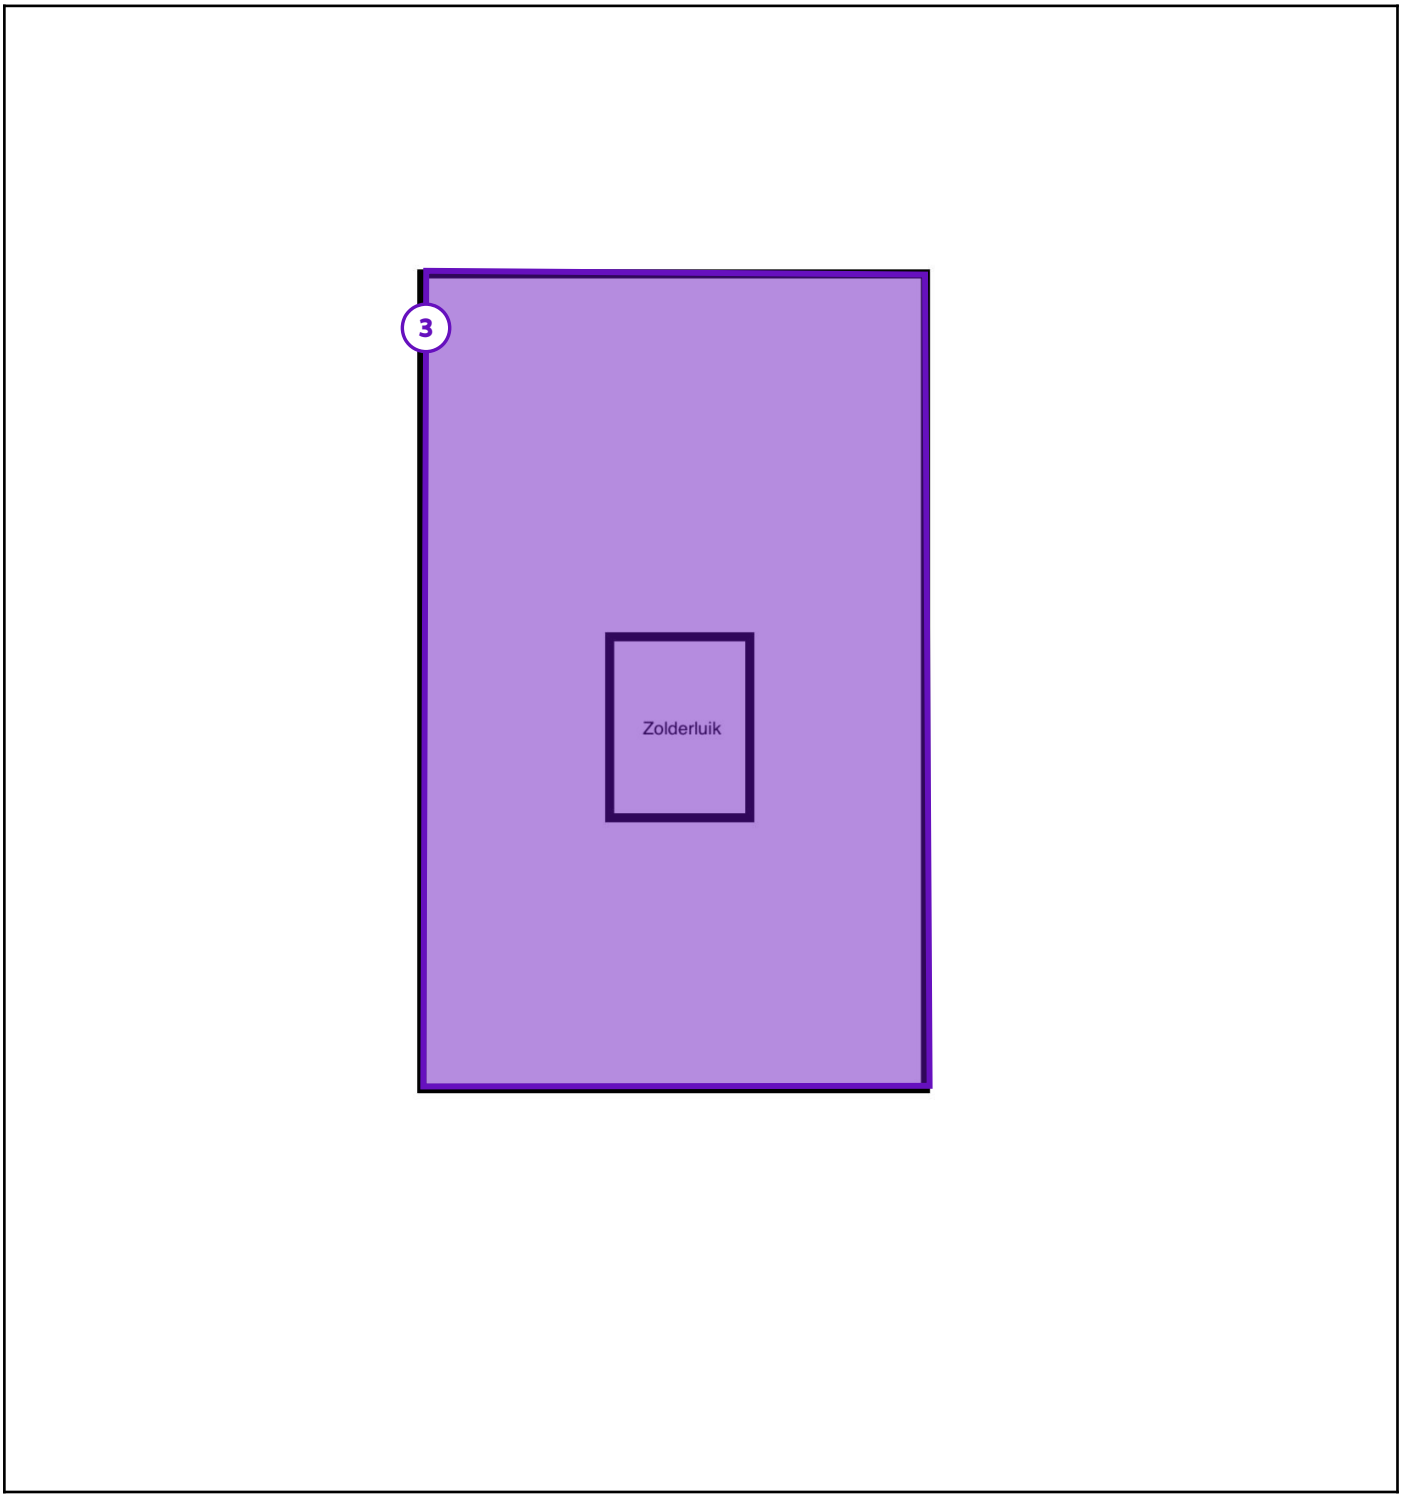
Plan 1.1: Zolder

Beschrijving	Type	Actie
3. Vloerbekleding - Niet verdacht	Advies	-

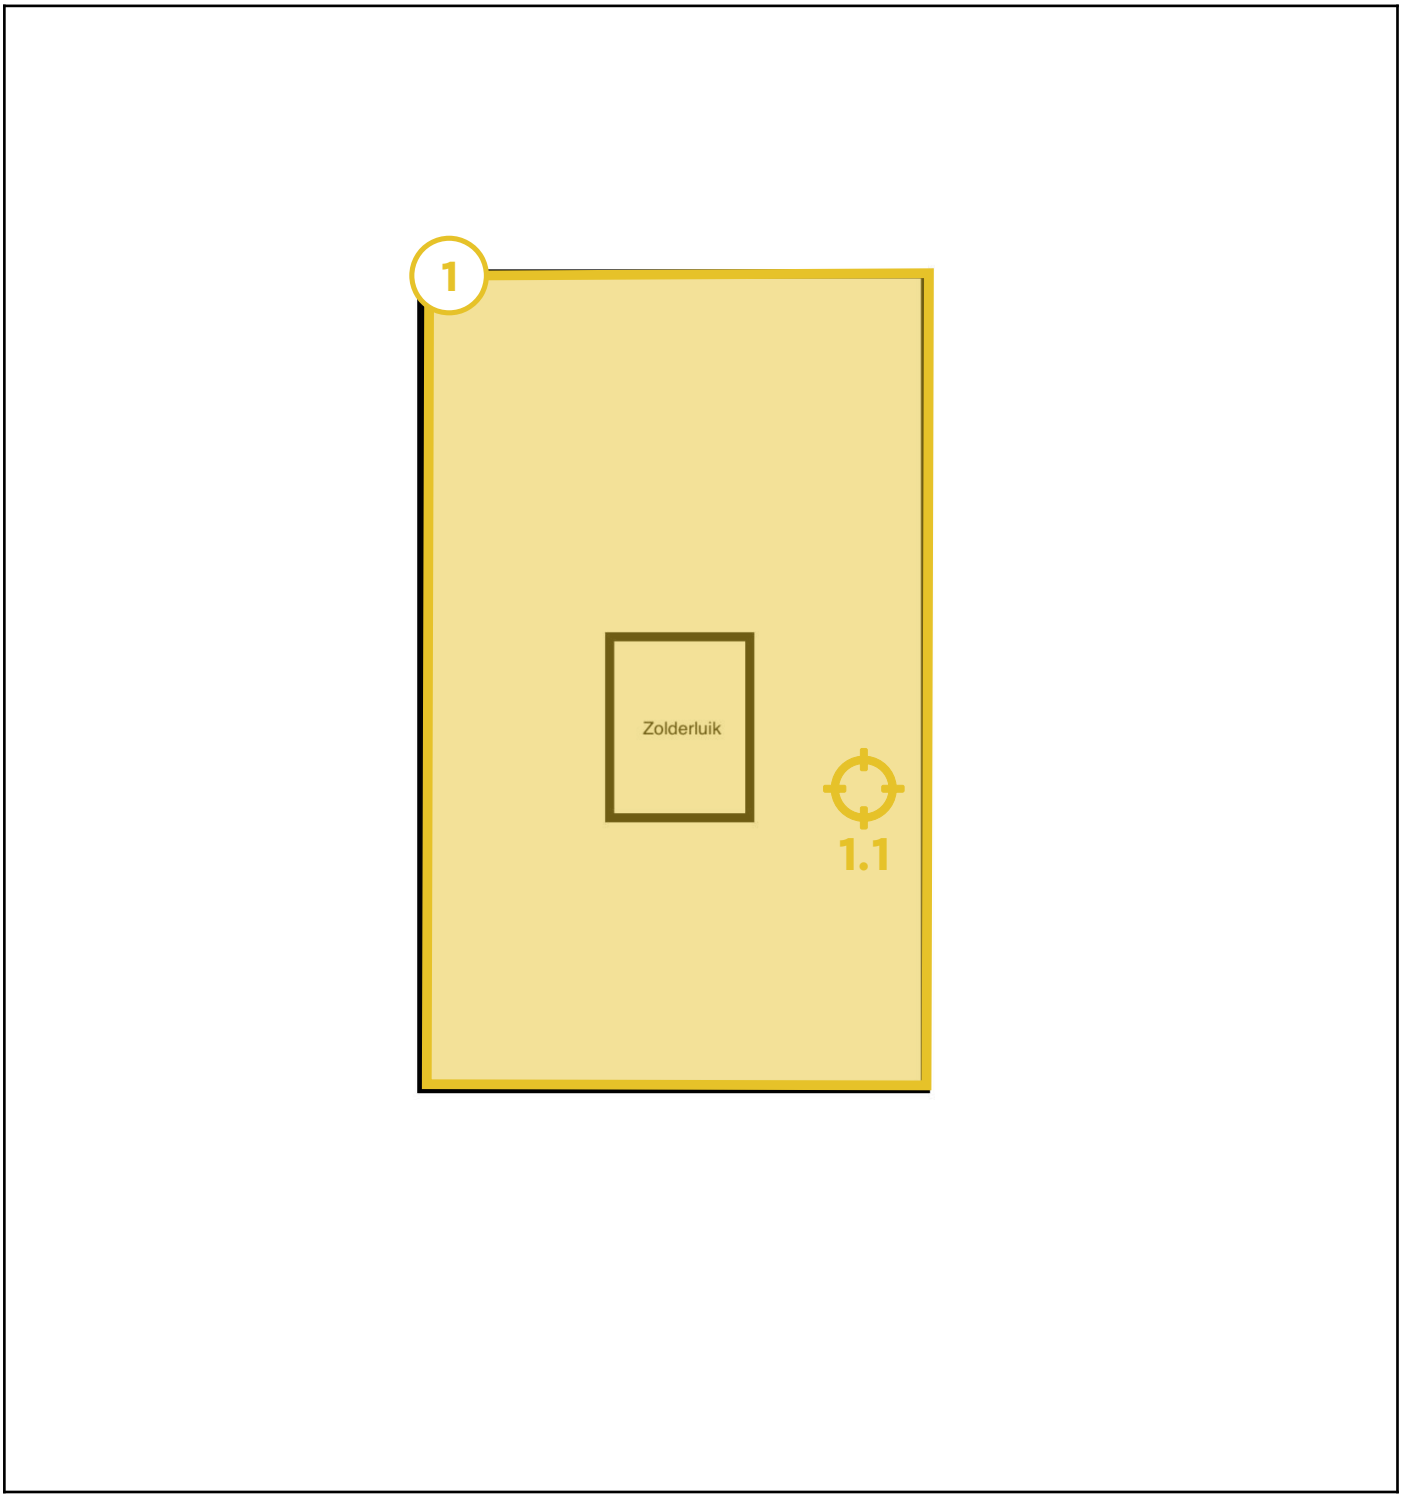
Plan 1.2: Zolder

Beschrijving	Type	Actie
1. Onderdak cementplaat	Asbestmateriaal	Zorgvuldig beheren

1.1 Code: M06	Puntmonster	-

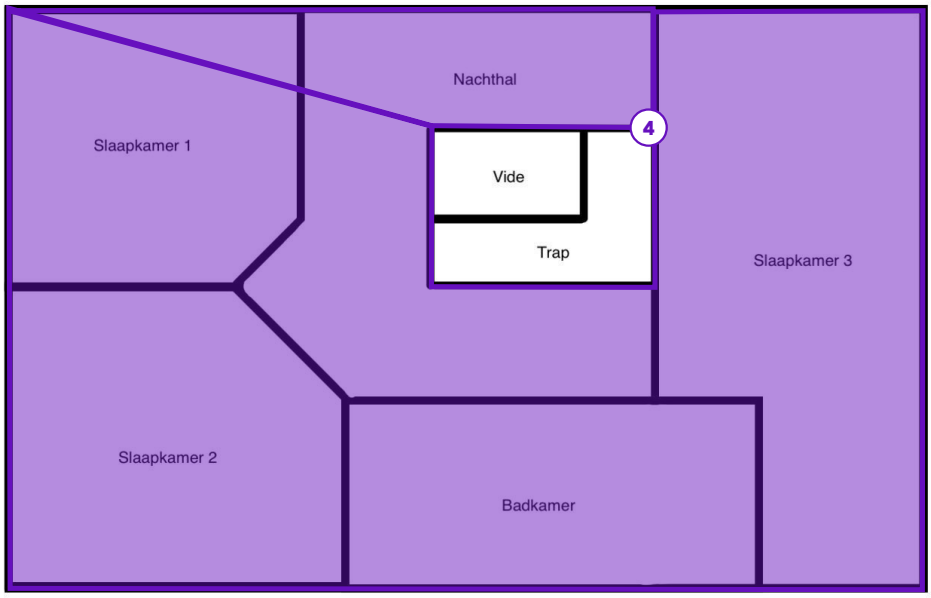
Plan 1.3: +1

4. Tegellijm onder vloertegels	Advies	-

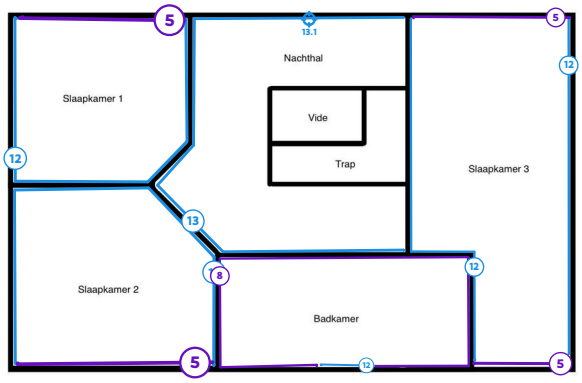
Plan 1.4: +1

afdichtingsmateriaal ramen niet verdacht

Beschrijving	Type	Actie
5. Valse wand - hout	Advies	-
8. Tegellijm achter wandtegels & plinten	Advies	-
12. Pleisterwerk wanden	Geen asbest	-
13. Ruw pleisterwerk binnenwand	Geen asbest	-
13.1 Code: M03	Mengmonster	-
15. Afdichtingsmateriaal (mastiek,kit,...) aan schrijnwerk - Niet verdacht	Overige ruimte of materiaal	-

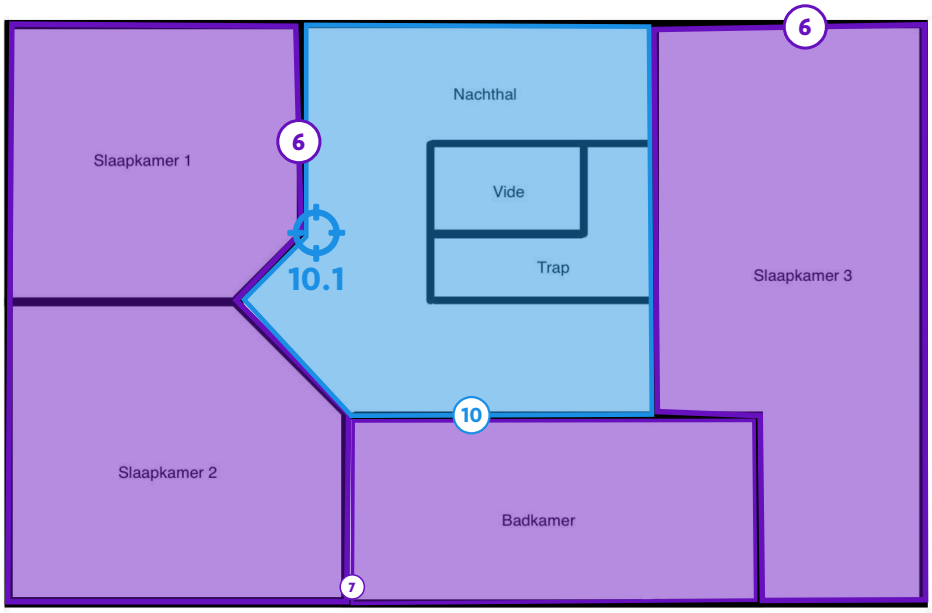
Plan 1.5: +1

6. Plafondafwerking in hout	Advies	-
7. Plafondafwerking in gipskarton	Advies	-
10. Ruw pleisterwerk plafond +1	Geen asbest	-
10.1 Code: M04	Mengmonster	-

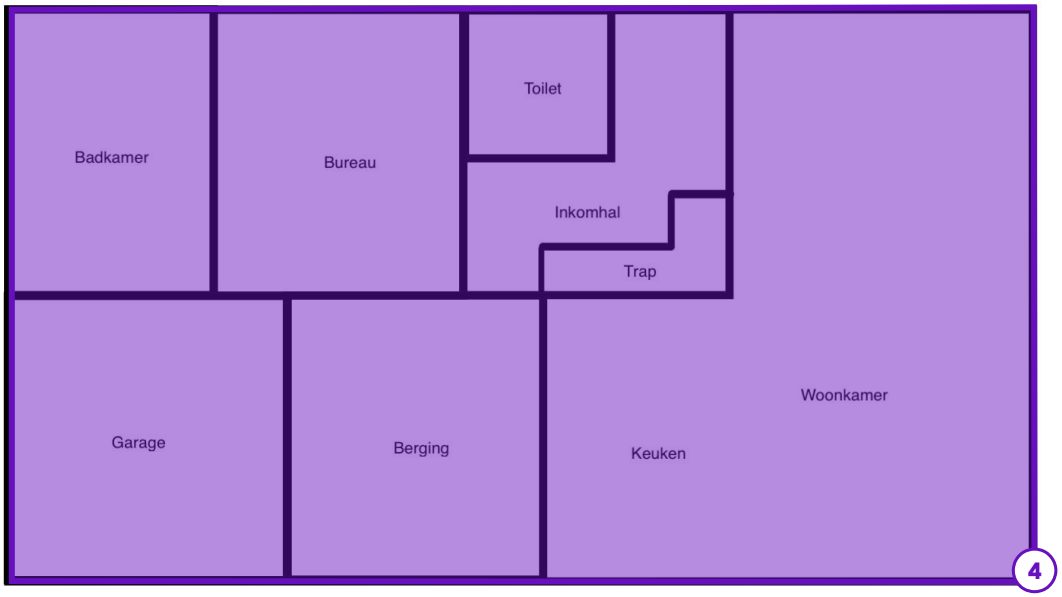
Plan 1.6: Glv

4. Tegellijm onder vloertegels	Advies	-

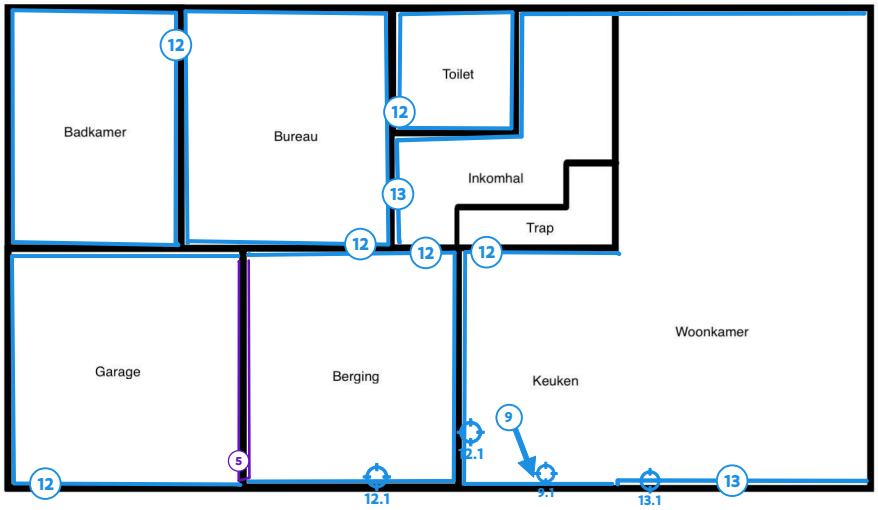
Beschrijving	Type	Actie
5. Valse wand - hout	Advies	-
8. Tegellijm achter wandtegels & plinten	Advies	-
9. anti-dreunplaat onder spoelbak keuken	Geen asbest	-

9.1 Code: M05	Puntmonster	-
12. Pleisterwerk wanden	Geen asbest	-
12.1 Code: M01	Mengmonster	-
13. Ruw pleisterwerk binnenwand	Geen asbest	-
13.1 Code: M03	Mengmonster	-
15. Afdichtingsmateriaal (mastiek,kit,..) aan schrijnwerk - Niet verdacht	Overige ruimte of materiaal	-

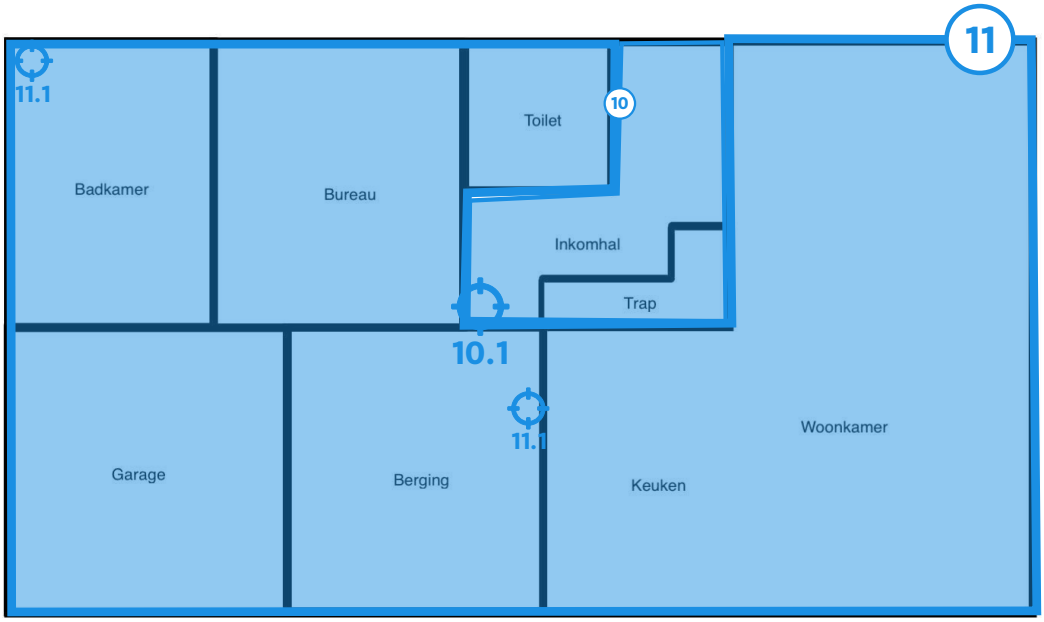
Plan 1.8: Glv

10. Ruw pleisterwerk plafond +1	Geen asbest	-
10.1 Code: M04	Mengmonster	-
11. Pleisterwerk plafonds	Geen asbest	-
11.1 Code: M02	Mengmonster	-

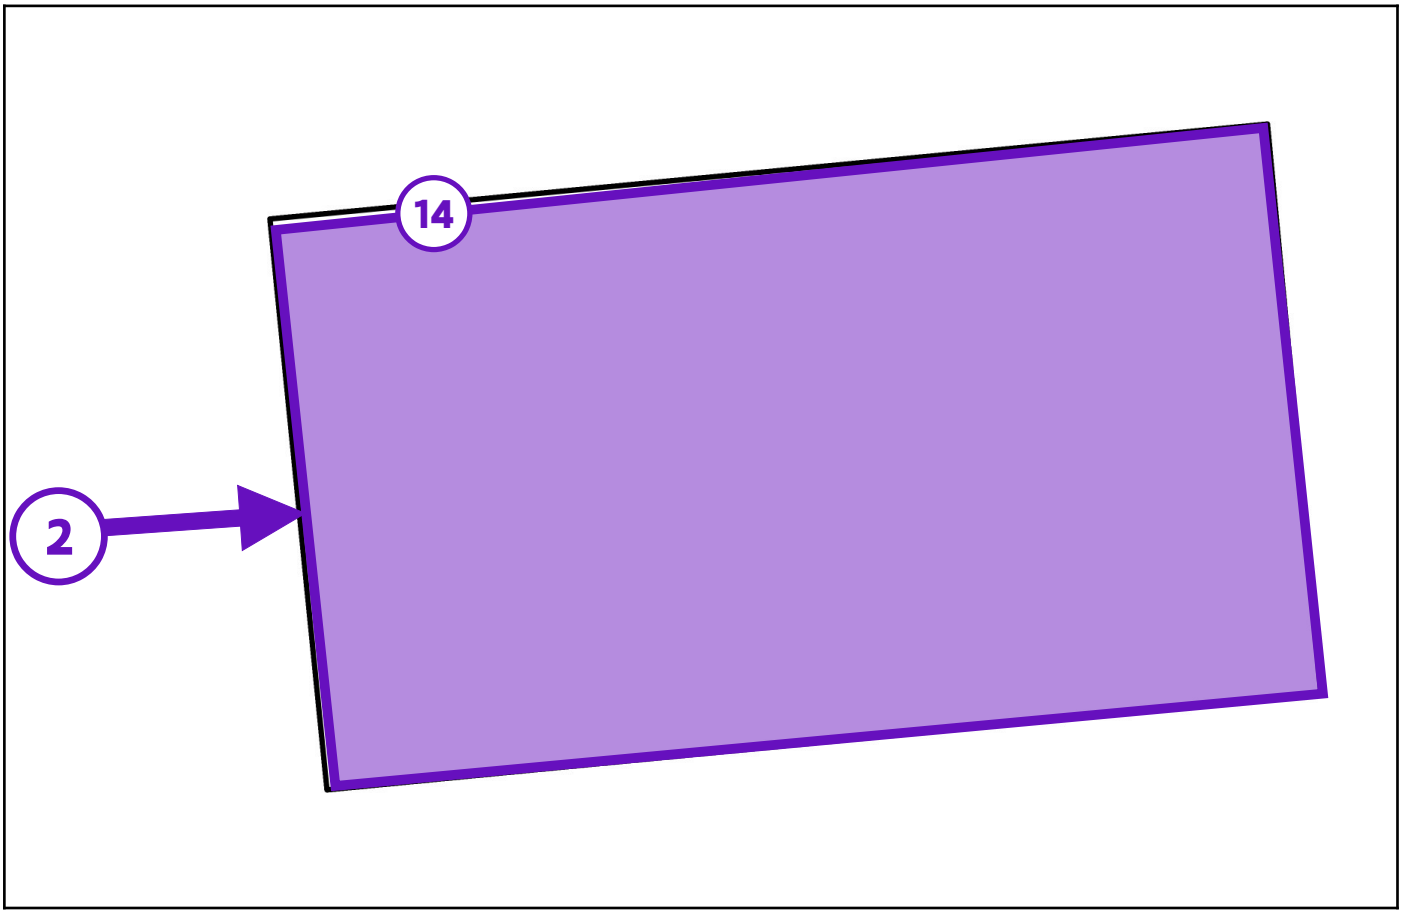
Plan 1.9: Hoofdgebouw plan

Beschrijving	Type	Actie
2. Binnenzijde en bovenzijde van de schouw	Beperking	-
14. Dakbedekking kleipannen - niet verdacht	Overige ruimte of materiaal	-

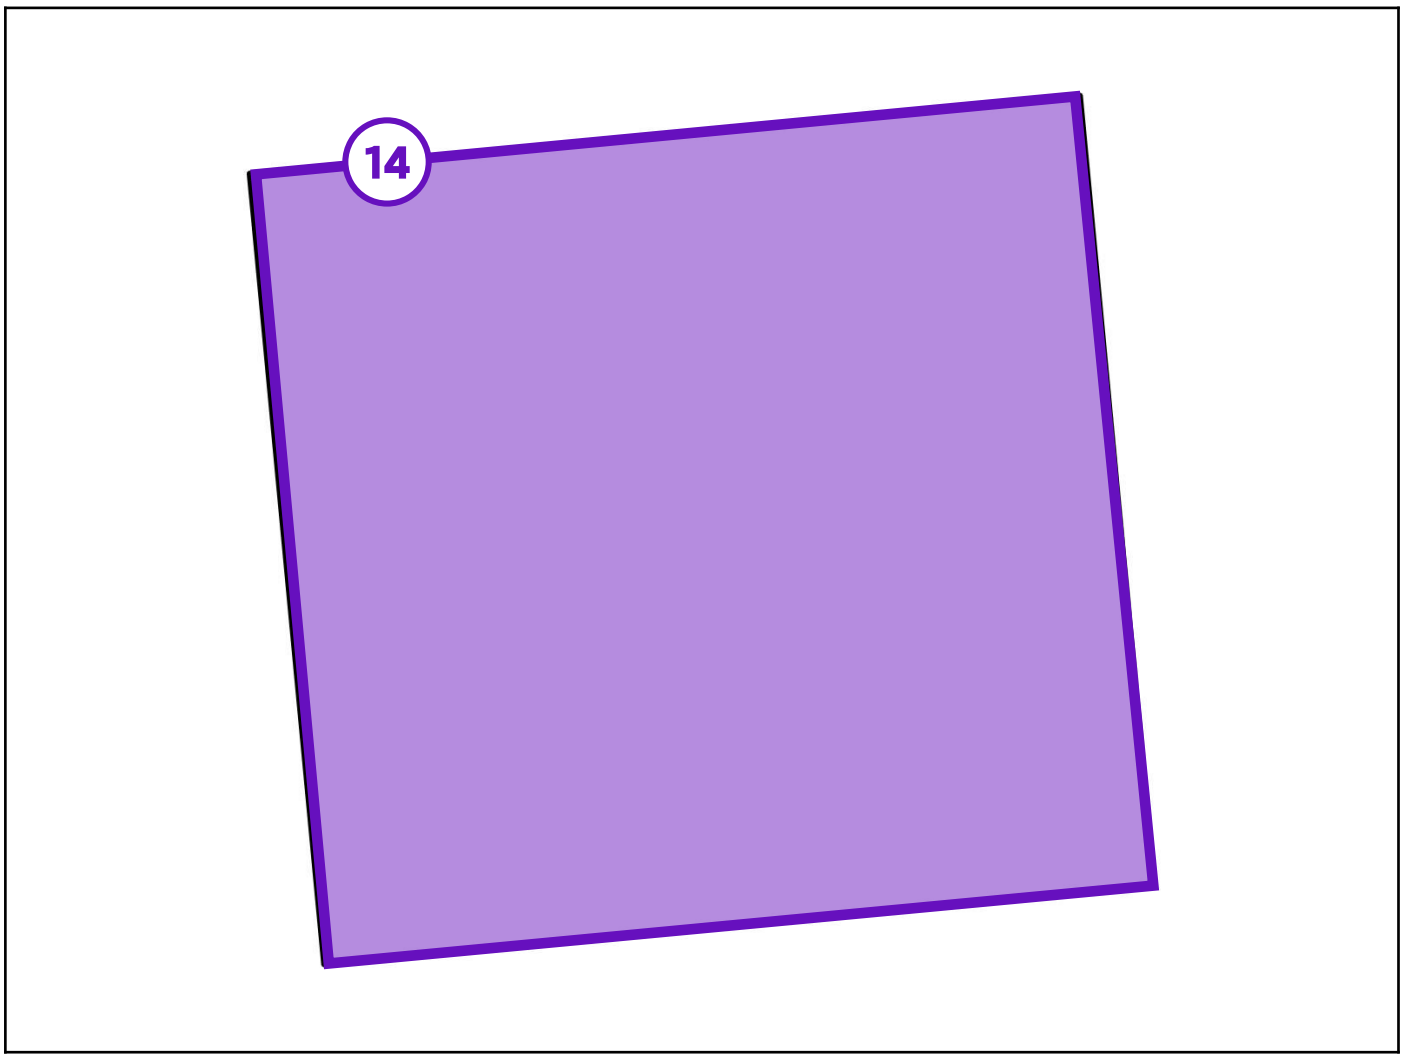
Plan 2.1: Afdak plan

Beschrijving	Type	Actie
14. Dakbedekking kleipannen - niet verdacht	Overige ruimte of materiaal	-

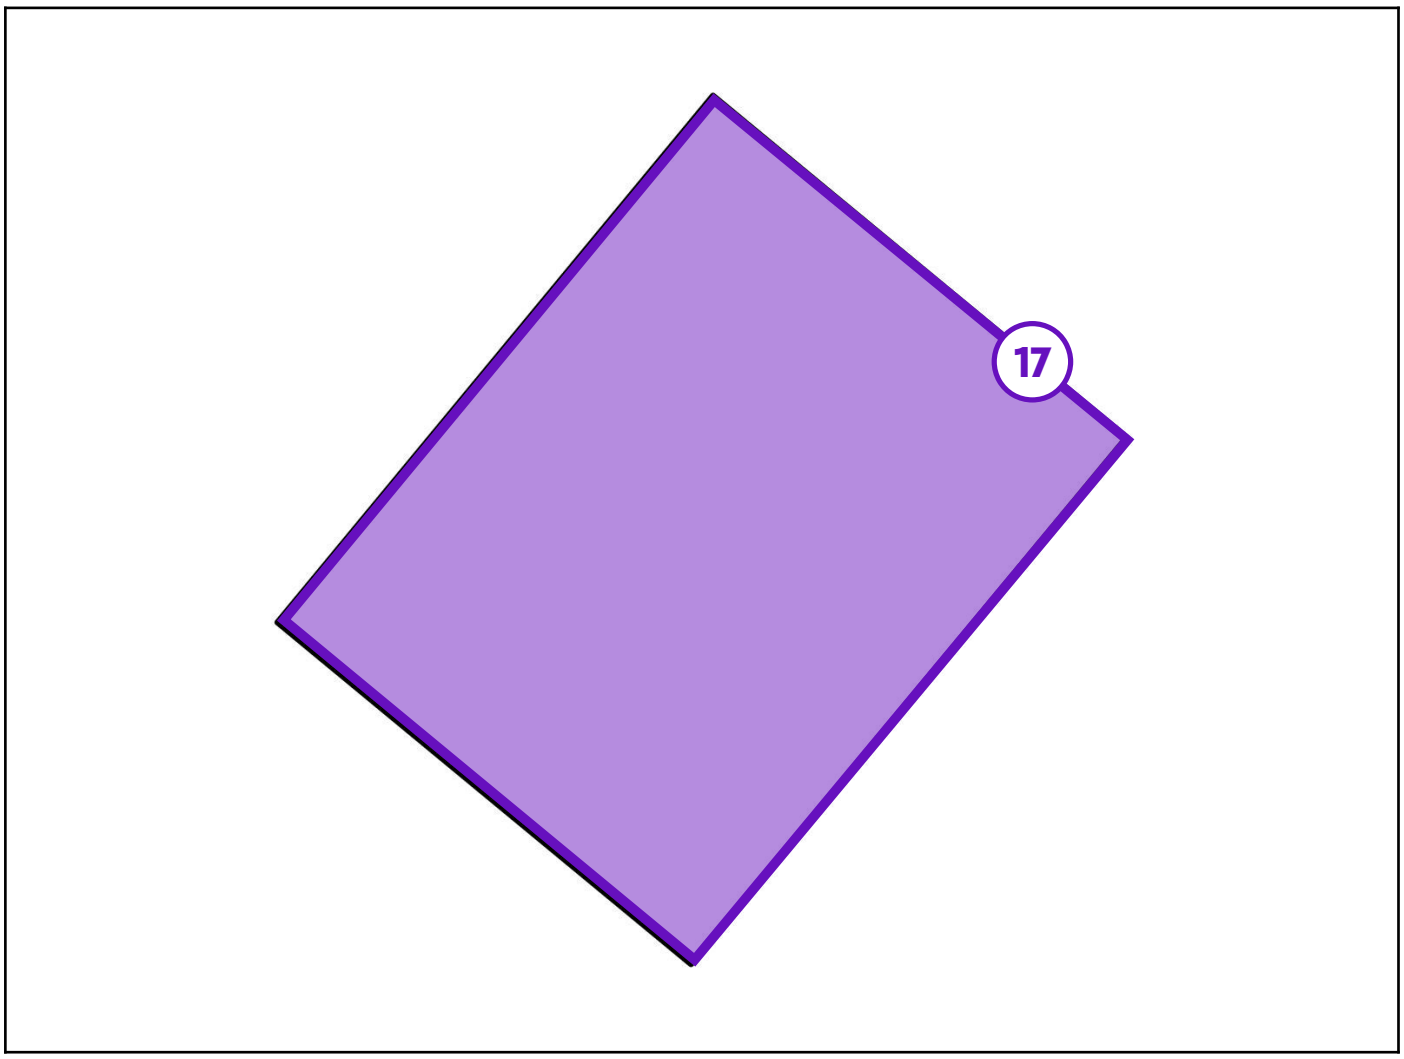
Plan 3.1: Bijgebouw plan

Beschrijving	Type	Actie
17. Dakbedekking metaal - niet verdacht	Overige ruimte of materiaal	-

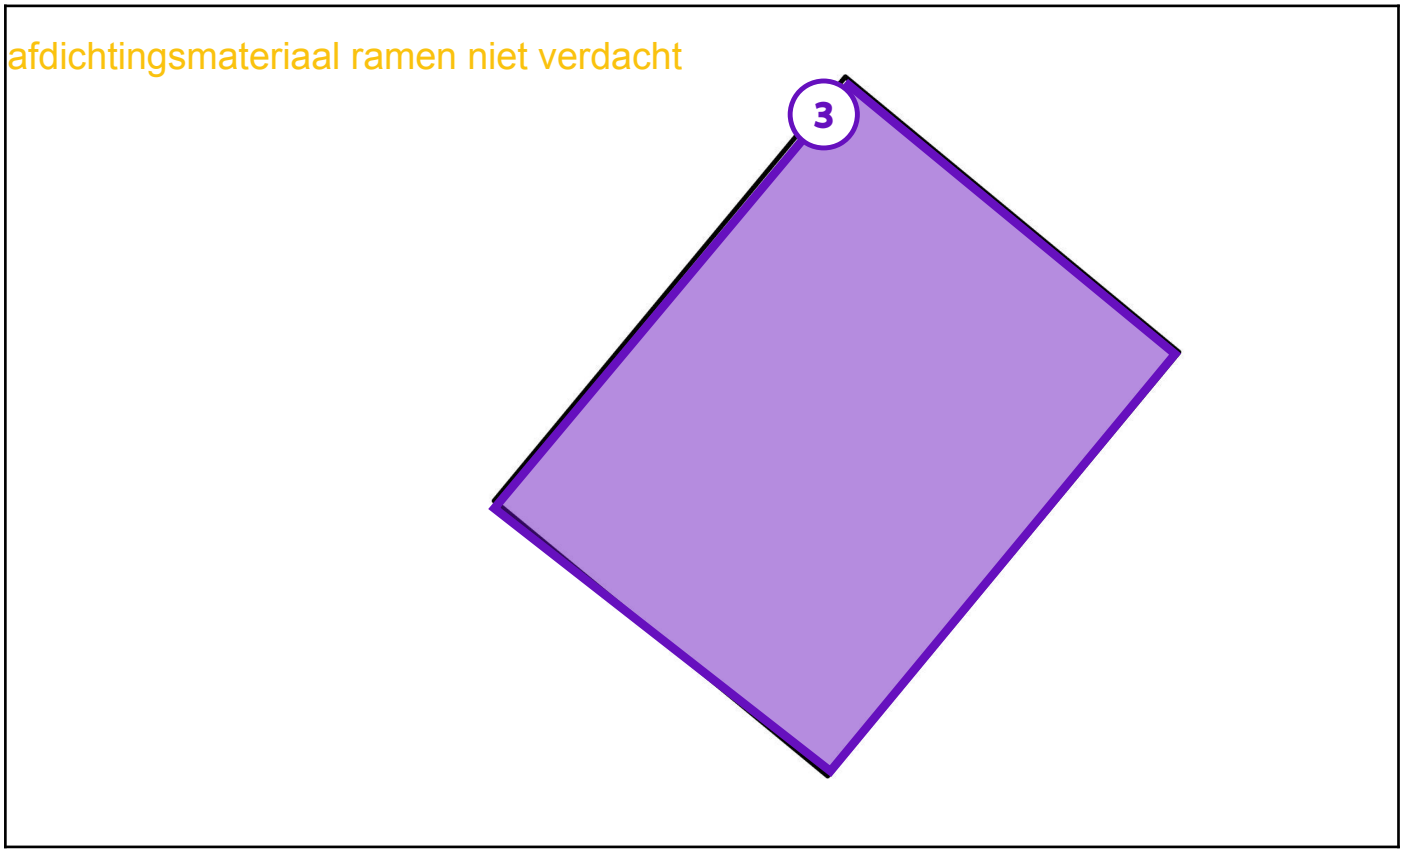
Plan 3.2: Bijgebouw plan

Beschrijving	Type	Actie
3. Vloerbekleding - Niet verdacht	Advies	-
15. Afdichtingsmateriaal (mastiek,kit,...) aan schrijnwerk - Niet verdacht	Overige ruimte of materiaal	-

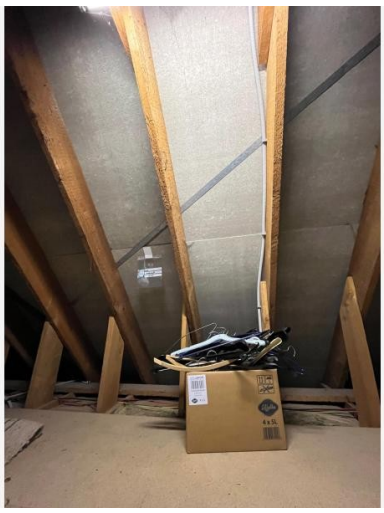
Fiche 1: Onderdak cementplaat

Het asbestmateriaal valt onder de mijlpaal van 2040.

Eindbeoordeling materiaalrisico	Laag materiaalrisico en/of verlaagde kans op vezelvrijgave

Gebondenheid	Categorie 1: hechtgebonden in oorsprong
Asbestsoort (vezeltype)	Alleen chrysotiel aanwezig
Asbestconcentratie	Laag (< 50%)
Afschermingsgraad van het gehele materiaal	Geheel of deels vrij aan de binnenlucht, maar geen contact met binnenluchtstromen
Toestand van het materiaal	Licht beschadigd, licht verweerd. Intacte calciumsilicaatplaat of materiaal met categorie 3-gebondenheid

#	Type	Referentie	Resultaat
1.1	Puntmonster	M06	Chrysotiel

- Zorg voor een veilig beheer en verwijder dit asbestmateriaal wanneer het bij werken eenvoudig bereikbaar wordt. Controleer de toestand jaarlijks op wijzigingen.

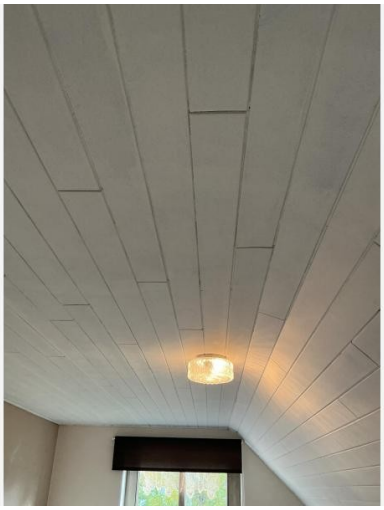
Fiche 6: Plafondafwerking in hout

Het plafond bestaat uit niet-asbestverdachte houten platen . Zonder destructie is het niet mogelijk om na te gaan of er asbestverdachte materialen aanwezig zijn achter de houten platen.

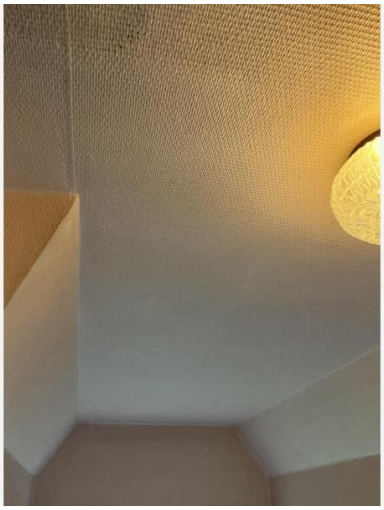
Fiche 7: Plafondafwerking in gipskarton

Het plafond bestaat uit niet-asbestverdachte gipskartonplaten platen . Zonder destructie is het niet mogelijk om na te gaan of er asbestverdachte materialen aanwezig zijn achter de gipskartonplaten platen.

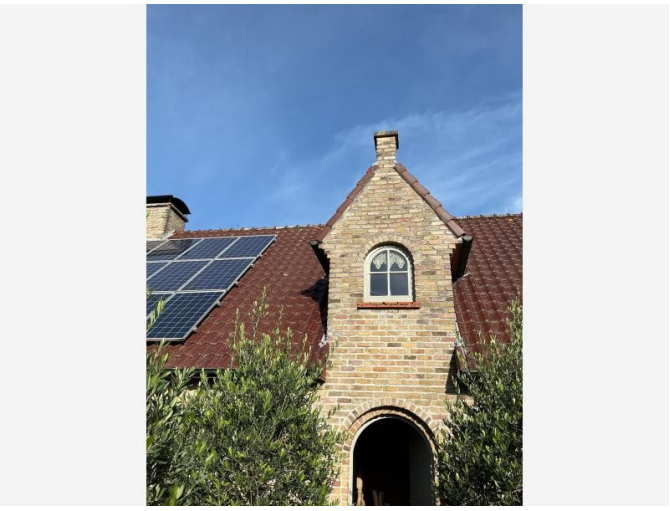
Beschrijving	Notitie	Terug te vinden op plannen
Fiche 14: Dakbedekking kleipannen - niet verdacht	De aanwezige dakbedekking is niet asbestverdacht. Deze bestaat uit kleipannen	Plan 1.9: Hoofdgebouw plan Plan 2.1: Afdak plan
Fiche 15: Afdichtingsmateriaal (mastiek,kit,..) aan schrijnwerk - Niet verdacht	Het aanwezig afkittingsmateriaal (silicone) is niet asbest-verdacht.	Plan 1.4: +1 Plan 1.7: Glv Plan 3.2: Bijgebouw plan
Fiche 16: Dakbedekking hout - niet verdacht	De aanwezige dakbedekking is niet asbestverdacht. Deze bestaat uit	Plan 4.1: Constructie plan
Fiche 17: Dakbedekking metaal - niet verdacht	De aanwezige dakbedekking is niet asbestverdacht. Deze bestaat uit	Plan 3.1: Bijgebouw plan

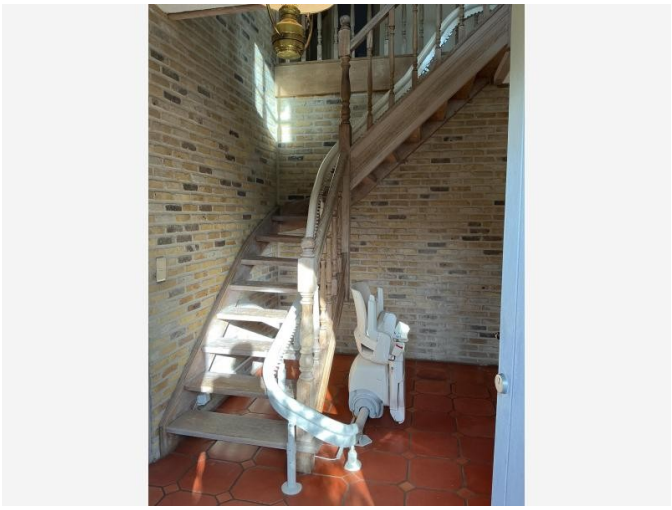
Beschrijving	Notitie	Terug te vinden op plannen
Fiche 19: Liftinfrastructuur - niet aanwezig	-	-
Fiche 20: Leidingisolatie - niet aanwezig	Geen leidingisolatie aanwezig.	-
