Asbestinventarisattest

Ollevierlaan 24, 8660 De Panne

Attestnummer : **20261103-000380.000**
Uitgegeven op : **03.11.2026**
Geldig tot : **03.11.2036**

Niet-asbestveilig

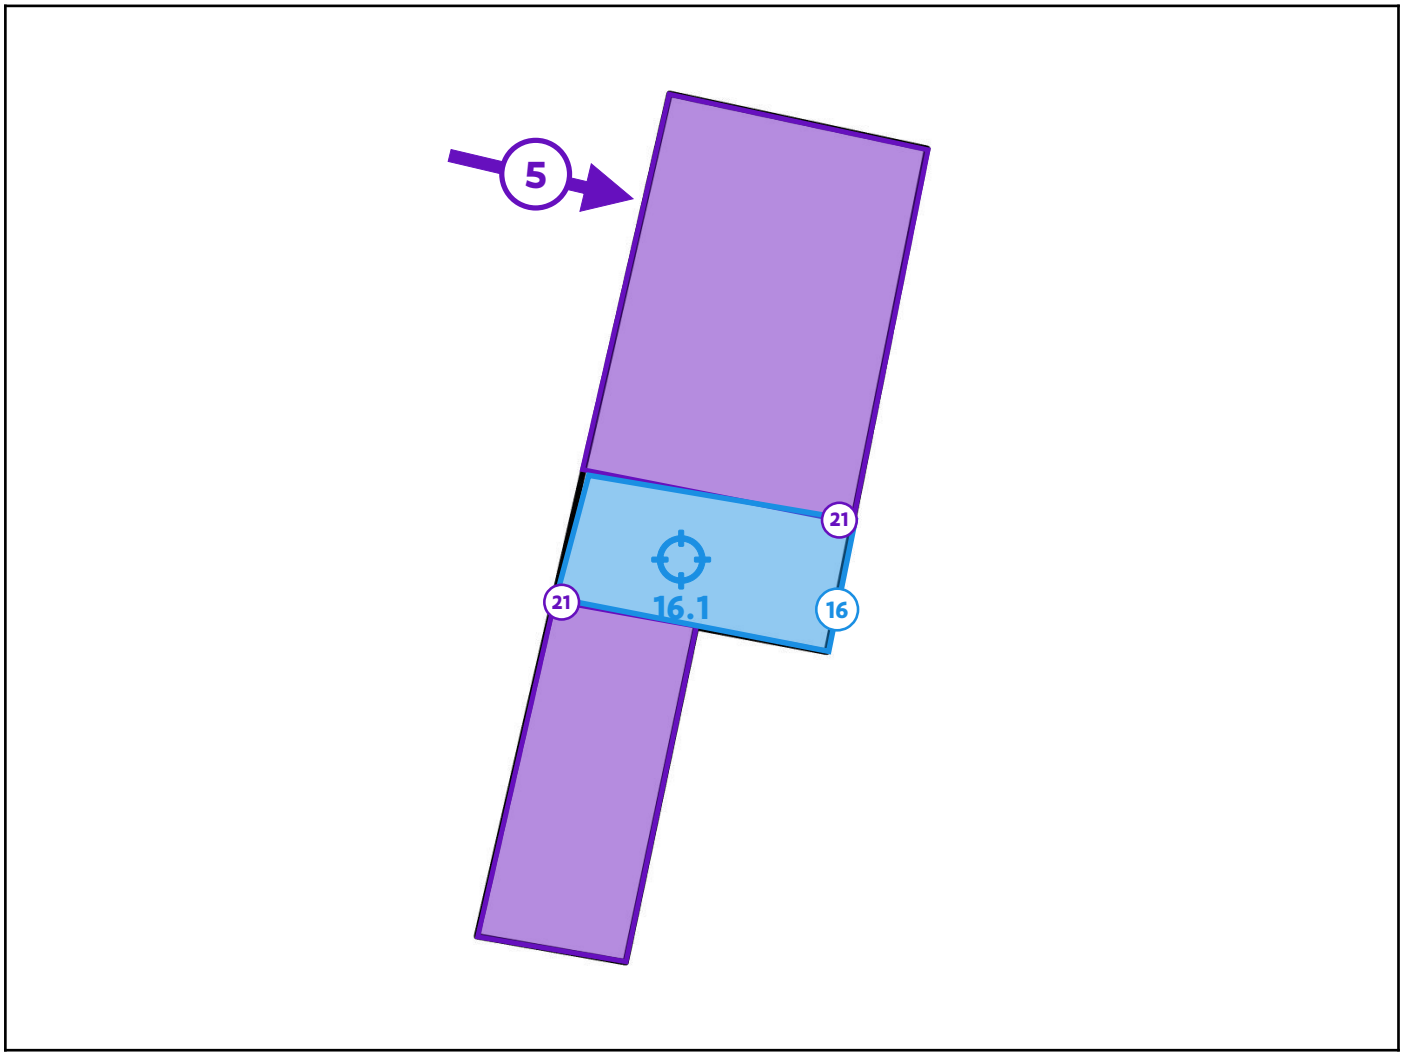
Plan 1.11: Hoofdgebouw plan

Beschrijving	Type	Actie
5. Binnenzijde en bovenzijde van de schouw	Beperking	-
16. Dakbedekking plat dak keuken - Roofing	Geen asbest	-
16.1 Code: M08	Puntmonster	-
21. Dakbedekking kleipannen - niet verdacht	Overige ruimte of materiaal	-

Reden: Het te onderzoeken materiaal situeert zich hoger dan 3,50 m te rekenen vanaf een veilige ondergrond

Uitleg van de asbestdeskundige: De binnenzijde van de schouw kon niet geïnspecteerd worden. Ook van buitenaf was inspectie onmogelijk omwille van de hoogte(hoger dan 3.5m). Asbestverdachte toepassingen kunnen aanwezig zijn. Dit betreft een beperking op middellange termijn.

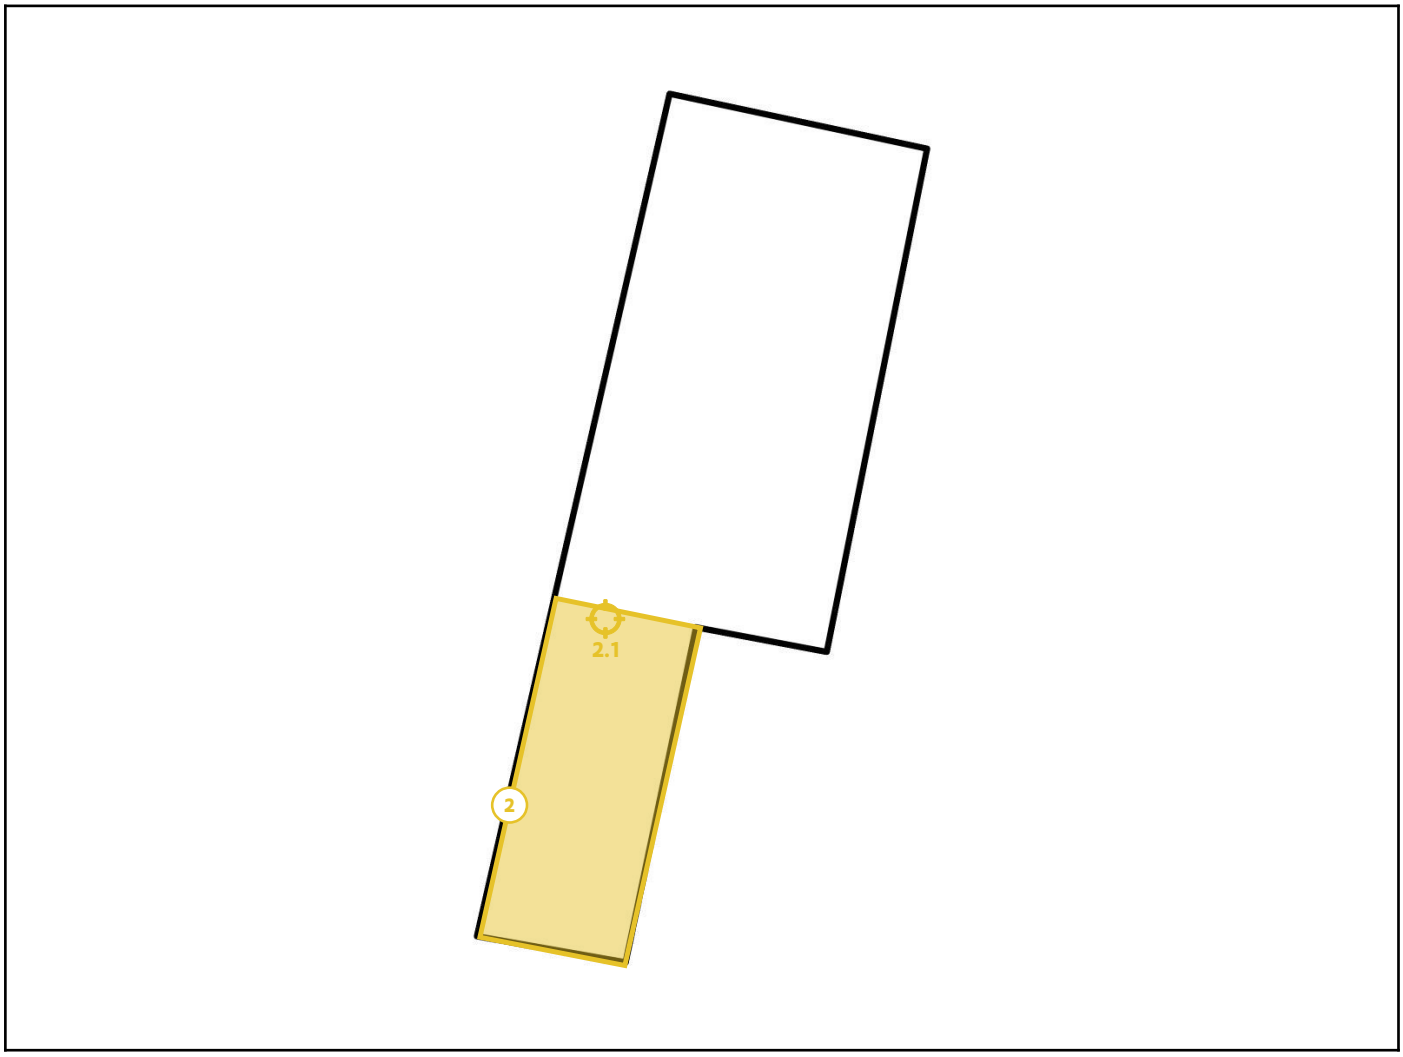
Plan 1.12: Hoofdgebouw plan

Beschrijving	Type	Actie
2. Onderdak cementplaat	Asbestmateriaal	Zorgvuldig beheren
2.1 Code: M06	Puntmonster	-

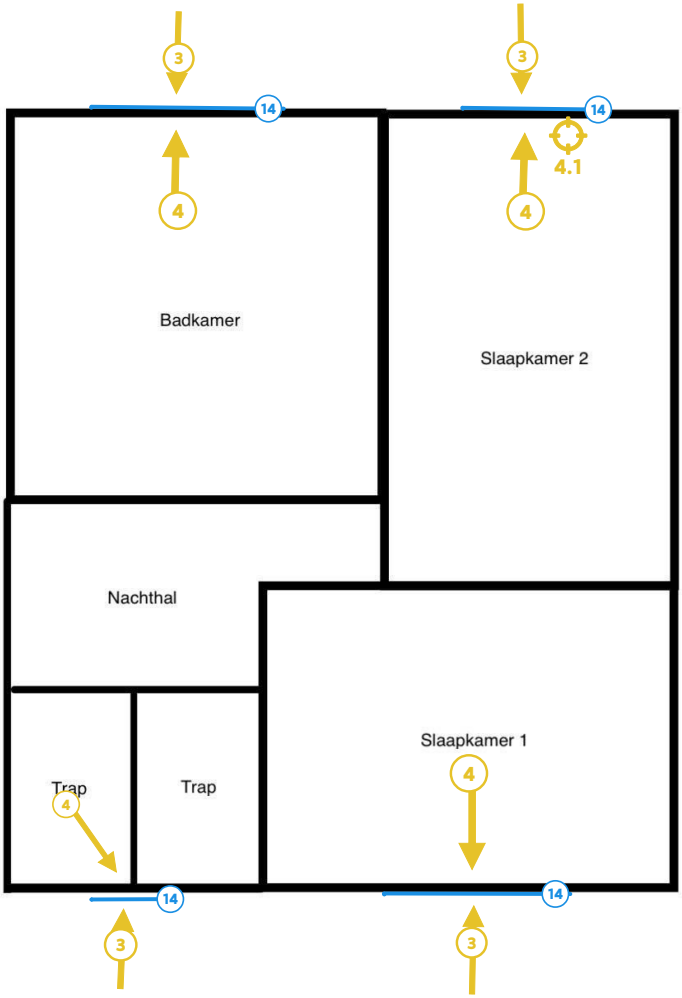
Plan 1.13: +1 ramen en vensterbanken

3. Mastiek/kit tussen muur en profiel buiten	Asbestmateriaal	Zorgvuldig beheren
4. Vensterbank-binnen	Asbestmateriaal	Zorgvuldig beheren
4.1 Code: M05	Puntmonster	-
14. Stopverf/ verf	Geen asbest	-

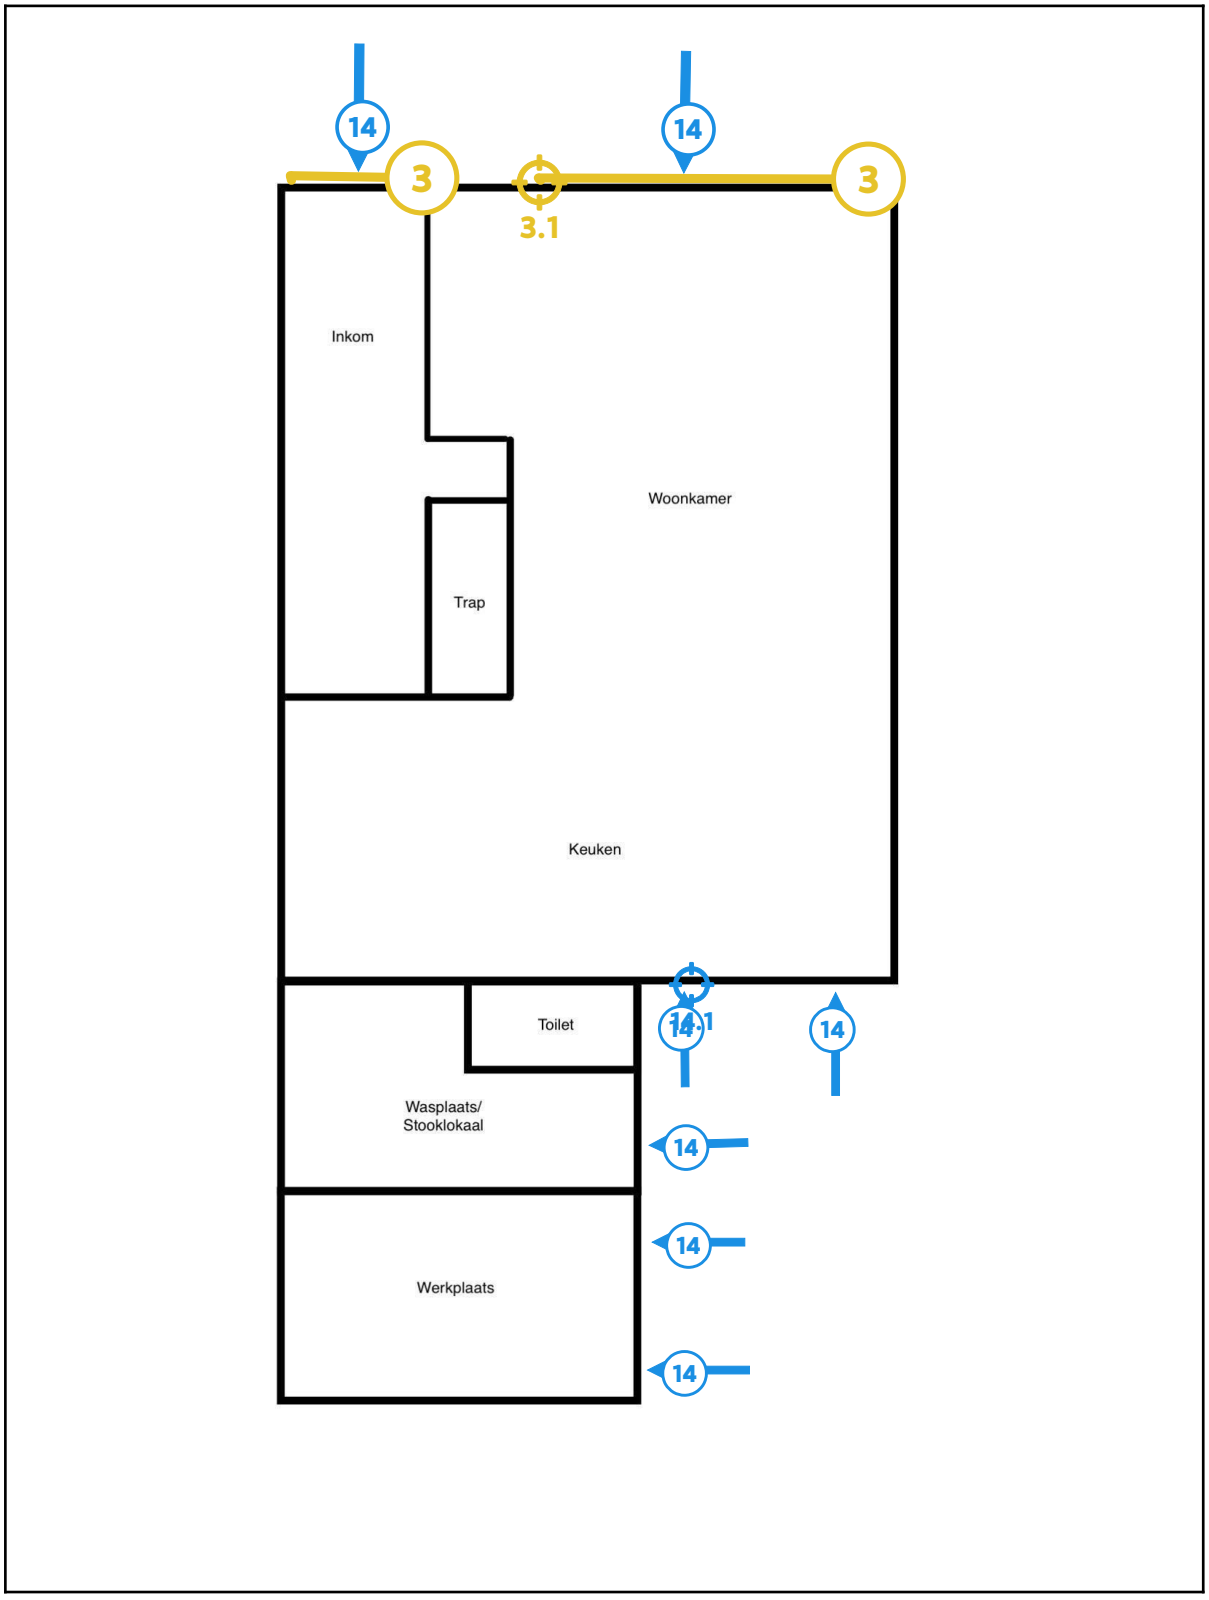
Plan 1.14: Glv Ramen

3. Mastiek/kit tussen muur en profiel buiten	Asbestmateriaal	Zorgvuldig beheren
3.1 Code: M09	Puntmonster	-
14. Stopverf/ verf	Geen asbest	-
14.1 Code: M10	Puntmonster	-

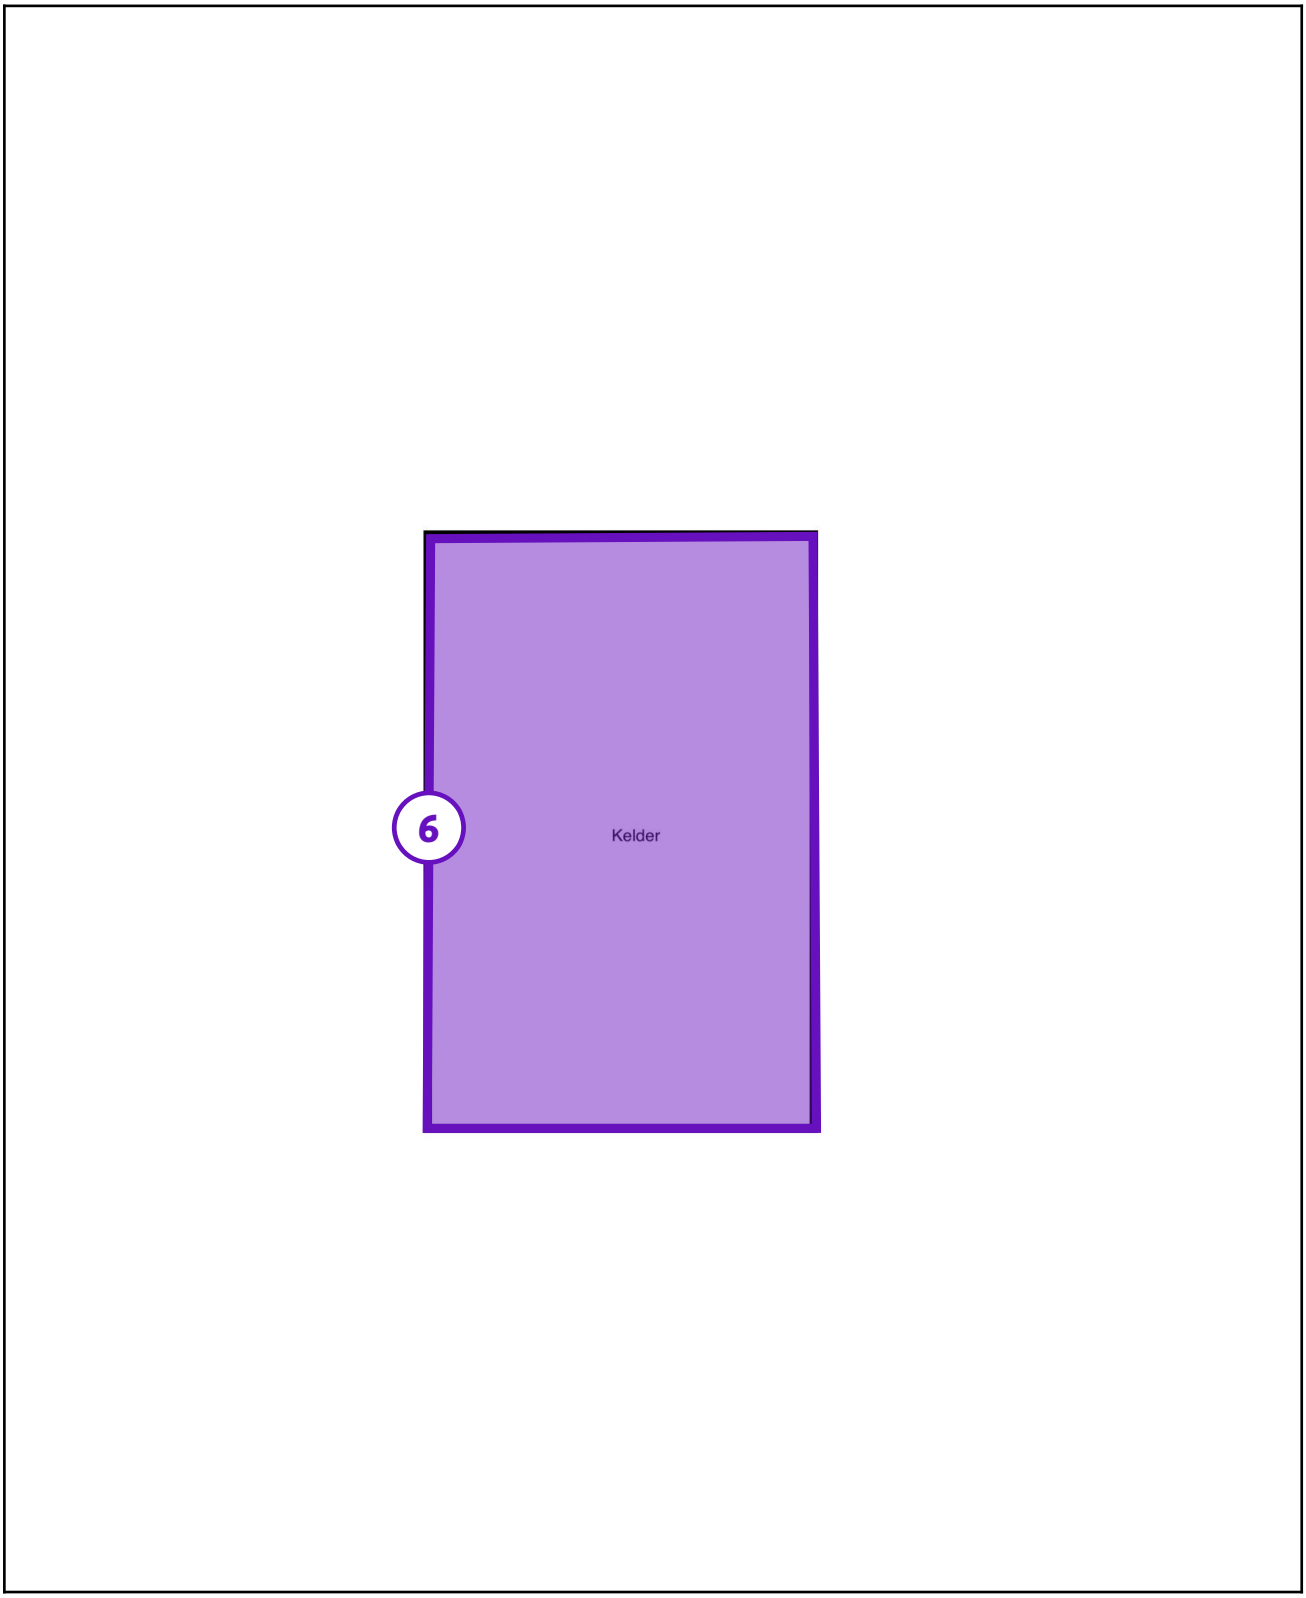
Plan 1.18: Kelder

6. Kelder	Advies	-

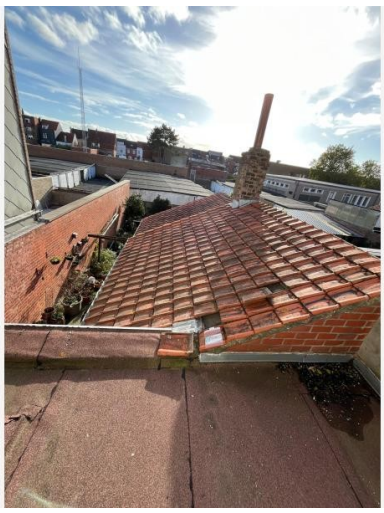
Fiche 2: Onderdak cementplaat

Eindbeoordeling materiaalrisico	Laag materiaalrisico en/of verlaagde kans op vezelvrijgave

Gebondenheid	Categorie 1: hechtgebonden in oorsprong
Asbestsoort (vezeltype)	Crocidoliet aanwezig
Asbestconcentratie	Laag (< 50%)
Afschermingsgraad van het gehele materiaal	Alleen randen, niet afgeschermd, maar geen contact met binnenluchtstromen
Toestand van het materiaal	Licht beschadigd, licht verweerd. Intacte calciumsilicaatplaat of materiaal met categorie 3-gebondenheid

#	Type	Referentie	Resultaat
2.1	Puntmonster	M06	Chrysotiel, Crocidoliet

- Zorg voor een veilig beheer en verwijder dit asbestmateriaal wanneer het bij werken eenvoudig bereikbaar wordt. Controleer de toestand jaarlijks op wijzigingen.

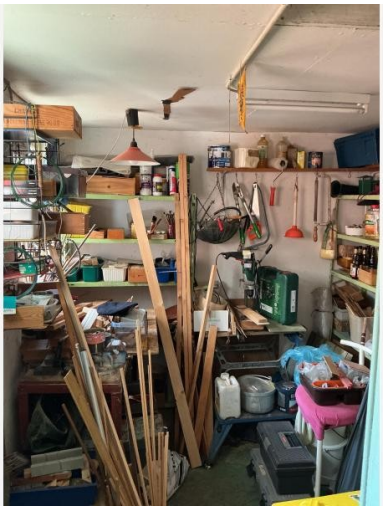
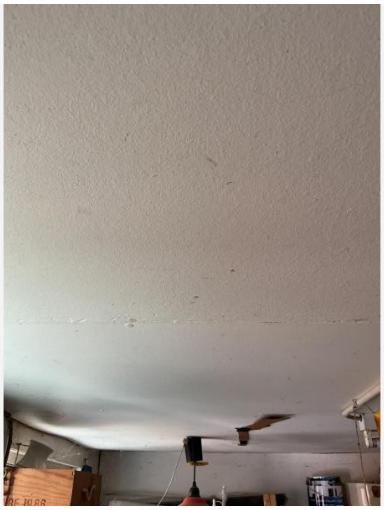
Fiche 10: Plafondafwerking in hout

Informatie over een materiaal dat de asbestdeskundige niet kan waarnemen of vaststellen

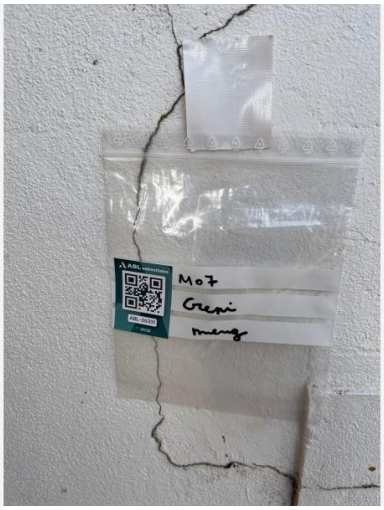
Fiche 17: Crepi achtergevel (buiten)

Geen asbest
