Asbestinventarisattest

Sint-Elisabethplein 1A, 9000 Gent

Attestnummer : **20261029-000130.000**
Uitgegeven op : **29.10.2026**
Geldig tot : **Onbeperkt** (tenzij de toestand wijzigt)

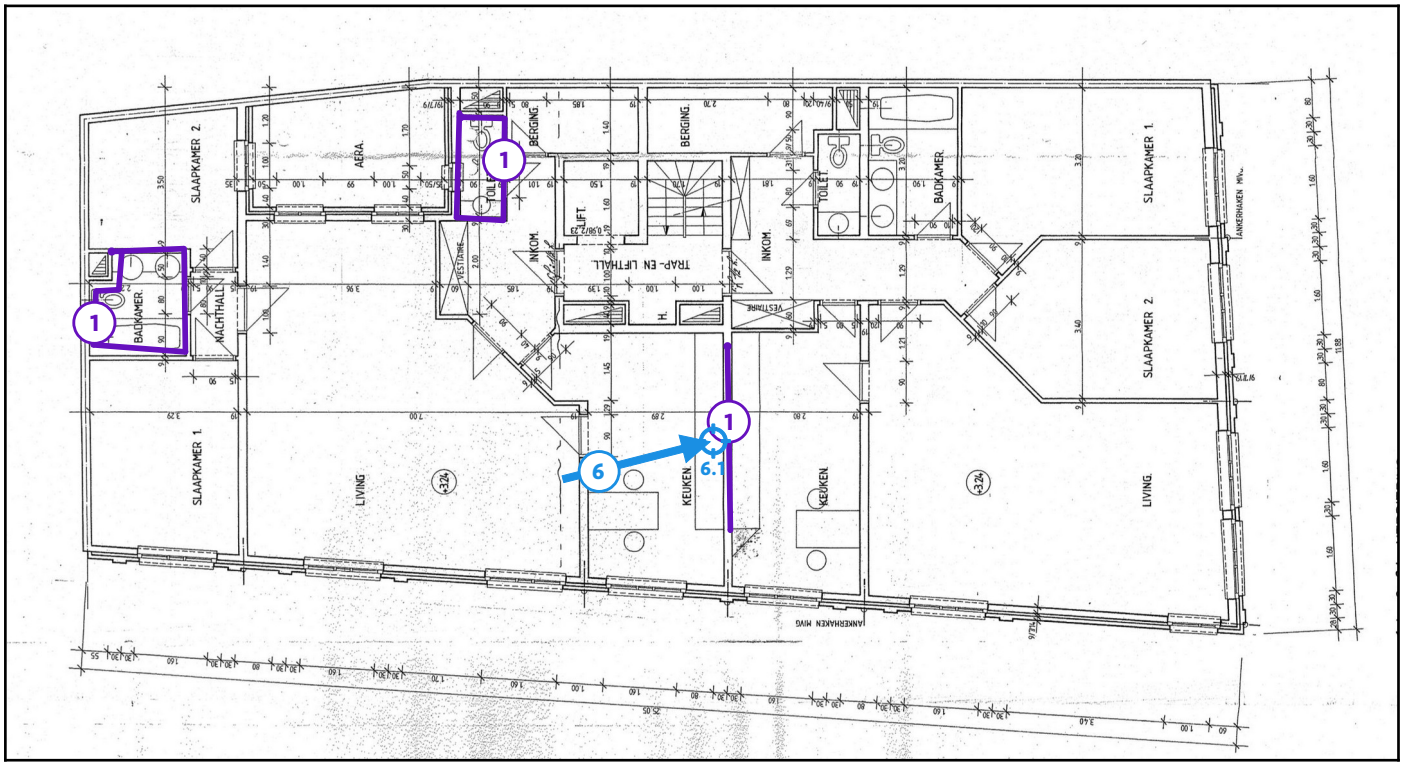
Plan 1.1: Plan appartement

Beschrijving	Type	Actie
1. Lijm achter faiancetegels	Advies	-
6. Anti-dreunplaat wasbak	Geen asbest	-
6.1 Code: 509	Puntmonster	-

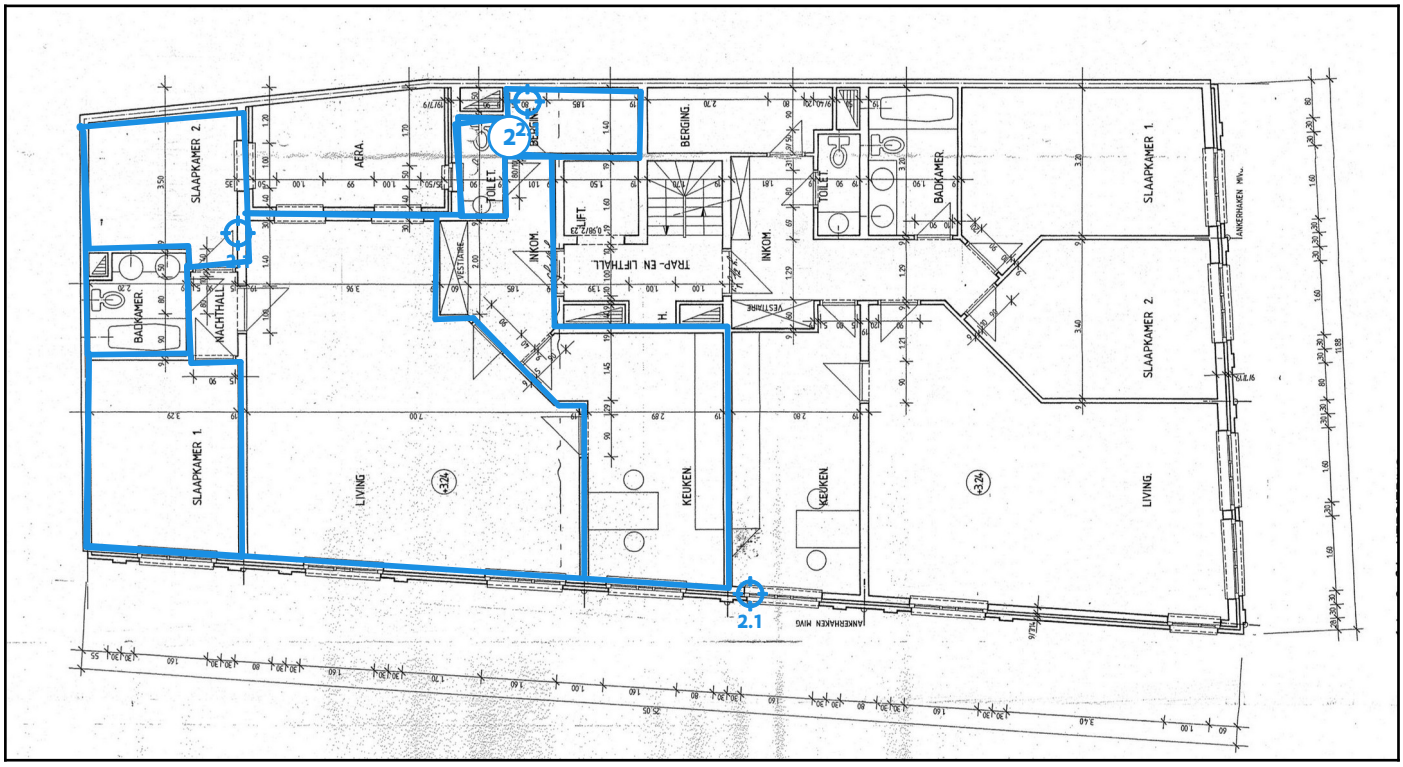
Plan 1.2: Plan appartement

Beschrijving	Type	Actie
2. Wanden: pleisterwerk	Geen asbest	-
2.1 Code: 101	Mengmonster	-

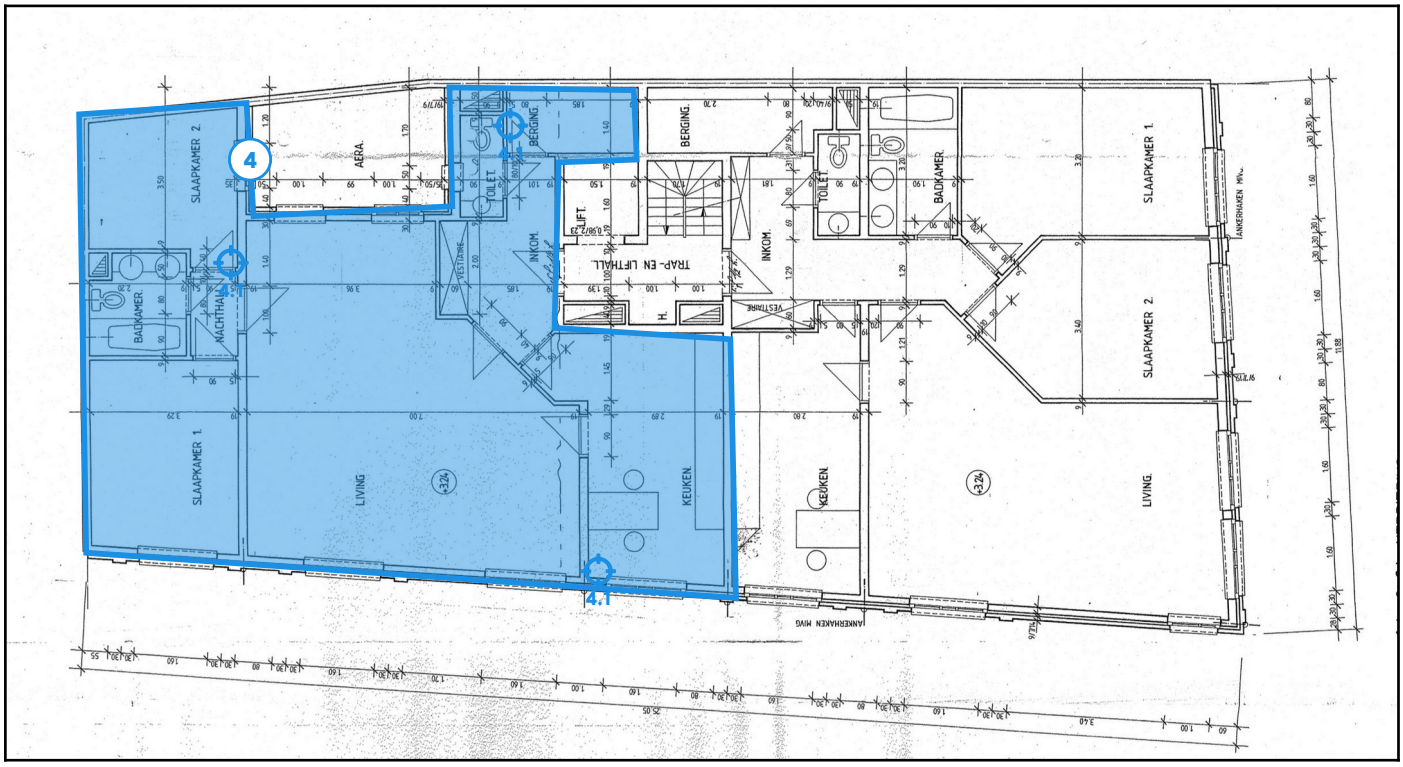
Plan 1.3: Plan appartement

Beschrijving	Type	Actie
4. Plafonds: pleisterwerk	Geen asbest	-
4.1 Code: 201	Mengmonster	-

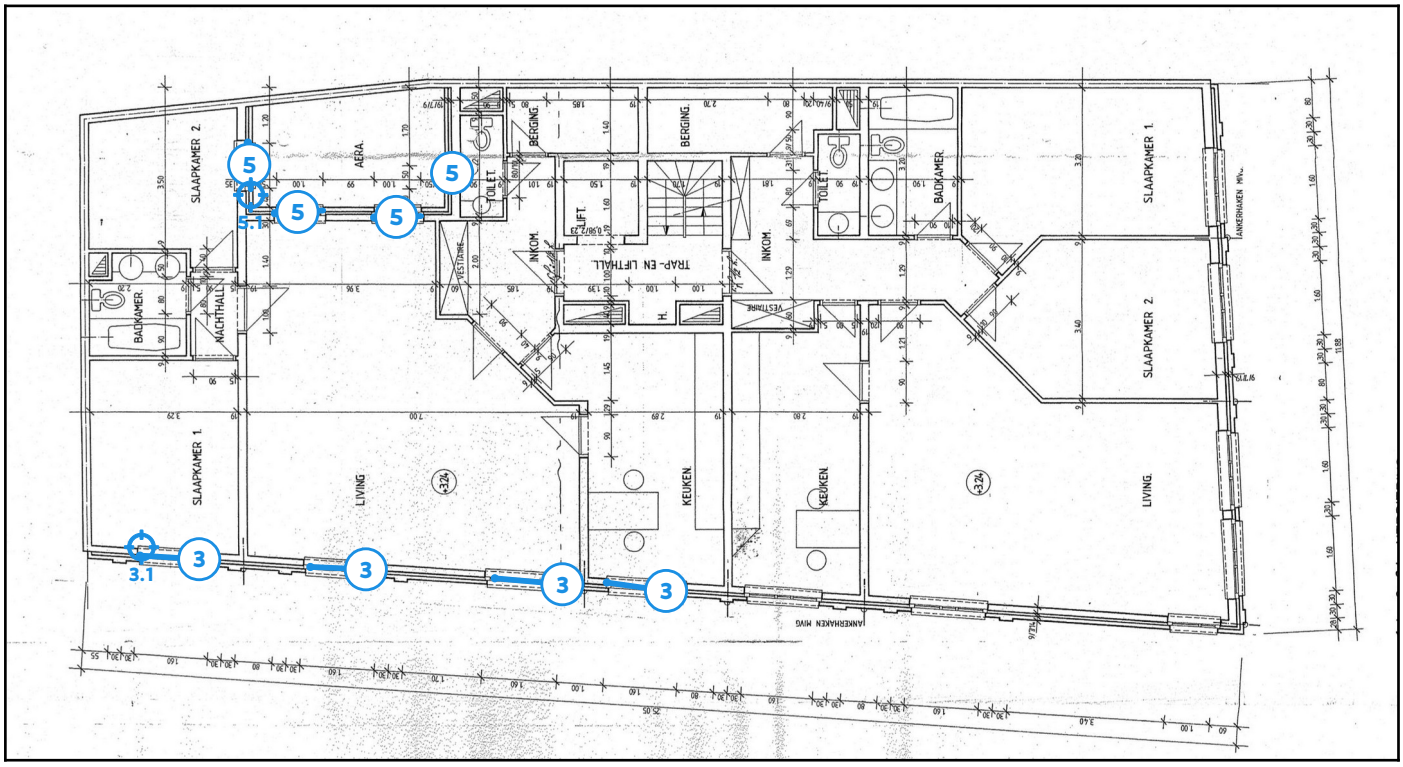
Plan 1.4: Plan appartement

Beschrijving	Type	Actie
3. Schrijnwerk: Afkitting tussen gevel en profiel aan de voorgevel	Geen asbest	-
3.1 Code: 802-V	Puntmonster	-
5. Schrijnwerk: Afkitting tussen gevel en profiel aan de achtergevel	Geen asbest	-
5.1 Code: 802	Puntmonster	-

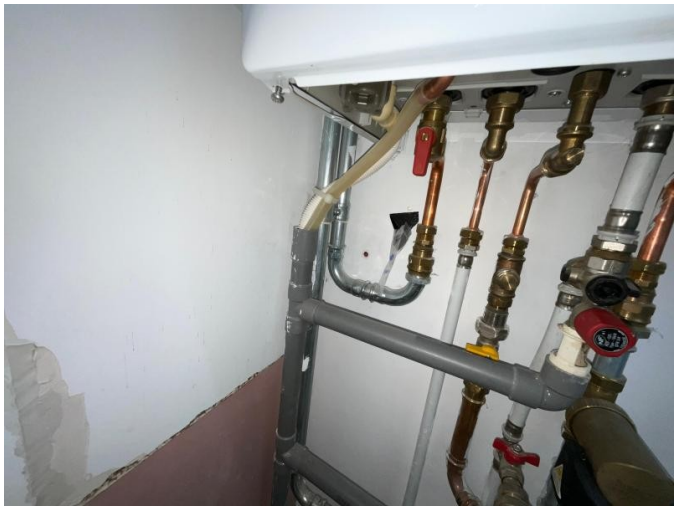
Fiche 2: Wanden: pleisterwerk

Geen asbest

#	Type	Referentie	Resultaat
2.1	Mengmonster	101	Geen asbest
