Rapport de contrôle d'installations électriques à basse et à très basse tension

REF. 54/2026/90119/D01:1

DATE DU CONTRÔLE	**28/10/2026 (10:15 - 10:45)**	AGENT VISITEUR	**Patrick Braham**
ADRESSE DU CONTRÔLE	**Rue de la Montagne 14 - 4820 Dison**	TYPE DE CONTRÔLE	**Visite de contrôle vente ancienne installation (8.4.2.)**

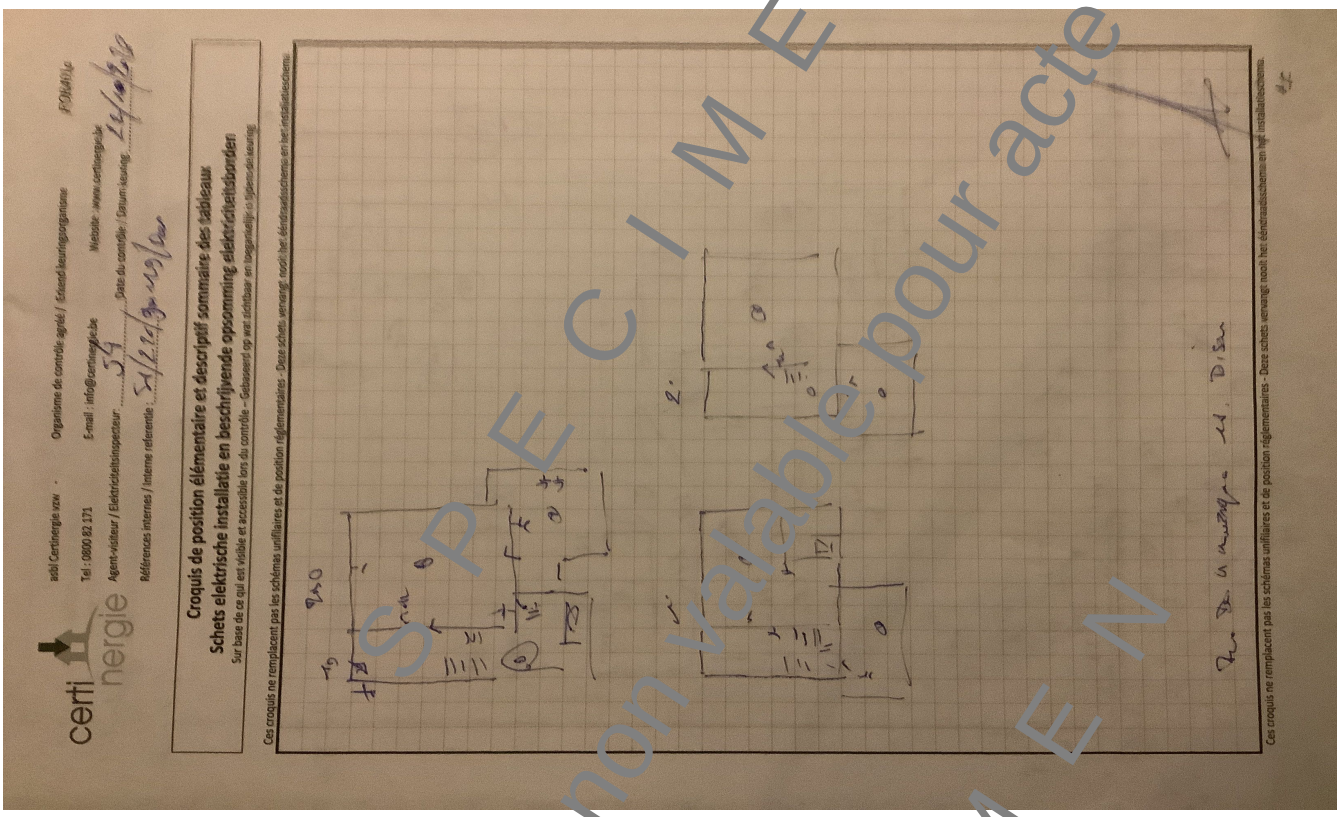
Croquis de position élémentaire et descriptif sommaire des tableaux

sur base de ce qui est visible et accessible lors du contrôle
Note : ces croquis ne remplacent pas les schémas unifilaires et de position réglementaires
