Asbestinventarisattest

Daalstraat 172, 1790 Affligem

Attestnummer : **20261104-000015.000**
Uitgegeven op : **04.11.2026**
Geldig tot : **Onbeperkt** (tenzij de toestand wijzigt)

Asbestveilig (maar mogelijk niet asbestvrij)

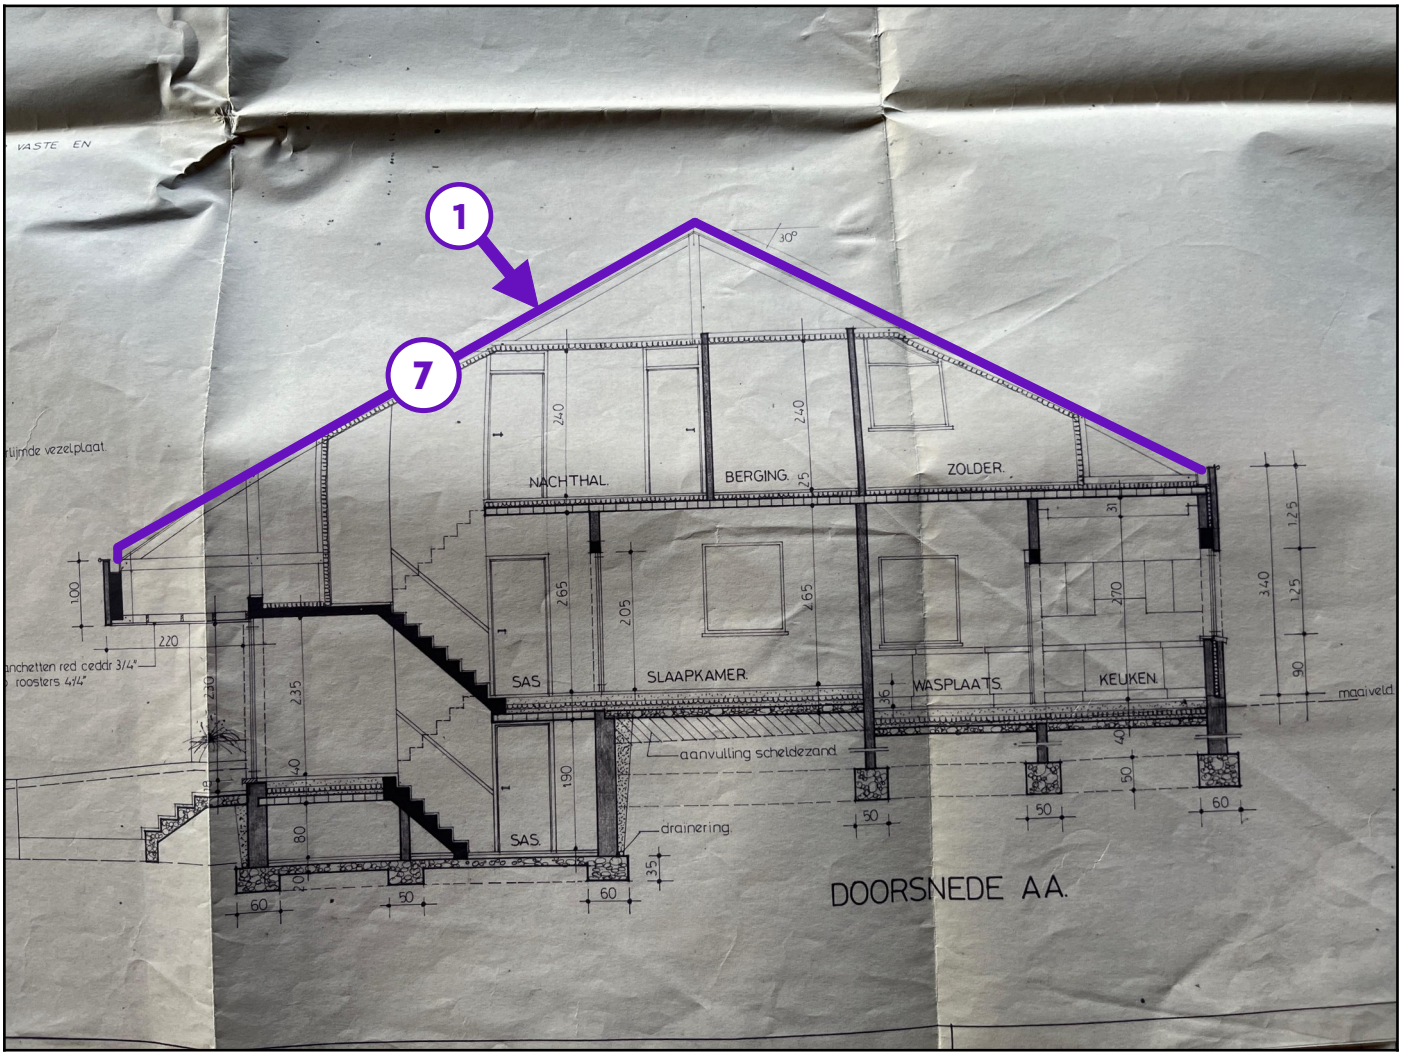
Plan 1.1: Dakbedekking

Beschrijving	Type	Actie
1. Binnenzijde en bovenzijde van de schouw	Beperking	-
7. Dakbedekking - niet verdacht	Overige ruimte of materiaal	-

Reden: Het te onderzoeken materiaal situeert zich hoger dan 3,50 m te rekenen vanaf een veilige ondergrond

Uitleg van de asbestdeskundige: De binnenzijde van de schouw kon niet geïnspecteerd worden. Ook van buitenaf was inspectie onmogelijk omwille van de hoogte(hoger dan 3.5m). Asbestverdachte toepassingen kunnen aanwezig zijn. Dit betreft een beperking op middellange termijn.

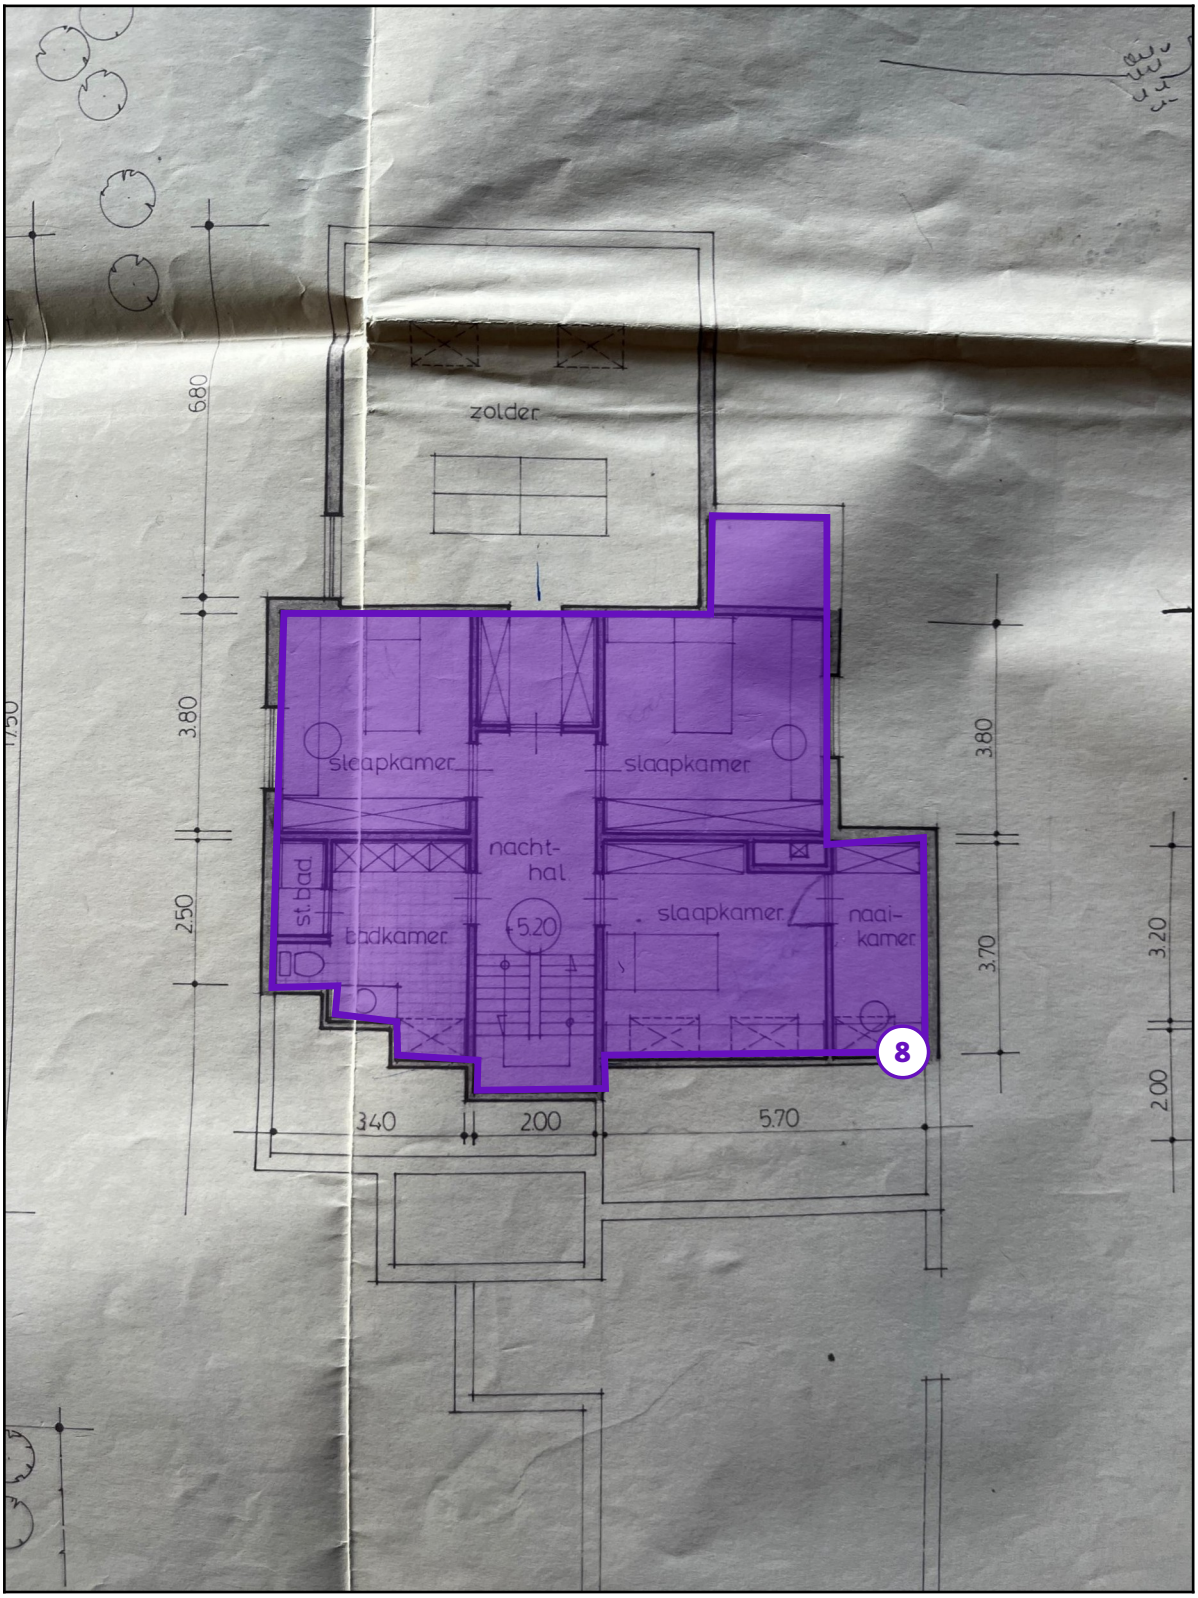
Plan 1.2: Onderdak

Beschrijving	Type	Actie
13. Onderdak - niet verdacht	Overige ruimte of materiaal	-

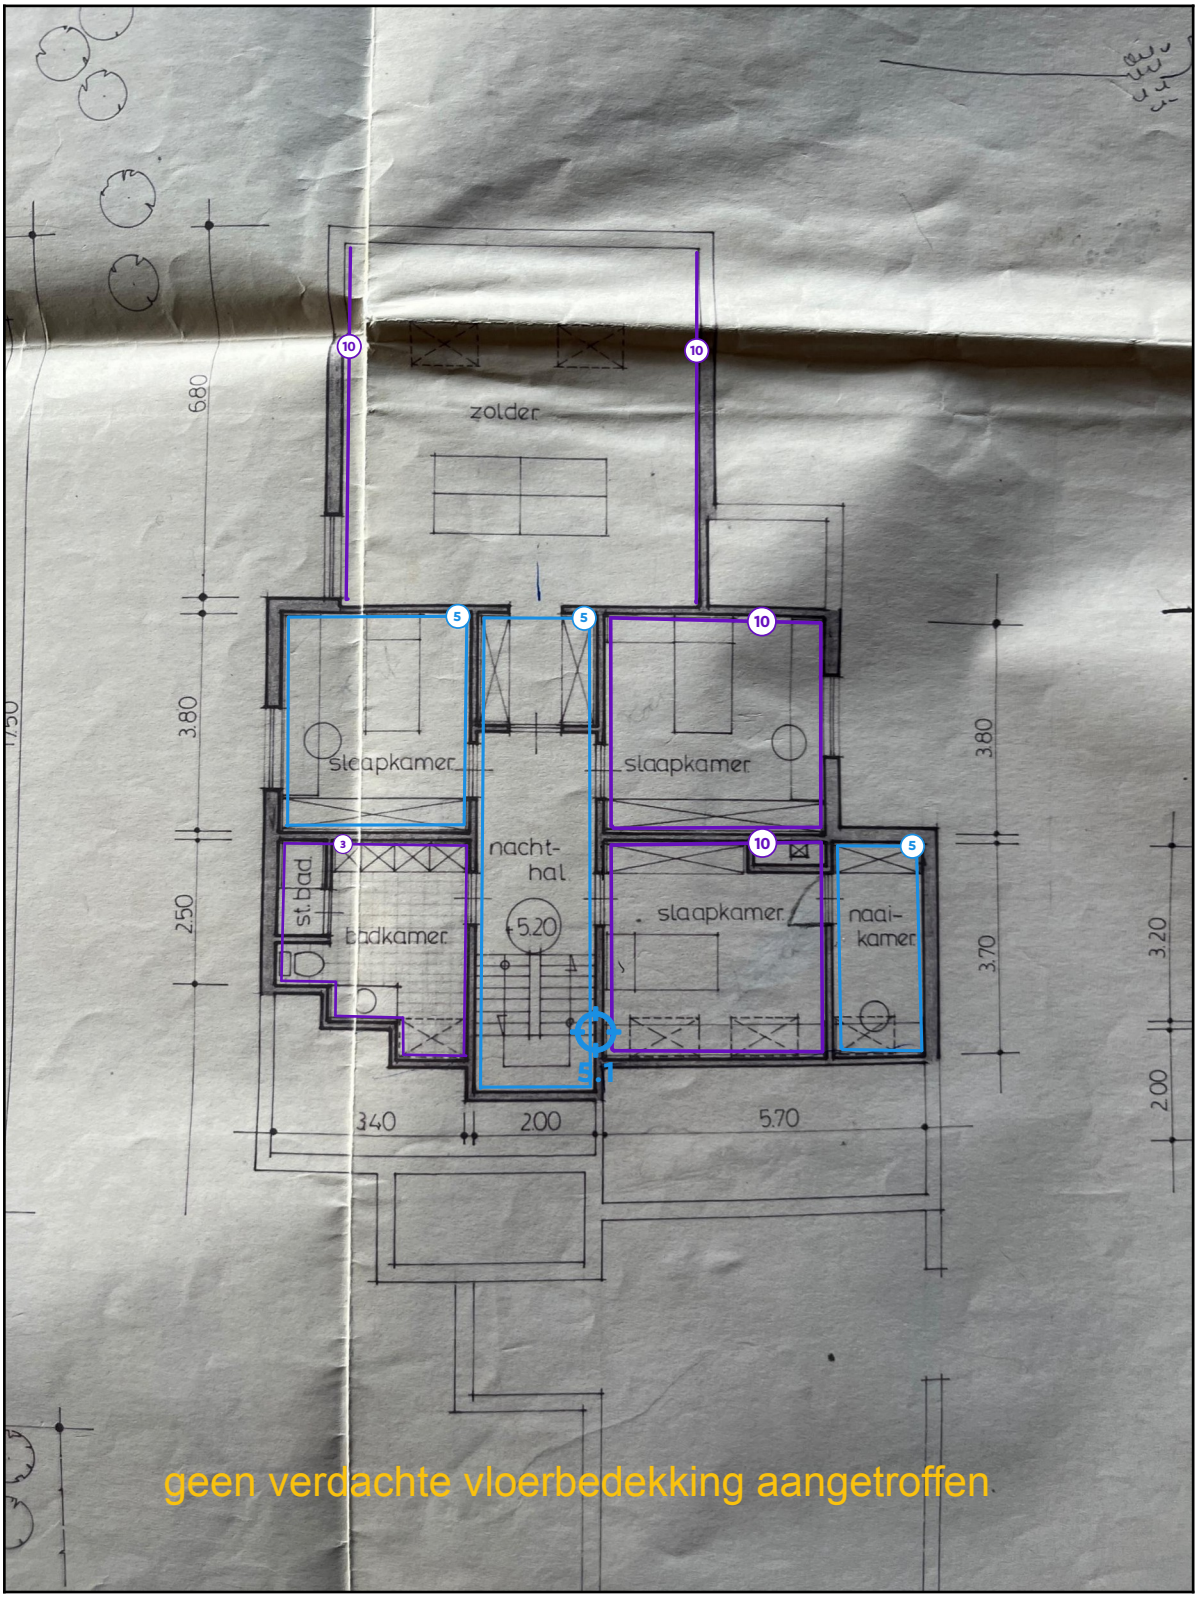
Plan 1.4: Verdieping +1

2. Vloerbedekking - Niet verdacht	Advies	-
3. Tegellijm achter wandtegels & plinten	Advies	-
5. Pleisterwerk wanden	Geen asbest	-
5.1 Code: M01	Mengmonster	-
10. Pleisterwerk - Niet aanwezig	Overige ruimte of materiaal	-

Op moment van de inspectie kon niet worden nagegaan of de tegellijm achter de muurtegels/plinten asbestverdacht is. Bij renovatie of verwijdering van de tegels dient het materiaal te worden geanalyseerd voor de werken van start gaan.

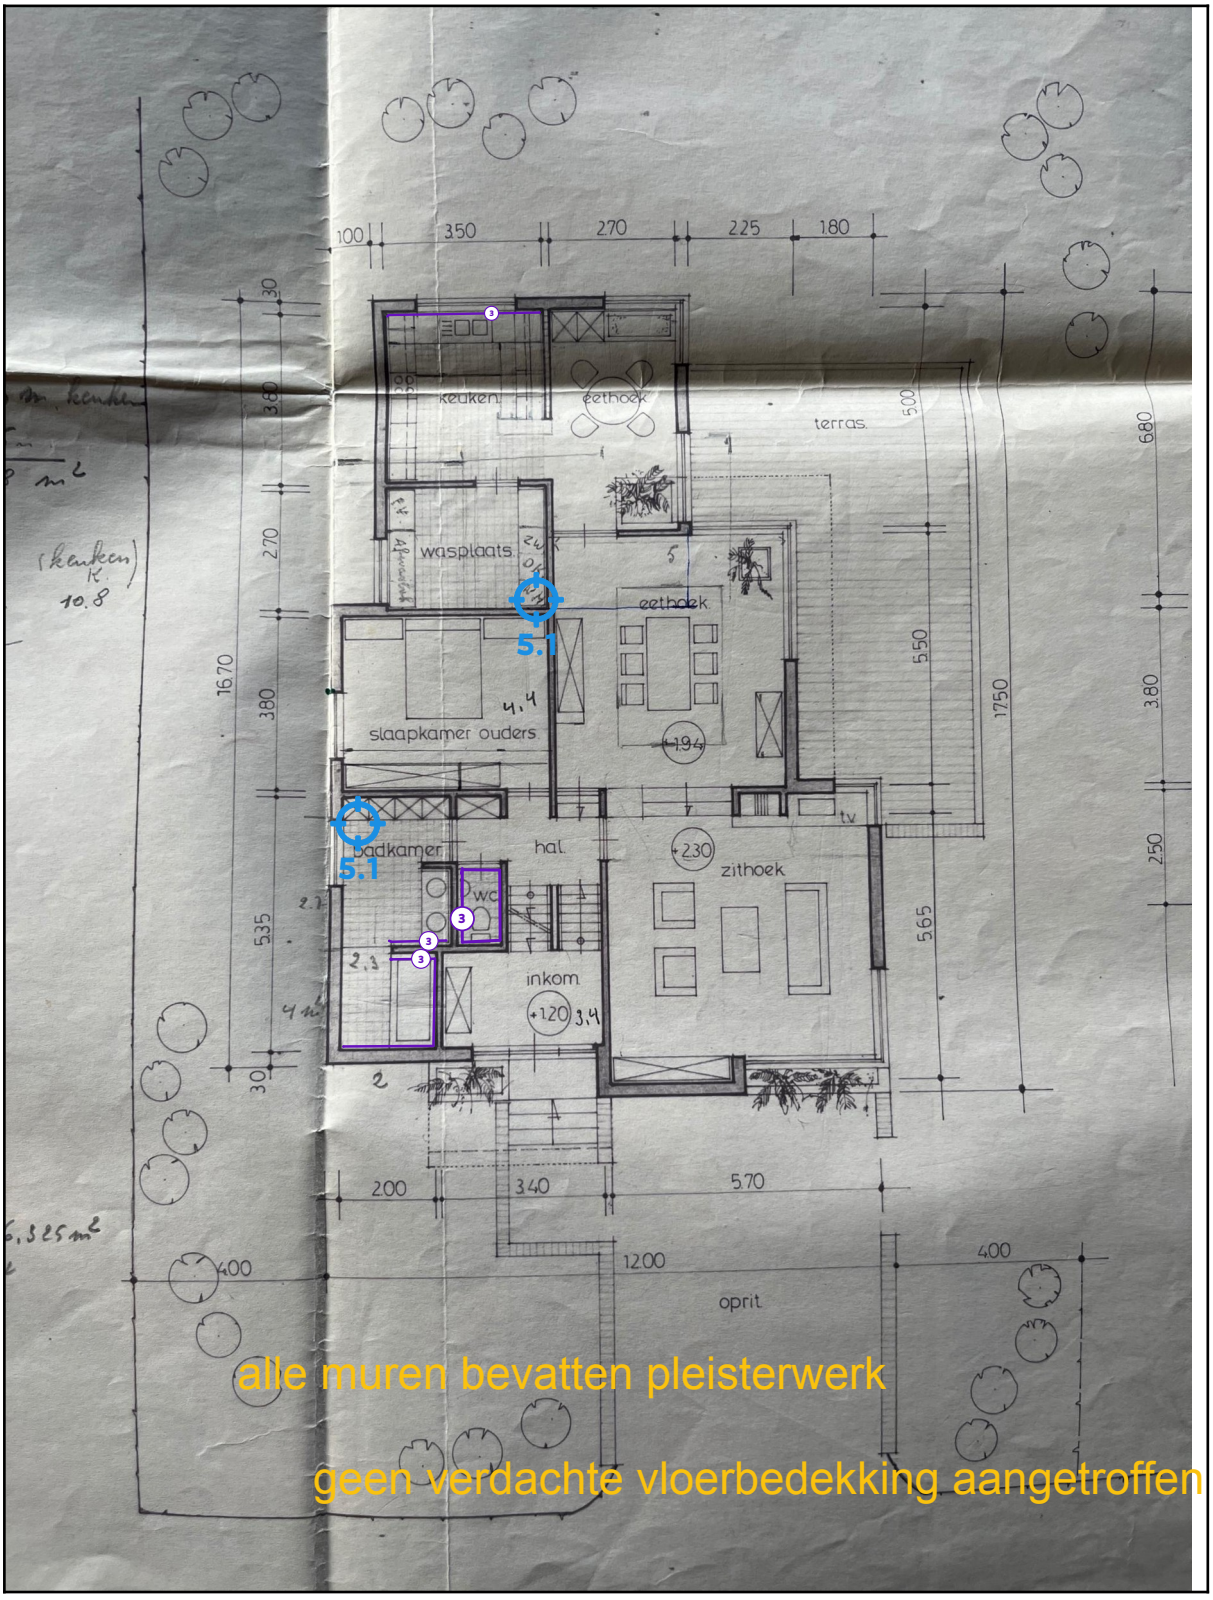
Plan 1.5: Gelijkvloers

4. Pleisterwerk plafonds	Geen asbest	-
4.1 Code: M02	Mengmonster	-

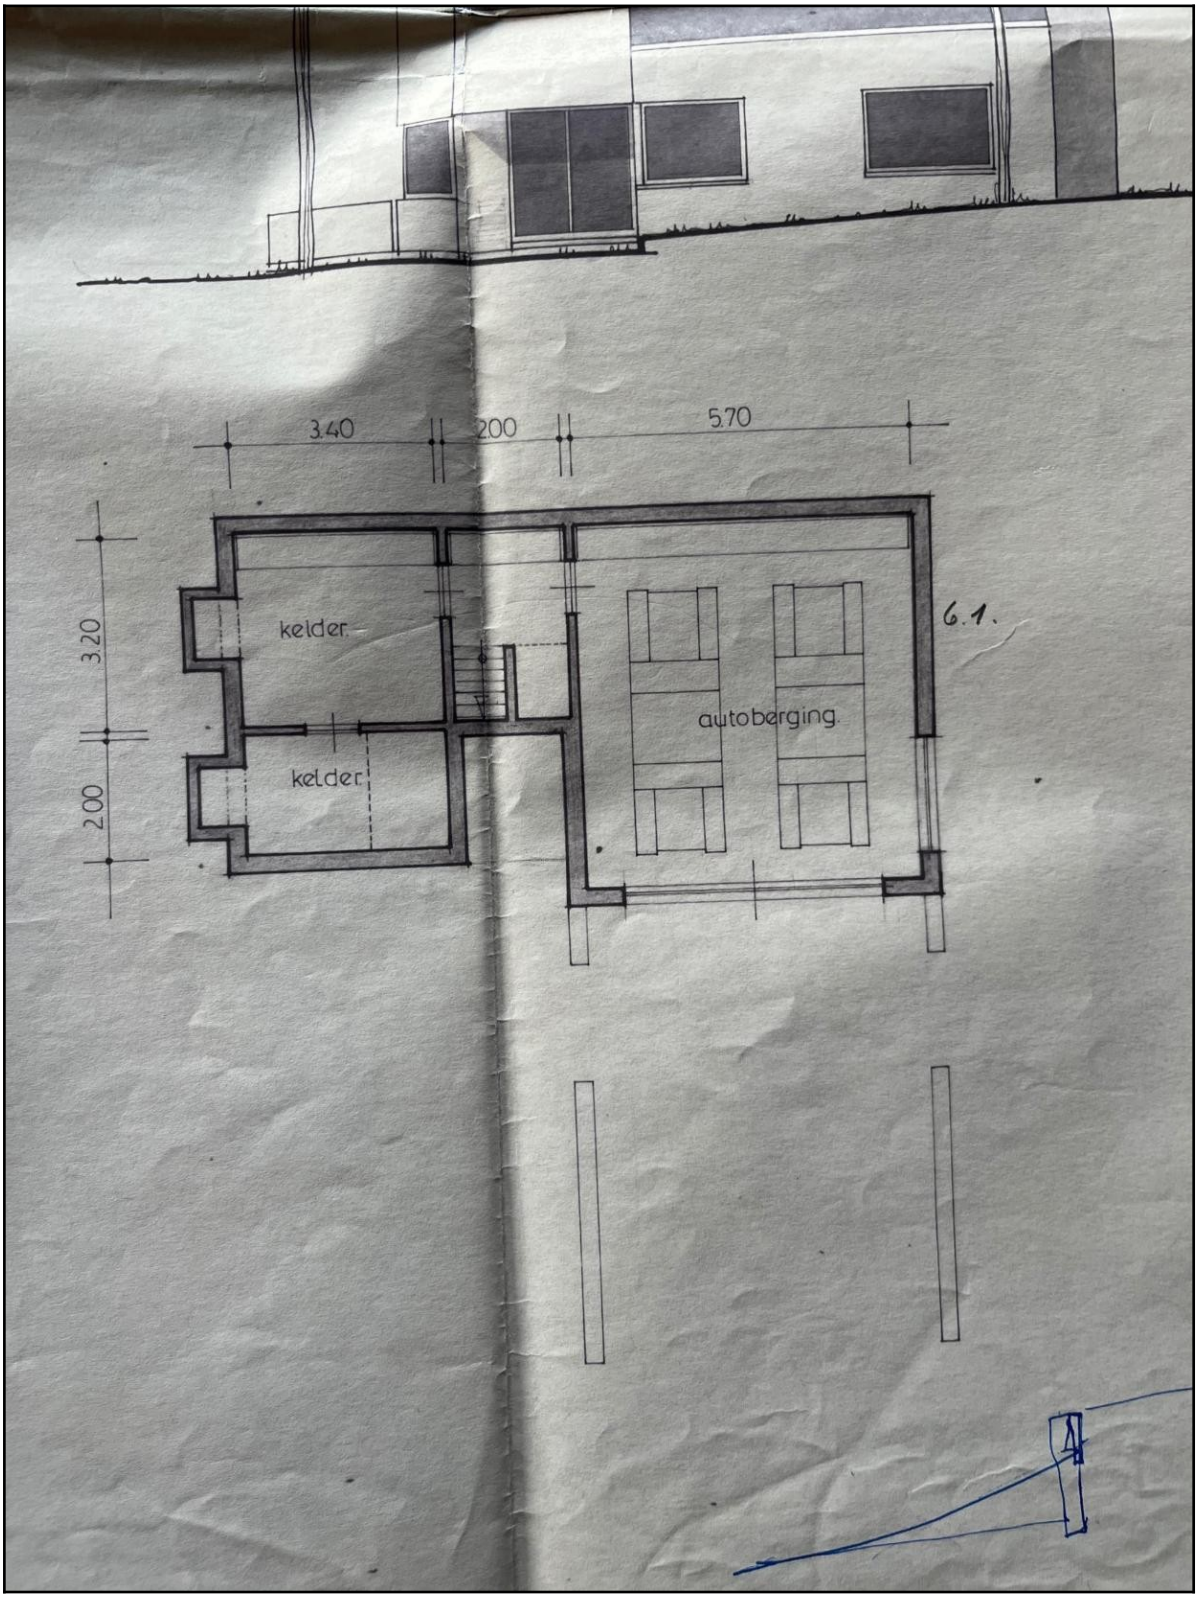
Plan 1.6: Gelijkvloers

2. Vloerbedekking - Niet verdacht	Advies	-
3. Tegellijm achter wandtegels & plinten	Advies	-
5. Pleisterwerk wanden	Geen asbest	-
5.1 Code: M01	Mengmonster	-

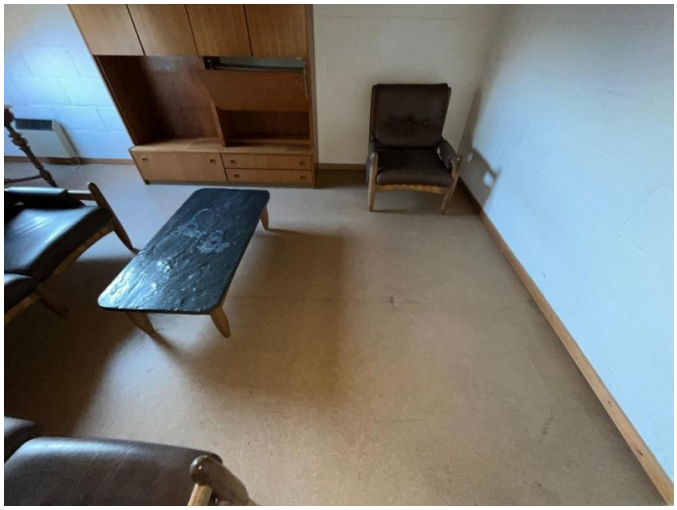
Fiche 2: Vloerbedekking - Niet verdacht

De aanwezige vloerbedekking is niet asbestverdacht. De onderliggende laag was echter niet inspecteerbaar zonder destructie tijdens de inspectie. Mogelijk is de onderliggende laag asbestverdacht.

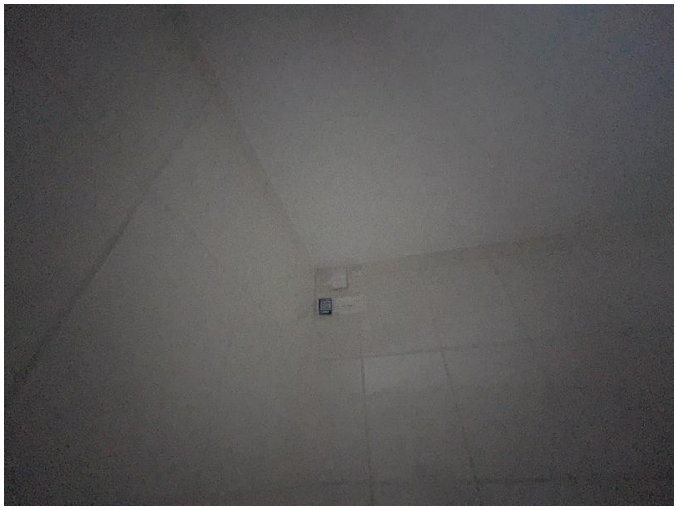
Fiche 4: Pleisterwerk plafonds

Geen asbest

#	Type	Referentie	Resultaat
4.1	Mengmonster	M02	Geen asbest
