# Asbestinventarisattest

Grote Markt 6/3, 2300 Turnhout

Attestnummer : **20250527-000125.000**
Uitgegeven op : **27.05.2025**
Geldig tot : **Onbeperkt** (tenzij de toestand wijzigt)

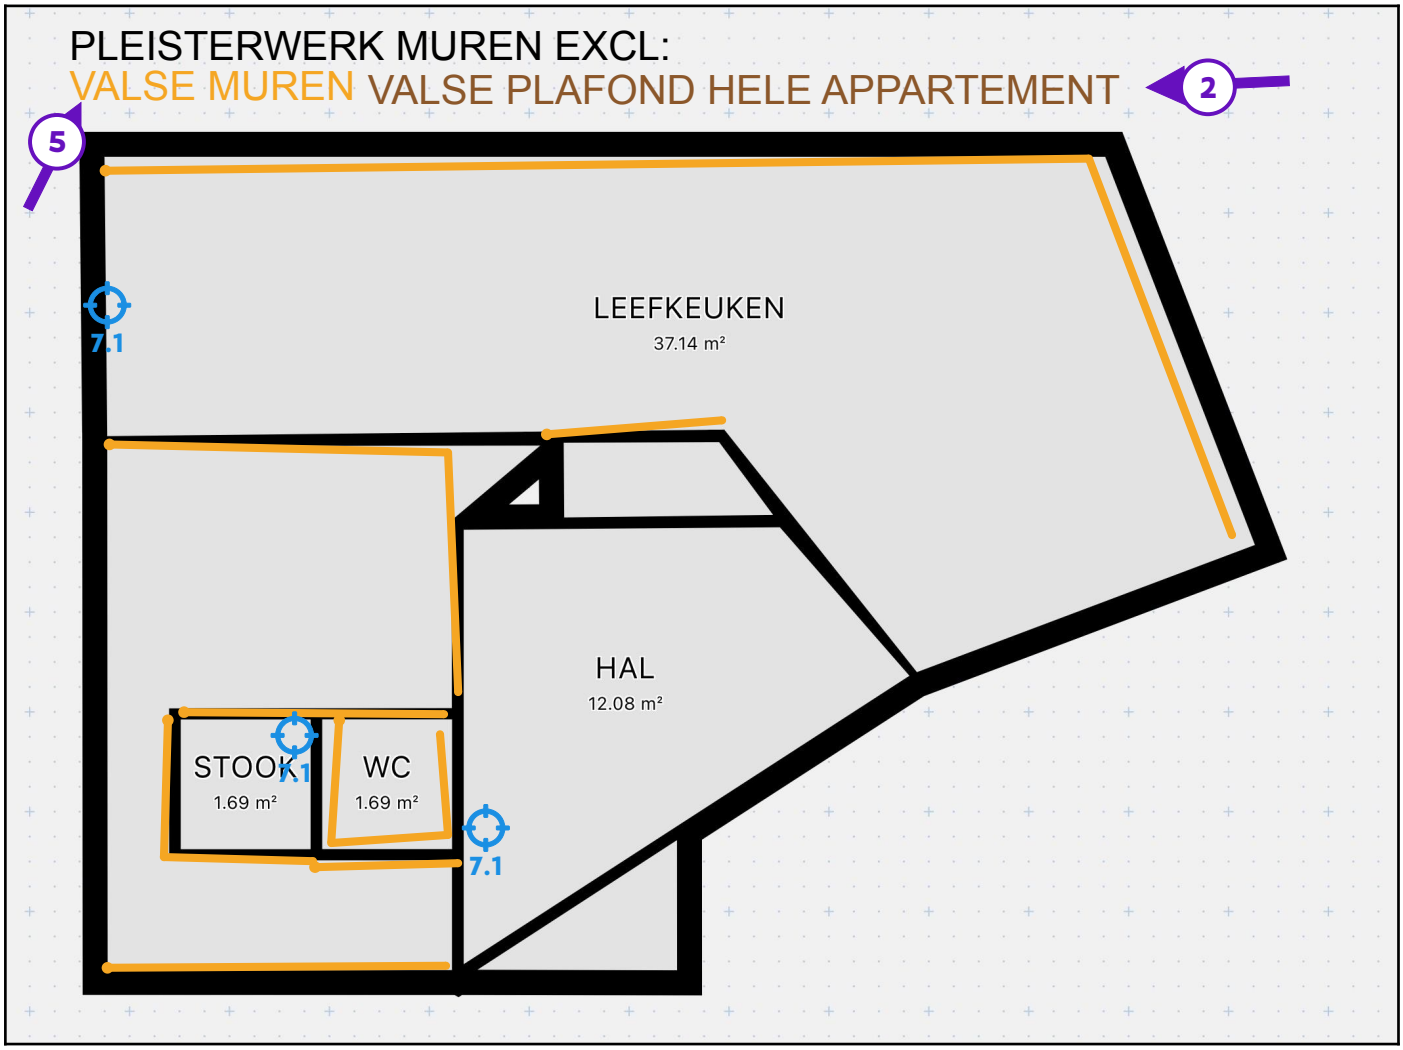
# Plan 1.1: appartement

| Beschrijving | Type | Actie |
|---|---|---|
| 2. Valse plafonds | Advies | - |
| 5. Valse wanden | Advies | - |
| 7. Muurpleister | Geen asbest | - |
| 7.1 Code: 1 | Mengmonster | - |

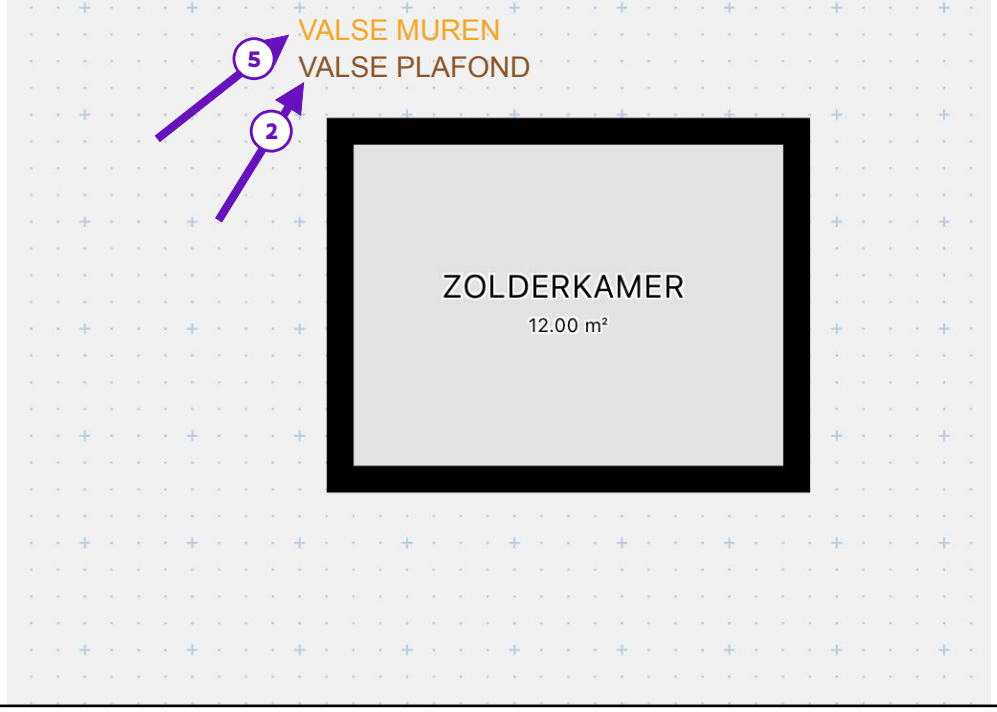
# Plan 1.2: appartement

| Beschrijving | Type | Actie |
|---|---|---|
| 2. Valse plafonds | Advies | - |
| 5. Valse wanden | Advies | - |

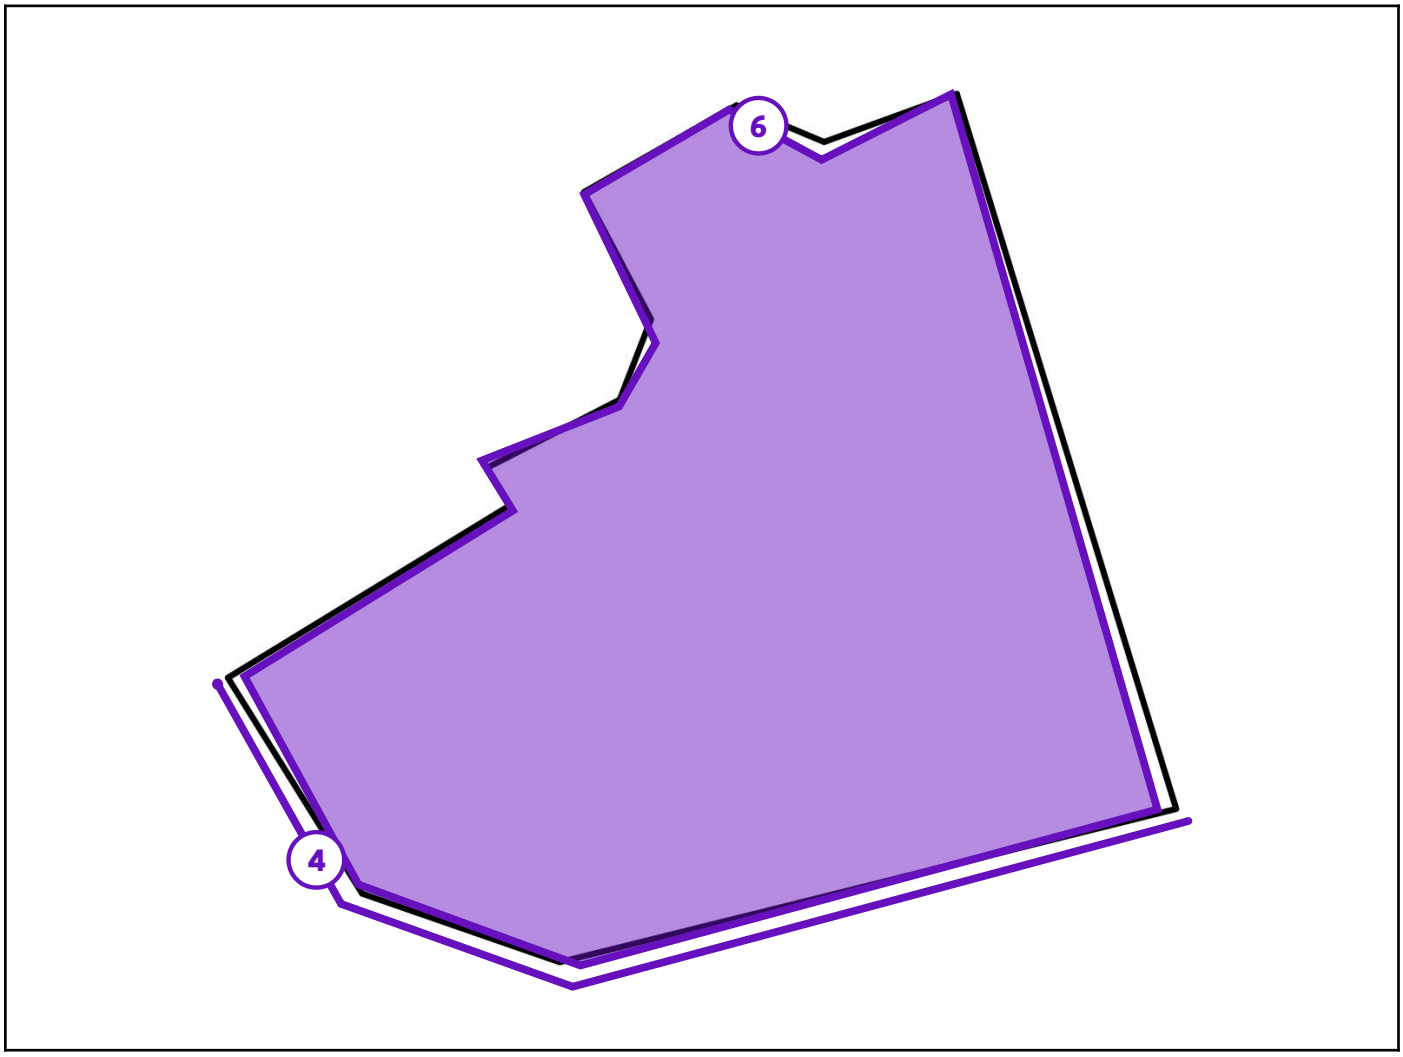
# Plan 1.3: dak plan

| Beschrijving | Type | Actie |
|---|---|---|
| 4. Gevelleien behoort tot de gemeenschappelijke delen | Advies | - |
| 6. Roofing plat dak behoort tot de gemeenschappelijke delen | Advies | - |

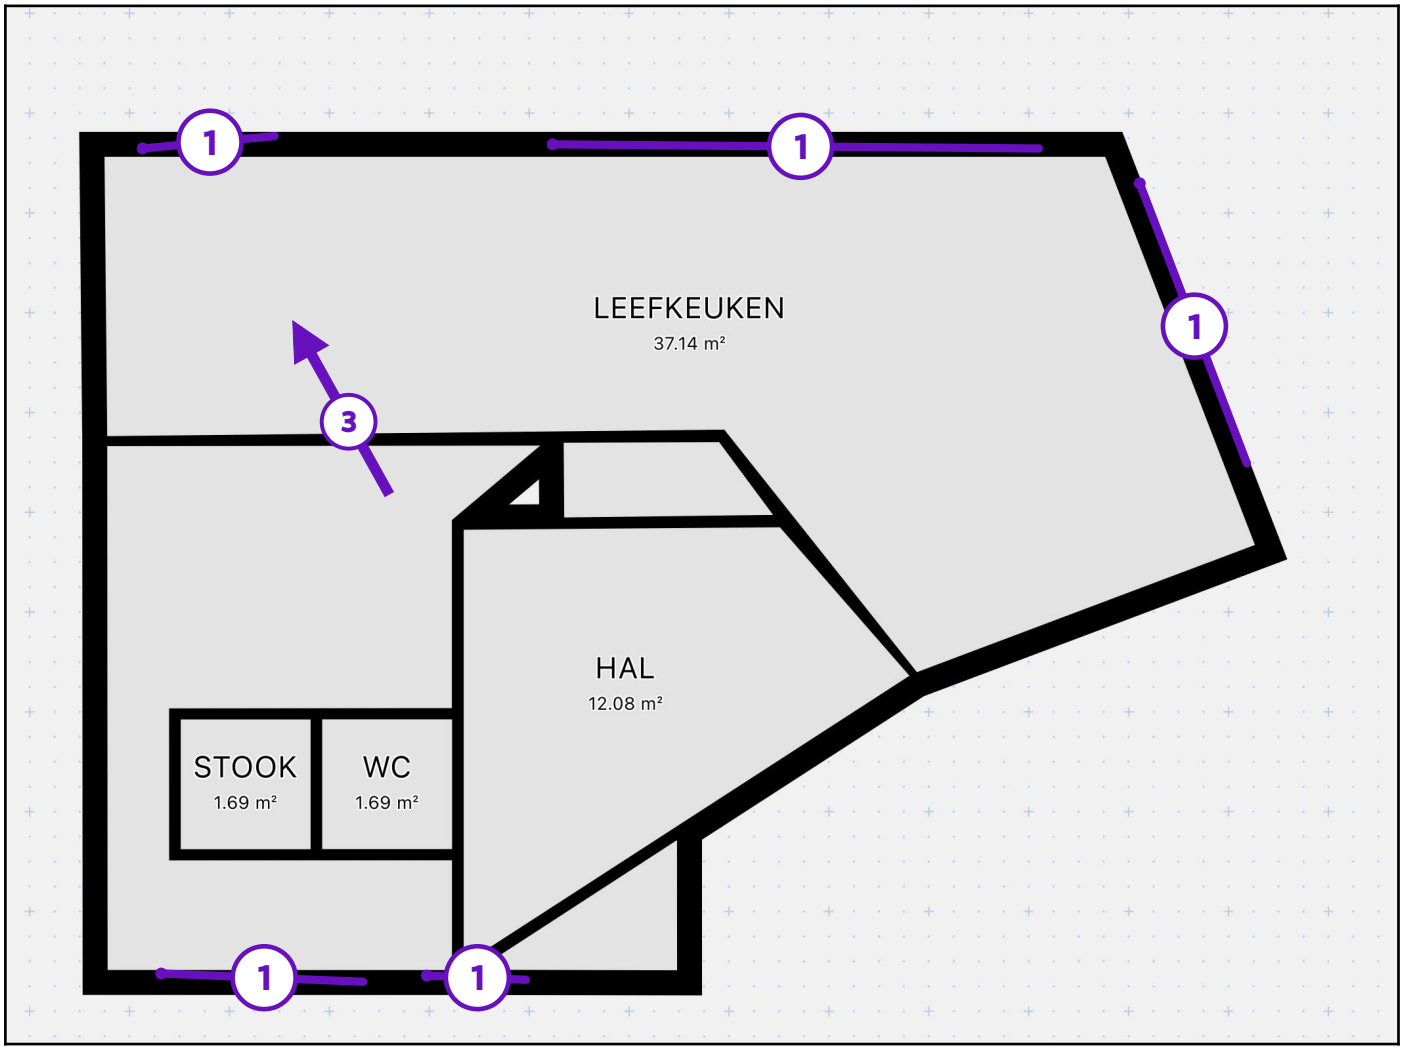
# Plan 1.4: appartement

| Beschrijving | Type | Actie |
|---|---|---|
| 1. Mastiek: niet verdacht (visueel vastgesteld) | Advies | - |
| 3. Ontdreuningsplaat spoelbak: niet verdacht | Advies | - |

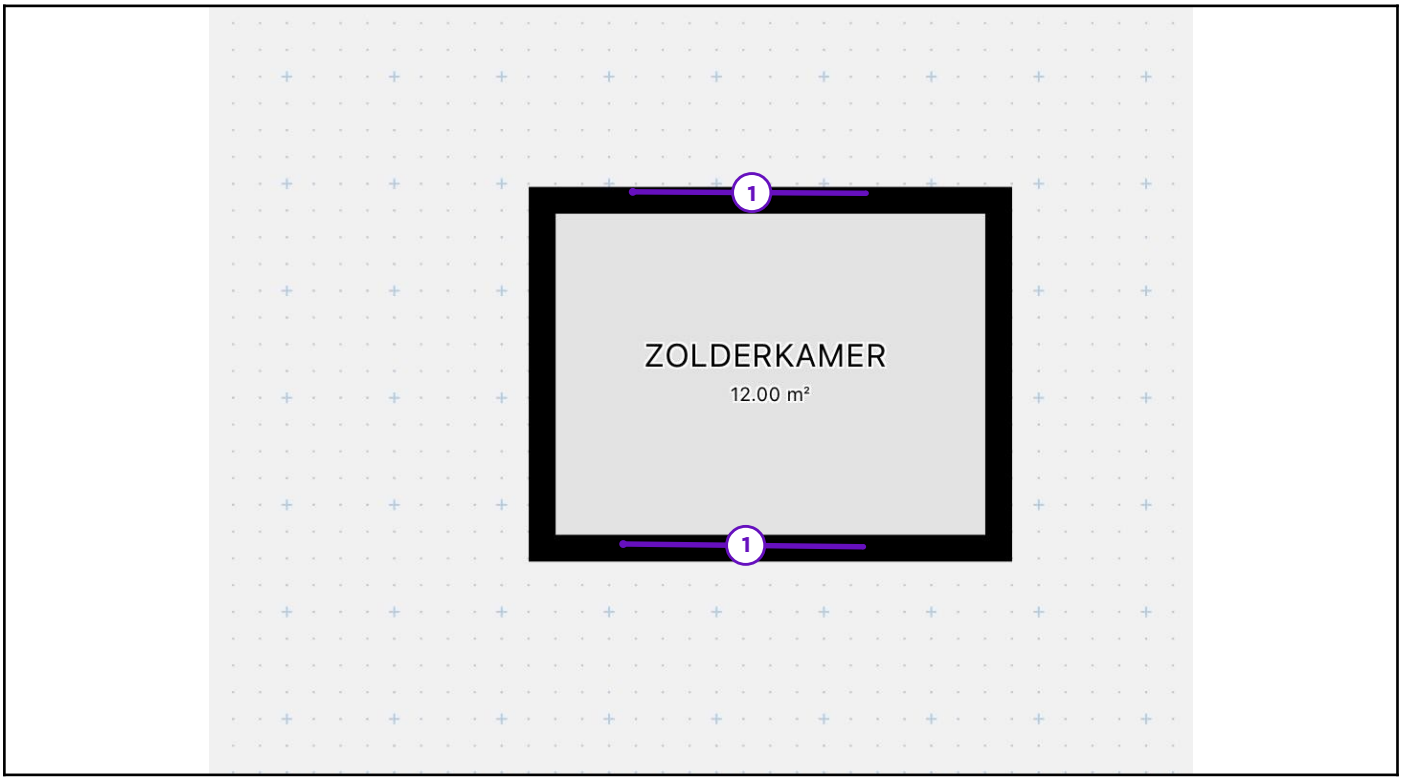
# Plan 1.5: appartement

| Beschrijving | Type | Actie |
|---|---|---|
| 1. Mastiek: niet verdacht (visueel vastgesteld) | Advies | - |
