Asbestinventarisattest

Krevelhoek 53, 9420 Erpe-Mere

Attestnummer : **20261103-000114.000**
Uitgegeven op : **03.11.2026**
Geldig tot : **Onbeperkt** (tenzij de toestand wijzigt)

Asbestveilig (maar mogelijk niet asbestvrij)

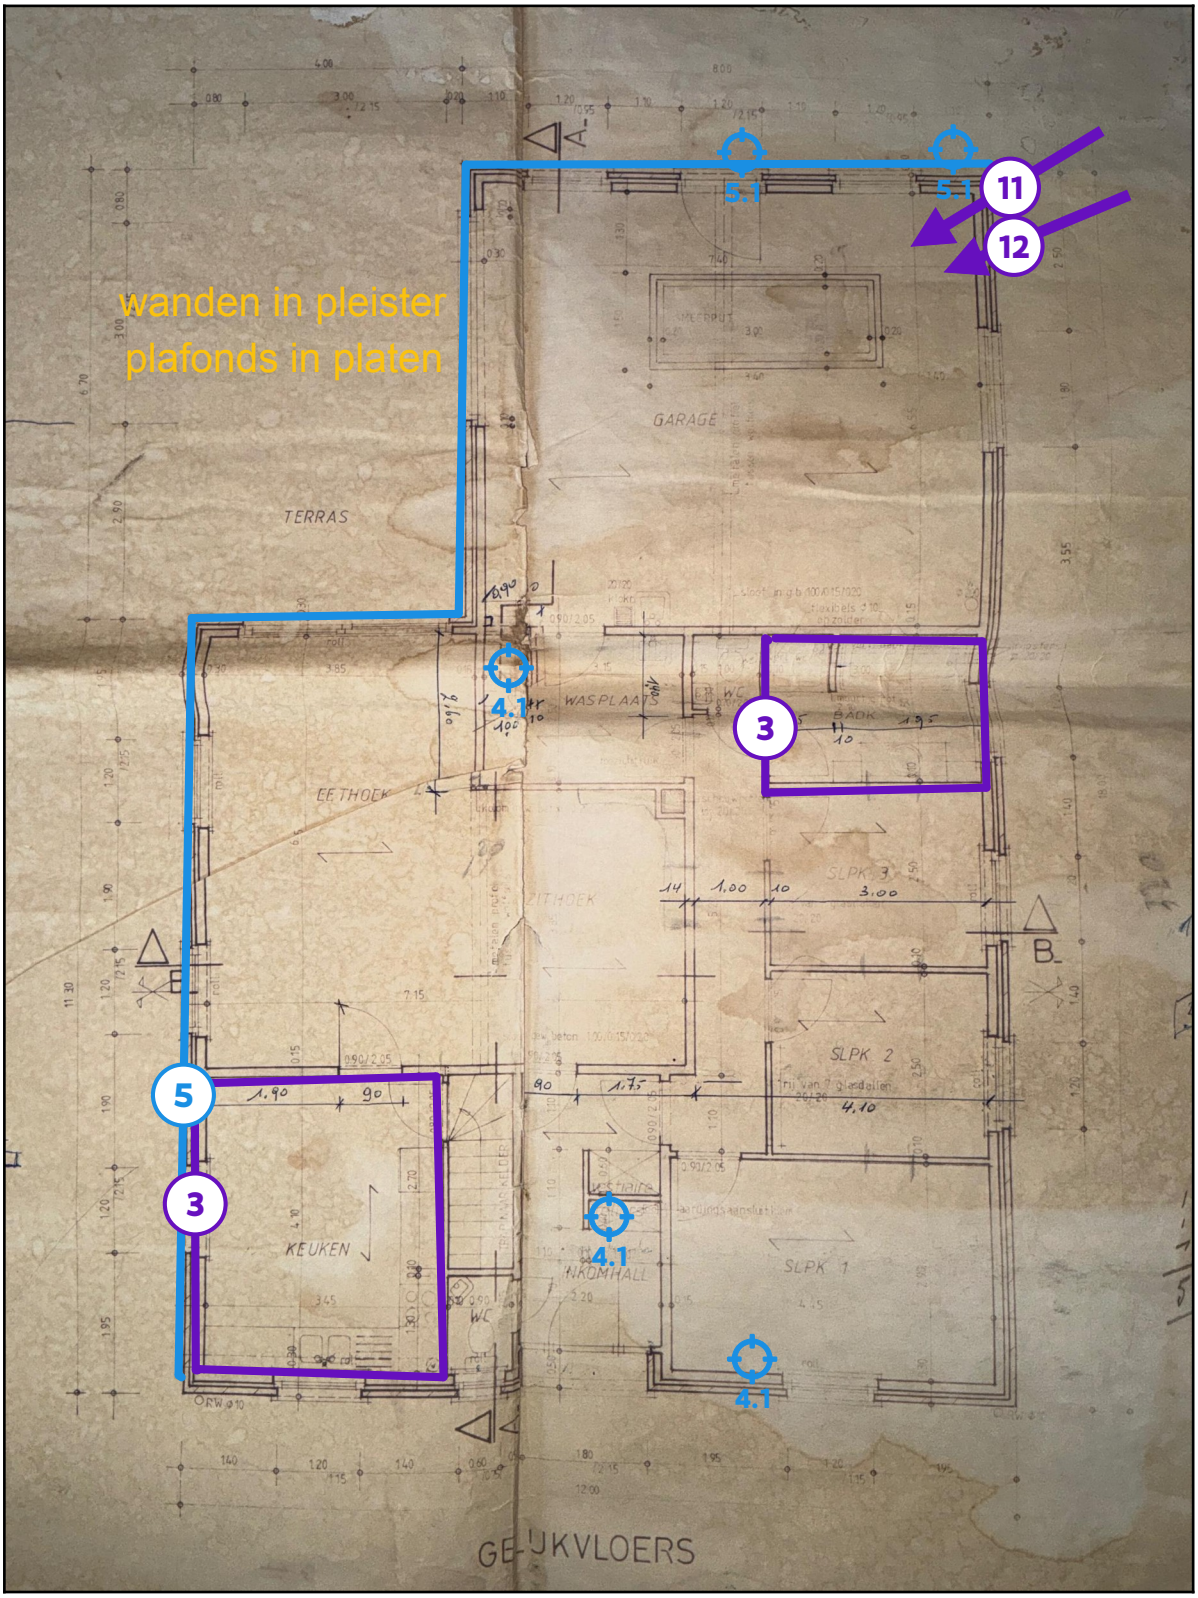
Plan 1.2: Gvl

2. 21. Plafond type: Plaatmateriaal	Advies	-
3. 6. faiancelijm achter tegels	Advies	-
4. 1. pleisterwerk wanden	Geen asbest	-
4.1 Code: Mm1	Mengmonster	-
5. 93. crepi gevel	Geen asbest	-
5.1 Code: Mm2	Mengmonster	-
11. 7. Ketel: Geen asbest verdachte pakkingen waarneembaar	Overige ruimte of materiaal	-
12. 8. buisisolatie verwarmingsbuizen: niet verdacht	Overige ruimte of materiaal	-

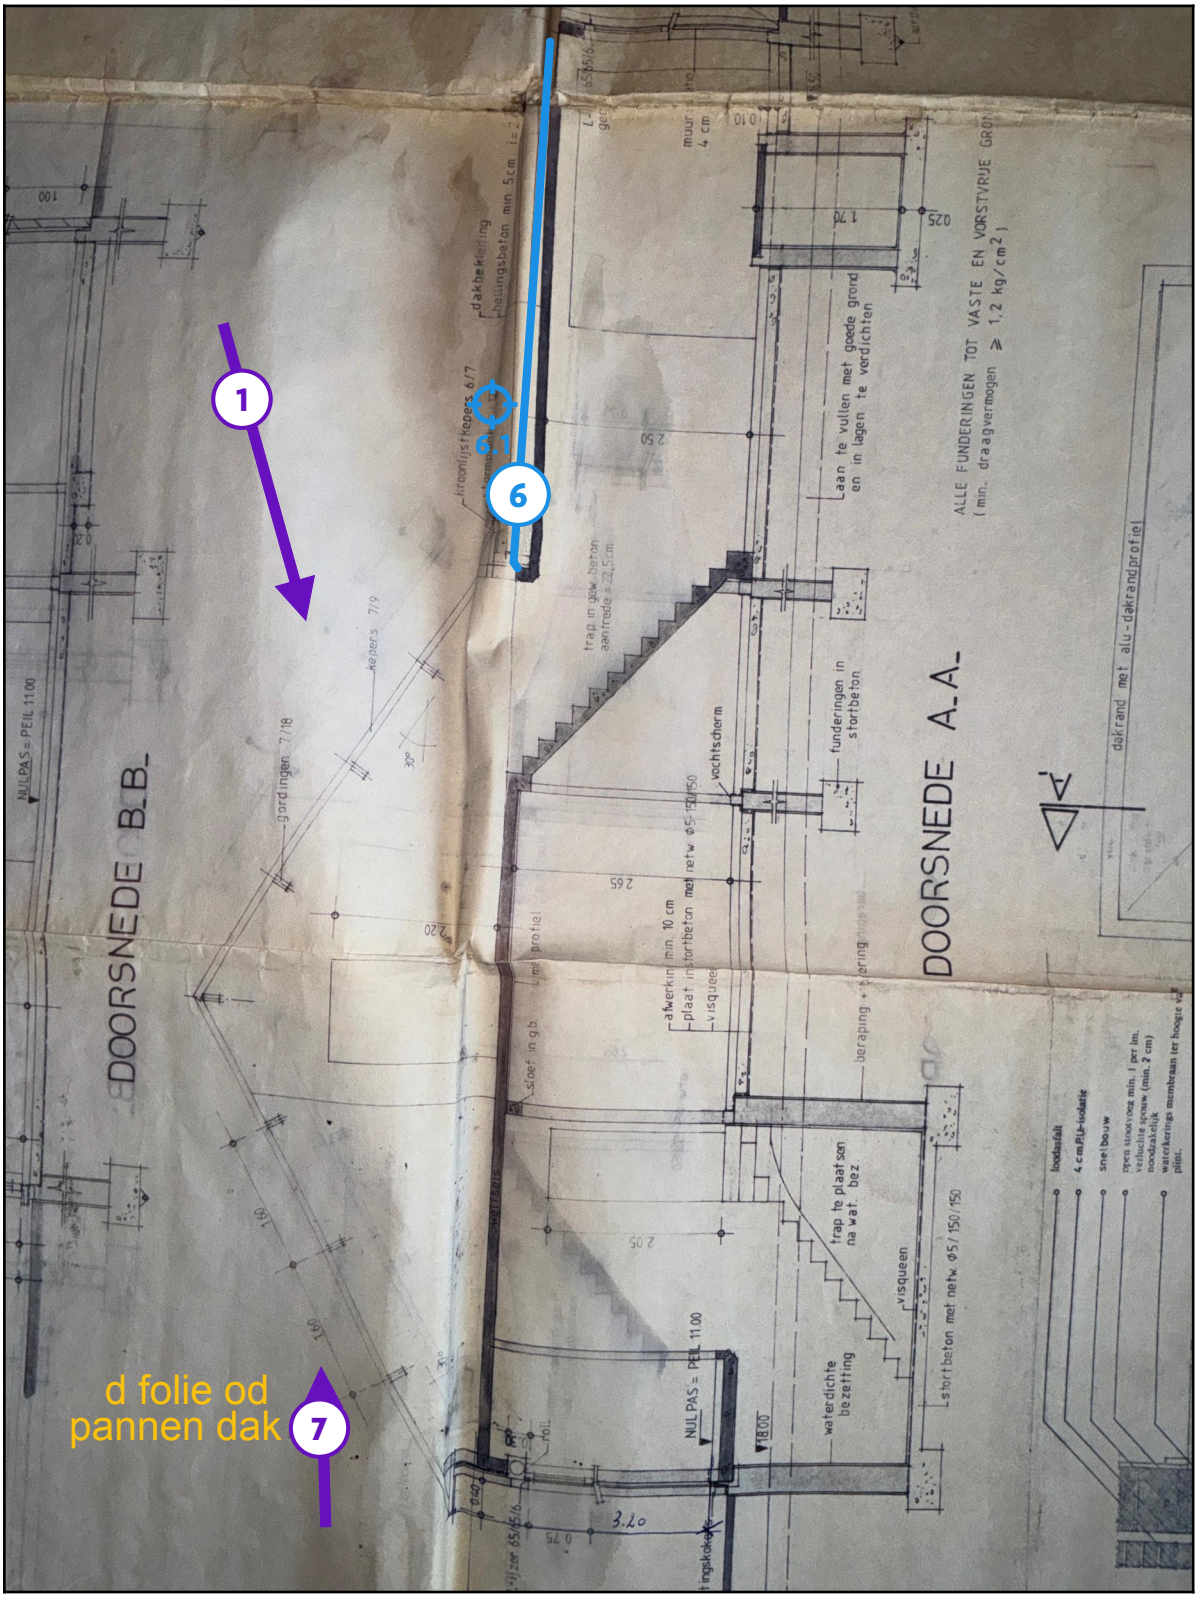
Plan 1.3: Snede

1. 31. Binnenkant schouw	Beperking	-
6. 9. roofing dak	Geen asbest	-
6.1 Code: Pm3	Puntmonster	-
7. 32. schouw type; niet asbest verdacht	Overige ruimte of materiaal	-
8. 92. Onderdak type: niet asbest verdacht	Overige ruimte of materiaal	-
10. 3. Dak type: niet asbest verdacht	Overige ruimte of materiaal	-

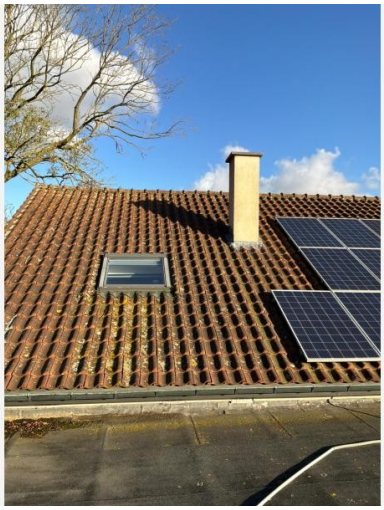
Fiche 1: 31. Binnenkant schouw

Tijdelijke beperking

Reden: Het te onderzoeken materiaal situeert zich hoger dan 3,50 m te rekenen vanaf een veilige ondergrond

Uitleg van de asbestdeskundige: De binnekant van de schouw is niet inspecteerbaar, aan de buitenkant van de schouw werd zichtbaar geen asbest aangetroffen. Bij werken in of aan de schouw extra aandacht besteden, hier kan zich mogelijks nog asbest schuilhouden. De inscpecteur kon dit tijdens zijn bezoek niet vaststellen ,daar deze handelingen onder een destructieve handeling zou vallen.

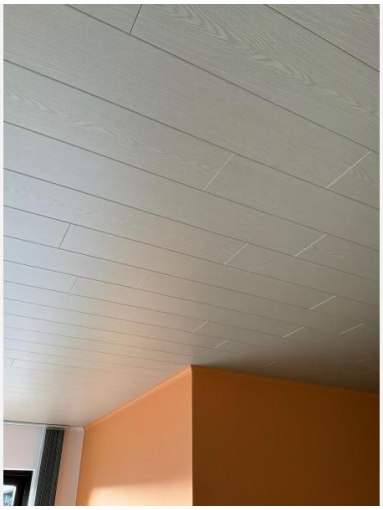
Fiche 2: 21. Plafond type: Plaatmateriaal

Dit type plafond is niet asbest verdacht. Er kan echter geen uitspraak gedaan worden over de achterligende delen. Hier kunnen zich mogelijk nog verdacht materialen bevinden.

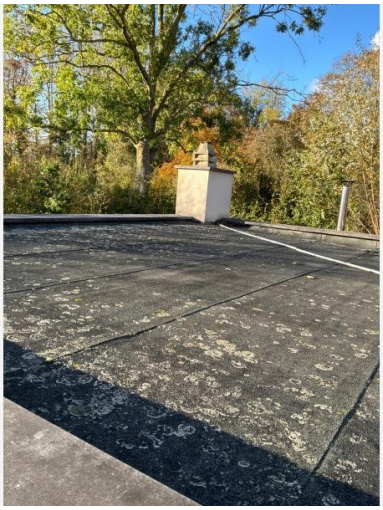
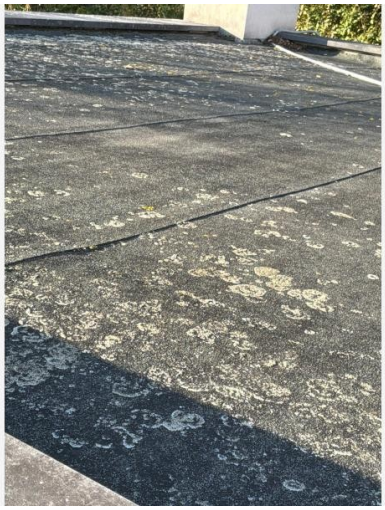
Fiche 6: 9. roofing dak

Geen asbest

Beschrijving	9. roofing dak
Omgeving	Buiten
Primaire drager	Plat dak
Bindmiddel van materiaal	Bitumen (roofing, teer, asfalt)
Gebondenheid op basis van bindmiddel	Hecht
Hoeveelheid (oppervlakte - aantal)	• 30,00 m^2 - 1 stuk
Totale oppervlakte	30,00 m^2
Identificatiemethode	Een monstername door de asbestdeskundige met laboanalyse door een asbestlabo.
Destructieve handeling voor identificatie	Nee
Opmerking	GEschatte heoveelheid. Er kan enkel een uitspraak gedaan worden over de bovenste laag. Mogelijks bevinden er zich nog enkele lagen onder de toplaag.
