Verslag huishoudelijke elektrische installatie op laagspanning en zeer lage spanning

Referentie: **004-20261014-05**	Datum controle: **14/10/2026**
Keurder: **004**

Eigenaar:	**Onbekend**	EAN-code:	**Onbekend**
Adres installatie:	**Kroonweg 22, 1700 - Dilbeek**	Nummer teller(s):	**61476868**
		Distributienetbeheerder installatie:	**Fluvius**

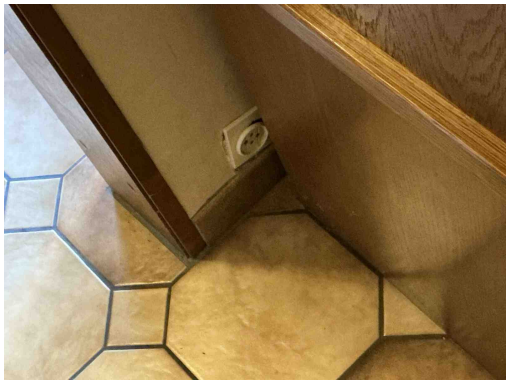
T11 - De contactdozen waarvan de toegekende stroomsterkte maximaal 16A en de toegekende spanning maximaal 250V bedraagt en niet bedoeld zijn voor de voeding van een of meerdere verbruikstoestellen voor een specifiek doel en niet geplaatst zijn in of op schakel- en verdeelborden, beschikken niet of IPXX-D (incl. gemeenschappelijke delen residentieel geheel) (Boek 1: 4.2.2.3/5.3.5.2).
Opmerking: Oa living

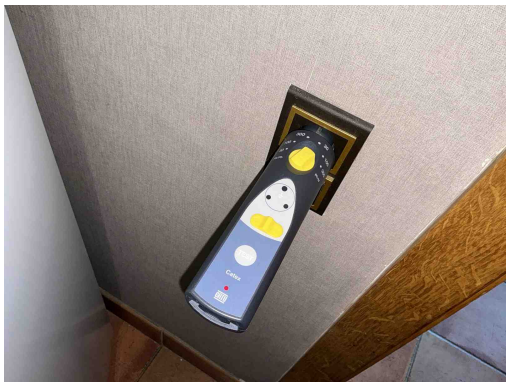
A20 - Er bevindt zich een contactdoos zonder beschermingsgeleider in de elektrische installatie. Deze is niet geplaatst achter een differentieelstroombeschermingsinrichting met grote (max. 30mA) of zeer grote (max. 10mA)gevoeligheid. (Boek 1: 8.2.1.b)
Opmerking: Oa living

T23 - Het elektrisch materiaal is beschadigd. (Boek 1: 1.4.1.3).
Opmerking: Oa living , slaapkamer 1

A12 - Het toestel van de klasse I is niet met de beschermingsgeleider verbonden (Boek 1: 5.4.3.6).
Opmerking: Oa living

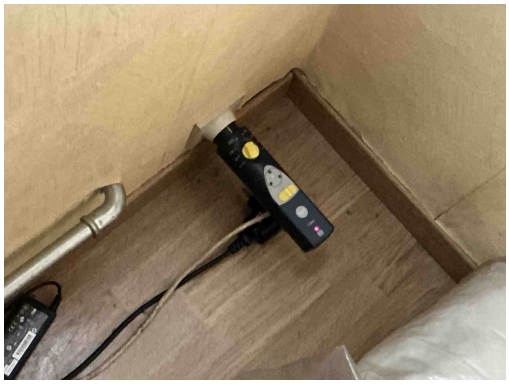
A16 - Er is geen continuïteit van de beschermingsgeleider van de contactdoos (Boek 1: 5.4.3.4).
Opmerking: Oa slaapkamer 1, keuken

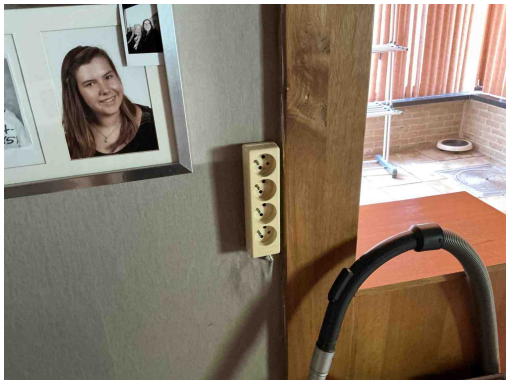
A16 - Er is geen continuïteit van de beschermingsgeleider van de contactdoos (Boek 1: 5.4.3.4).
Opmerking: Oa slaapkamer 1, keuken

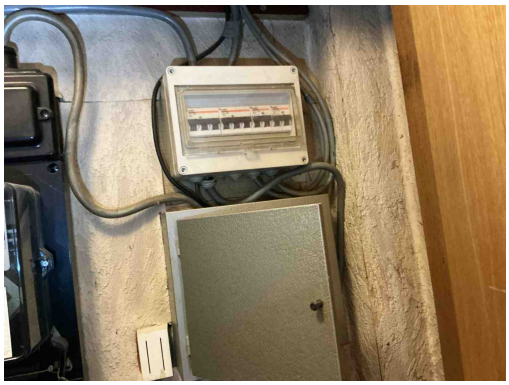
T21d - Het elektrisch materieel is niet geplaatst volgens de voorschriften van de fabrikant/ regels van goed vakmanschap. (Boek 1: 1.4.1.3) Oa materiaal niet geschikt voor de toepassing. Zie plaatsingsfiche fabrikant.
Opmerking: Oa keuken

C21 - Het gebruik van geleiders van het type VOB, zonder bijkomende afscherming is niet toegestaan (Boek 1: 5.2.9.6).
Opmerking: Oa badkamer

C26 - De verbindingen zijn niet gebeurd in borden, in aftakdozen, aan de klemmen van contactdozen, schakelaars of in de verlichtingstoestellen (Boek 1: 5.2.6.1).
Opmerking: Oa badkamer

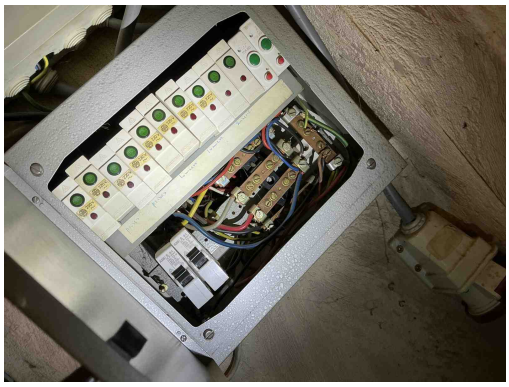
B17 - De voedingsspanning is niet op elk bord vermeld (Boek 1: 3.1.3.3).
Opmerking: Oa bord 1,2

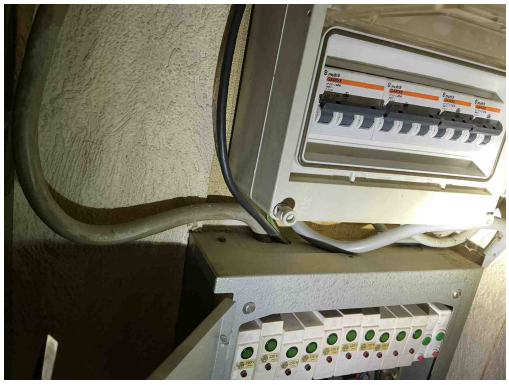
B06 - Het elektrisch verdeelbord heeft niet de minimale beschermingsgraad IPXX-B in een gewone ruimte (Boek 1: 4.2.2.3).
Opmerking: Oa bord 2

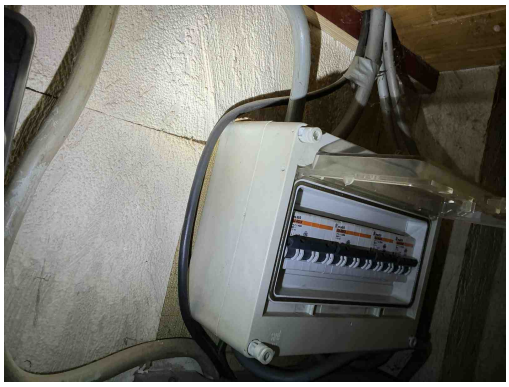
B26 - Het elektrisch bord kon niet gedemonteerd worden (Boek 1: 5.3.5.1).
Opmerking: Oa bord 1,2

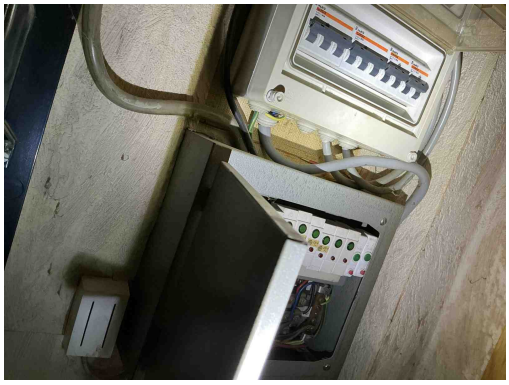
B26 - Het elektrisch bord kon niet gedemonteerd worden (Boek 1: 5.3.5.1).
Opmerking: Oa bord 1,2

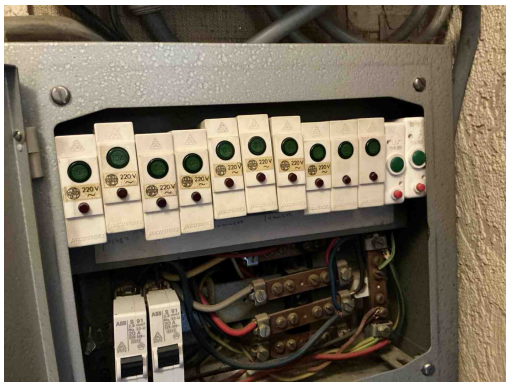
B26 - Het elektrisch bord kon niet gedemonteerd worden (Boek 1: 5.3.5.1).
Opmerking: Oa bord 1,2

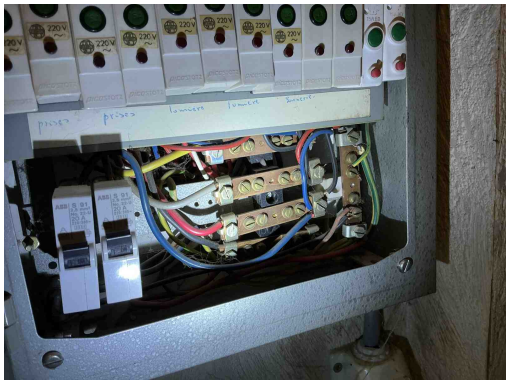
D08 - De nodige markeringen op de beveiligingstoestellen ontbreken of zijn onleesbaar (Boek 1: 5.3.5.5).
Opmerking: Oa bord 1

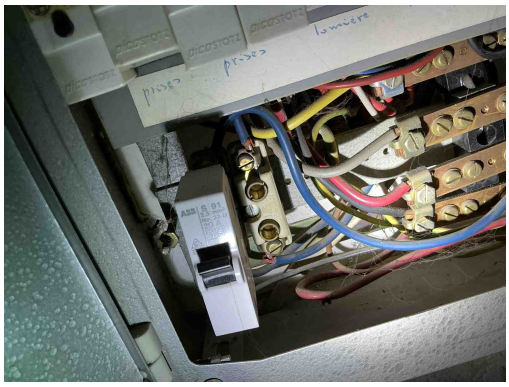
T02 - Gevaar voor rechtstreekse aanraking: genaakbare delen onder spanning (Boek 1: 4.2.2).
Opmerking: Oa bord 1

B30 - De houder van de beveiliging in een huishoudelijke ruimte is niet voorzien van aangepaste kalibreerelementen (Boek1: 5.3.5.5).
Opmerking: Oa bord 1

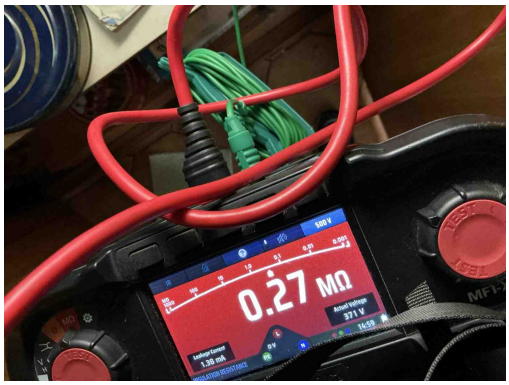
I01 - De waarde van de isolatieweerstand per kring dient tenminste 0,50 Mohm (1000 x Utest) te zijn (Boek 1: 6.4.5.1).
Opmerking: Oa bord 1 tweede rij
