Asbestinventarisattest

Kroonweg 22, 1700 Dilbeek

Attestnummer : **20261024-000048.000**
Uitgegeven op : **24.10.2026**
Geldig tot : **24.10.2031**

Niet-asbestveilig

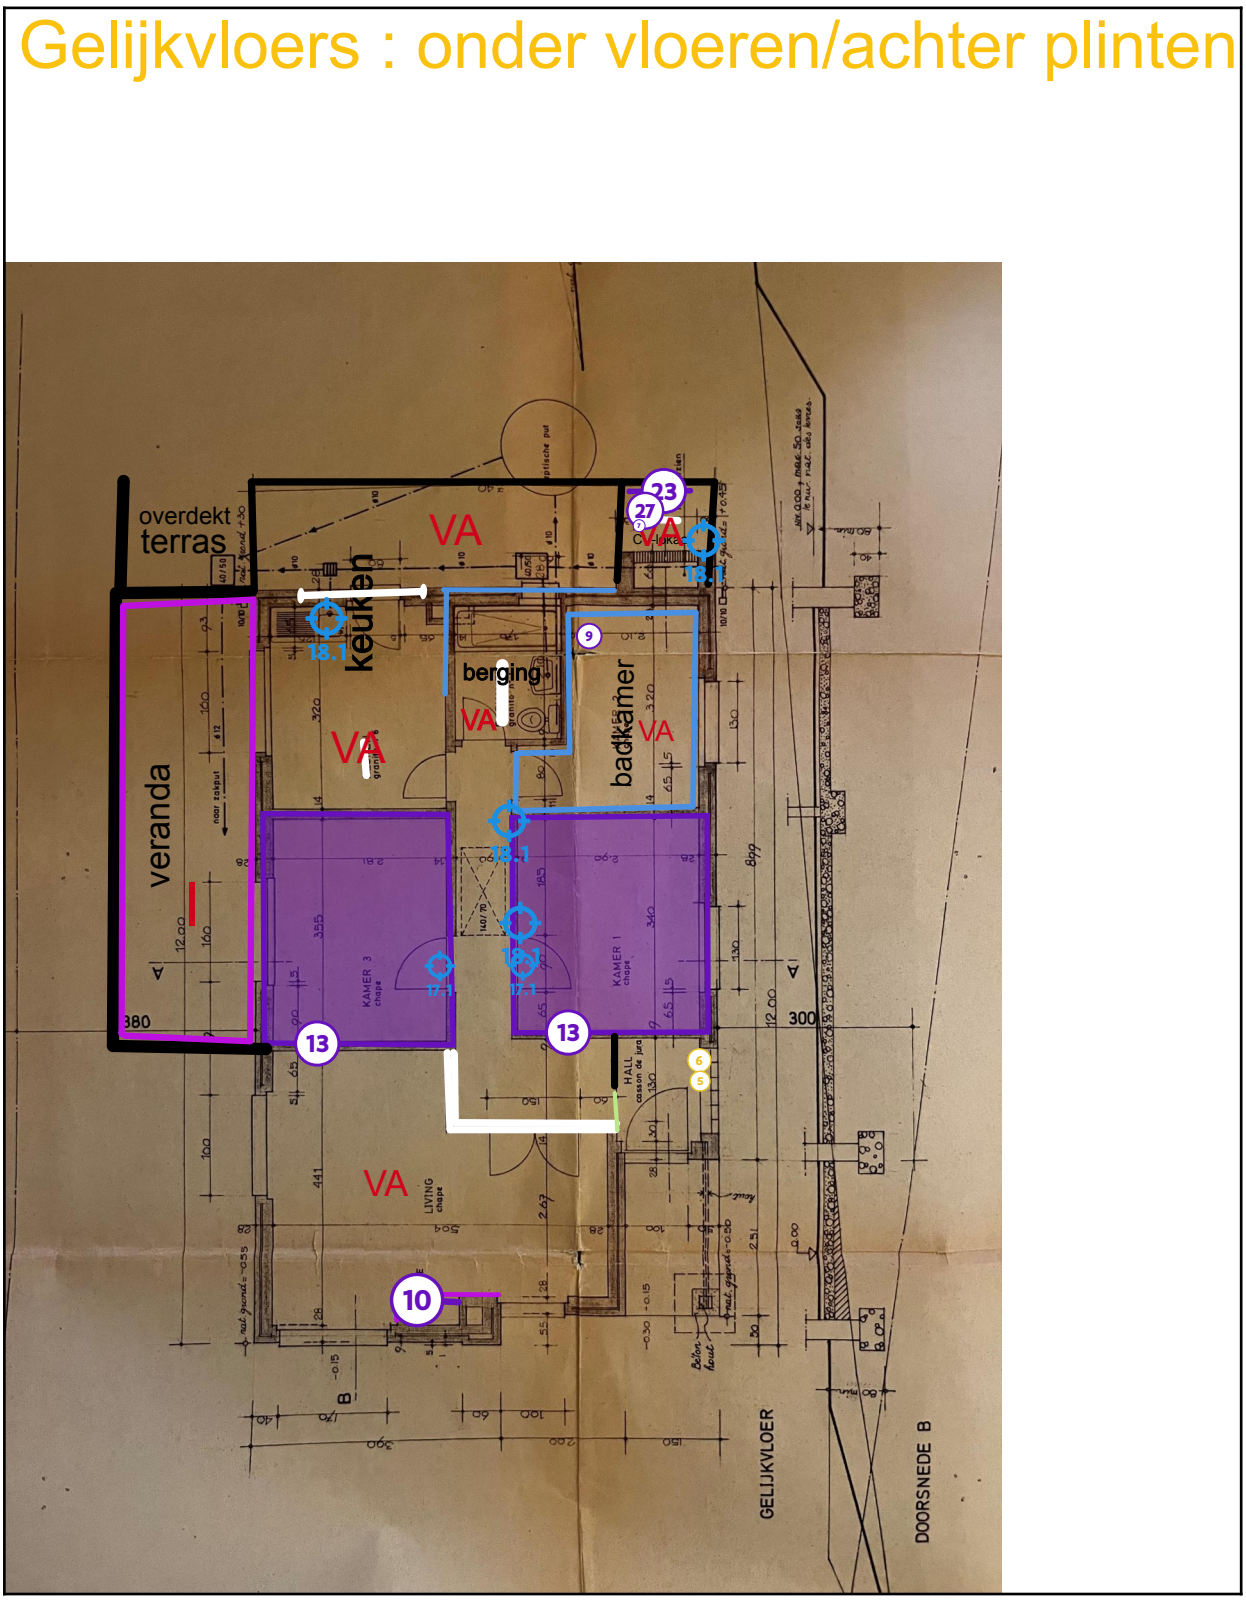
Plan 1.3: Gelijkvloers

5. Inkomhall - meterkast Fluvius	Asbestmateriaal	Zorgvuldig beheren
6. Inkomhall - elektrische toepassingen	Asbestmateriaal	Zorgvuldig beheren
7. CV-lokaal - verwarmingsketel (pakking)	Beperking	-
9. Badkamer - achter ventilatierooster	Beperking	-
10. Living - kachel synthetische koord	Advies	-
11. Gelijkvloers - tegellijm - (onder vloeren/achter plinten)	Advies	-
13. Kamer 1/2/zolder 1 - vloerbekl. en lijmen - onder laminaat	Advies	-
17. Gipspleisterwerk plafonds	Geen asbest	-
17.1 Code: MM02	Mengmonster	-
18. Gipspleisterwerk muren	Geen asbest	-
18.1 Code: MM01	Mengmonster	-
23. CV-lokaal - leidingisolatie (schuimrubber)	Overige ruimte of materiaal	-
27. CV-lokaal - verwarmingsketel	Overige ruimte of materiaal	-

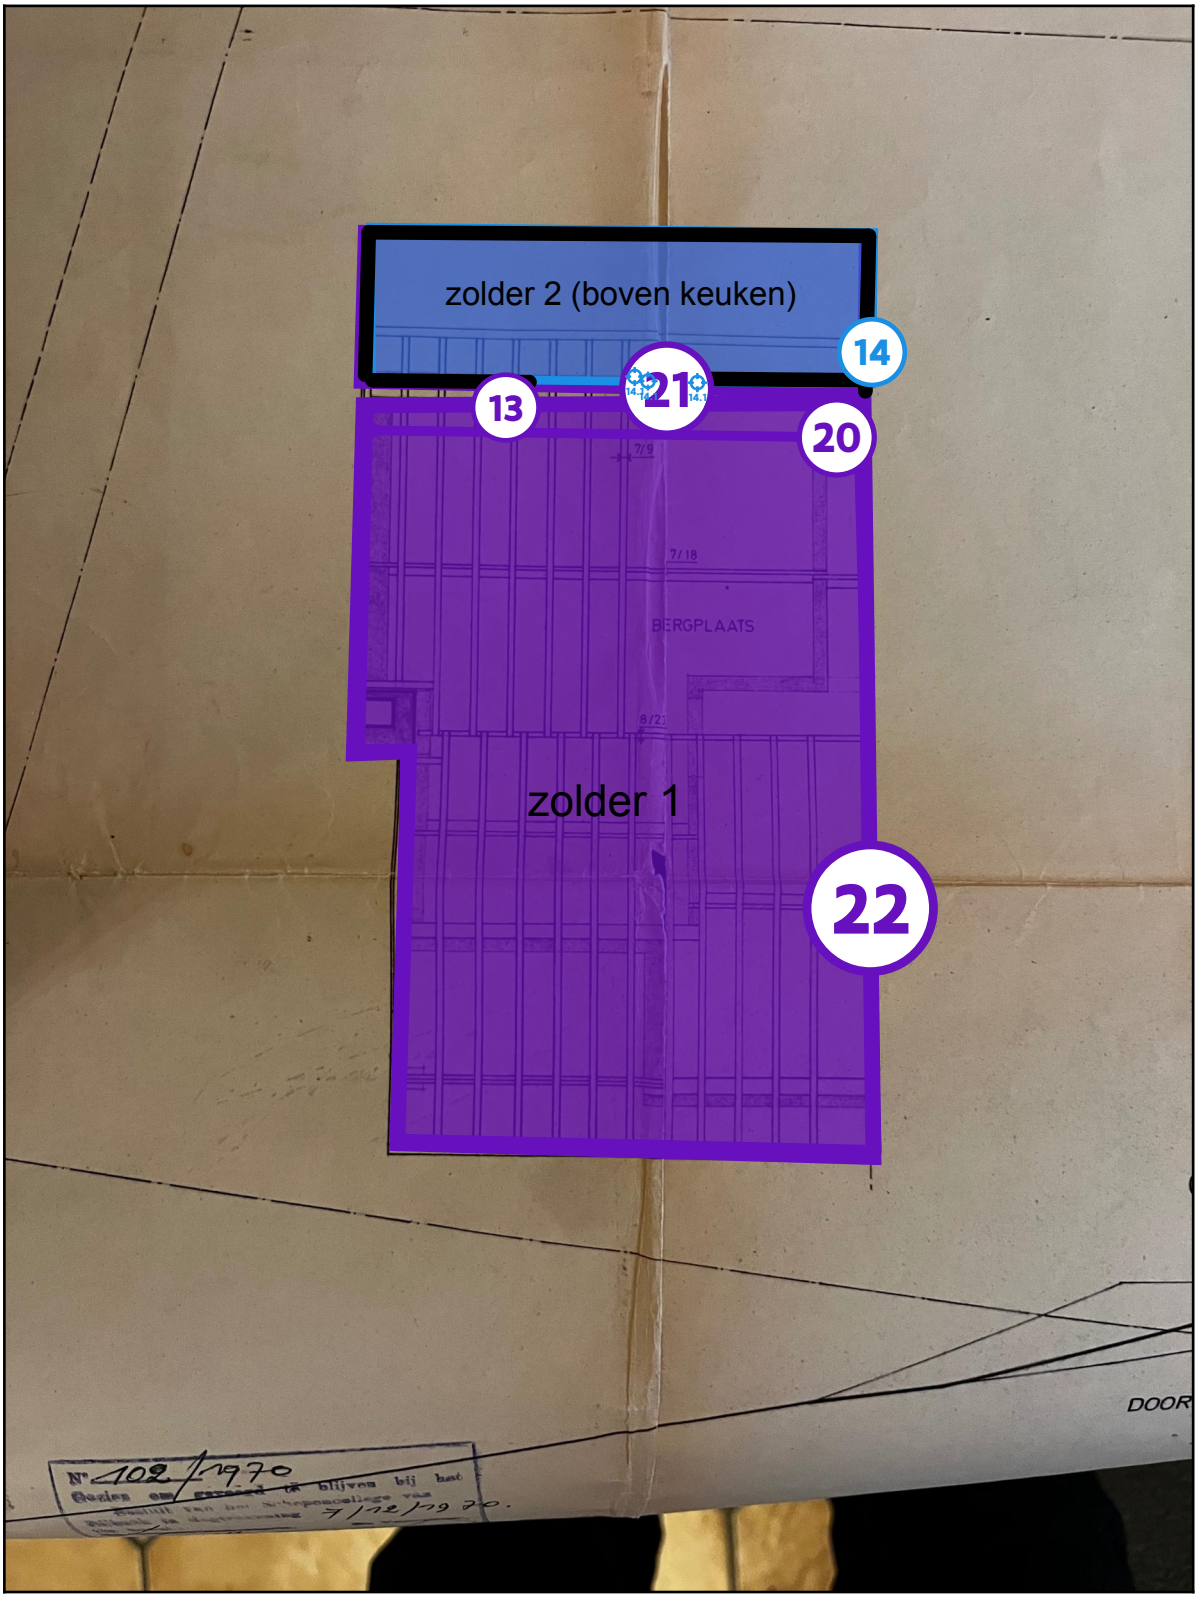
Plan 1.4: Zolder

13. Kamer 1/2/zolder 1 - vloerbekl. en lijmen - onder laminaat	Advies	-
14. Zolder 2 - roofing	Geen asbest	-
14.1 Code: MM04	Mengmonster	-
20. Zolder 1 - leidingisolatie (glaswol)	Overige ruimte of materiaal	-
21. Dak - onderdak - controle onderdak onder pannen - plastiek platen	Overige ruimte of materiaal	-
22. Dak - onderdak - controle onderdak onder pannen - plastiek	Overige ruimte of materiaal	-

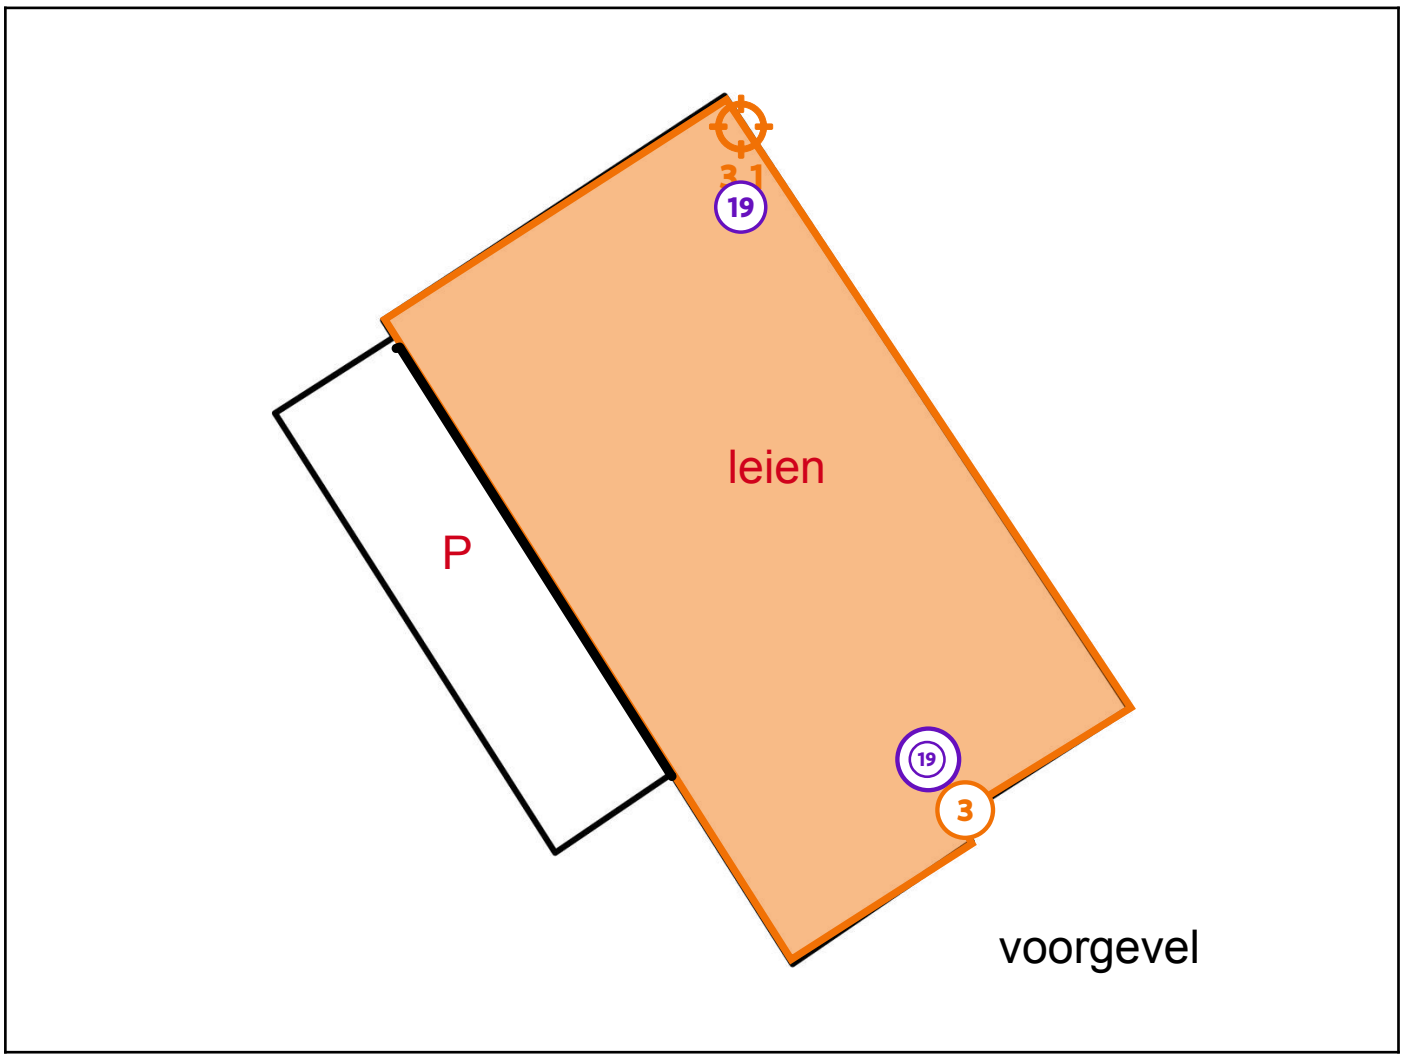
Plan 1.5: Dakenplan

Beschrijving	Type	Actie
3. Zadeldak woning - leien	Asbestmateriaal	Verwijderen
3.1 Code: MM03	Puntmonster	-
8. Dak - schouw (schoorsteen)	Beperking	-
19. Zadeldak - inox rookgaskanalen	Overige ruimte of materiaal	-

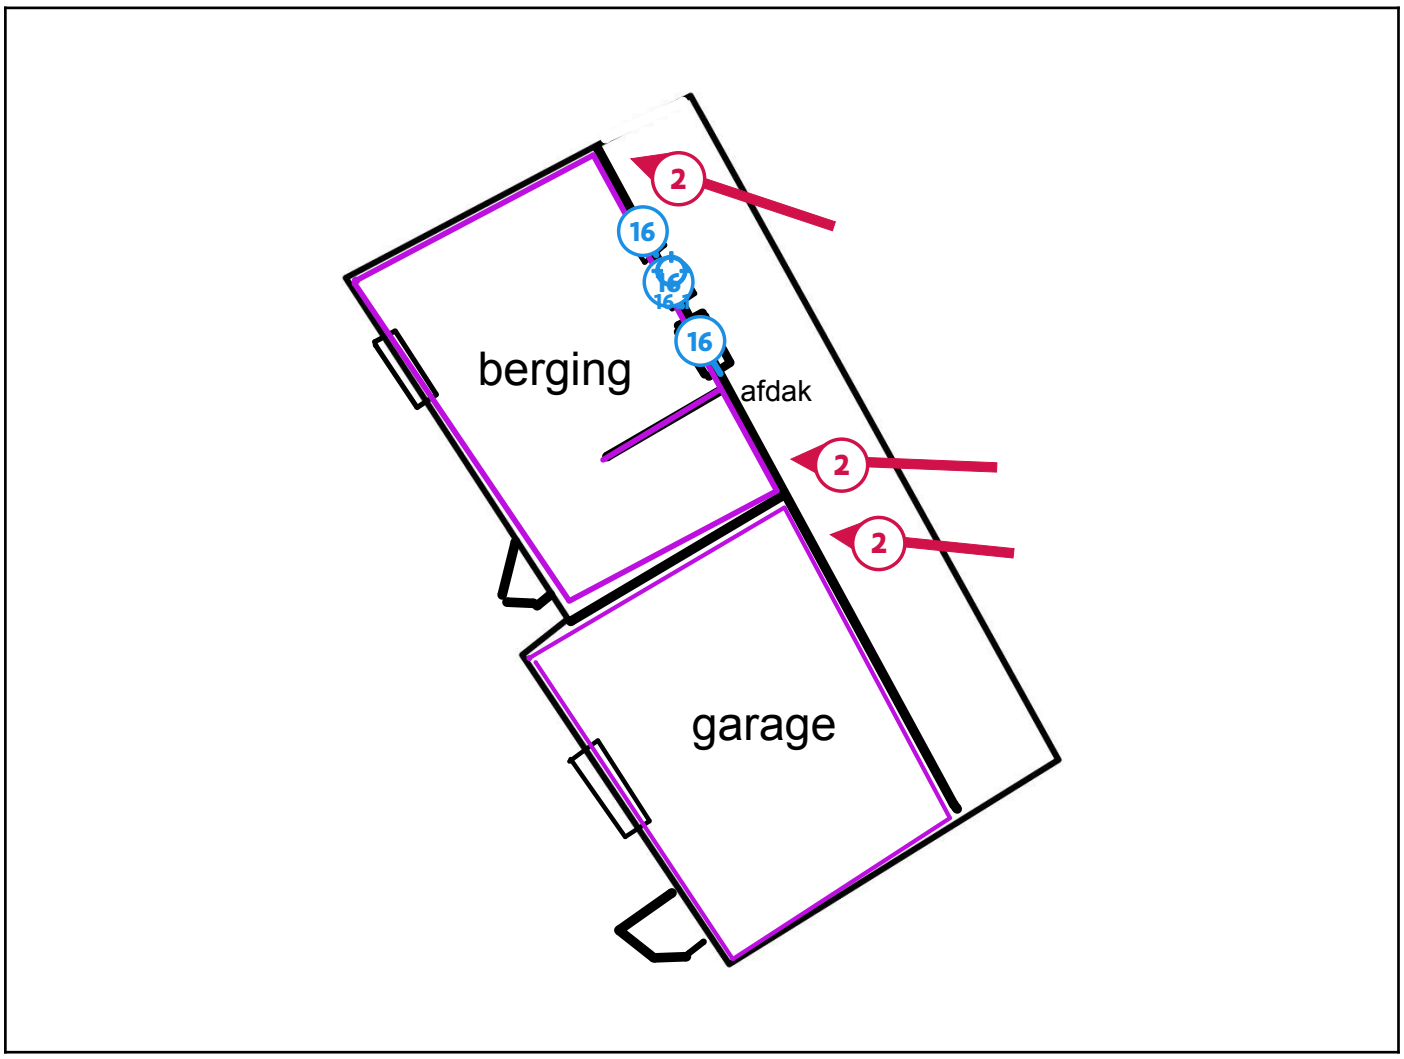
Plan 2.2: Gelijkvloers

Beschrijving	Type	Actie
2. stockage bouwmaterialen	Asbestmateriaal	Dringend verwijderen
16. Berging - ramen - schrijnwerk (glas) - mastiek	Geen asbest	-
16.1 Code: MM07	Puntmonster	-

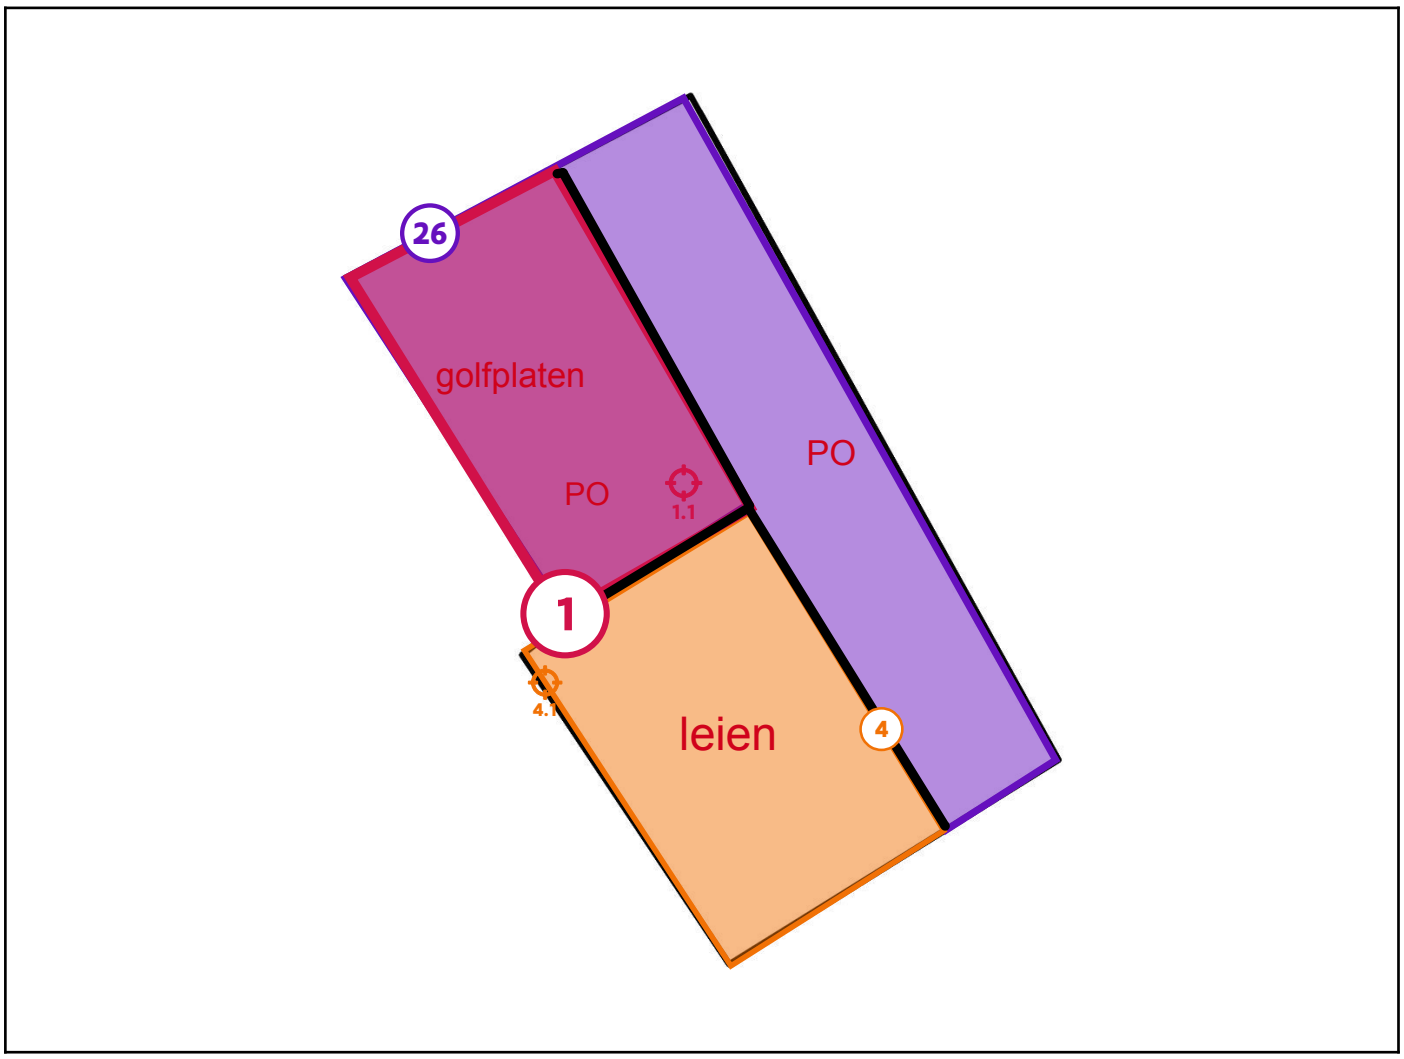
Plan 2.4: Dakenplan

Beschrijving	Type	Actie
1. Berging - golfplaten	Asbestmateriaal	Dringend verwijderen
1.1 Code: MM08	Puntmonster	-
4. Zadeldak - garage - leien	Asbestmateriaal	Verwijderen
4.1 Code: MM06	Puntmonster	-
26. Dak - afdak/berging - polyester platen	Overige ruimte of materiaal	-

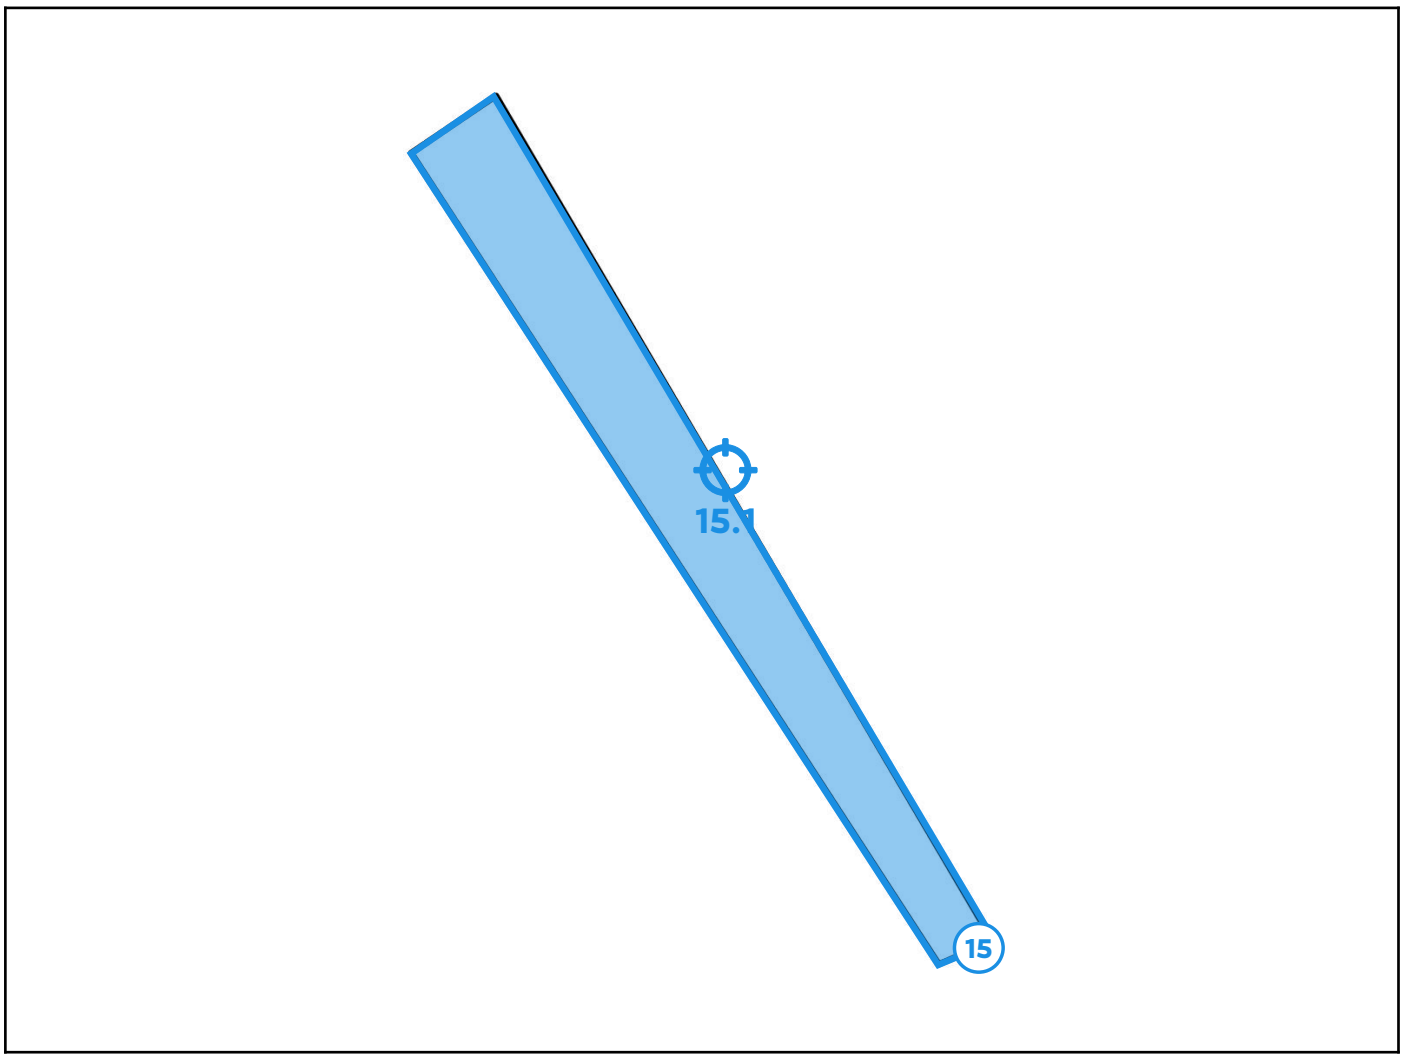
Plan 3.1: Oprit asfalt

Beschrijving	Type	Actie
15. Oprit - asfalt	Geen asbest	-
15.1 Code: MM05	Puntmonster	-

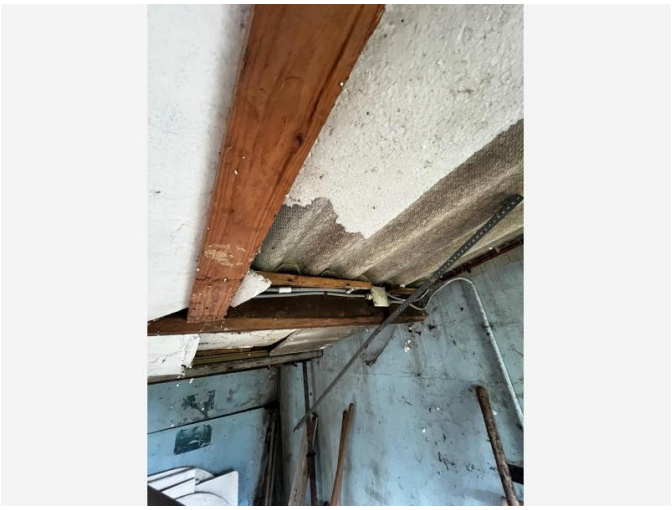
Fiche 1: Berging - golfplaten

Het asbestmateriaal valt onder de mijlpaal van 2034.

Dringend verwijderen

Eindbeoordeling materiaalrisico	Hoog materiaalrisico en/of hoge kans op vezelvrijgave

Gebondenheid	Categorie 1: hechtgebonden in oorsprong
Asbestsoort (vezeltype)	Crocidoliet aanwezig
Asbestconcentratie	Laag (< 50%)
Afschermingsgraad van het gehele materiaal	Geheel of deels vrij aan de binnenlucht, maar geen contact met binnenluchtstromen
Toestand van het materiaal	Matig beschadigd, matig verweerd

#	Type	Referentie	Resultaat
1.1	Puntmonster	MM08	Crocidoliet, Chrysotiel

- Zorg voor een veilig beheer. Vermijd het beschadigen van het asbestmateriaal. Controleer de toestand jaarlijks op wijzigingen.
- Hemelwater dat afspoelt van asbestcement daken of gevels kan asbestdeeltjes bevatten. Gebruik het enkel voor gesloten circuits (bv. spoelen toiletten). Reinig na het vervangen van het dak of de gevel de dakgoten en regenwaterput of -ton om asbesthoudend sediment of slib te verwijderen

- Eenvoudige handelingen: mag via doe-het-zelf of door werknemer(s) met opleidingsattest eenvoudige handelingen
  We raden aan om de golfplaten te laten verwijderen door een firma met een opleidingsattest eenvoudige handelingen. U mag , in principe, ongeacht beschadigingen of vrije asbestvezels, deze asbesthoudende toepassing ook zelf verwijderen met inachtneming van de nodige veiligheidsmaatregelen om Uzelf en uw omgeving te beschermen. Een beschadigde asbesthoudende toepassing in slechte staat kan makkelijk verder breken of vergruizen. Er komen dan schadelijke asbestvezels vrij die ingeademd kunnen worden.

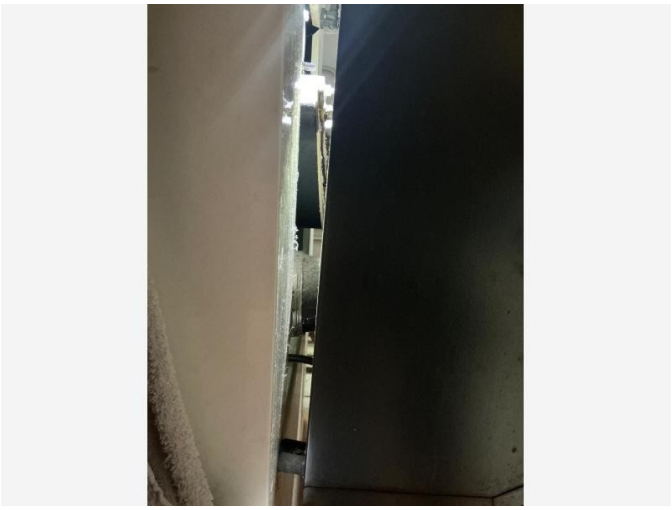
Fiche 7: CV-lokaal - verwarmingsketel (pakking)

Beperking

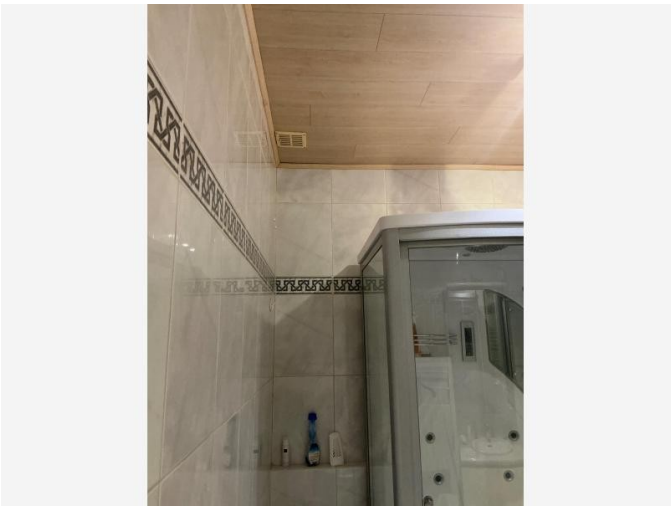
Fiche 9: Badkamer - achter ventilatierooster

Beperking

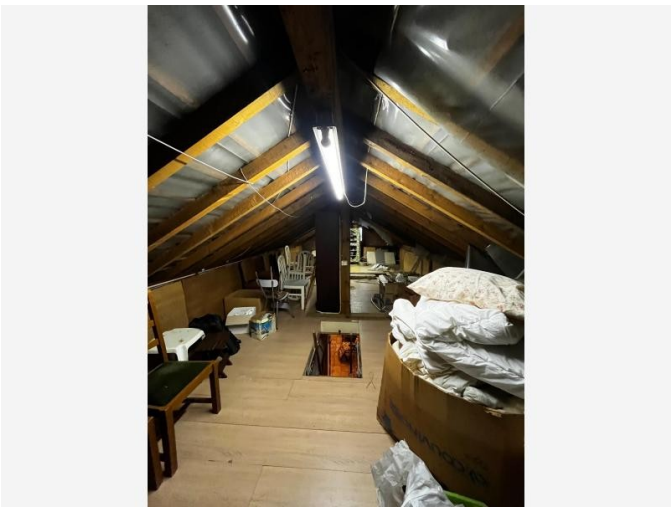
Fiche 13: Kamer 1/2/zolder 1 - vloerbekl. en lijmen - onder laminaat

Advies

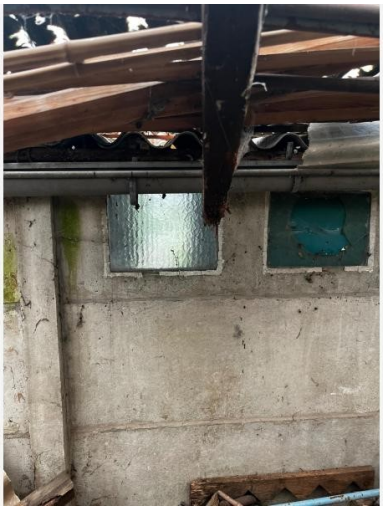
Fiche 16: Berging - ramen - schrijnwerk (glas) - mastiek

Geen asbest

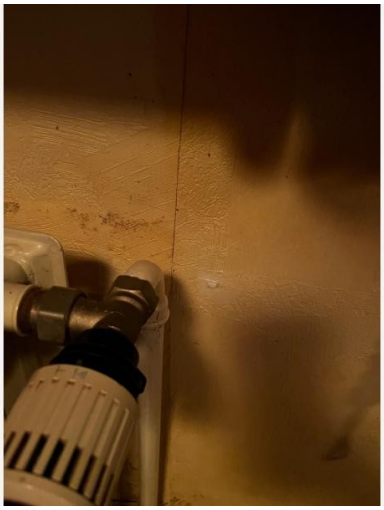
Fiche 18: Gipspleisterwerk muren

Geen asbest

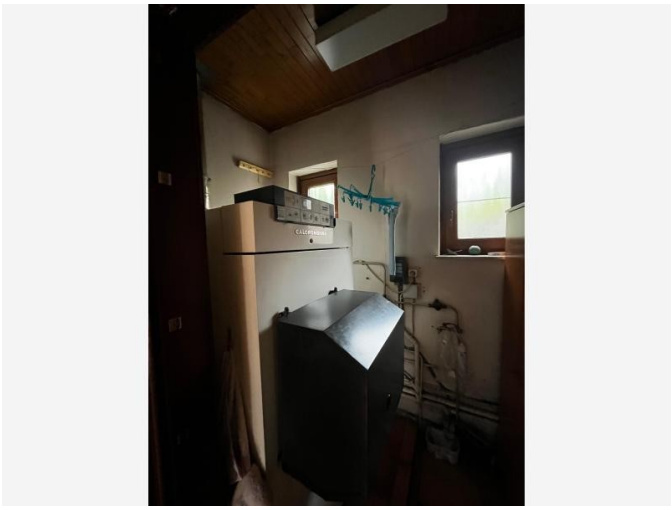
Beschrijving	Notitie	Terug te vinden op plannen
Fiche 27: CV-lokaal - verwarmingsketel	In de periode dat deze verwarmingsketel werd vervaardigd, werden frequent asbesthoudende materialen gebruikt. De verwarmingsketel kon niet bemonsterd worden zonder destructief onderzoek. Bij verwijdering van het verwarmingstoestel is het raadzaam de binnenzijde van het toestel te inspecteren op asbestverdachte materialen voor definitieve afvoer in het kader van het veilig beheer of verwijdering van materialen.	Plan 1.3: Gelijkvloers
