Asbestinventarisattest

Korenmarkt 43, 2800 Mechelen

Attestnummer : **20261104-000001.000**
Uitgegeven op : **04.11.2026**
Geldig tot : **04.11.2036**

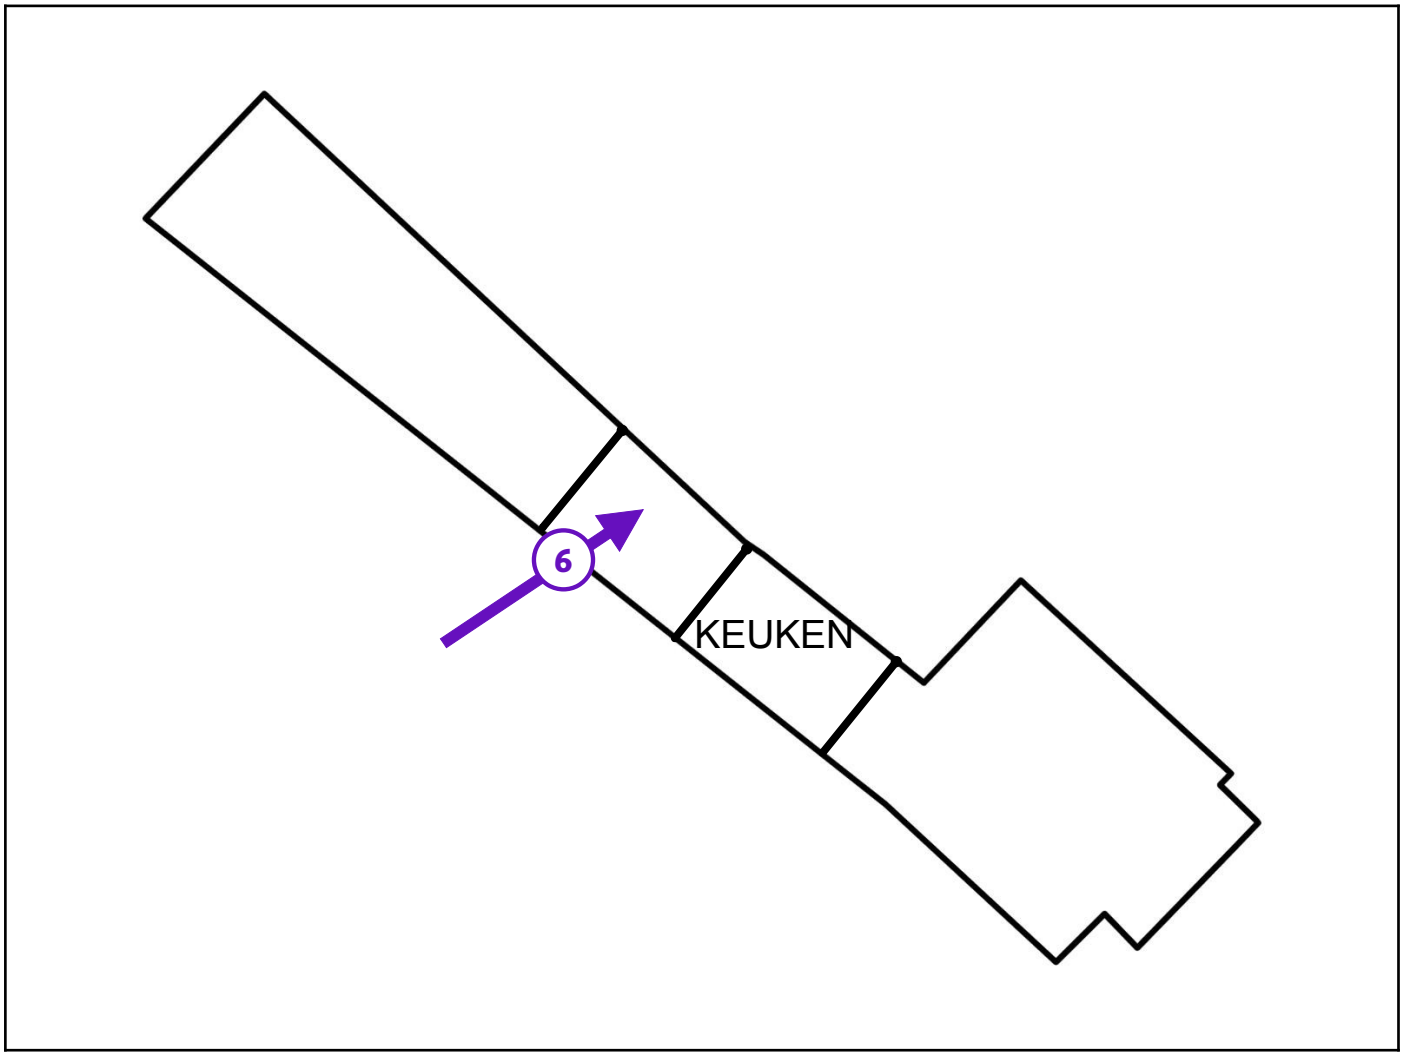
Plan 1.2: Hoofdgebouw plan gelijkvloers

Beschrijving	Type	Actie
6. Kelder	Beperking	-

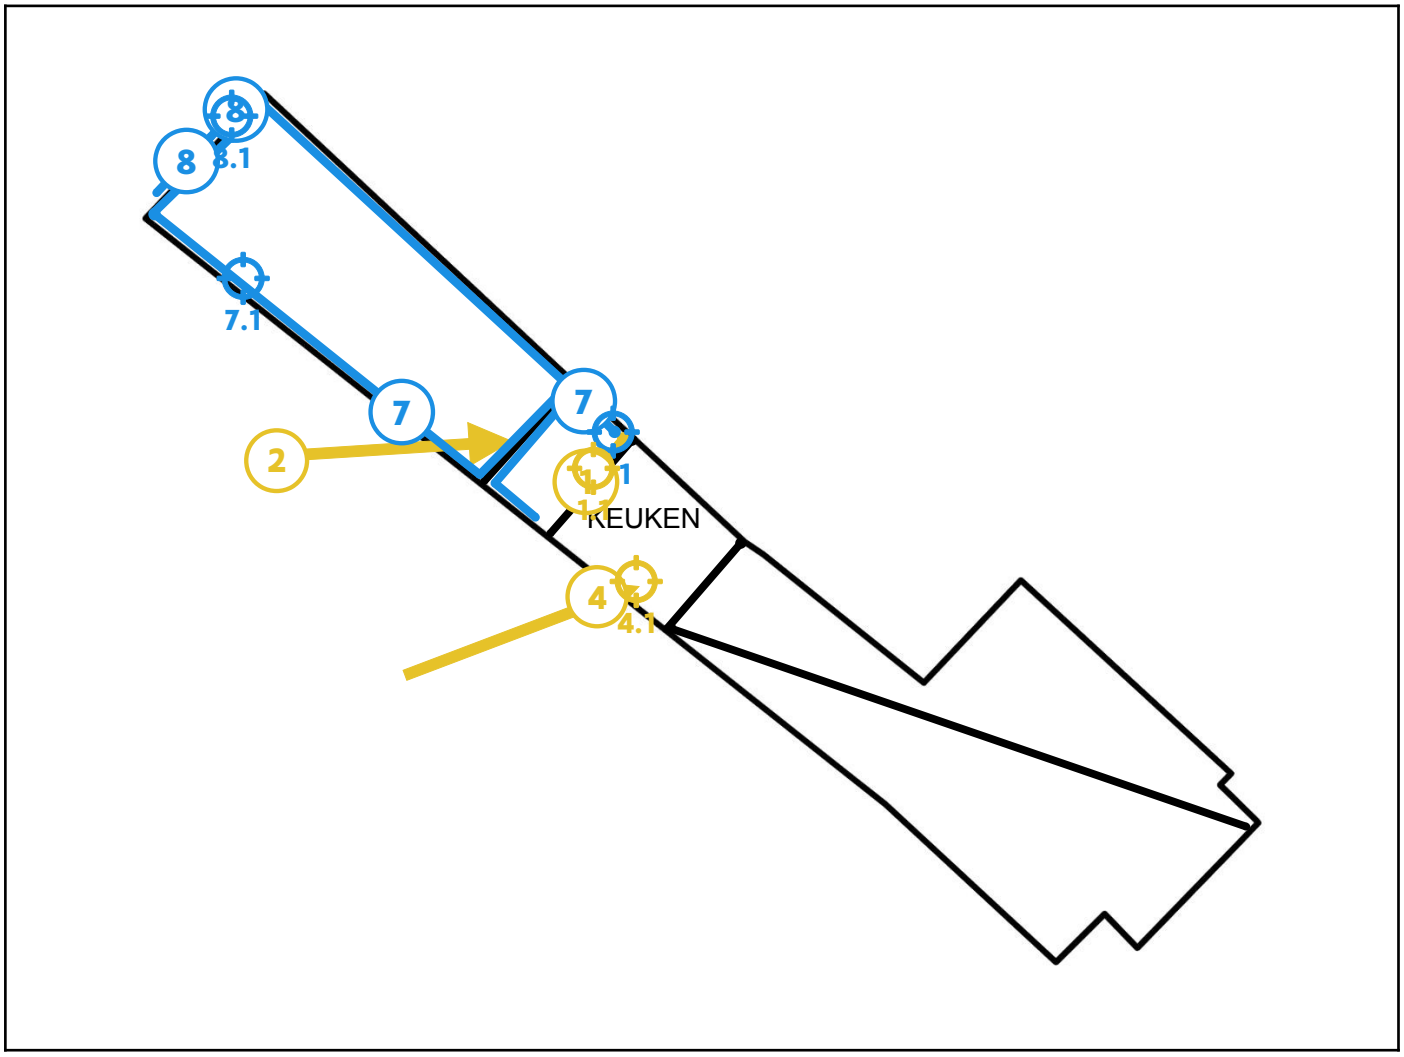
Plan 1.3: Hoofdgebouw plan 1ste verdieping

Beschrijving	Type	Actie
1. 1ste verdieping plaat	Asbestmateriaal	Zorgvuldig beheren
1.1 Code: MM06	Puntmonster	-
2. Elektro	Asbestmateriaal	Zorgvuldig beheren
4. Keuken antidreun	Asbestmateriaal	Zorgvuldig beheren
4.1 Code: MM04	Puntmonster	-
7. Pleisterwerk muren	Geen asbest	-
7.1 Code: MM01	Mengmonster	-

8. Raamkit	Geen asbest	-
8.1 Code: MM05	Puntmonster	-

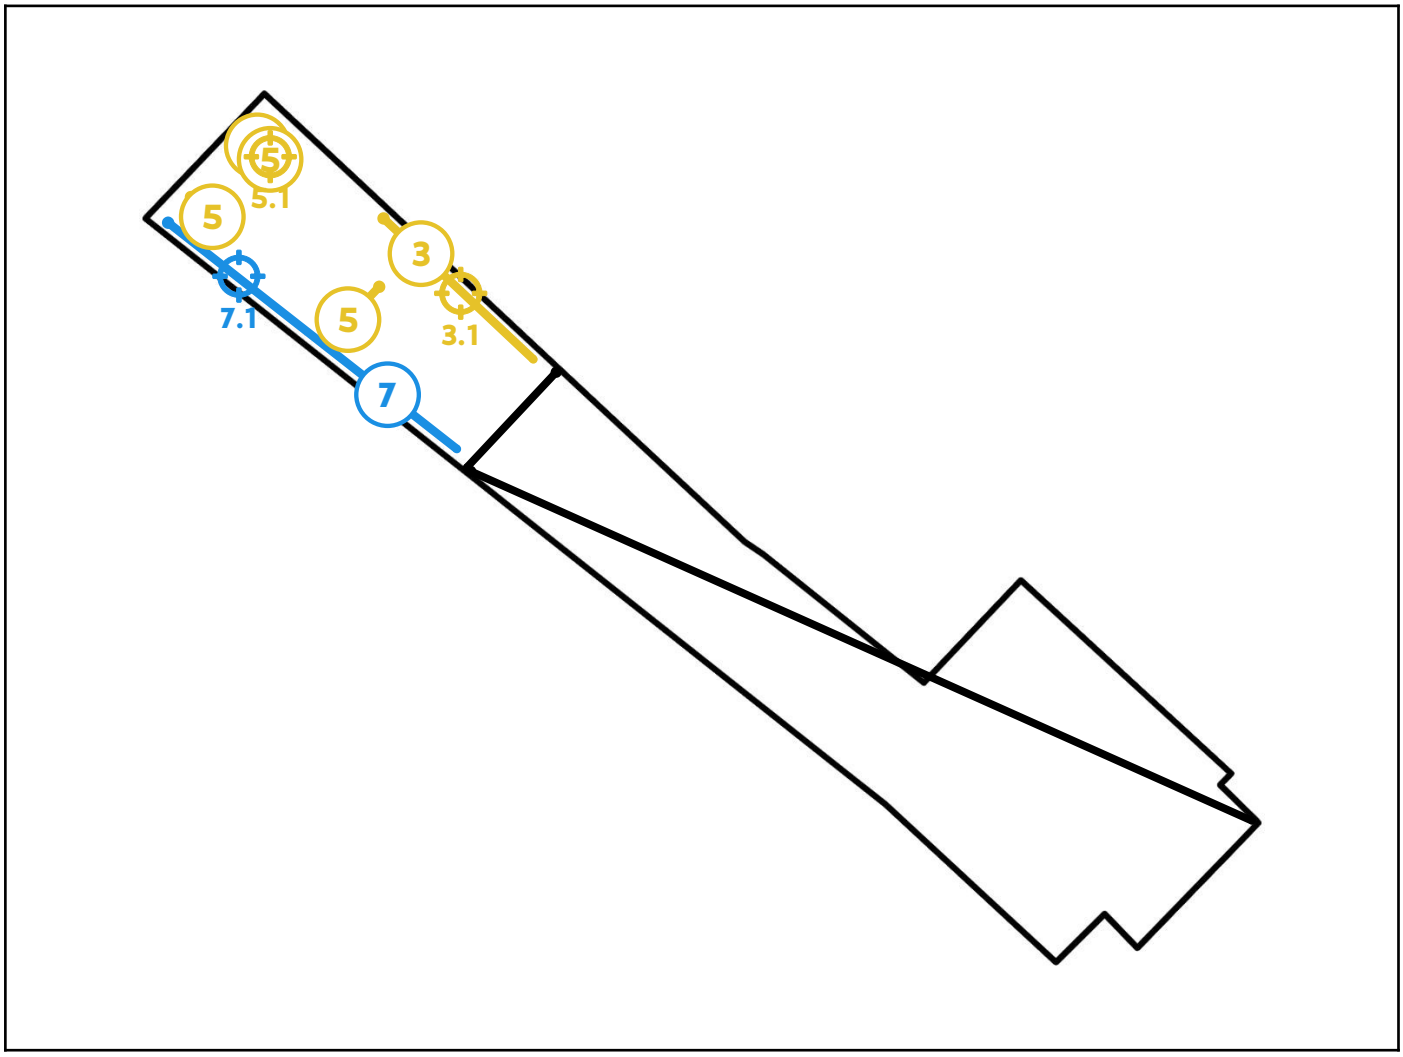
Plan 1.4: Hoofdgebouw plan zolder

Beschrijving	Type	Actie
3. Zolder buis	Asbestmateriaal	Zorgvuldig beheren
3.1 Code: MM02	Puntmonster	-
5. Zolder plaat	Asbestmateriaal	Zorgvuldig beheren
5.1 Code: MM03	Puntmonster	-
7. Pleisterwerk muren	Geen asbest	-
7.1 Code: MM01	Mengmonster	-

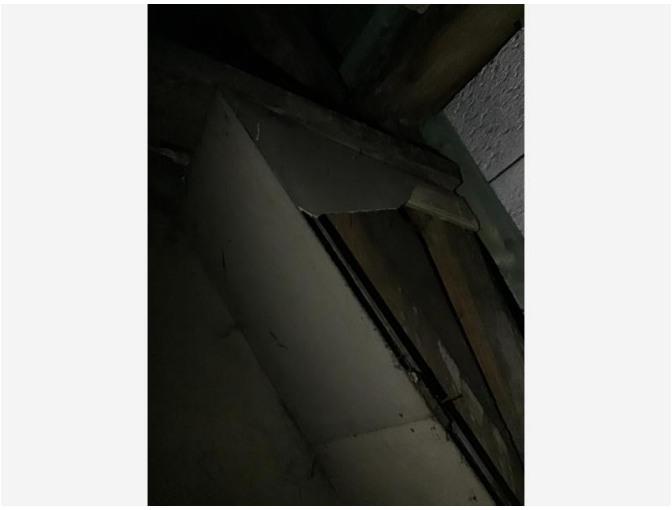
Fiche 5: Zolder plaat

Het asbestmateriaal valt onder de mijlpaal van 2040.

Eindbeoordeling materiaalrisico	Laag materiaalrisico en/of verlaagde kans op vezelvrijgave

Gebondenheid	Categorie 1: hechtgebonden in oorsprong
Asbestsoort (vezeltype)	Alleen chrysotiel aanwezig
Asbestconcentratie	Laag (< 50%)
Afschermingsgraad van het gehele materiaal	Geheel of deels vrij aan de binnenlucht, maar geen contact met binnenluchtstromen
Toestand van het materiaal	Licht beschadigd, licht verweerd. Intacte calciumsilicaatplaat of materiaal met categorie 3-gebondenheid

#	Type	Referentie	Resultaat
5.1	Puntmonster	MM03	Chrysotiel

- Zorg voor een veilig beheer. Vermijd het beschadigen van het asbestmateriaal. Controleer de toestand jaarlijks op wijzigingen.

- Hermetische zone (erkend asbestverwijderaar)
  Het betreft een in oorsprong hechtgebonden materiaal, door de verwijdering kan het materiaal vergruizen en zal de status van het materiaal veranderen naar niet-hechtgebonden.

Het verwijderen van de cementplaten moet gebeuren door bedrijven erkend voor werken van afbraak of verwijdering van asbest en/of materialen die asbest bevatten.

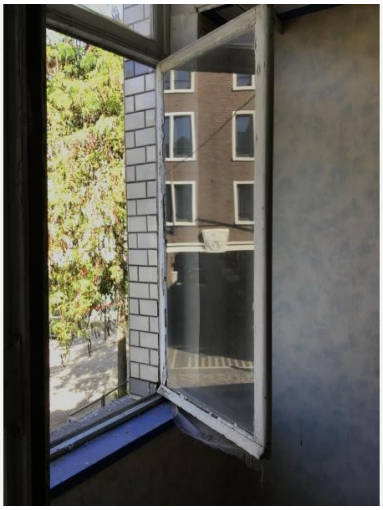
Fiche 8: Raamkit

Geen asbest

#	Type	Referentie	Resultaat
8.1	Puntmonster	MM05	Geen asbest

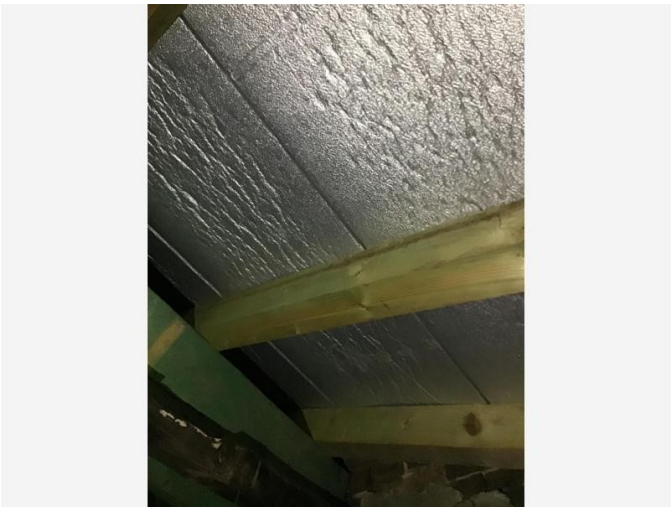
Beschrijving	Notitie	Terug te vinden op plannen
Fiche 9: Onderdak	Isolatiepanelen	-
Fiche 10: Dak	Tegelpan	-

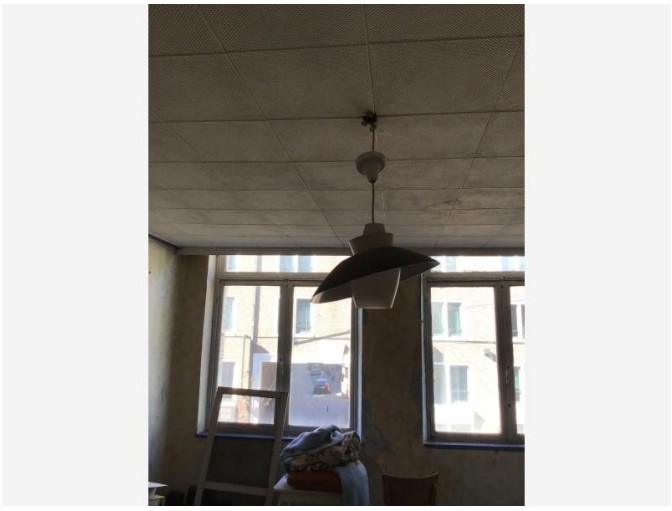
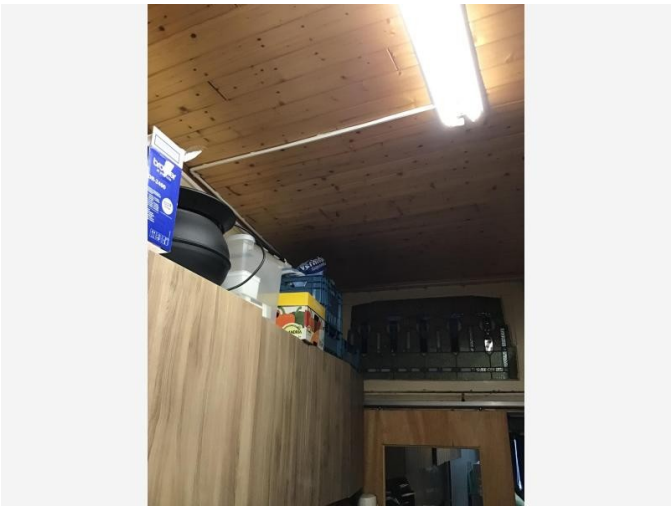
Fiche 11: Pleisterwerk plafonds

De asbestdeskundige controleert tijdens het onderzoek altijd bepaalde ruimtes en materialen die vaak asbest bevatten. Volgende onderdelen kon de asbestdeskundige echter niet onderzoeken. Het is dus mogelijk dat hier asbesthoudende materialen aanwezig zijn.
