Asbestinventarisattest

Vrijhalsweg 23, 2870 Puurs-Sint-Amands

Attestnummer : **20230708-000053.000**
Uitgegeven op : **08.07.2023**
Geldig tot : **08.07.2033**

Niet-asbestveilig

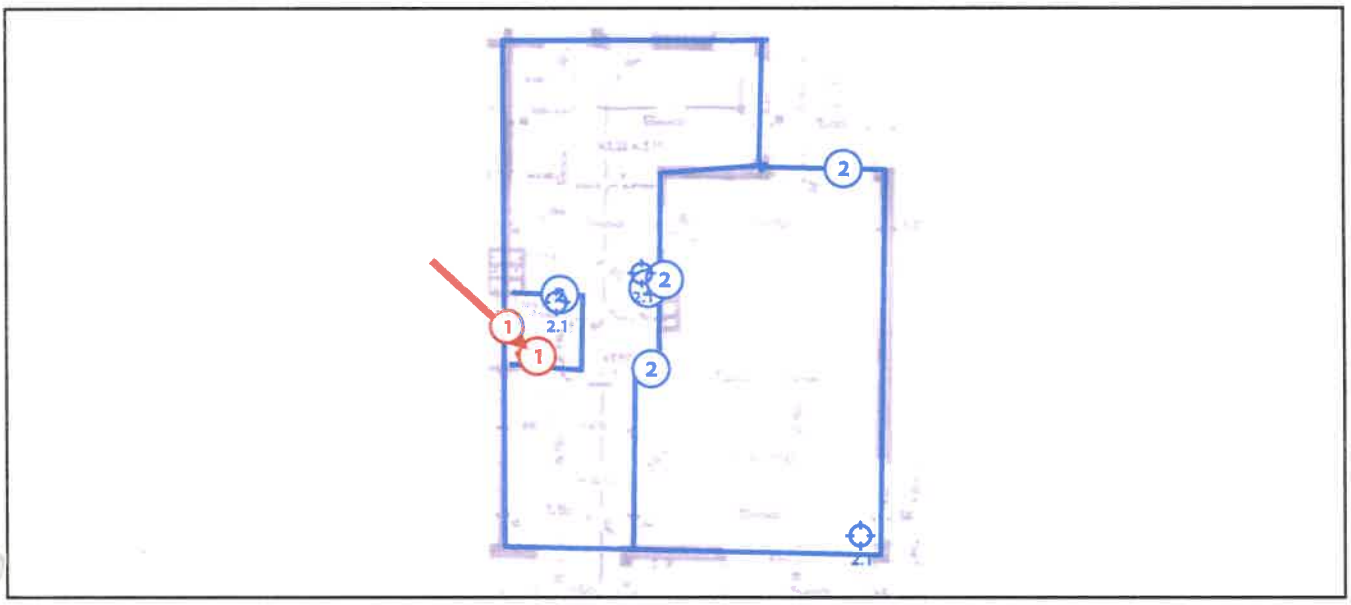
Plan 1.1: Gelijkvloers

Beschrijving	Type	Actie
1. Buis onder trap	Asbestmateriaal	Maatregelen nemen
2. Pleister muren	Geen asbest	-
2.1 Code: 25762/01	Mengmonster	-

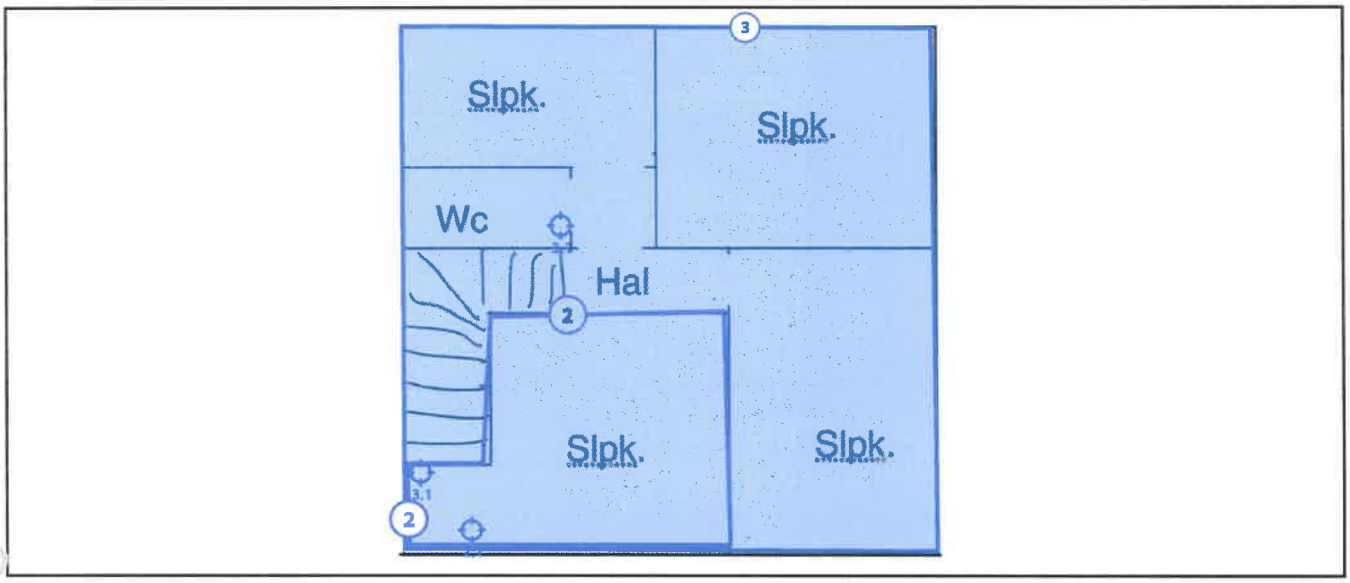
Plan 1.3: 1ste

Beschrijving	Type	Actie
2. Pleister muren	Geen asbest	-
2.1 Code: 25762/01	Mengmonster	-
3. Pleister plafond	Geen asbest	-
3.1 Code: 25762/02	Mengmonster	-

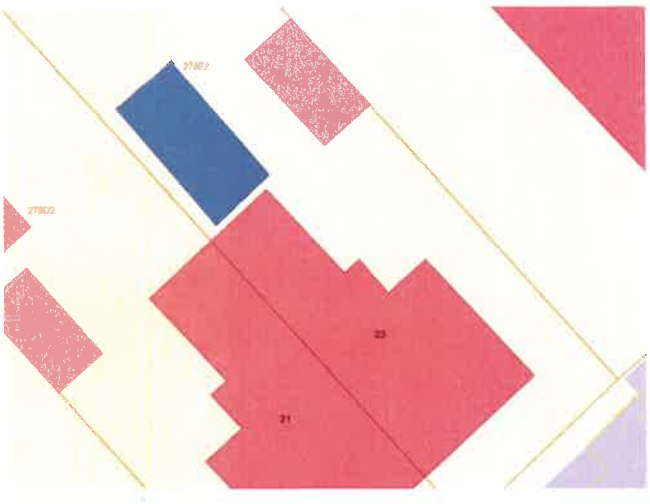
Zone 2: Bijgebouw

0 Asbestmaterialen

0 Geen asbest

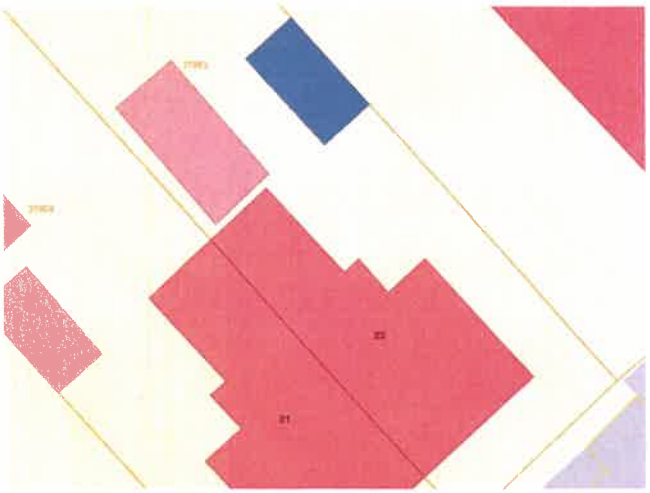
Zone 3: Bijgebouw

0	Asbestmaterialen
0	Beperkingen
0	Uitsluitingen
0	Roerende goederen
0	Puin, steenslag, (water)bodem
0	Adviezen
1	**Geen asbest**

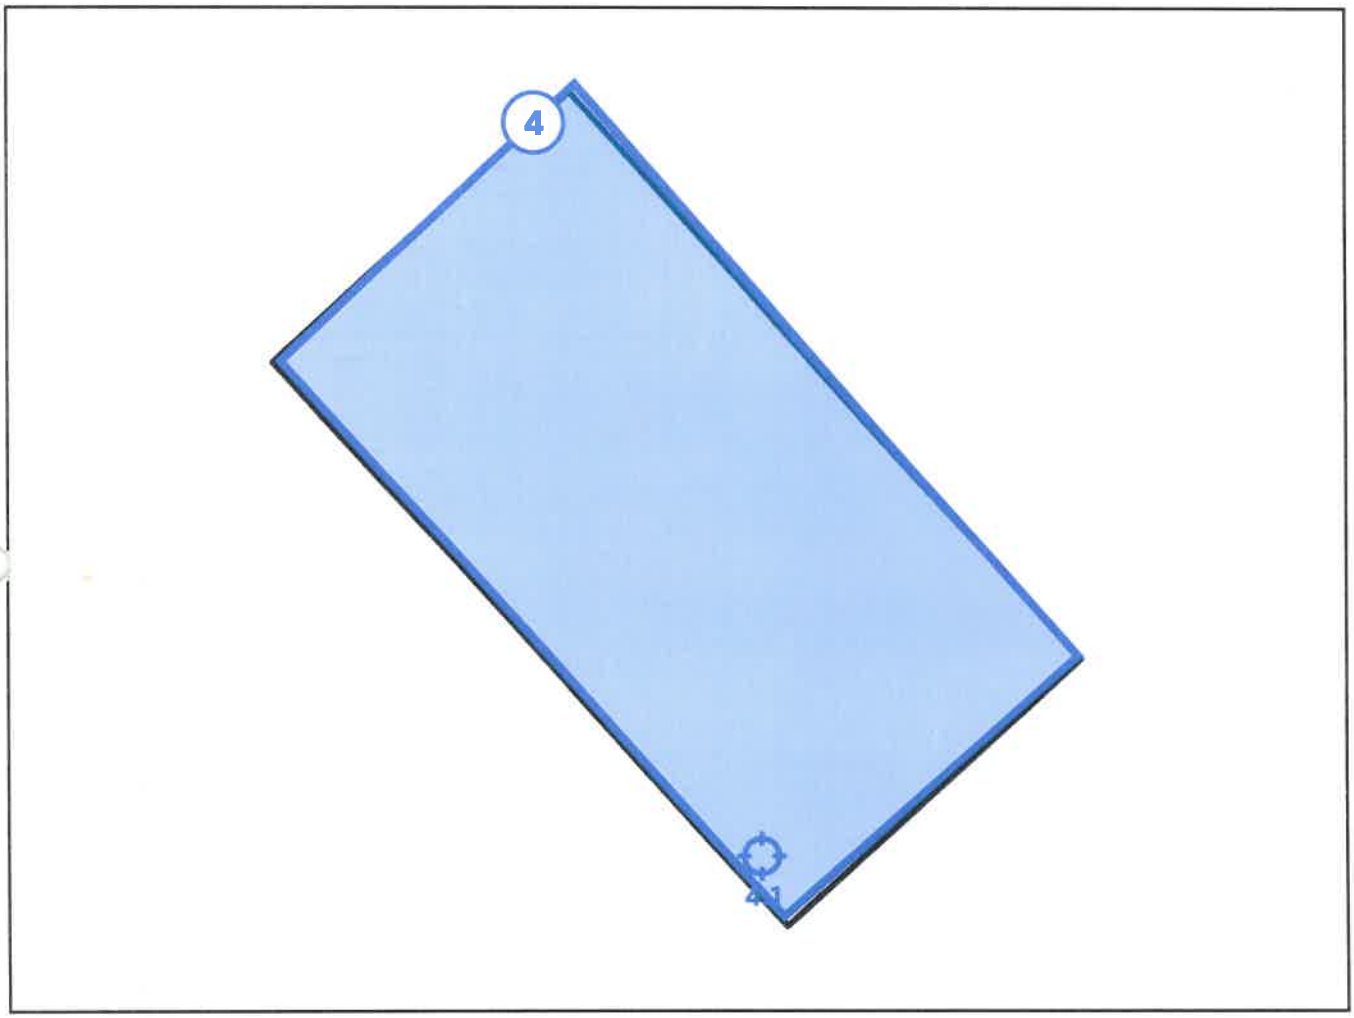
Plan 3.1: Bijgebouw plan

Beschrijving	Type	Actie
4. Roofing garage	Geen asbest	-
4.1 Code: 25762/04	Puntmonster	-

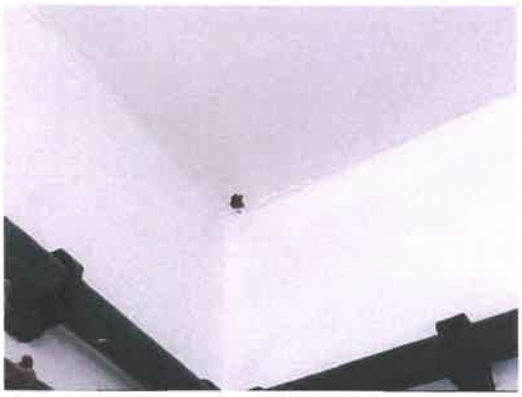
Fiche 3: Pleister plafond

Geen asbest

#	Type	Referentie	Resultaat
3.1	Mengmonster	25762/02	Geen asbest
