Asbestinventarisattest

Nieuwe Staatsbaan 5, 2360 Oud-Turnhout

Attestnummer : **20261001-000113.000**
Uitgegeven op : **01.10.2026**
Geldig tot : **01.10.2036**

Niet-asbestveilig

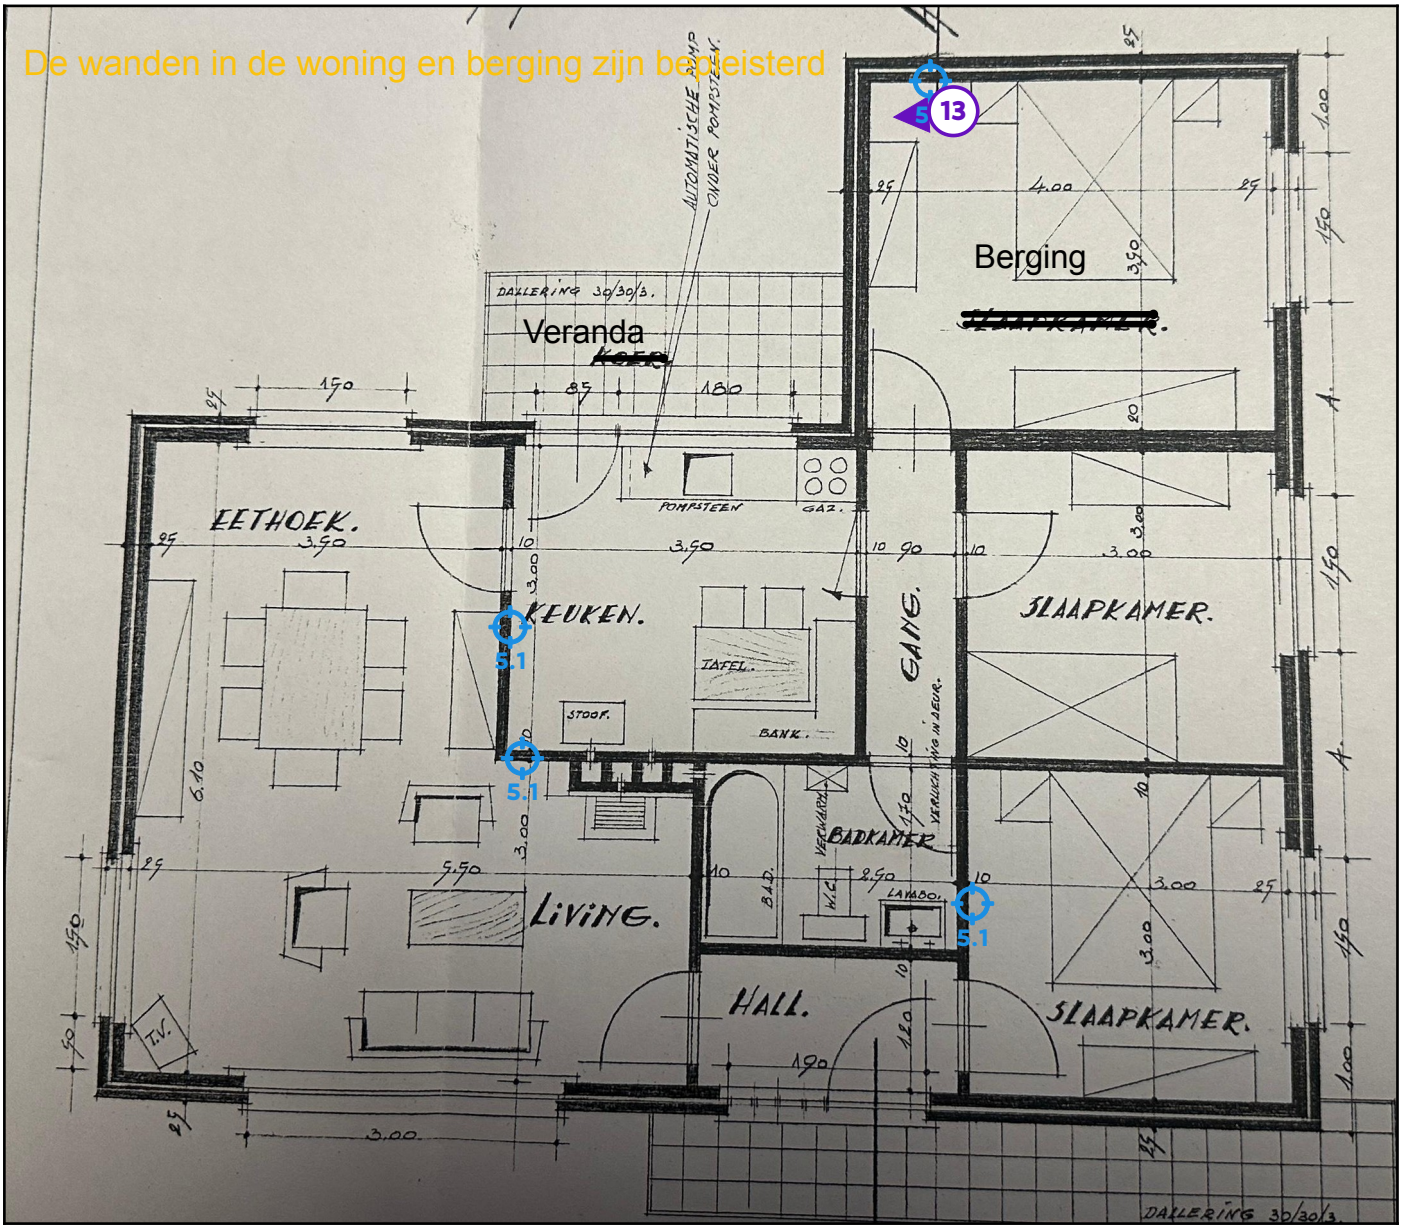
Plan 1.1: Woning plan

Beschrijving	Type	Actie
5. Pleisterwerk wanden	Geen asbest	-
5.1 Code: 134/596/2026	Mengmonster	-
13. CV-ketel (niet verdacht)	Overige ruimte of materiaal	-

#	Type	Referentie	Resultaat
5.1	Mengmonster	134/596/2026	Geen asbest

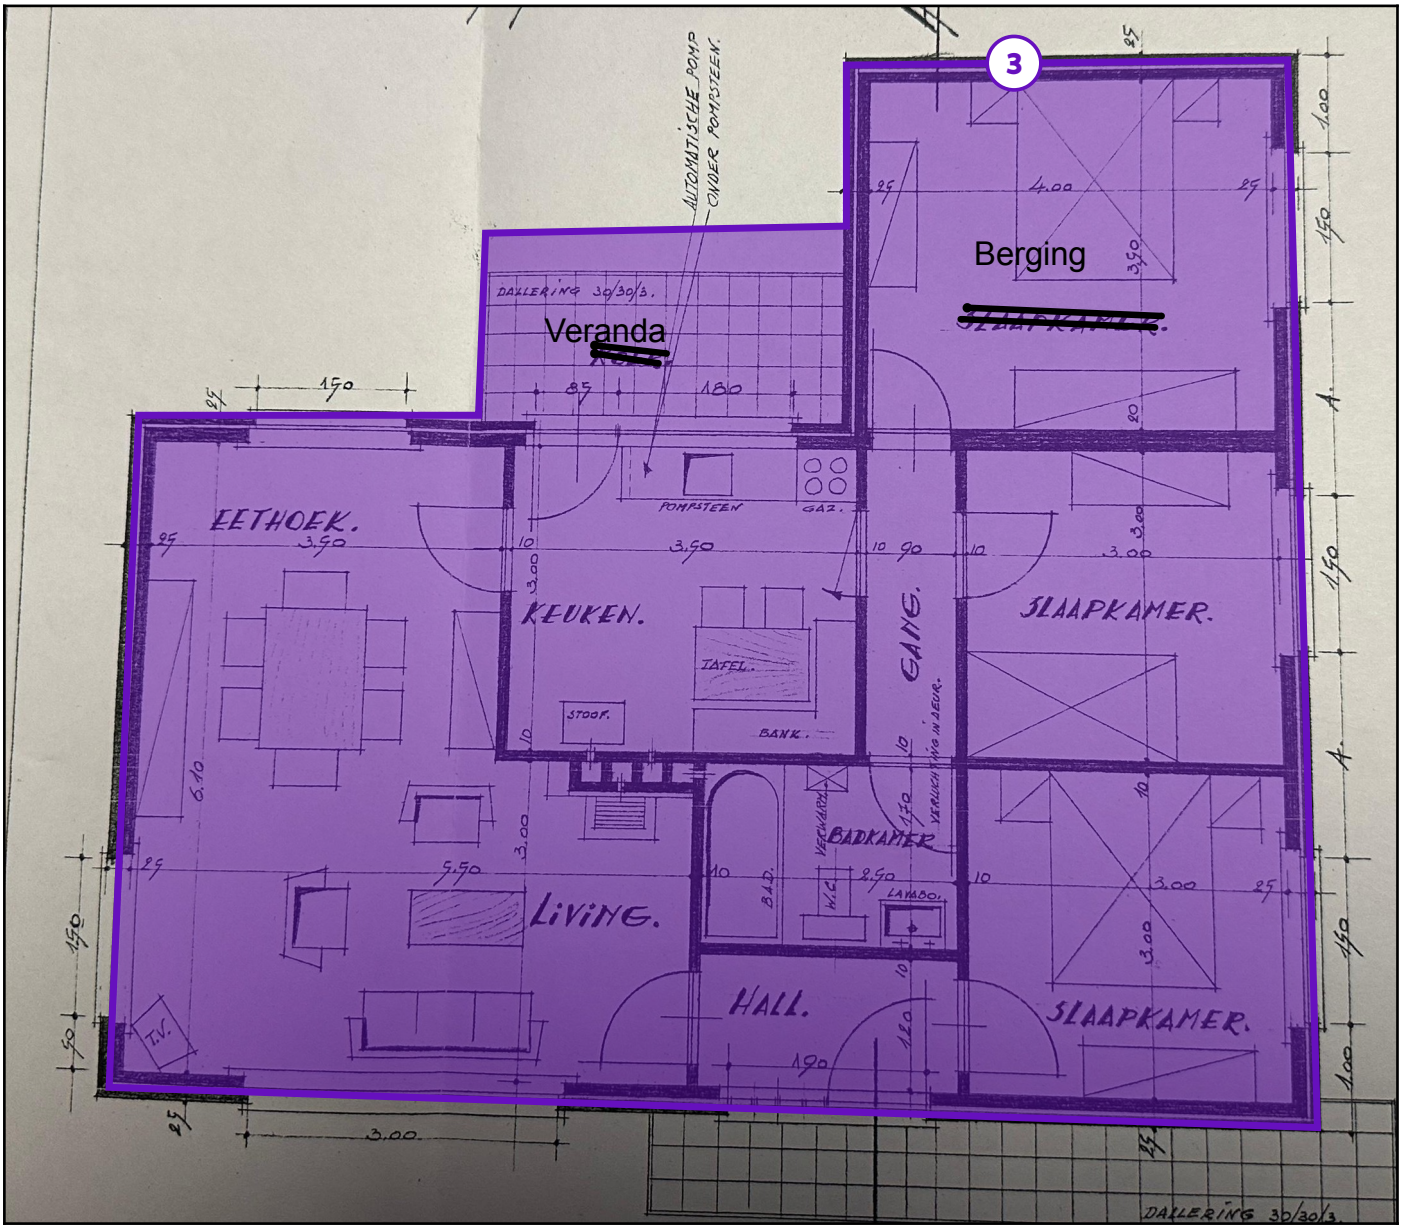
Plan 1.2: Woning plan 2

Beschrijving	Type	Actie
3. Plafonds bestaande uit voorzetpanelen	Advies	-

De plafonds werden afgewerkt met niet-asbestverdachte voorzetpanelen die inspectie van de bedekte structuur (opbouw, pleisterwerk) verhinderen.

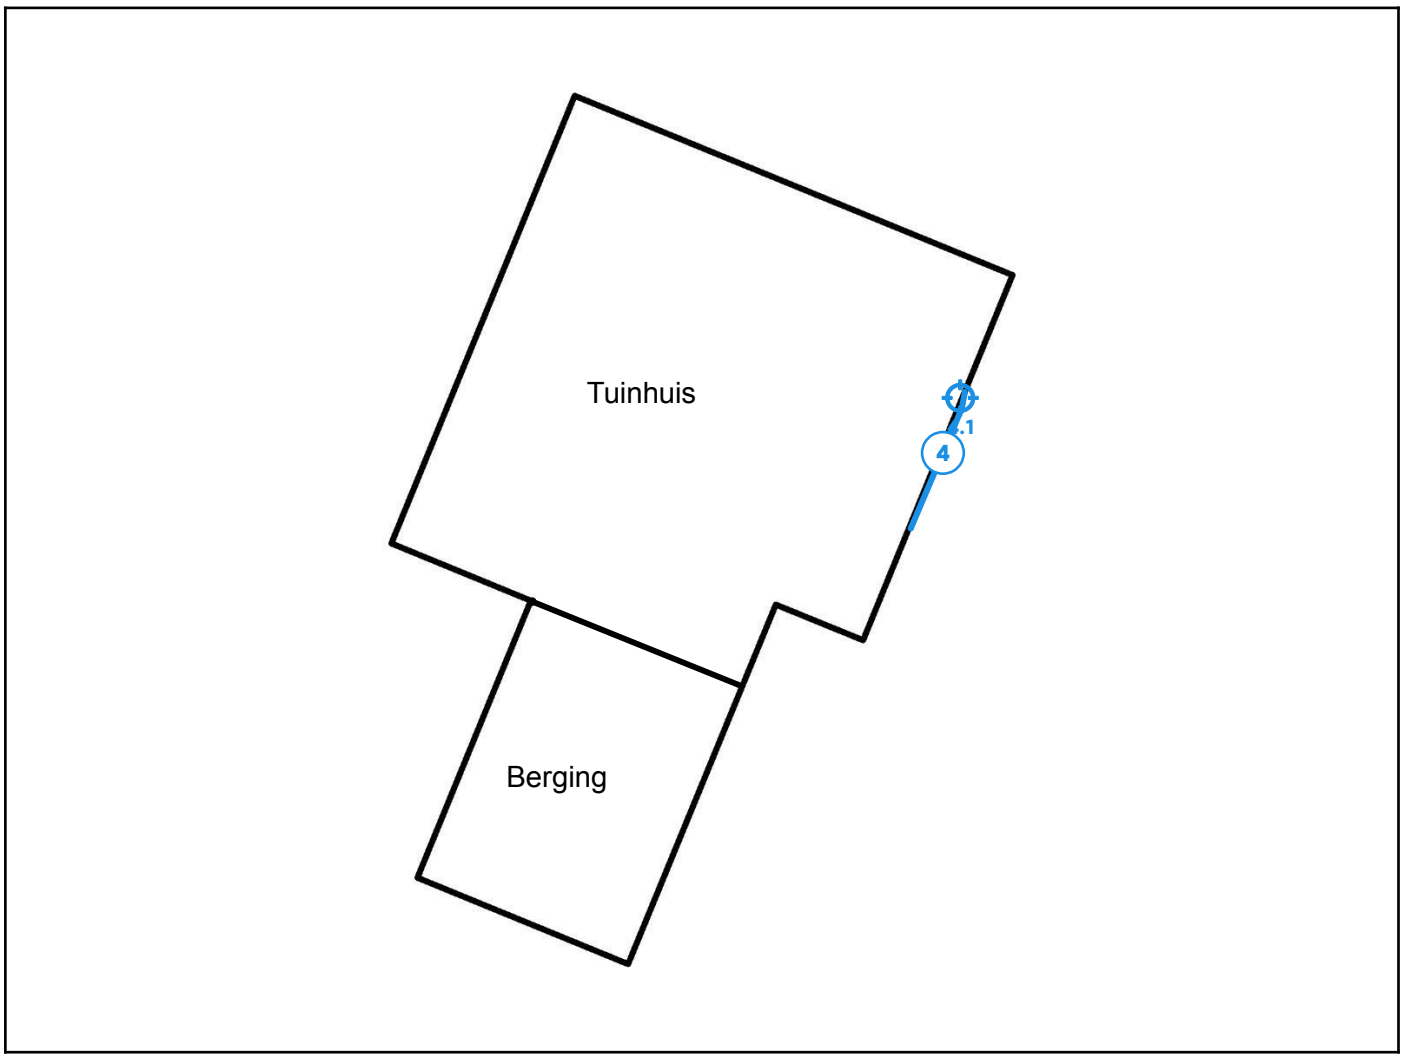
Plan 3.1: Bijgebouw plan

Beschrijving	Type	Actie
4. Stopverf	Geen asbest	-
4.1 Code: 134/597/2026	Puntmonster	-

#	Type	Referentie	Resultaat
4.1	Puntmonster	134/597/2026	Geen asbest

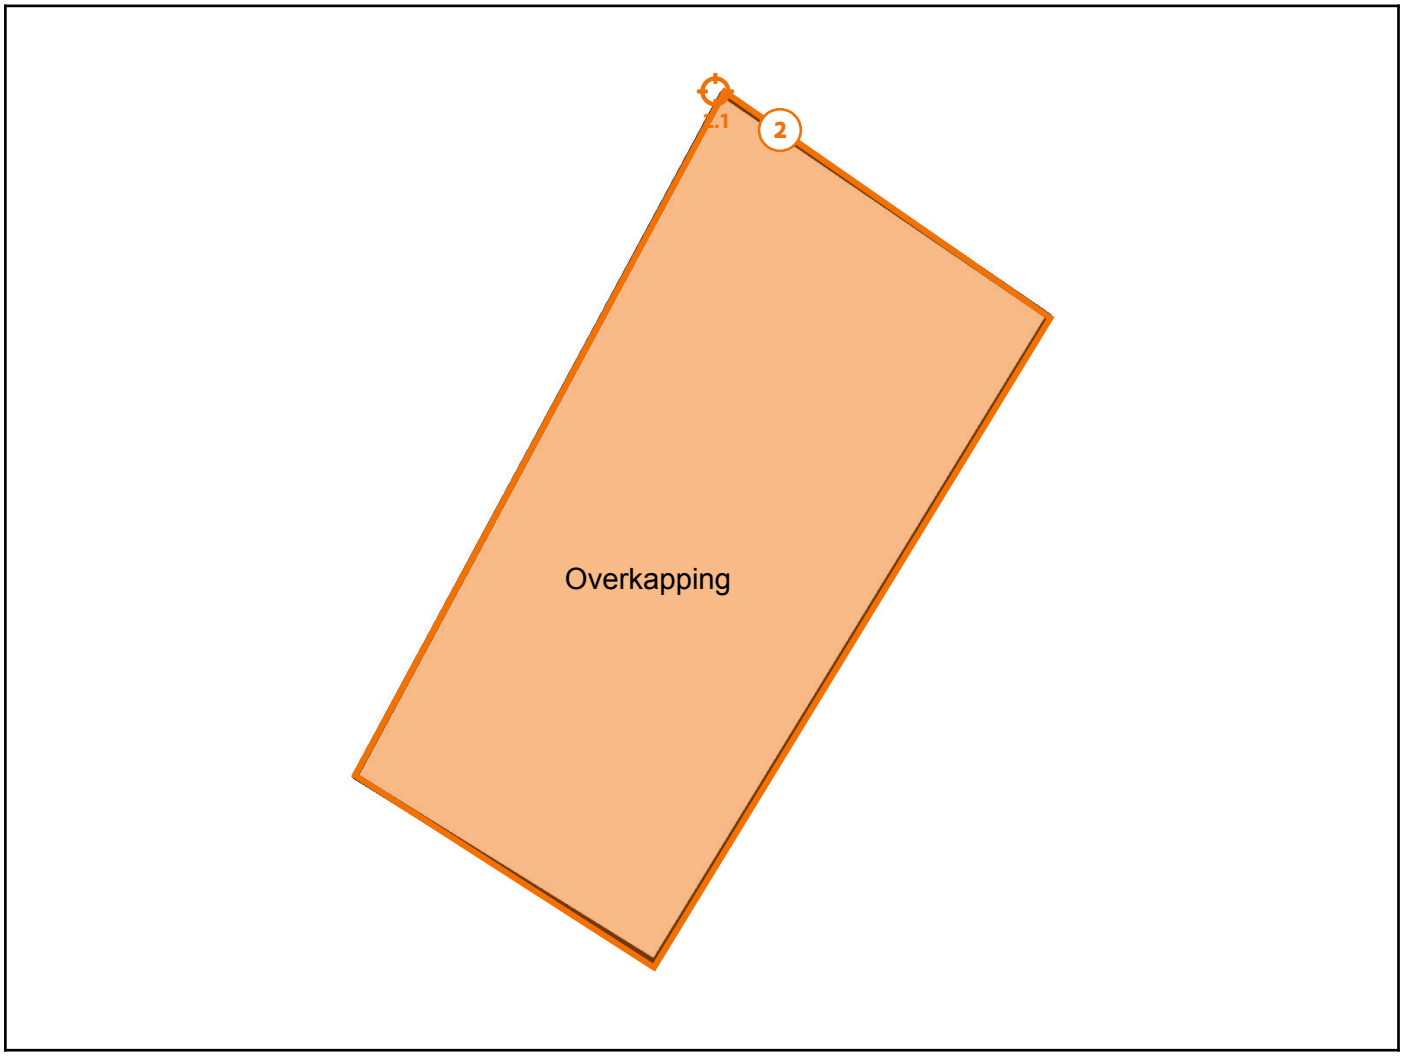
Plan 4.1: Overkapping plan

Beschrijving	Type	Actie
2. Dak bestaande uit golfplaten	Asbestmateriaal	Verwijderen
2.1 Code: 134/598/2026	Puntmonster	-

Fiche 2: Dak bestaande uit golfplaten

Eindbeoordeling materiaalrisico	Verhoogd materiaalrisico en/of verhoogde kans op vezelvrijgave

Gebondenheid	Categorie 1: hechtgebonden in oorsprong
Asbestsoort (vezeltype)	Alleen chrysotiel aanwezig
Asbestconcentratie	Laag (< 50%)
Afschermingsgraad van het gehele materiaal	Geheel of deels vrij aan de buitenlucht, maar geen contact met binnenlucht
Toestand van het materiaal	Matig beschadigd, matig verweerd

#	Type	Referentie	Resultaat
2.1	Puntmonster	134/598/2026	Chrysotiel

Beschrijving	Dak bestaande uit golfplaten
Omgeving	Buiten
Primaire drager	Plat dak
Asbestmateriaal	Dak- en gevelbekleding - Golfplaat
Bindmiddel van asbestmateriaal	Cement
Gebondenheid op basis van bindmiddel	Hecht
Hoeveelheid (oppervlakte - aantal)	• 18,00 m^2 - 1 stuk
Totale oppervlakte	18,00 m^2
Eenvoudig bereikbaar	Ja
Bevestigingswijze	• Geklemd • Geschroefd
Identificatiemethode	Een monstername door de asbestdeskundige met laboanalyse door een asbestlabo.
Destructieve handeling voor identificatie	Nee
Opmerking	De hoeveelheid is een zo nauwkeurig mogelijke opmeting. Hieraan kunnen evenwel geen rechten worden ontleend.

- Verwijder dit asbestmateriaal zo snel mogelijk. Volg de toestand goed op.
- Hemelwater dat afspoelt van asbestcement daken of gevels kan asbestdeeltjes bevatten. Gebruik het enkel voor gesloten circuits (bv. spoelen toiletten). Reinig na het vervangen van het dak of de gevel de dakgoten en regenwaterput of -ton om asbesthoudend sediment of slib te verwijderen

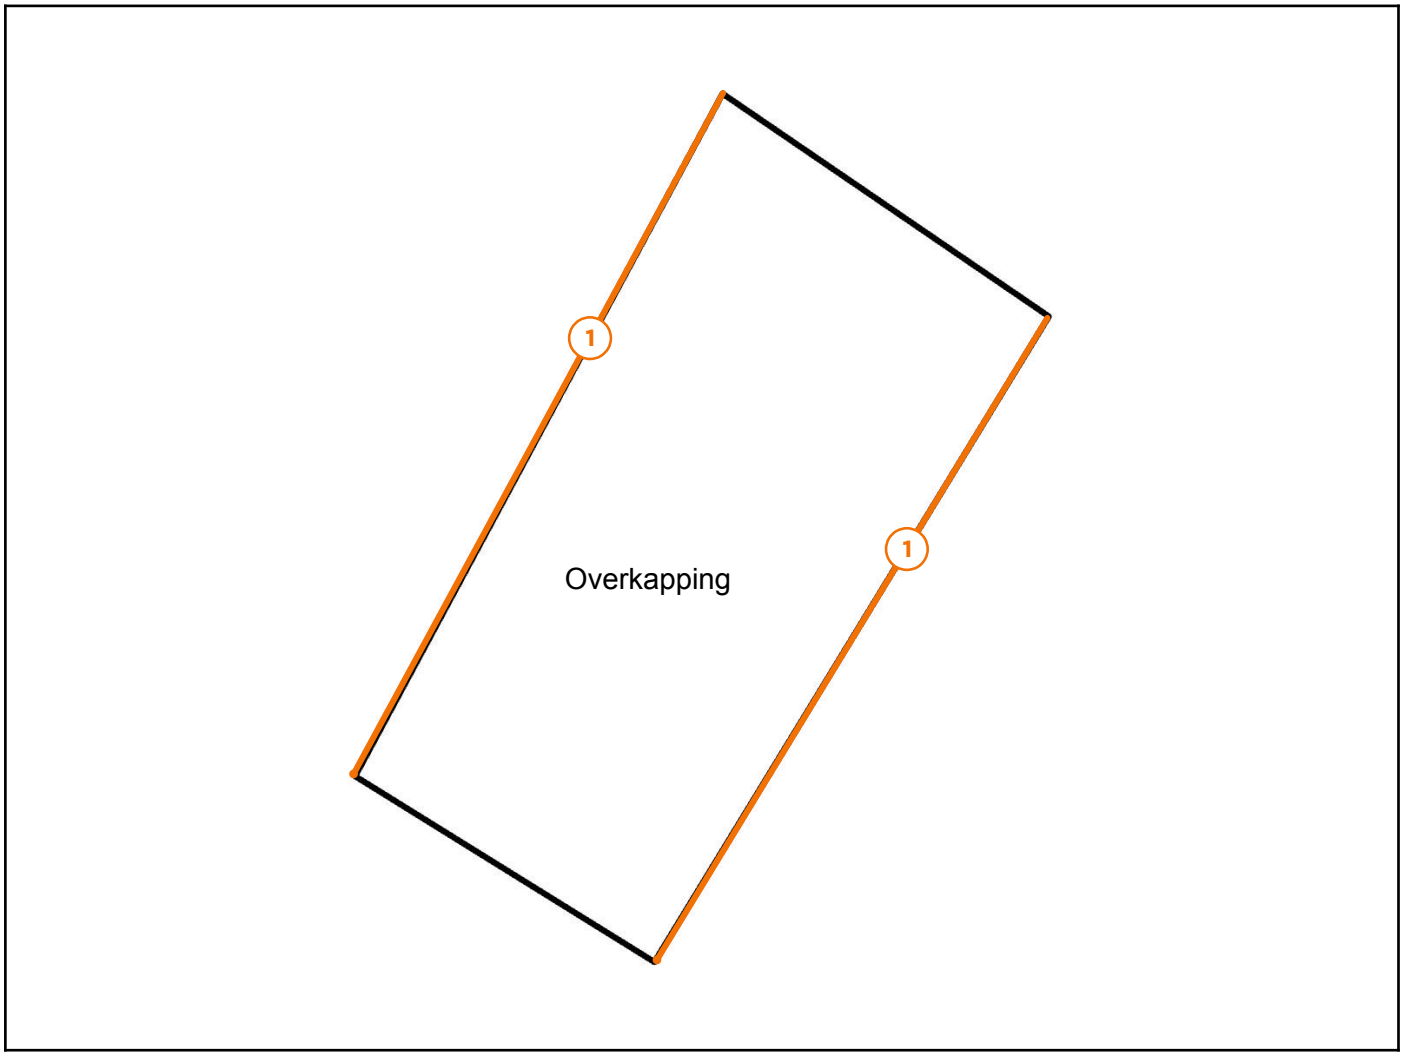
Plan 4.2: Overkapping plan 2

Beschrijving	Type	Actie
1. Zijwanden bestaande uit golfplaten	Asbestmateriaal	Verwijderen

Fiche 1: Zijwanden bestaande uit golfplaten

Eindbeoordeling materiaalrisico	Verhoogd materiaalrisico en/of verhoogde kans op vezelvrijgave

Gebondenheid	Categorie 1: hechtgebonden in oorsprong
Asbestsoort (vezeltype)	Alleen chrysotiel aanwezig
Asbestconcentratie	Laag (< 50%)
Afschermingsgraad van het gehele materiaal	Geheel of deels vrij aan de buitenlucht, maar geen contact met binnenlucht
Toestand van het materiaal	Matig beschadigd, matig verweerd

Beschrijving	Zijwanden bestaande uit golfplaten
Omgeving	Buiten
Primaire drager	Wand buitenschil
Asbestmateriaal	Dak- en gevelbekleding - Golfplaat
Bindmiddel van asbestmateriaal	Cement
Gebondenheid op basis van bindmiddel	Hecht
Hoeveelheid (oppervlakte - aantal)	• 6,00 m^2 - 1 stuk
Totale oppervlakte	6,00 m^2
Eenvoudig bereikbaar	Ja
Bevestigingswijze	• Geklemd
Identificatiemethode	De asbestdeskundige gebruikt een bestaande laboanalyse als bewijsdocument met bevestiging door vaststelling en expertise.
Destructieve handeling voor identificatie	Nee
Opmerking	De hoeveelheid is een zo nauwkeurig mogelijke opmeting. Hieraan kunnen evenwel geen rechten worden ontleend. De golfplaten zijn identiek aan de golfplaten op het dak.

- Verwijder dit asbestmateriaal zo snel mogelijk. Volg de toestand goed op.
- Hemelwater dat afspoelt van asbestcement daken of gevels kan asbestdeeltjes bevatten. Gebruik het enkel voor gesloten circuits (bv. spoelen toiletten). Reinig na het vervangen van het dak of de gevel de dakgoten en regenwaterput of -ton om asbesthoudend sediment of slib te verwijderen

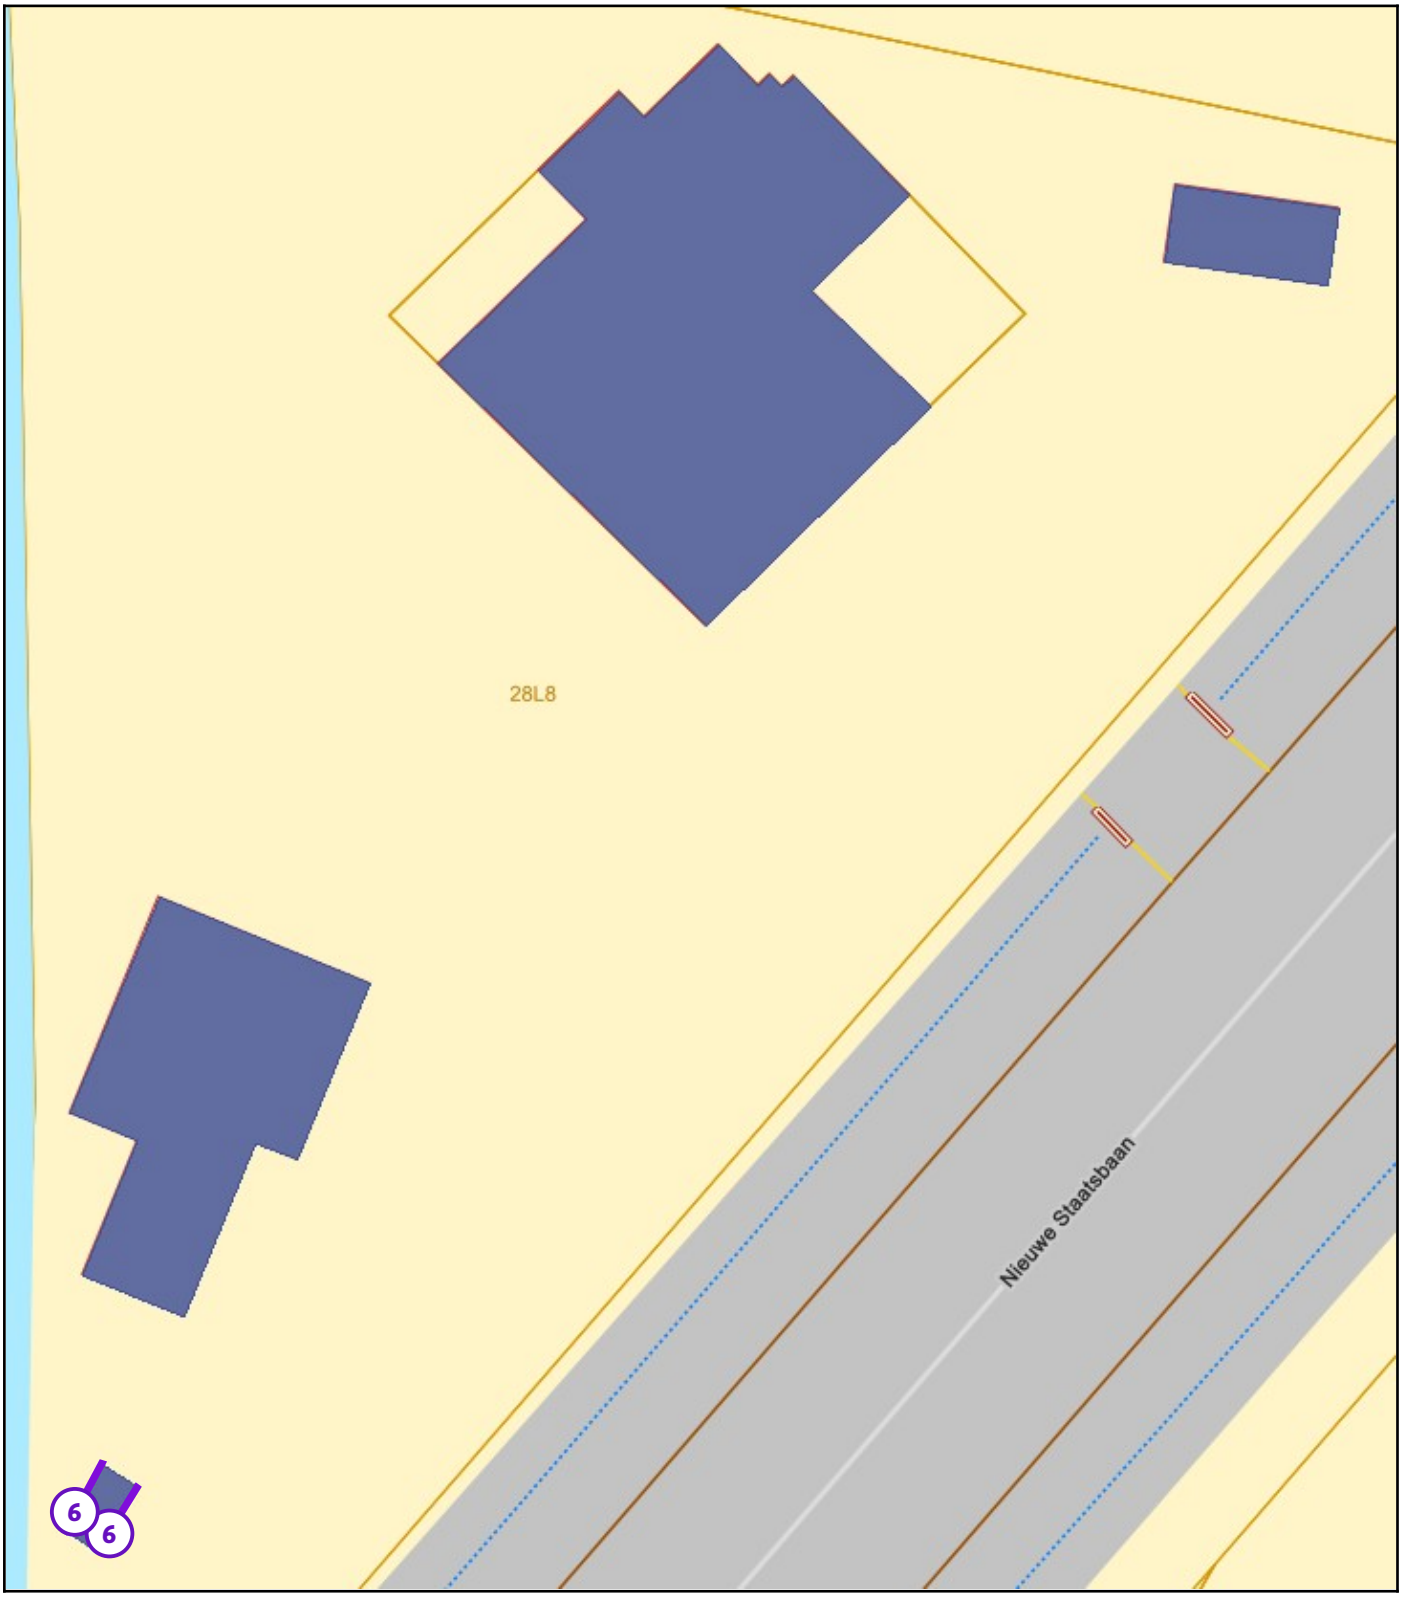
Plan 5.1: Afdruipzones/afvloeizones

6. Afdruipzone overkapping	Afdruipzone/afvloeizone	-

Afspoelend regenwater kan asbestdeeltjes van verweerde asbestcementen dak- of gevelbekleding meenemen naar de bodem. De asbestdeeltjes in de bodem vormen een laag risico: bodempartikels houden de asbestdeeltjes voldoende vast om gezondheidsrisico's te vermijden. Door deze asbesthoudende bodemzone zorgvuldig te beheren, vermijdt u gezondheidsrisico's.

Beschrijving	Afdruipzone overkapping
Bron van de asbestdeeltjes	Bron is niet meer aanwezig
Type	Afdruipzone dak
Afmetingen (lengte - breedte - diepte)	• 6,00 m - 3,00 m - 0,30 m
Geraamd volume	5,40 m^3

- Om het afspoelen van asbestdeeltjes te stoppen, is het verstandig om de verwijdering van de dak- of gevelbekleding in te plannen en in afwachting hiervan een dakgoot te plaatsen om het regenwater af te voeren naar de riolering.

De uitgraving van een afdruipzone gebeurt volgens de methodiek "eenvoudige handelingen". Vermijd daarbij vermenging met andere bodem en laat de uitgegraven asbesthoudende grond afvoeren naar een daartoe vergunde stortplaats. Voor de uitgraving wordt een richtdiepte van 30 cm gehanteerd.

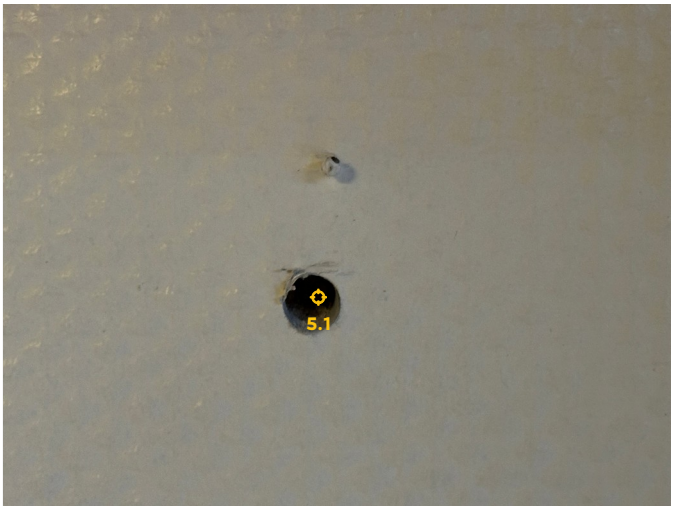
Fiche 5: Pleisterwerk wanden

Geen asbest

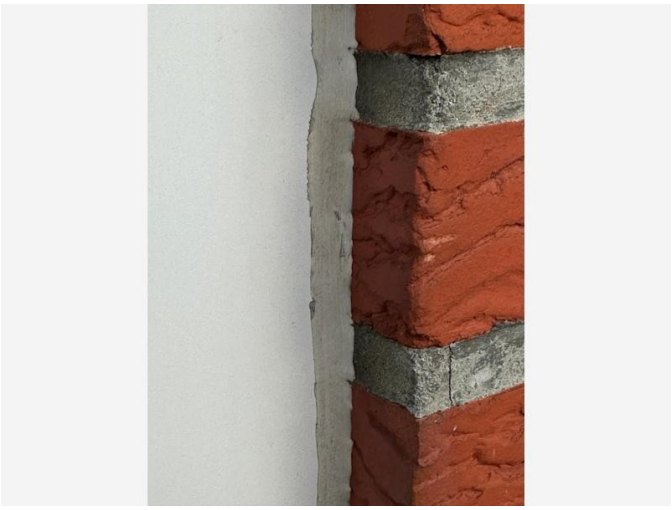
Beschrijving	Notitie	Terug te vinden op plannen
Fiche 7: Mastiek	De zichtbare mastiek is niet asbestverdacht.	-
Fiche 8: Dakbedekking bestaande uit stalen/metalen platen	De dakbedekking is niet-asbestverdacht.	-
Fiche 9: Polycarbonaat kanaalplaten	-	-
Fiche 10: Rookgaskanaal (niet verdacht)	Het rookgaskanaal is niet-asbestverdacht.	-
Fiche 11: Dakbedekking plat dak (niet verdacht)	De dakbedekking (EPDM) is niet asbestverdacht. Het is niet uitgesloten dat de EPDM werd gelegd op bestaande, mogelijk asbestverdachte roofing. Bij werken, laat dit controleren.	-
Fiche 12: Leidingisolatie	Er is geen asbestverdachte leidingisolatie aanwezig.	-
Fiche 13: CV-ketel (niet verdacht)	De CV-ketel (dichtingen, isolerend materiaal) is niet asbestverdacht. De stookketel is van het bouwjaar 2001.	Plan 1.1: Woning plan
