Asbestinventarisattest

E. Gilisstraat 4, 3040 Huldenberg

Attestnummer : **20261015-000323.000**
Uitgegeven op : **15.10.2026**
Geldig tot : **15.10.2036**

Niet-asbestveilig

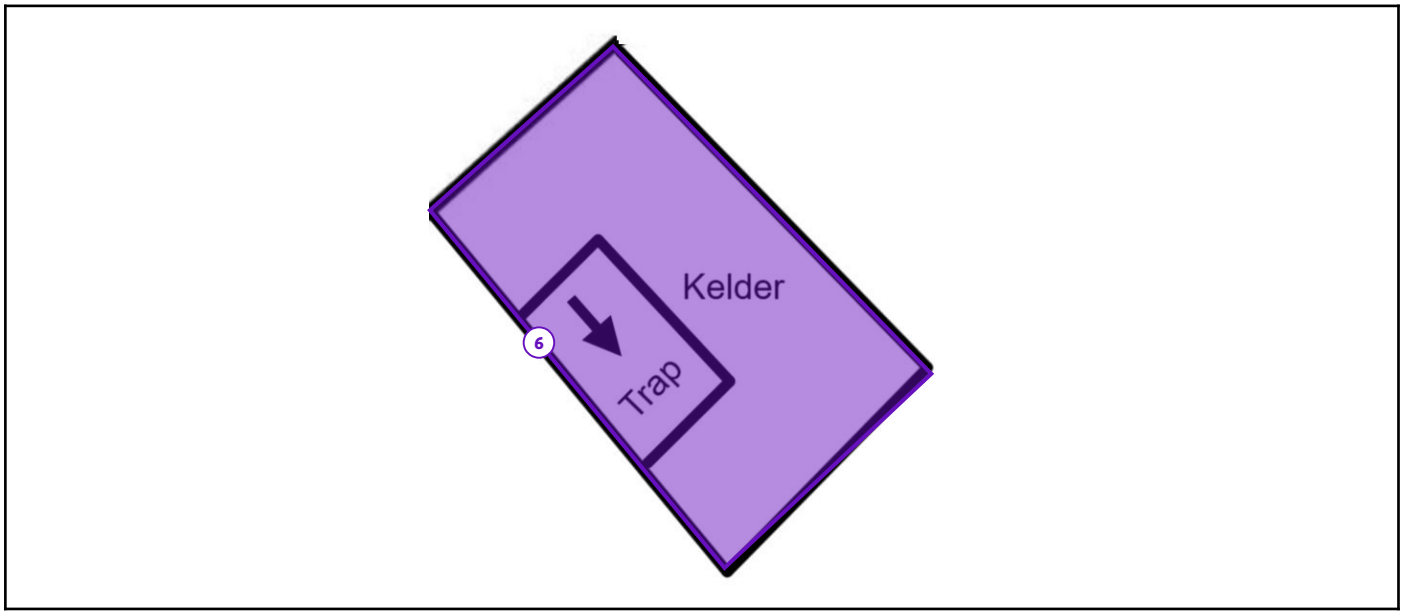
Plan 1.1: -1

Beschrijving	Type	Actie
6. Kelder bevat geen asbestverdachte materialen	Advies	-

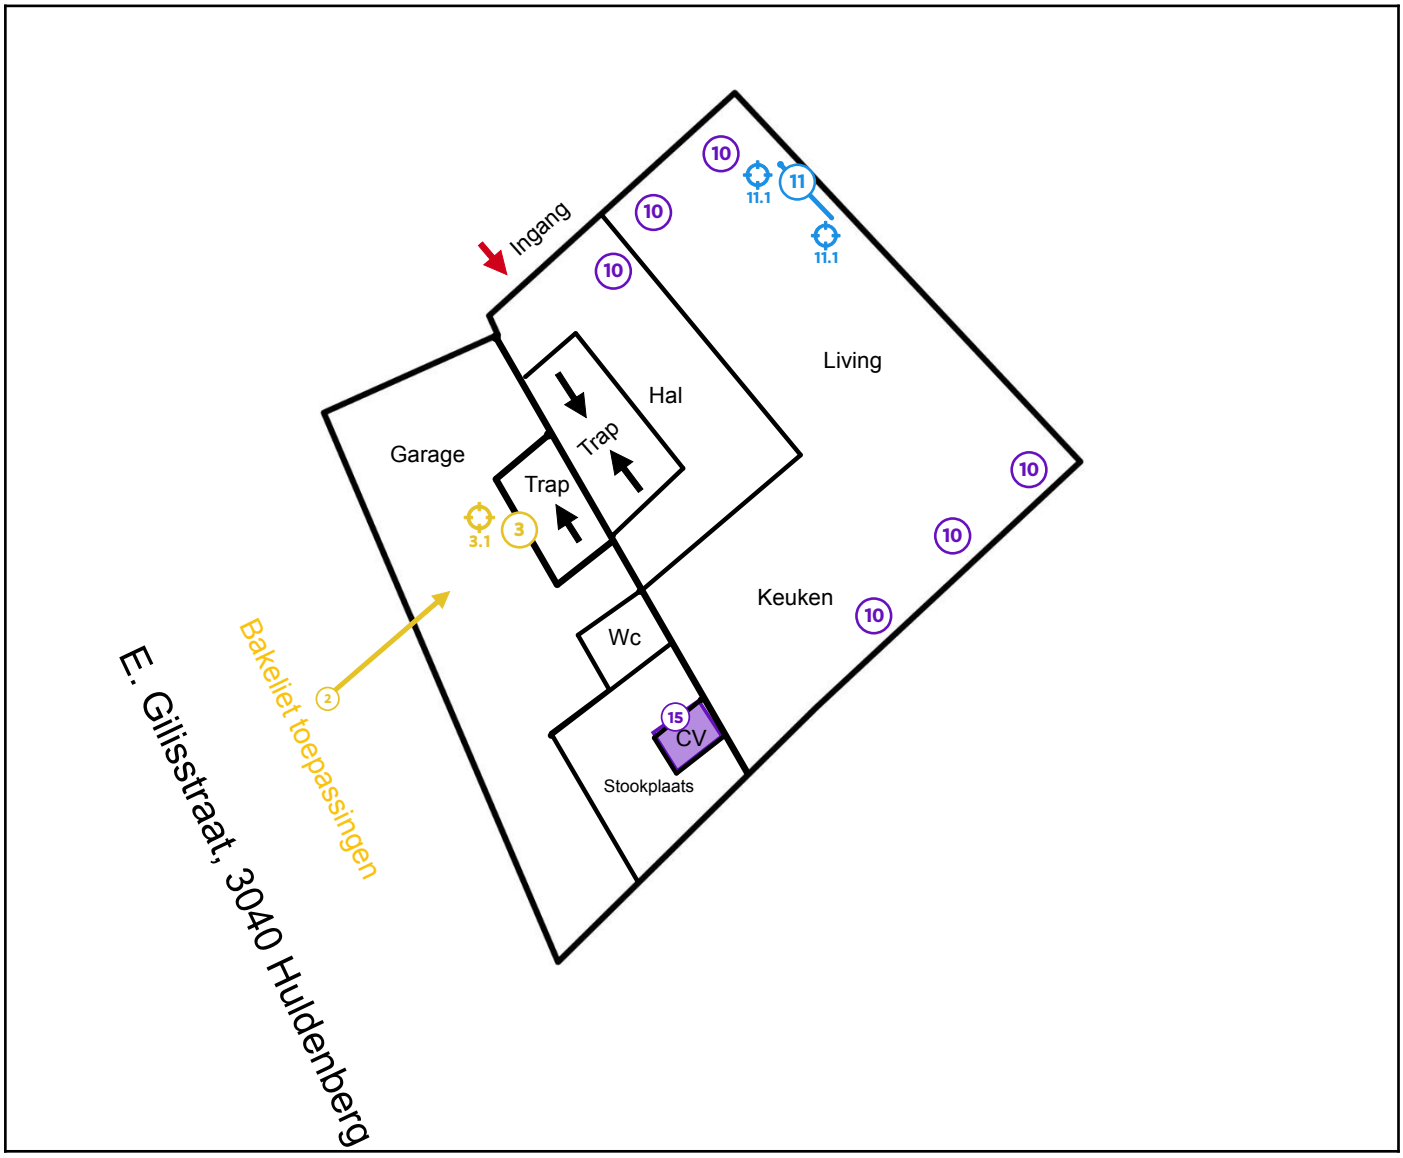
Plan 1.2: +0

Beschrijving	Type	Actie
2. Bakeliet toepassingen	Asbestmateriaal	Zorgvuldig beheren
3. Verloren bekistingspaal	Asbestmateriaal	Zorgvuldig beheren
3.1 Code: 0001	Puntmonster	-
10. Radiatoren	Advies	-
11. Wand schouw living	Geen asbest	-

11.1 Code: 0002	Mengmonster	-
15. CV Ketel Weishaupt	Overige ruimte of materiaal	-

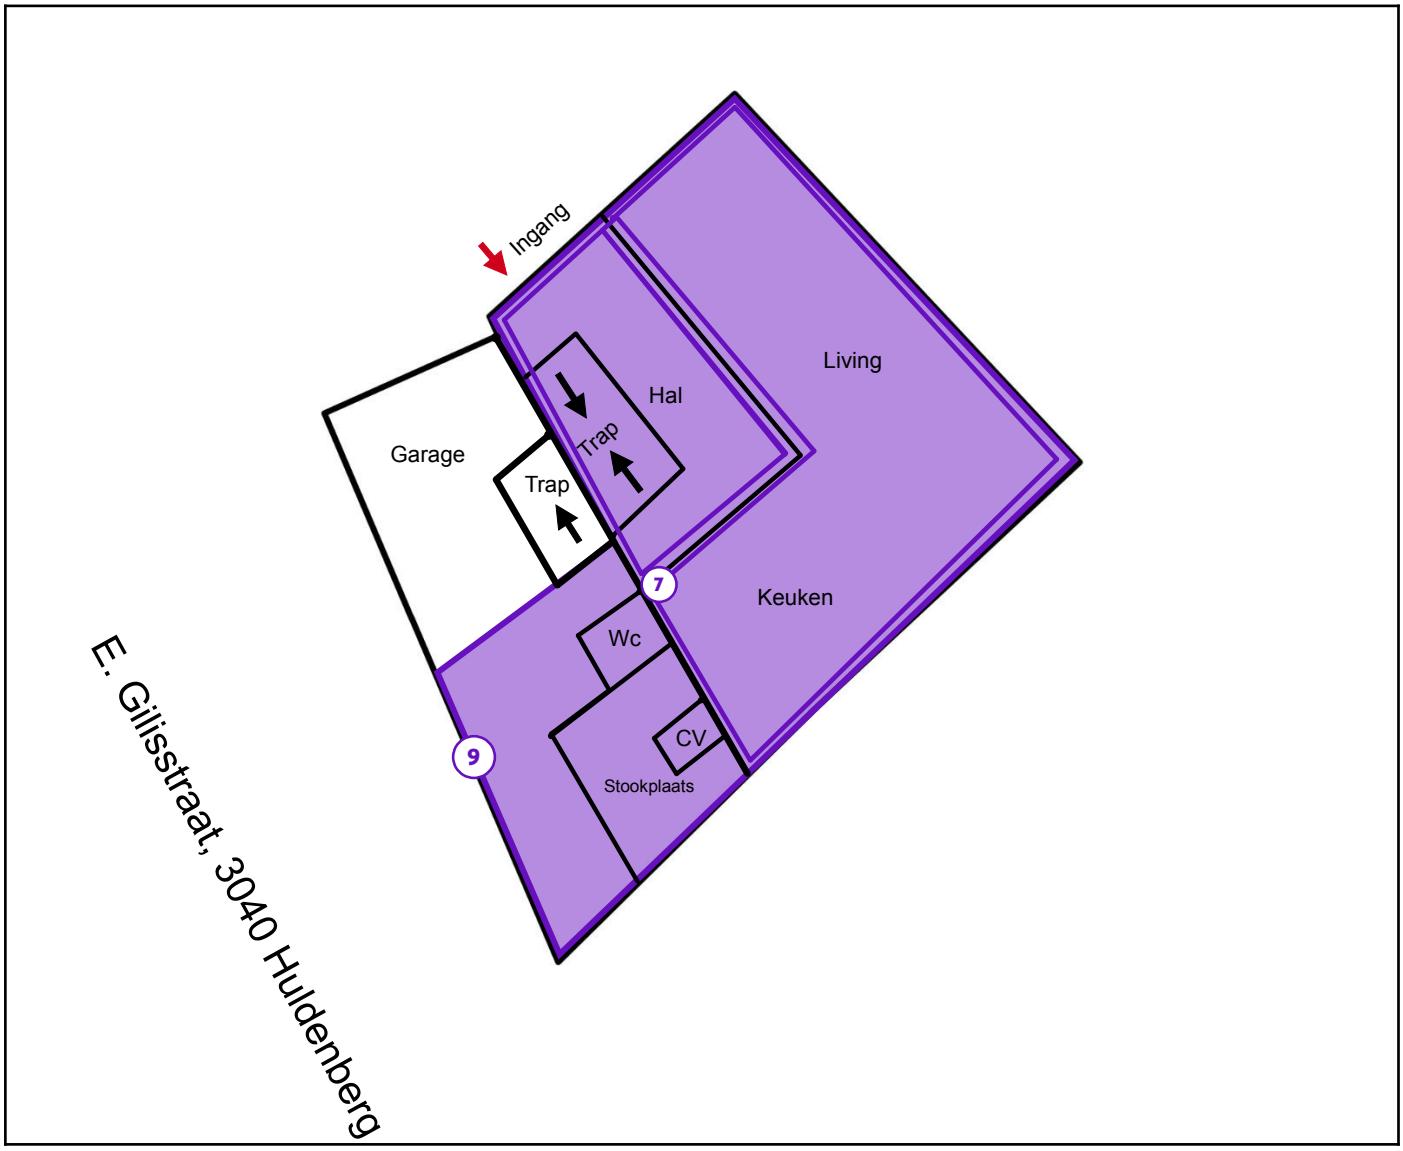
Plan 1.3: +0

Beschrijving	Type	Actie
7. Ruimte achter valse wanden	Advies	-
9. Ruimte achter valse plafonds	Advies	-

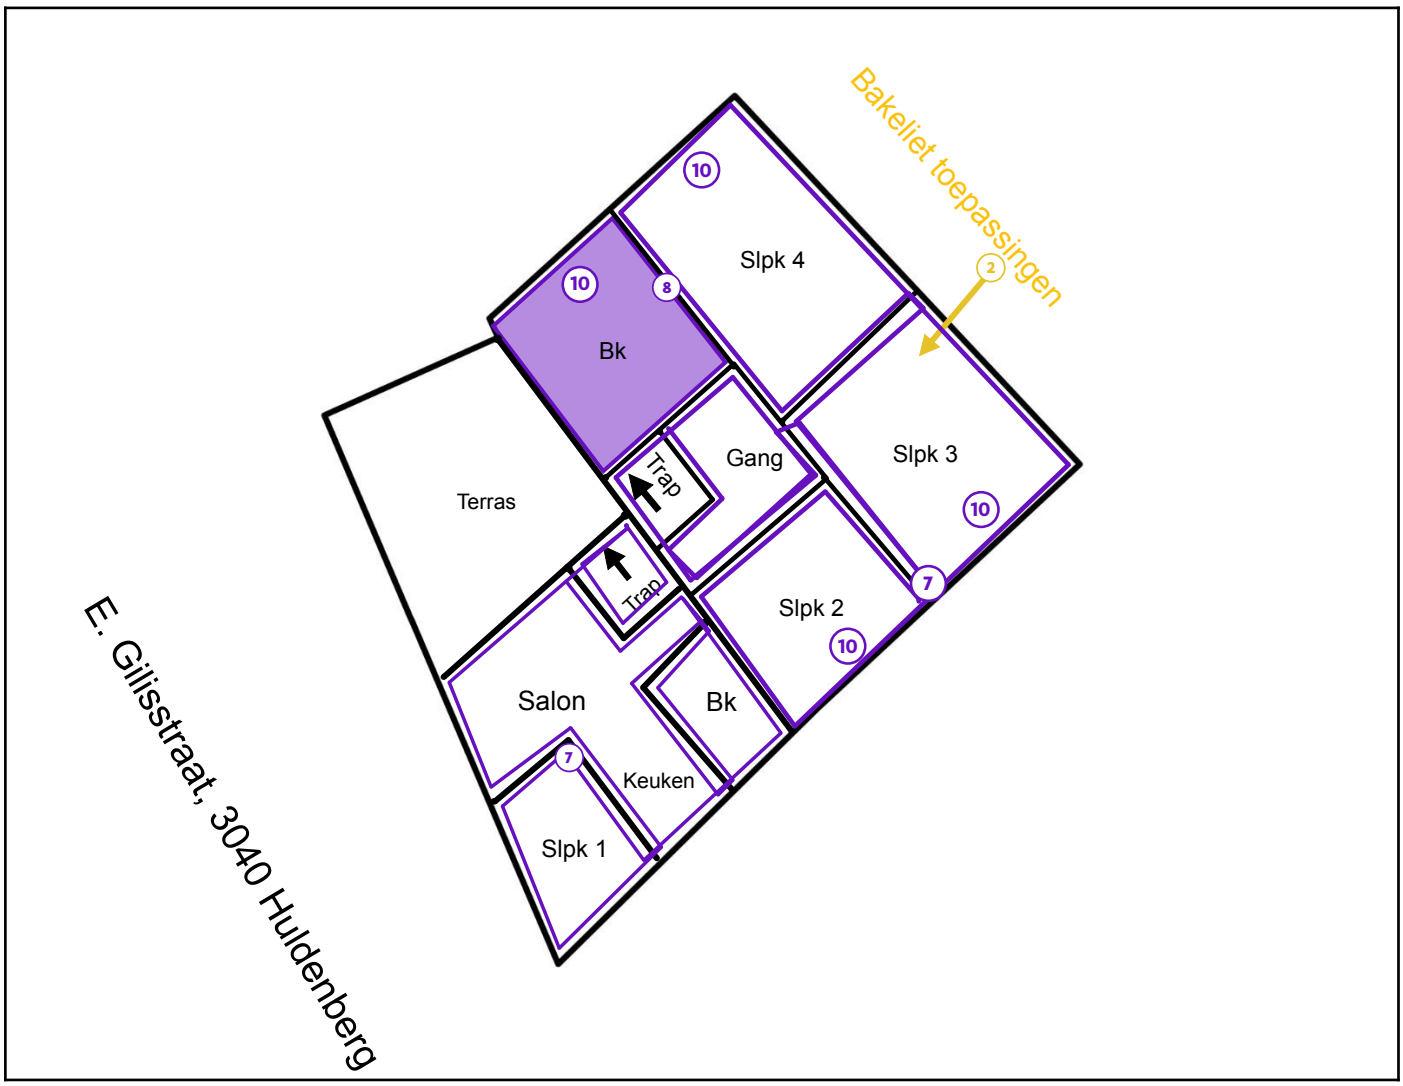
Plan 1.4: +1

Beschrijving	Type	Actie
2. Bakeliet toepassingen	Asbestmateriaal	Zorgvuldig beheren
7. Ruimte achter valse wanden	Advies	-
8. Tegellijm niet zichtbaar bk	Advies	-
10. Radiatoren	Advies	-

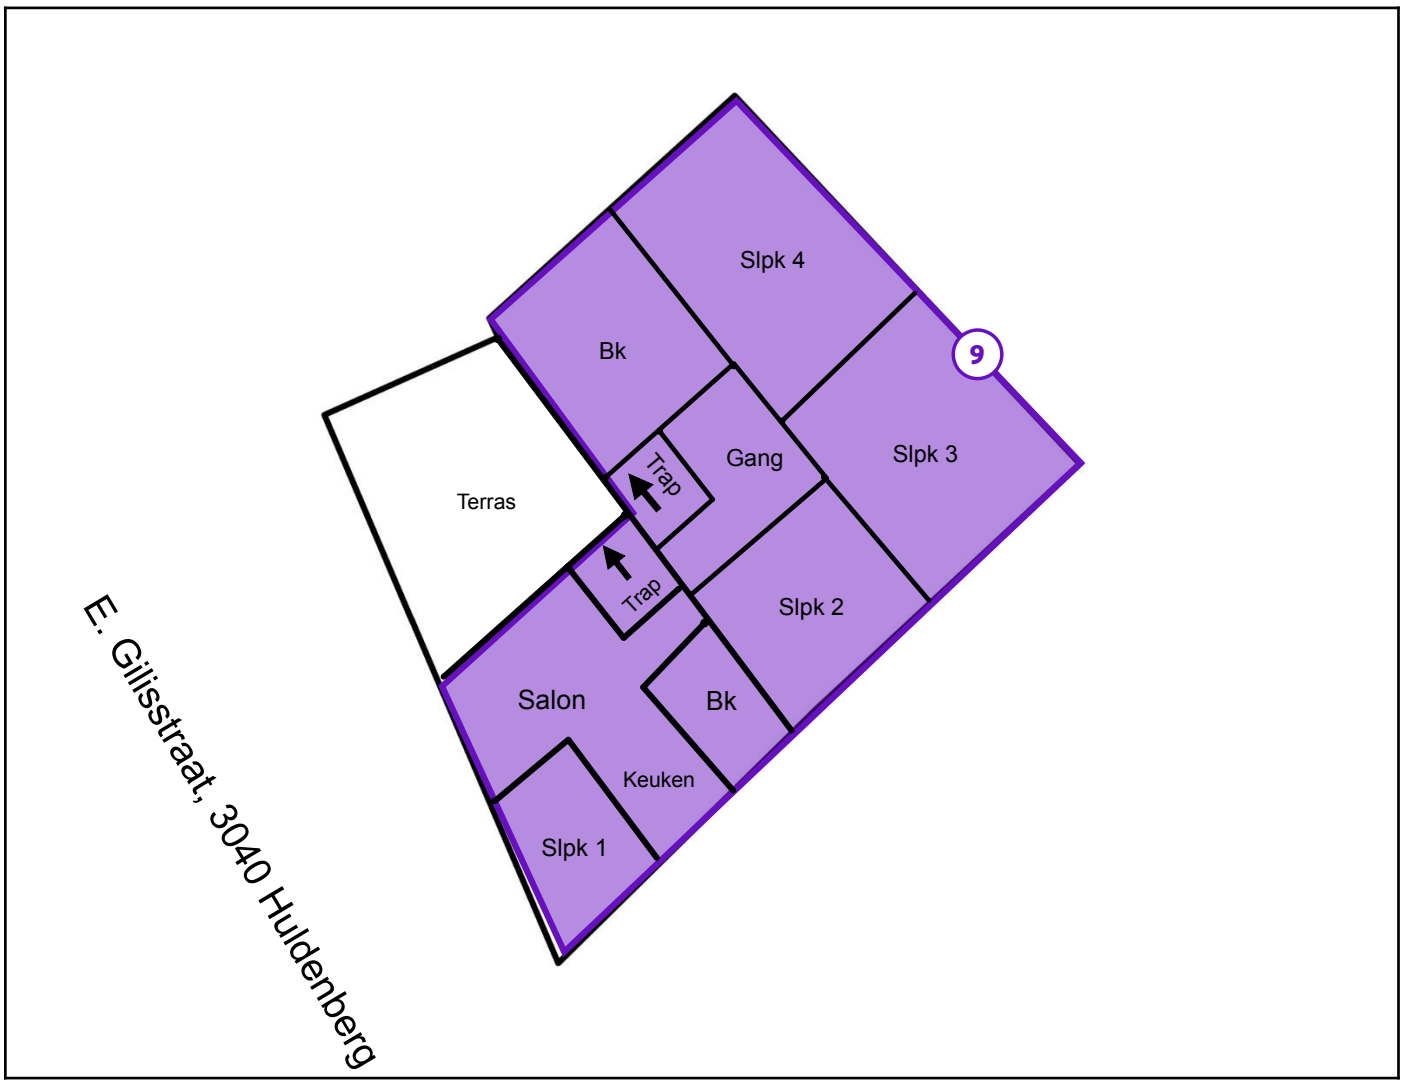
Plan 1.5: +1

Beschrijving	Type	Actie
9. Ruimte achter valse plafonds	Advies	-

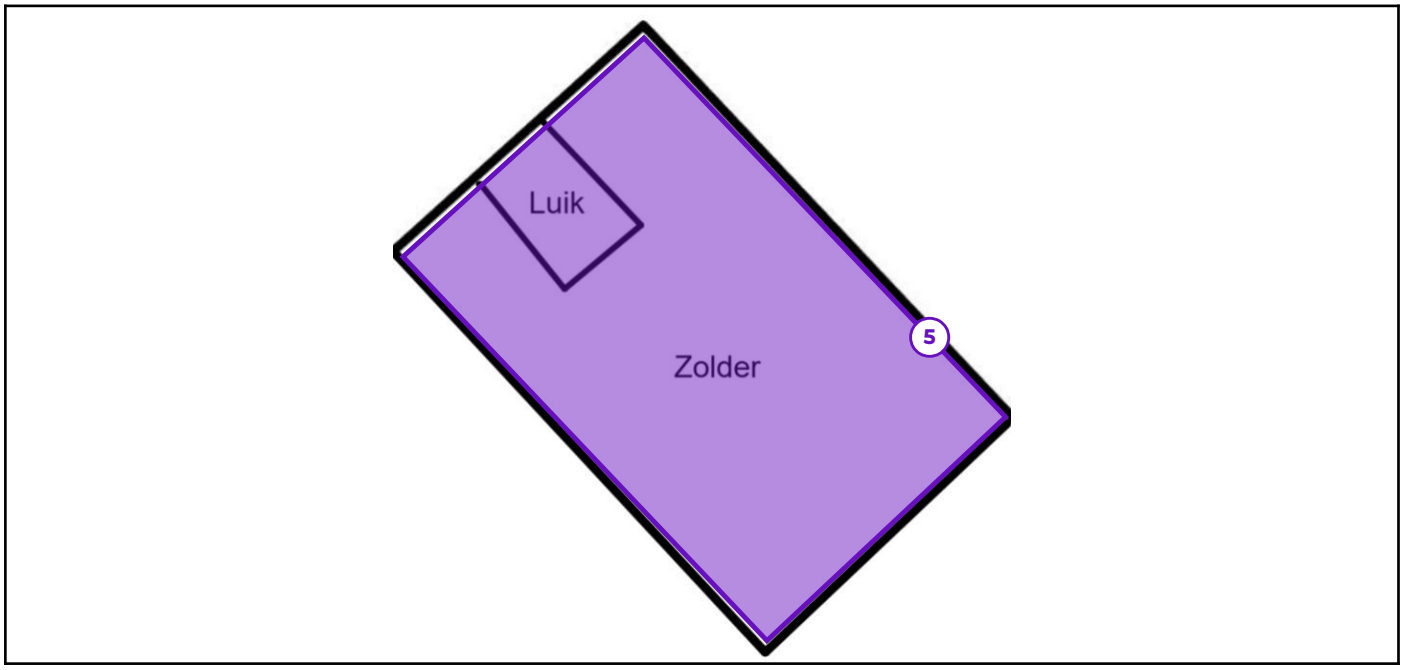
Plan 1.6: +2

Beschrijving	Type	Actie
5. Zolder bevat geen asbestverdachte materialen	Advies	-

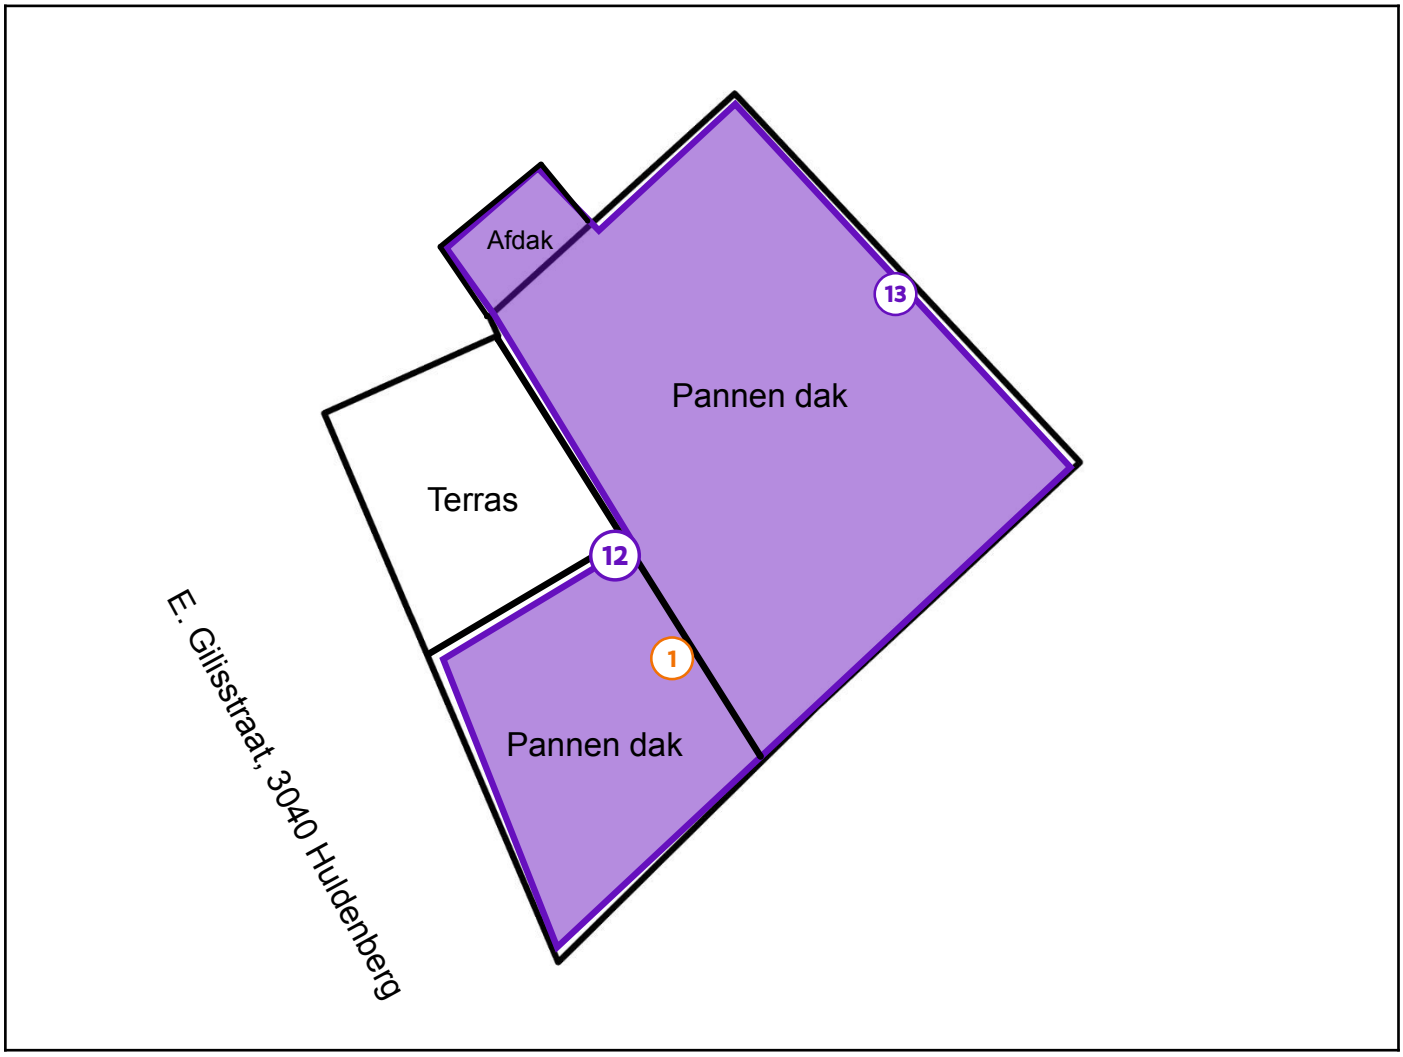
Plan 1.7: Dakenplan woning

Beschrijving	Type	Actie
1. Schouwbuis	Asbestmateriaal	Verwijderen
12. Dakbedekking niet verdacht	Overige ruimte of materiaal	-
13. Rookgaskanaal hoofddak	Overige ruimte of materiaal	-

Eindbeoordeling materiaalrisico	Verhoogd materiaalrisico en/of verhoogde kans op vezelvrijgave

- Verwijder dit asbestmateriaal zo snel mogelijk. Volg de toestand goed op.
- Voer bijkomende staalname(s) uit.

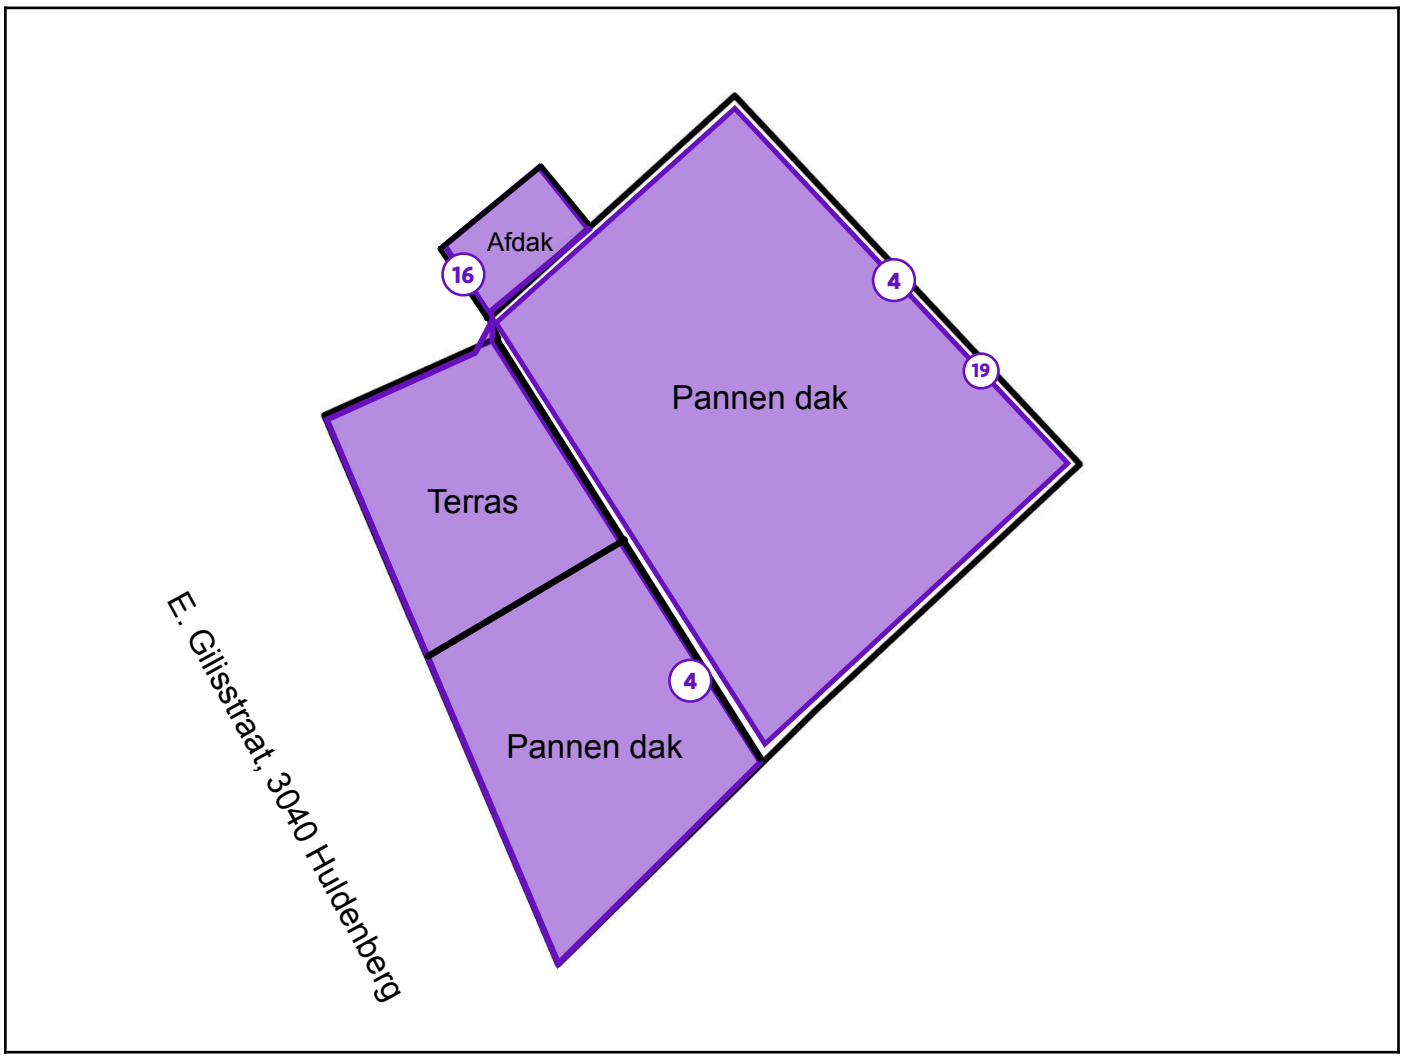
Plan 1.8: Dakenplan woning

Reden: Het te onderzoeken materiaal situeert zich hoger dan 3,50 m te rekenen vanaf een veilige ondergrond

Uitleg van de asbestdeskundige: Bij werken (dak of reiniging schouw) kan een stelling geplaatst worden , het is niet duidelijk of er asbestverdachte materialen aanwezig zijn in/rond de schouw.

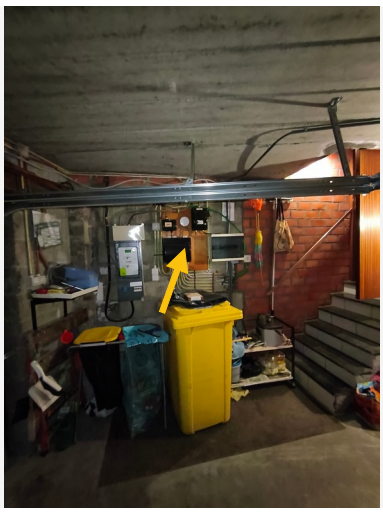
Fiche 2: Bakeliet toepassingen

Het asbestmateriaal valt onder de mijlpaal van 2040.

Eindbeoordeling materiaalrisico	Laag materiaalrisico en/of verlaagde kans op vezelvrijgave

Gebondenheid	Categorie 1: hechtgebonden in oorsprong
Asbestsoort (vezeltype)	Crocidoliet aanwezig
Asbestconcentratie	Laag (< 50%)
Afschermingsgraad van het gehele materiaal	Geheel of deels vrij aan de binnenlucht, maar geen contact met binnenluchtstromen
Toestand van het materiaal	Onbeschadigd, niet verweerd

Beschrijving	Bakeliet toepassingen
Omgeving	Binnen
Primaire drager	Communicatie en elektrische infrastructuur en uitrusting
Asbestmateriaal	Plaat, paneel, tablet - Type Bakeliet
Bindmiddel van asbestmateriaal	Kunststof of -hars
Gebondenheid op basis van bindmiddel	Hecht
Hoeveelheid (oppervlakte - dikte - aantal)	• 0,10 m^2 - 0,50 cm - 15 stuks
Totaal volume	0,008 m^3
Eenvoudig bereikbaar	Ja
Bevestigingswijze	• Geschroefd
Identificatiemethode	De asbestdeskundige beoordeelt het materiaal als asbestverdacht en dus asbesthoudend, en dit zonder monstername. Motivatie: De monstername brengt andere schade aan dan schade die inherent is aan de monstername.
Destructieve handeling voor identificatie	Nee
Opmerking	Het is moeilijk te bepalen of de bakeliettoepassingen in de woning ook effectief asbesthoudend zijn (het kan ook gaan om de asbestvrije variant). (schakelaars-stopcontact.-verdeeldozen-radiatorknoppen) Er werd geen monster genomen owv beschadiging aan een elektrisch gerelateerde toepassing, extra controle bij verwijdering van het verdacht materiaal.

- Zorg voor een veilig beheer. Vermijd het beschadigen van het asbestmateriaal. Controleer de toestand jaarlijks op wijzigingen.
- Voer bijkomende staalname(s) uit.

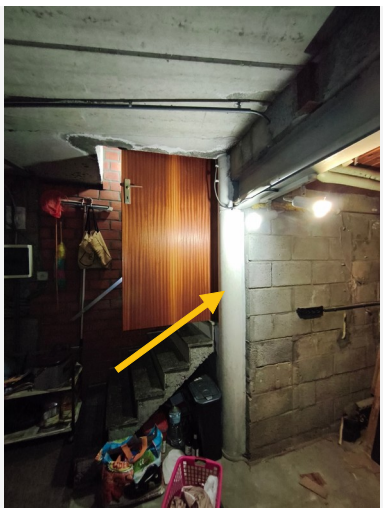
Fiche 3: Verloren bekistingspaal

Het asbestmateriaal valt onder de mijlpaal van 2040.

Afschuren van de toepassing zal de blootstellingrisico's verhogen

Eindbeoordeling materiaalrisico	Laag materiaalrisico en/of verlaagde kans op vezelvrijgave

Gebondenheid	Categorie 1: hechtgebonden in oorsprong
Asbestsoort (vezeltype)	Alleen chrysotiel aanwezig
Asbestconcentratie	Laag (< 50%)
Afschermingsgraad van het gehele materiaal	Geheel of deels vrij aan de buitenlucht, maar geen contact met binnenlucht
Toestand van het materiaal	Licht beschadigd, licht verweerd. Intacte calciumsilicaatplaat of materiaal met categorie 3-gebondenheid

#	Type	Referentie	Resultaat
3.1	Puntmonster	0001	Chrysotiel

- Zorg voor een veilig beheer. Vermijd het beschadigen van het asbestmateriaal. Controleer de toestand jaarlijks op wijzigingen.

- Hermetische zone (erkend asbestverwijderaar)
  HZ Erkend asbestverwijderaar :Vermits het over verloren bekisting gaat, kan men deze eventueel afpikkeren in hermetische zone. De bouwkundige integriteit zal hierdoor geenszins worden aangetast. De steunpaal zelf bevindt zich binnen de verloren bekisting. Bij het wegpikkeren zal de asbestcementbuis gemakkelijk loskomen van de beton van de steunpaal. Zie ook link Zie https://ovam.vlaanderen.be/wie-mag-wat-verwijderen https://ovam.vlaanderen.be/voorzorgsmaatregelen-bij-asbestverwijdering https://ovam.vlaanderen.be/asbestafval-afvoeren

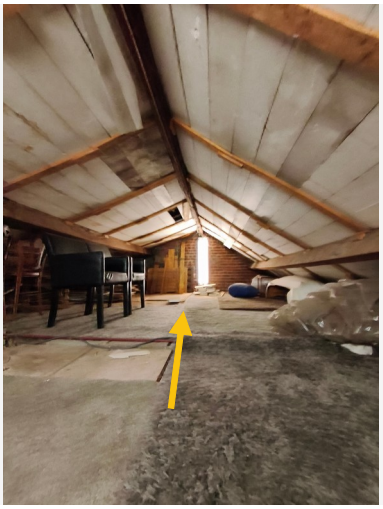
Fiche 5: Zolder bevat geen asbestverdachte materialen

De zolder werd gecontroleerd, er werden geen asbest-verdachte materialen gezien.

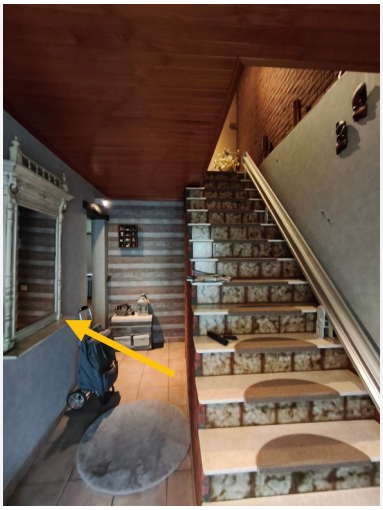
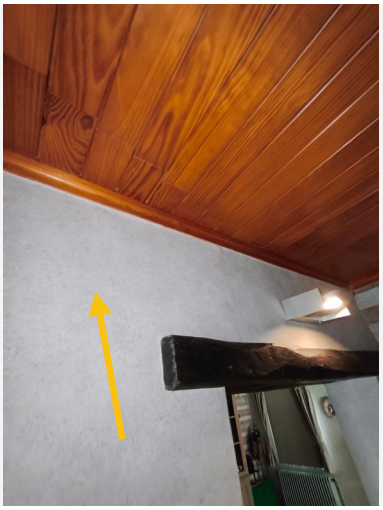
Fiche 7: Ruimte achter valse wanden

Er zijn binnenwanden afgewerkt met valse wanden in een niet-asbestverdacht plaatmateriaal. (vb hout-gipskarton) Het is niet duidelijk of er pleisterwerk of asbest toepassingen aanwezig zijn achter/op deze valse wanden, het is aangewezen om bijkomend onderzoek uit te voeren bij werken.

Zonder destructieve handeling is het niet mogelijk om na te gaan of er asbesthoudende materialen aanwezig zijn achter de wand afwerking. Als bij sloop of renovatie blijkt dat er achter deze wanden nog pleisterwerk of asbest verdachte toepassingen aanwezig zijn, moet dit bemonsterd worden.

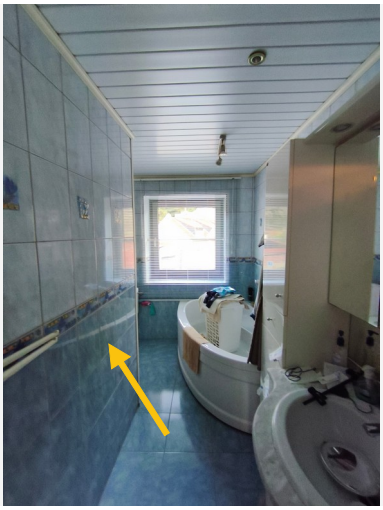
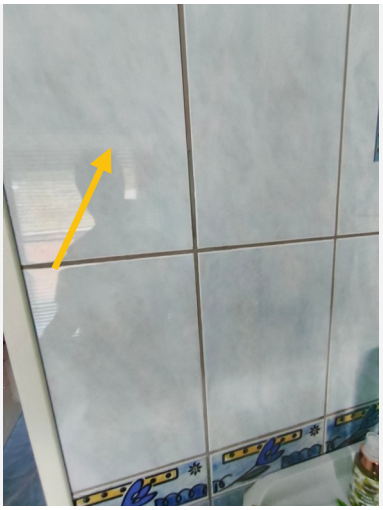
Fiche 8: Tegellijm niet zichtbaar bk

In het inspectieprotocol is een monstername van tegellijm verplicht om dit te identificeren als niet-asbesthoudend. Er waren geen facturen ter beschikking die bevestigen dat de tegels na 2001 waren geplaatst. Er waren geen bestaande beschadigingen aan de wandtegels om de lijm voldoende te kunnen inspecteren. Om dit af te toetsen is het aangewezen om bij eventuele renovatiewerken aan de tegels verder onderzoek/staalname te laten uitvoeren ter controle.

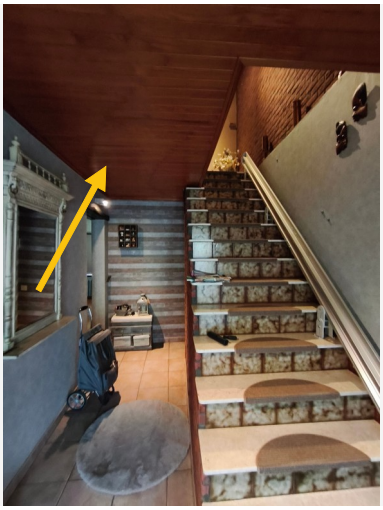
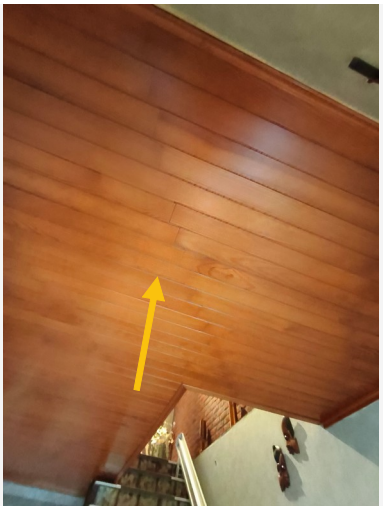
Fiche 9: Ruimte achter valse plafonds

Er zijn plafonds afgewerkt met valse plafonds in een niet-asbestverdacht plaatmateriaal. (vb hout-gipskarton - pvc) Het is niet duidelijk of er pleisterwerk of ander verdacht asbestmateriaal aanwezig is achter / op deze valse plafonds, het is aangewezen om bijkomend onderzoek uit te voeren bij werken. Zonder destructieve handeling is het niet mogelijk om na te gaan of er asbesthoudende materialen aanwezig zijn achter de plafond afwerking. Als bij sloop of renovatie blijkt dat er achter deze plafonds nog pleisterwerk of asbest verdachte toepassingen aanwezig zijn, moet dit bemonsterd worden.

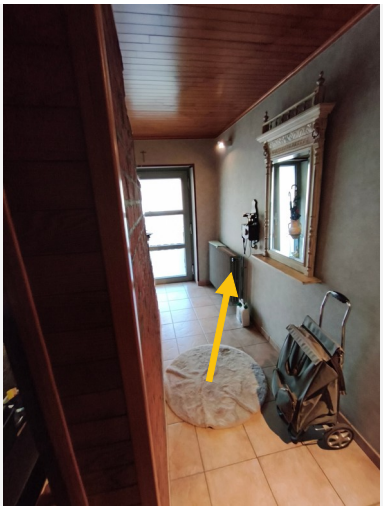
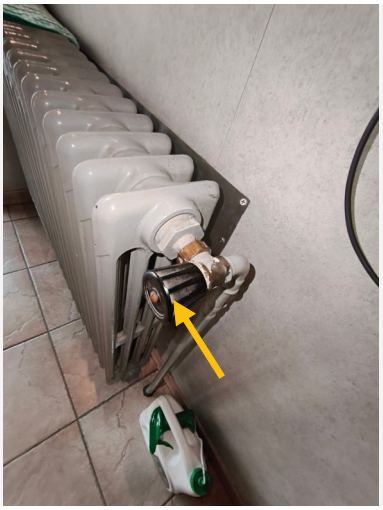
Fiche 10: Radiatoren

Mogelijks bevinden er zich in de radiatoren asbesthoudende pakkingen. Een monstername om dit uit te sluiten wordt verhinderd om destructieve handelingen aan een installatie in gebruik te vermijden.

Er kunnen inwendige asbesthoudende dichtingen aanwezig zijn tussen de lamellen of aan de doppen van de gietijzeren radiatoren.
