Verslag huishoudelijke elektrische installatie op laagspanning en zeer lage spanning

Referentie: **009-20260930-04**	Datum controle: **30/09/2026**
Keurder: **009**

Eigenaar:	**Onbekend**	EAN-code:	**541448820049866030**
Adres installatie:	**E. Gilisstraat 4, 3040 - Huldenberg**	Nummer teller(s):	**1sag3105180703**
		Distributienetbeheerder installatie:	**Fluvius**
Datum uitvoering installatie:	☑ Vóór 01/10/1981 ☑ Tussen 01/10/1981 en 01/06/2020 ☐ Vanaf 01/06/2020		
Type:	☑ Wooneenheid ☐ Niet-huishoudelijk ☐ PV ☐ Batterij ☐ Laadpaal

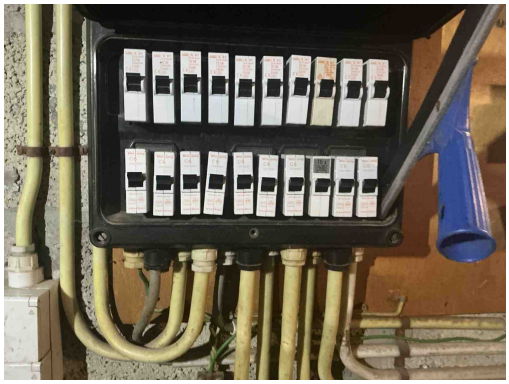
B26 - Het elektrisch bord kon niet gedemonteerd worden (Boek 1: 5.3.5.1).

D24 - De differentieelstroombeschermingsinrichtingen die worden geplaatst in huishoudelijke installaties dienen tenminste van het type A te zijn (Boek 1: 5.3.5.3).

D05 - Er is geen ondergeschikte differentieelstroominrichting van maximum 30 mA geplaatst voor de beveiliging van de ruimte(n) die een badkuip en/of douche bevatten (Boek 1: 4.2.4.3).

D26 - Er is geen ondergeschikte differentieelstroominrichting van maximum 30 mA geplaatst voor de beveiliging van wasmachine/afwasmachine/droogkast (Boek 1: 4.2.4.3.b).

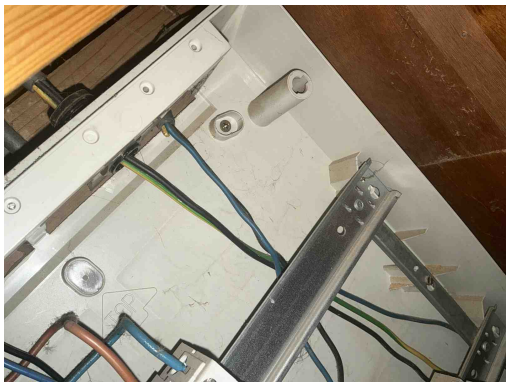
B26 - Het elektrisch bord kon niet gedemonteerd worden (Boek 1: 5.3.5.1).

B30 - De houder van de beveiliging in een huishoudelijke ruimte is niet voorzien van aangepaste kalibreerelementen (Boek1: 5.3.5.5).

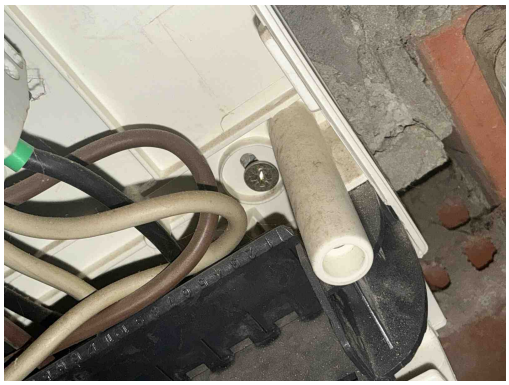
T21a - Het elektrisch materieel is niet geplaatst volgens de voorschriften van de fabrikant/ regels van goed vakmanschap. (Boek 1: 1.4.1.3) Oa ophangvijzen elektrisch verdeelbord niet afgedekt. Zie klasse II toestel.

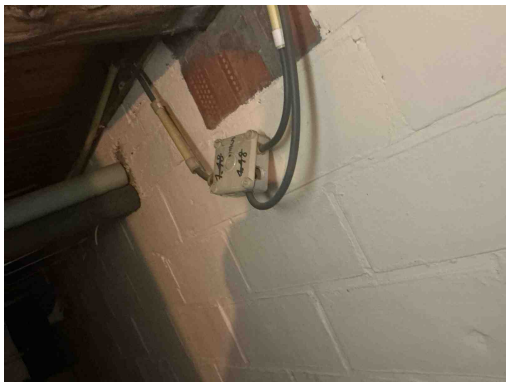
T21a - Het elektrisch materieel is niet geplaatst volgens de voorschriften van de fabrikant/ regels van goed vakmanschap. (Boek 1: 1.4.1.3) Oa ophangvijzen elektrisch verdeelbord niet afgedekt. Zie klasse II toestel.

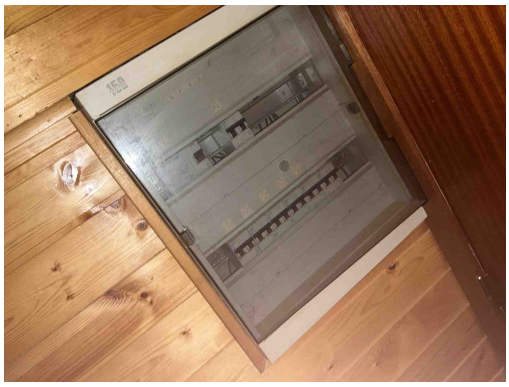
T23 - Het elektrisch materiaal is beschadigd. (Boek 1: 1.4.1.3).

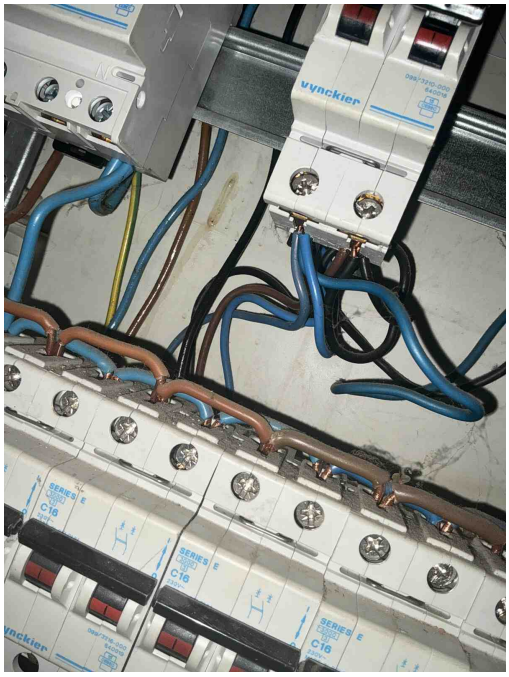
B17 - De voedingsspanning is niet op elk bord vermeld (Boek 1: 3.1.3.3).
Opmerking: Algemeen,...

D01 - De differentieelstroominrichting schakelt niet uit na indrukken van de testknop (Boek 1: 5.3.5.3).

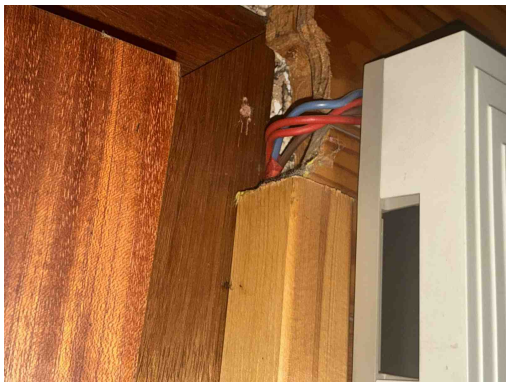
T21 - Het elektrisch materieel is niet geplaatst volgens de voorschriften van de fabrikant/ regels van goed vakmanschap. (Boek 1: 1.4.1.3)
Opmerking: Meerdere geleiders aangesloten op een aansluitingklem voor max 2

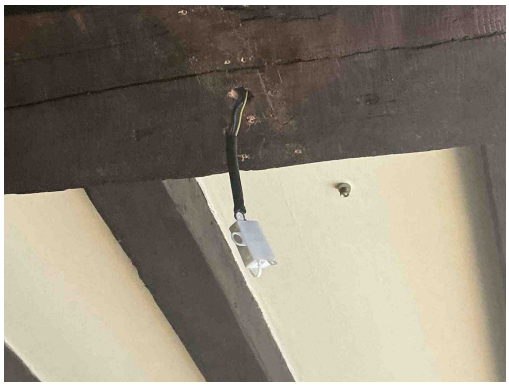
C21 - Het gebruik van geleiders van het type VOB, zonder bijkomende afscherming is niet toegestaan (Boek 1: 5.2.9.6).

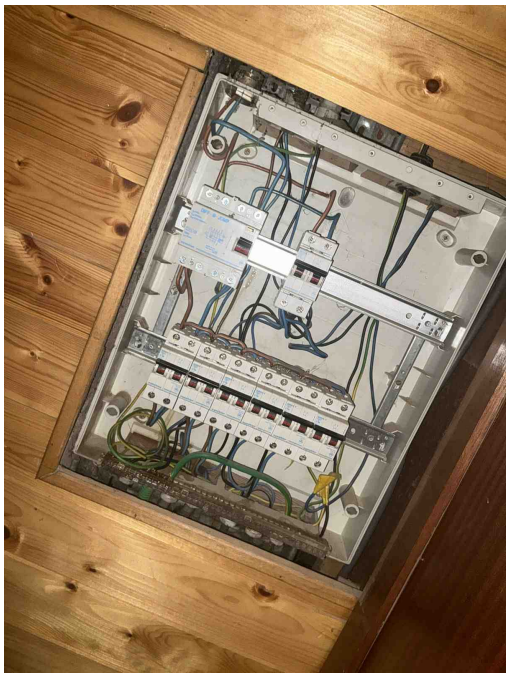
C26 - De verbindingen zijn niet gebeurd in borden, in aftakdozen, aan de klemmen van contactdozen, schakelaars of in de verlichtingstoestellen (Boek 1: 5.2.6.1).
