Asbestinventarisattest

Patersstraat 161/1, 2300 Turnhout

Attestnummer : **20261012-000217.000**
Uitgegeven op : **12.10.2026**
Geldig tot : **Onbeperkt** (tenzij de toestand wijzigt)

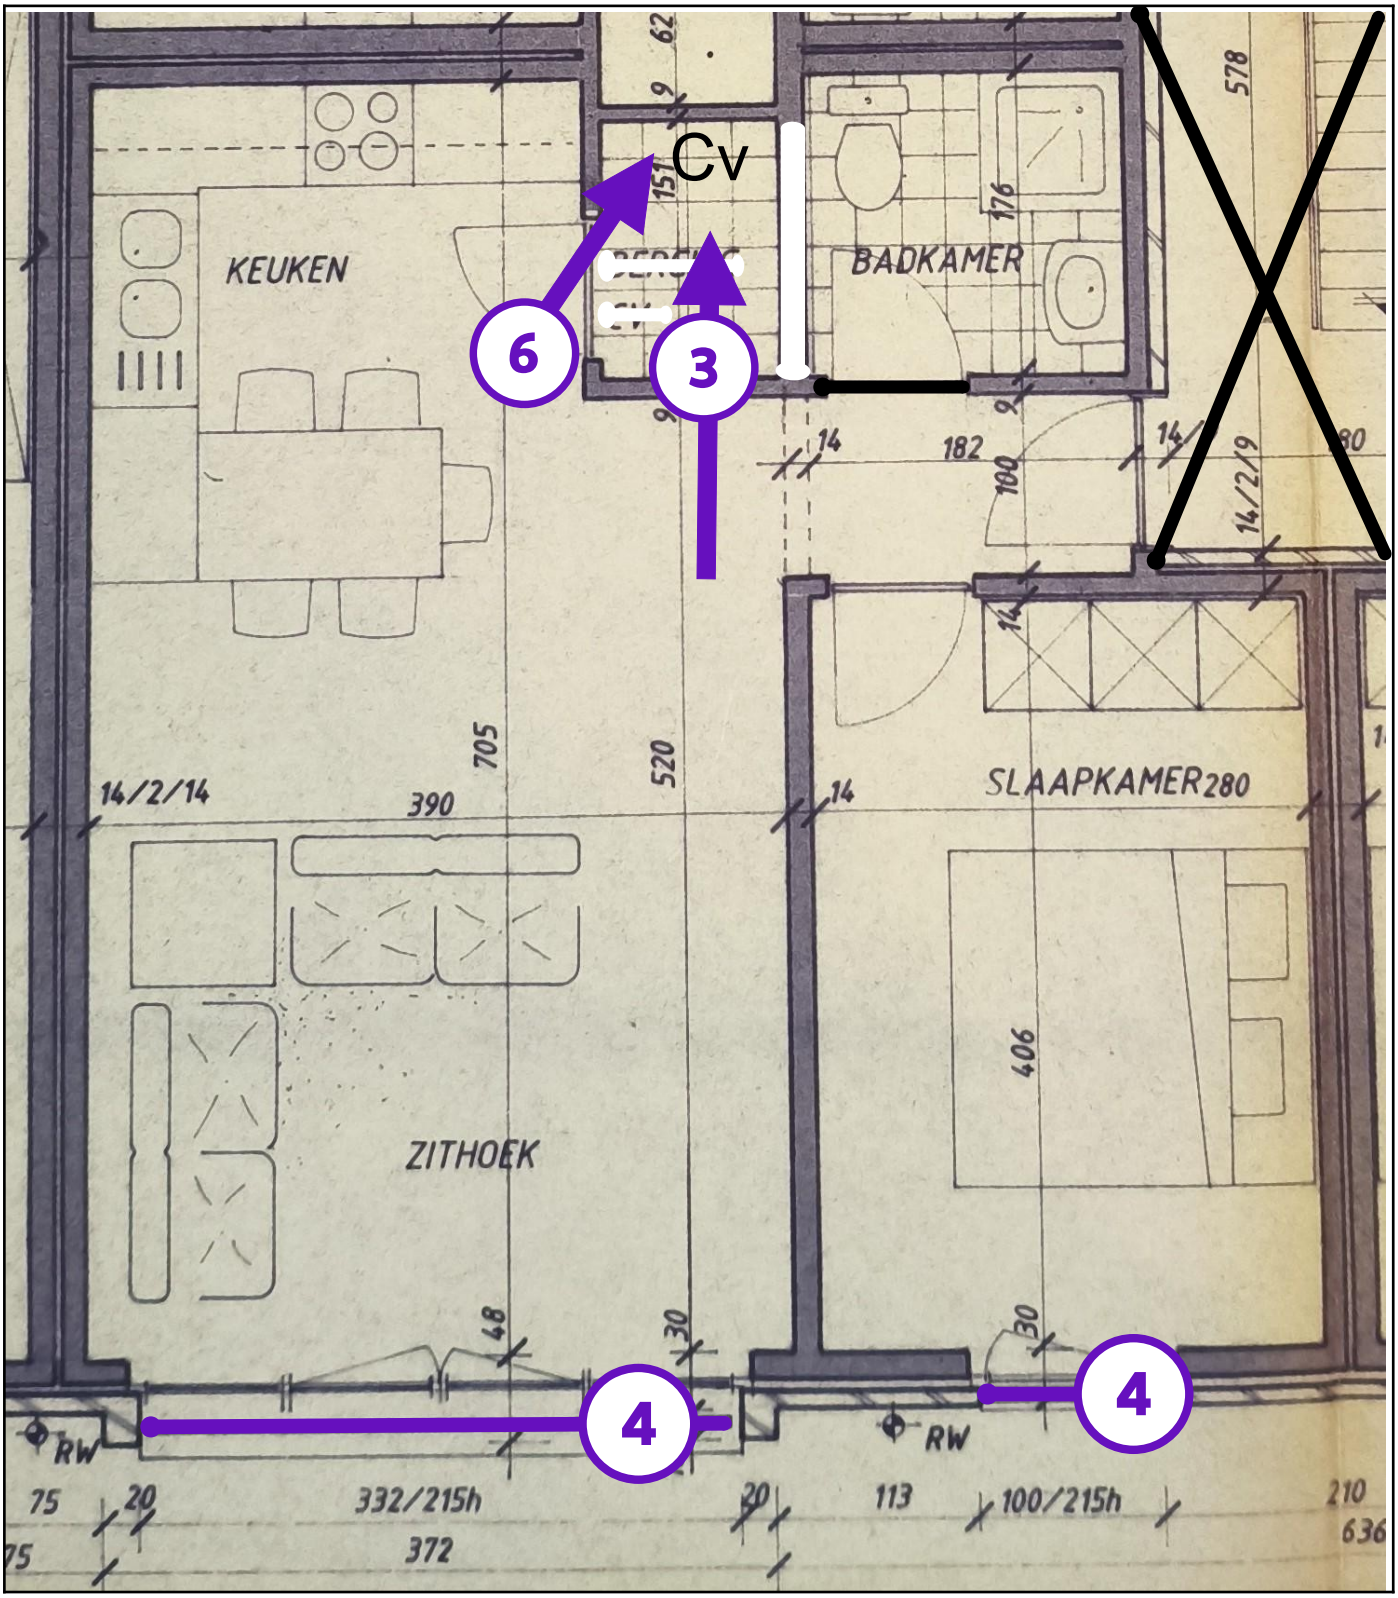
Plan 1.1: Grondplan

3. CV Ketel niet verdacht	Overige ruimte of materiaal	-
4. Kit niet verdacht (visueel vastgesteld)	Overige ruimte of materiaal	-
6. leidingisolatie (niet aanwezig)	Overige ruimte of materiaal	-

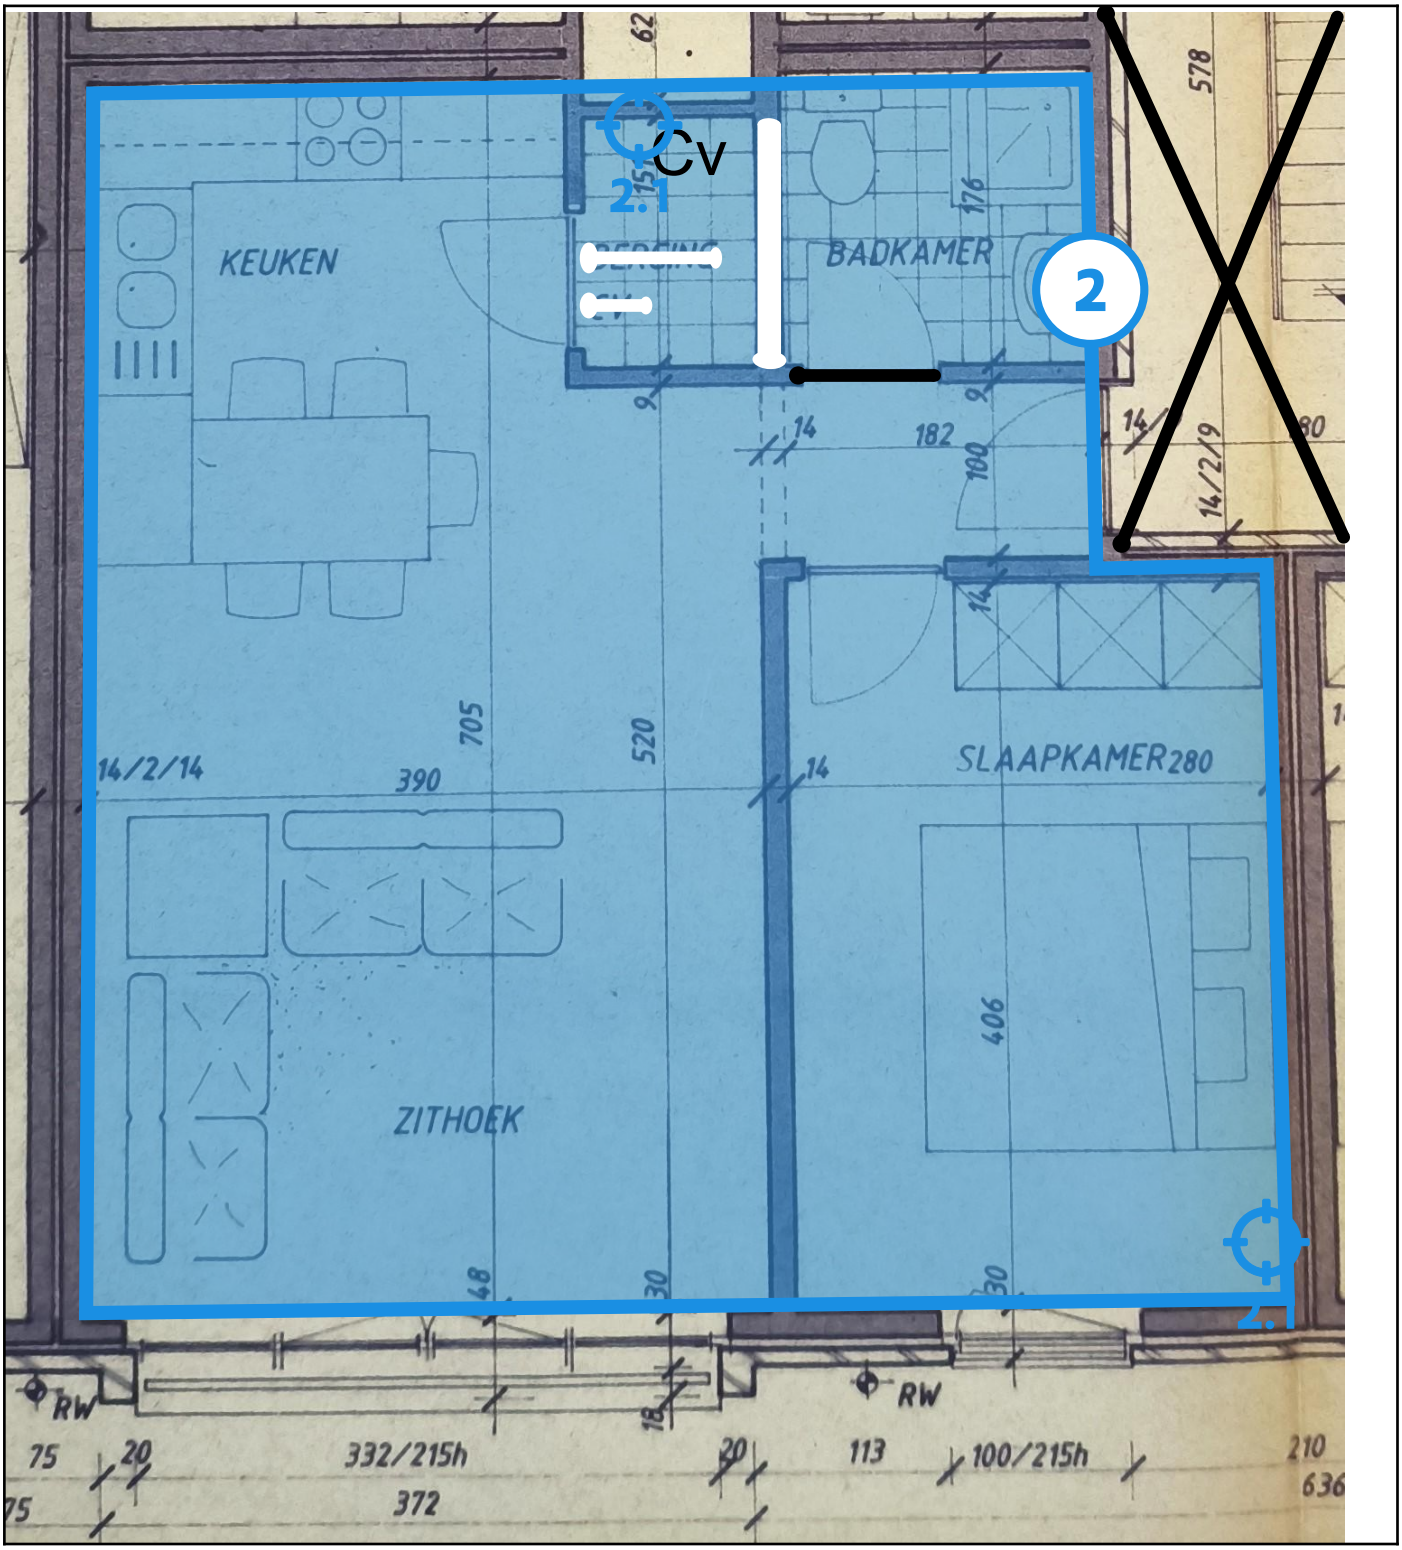
Plan 1.2: Grondplan kopie

Beschrijving	Type	Actie
2. Plafondpleister	Geen asbest	-

2.1 Code: 2	Mengmonster	-

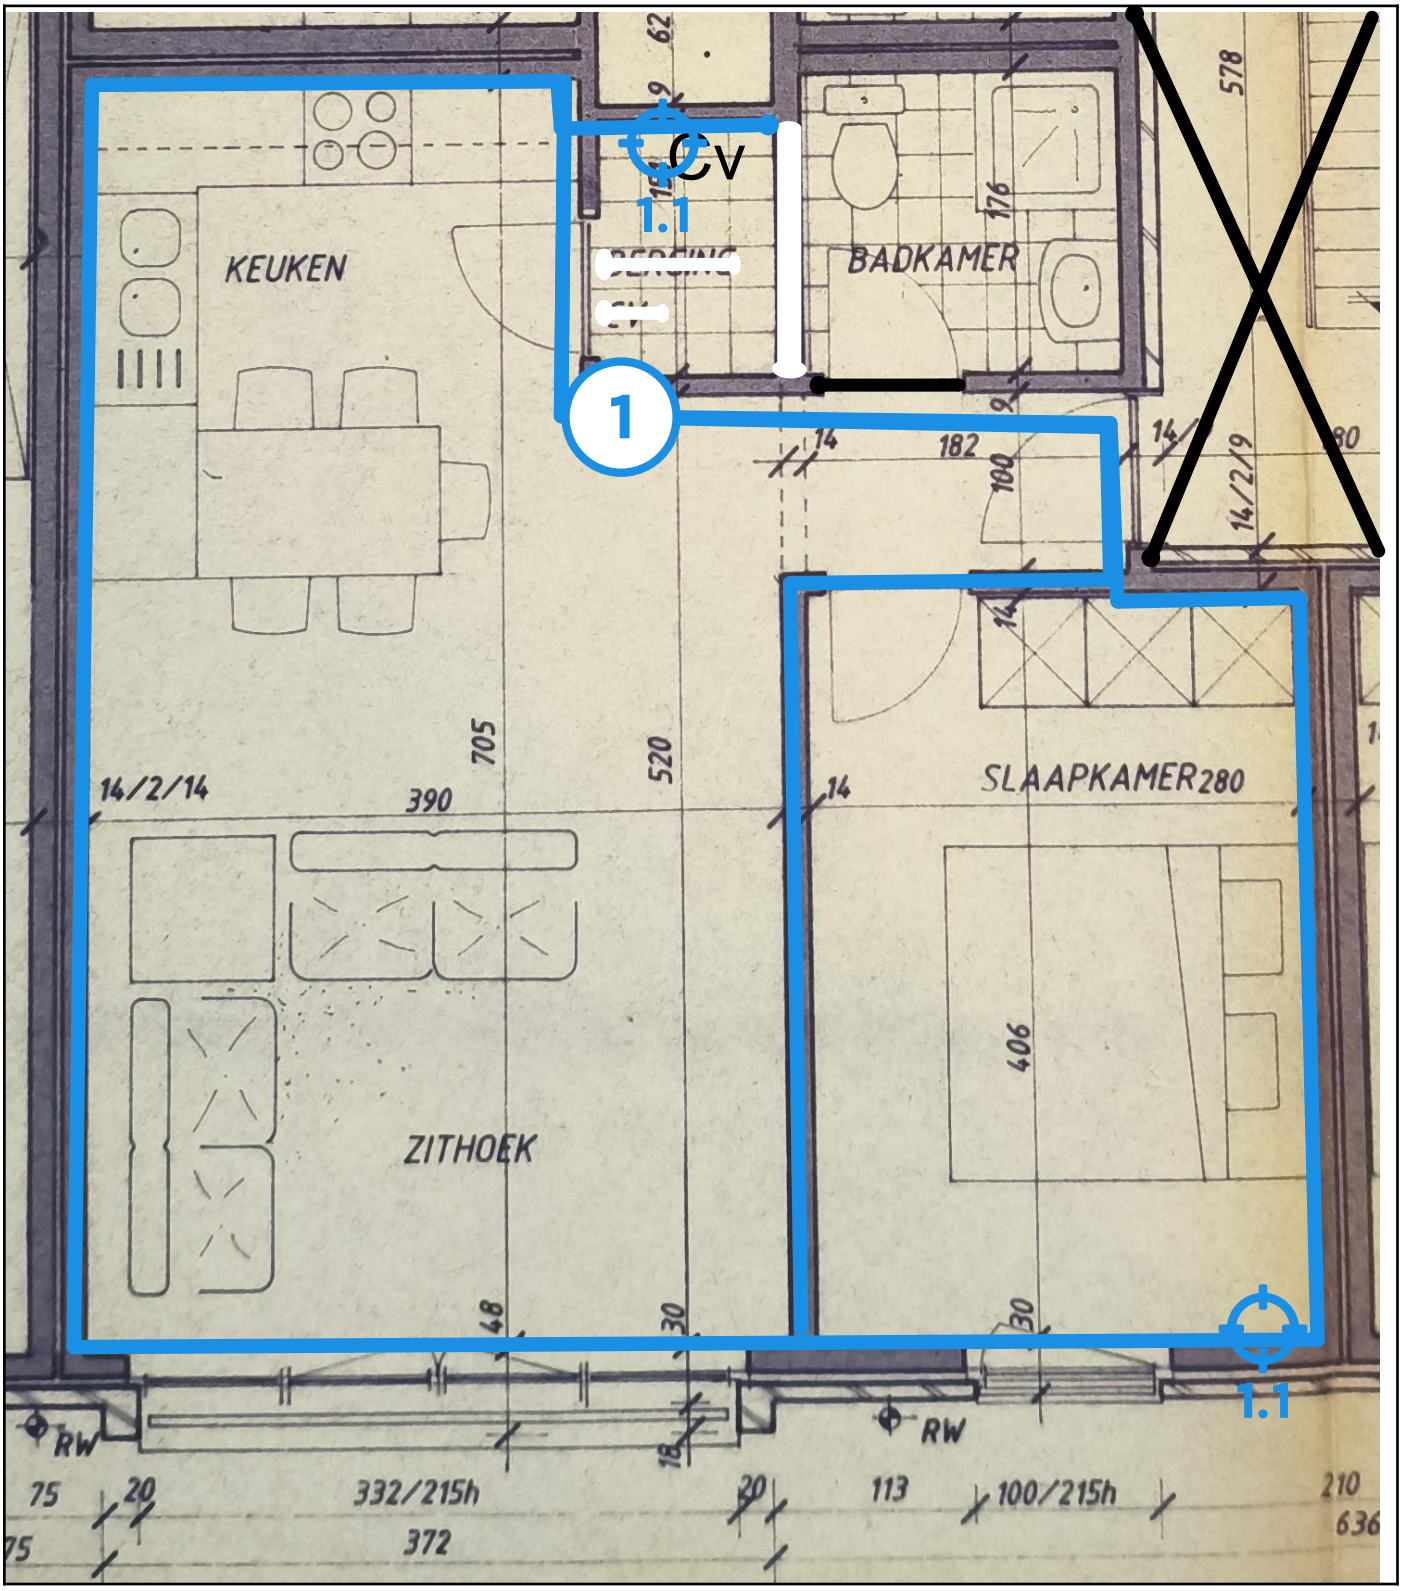
Plan 1.3: Grondplan kopie kopie

1. Muurpleister	Geen asbest	-
1.1 Code: 1	Mengmonster	-

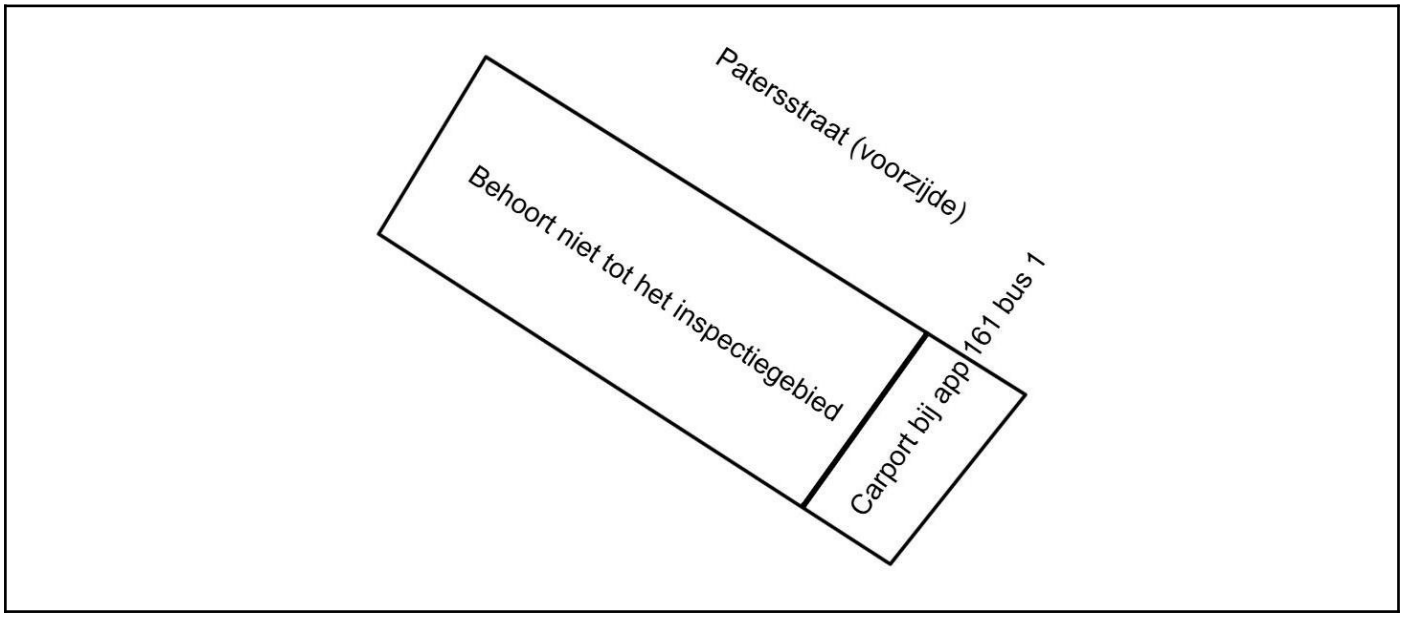
Plan 2.1: Carport

Geen asbest

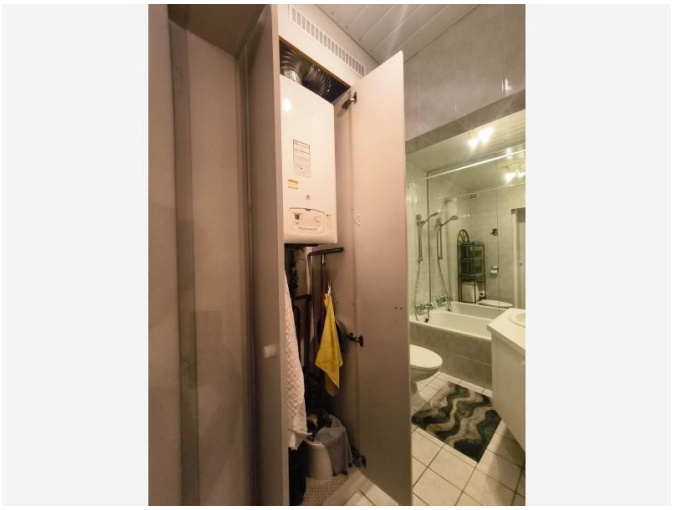
Beschrijving	Notitie	Terug te vinden op plannen
Fiche 3: CV Ketel niet verdacht	De CV ketel werd gecontroleerd (2008) en is niet asbest verdacht geen risico bouwjaar.	Plan 1.1: Grondplan
Fiche 4: Kit niet verdacht (visueel vastgesteld)	De gebruikte siliconen kit is niet asbestverdacht	Plan 1.1: Grondplan
Fiche 5: Carport	De carport werd gecontroleerd en werd als niet-asbestverdacht bevonden. De dakbedekking bestaat uit metalen plaatmateriaal (behoort tot de gemeenschappelijke delen).	-

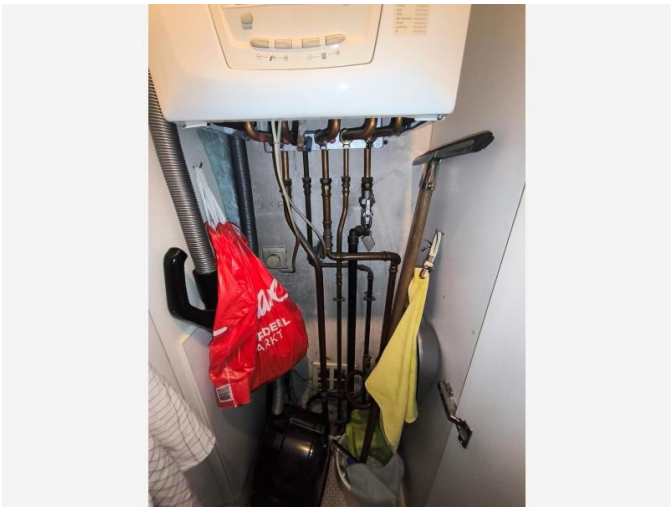
Beschrijving	Notitie	Terug te vinden op plannen
Fiche 6: leidingisolatie (niet aanwezig)	leidingisolatie (niet aanwezig) in het inspectie gebied.	Plan 1.1: Grondplan
Fiche 7: liftinfrastructuur (niet aanwezig)	liftinfrastructuur (niet aanwezig) in het inspectie gebied.	-
Fiche 8: rookgaskanalen (niet aanwezig)	rookgaskanalen (niet aanwezig) in het inspectie gebied.	-
Fiche 9: dakbedekking (niet aanwezig)	dakbedekking (niet aanwezig) in het inspectie gebied.	-
Fiche 10: onderdak (niet aanwezig)	onderdak (niet aanwezig) in het inspectie gebied.	-
