Asbestinventarisattest

Essenhoutstraat 124, 2950 Kapellen

Attestnummer : **20261102-000501.000**
Uitgegeven op : **02.11.2026**
Geldig tot : **Onbeperkt** (tenzij de toestand wijzigt)

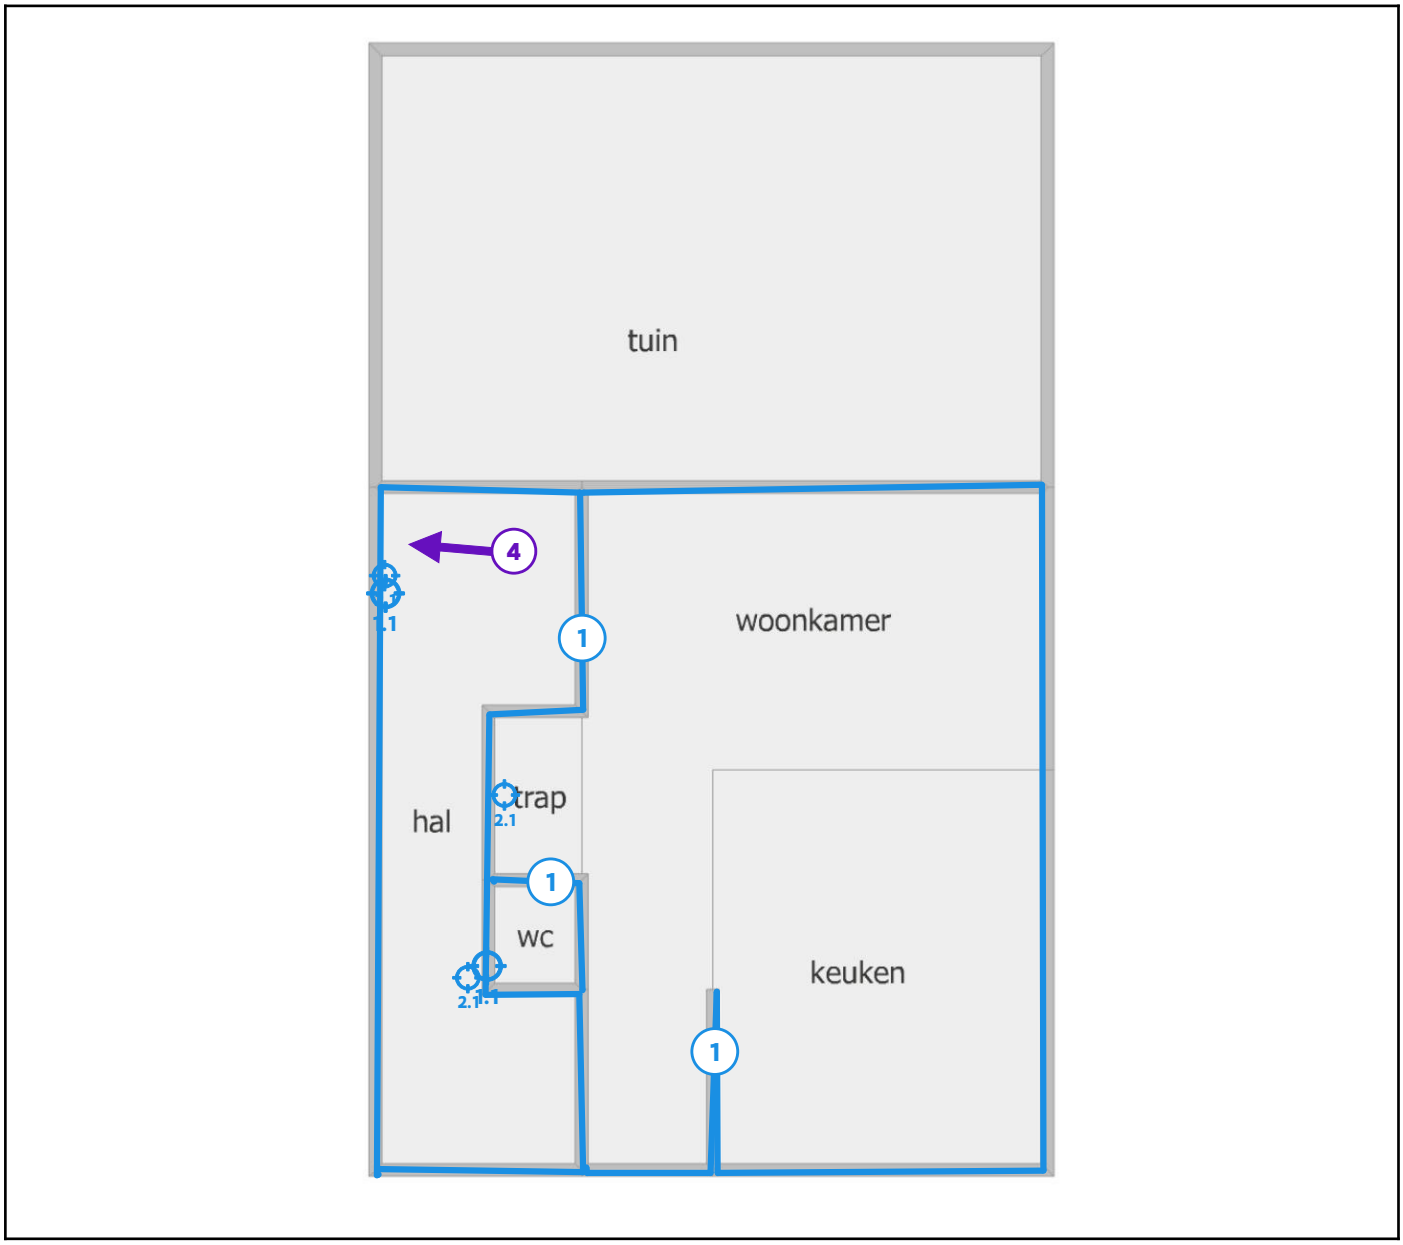
Plan 1.1: Gelijkvloers

Beschrijving	Type	Actie
1. Pleister wand	Geen asbest	-
1.1 Code: Mm02	Mengmonster	-
2. Pleister plafond	Geen asbest	-
2.1 Code: Mm03	Mengmonster	-

4. Stookketel	Overige ruimte of materiaal	-

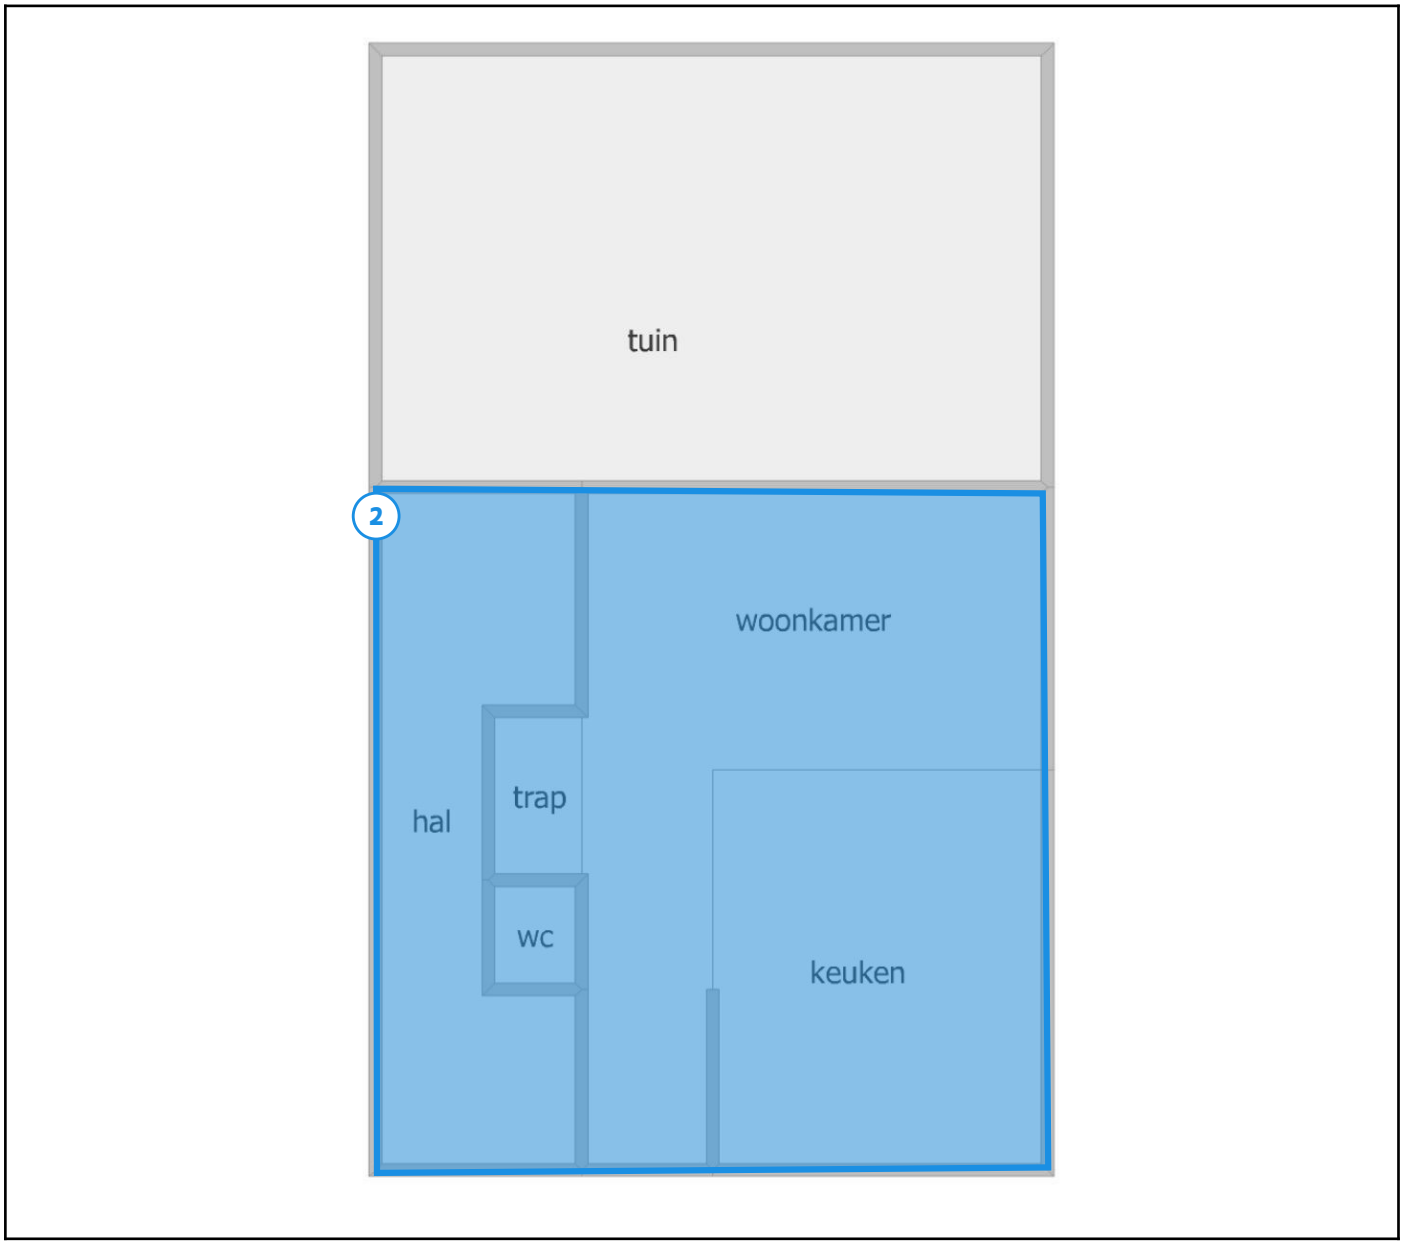
Plan 1.2: Gelijkvloers kopie

Beschrijving	Type	Actie
2. Pleister plafond	Geen asbest	-

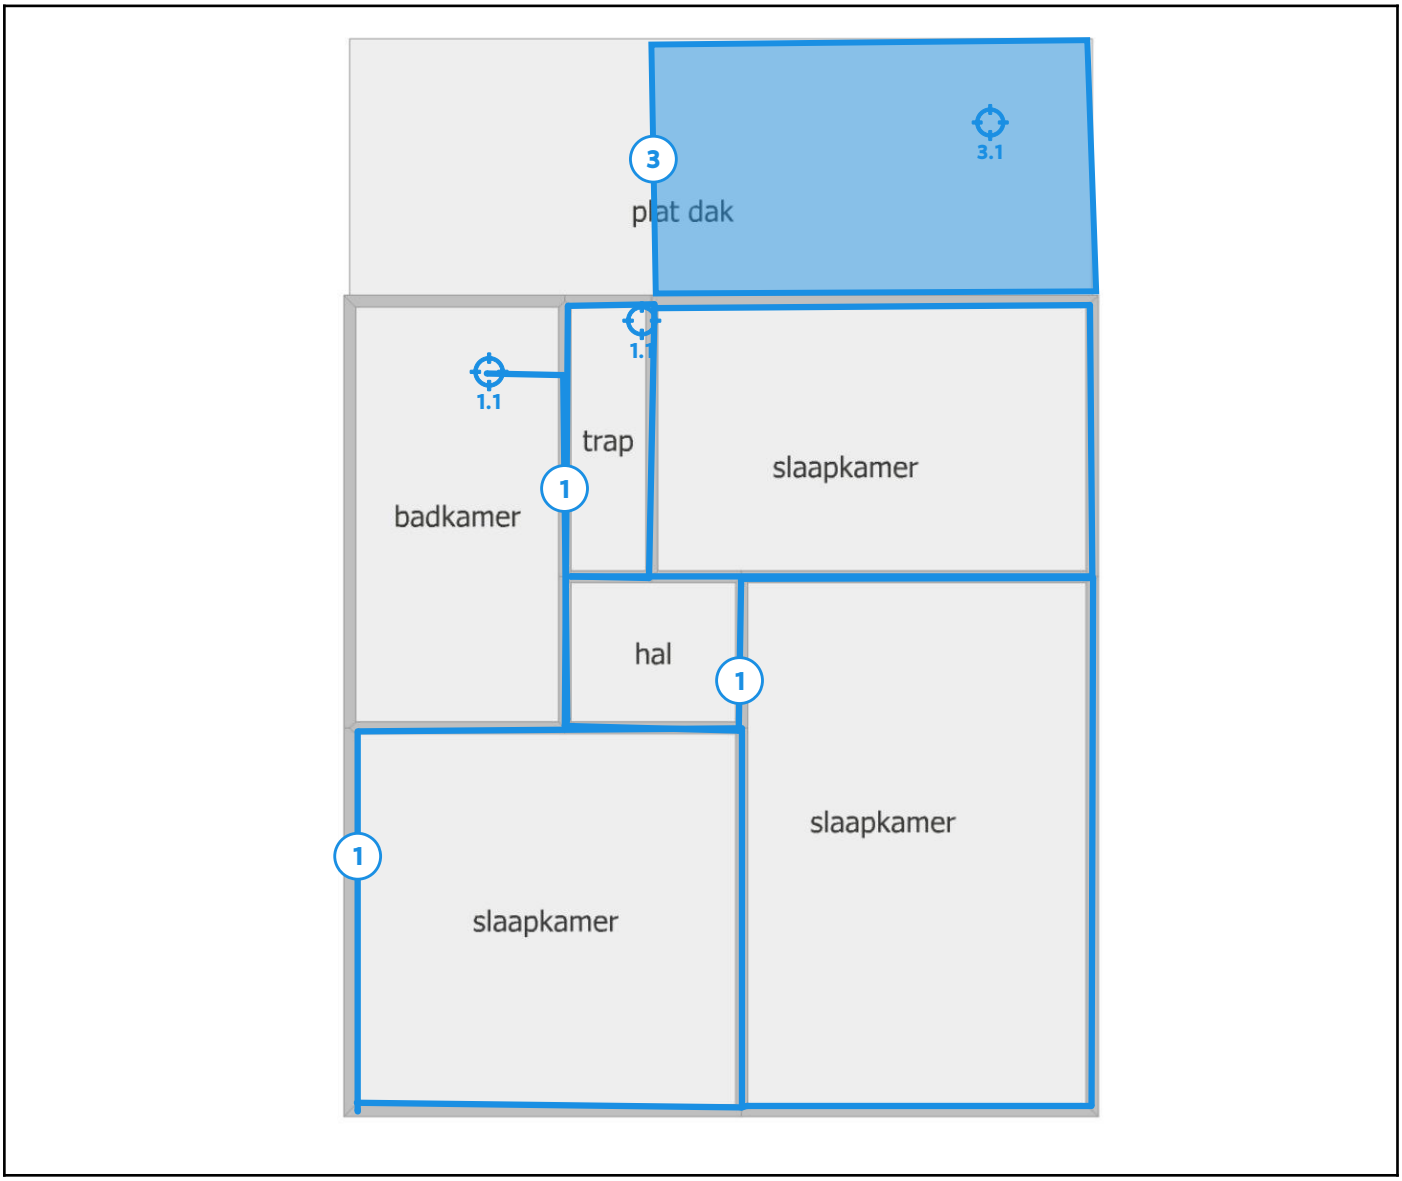
Plan 1.3: 1Ste verdieping

Beschrijving	Type	Actie
1. Pleister wand	Geen asbest	-
1.1 Code: Mm02	Mengmonster	-
3. Roofing plat dak	Geen asbest	-
3.1 Code: Mm01	Puntmonster	-

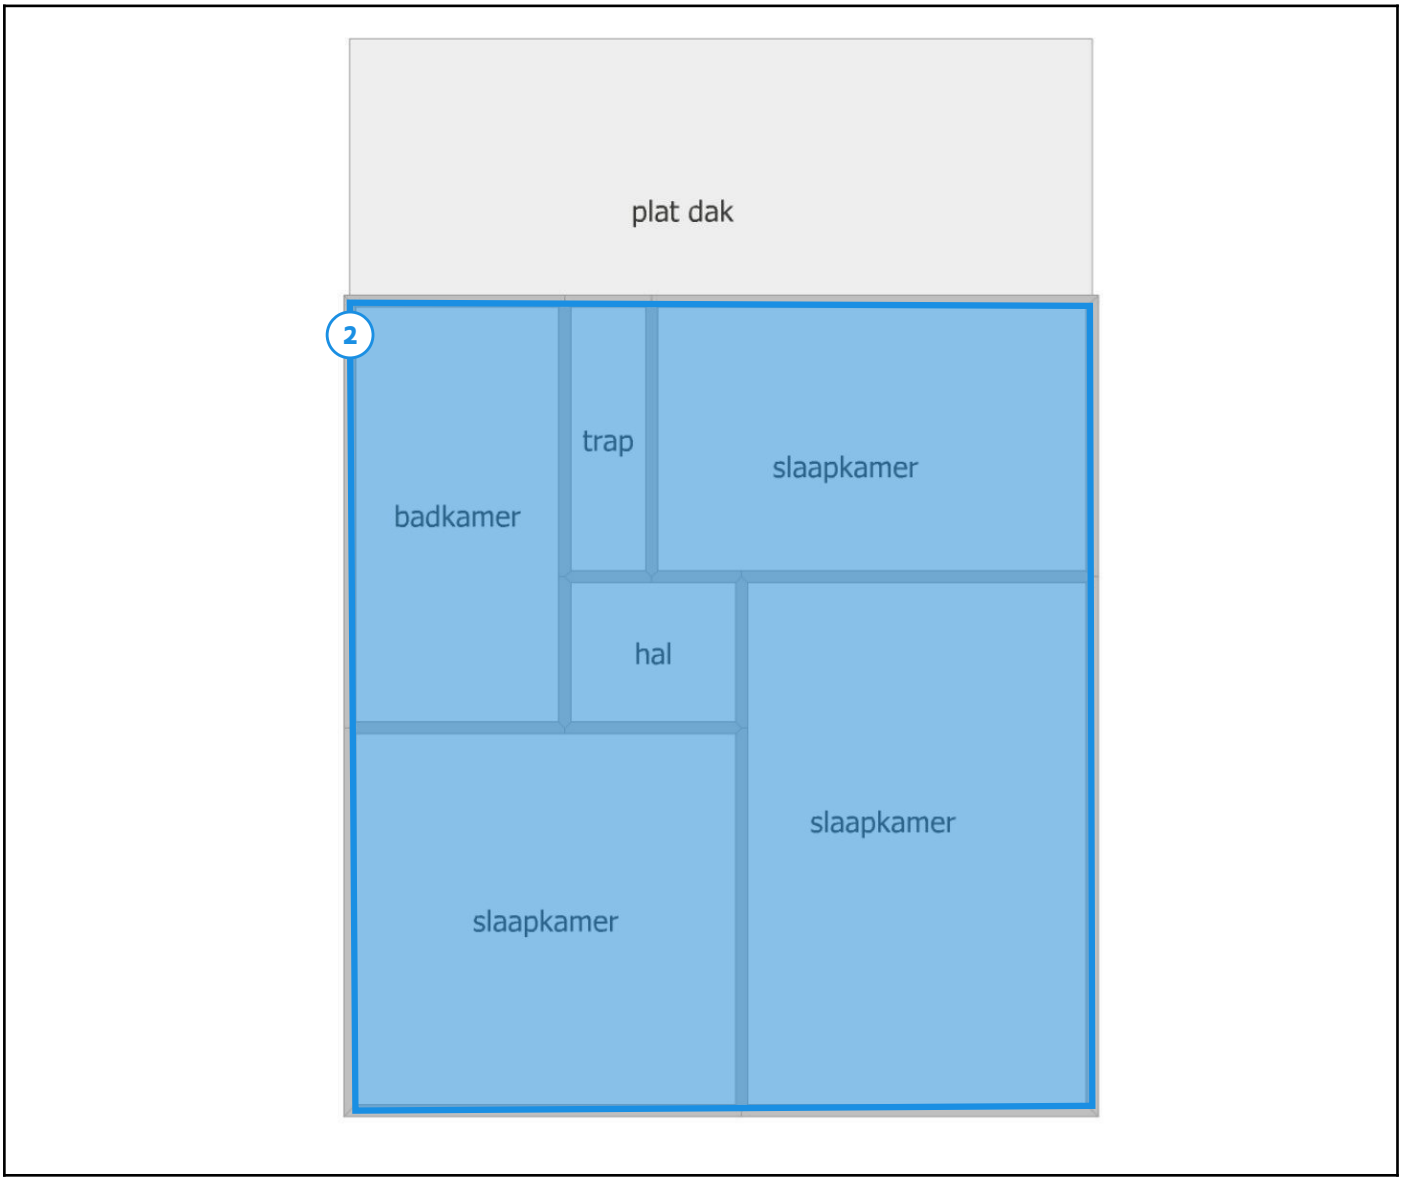
Plan 1.4: 1Ste verdieping kopie

Beschrijving	Type	Actie
2. Pleister plafond	Geen asbest	-

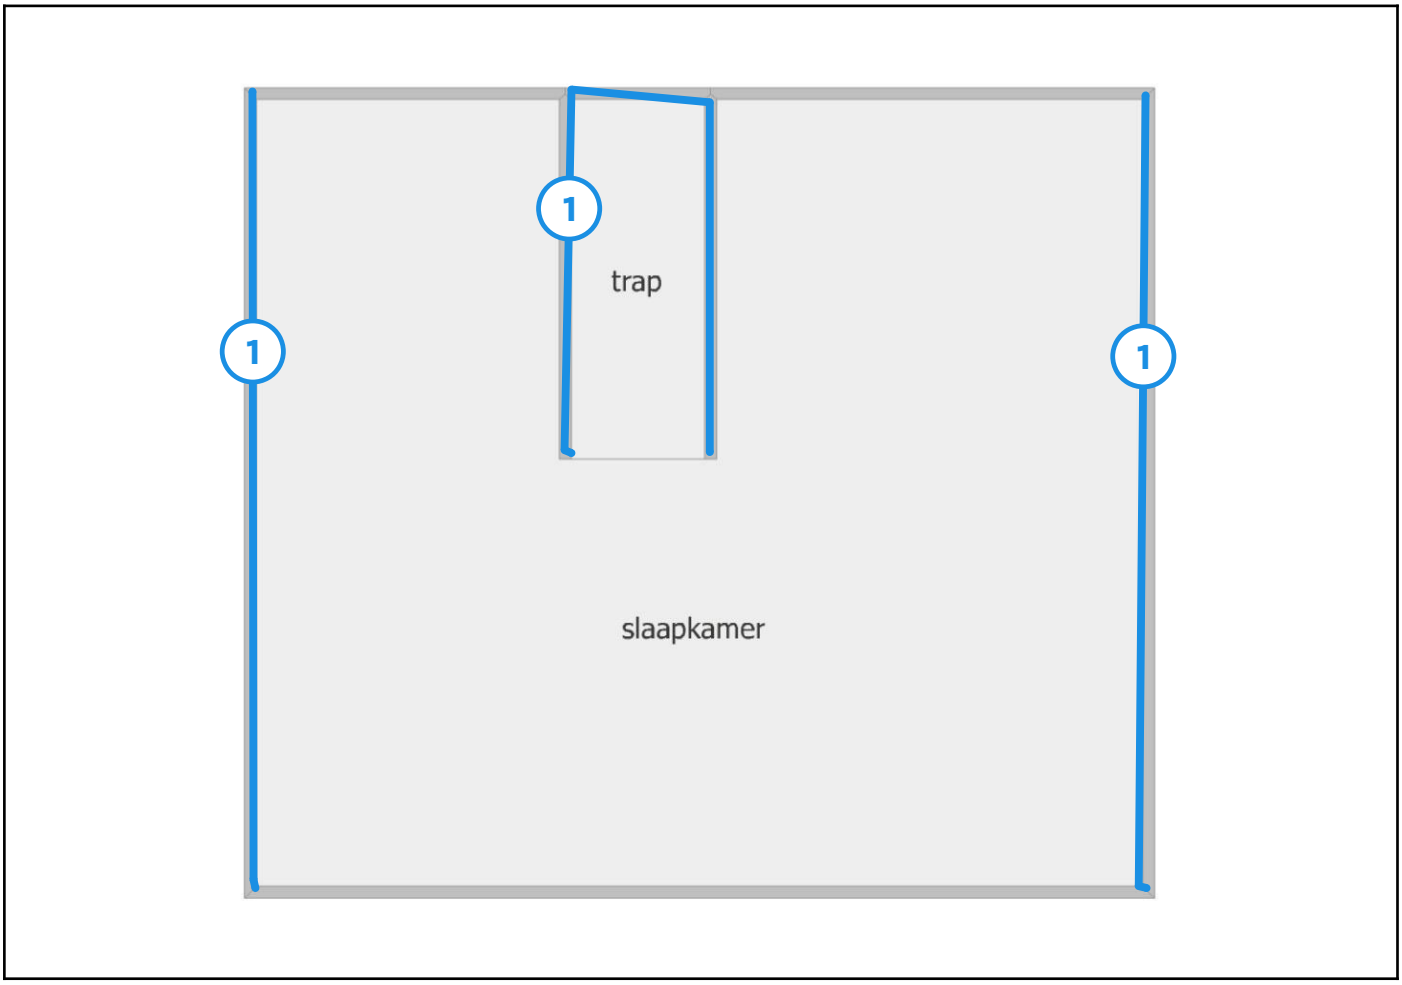
Plan 1.5: 2De verdieping

Beschrijving	Type	Actie
1. Pleister wand	Geen asbest	-

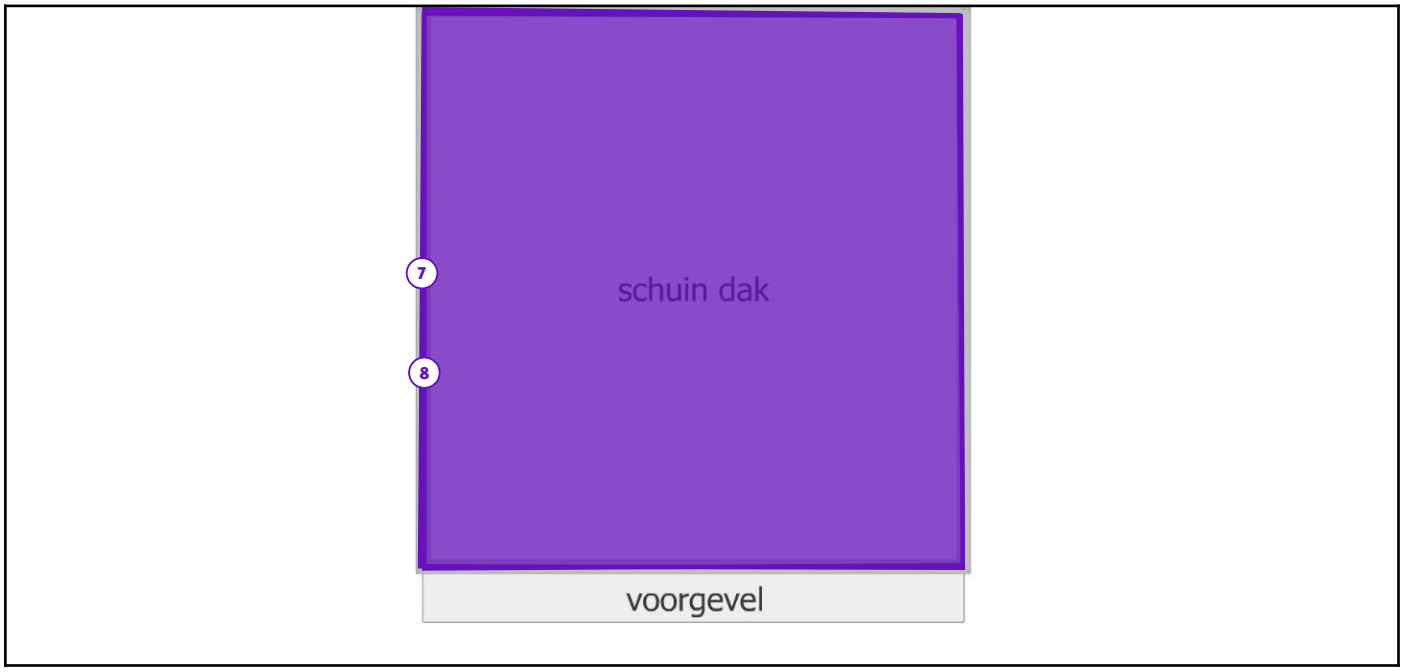
Plan 1.6: Hoofd dak

Beschrijving	Type	Actie
7. Dakbedekking	Overige ruimte of materiaal	-
8. Onderdak	Overige ruimte of materiaal	-

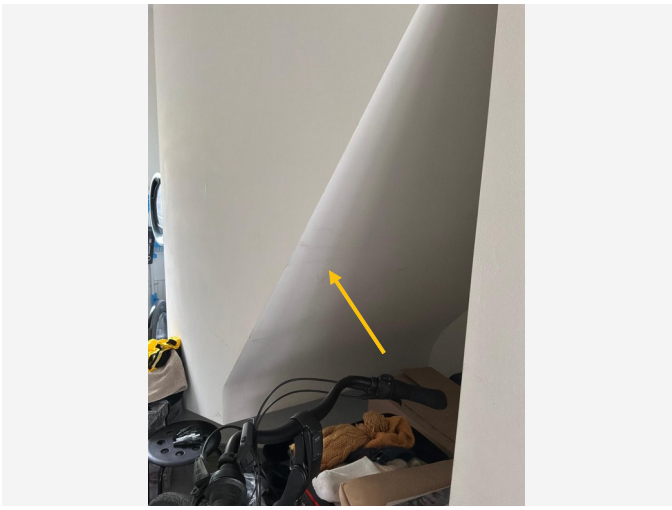
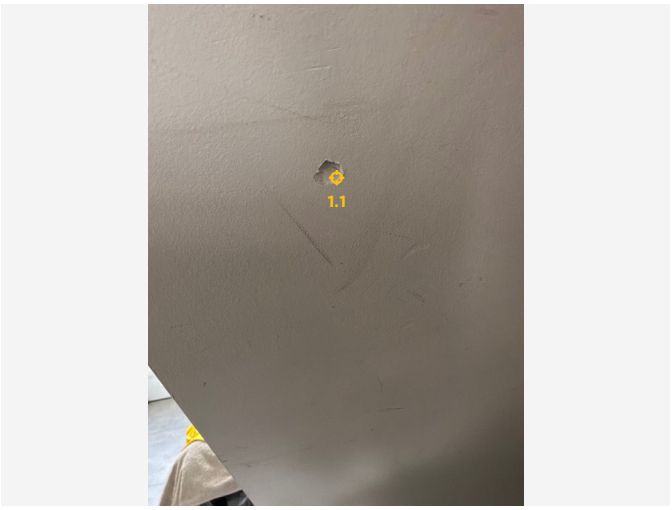
Fiche 1: Pleister wand

Geen asbest

#	Type	Referentie	Resultaat
1.1	Mengmonster	Mm02	Geen asbest

Beschrijving	Pleister wand
Omgeving	Binnen
Primaire drager	Binnenwand
Bindmiddel van materiaal	Gips - kalk
Gebondenheid op basis van bindmiddel	Niet-hechtgebonden
Hoeveelheid (oppervlakte - dikte - aantal)	• 300,00 m^2 - 1,00 cm - 1 stuk
Totaal volume	3,00 m^3
Identificatiemethode	Een monstername door de asbestdeskundige met laboanalyse door een asbestlabo.
Destructieve handeling voor identificatie	Nee
Opmerking	Oppervlakte is een schatting.

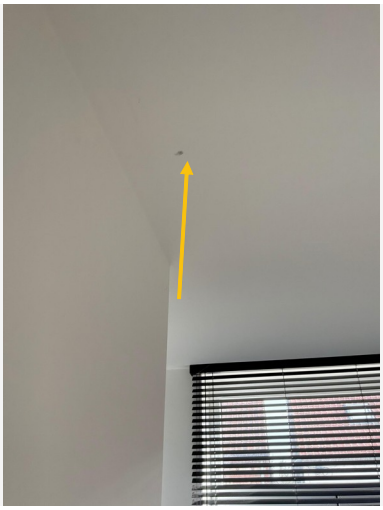
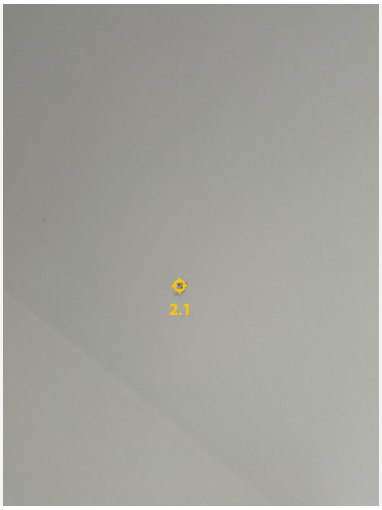
Fiche 2: Pleister plafond

Geen asbest

#	Type	Referentie	Resultaat
2.1	Mengmonster	Mm03	Geen asbest

Beschrijving	Pleister plafond
Omgeving	Binnen
Primaire drager	Plafond
Bindmiddel van materiaal	Gips - kalk
Gebondenheid op basis van bindmiddel	Niet-hechtgebonden
Hoeveelheid (oppervlakte - dikte - aantal)	• 100,00 m^2 - 1,00 cm - 1 stuk
Totaal volume	1,00 m^3
Identificatiemethode	Een monstername door de asbestdeskundige met laboanalyse door een asbestlabo.
Destructieve handeling voor identificatie	Nee
Opmerking	De oppervlakte is een schatting.

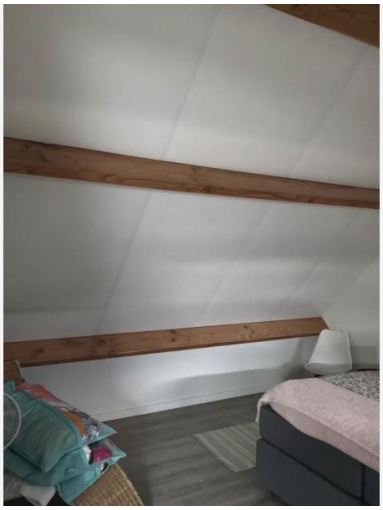
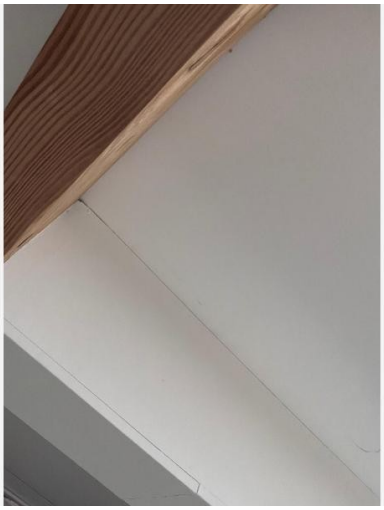
Beschrijving	Notitie	Terug te vinden op plannen
Fiche 8: Onderdak	Dak werd vernieuwd, binnenkant ziet er ook afgewerkt uit met nieuw materiaal. Wat er onder de nieuwe afwerking zit is niet duidelijk dus wees waakzaam.	Plan 1.6: Hoofd dak
